**PRODUTO C - RELATÓRIO DO DIAGNÓSTICO TÉCNICO-
PARTICIPATIVO DO PLANO MUNICIPAL DE SANEAMENTO
BÁSICO – PMSB DE COLORADO DO OESTE/RO**

AGOSTO/2020

**RELATÓRIO DO DIAGNÓSTICO TÉCNICO-
PARTICIPATIVO DO PLANO MUNICIPAL DE
SANEAMENTO BÁSICO – PMSB DE COLORADO DO
OESTE/RO**

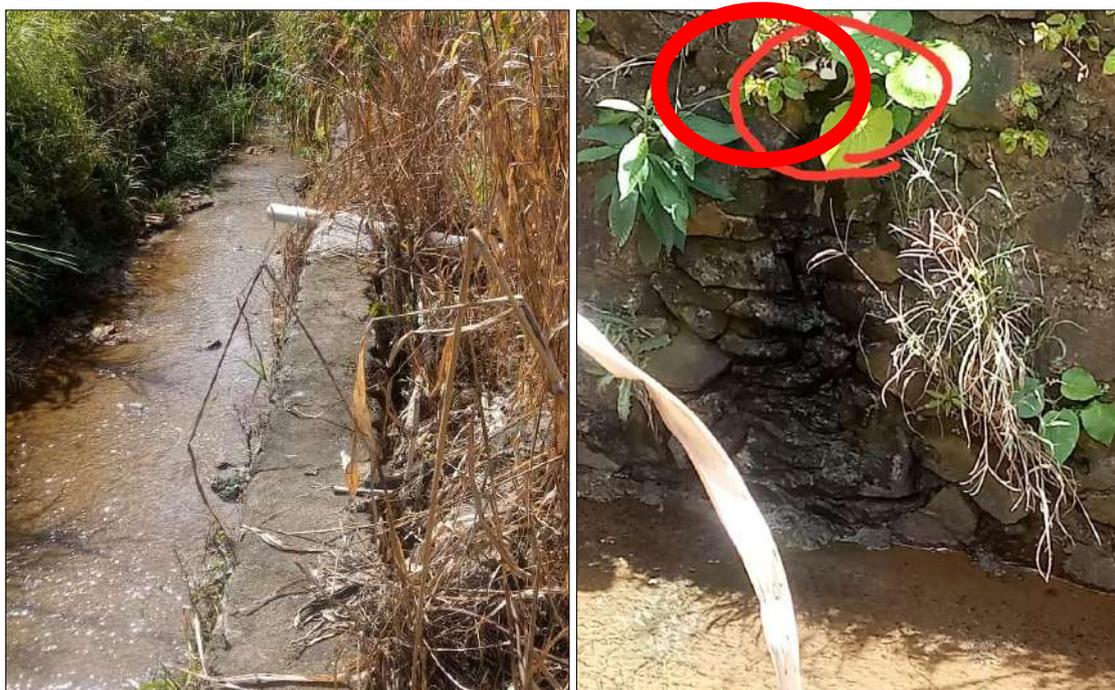
Figura 18 — Esgoto clandestino no Centro Municipal de Colorado do Oeste.

As questões levantadas pela população relativas ao esgotamento sanitário e ao manejo de águas pluviais, na área urbana, referem-se aos esgotos clandestinos despejados a céu aberto ou nos igarapés (mal canalizados ou não canalizados) que cortam a Cidade; à falta de sistema de esgotamento sanitário (a população utiliza soluções alternativas ou individuais de esgoto sanitário); aos vazamentos de fossas; e ao sistema de drenagem mal dimensionado, assim como a falta de manutenção deste, que resultam em pontos de alagamentos e enchentes, aumentando o risco de transmissão de doenças. A Figura 18 é um exemplo de destinação inadequada do esgoto no Centro Municipal.

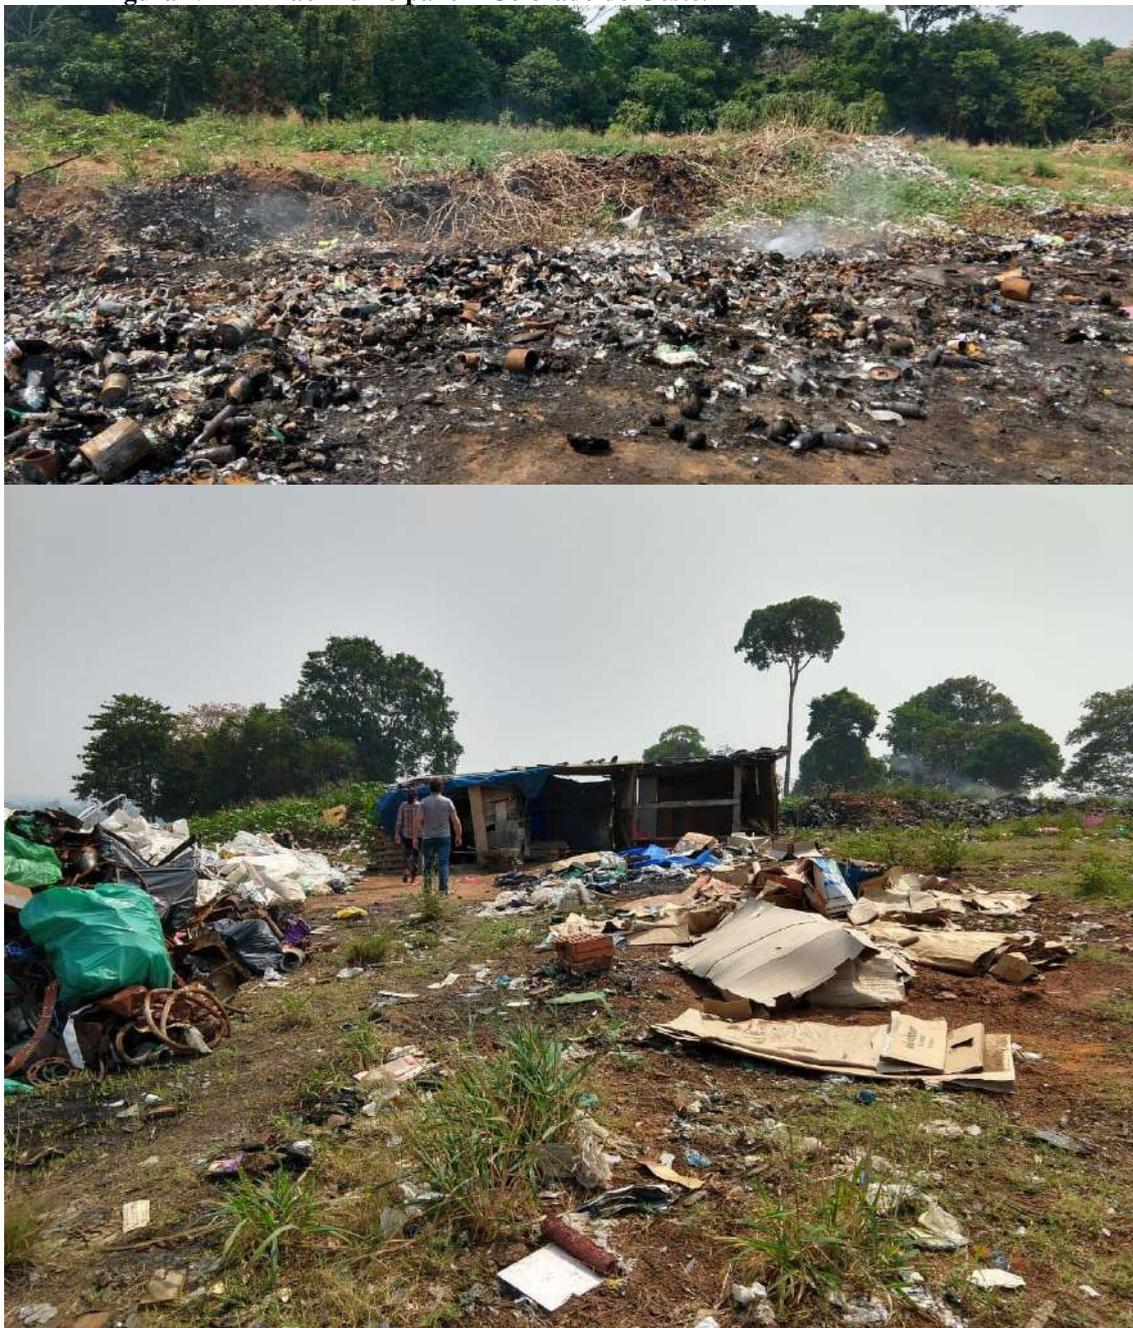
Figura 19 — Lixão Municipal em Colorado do Oeste.

A disposição inadequada dos resíduos sólidos foi um dos problemas mencionados pela população urbana. Até o início de 2020, o Município destinava os resíduos para o Lixão Municipal (coordenadas 13°04'40.1"S e 60°31'36.3"W), a 4 Km da Sede. Na área do lixão há presença de catadores, porém não existe associação de catadores e nem condições adequadas de trabalho. A ausência de políticas voltadas à coleta seletiva e a reciclagem foram pontos levantados nas audiências públicas. Outros problemas mencionados foram: coleta de resíduos insuficiente, provocando acúmulo de resíduos nos domicílios; e falta de limpeza urbana nos terrenos baldios e próximo aos igarapés. A Figura 19 apresenta a região do Lixão Municipal, evidenciando a queima dos resíduos e as barracas dos catadores de materiais recicláveis.

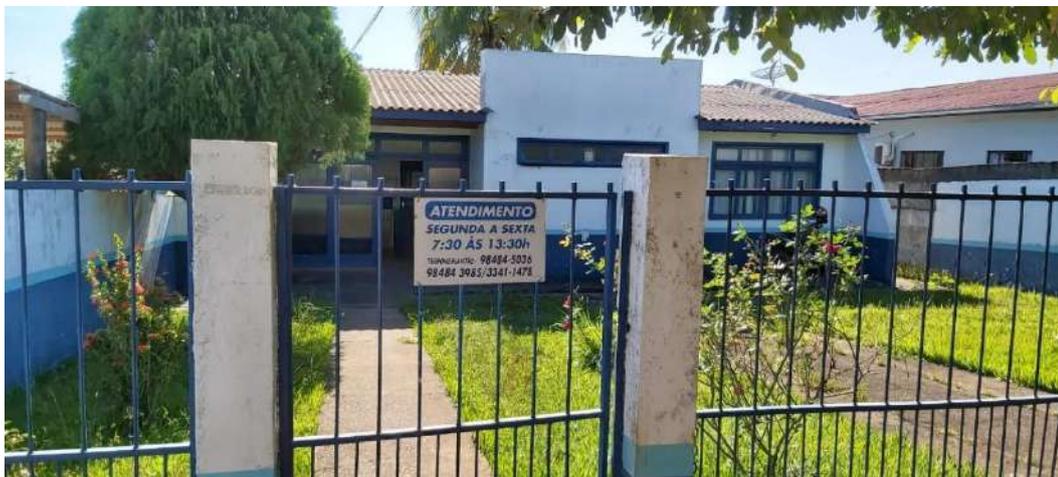
Figura 27 - Sede de apoio administrativo da CAERD de Colorado do Oeste.

A edificação de apoio administrativo se encontra em bom estado de conservação, cercada com grade e sem sinais de depredação ou vandalismos e está situada próxima a feira municipal.

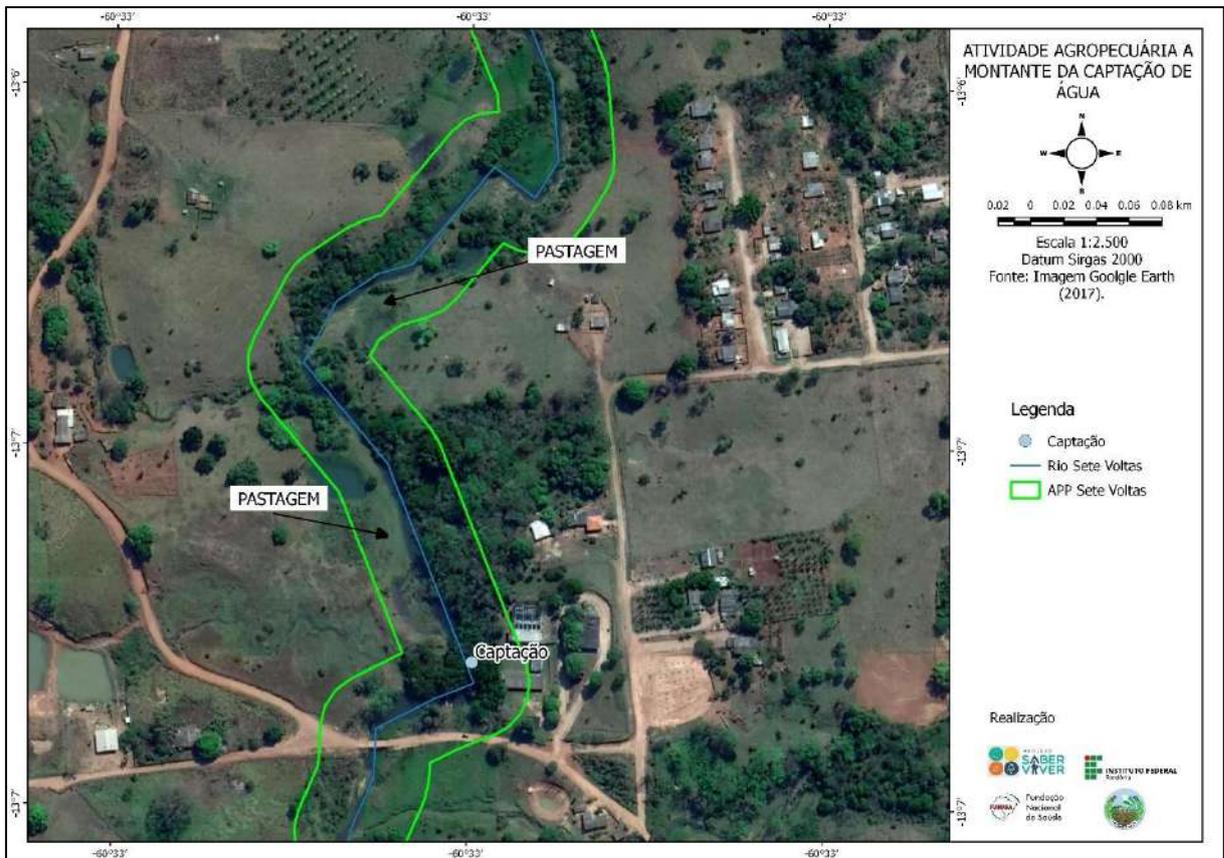
Figura 31 – Identificação de atividade agropecuária na APP do Rio Sete Voltas.

De acordo com o relatório anual para informação ao Consumidor fornecido pela CAERD (2018), o Igarapé 7 Voltas sofre degradação em função da intensa atividade agropastoril resultando em perdas significativas de sua vegetação e proteção de suas matas ciliares. Nota-se que a ação antrópica provocou problemas ambientais que afetaram e afetam diretamente a vida da população. A Figura 31 mostra como o Rio Sete Voltas possui Área de Preservação Permanente (APP) afetada pela atividade agropecuária a montante da captação, destacando-se que o local com vegetação mais preservada se encontra dentro da área da CAERD.

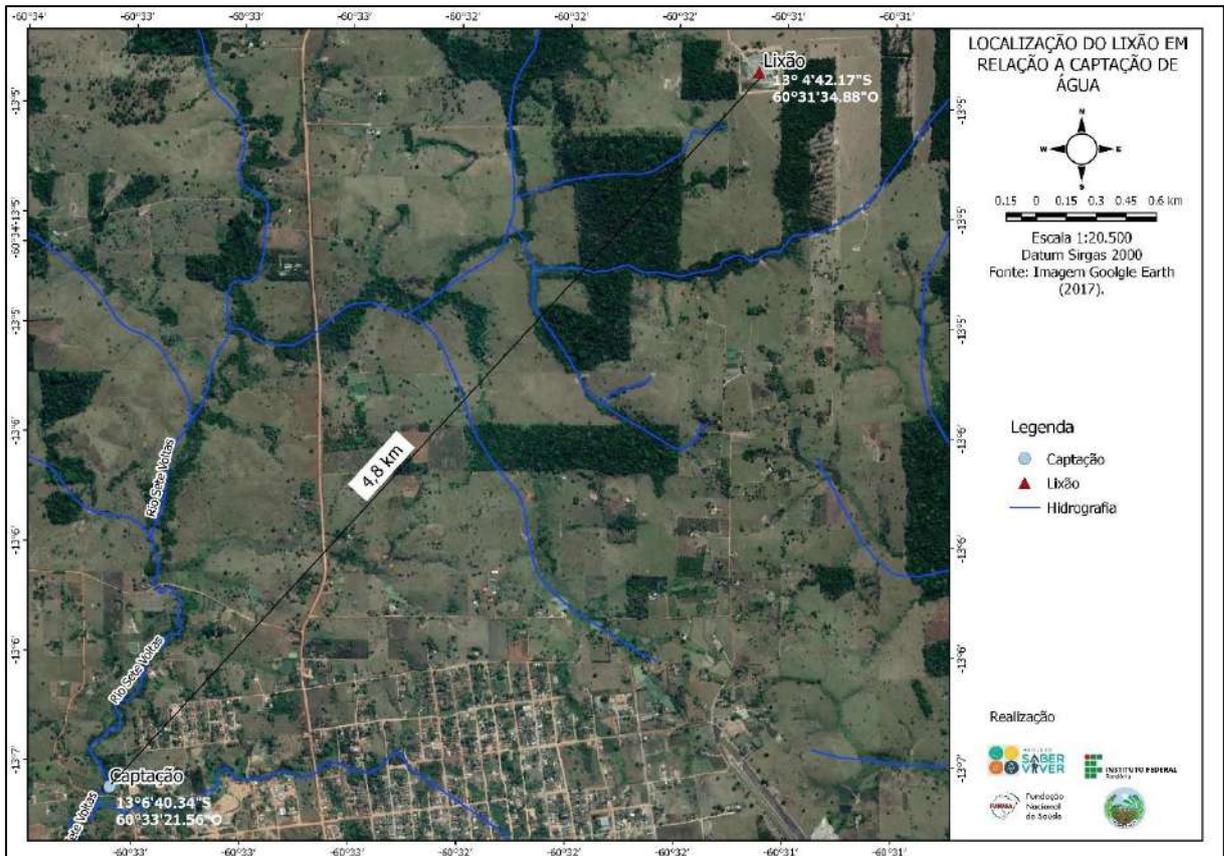
Figura 32 – Identificação de atividade agropecuária na APP do Rio Sete Voltas.

Ainda no que tange a qualidade da água do manancial há um “lixão” a céu aberto, em total desacordo com as normas ambientais e de saúde pública, o qual permanece e está a montante da captação que abastece a cidade. Além de causar danos ao meio ambiente, coloca a natureza, plantas e animais em perigo, a ocorrência de queimadas provoca danos à saúde, principalmente em períodos mais secos. A Figura 32 apresenta a localização do lixão em relação a captação, onde podemos ver que ele se encontra dentro da microbacia do Rio Sete Voltas.

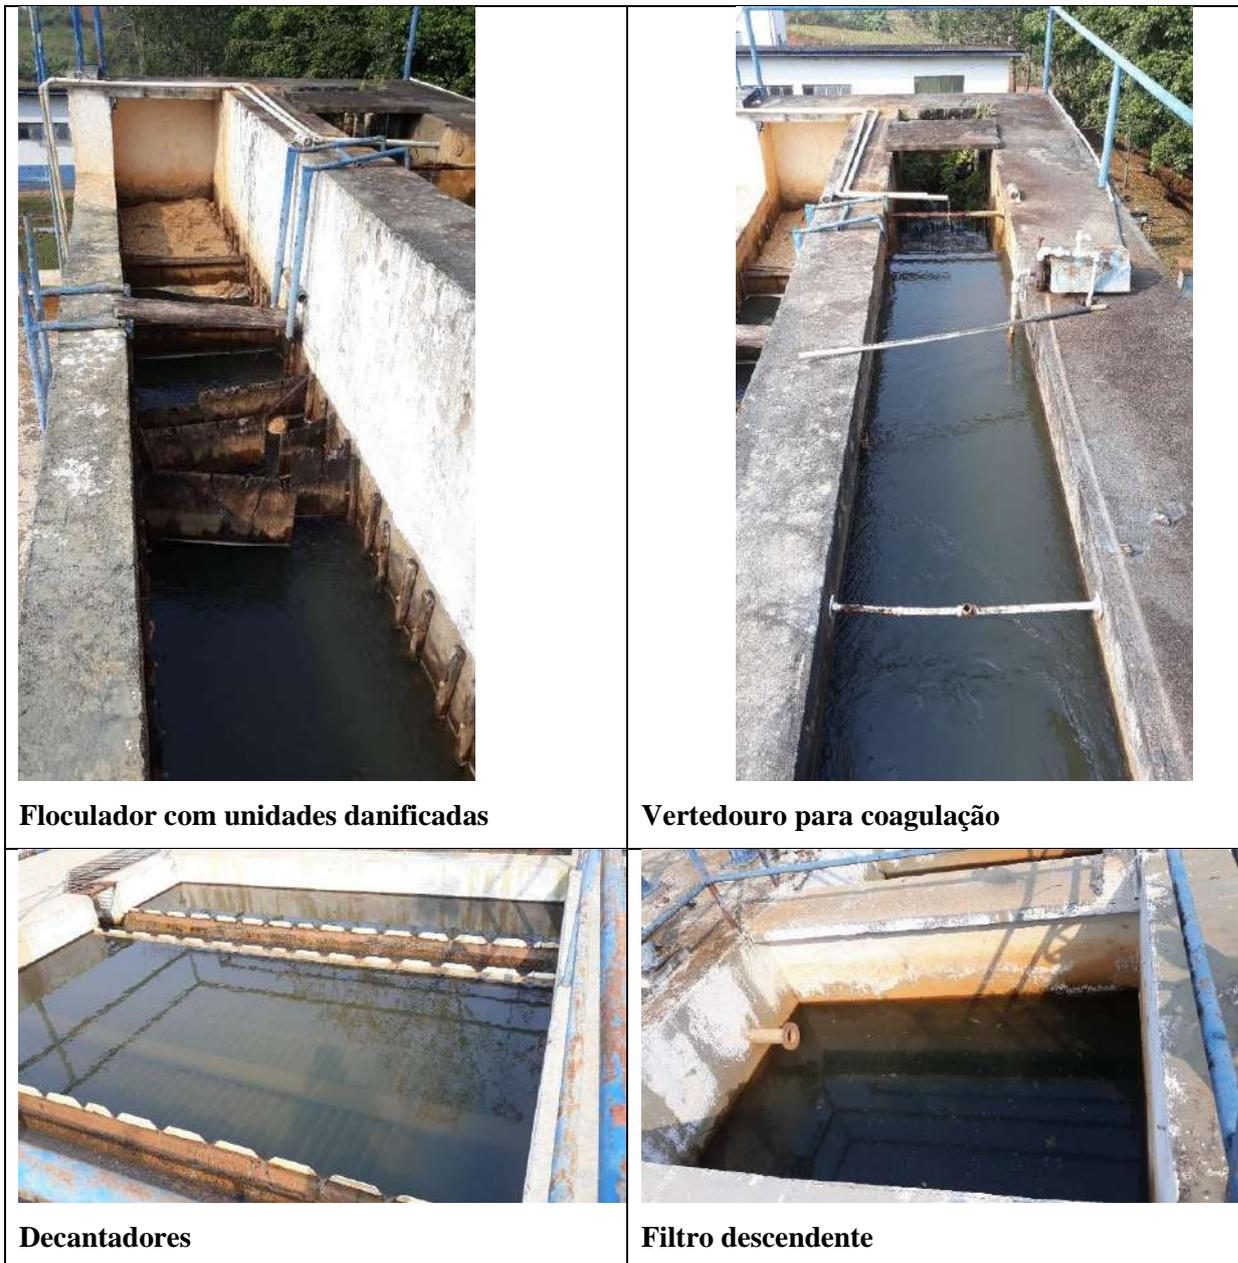
Figura 43 - Defeitos no Sistema de Tratamento de água

Foram identificados alguns defeitos no sistema de tratamento, sendo entre eles as placas do floculador que estão todas na mesma altura, alterando completamente o gradiente de velocidade especificado no projeto. Além deste fato, as placas das chicanas são de madeira e não possibilitam a estanqueidade, necessária, havendo fuga de água pelas frestas causando a quebra dos flocos em formação. Independente dos problemas citados, a água produzida é de boa qualidade de acordo com os exames laboratoriais apresentados pela CAERD.

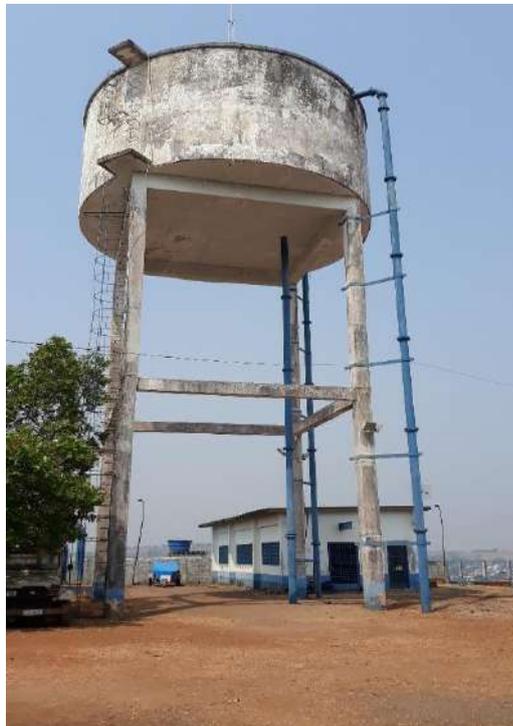
Figura 58 - Reservatório elevado 250 m³.

Deve ser ressaltado que todos os reservatórios apresentam bom estado de conservação sem a presença de vazamentos, apresentando sinais de reparos realizados e necessitando apenas renovar a pintura para acabamento externo, conforme Figuras 58, 59 e 60. No entanto a CAERD não possui um cronograma de manutenção para os reservatórios, havendo reparos apenas quando há necessidade.
