**DIAGNÓSTICO TÉCNICO-PARTICIPATIVO PARA
ELABORAÇÃO DO PLANO MUNICIPAL DE
SANEAMENTO BÁSICO – PMSB DE CABIXI/RO**

Diagnóstico apresentado ao Núcleo Intersetorial de Cooperação Técnica – NICT da FUNASA, como produto para composição do Plano Municipal de Saneamento Básico, equivalendo ao Produto C do Termo de Execução Descentralizada – TED 08/17, celebrado entre FUNASA e IFRO. O Diagnóstico foi elaborado pelo Comitê Executivo do PMSB e aprovado pelo Comitê de Coordenação, recebendo assessoramento técnico do IFRO, por meio do Projeto Saber Viver Portaria nº 1876 / REIT-CGAB / IFRO, e financiamento através da FUNASA.

Março de 2021

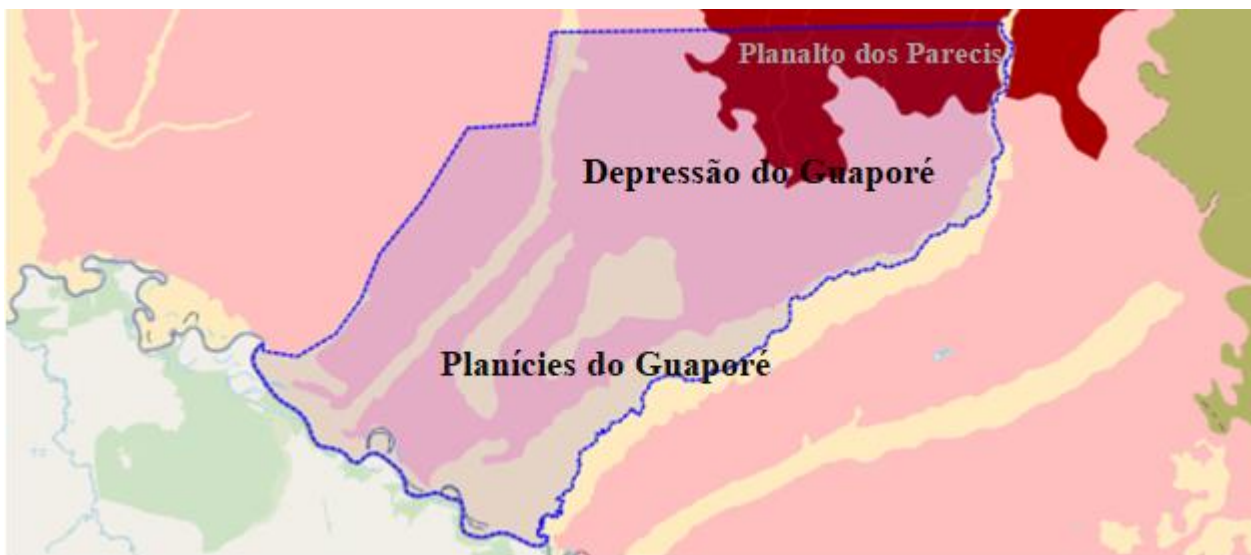
Figura 13 - Mapa simplificado da Geomorfologia de Cabixi.

O Planalto dos Parecis representa um conjunto de formas de relevo dispostas em superfícies tabulares ou localmente dissecadas em colinas (com desnivelamentos locais inferiores a 50 m) subdivididas em patamares litoestruturais, posicionadas em cotas que variam entre 300 e 600 m. A Figura 13 demonstra a geomorfologia local simplificada.

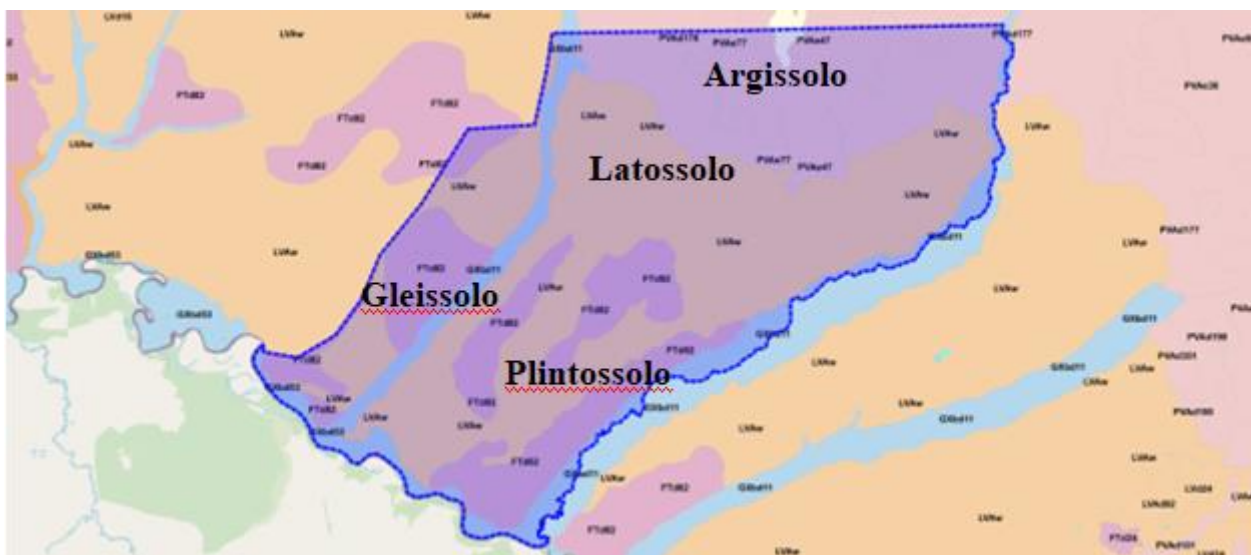
Figura 14 - Mapa Simplificado de Solos do município de Cabixi.

Segundo a classificação da Embrapa (SHINZATO *et al.*, 2010) e os dados do IBGE (2007), as principais ordens e subordens de solos mais representativas do Município de Cabixi são: Latossolo (Latossolo Vermelho-Amarelo Ácrico), Argissolo (Argissolo Vermelho-Amarelo Distrófico), Plintossolo (Plintossolo Argilúvico Distrófico), e porcentagens de Gleissolo (Gleissolo Háptico Tb Distrófico) (Figura 14).

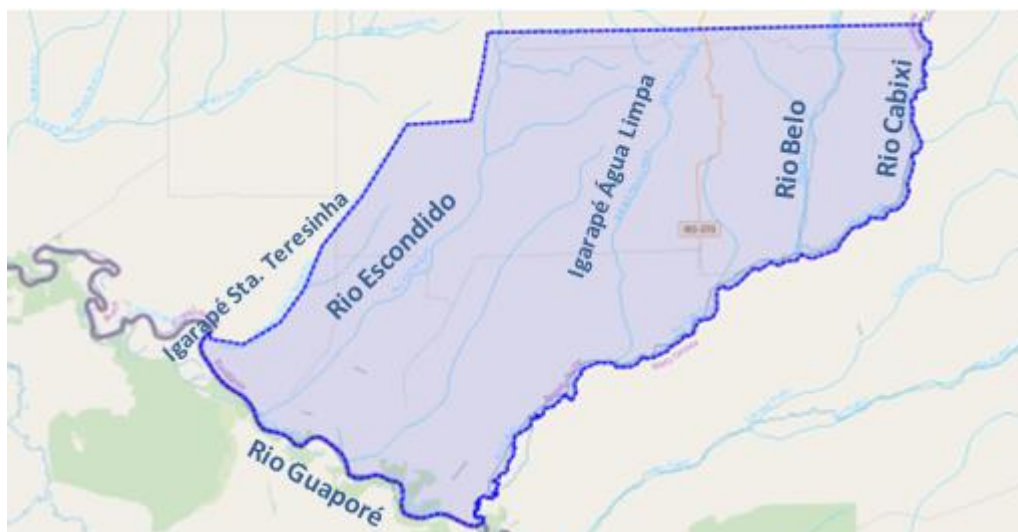
Figura 15 - Mapa simplificado da Hidrografia do município de Cabixi/RO.

O município de Cabixi encontra-se inserido nos domínios da Bacia Hidrográfica do Rio Guaporé (Figura 15). Esta Bacia nasce no Estado do Mato Grosso, e desagua na margem direita do Rio Mamoré. O Rio Guaporé é um rio de jurisdição federal, e possui área de drenagem de cerca de 320.000 km², de acordo com os dados da CPRM (2010). A margem esquerda desse Rio pertence ao espaço físico da Bolívia. Os maiores afluentes pela margem direita são os rios Cabixi, Colorado, São Miguel e Cautário.

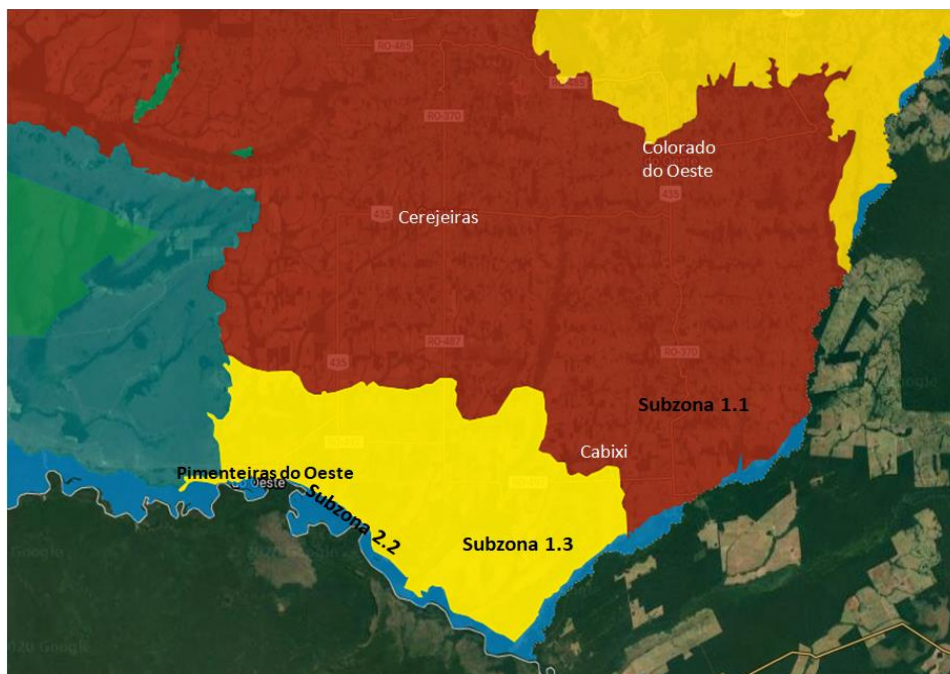
Figura 22 - Zoneamento Socioeconômico Ecológico para a região de Cabixi.

n. 784/2014 e n. 892/2016), base de informação social/econômica/ambiental e um instrumento técnico-político voltado ao planejamento e às políticas públicas, foram definidas três sub-zonas para Cabixi (sub-zonas 1.1, 1.3 e 2.2). As sub-zonas 1.1 e 1.3 praticamente dividem toda a extensão territorial do Município, e a sub-zona 2.2 margeia o Rio Guaporé (Figura 22).

Ao norte do Município, a sub-zona 1.1 possui grande potencial social, com áreas dotadas de infraestrutura para o desenvolvimento de atividades agropecuárias, com aptidão agrícola predominantemente boa e vulnerabilidade natural à erosão predominantemente baixa. Recomenda-se para essas áreas projetos de reforma agrária, políticas públicas para recuperação da cobertura vegetal natural, e estímulo à agropecuária com técnicas mais modernas.

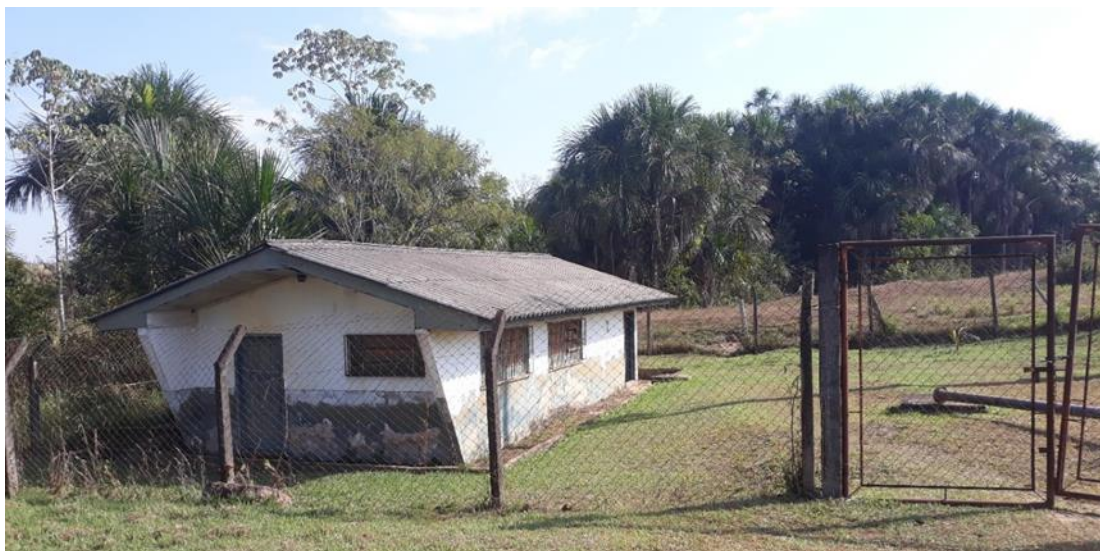
Figura 30 - Casa de apoio para proteção da nascente, no Distrito Planalto São Luiz.

No Distrito Planalto São Luiz, a solução alternativa de coleta é composta pelas fases de captação (nascente), adução (simples), reserva e distribuição. Assim como no Distrito Guaporé, não há tratamento da água distribuída. A nascente, onde é realizada a captação, se acumula em um reservatório protegido por uma estrutura de alvenaria (Figura 30). Instalado em terreno com más condições de drenagem, no período chuvoso o local costuma ficar alagado. O reservatório apresenta bom estado de conservação e é protegido em área gradeada.

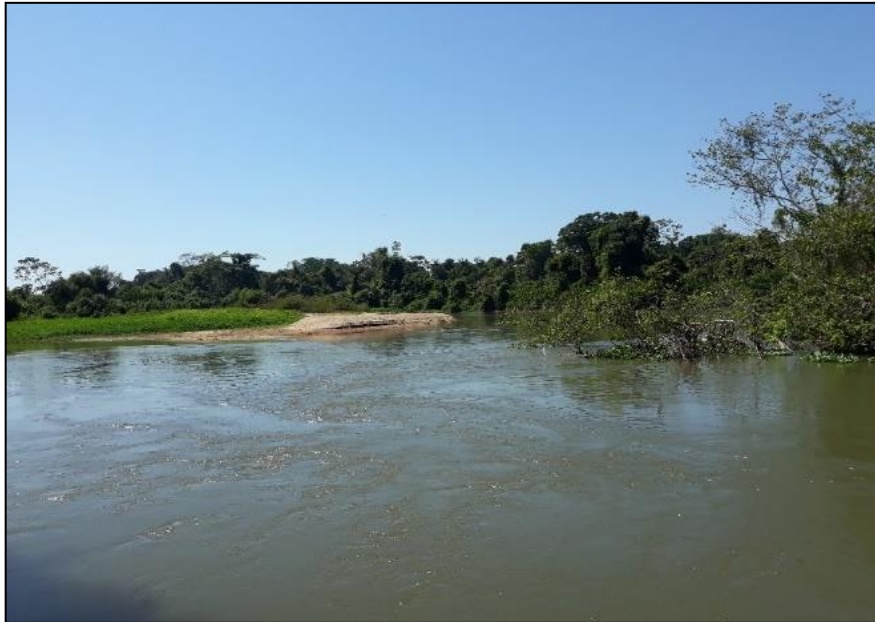
Figura 34 - Rio Cabixi no local de captação.

O rio Cabixi é um rio de regime perene, afluente do rio Guaporé, nasce na chapada dos Parecis na divisa do município de Vilhena-RO com o estado do Mato Grosso e contorna o limite territorial do município de Cabixi até desaguar no rio Guaporé (Figura 34).

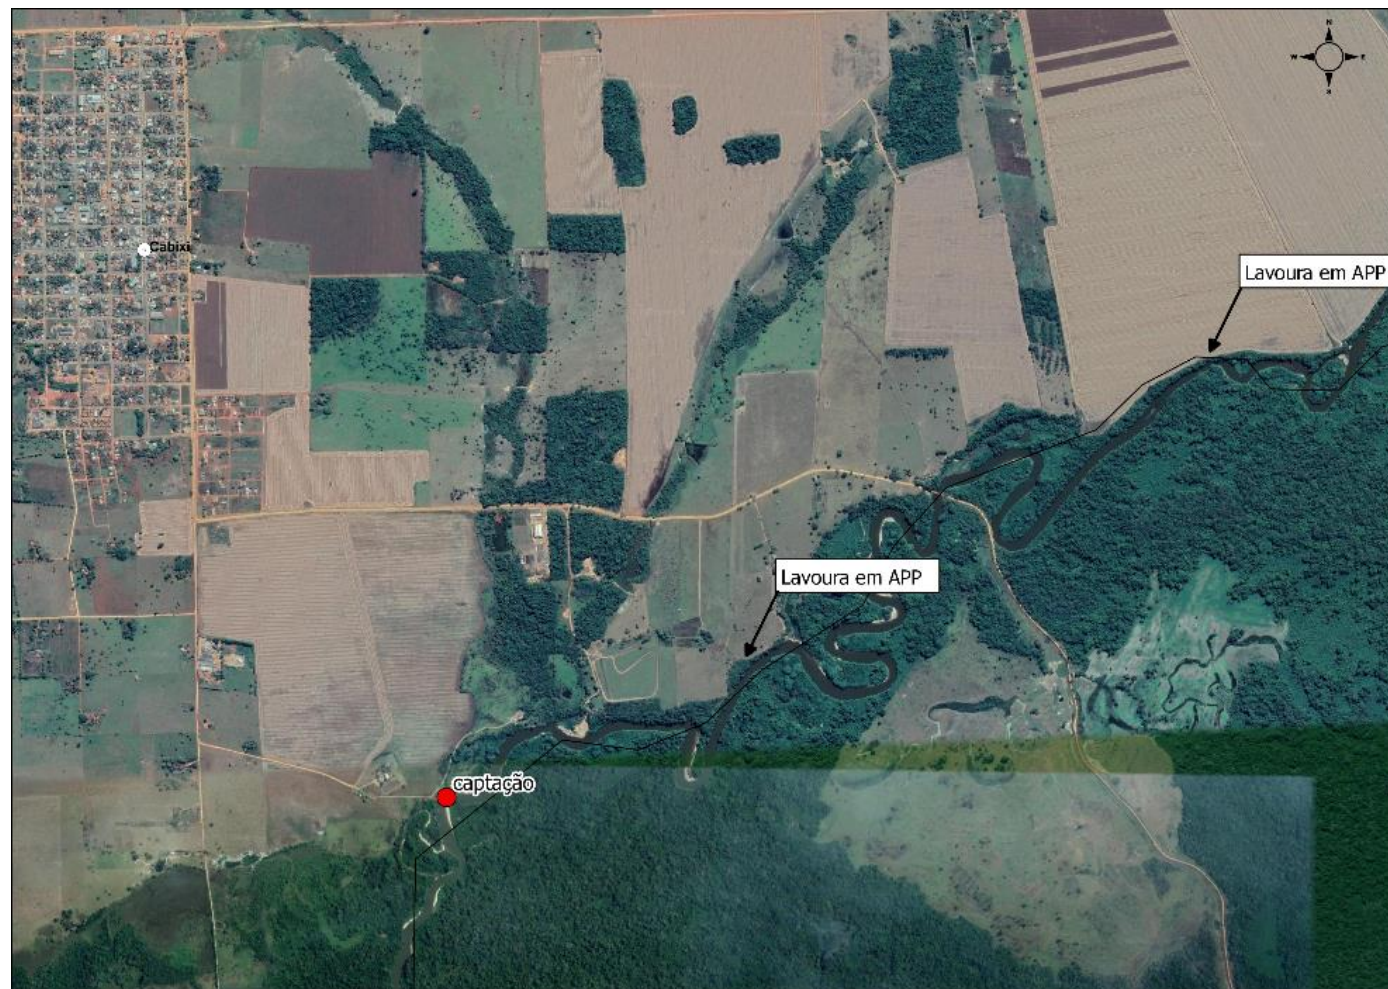
Figura 37 - Práticas agrícolas em APP a montante da Captação do SAA.

O presente rio tem suas margens a montante da captação pouco preservadas principalmente ao longo de sua borda limitante com o município de Cabixi, onde ocorre a prática extensiva de atividades agrícolas dentro de sua Área de Preservação Permanente (APP), no entanto, não há análises disponíveis sobre a qualidade da água que comprovam que o manancial sofre alteração de sua qualidade em relação as práticas agrícolas, no que tange ao uso de defensivos. A Figura 37 apresenta a localização das práticas agrícolas na APP do rio Cabixi a montante da captação do SAA.

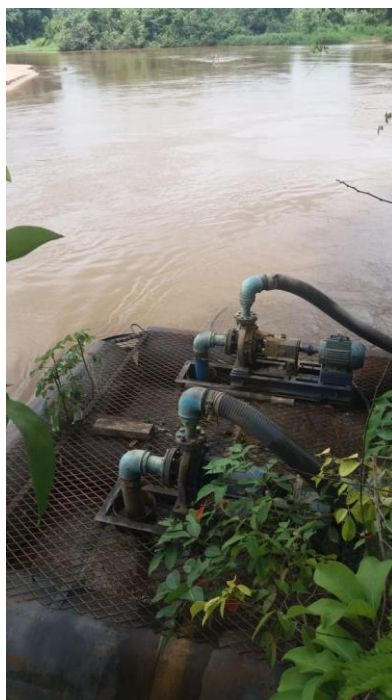
Figura 38 - Captação SAA de Cabixi.

O flutuador da captação é metálico e constituído por 4 latões metálicos soldados em estrutura metálica em formato quadrangular. As dimensões do flutuante metálico são iguais a 2,50 por 2,50m, apresentando bom estado de conservação e funcionando adequadamente. A Figura 38 é referente à captação no rio Cabixi, onde pode-se observar o flutuador acompanhado por dois conjuntos motobombas instalados junto de seus barriletes de recalque.

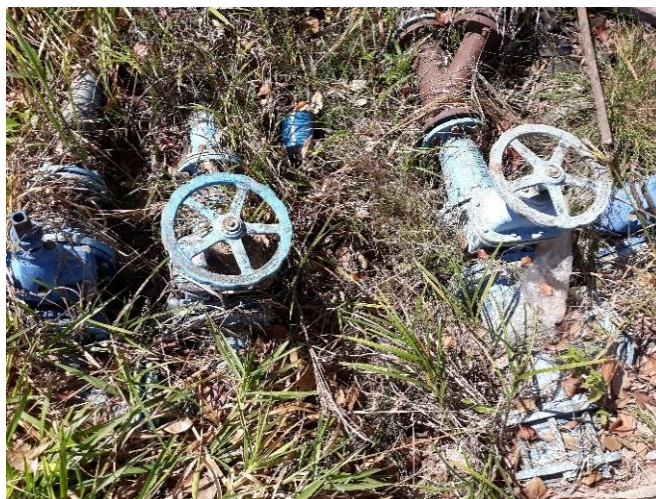
Figura 39 - Registros gaveta do sistema de adução de água bruta.

O recalque da EEAB até adutora de água bruta é composto pelos seguintes acessórios: redução, curva e mangueira de descarga em PVC espiralado de diâmetro de 3” (polegadas) que possui aproximadamente 25m de distância dos registros de gaveta (Figura 39) de ferro de DN100 mm que os conectam nas adutoras de água bruta de DN100 mm, os barriletes de recalque são desprovidos de válvulas de retenção e ventosas.

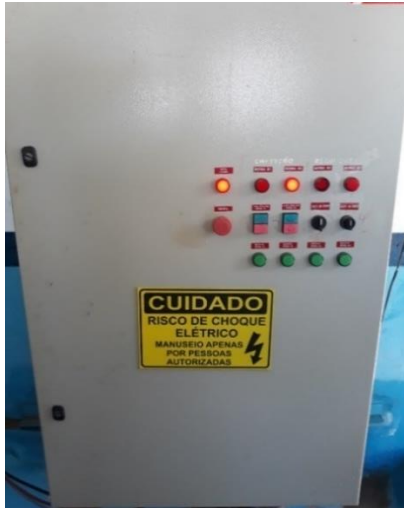
Figura 40 - Vista externa do painel de comando.

A energização do quadro de comando é de 380V, frequência de 60Hz com acionamento do sistema e alternância de operação das bombas de forma manual em painel de comando soft starter. O painel de comando é protegido por caixa proteção metálica em ótimas condições de uso e a parte elétrica se apresenta intacta sem sinais de curtos circuitos conforme observações *in loco* (Figura 40 e Figura 41).

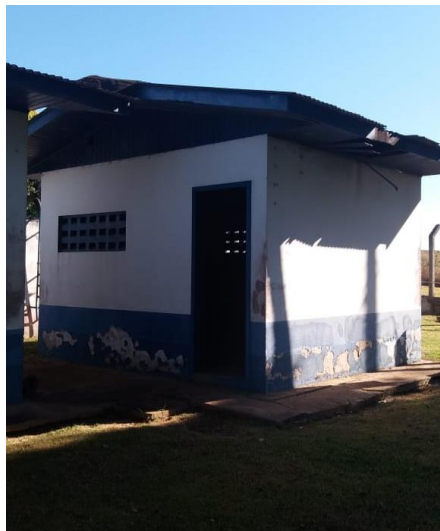
Figura 42 - Vista do abrigo do painel de comando.

O acionamento do conjunto elevatório da captação ocorre no mesmo painel de comando em que se realiza o acionamento das elevatórias de água tratada, que se localiza a aproximadamente 400 m de distância da captação em abrigo coberto construído em alvenaria e em boas condições estruturais, porém com pintura desgastada e beiral danificado (Figura 43).

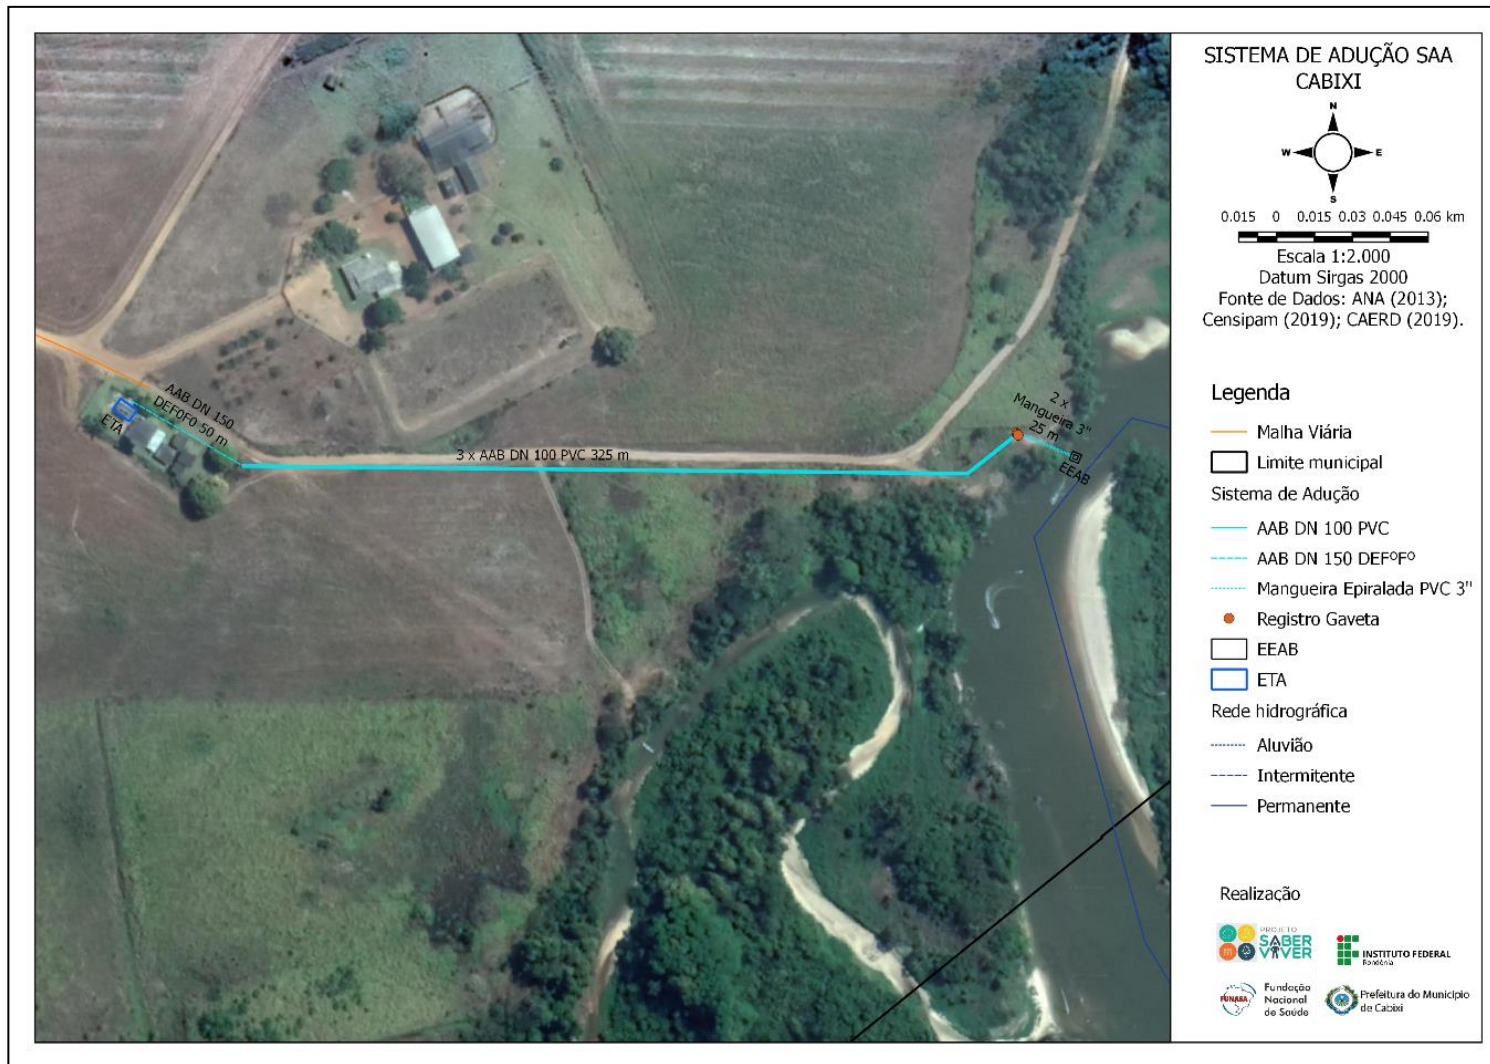
Figura 43 - Croqui de adução de água bruta do SAA Cabixi.

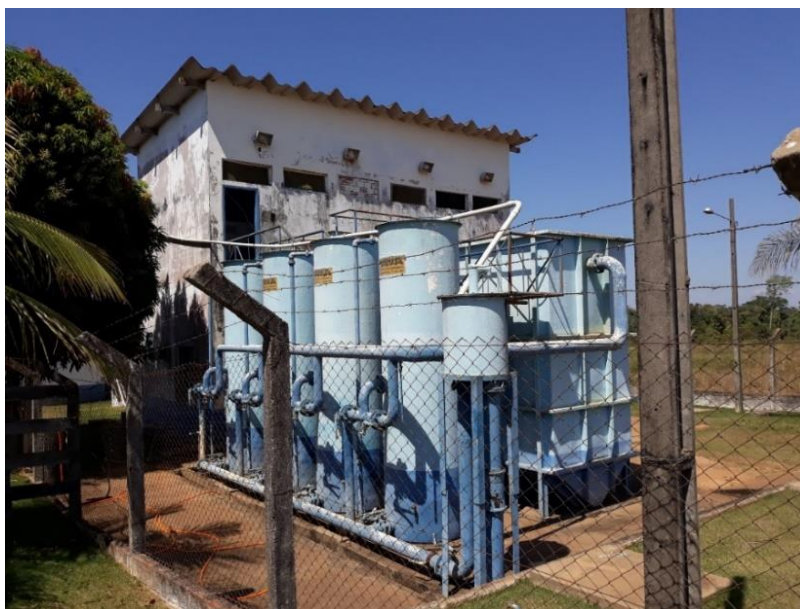
Figura 45 - ETA Cabixi.

A ETA Cabixi, trata-se de uma ETA convencional (Figura 45), modulada em fibra de vidro, composta por floculador, decantador, filtros ascendentes e tanque de cloração, da marca Guarujá, fabricada no ano de 2002 com capacidade nominal de tratamento de 12 L/s em ótimo estado de conservação. Atualmente a ETA opera com a vazão limite de sua capacidade nominal em um regime de operação em média de 12 horas por dia.

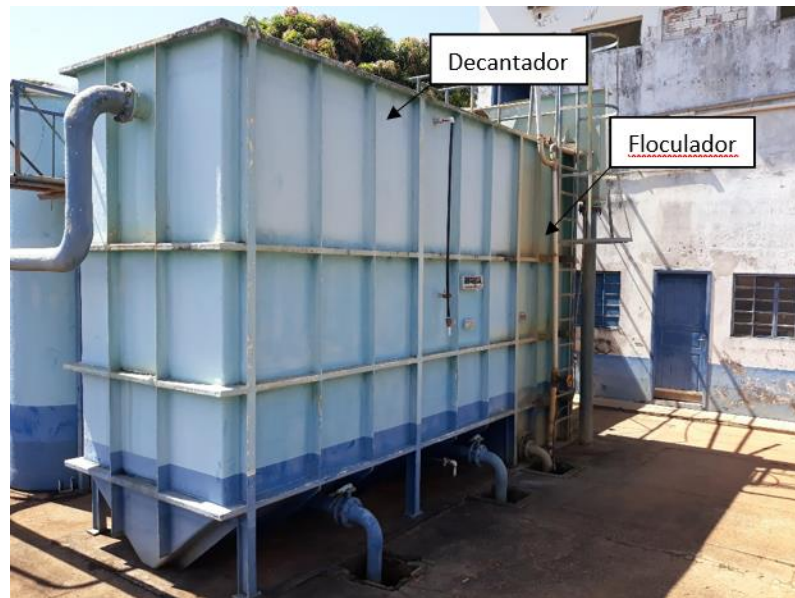
Figura 46 - Decantador e floculador da ETA Cabixi.

- Coagulação: Adição de sulfato de alumínio, seguido de uma forte agitação violenta da água para separar as impurezas da água;
 - Floculação: Mistura hidráulica lenta da água de fluxo horizontal, para provocar a formação de flocos com as partículas;
 - Decantação: Depósito das partículas mais pesadas no fundo do tanque com o auxílio de placas;
 - Filtração: Eliminação das partículas menores, com redução do número de bactérias, por meio de quatro filtros ascendentes compostos por camadas de areia e carvão ativado;
 - Desinfecção: Processo no qual se utiliza cloro para matar bactérias;
 - Correção do pH: Processo no qual adiciona cal, hidratada água, para corrigir o pH.
- Conforme demonstra a (Figura 46, Figura 47 e Figura 48).

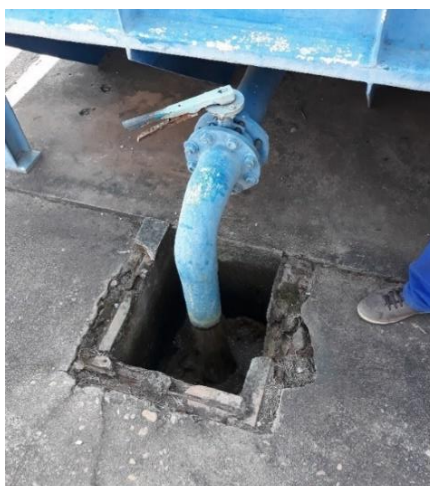
Figura 49 - Registro de descarga DN 100 mm.

A CAERD realiza a limpeza da ETA, com as descargas (Figura 49) dos lodos dos decantadores a cada 5(cinco) dias em média e com lavagem dos filtros a cada 18 (dezoito) ou 24 (vinte e quatro) horas em média, o efluente originado da lavagem é retornado diretamente para o rio Cabixi a jusante da capitação, a aproximadamente 240 m da ETA, passando por área de pastagem dentro do próprio lote onde a ETA se encontra instalada. O lodo da ETA é lançado no rio Cabixi sem tratamento prévio, podendo provocar a contaminação do curso hídrico, necessitando da implantação de um sistema de tratamento para as águas de lavagem, como por exemplo um leito para secagem de lodo. A água tratada na ETA apresenta padrões de potabilidade satisfatórios, atendendo a Portaria MS nº 2914/2011, incluída na Portaria de Consolidação o MS 05/2017.

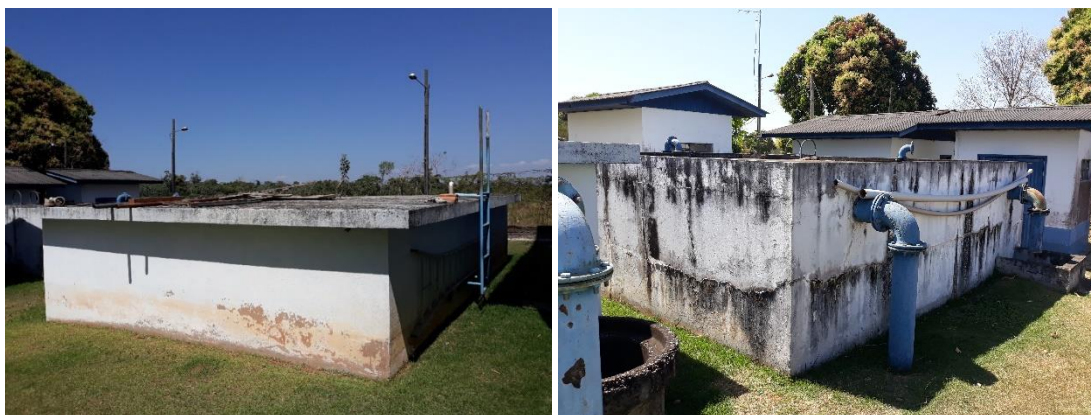
Figura 50 - Reservatórios de Contato

Os reservatórios de contato apresentam problemas patológicos, como fissurações, infiltrações, eflorescências e desgastes nas pinturas. De acordo com a CAERD (2020), não há programação específica para pintar os reservatórios e as manutenções com reparos de irregularidades, danos estruturais e revitalização ocorrem de acordo com a necessidade, sem frequência ou período determinado. Na Figura 50, observa-se a presença das patologias estruturais nos reservatórios de contato, havendo a necessidade de revitalização.

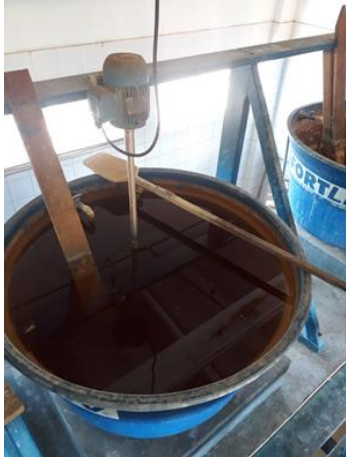
Figura 52 - Preparo do Coagulante.

Toda dosagem química ocorre por gravidade até a ETA. As Figura 52, Figura 53 e Figura 54 apresentam os preparos das substâncias.

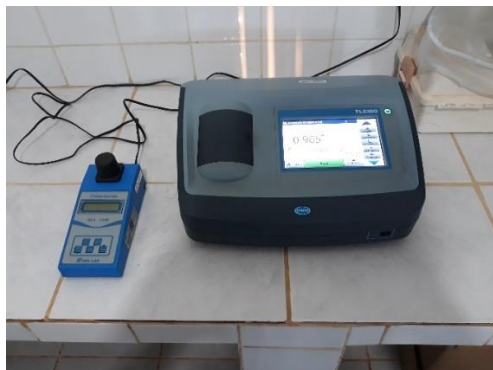
Figura 55 – Colorímetro e turbidímetro.

controle de qualidade da água localizado no mesmo lote da ETA e registrados nos boletins diários. As análises são realizadas com o auxílio de equipamentos como: turbidímetro e colorímetro (Figura 55). O laboratório conta também com jar test (Figura 56) para determinar as dosagens de sulfato de alumínio.

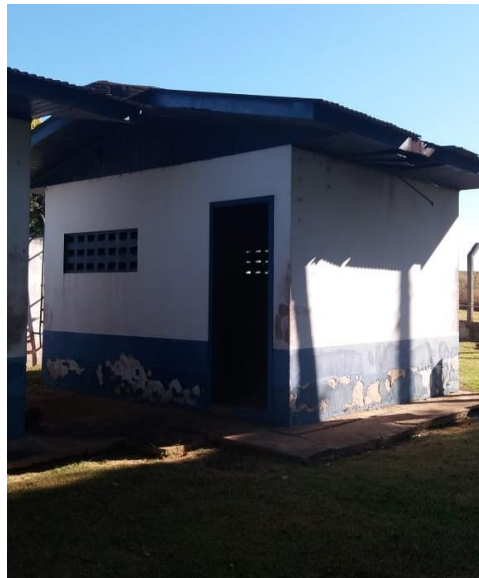
Figura 58 - Vista do abrigo da EEAT 02.

O SAA de Cabixi conta com duas Estações Elevatórias de Água Tratada (EEAT) (Figura 57), localizadas nas coordenadas geográficas de latitude $13^{\circ}30'56.37''S$ e longitude $60^{\circ}32'1.54''O$, nas mesmas dependências onde se encontra a ETA (Figura 57). As EEAT's encontram-se instaladas em abrigos cobertos construídos em alvenaria sendo o abrigo do conjunto EEAT 01 com 20 m^2 e o abrigo da EEAT 02 com $13,50\text{ m}^2$. de modo geral os abrigos apresentam boas condições estruturais, entretanto com necessitam de revitalização da pintura e consertos no beiral do abrigo da EEAT 02 (Figura 58).

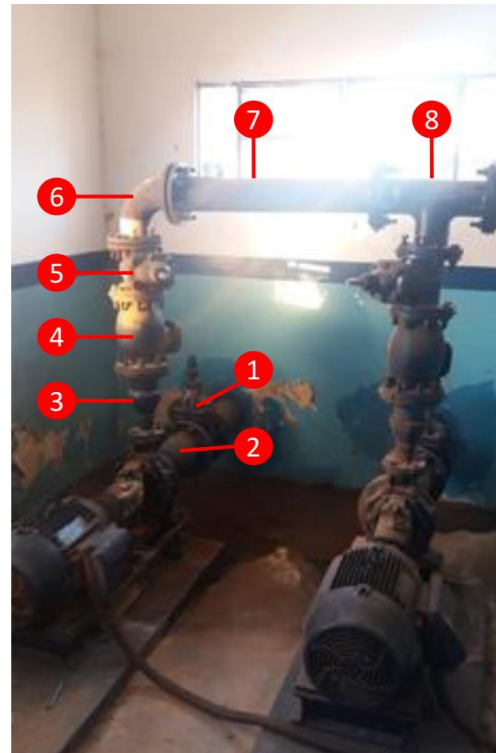
Figura 59 – EEAT 01 Cabixi

A Figura 59 apresenta o detalhamento dos barriletes de sucção e recalque dos conjuntos motobombas da EEAT 01, sendo eles equipados com válvulas de retenção DN 100mm, registro de gaveta DN 100mm e 150mm.

- 1 – Registro Gaveta Ferro Fundido DN 150 mm
- 2 – Redução Ferro Fundido Flange DN 150x100 mm
- 3 – Redução Ferro Fundido Flange DN 75x100 mm
- 4 – Válvula de Retenção DN 100 mm
- 5 – Registro Gaveta Ferro Fundido DN 100 mm
- 6 – Curva 90° Ferro Fundido DN 100 mm
- 7 – Tubo de Ferro Fundido DN 100 mm
- 8 – Tee Ferro Fundido DN 100 mm

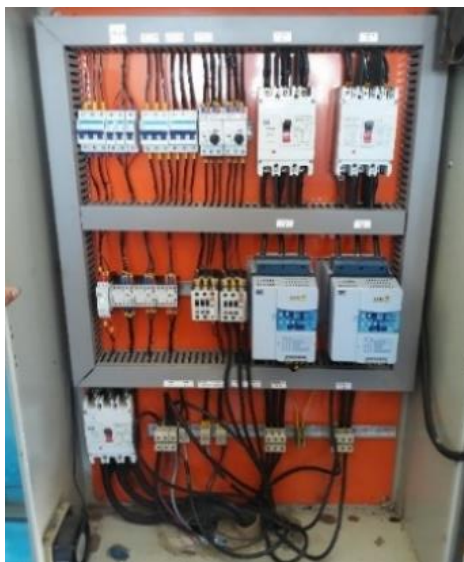
Figura 61 - Painel de comando EEAT1.

Os painéis de comando encontram-se localizados no mesmo abrigo onde estão instalados os conjuntos motobombas das elevatórias (Figura 61 e Figura 62), o painel de comando é protegido por caixa proteção metálica que se encontra em bom estado de conservação, a parte elétrica também se apresenta intacta sem sinais de curtos circuitos.

Os painéis elétricos recebem manutenção periódica de uma vez ao ano com limpezas e reposição de componentes defeituosos e extraordinariamente quando são danificados por descargas elétricas.

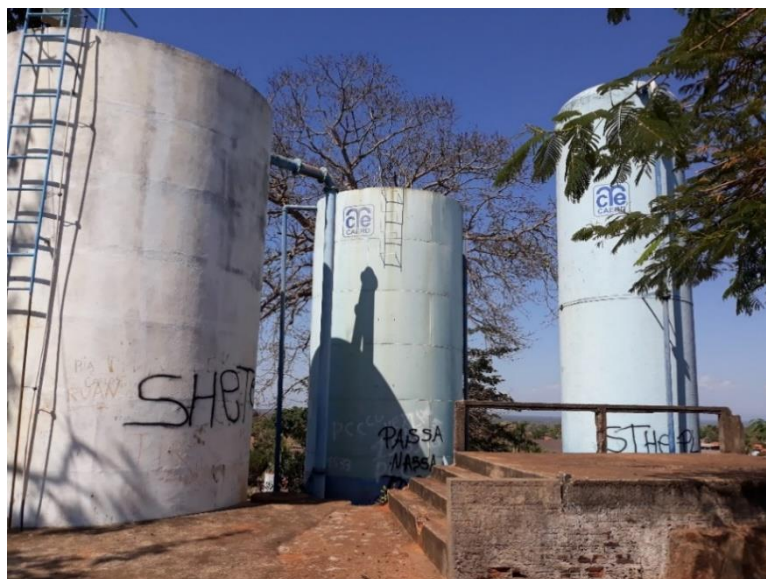
Figura 64 - Sistema de Reservação Cabixi.

Em visita *in loco* observou-se que os três reservatórios elevados apresentam bom estado de conservação, isento de sinais de vazamentos, no entanto necessitando de pintura e apresentam pichações. Os reservatórios estão interligados a um sistema automatizado via rádio que monitora seu enchimento, evitando assim extravasamentos. Da Figura 64 a Figura 70 apresentam a estrutura física dos reservatórios de água tratada do SAA Cabixi.

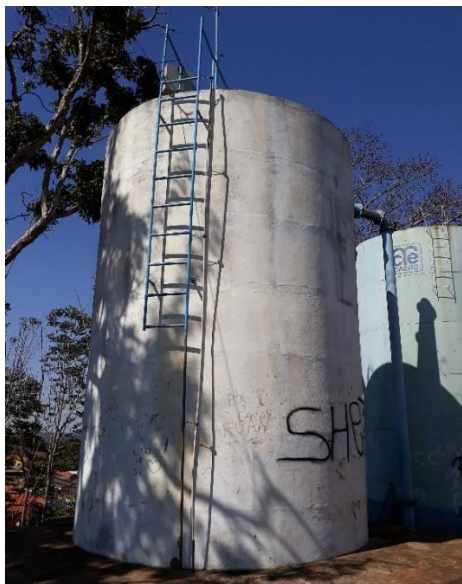
Figura 65 – Reservatório 01.

flangeada de 200 mm e registro gaveta de ferro fundido de 200 mm, redução de ferro fundido de 200 x 150 mm e tubo de ferro fundido de 150 mm que liga na rede de distribuição DEFºFº de 150 mm.

A manutenção dos reservatórios com reparos de possíveis irregularidades e patologias é realizada de acordo com a necessidade, porém sem calendário específico. Pode-se observar nas figuras acima que os reservatórios necessitam de restauração na pintura, de acordo com a CAERD não há previsão para pintura dos reservatórios em Cabixi.

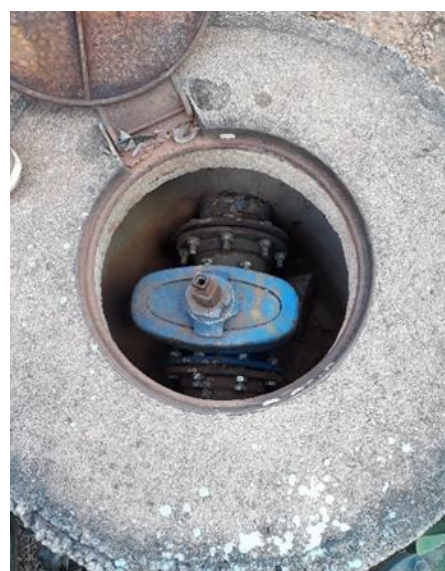
Figura 66 – Registro Gaveta DN 150 mm do tubo de saída de água para rede de distribuição.

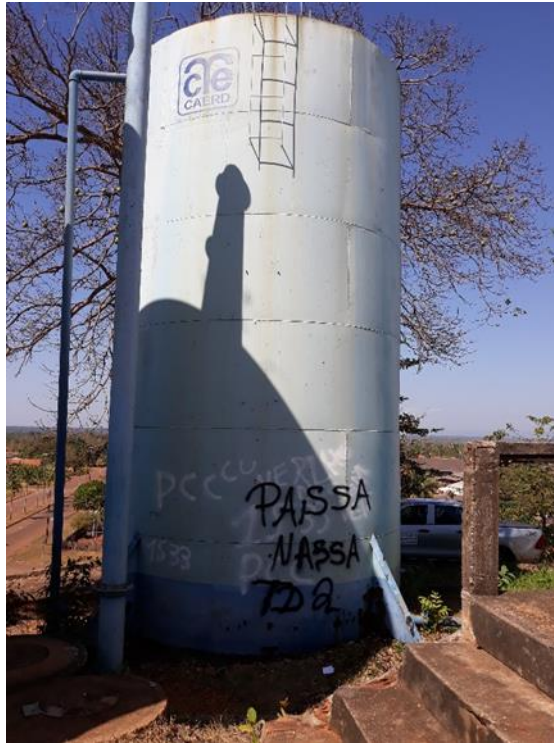
Figura 67 - Reservatório 02.

O reservatório elevado 02 de poliéster reforçado com fibra de vidro tem alimentação de água aduzida por tubulação de entrada de ferro fundido com junta flangeada com diâmetro de 100 mm e registro gaveta de ferro fundido com junta flangeada de diâmetro de 100 mm. A saída do reservatório elevado 02 para rede de distribuição ocorre por meio de um tubo de ferro fundido com junta flangeada de 100 mm e registro gaveta de ferro fundido de 100 mm e tê de ferro fundido flangeado com 100 mm de diâmetro que o conecta com a tubulação de saída do reservatório 03 e com o tubo de ferro fundido flangeado de 100 mm que segue para rede de distribuição de PVC de 100 mm.

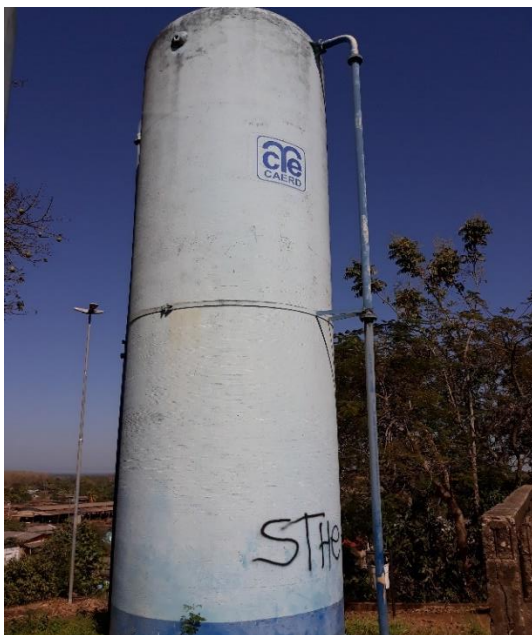
Figura 68 – Reservatório 03

O reservatório elevado 03 de aço tem alimentação de água aduzida por tubulação de entrada de ferro fundido com junta flangeada com diâmetro de 100 mm e registro gaveta de ferro fundido com junta flangeada de diâmetro de 100 mm. A saída do reservatório elevado 03 para rede de distribuição ocorre por meio de um tubo de ferro fundido com junta flangeada de 100 mm e registro gaveta de ferro fundido de 100 mm e tê de ferro fundido flangeado com 100 mm de diâmetro que o conecta com a tubulação de saída do reservatório 02 e com o tubo de ferro fundido flangeado de 100 mm que segue para rede de distribuição de PVC de 100 mm.

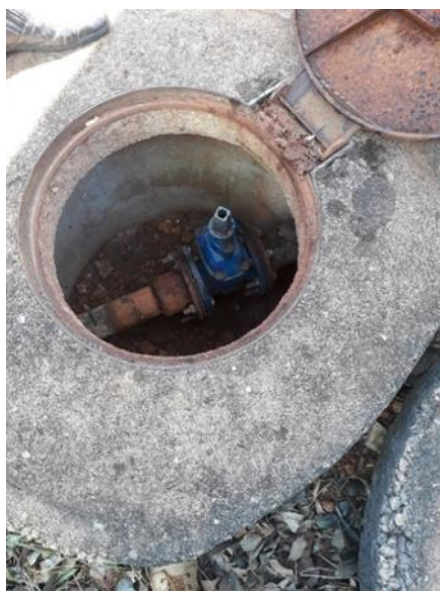
Figura 70 - Registro Gaveta DN 100 mm do tubo de distribuição dos reservatórios 02 e 03

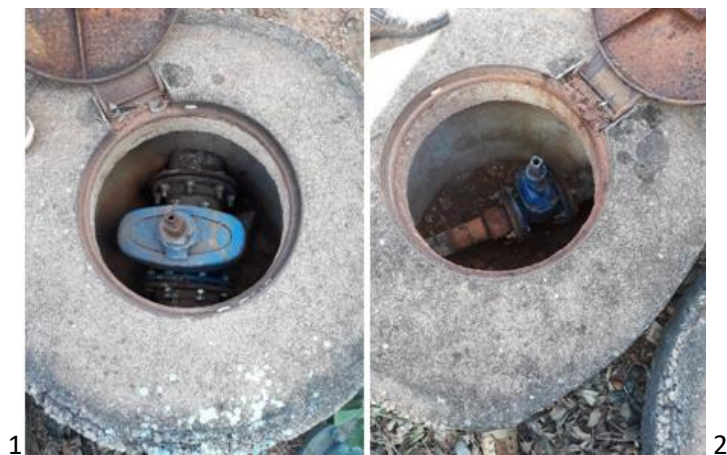
As limpezas dos reservatórios elevados de distribuição de água tratada ocorrem três vezes ao ano, nos meses março, julho e novembro, por meio de descargas de água através dos registros de descarga dos reservatórios. Os reservatórios 01 e 02 possuem registros de descarga do tipo gaveta de ferro fundido de 100 mm de diâmetro e o reservatório 03 possui registro de descarga do tipo gaveta de 75 mm de diâmetro (Figura 71).

Figura 71 – (1) Registro de saída de água do reservatório de água tratada DN 100 mm.

(2) Registro de saída de água do reservatório de água tratada DN 75 mm.

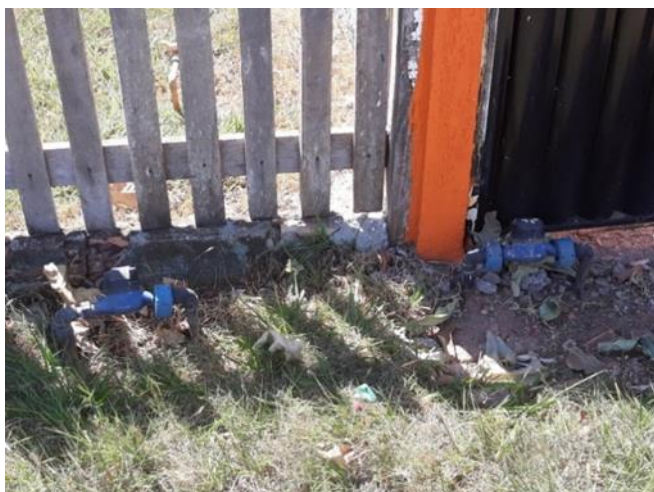
Figura 74 - Hidrômetros do SAA Cabixi.

A micromedição do SAA de Pimenteiras do Oeste realizada por meio de hidrômetros do tipo uni jato 1/2" e 3/4" com vazão de 3 m³/h, são instalados em sua maioria sem padrão de proteção, ficando expostos ao intemperismo e suscetíveis a vandalismo e furtos, fraudes e violações (Figura 74).

O Sistema de Abastecimento de Água de Cabixi possui um bom parque de hidrômetros com apenas 5 economias ativas sem hidrômetros, com índice de hidrometração de 99,35% no ano de 2019, no entanto os hidrômetros são instalados em sua maioria sem padrão de proteção, ficando expostos ao intemperismo e suscetíveis a vandalismo, furtos do hidrômetro, a fraudes e violações conforme demonstra. A Tabela 31 apresenta a relação de economias e ligações micromedidas no município.

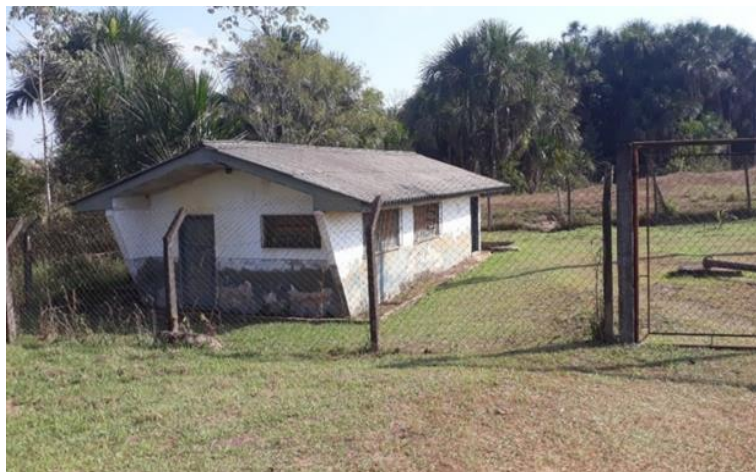
Figura 77 - Casa de proteção da nascente da SAC do Planalto São Luiz.

Em levantamento *in loco*, verificou-se que devido à falta de estrutura adequada de drenagem de águas pluviais no entorno da casa (Figura 77), a nascente recebe contribuições de enxurradas, que escoam da cota mais alta do terreno e adentram para a casa da nascente entrando em contato com a água do reservatório (Figura 78), podendo comprometer a qualidade da água do manancial que é distribuída sem tratamento.

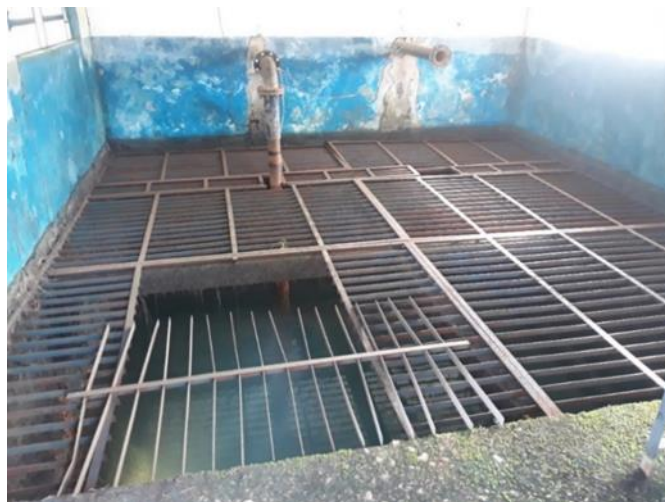
Figura 78 - Reservatório de acumulação da nascente da SAC do Planalto São Luiz.

A água da nascente é captada e distribuída diretamente para consumo humano sem passar por nenhum tipo de tratamento. A SEMOSP, responsável pela operação e manutenção da SAC, não realiza nenhum controle ou análise da qualidade da água distribuída pela nascente, desta forma, não existe informações disponíveis sobre a qualidade da água do manancial. De acordo com informações do servidor municipal, verificou-se que a nascente possui uma vazão de reposição de 0,71 L/s, onde abastece uma população de aproximadamente 350 habitantes que demandam 0,68 L/s, representando 96% da disponibilidade hídrica do manancial, necessitando da busca de um novo manancial.

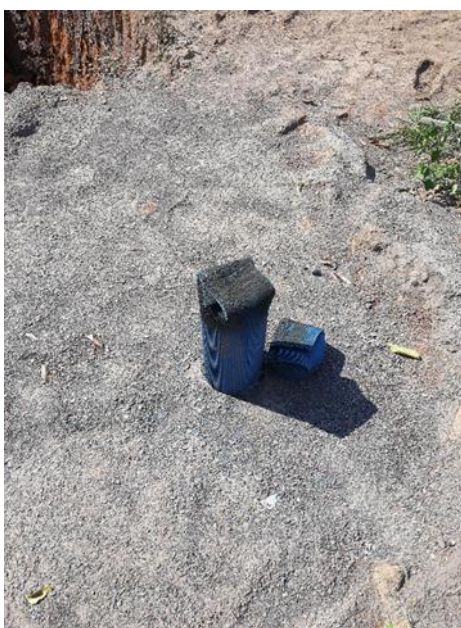
Figura 79 - Poço seco perfurado no Distrito Planalto São Luiz.

Para melhorar o abastecimento de água do Distrito, a Prefeitura Municipal contratou a instalação de um poço tubular artesiano (Figura 79), no entanto foram perfurados os 140m contratados e não houve a ocorrência do lençol freático.

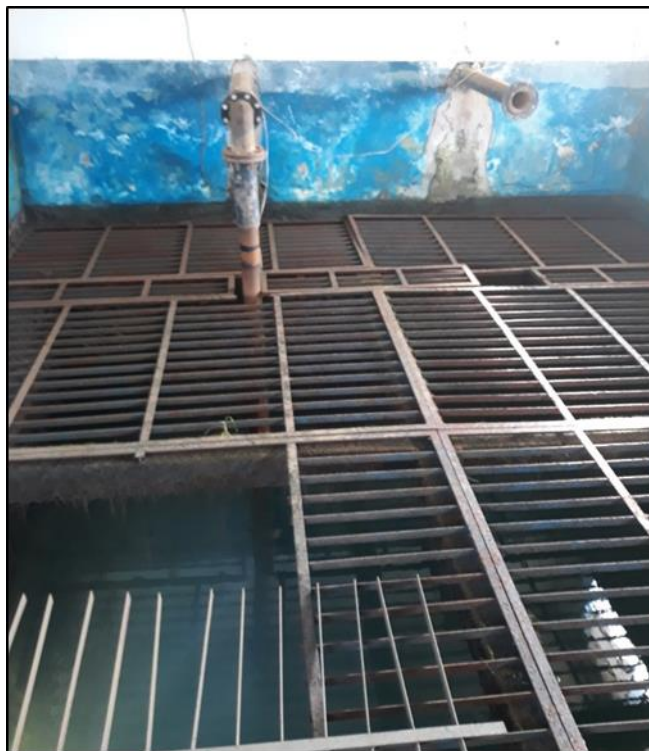
Figura 80 - Tubo de sucção do EEAB Planalto São Luiz.

A Figura 80 apresenta a estrutura de sucção de água do reservatório da nascente, onde pode-se observar a ausência do tubo de sucção de 1 conjunto moto bomba, que foi retirado para manutenção.

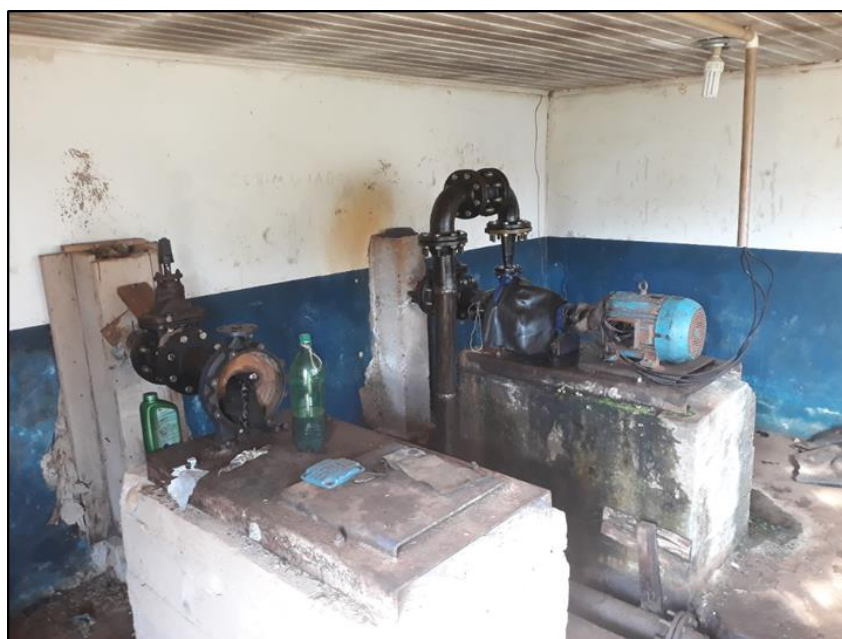
Figura 81 – EEAB Planalto São Luiz.

A Figura 81 apresenta a EEAB Planalto São Luiz, onde podemos observar a ausência de um conjunto moto bomba, que havia sido retirado para manutenção.

A bomba que estava em operação apresentava bom estado de conservação, no entanto, as manutenções das bombas são apenas de forma corretiva e com morosidade, podendo ocasionar paralisações no abastecimento de água.

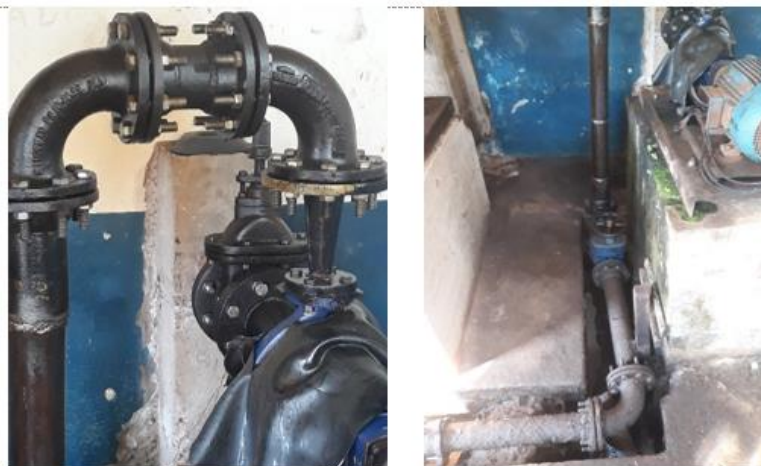
Figura 82 - Barrilete de recalque do EEAB Distrito Novo Plano.

O recalque da EEAB (Figura 82) até adutora é composto pelos seguintes acessórios: redução concêntrica 100 x 50 mm, curvas 100 mm, toco com flanges 3”, tubos em ferro fundido DN 100 mm e registros de gaveta de 100 mm, o barrilete não possui válvulas de retenção e ventosas.

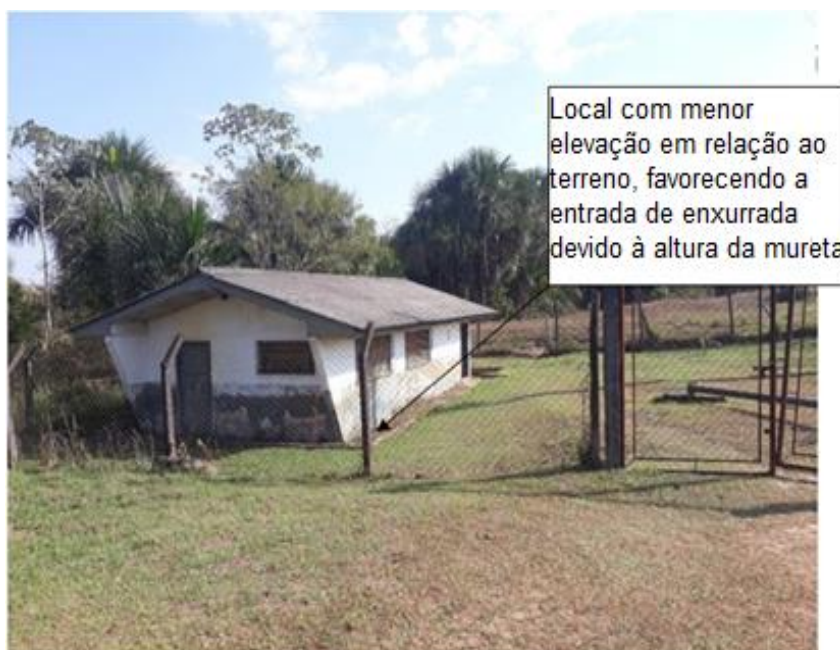
Figura 83 - Casa das bombas do Distrito Planalto São Luiz.

Todo sistema de captação e EEAB do Distrito Planalto São Luiz fica protegido pela casa das bombas (Figura 83), construída em alvenaria com área de 42,30 m², no entanto apresenta alguns problemas, como contribuições de águas externas advindas do transbordamento do córrego que passa ao lado da casa e do escoamento superficial das enxurradas, provocados pela falta de drenagem pluvial eficiente.

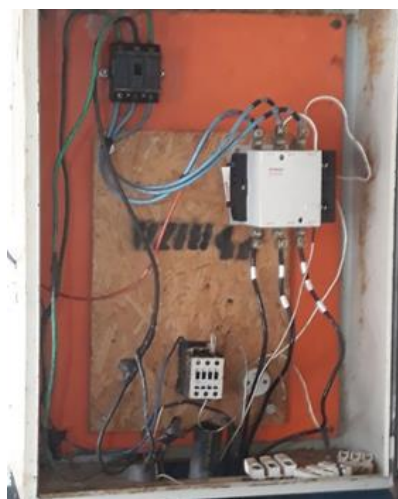
Figura 84 - Painel de comando de acionamento da EEAB Planalto São Luiz.

A Estação Elevatória de Água Bruta (EEAB) do Distrito Planalto São Luiz possui regime de operação de 7 horas por dia de segunda a sábado e de 4 horas aos domingos. O acionamento do sistema ocorre de forma manual (Figura 84), com partida elétrica em painel de comando, na medida em que o reservatório de abastecimento enche ou extravasa, o controle se dá de forma visual pelo servidor responsável, pois o reservatório não possui boia de nível e o sistema não é automatizado.

A alimentação elétrica da elevatória é de 380 V, frequência de 60Hz. O painel de comando encontra-se localizado no mesmo abrigo onde estão instalados os conjuntos motobombas de captação de água. O painel de comando é protegido por caixa proteção metálica que apresenta algumas ferrugens. A parte elétrica se apresenta intacta, sem sinais de curtos circuitos.

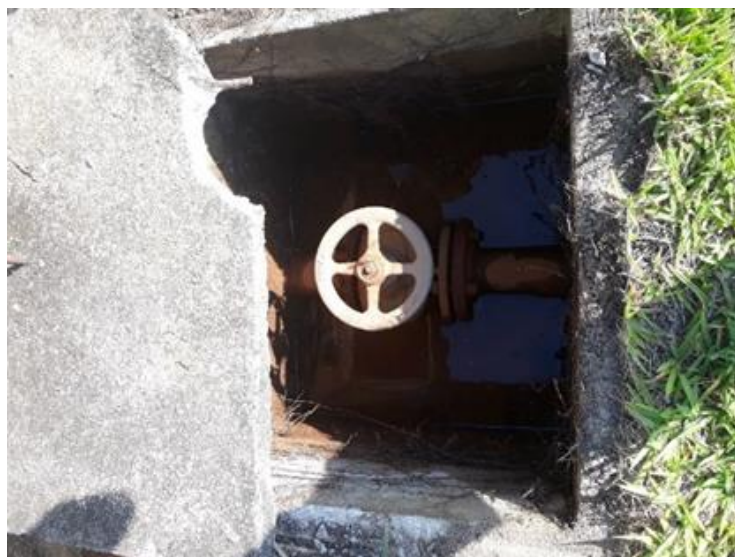
Figura 85 - Registros gaveta do sistema de adução de água bruta do Planalto São Luiz.

A Adução de Água Bruta (AAB) de Planalto São Luiz, é composta por 1 registro de gaveta de 3” no início da adutora e uma linha de recalque executada em tubulação de PVC de DN 75 mm com extensão de 900 metros, que aduz água diretamente para o reservatório elevado de abastecimento de água, pois o sistema não possui tratamento (Figura 85 e Figura 86).
