**DIAGNÓSTICO TÉCNICO-PARTICIPATIVO PARA
ELABORAÇÃO DO PLANO MUNICIPAL DE
SANEAMENTO BÁSICO – PMSB DE CABIXI/RO**

Diagnóstico apresentado ao Núcleo Intersetorial de Cooperação Técnica – NICT da FUNASA, como produto para composição do Plano Municipal de Saneamento Básico, equivalendo ao Produto C do Termo de Execução Descentralizada – TED 08/17, celebrado entre FUNASA e IFRO. O Diagnóstico foi elaborado pelo Comitê Executivo do PMSB e aprovado pelo Comitê de Coordenação, recebendo assessoramento técnico do IFRO, por meio do Projeto Saber Viver Portaria nº 1876 / REIT-CGAB / IFRO, e financiamento através da FUNASA.

Março de 2021

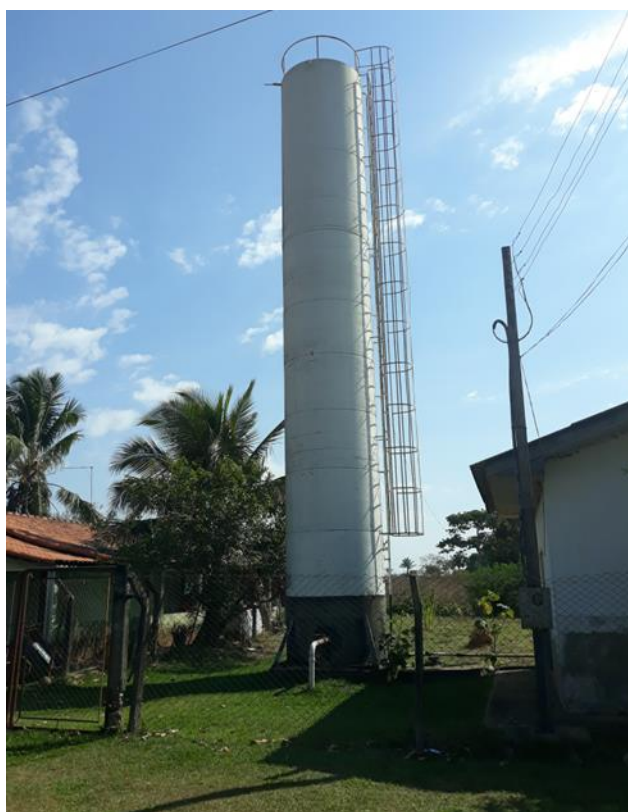
Figura 88 - Reservatório Planalto São Luiz

O reservatório da SAC Planalto São Luiz é um reservatório elevado de chapa de aço com volume útil de 32 m³ e 13,20 m de altura. Em visita *in loco* observou-se que o reservatório apresenta bom estado de conservação, isento de sinais de vazamentos e ferrugens em sua estrutura, entretanto o registro de saída da água do reservatório DN 50 mm estava com defeito e não fechava por completo. O reservatório não possui boia de nível e o sistema não é automatizado, necessitando da atenção dos servidores para desligar a elevatória de água, a fim de evitar extravasamentos e desperdícios de água no reservatório. A Figura 88 apresenta a estrutura física do reservatório de Planalto São Luiz.

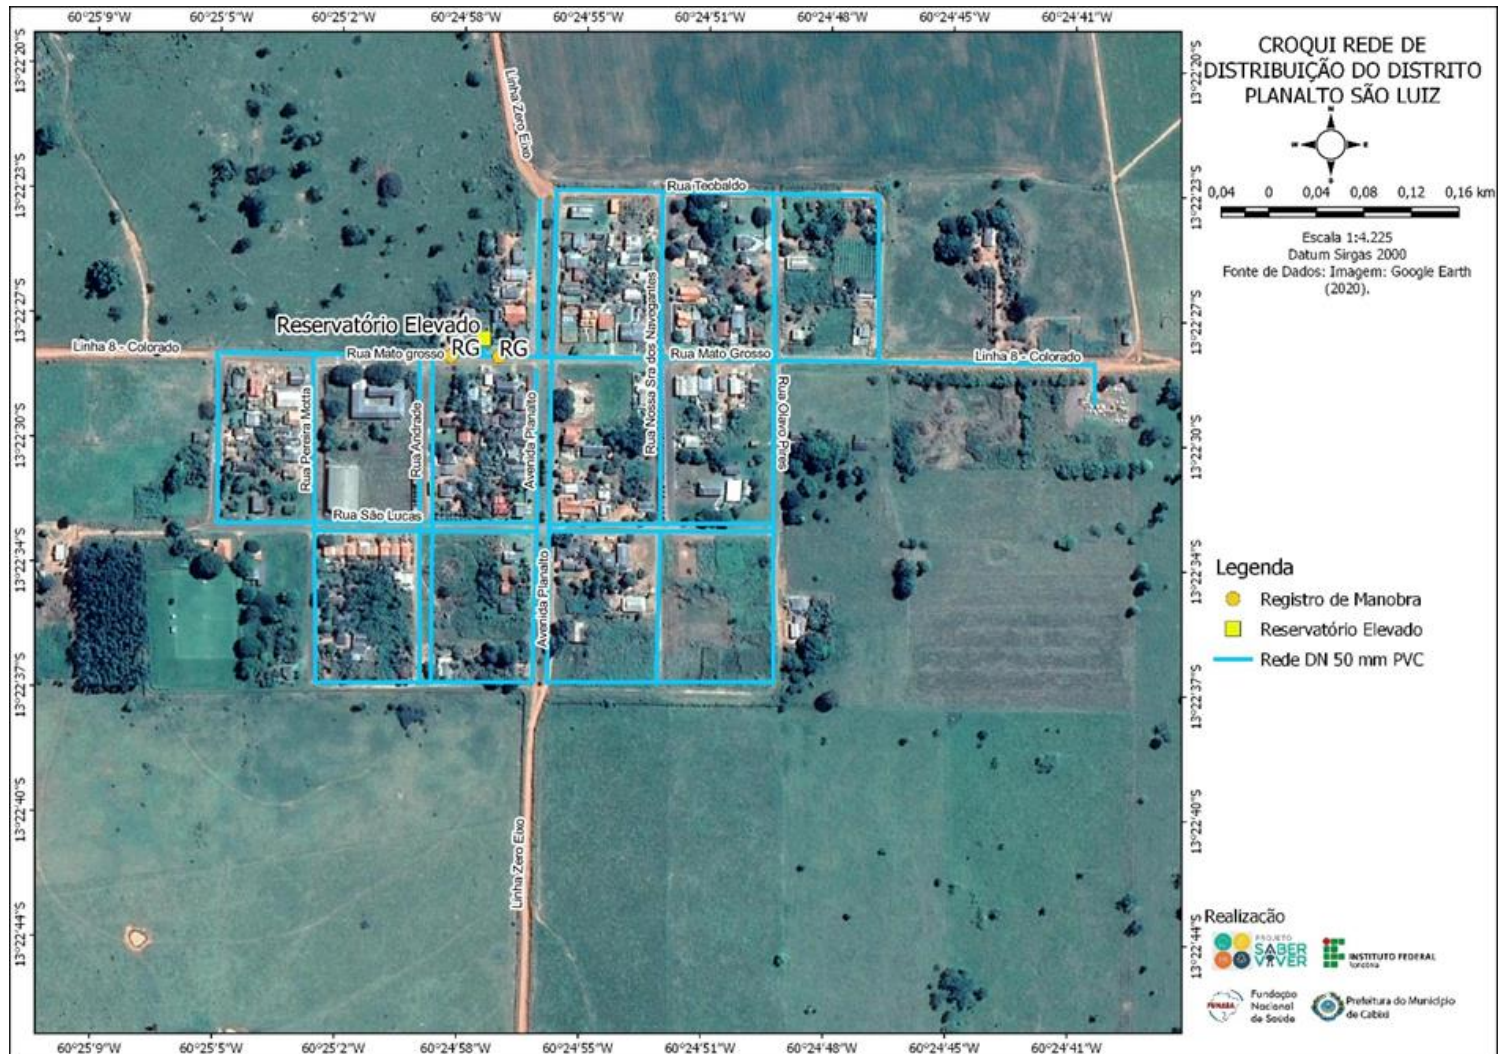
Figura 89 - Localização do reservatório de Planalto São Luiz

O Distrito Planalto São Luiz conta com rede de distribuição de água simplificada de material PVC com DN de 50 mm e extensão de 4 km. A rede de distribuição atende 100% do perímetro do distrito. A Figura 89 apresenta a localização da mesma.

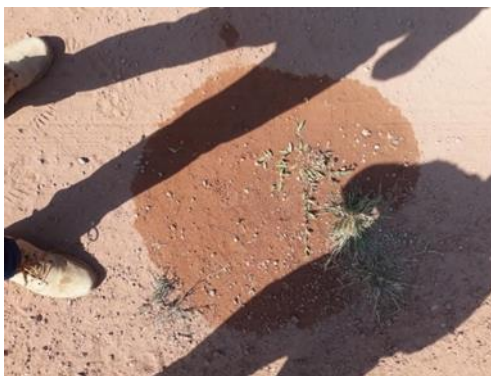
Figura 90 - Vazamento na rede identificado em dia de visita *in loco* no distrito Planalto São Luiz.

A canalização possui um registro de manobra de DN 50 mm, onde o servidor do município alterna o abastecimento de água, hora para um lado do distrito e hora para o outro lado do distrito. No presente distrito a rede de distribuição apresenta pouca frequência de vazamentos, conforme a Figura 90 estes acontecem normalmente quando a linha 8 está em manutenção, que devido a rede ser instalada a baixa profundidade favorece a presença de rompimentos com a movimentação das máquinas pesadas durante a manutenção da estrada.

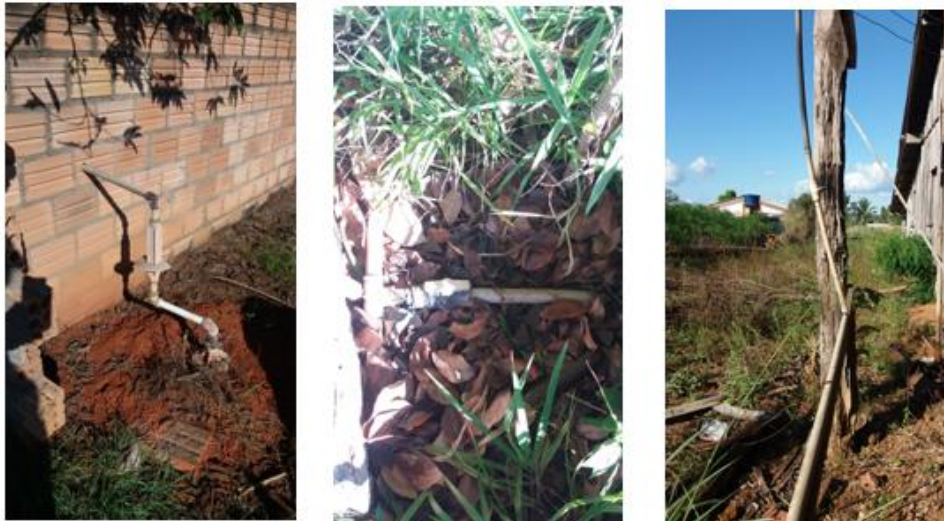
Figura 91 - Ligações domiciliares do distrito Planalto São Luiz.

A SAC do Distrito Planalto São Luiz possui 130 ligações simples sem micromedidores e sem classificação por categoria de consumo (Figura 91). As ligações não são padronizadas, ausentes de cavaletes, e costumam ser executadas com tubos de PVC de 20 e 25 mm, ligados diretamente da rede de distribuição para os reservatórios das residências.

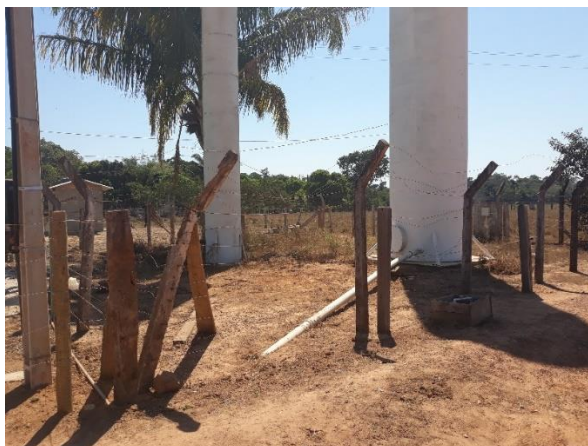
Figura 95 - Local do poço e reservatório de abastecimento de água da Vila Neide.

O poço da Vila Neide encontra-se localizado próximo ao reservatório elevado de abastecimento de água em área cercada com fios de arame liso (Figura 95), apesar do local permitir fácil acesso, não foram identificados vestígios de depredação, vandalismos e não há ocorrências de furtos no local.

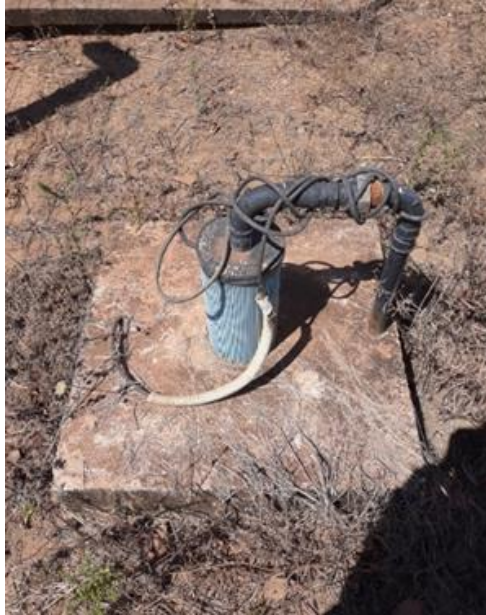
Figura 97 - Poço tubular Vila Neide.

A Figura 97 apresenta a locação do poço de abastecimento de água da Vila Neide, onde pode se observar que a tubulação de recalque do poço é desprovida de válvula de retenção entre outros equipamentos de proteção hidráulica.

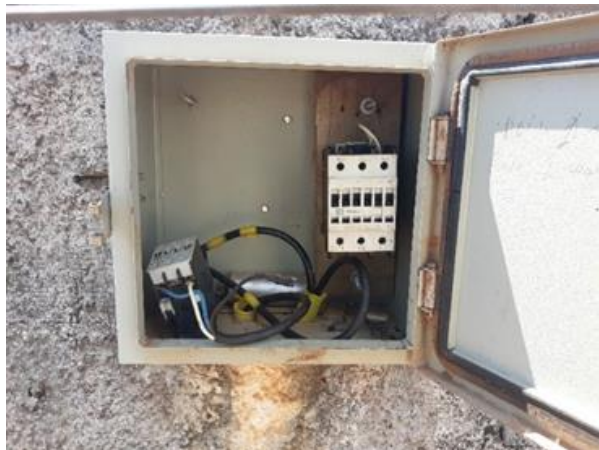
Figura 98 - Chave de acionamento do poço Vila Neide

O acionador encontra-se em caixa de proteção metálica (Figura 98) instalada em parede de concreto localizada ao lado do poço de abastecimento. O acionador apresenta bom estado de conservação, isento de sinais de curtos circuitos.

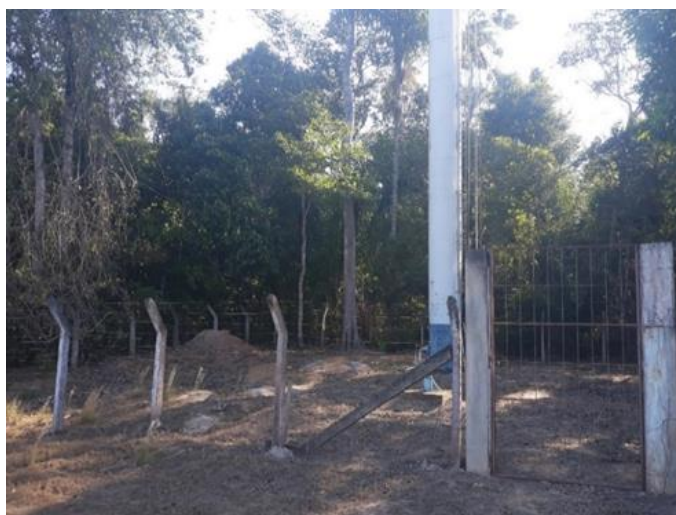
Figura 99 - Local do poço e reservatório de abastecimento de água da Vila São João.

O poço da vila São João encontra-se localizado próximo ao reservatório elevado de abastecimento de água em área cercada com fios de arame liso (Figura 99), apesar do local permitir fácil acesso, não foram identificados vestígios de depredação, vandalismos e não há ocorrências de furtos no local.

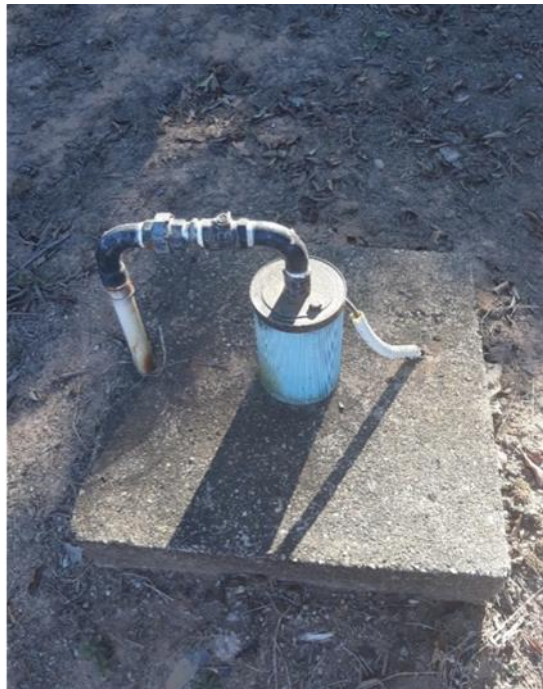
Figura 101 - Poço tubular Vila São João.

A Figura 101 apresenta a locação do poço de abastecimento de água da Vila São João, na qual se pode observar que a tubulação de recalque do poço é desprovida de válvula de retenção entre outros equipamentos de proteção hidráulica.

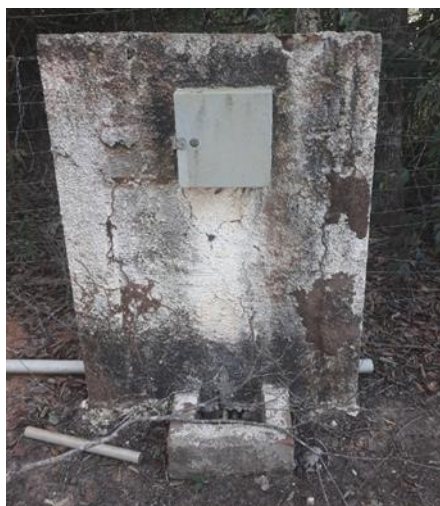
Figura 102 - Chave de acionamento do poço Vila São João.

O acionador encontra-se protegido em caixa de proteção metálica instalada em parede de concreto e encontra-se localizada ao lado do poço de abastecimento, em bom estado de conservação (Figura 102).

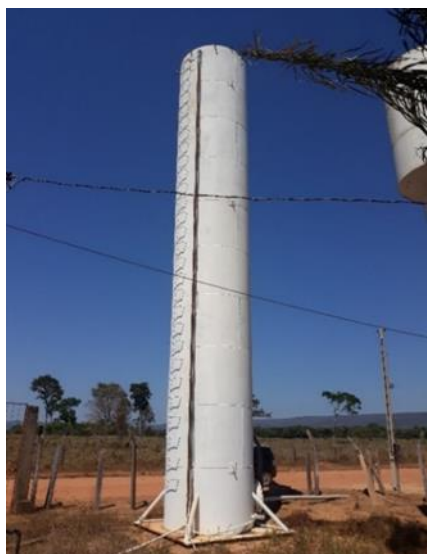
Figura 104 - Reservatório Vila Neide.

Em visita *in loco* observou-se que os reservatórios (Figuras 104 e 105) apresentam bom estado de conservação, isento de sinais de vazamentos e ferrugens em sua estrutura. A Figura 105 apresenta a estrutura física do reservatório do distrito Guaporé.

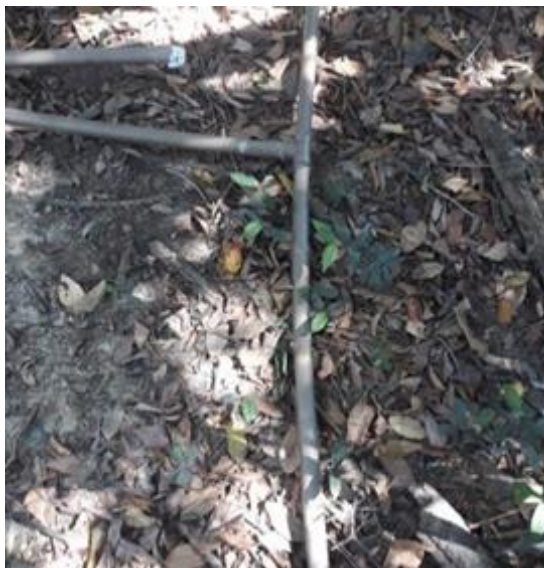
Figura 110 - Rede de distribuição da Vila Neide no Distrito Guaporé

No distrito Guaporé não houve reclamações referentes a vazamentos na rede de distribuição, no entanto foi identificado que a mesma é instalada bem superficialmente e se apresenta exposta em alguns trechos (Figura 110).

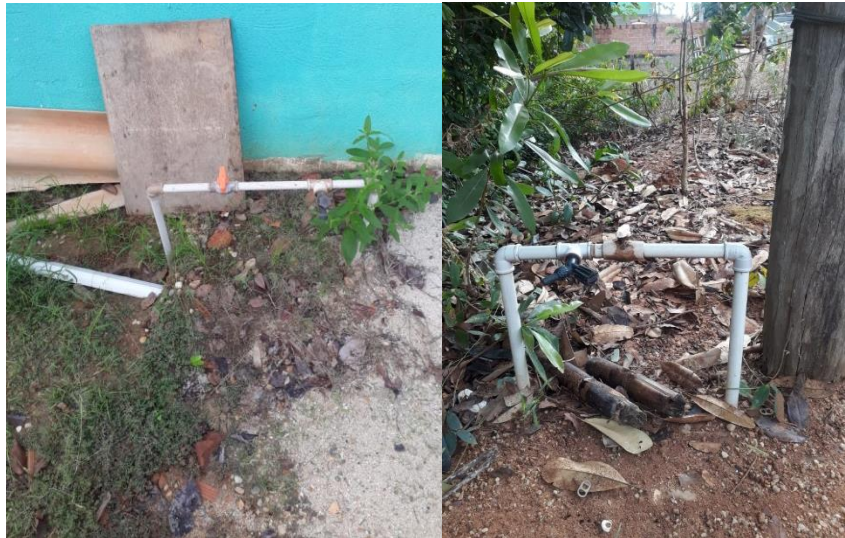
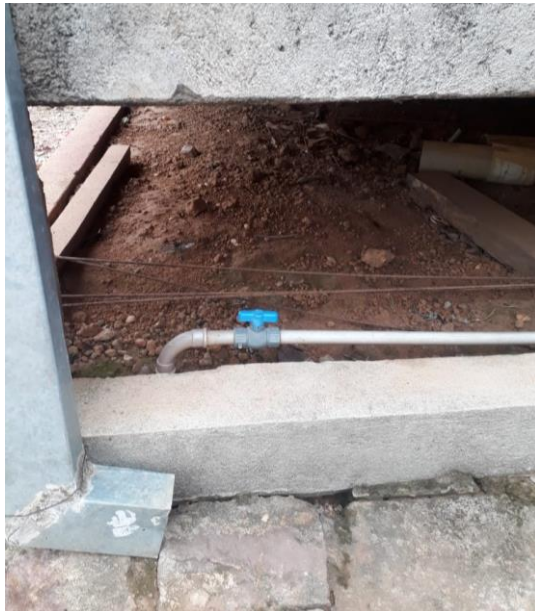
A SAC do Distrito Guaporé possui 89 ligações ativas da Vila Neide e 18 ligações ativas da Vila São João, ambas sem micromedidores e sem classificação por categoria de consumo. As ligações não são padronizadas, ausentes de cavaletes, e costumam ser executadas com tubos de PVC de 20 e 25 mm, ligados diretamente da rede de distribuição para os reservatórios ou torneiras das residências (Figura 112 e Figura 113).

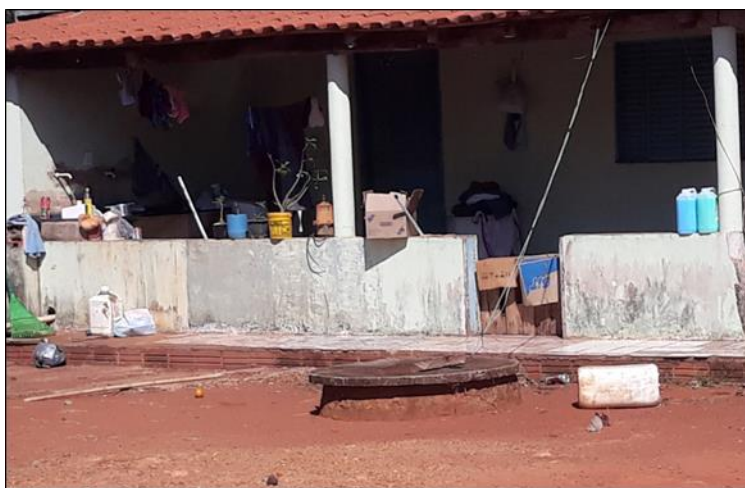
Figura 113 - Poço amazonas no Distrito Estrela do Oeste

A população aglomerada do Distrito Estrela do Oeste faz uso de soluções individuais de abastecimento de água como uso de poços amazônicos, conforme identificado no levantamento socioeconômico junto aos moradores do Distrito, onde todos entrevistados declararam fazer uso de poços amazônicos.

No Distrito Estrela do Oeste os poços amazônicos costumam ter profundidade média entre 20 e 30 m e encontram-se localizados na direção oposta das fossas rudimentares, distantes em torno de 30 metros. Quando perguntados se realizam algum tipo de tratamento na água consumida, 36% dos entrevistados responderam que utilizam cloro na água.

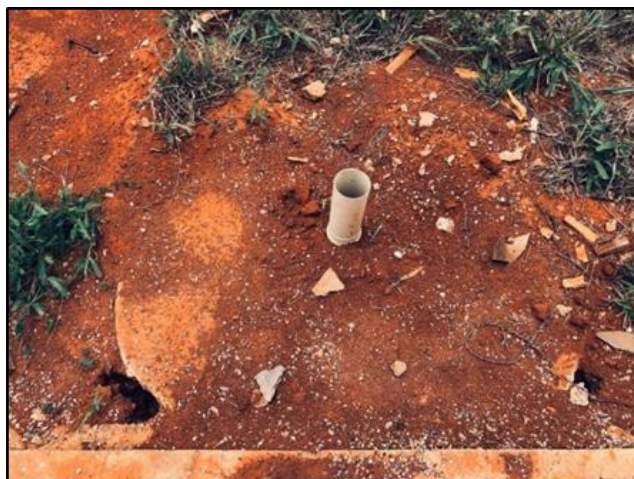
Figura 137 - Fossa rudimentar instalada nas proximidades do CRAS em Cabixi.

normalmente instaladas na direção oposta aos poços de abastecimento de água a uma distância de aproximadamente 25m.

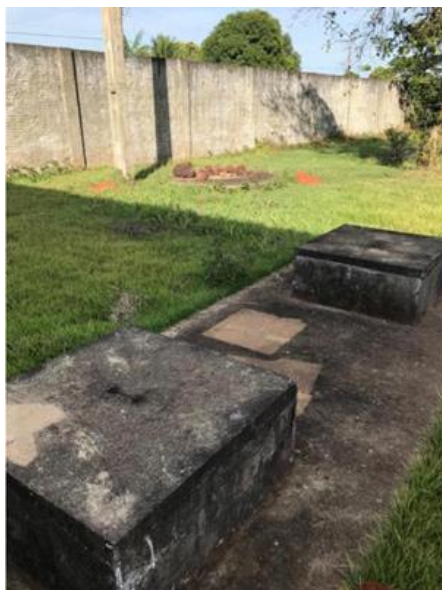
Figura 139 - Tanque Séptico e Sumidouro do Centro Estadual de Educação de Jovens e Adultos - CEEJA de Cabixi.

sumidouros são circulares, de maneira geral possuem bom estado de conservação e são construídas de acordo com as normas vigentes (Figura 140).

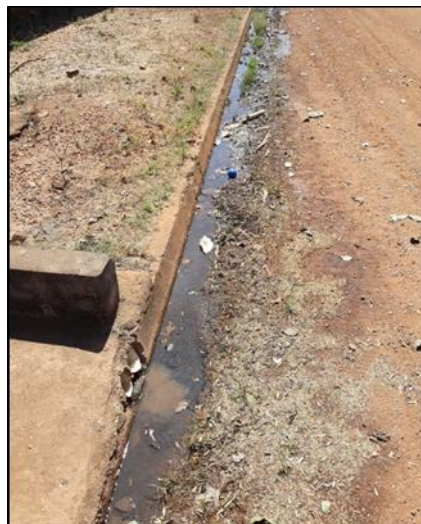
No município constatou-se a prática do lançamento de águas cinzas (águas de pia, chuveiro e máquinas de lavar) (Figura 138), oriundo de residências e comércios nas sarjetas dos arruamentos da cidade. Segundo os moradores do município, essa pratica é adotada devido à ausência do sistema de esgotamento sanitário e de empresas limpa-fossas na cidade, carecendo que a população contrate os serviços no município de Colorado do Oeste a um custo muito alto, deste modo, os moradores evitam de lançar as águas cinzas para as fossas, buscando economizar com os serviços de limpeza das mesmas.

Figura 140 - Lançamento de águas cinzas na avenida Cabixi.

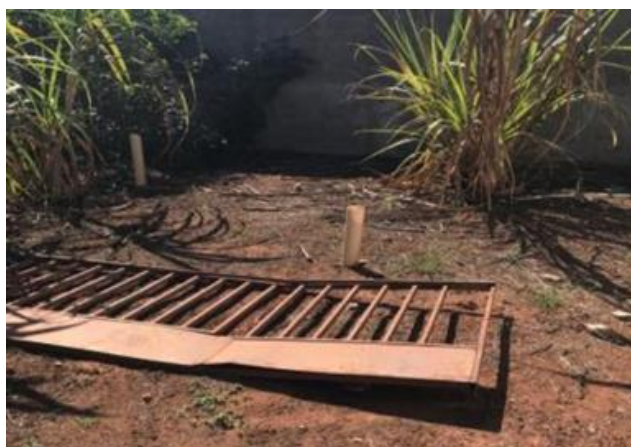
De maneira geral as fossas rudimentares do Distrito Planalto São Luiz possuem boas condições estruturais e costumam possuir formatos circulares ou prismáticos com paredes de alvenaria, fundo em leito natural e tampa de concreto armado com um suspiro para emanção dos gases. As fossas são normalmente instaladas na direção oposta aos poços de abastecimento de água a uma distância de aproximadamente 25m. Em campo os moradores disseram não realizar a limpeza das fossas e que costumam abrir outra fossa quando a que está em uso enche.

Figura 142 - Fossa rudimentar instalada no Distrito Planalto São Luiz.

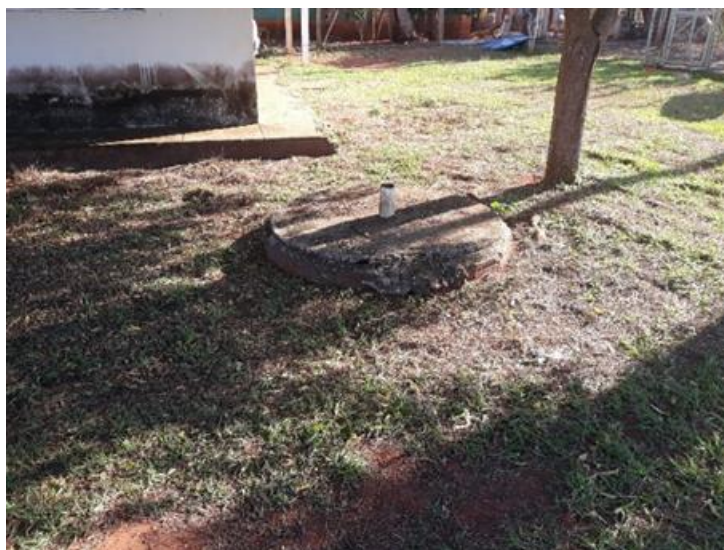
De maneira geral as fossas rudimentares do Distrito Estrela do Oeste possuem boas condições estruturais e costumam possuir formatos circulares ou prismáticos com paredes de alvenaria, fundo em leito natural e tampa de concreto armado com um suspiro para emanção dos gases (Figura 144).

As fossas são normalmente instaladas na direção oposta aos poços de abastecimento de água a uma distância de aproximadamente 25m. Aproximadamente 14% dos moradores costumam realizar a limpeza das fossas quando elas enchem, a limpeza ocorre por meio de contratação de empresa limpa fossa do município de Colorado do Oeste.

Figura 144 - Fossa rudimentar no distrito Estrela do Oeste.

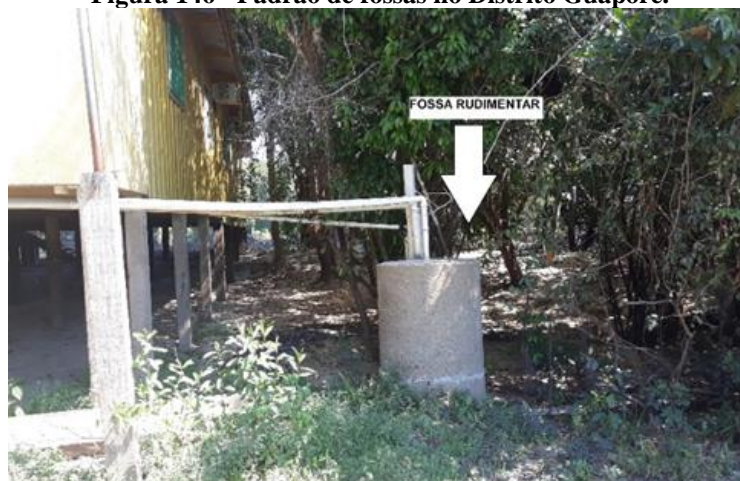
No Distrito Guaporé 100% dos domicílios utilizam fossas rudimentares para destinação final de seus esgotos. O croqui da Figura 146 representa a atual situação do esgotamento sanitário do Distrito. O Distrito de Guaporé apresenta uma peculiaridade em relação aos demais distritos do município, que por se localizar em área inundável os moradores necessitam fazer fossas elevadas, em formatos circulares construídas com manilhas de 1,0 de diâmetro, elevadas entre 1,0 m e 1,5m do nível do solo e com fundo em leito natural, de maneira geral se apresentam em boas condições estruturais (Figura 147). Segundo relatos de moradores, as fossas transbordam em alguns eventos de inundações mesmo sendo construídas a mais de 1 metro de altura do solo. As fossas não costumam ser esgotadas.

Figura 146 - Padrão de fossas no Distrito Guaporé.

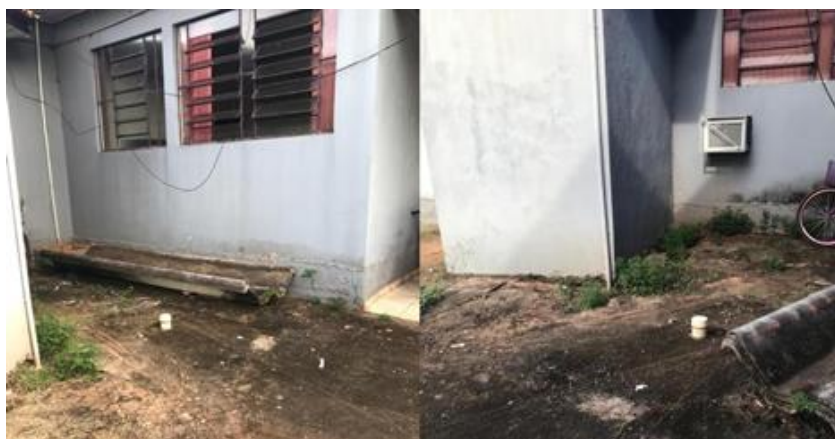
Figura 147 - Fossa rudimentar na Câmara dos Vereadores, na Sede Municipal

A manutenção das fossas dos equipamentos públicos fica sobre responsabilidade do diretor do estabelecimento que realiza contratação direta de empresas limpa fossas através de cotação de menor preço. A manutenção costuma ocorrer uma vez por ano entre os meses de dezembro a abril.

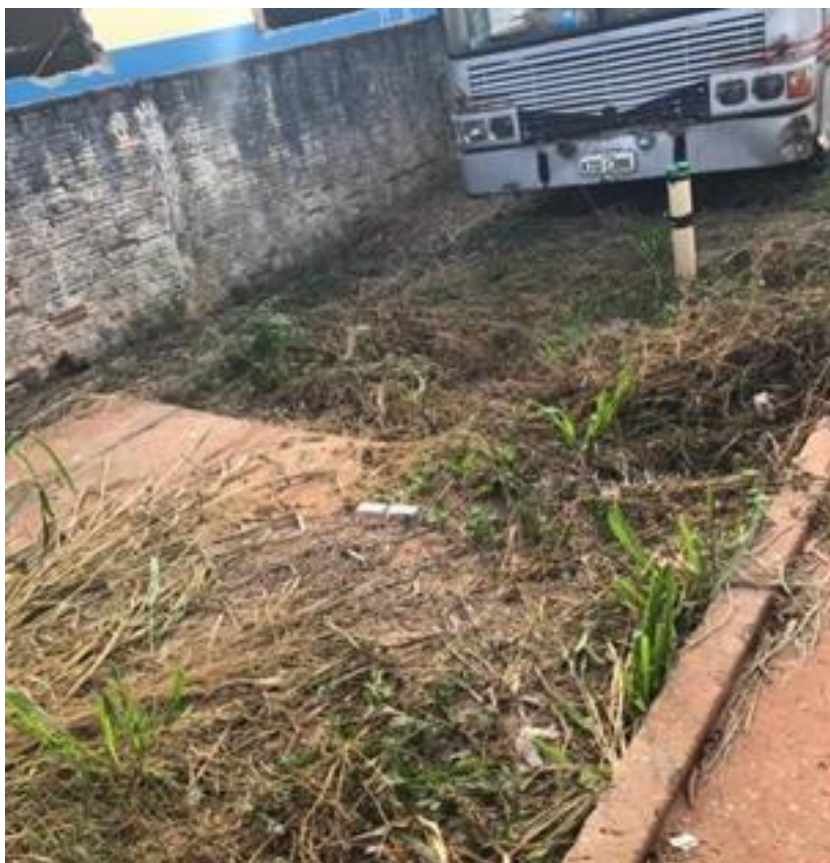
Figura 148 - Fossa rudimentar da Secretária de Educação (SEMEC), na Sede Municipal.

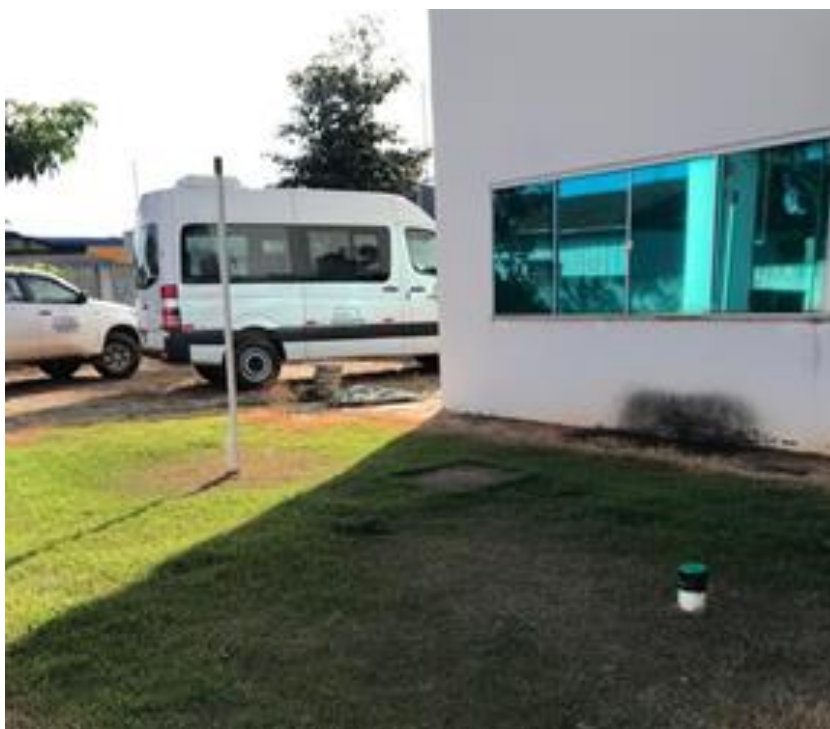
Figura 149 - Fossa rudimentar da Prefeitura Municipal, na Sede Municipal.

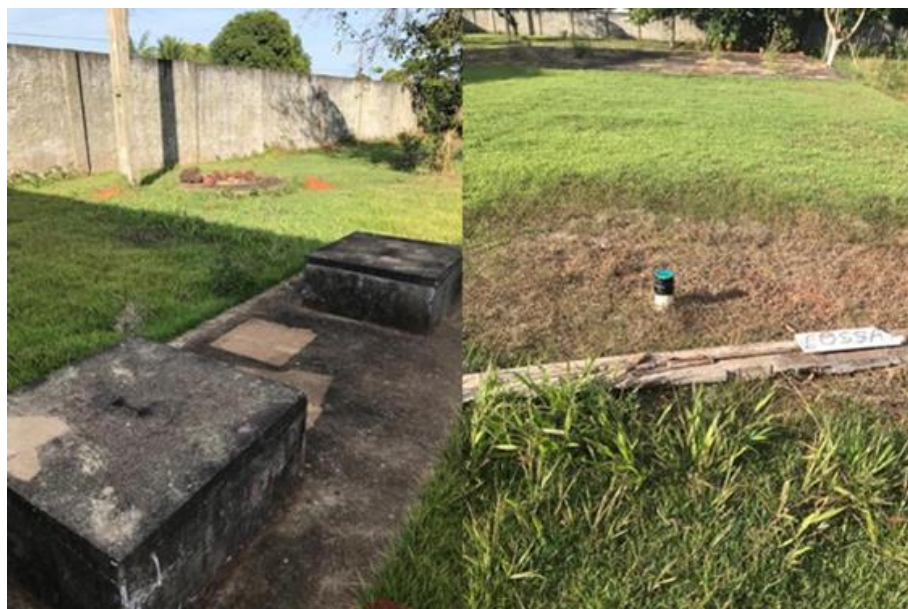
Figura 150 - Fossa Séptica e sumidouro do CEEJA – 6 julho, na Sede Municipal.

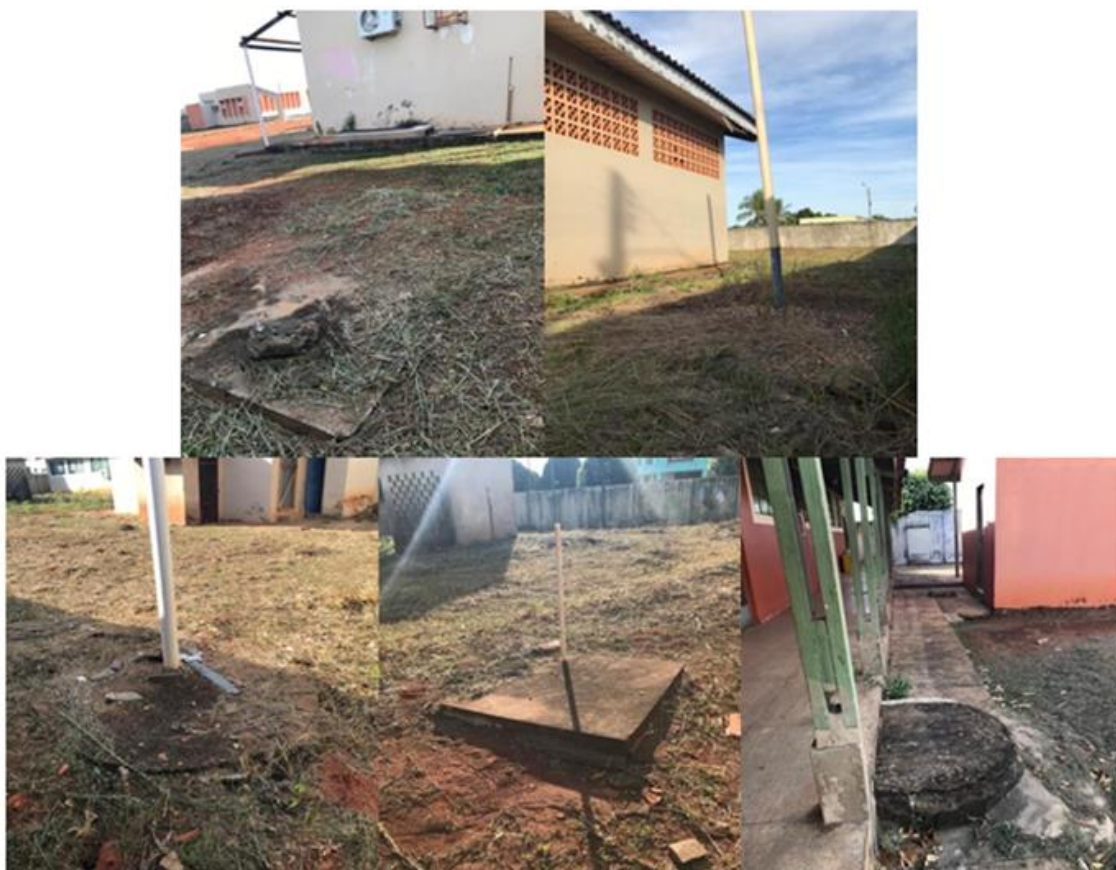
Figura 151 - Fossas rudimentares da Escola José de Anchieta, na Sede Municipal.

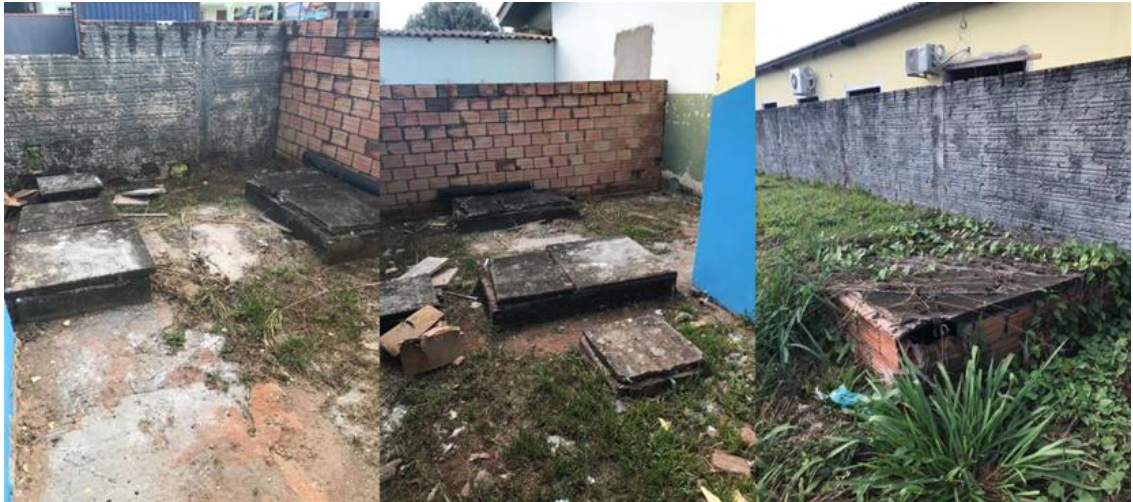
Figura 152 – Fossa rudimentar prismática da Escola Chico Soldado, na Sede Municipal.

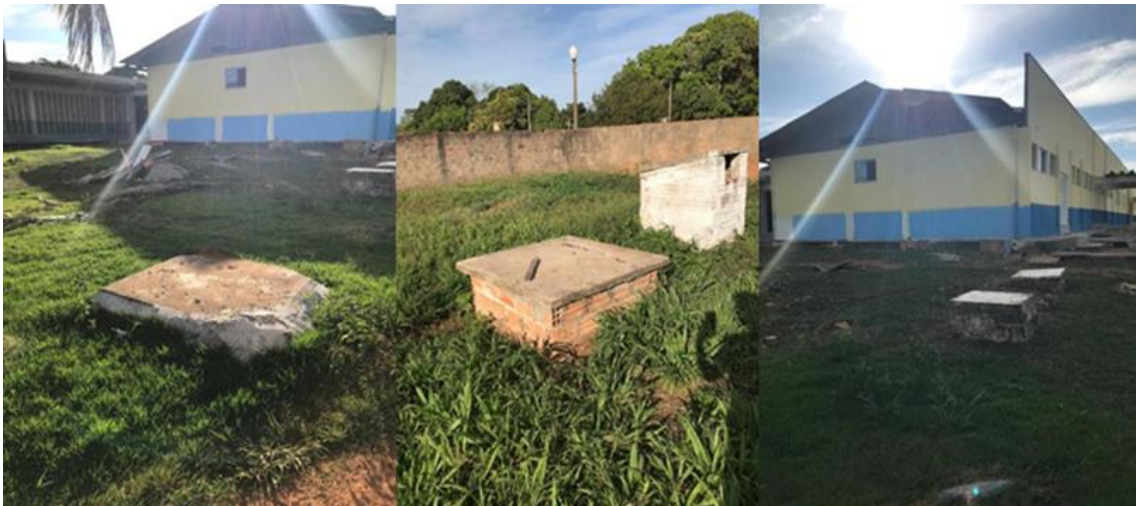
Figura 153 - Fossa rudimentar prismática da Escola Chico Soldado, na Sede Municipal.

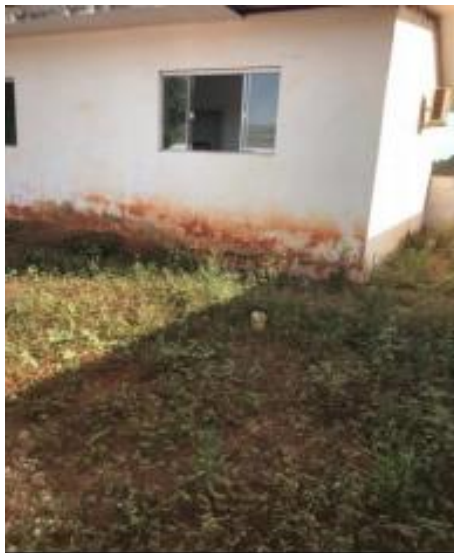
Figura 154 – Fossa rudimentar do Centro de Saúde São Francisco, na Sede Municipal.

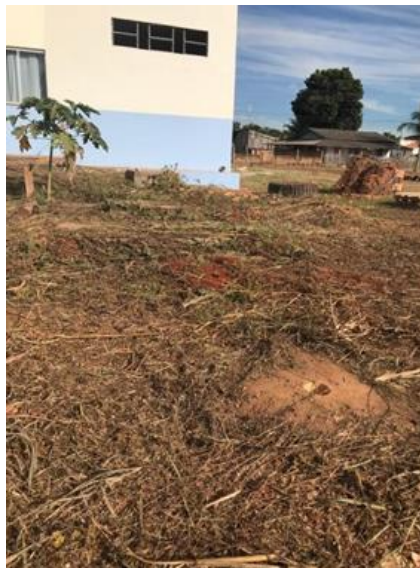
Figura 155 – Fossa rudimentar da APAE, na Sede Municipal.

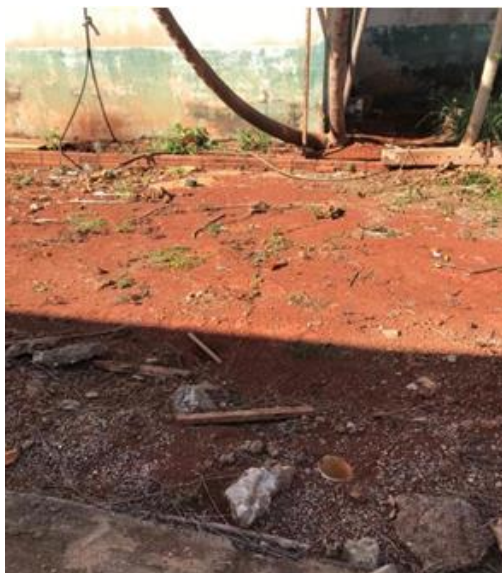
Figura 156 – Fossa rudimentar da Associação de Assistência Social, na Sede Municipal.

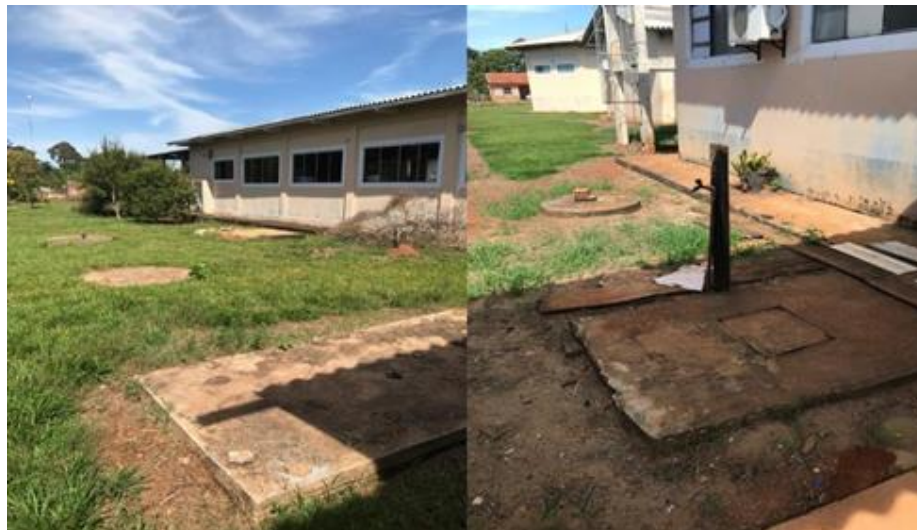
Figura 157 – Fossa rudimentar da Escola Marco Iris/Escola Chico Mendes, Distrito Estrela do Oeste.

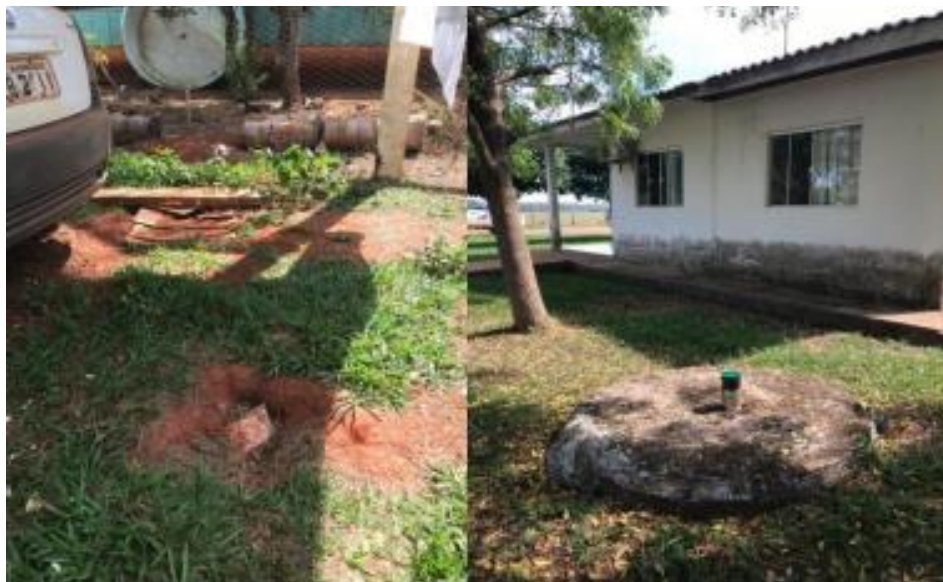
Figura 158 – Fossa rudimentar circular do Centro de Saúde Tiradentes, Distrito Estrela do Oeste.

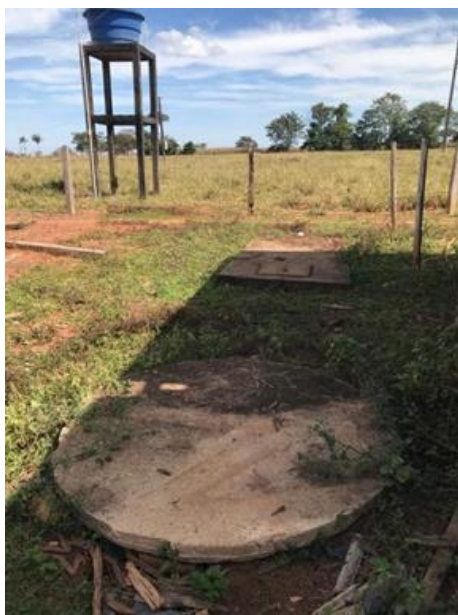
Figura 159 – Fossa rudimentar circular do Posto de Saúde São João, no Distrito Estrela do Oeste.

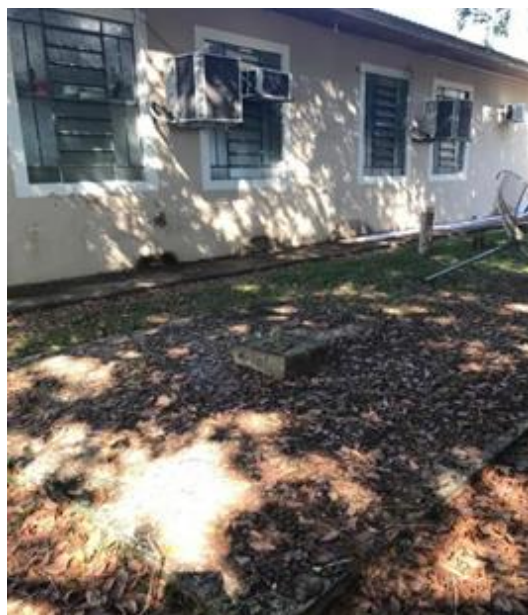
Figura 160 – Fossa rudimentar da Escola Planalto / Escola Cecília Meireles, no Distrito Planalto São Luiz.

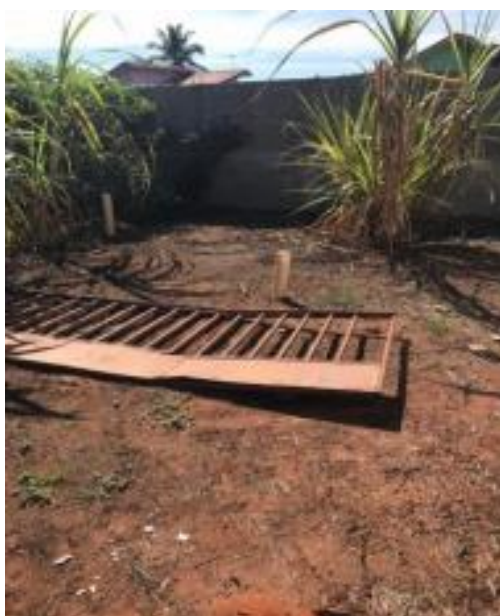
Figura 161 – Fossa rudimentar do Centro de Saúde Samaritano, no Distrito Planalto São Luiz.

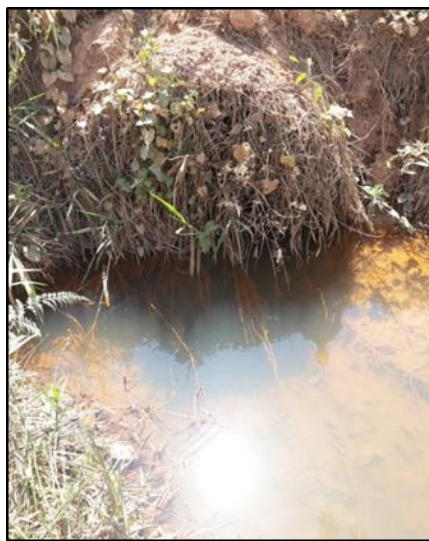
Figura 176 - Bueiros utilizados como dispositivos de drenagem de transposição de talvegues

A macrodrenagem da sede municipal possui dois bueiros como dispositivos de drenagem de transposição de talvegues, (Figura 174) verificou-se *in loco* que esses bueiros necessitavam de limpeza.

Bueiro 1 - Bueiro tubular simples de tubo Armco de 1m de diâmetro e 12 m de comprimento, na linha 11 Colorado.

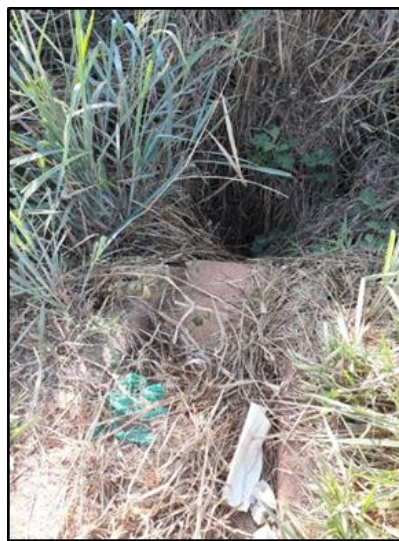
Bueiro 2 - Local onde inicia um bueiro tubular simples de tubo de concreto de 1m de diâmetro e 12 m de comprimento, na avenida Guarani.

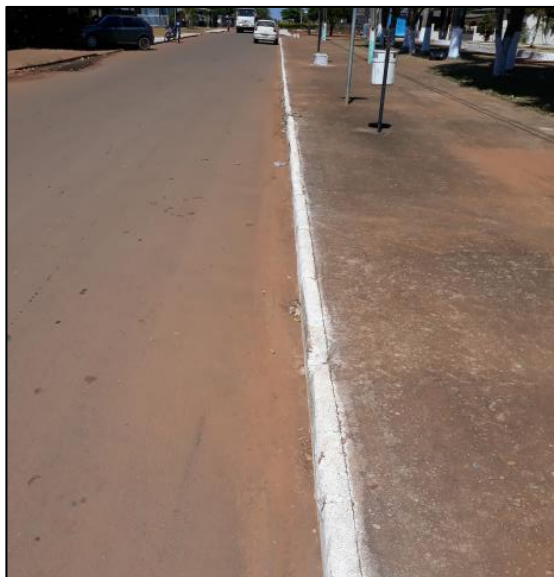
O município de Cabixi possui aproximadamente 36,50 km de vias, onde 86% são vias pavimentadas acompanhadas de guias e sarjetas, apresentando bom estado de conservação, conforme mostram as Figuras 182 a 185.

Figura 181 - Meio-fio e sarjeta, Av. Tupinambás.

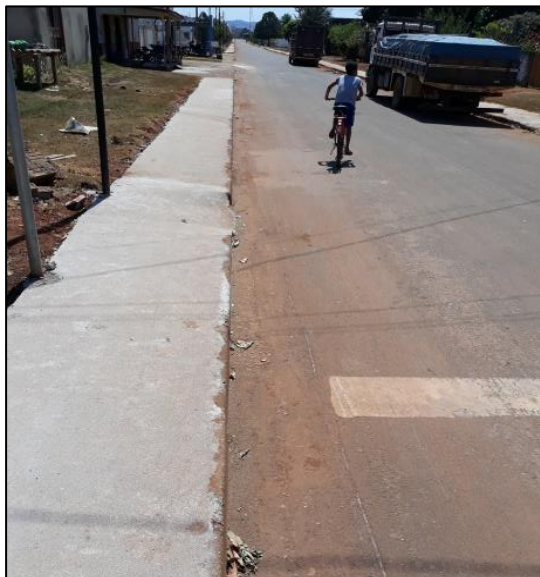
Figura 182 - Meio-fio e sarjeta, Av. Tapajós.

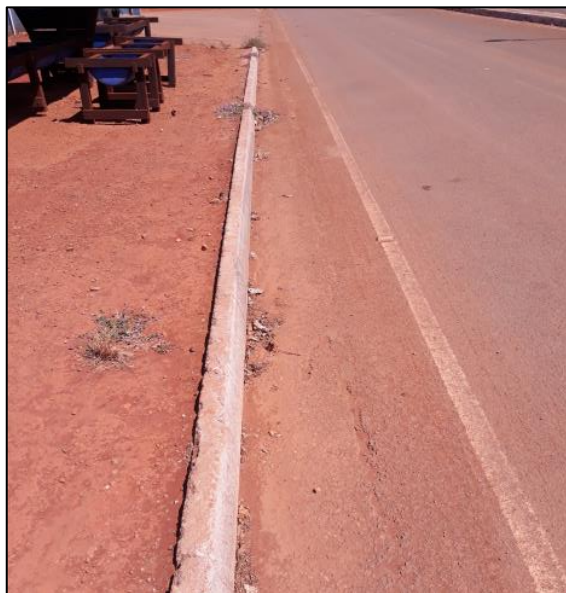
Figura 183 - Meio-fio e sarjeta, RO-497.

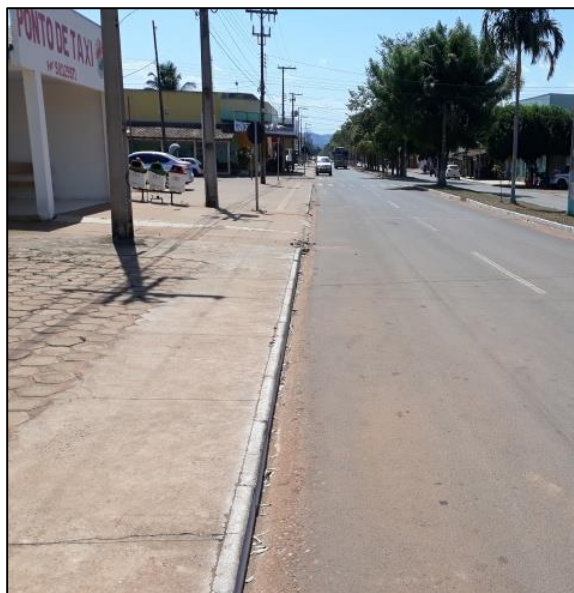
Figura 184 - Meio-fio e sarjeta, Av. Tupinambás.

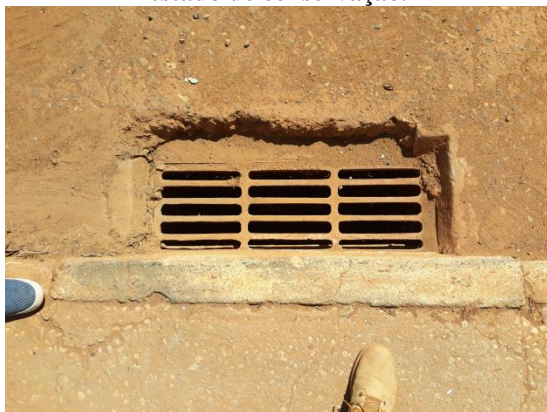
Figura 188 - Boca de lobo da RO-497, em bom estado de conservação.

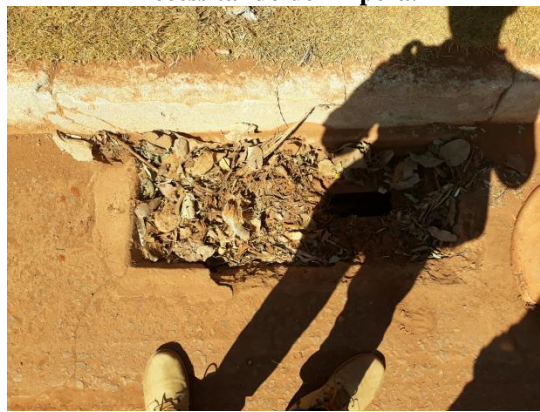
Figura 189 - Boca de lobo da RO-497, obstruída, necessitando de limpeza.

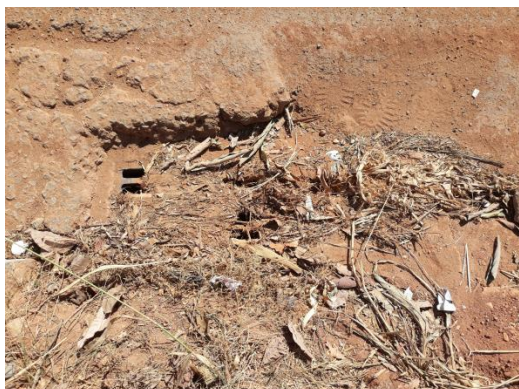
Figura 190 - Boca de lobo da RO-497, obstruída, necessitando de limpeza.

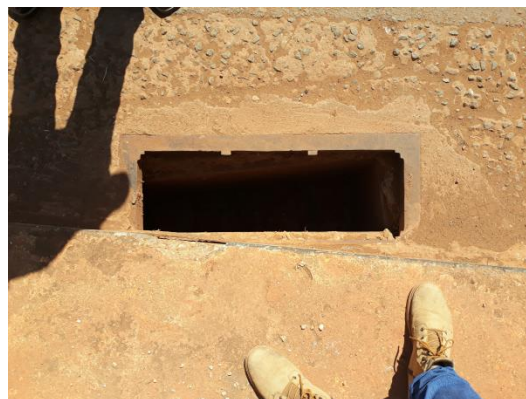
Figura 191 - Boca de lobo da RO-497, sem grelha.

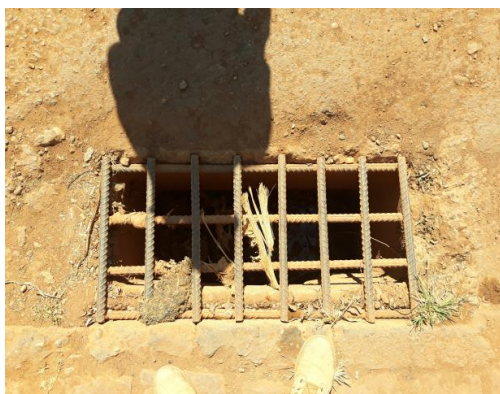
Figura 192 - Boca de lobo da RO-497, necessitando de limpeza.

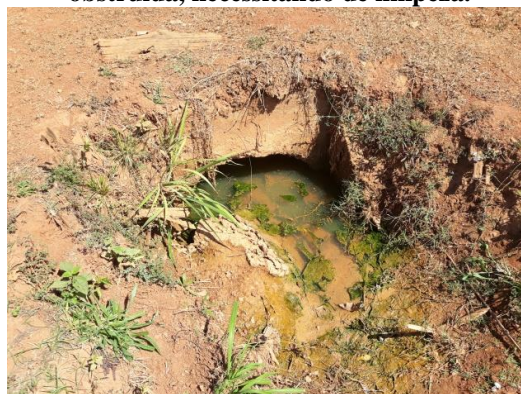
Figura 193 - Tubo de lançamento da microdrenagem da RO-497, parcialmente obstruída, necessitando de limpeza.

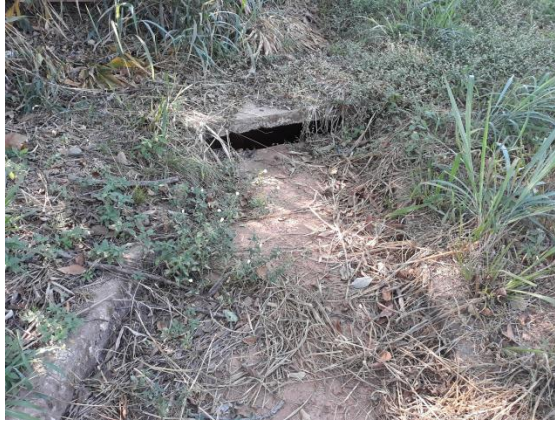
Figura 194 - Boca de lobo da Avenida Tupi, necessitando de limpeza.

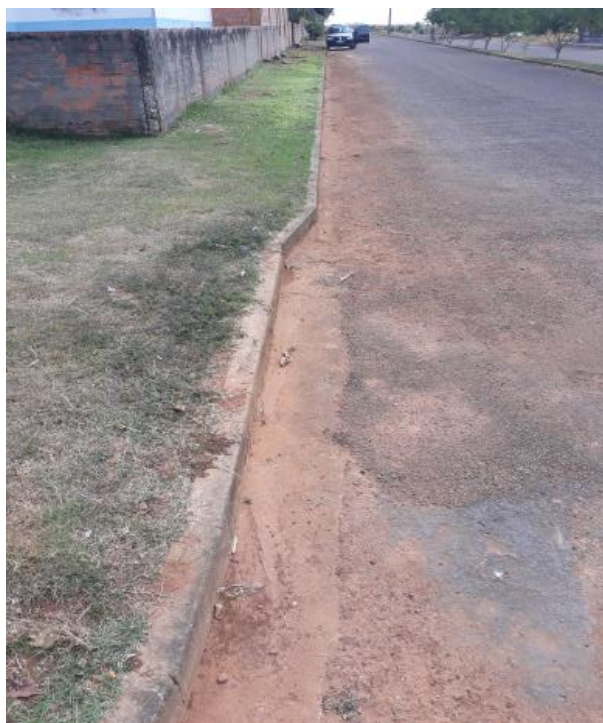
A Figura 196 apresenta a infraestrutura de microdrenagem superficial existente nos distritos de Planalto São Luiz, onde observa-se que a mesma se encontra em boas condições estruturais.

Figura 196 - Meio-fio e sarjeta em boas condições na rua Mato Grosso em Planalto São Luiz.

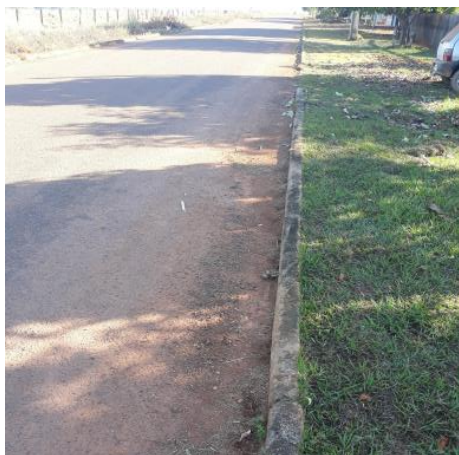
A Figura 199 apresenta a infraestrutura de microdrenagem superficial existente no distrito e Estrela do Oeste, onde observa-se que a mesma se encontra em boas condições estruturais.

Figura 199 - Meio-fio e sarjeta em boas condições estruturais na linha 2º eixo escondido em Estrela do Oeste.
