**DIAGNÓSTICO TÉCNICO-PARTICIPATIVO PARA
ELABORAÇÃO DO PLANO MUNICIPAL DE
SANEAMENTO BÁSICO – PMSB DE CABIXI/RO**

Diagnóstico apresentado ao Núcleo Intersetorial de Cooperação Técnica – NICT da FUNASA, como produto para composição do Plano Municipal de Saneamento Básico, equivalendo ao Produto C do Termo de Execução Descentralizada – TED 08/17, celebrado entre FUNASA e IFRO. O Diagnóstico foi elaborado pelo Comitê Executivo do PMSB e aprovado pelo Comitê de Coordenação, recebendo assessoramento técnico do IFRO, por meio do Projeto Saber Viver Portaria nº 1876 / REIT-CGAB / IFRO, e financiamento através da FUNASA.

Março de 2021

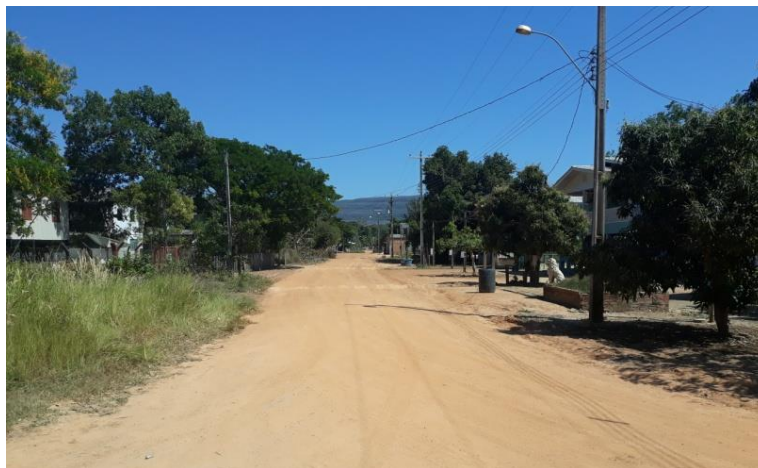
O distrito Guaporé não possui vias pavimentadas e nem microdrenagem, o mesmo encontra-se a margem do rio Guaporé e suas vilas são alagadas anualmente com as cheias do rio Guaporé, conforme figura abaixo.

Figura 200 – Vista da estrutura viária do Distrito Guaporé.

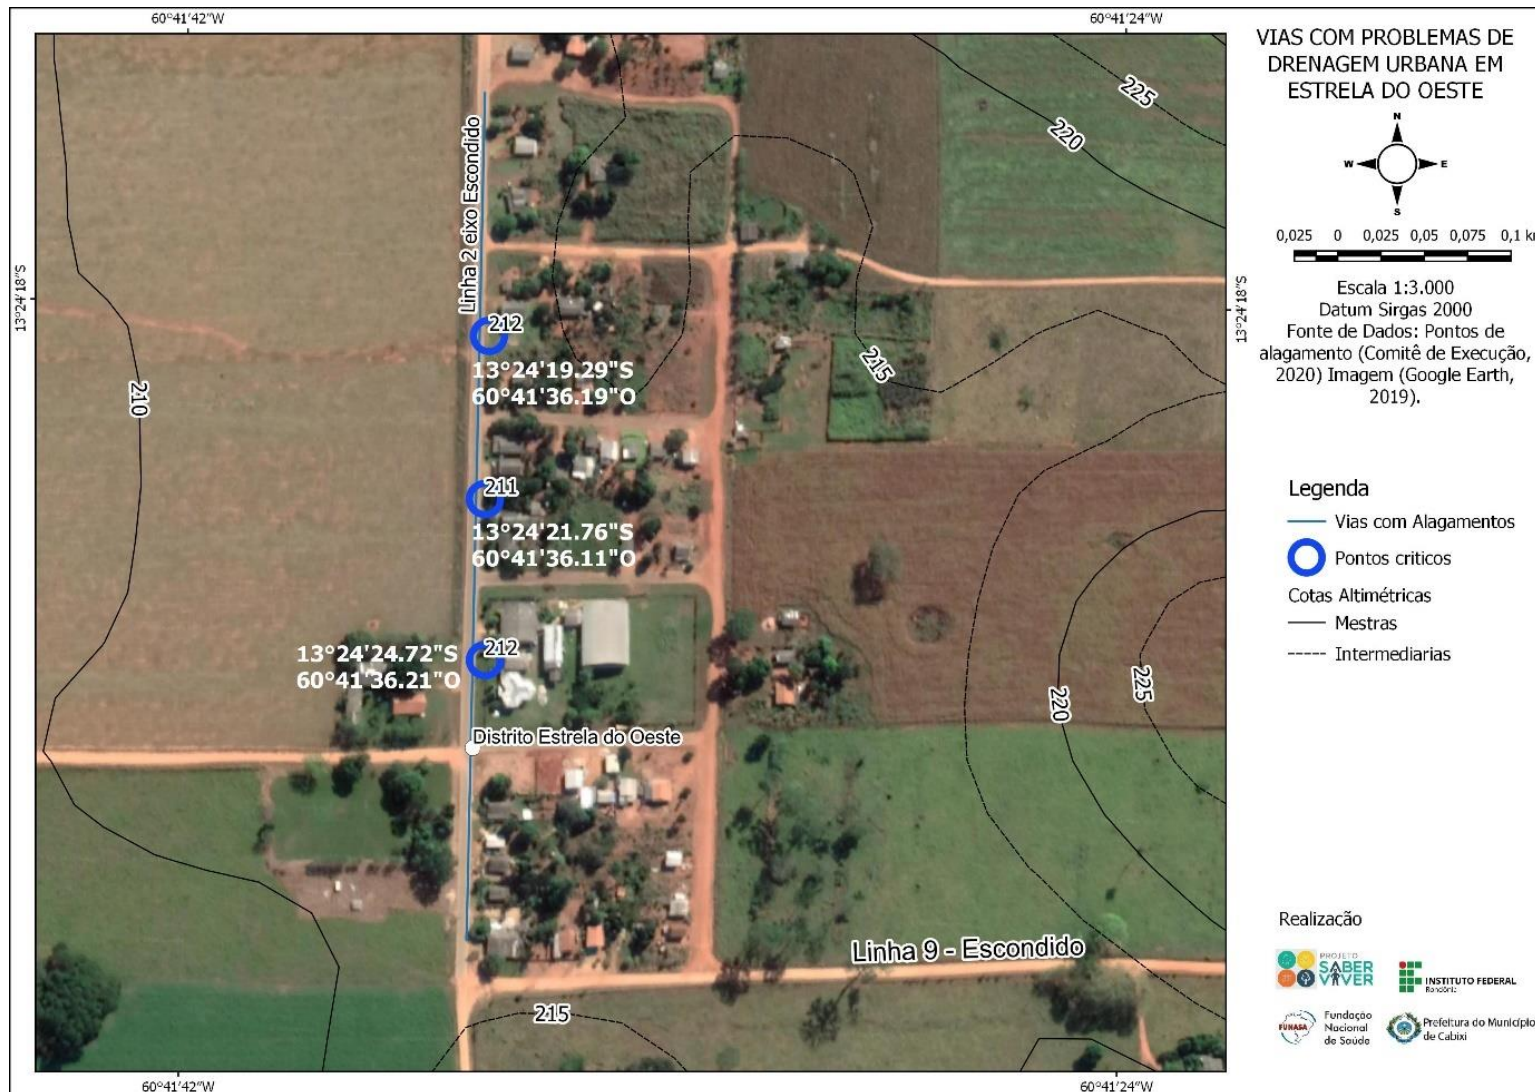
Figura 203 - Área com incidência de alagamentos no Distrito Estrela do Oeste.

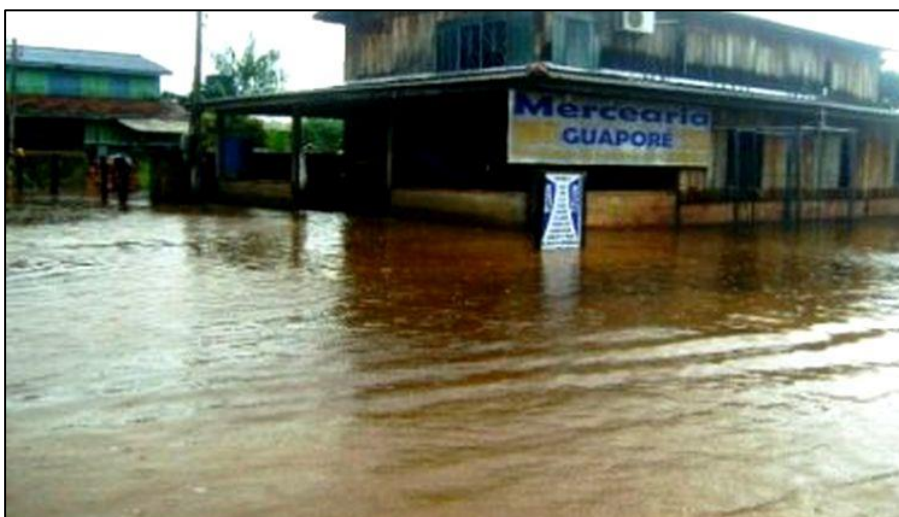
O distrito Guaporé possui duas Vilas, conhecidas como Vila Neide e Vila São João, são locais de interesse turístico e por estarem localizados na planície de inundação do rio Guaporé, esse distrito é anualmente inundado durante o período de cheia que costuma ocorrer entre os meses de dezembro e março de cada ano. Em busca de se adequar as inundações do rio Guaporé os moradores do Distrito Guaporé (Vila Neide e Vila São João) fazem uso de casas sobre palafitas a aproximadamente 2 metros de altura (Figura 204).

Figura 204 - Área inundada da Vila Neide, na linha 11, em cheia de 2014.

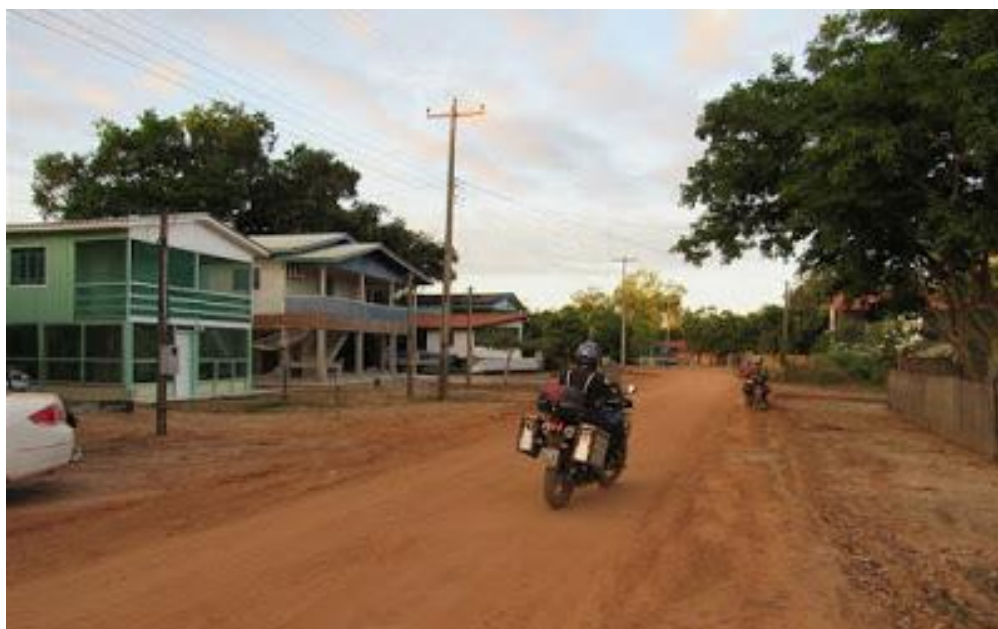
Anualmente o rio Guaporé enche e ultrapassa sua calha e inunda o distrito Guaporé, a inundação mais crítica nos últimos 10 anos foi a de 2014. Os moradores do distrito Guaporé costumam construir suas casas sobre palafitas, buscando se prevenir dos períodos de cheia do rio Guaporé (Figura 205).

Figura 205 - Vista da Vila Neide, onde é possível observar as casas sobre palafitas.

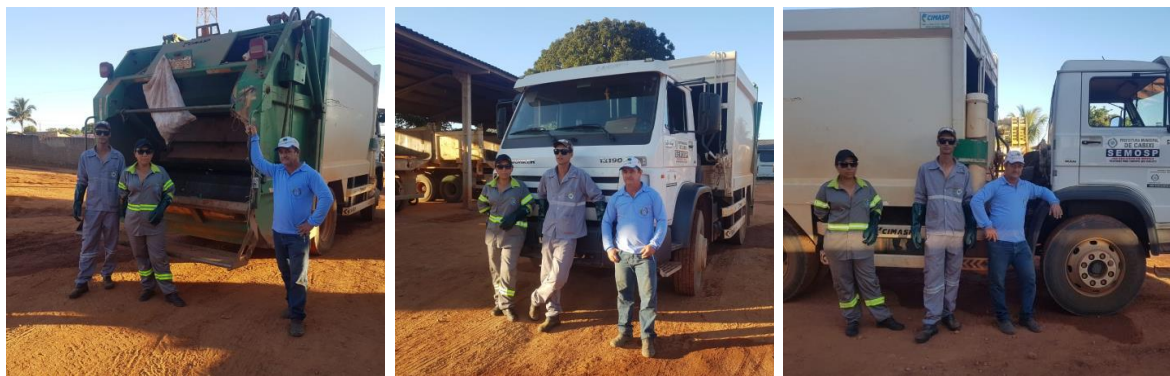
Os resíduos coletados são transportados diretamente para unidade de transbordo sem pesagem. A guarnição empregada para a atividade de coleta dos resíduos sólidos domiciliares conta com três colaboradores: 01 motorista e 02 garis. Os garis realizam os serviços de coleta utilizando Equipamentos de Proteção Individual (EPI) como: luvas de proteção, botinas de segurança, uniformes, respirador e protetor auricular. Na Figura a seguir é possível ver os colaboradores utilizando os EPI's.

Figura 213 - Caminhão de coleta e Equipe de coleta de resíduos sólidos urbanos de Cabixi.

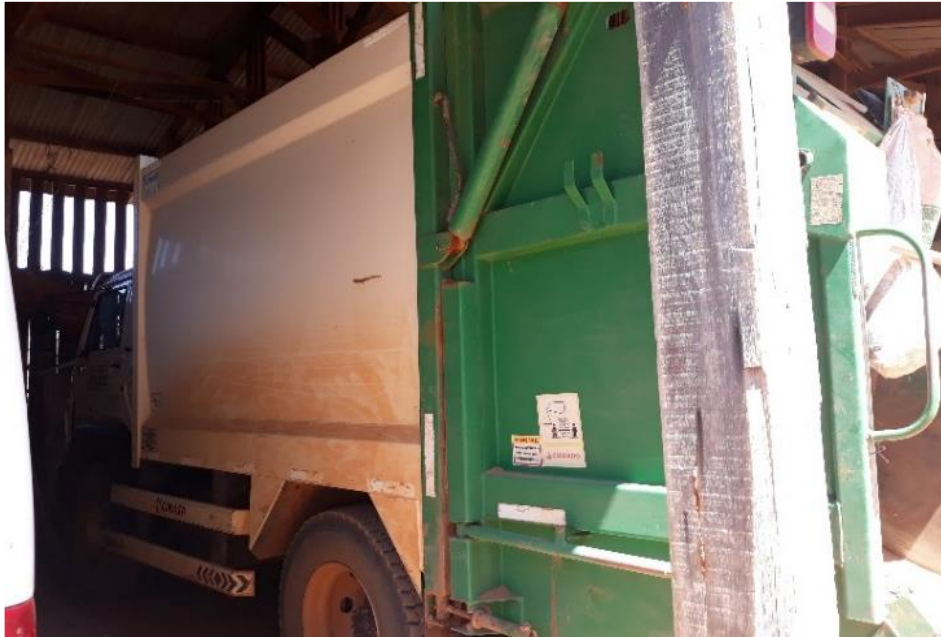
O transporte (Figura 214) dos resíduos domiciliares em todo município é realizado por meio de um caminhão compactador da marca Volkswagen modelo 1319, fabricado no ano de 2015, com compactador certificado pelo INMETRO, da marca CIMASP, modelo CSC, com capacidade de 15m³, índice de compactação 3x1, com processo de compactação executado por duas placas de aço, acionadas por dois cilindros hidráulicos de dupla ação cada uma (cilindro com haste cromada e com amortecimento no fim do curso) e estribo traseiro para acomodar até 04 garis, fabricado em chapa de aço antiderrapante.

Figura 214 - Caminhão de coleta de resíduos sólidos urbanos no município de Cabixi.

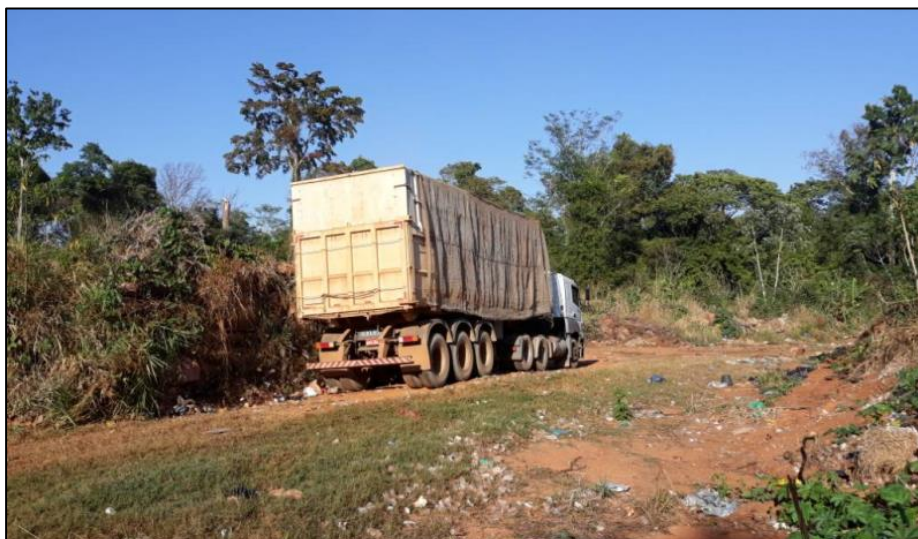
O transporte realizado pelo caminhão compactador consiste na coleta porta-a-porta até a área de transbordo. A transferência dos resíduos do transbordo até a área de destinação final é realizada de forma terceirizada pela empresa MFM Soluções Ambientais e Gestão de Resíduos Ltda, por caminhão carreta três eixos com capacidade de carga de 16 t (Figura 215). Ressalta-se que o caminhão utilizado no transbordo não é apropriado para a prática operacional atual do transbordo, pois necessitaria que um container permanecesse no local para evitar que os resíduos fossem dispostos diretamente no solo.

Figura 215 - Caminhão de transferência de resíduos ao pé da rampa para carregamento.

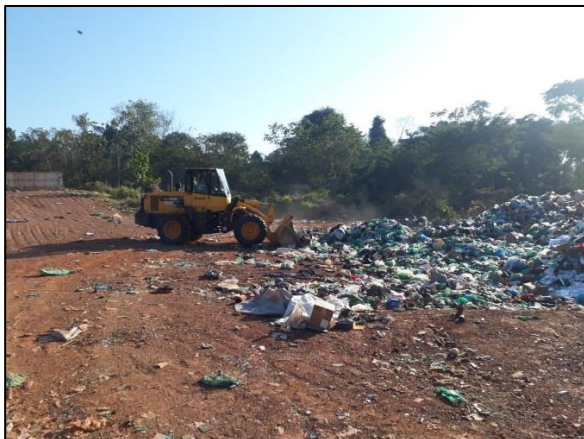
No dia de transferência de resíduos do transbordo para o aterro sanitário, uma máquina pá carregadeira efetua a remoção dos resíduos do solo e carrega no caminhão de transferência (Figuras 219 e 220).

Figura 217 - Coleta dos resíduos sólidos dispostos no solo para transbordo.

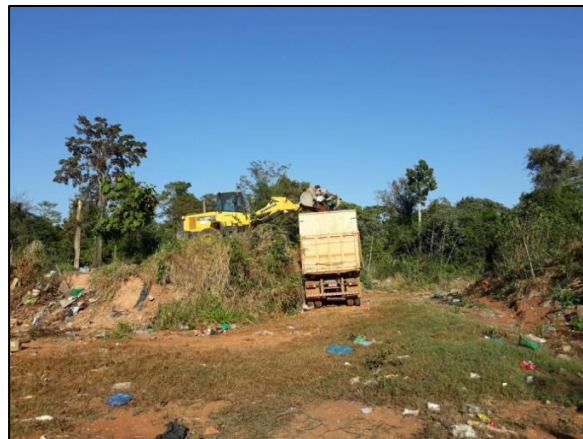
Figura 218 - Carregamento do caminhão de transferência de resíduos.

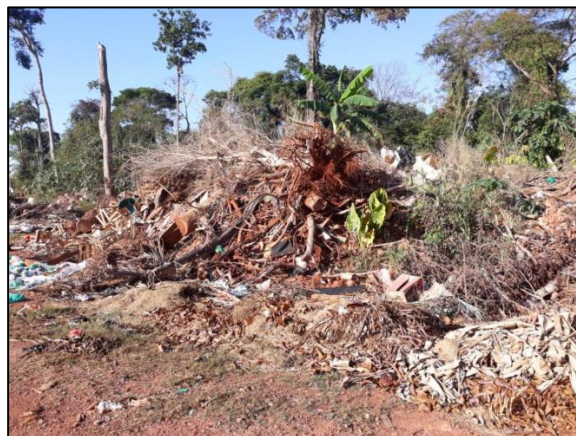
No local de transbordo observou-se que após o fim da operação ocorre a permanência de uma massa de resíduos que não coube no caminhão de transbordo e que se acumula com os resíduos da semana subsequente formando um pequeno lixão na área. A área de transbordo também recebe resíduos de construção civil (Figura 219), resíduos volumosos (Figura 220), resíduos verdes e resíduos comerciais destinados (Figura 221) de forma individual pela população e pelo serviço de limpeza pública que vão se acumulando e permanecendo no local.

Figura 220 - Resíduos de podas de árvores e outros resíduos sólidos urbanos na área de transbordo.

O transbordo possui aspecto de lixão, suas operações ocorrem de forma insalubre, os resíduos ficam acumulados a céu aberto no solo sem impermeabilização com seu chorume infiltrando no solo e lixiviando para as cotas mais baixas, devido à ausência de caçamba estacionária e/ou estrutura adequada de armazenamento temporário de resíduos.

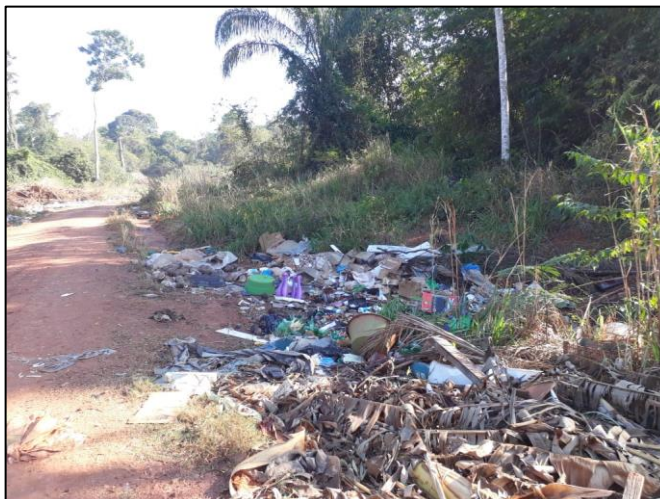
Figura 221 - Resíduos comerciais e outros resíduos sólidos urbanos no acesso para o transbordo.

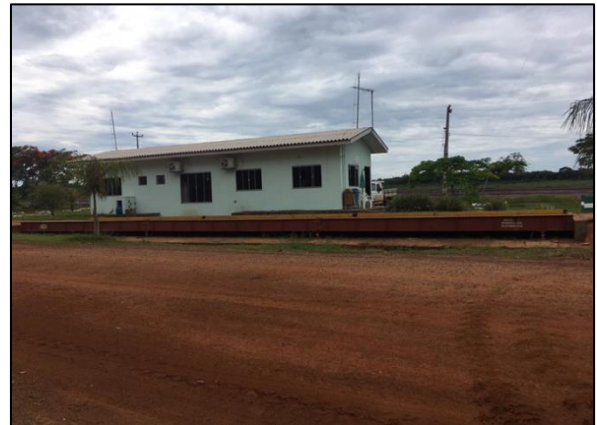
Figura 223 - Balança rodoviária para pesagem de RSU. Fonte: (MFM, 2019).

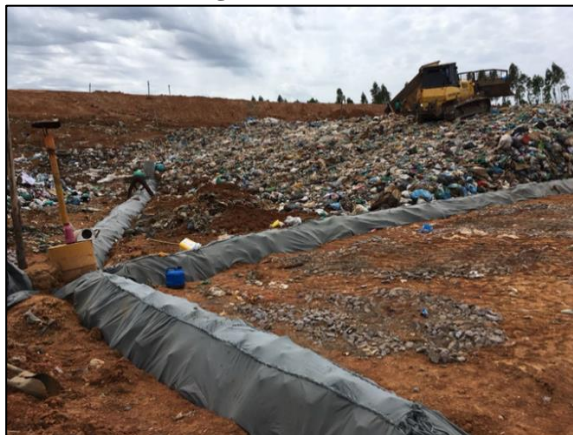
Figura 224 - Sistema de drenagem do efluente e de gases da célula.

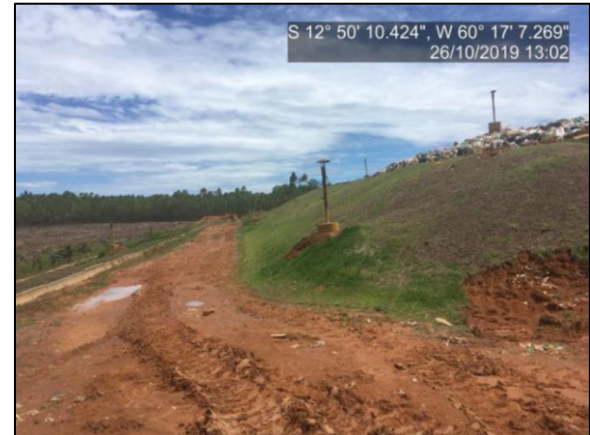
Figura 225 - Flares para queima dos gases.

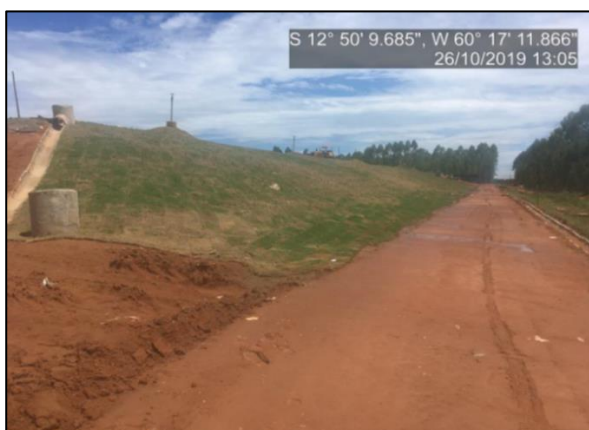
Figura 226 - Drenos de águas pluviais na célula.

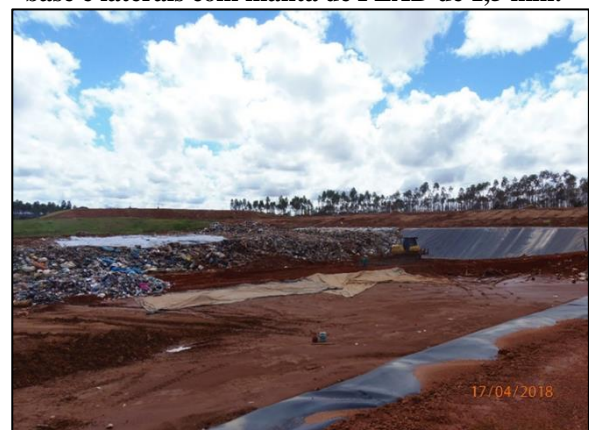
Figura 227 - Manta de impermeabilização de base e laterais com manta de PEAD de 1,5 mm.

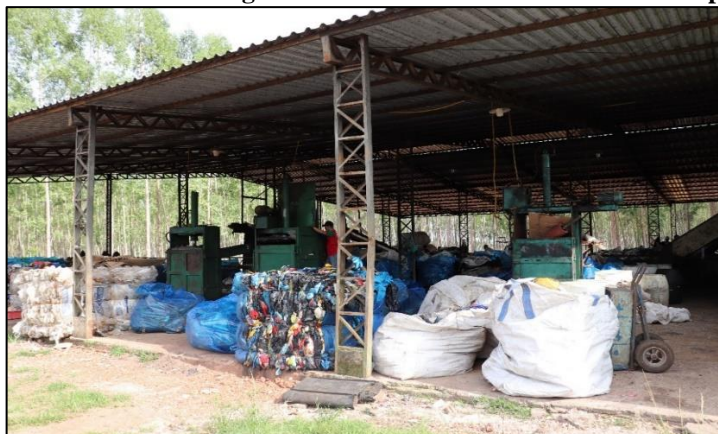
Figura 228 - Central de triagem do aterro sanitário encontra-se em operação.

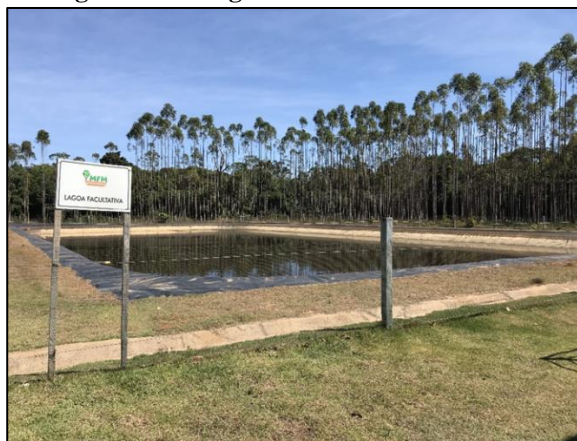
Os efluentes gerados no aterro sanitário são coletados e encaminhados para estação de tratamento de efluentes, onde recebem o tratamento por meio das lagoas aeradas, lagoa facultativa (Figura 229), lagoa de maturação e estação físico-química (Figura 230).

Figura 229 - Lagoa facultativa do efluente.

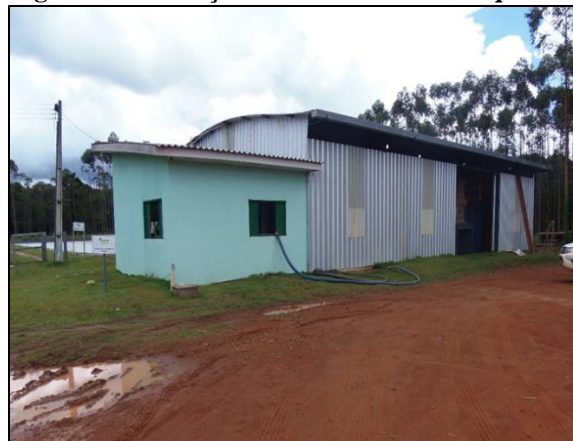
Figura 230 - Estação de tratamento físico-químico.

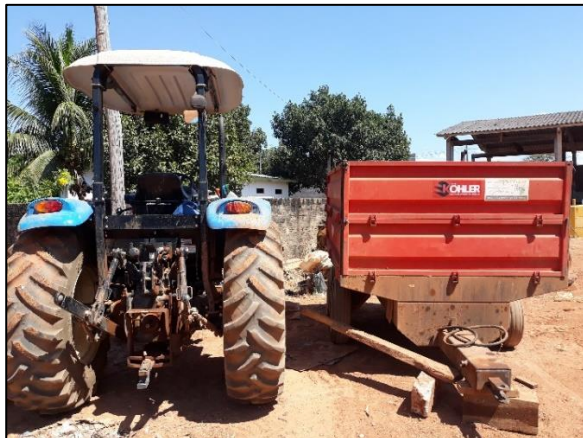
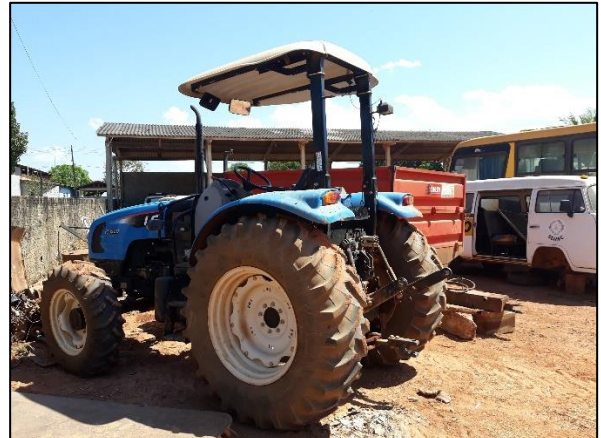
A coleta dos resíduos de limpeza pública, como podas de árvores, limpeza de terrenos baldios e limpeza de vias públicas e bueiros é realizada através de veículos próprios do município, através da utilização de tratores com reboque (Figura 234) e minicarregadeira (Figura 235), com emprego de colaboradores do município. E a coleta dos resíduos das lixeiras públicas são realizadas junto com os serviços de coleta de domiciliares com caminhão compactador.

Figura 234 - Trator e reboque de uso exclusivo para os serviços de limpeza pública.

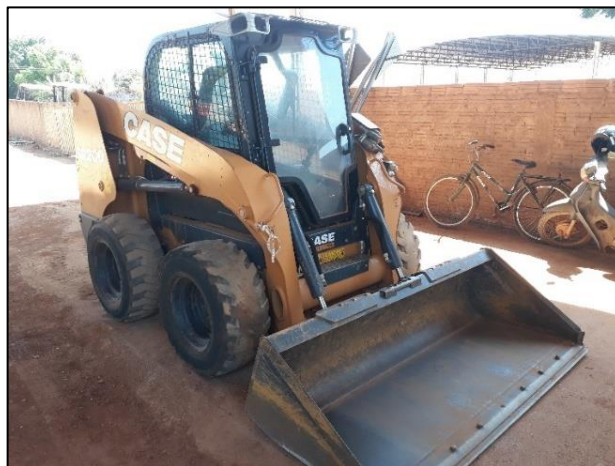
Figura 235 - Minicarregadeira CASE SR200, utilizado nos serviços de limpeza pública.

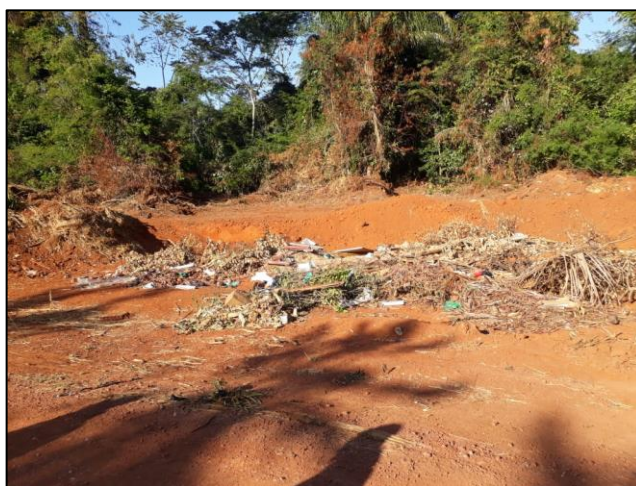
Os resíduos compostos por galhadas, gramas, capins, folhagens e terras, são amontoados (Figura 236) em um canto da área do transbordo e permanecem lá até que ocorra sua decomposição natural, sem que haja nenhum reaproveitamento. Já os resíduos de características domiciliares são dispostos junto da massa de resíduos que são transferidos para o aterro sanitário.

Figura 236 - Resíduo verde amontoadado no transbordo.

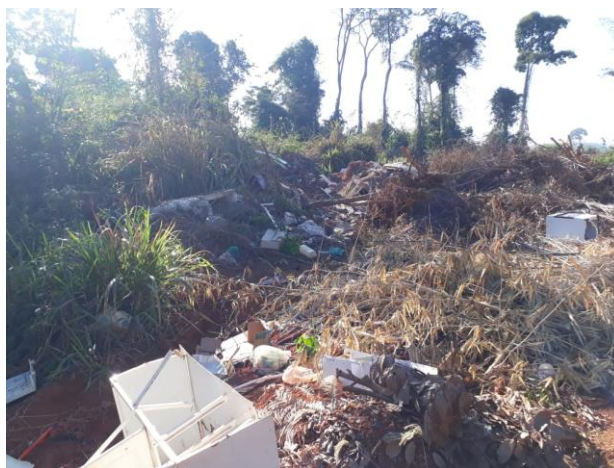
O Município de Cabixi não realiza coleta, transporte e destinação final de resíduos volumosos. Os moradores da Sede Municipal costumam destinar seus resíduos volumosos diretamente na área de transbordo do município, por meio de veículo próprio ou fretado.

Figura 237 - Resíduo volumosos dispostos na unidade de transbordo.

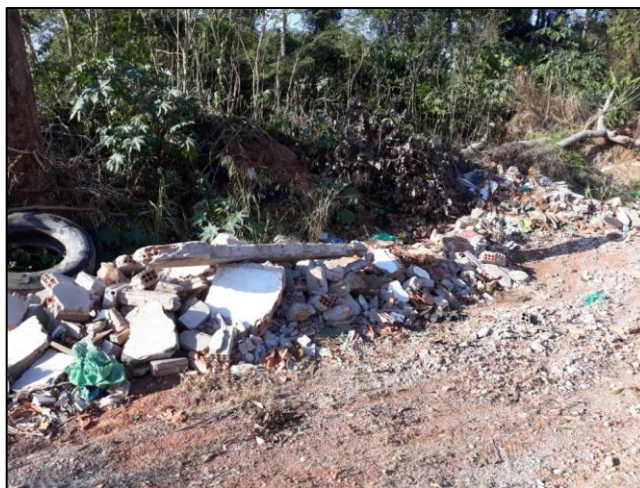
Figura 240 - Resíduos de construção civil destinados na área de transbordo.

Os resíduos de construção civil coletados pelo município são temporariamente armazenados na área de transbordo (Figura 240) de resíduos sólidos do município e posteriormente são reutilizados para aterramentos, manutenção das vias municipais em operações tapa buraco e em correção de processos erosivos no município.

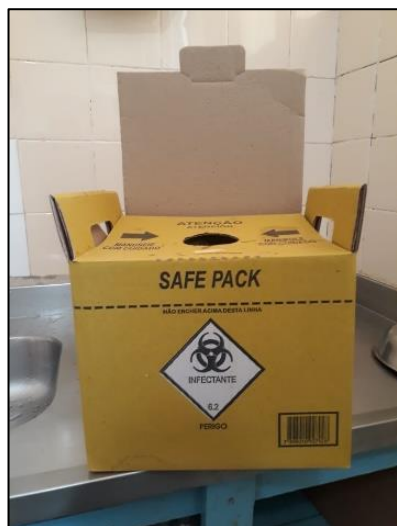
Figura 241 - Acondicionamento de perfuro cortantes do Hospital Municipal.

O acondicionamento dos resíduos é realizado pelos próprios funcionários do estabelecimento com segregação de forma adequada conforme a Resolução da Diretoria Colegiada - RDC 222 de 2018, acondicionando os perfuro cortantes em caixas padronizadas de papelão devidamente identificada (caixa descarpak) (Figura 241) e os contaminantes biológicos em sacos leitosos que posteriormente são armazenados em bolbonas de 100L hermeticamente fechadas e identificadas (Figura 242). Após o devido acondicionamento os RSS são destinados para o armazenamento externo, onde aguarda a coleta por empresa especializada.

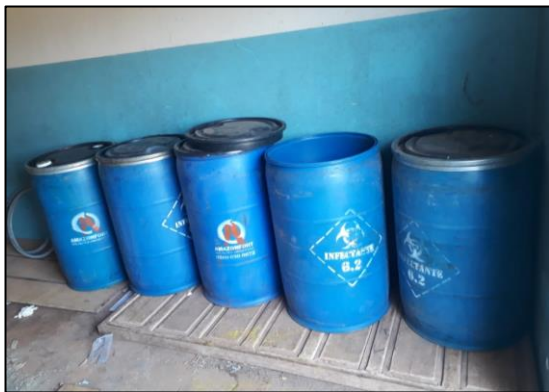
Figura 243 - Vista interna do abrigo de armazenamento temporário de RSS.

Os RSS são armazenados na área externa do hospital, o abrigo externo possui área de 21 m², construído em alvenaria, com porta de alumínio (Figura 245), piso bruto e sem identificação, observou-se que o abrigo externo não possui identificação e é utilizado como depósito (Figura 243) para outros fins como papéis e pneus, algo que não é permitido pela RDC nº 222 de 2018.

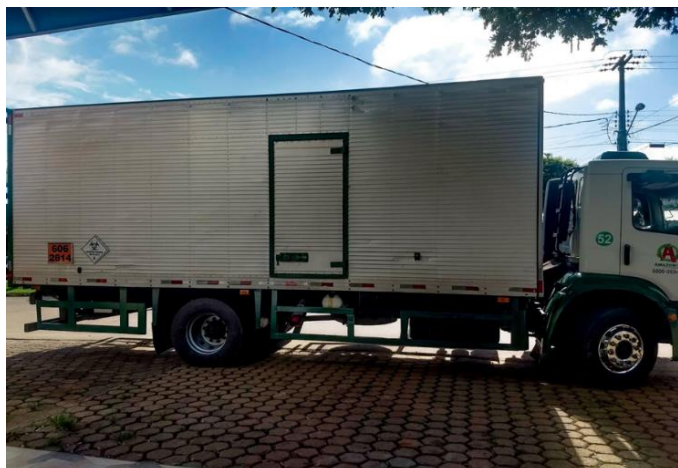
Figura 245 - Vista lateral do Caminhão baú de coleta dos Resíduos de Serviço de Saúde (RSS).

O Transporte costuma ser realizado por caminhão baú, devidamente identificado, o motorista possui certificação de direção para cargas perigosas (MOPP) e é instruído a utilizar equipamentos de proteção individual e coletiva. O transporte dos RSS é feito até a Unidade de Tratamento Térmico de Resíduos localizada no Município de Porto Velho-RO.

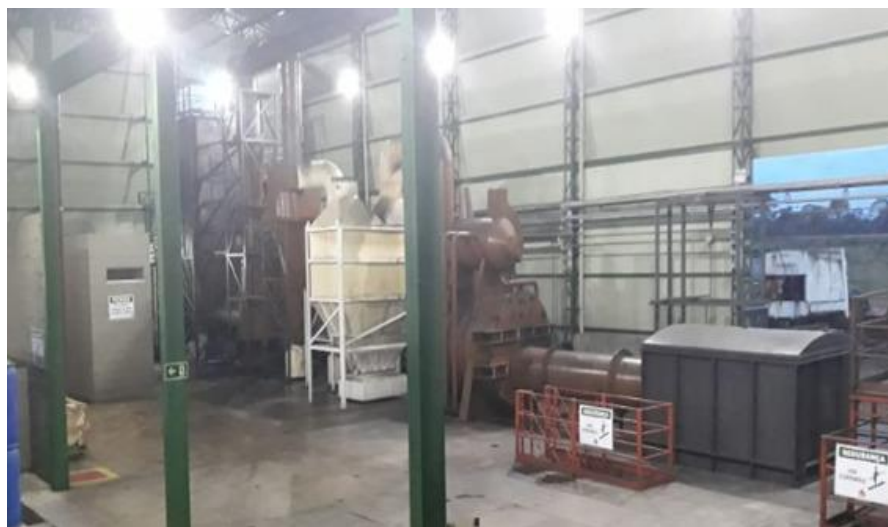
Figura 246 – Incinerador utilizado queima dos RSS

Os resíduos do serviço de saúde são incinerados a uma temperatura entre 850 e 1.200 °C. Segundo informações prestadas pela empresa, o incinerador tem capacidade de 500 kg/h e trabalha em média 20 h/dia. A disposição dos rejeitos (cinzas), resultantes do processo de incineração é realizada no aterro sanitário Limpebras Resíduos Industriais LTDA localizado na cidade de Uberlândia/ MG.

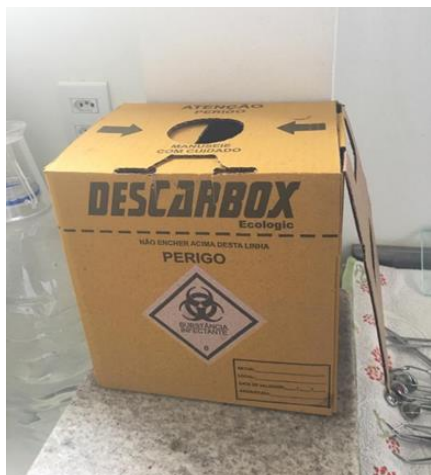
Figura 247 - Acondicionamento de perfuro cortantes de estabelecimento privado.

Em visita *in loco* observamos que o acondicionamento dos resíduos é de forma adequada conforme a RDC 222 de 2018, acondicionando os perfuro cortantes em caixas padronizadas de papelão devidamente identificadas (caixa descarpak) (Figura 247) e os contaminantes biológicos em sacos leitosos que posteriormente são armazenados em bolbonas hermeticamente fechadas e identificadas (Figura 248). Após o devido acondicionamento os RSS são destinados para o armazenamento externo, onde aguarda a coleta por empresa especializada.

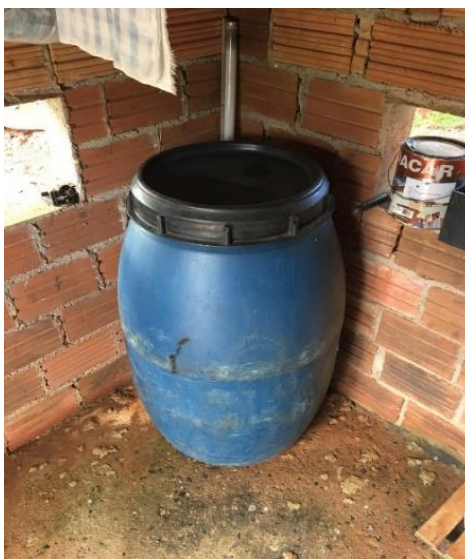
Figura 249 – Armazenamento externo de clínica odontológica em fase de construção.

Os armazenamentos externos costumam ocorrer em abrigos de alvenaria construídos no lado externo do estabelecimento, onde os resíduos de serviço de saúde ficam acondicionados dentro de tambores de 100L até o momento da coleta e transporte para tratamento e destinação final. A figura abaixo ilustra o armazenamento externo em fase de construção de uma clínica odontológica do município. Os demais estabelecimentos não permitiram fotografias.

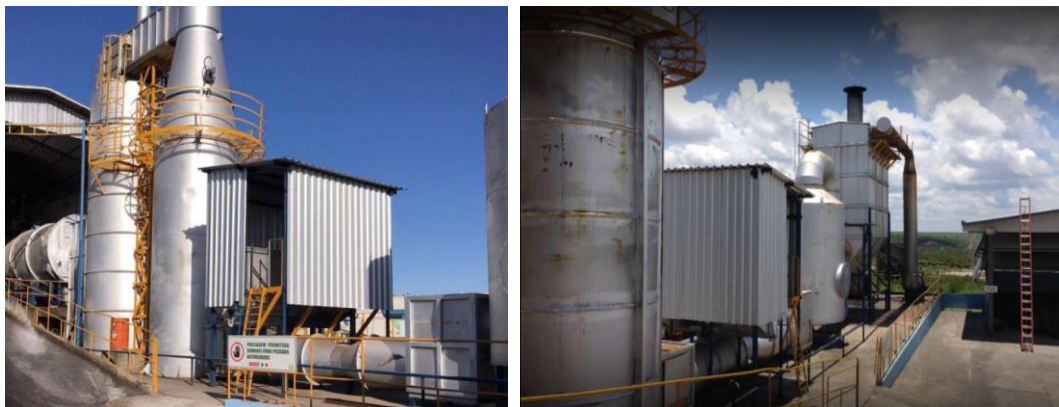
Figura 251 – Unidade de Tratamento Térmico da Paz Ambiental.

O tratamento dos resíduos de serviços de saúde é feito a partir do processo de incineração o qual utiliza a combustão controlada para degradar termicamente os RSS. Os equipamentos envolvidos na incineração garantem fornecimento de oxigênio, turbulência, tempo de residência e temperatura adequados e possui mecanismos de controle de poluição para a remoção dos produtos da combustão incompleta e emissões de particulados, de SOx e NOx.

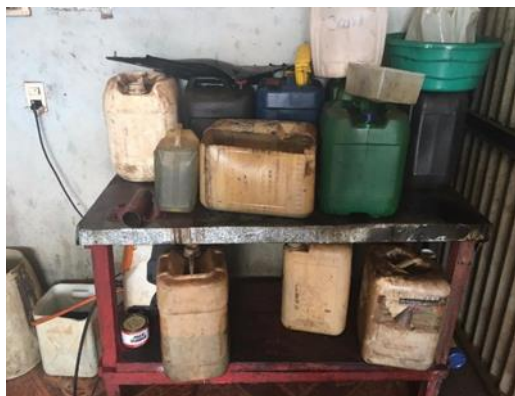
Figura 252 – Acondicionamento de óleo em oficina mecânica.

Segue nas Figura 252 e Figura 253, a relação ao acondicionamento de resíduos contaminados de oficinas mecânicas e de pneus inservíveis. Os estabelecimentos comerciais do Município não possuem a prática de separar os resíduos comuns, misturando resíduos recicláveis com rejeitos. Os empreendedores se justificam com a ausência da coleta seletiva no Município.

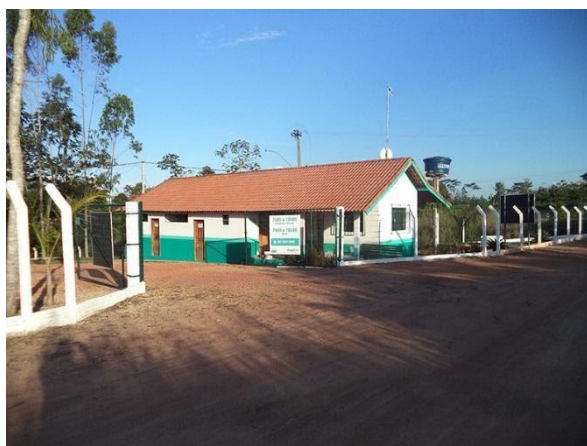
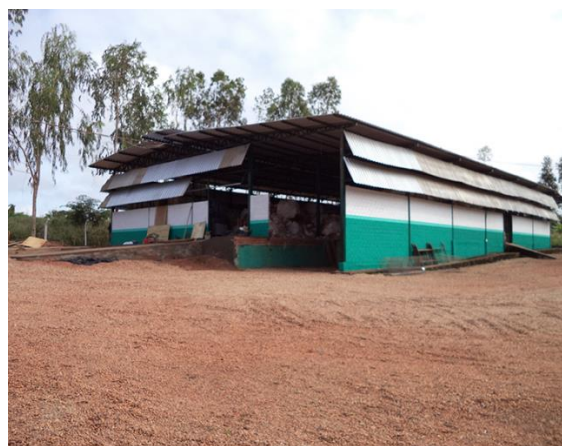
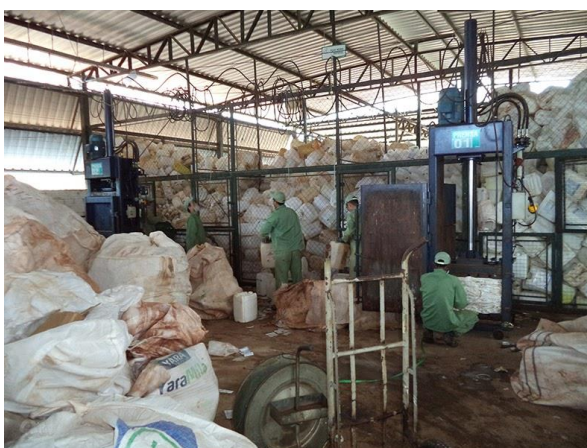
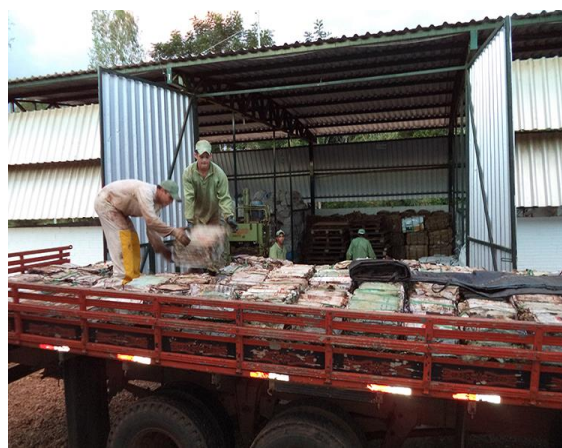
Figura 254 – Estrutura da Associação das Revendas de Produtos Agroquímicos de Cacoal e Região (ARPACRE)

As embalagens de agrotóxicos coletadas nos postos de recolhimento e durante a campanha Campo Limpo são encaminhados diretamente para o posto de coleta da ARPAVI, que está localizada na rua Rio Grande do Sul esquina com a rua Rio Grande do Norte, Setor Industrial. Ao chegarem na ARPAVI os resíduos são inspecionados, triados e encaminhados para a central de coleta da ARPACRE no município de Cacoal que recebe resíduos de todo Estado de Rondônia.

Ao chegarem na sede da ARPACRE as embalagens vazias de defensivos agrícolas são compactadas e posteriormente são enviadas para o Instituto Nacional Processamento Embalagens - InpEV no município de São Paulo, onde são encaminhados para as empresas de reciclagem ou para as empresas de incineração.

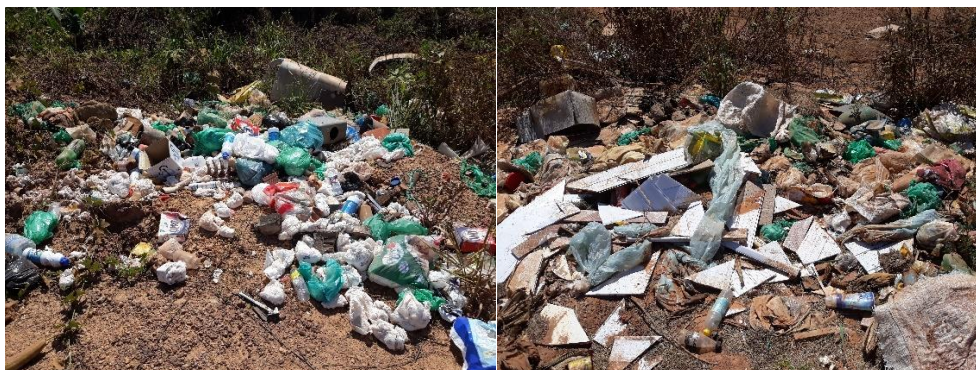
Figura 255 – Resíduos Sólidos acumulados a céu aberto na linha 10, rumo escondido.

A ausência da coleta de resíduos sólidos nas propriedades rurais, implica em práticas inadequadas de destinação final de resíduos, como a queima e lançamento a céu aberto. Durante o levantamento de campo na zona rural, foi identificado o acúmulo de resíduos sólidos lançados a céu aberto na margem da linha 10, rumo escondido.

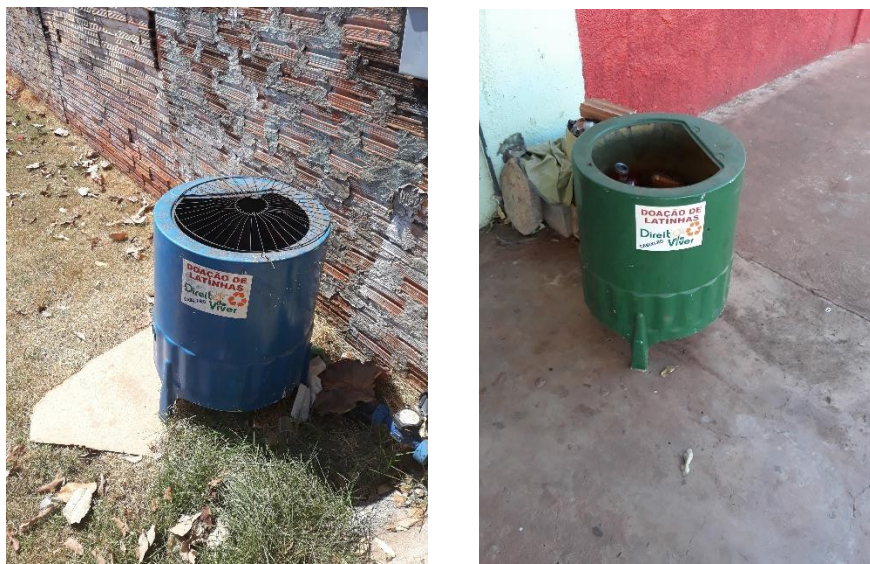
Figura 257 – Locais de Entrega Voluntária de latinhas para o Direito de Viver.

O morador dispõe lixeiras identificadas com o projeto Direito de Viver espalhadas pela sede municipal e distritos, que funcionam com Locais de Entrega Voluntária (LEV), para que os moradores descartem suas latinhas para serem coletadas e vendidas (Figura 257). O dinheiro arrecadado com a venda das latinhas é destinado ao projeto Direito de Viver do Hospital de Amor de Porto Velho.

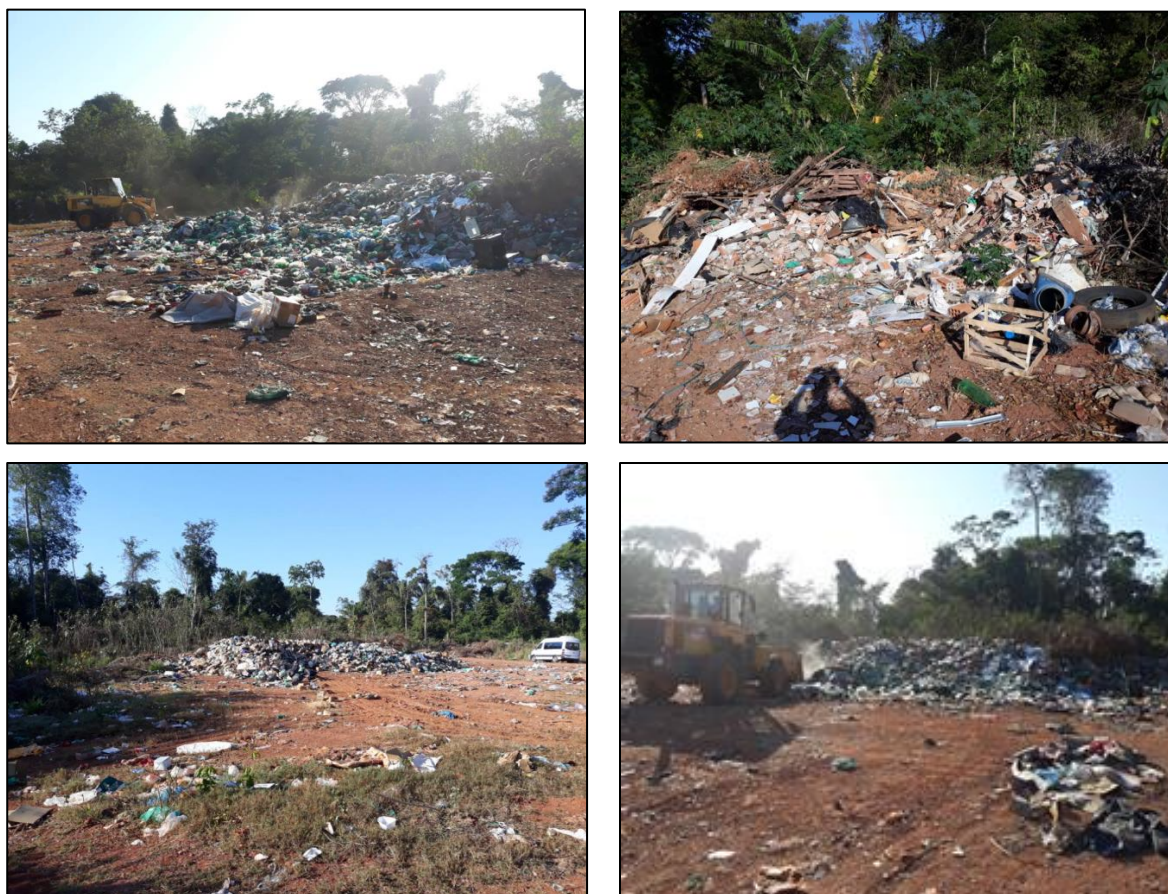
Figura 258 – Imagens do passivo ambiental derivado do antigo lixão, no Município.
