Relatório do Diagnóstico Técnico-Participativo do Plano Municipal de Saneamento Básico de Novo Horizonte Do Oeste

**RELATÓRIO DO DIAGNÓSTICO TÉCNICO-
PARTICIPATIVO DO PLANO MUNICIPAL DE
SANEAMENTO BÁSICO – PMSB DE NOVOHORIZONTE
DO OESTE/RO**

NOVO HORIZONTE DO OESTE/RO
MARÇO/2021

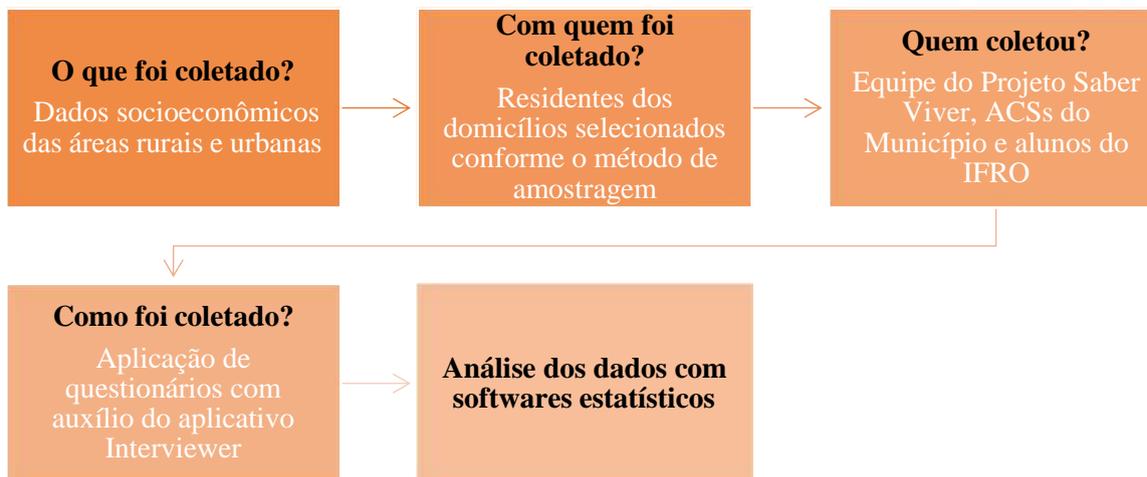
Figura 1 - Concepção da coleta de dados.

A coleta de dados *in loco* se deu por meio de questionários, com auxílio do aplicativo *Interviewer*. O Esquema demonstrado na Figura 1 mostra os marcadores processuais de levantamento de dados no Município, que caracteriza a concepção metodológica.

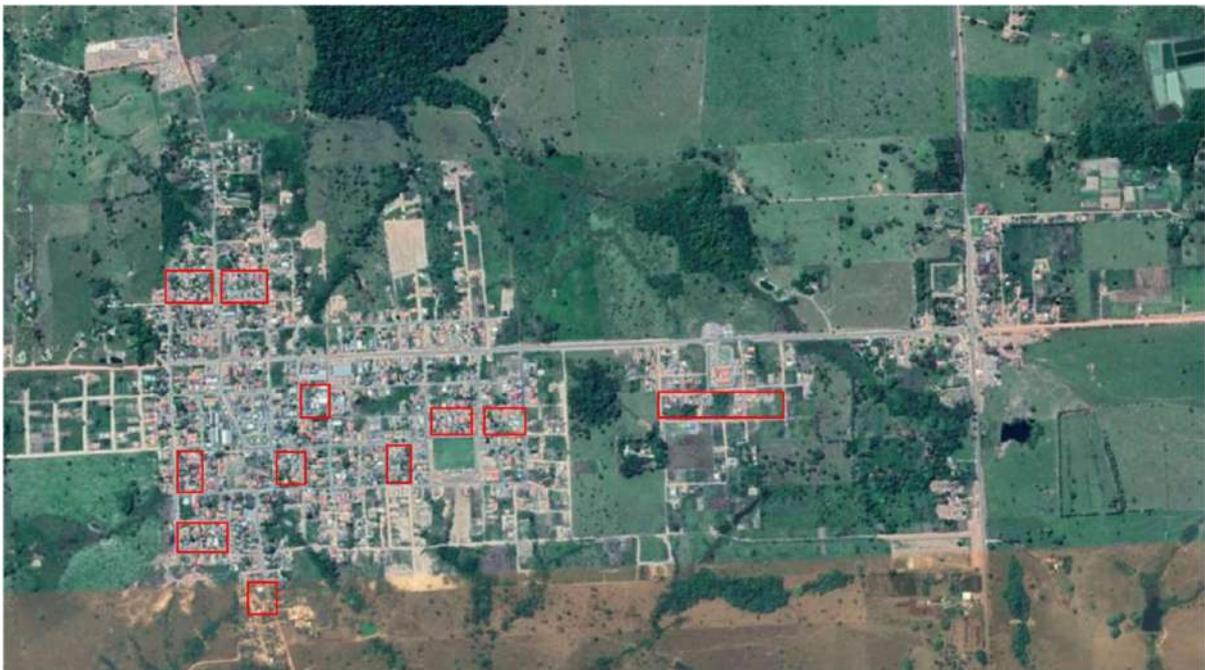
Figura 2- Quadras sorteadas para obtenção dos domicílios a serem visitados no município.

A Figura 2 demonstra as quadras onde se localiza o contingente de moradores que compõem o extrato da pesquisa.

Na área urbana, o procedimento inicial foi a escolha de um domicílio ao acaso pelo agente coletor na quadra sorteada. Realizada a entrevista, desconsiderava-se o próximo domicílio à direita, coletando-se no seguinte e assim por diante, até completar o volume de dez domicílios por quadra e o número total de domicílios do extrato.

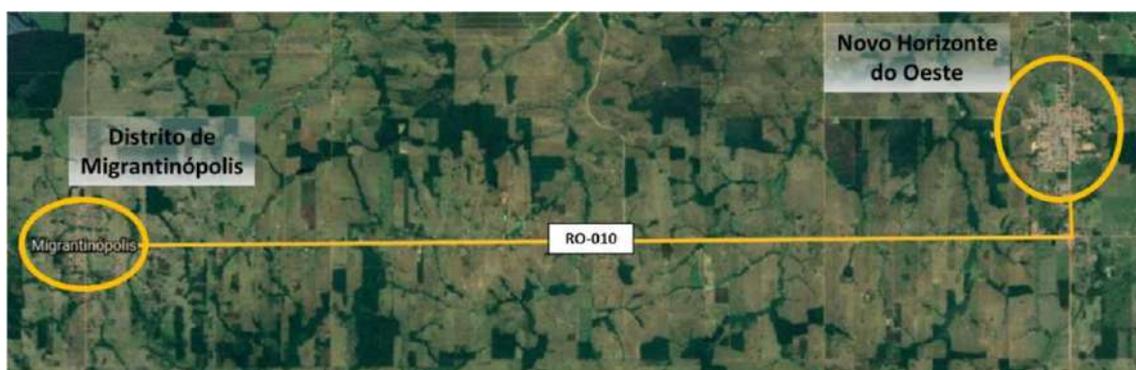
Figura 6 - Localização das sedes do Distrito Migrantinópolis e município de Novo Horizonte do Oeste.

De acordo com esta mesma Lei municipal ficou definido o perímetro urbano do Distrito de Migrantinópolis ao Município de Novo Horizonte do Oeste no Estado de Rondônia de 4km², partindo do cruzamento da linha seca, reta, paralela e distante 1.000 m da Rodovia RO 010 (sentido oeste) com a linha seca, reta, paralela e distante 1.000 m da linha – 144 Sul; segue por esta linha até o cruzamento linha seca, reta, paralela e distante 1.000 m da Rodovia RO 010 (sentido oeste); segue por esta até o cruzamento da linha seca, reta, paralela e distante 1.000 m da linha 144 Norte; segue por esta até o cruzamento da linha 144 Sul, com a linha seca, reta, paralela e distante 1.000 m da Rodovia RO 010 (sentido leste); segue por esta até o ponto inicial (Figura 6):

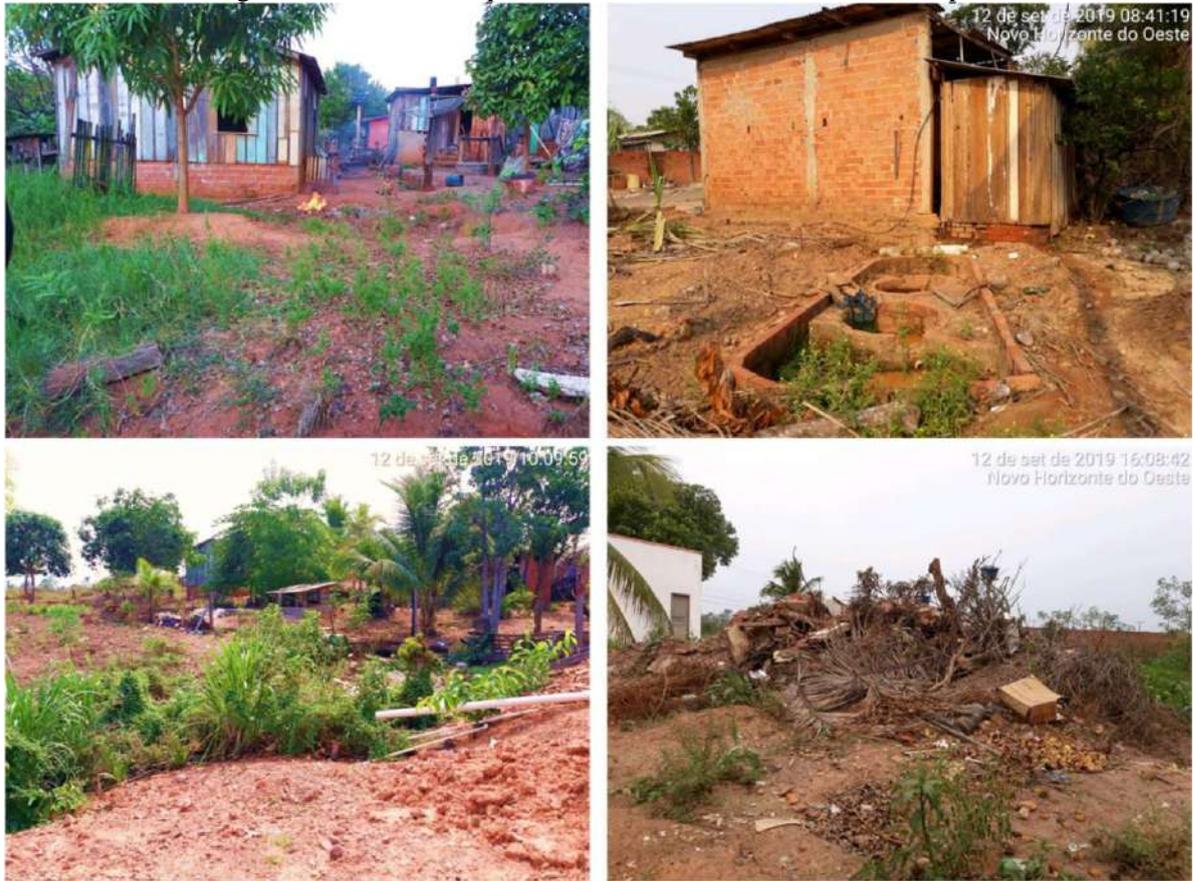
Figura 30 – Carências quanto ao saneamento básico no município

A carência ou inadequação dos serviços de saneamento básico, sobretudo do abastecimento de água potável e esgotamento sanitário, pode causar impactos diretos na saúde pública e na qualidade de vida da população, bem como no meio ambiente e no desenvolvimento humano, em Novo Horizonte do Oeste, ainda, observa-se problemas relacionados ao saneamento básico, principalmente nas áreas mais carentes (Figura 30).

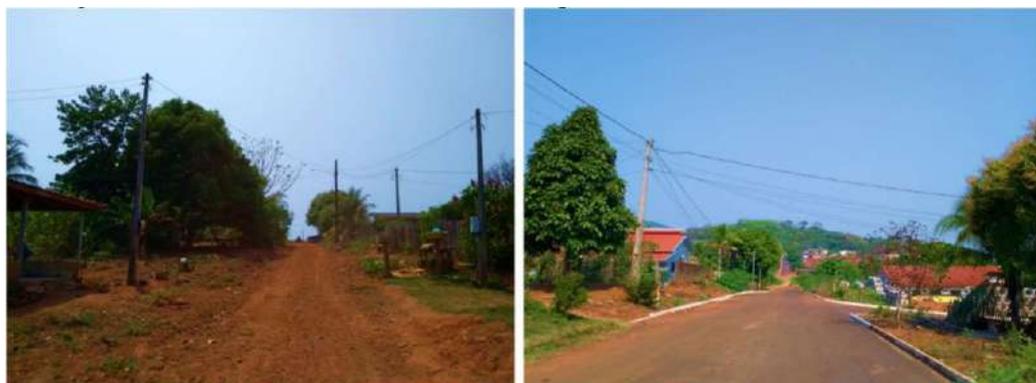
Figura 32 – Malha viária urbana do município sem e com revestimento asfáltico.

Quanto as infraestruturas de serviços disponíveis para a população domiciliada na área urbana segundo a Secretaria de Obras e Serviços (2019) as ruas em sua grande maioria se encontra pavimentada (80%), há iluminação pública em toda a zona urbana regulamentada pela prefeitura (100%) e existem bocas de lobo e galerias de microdrenagem em alguns pontos da sede e distrito, havendo necessidade de expansão do serviço de drenagem pluvial e pavimentação.

Porém, a pesquisa mostra que ainda existem algumas deficiências quanto a iluminação pública, pois 18% dos entrevistados mencionaram que em sua rua ainda não existe iluminação pública, os locais que apresentam esses problemas se relacionam as áreas de expansão territorial tanto na sede quanto no distrito do município. A Figura 33 destaca algumas áreas de expansão da sede do município que ainda não dispõe de infraestruturas básicas, como iluminação pública e asfaltamento.

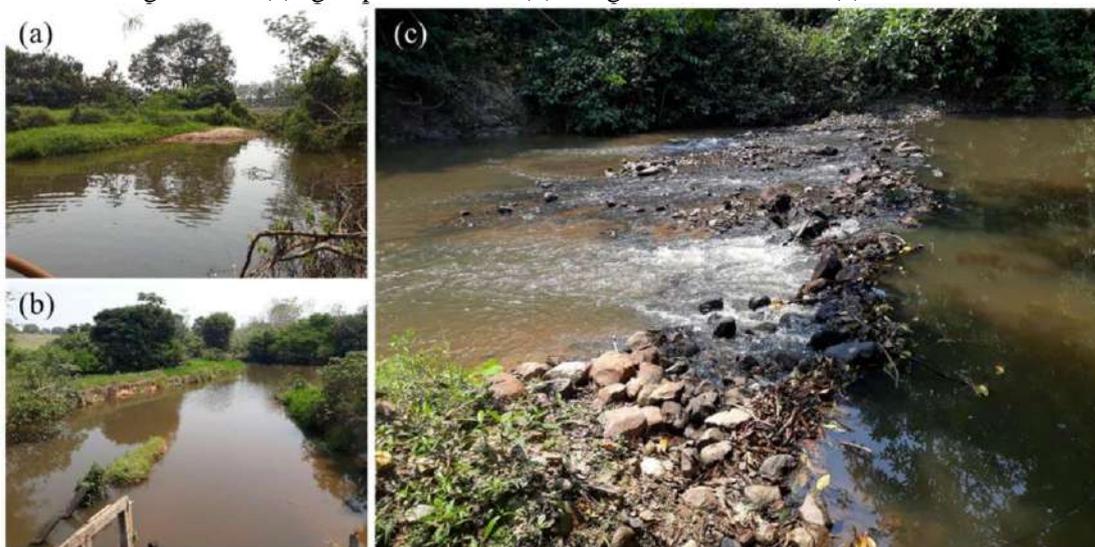
Figura 35 – (a) Igarapé Gabiraba; (b) Corgo Dom Pedrito; e (c) Rio Palha.

Ao analisar a rede hidrográfica do município, destacamos três recursos hídricos importantes pelas seguintes características: disponibilidade hídrica de atendimento futuro, a distância da sede, característica da qualidade da água bruta e as condições de entorno, sendo eles: Igarapé Gabiraba, Corgo Dom Pedrito e Rio Palha (Figura 35).

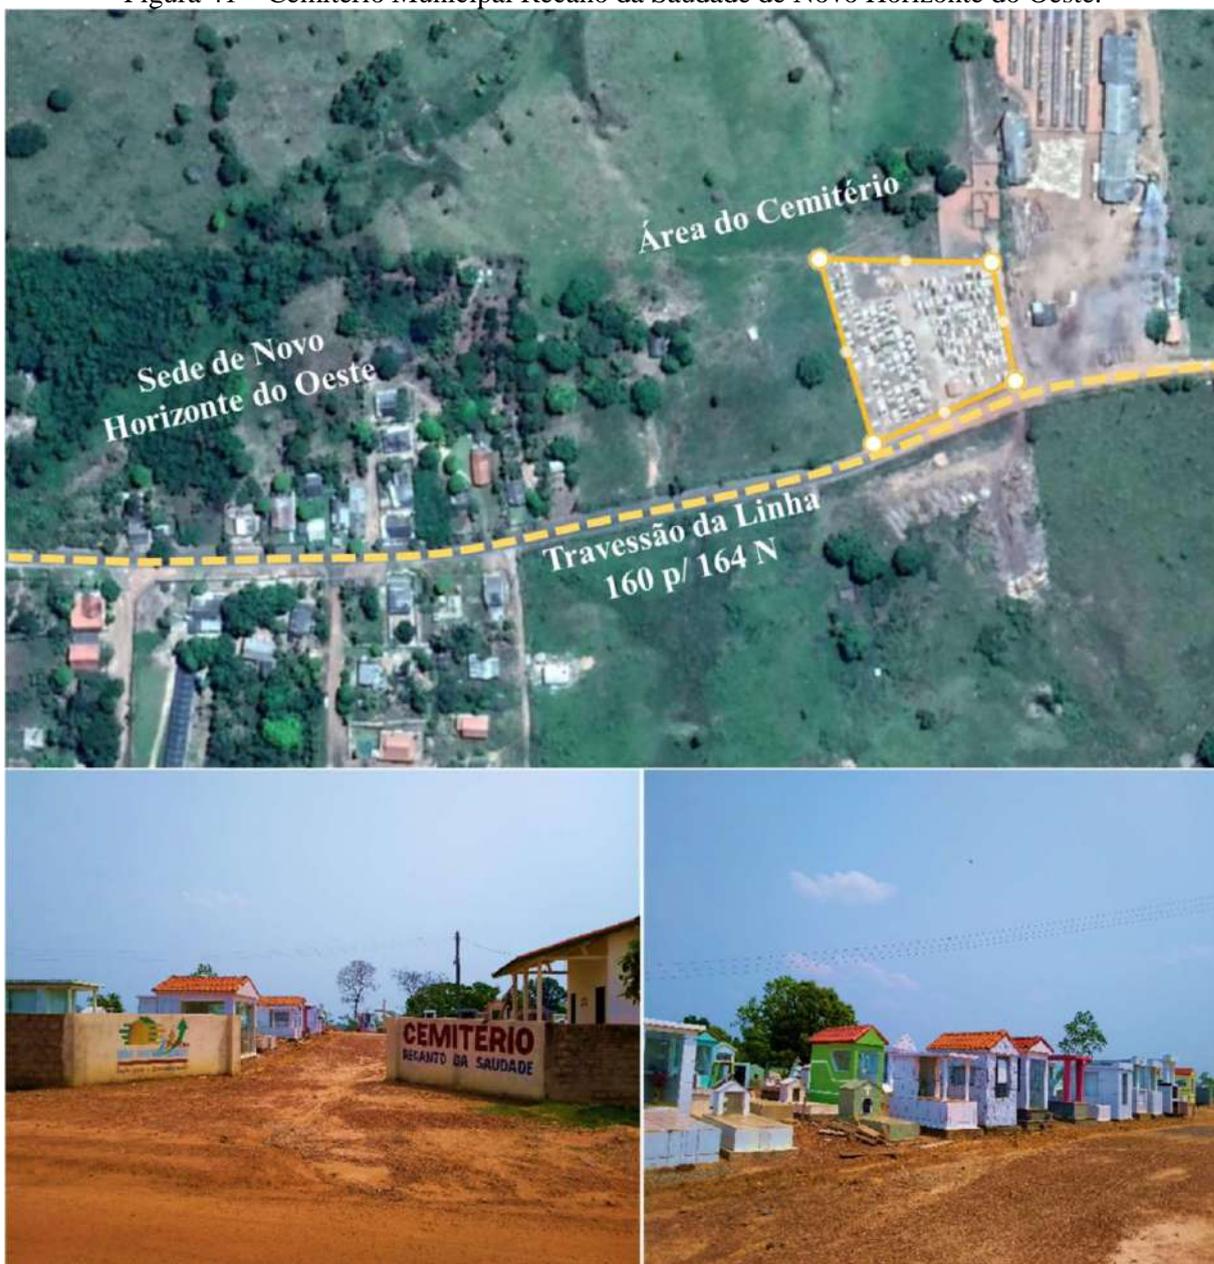
Figura 41 – Cemitério Municipal Recano da Saudade de Novo Horizonte do Oeste.

Apesar de estar inserido dentro do perímetro urbano do Município, não há muitas residências no entorno do cemitério, a mais próxima fica a 200 metros, estando apenas uma empresa laminadora ao lado. O cemitério Recanto da Saudade, atende todo o município e atualmente conta com 548 covas, possui um perímetro 277,19 m e uma área de 4.693,4 m².

Não foi relatado pela comunidade problemas relacionados a existência do cemitério próximo ao perímetro urbano de Novo Horizonte do Oeste, todavia, devido à ausência do licenciamento ambiental, torna-se necessário um estudo ambiental e social voltado para a saúde humana, afinal, deve-se ter responsabilidade social e ambiental, além do cumprimento das normas e regras legais. Especialistas são unânimes sobre o perigo do necrochorume causado por microorganismos patogênicos, e seus riscos infecciosos.

Pela ação das águas superficiais e das chuvas infiltradas nas sepulturas ou pelo contato dos corpos com as águas subterrâneas, o necrochorume pode atingir e contaminar estas águas. Se as mesmas fluírem para a área externa do cemitério e forem captadas através de poços escavados por populações que vivem no entorno, estas poderão correr sérios riscos de saúde.

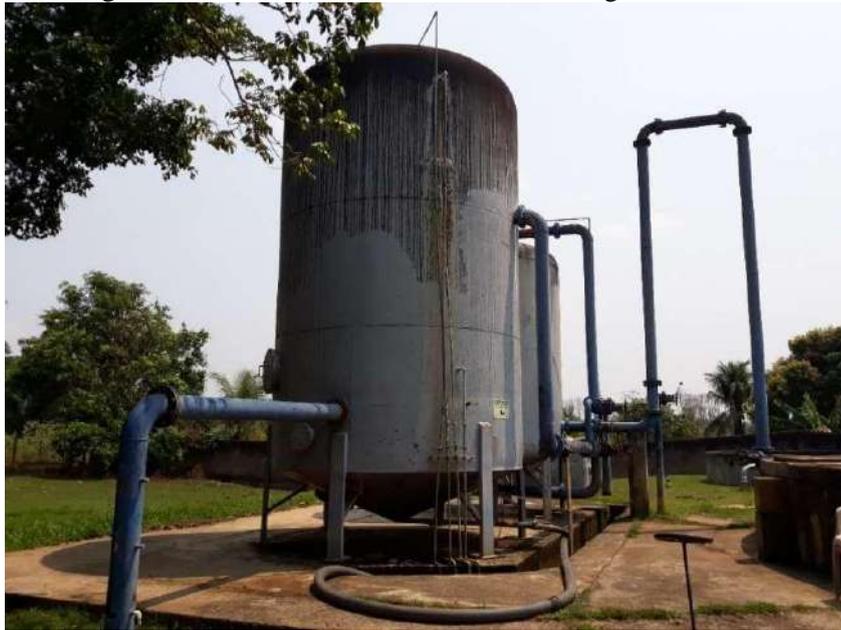
Figura 43 – Infraestrutura de tratamento de água da CAERD

No entanto, a CAERD trabalha com medidas de prevenção para que possíveis problemas não ocorram, no manancial é verificado o uso de defensivos agrícolas a montante e ao redor, assim como avaliação dos riscos que pode ser causado pela invasão pela população. Quanto a água bruta está é bombeada por adutoras de água bruta – AAB até a Estação de Tratamento de Água (ETA Novo Horizonte do Oeste), onde recebe o tratamento necessário. O controle analítico é realizado a cada 2 horas, através da verificação do pH, turbidez, cor e cloro, posteriormente é armazenada em reservatórios apoiados (RAP) e recalçada por estações elevatórias de água tratada (EEAT), aduzida em adutoras de água tratada (AAT) para os reservatórios elevados (REL) e distribuída para consumo humano, por uma rede de distribuição de 33,6 km. Mensalmente, são realizadas as análises microbiológicas, como parte do controle de qualidade da estação.

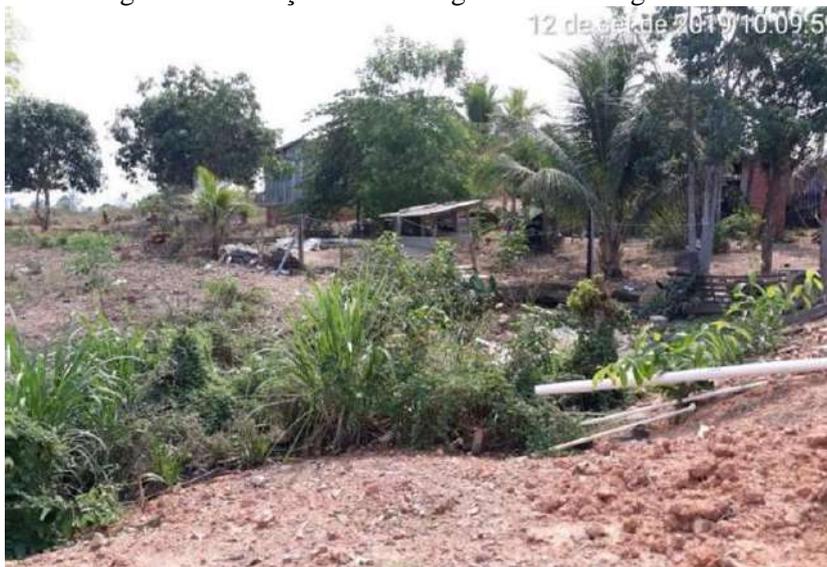
Figura 44 – Lançamento de esgotos em drenagem natural

Quanto ao esgotamento sanitário no município de Novo Horizonte do Oeste não há redes de coleta de esgoto, estações elevatórias, interceptores, estação de tratamento de esgotos, emissários ou outra forma de coleta, tratamento e destino efluente coletivos. Também não há sistemas condominiais, portanto, não existe um sistema de segurança pública, porém os Agentes de Saúde Comunitários – ACS trabalham com medidas de orientação juntamente com a população para que não ocorra surtos de doenças devido ao descarte incorreto dos dejetos domiciliares, visto que em sua maioria são em fossas negras ou a céu aberto.

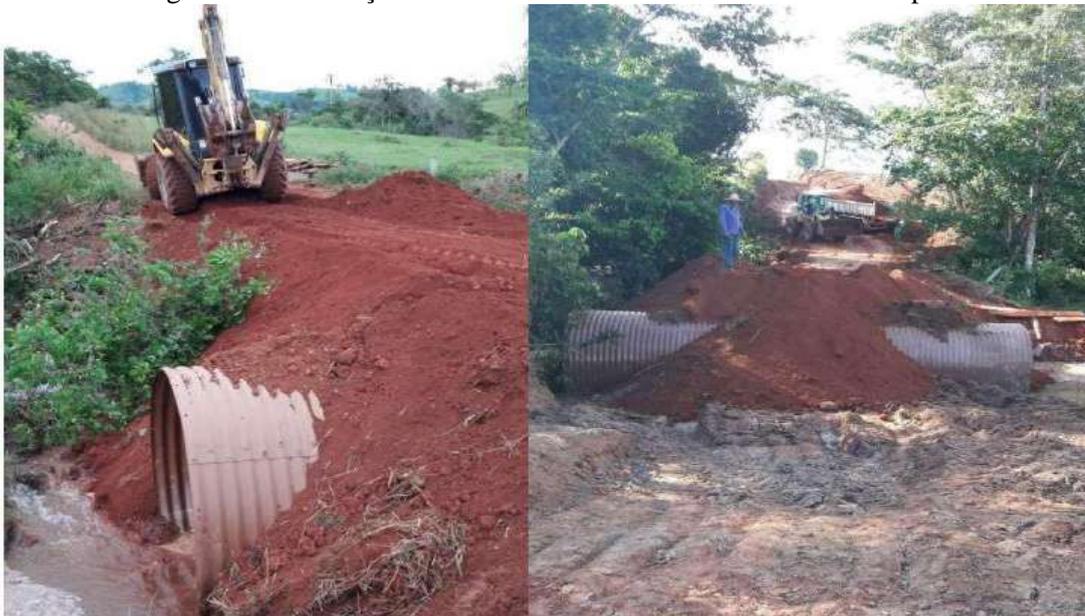
Figura 54 – Instalação de tubos metálicos na área rural do município.

A primeira ação executada pela Secretaria de Obras, Meio Ambiente e Agricultura em 2017 buscou ações que visavam a melhoria das vias urbanas e vicinais no município, atendendo com a instalação de tubos metálicos, aquisição de tubos de concreto armado, tapas buracos, construção e manutenção das pontes, manutenção no asfalto na sede e no distrito, limpeza e conservação urbana, manutenção, conservação e recuperação nas linhas vicinais e travessões. Na área de investimentos aprimoramos na reforma do barracão, construção do muro do cemitério municipal; Serviços: Consórcio (coleta, transporte, disposição final dos resíduos sólidos).

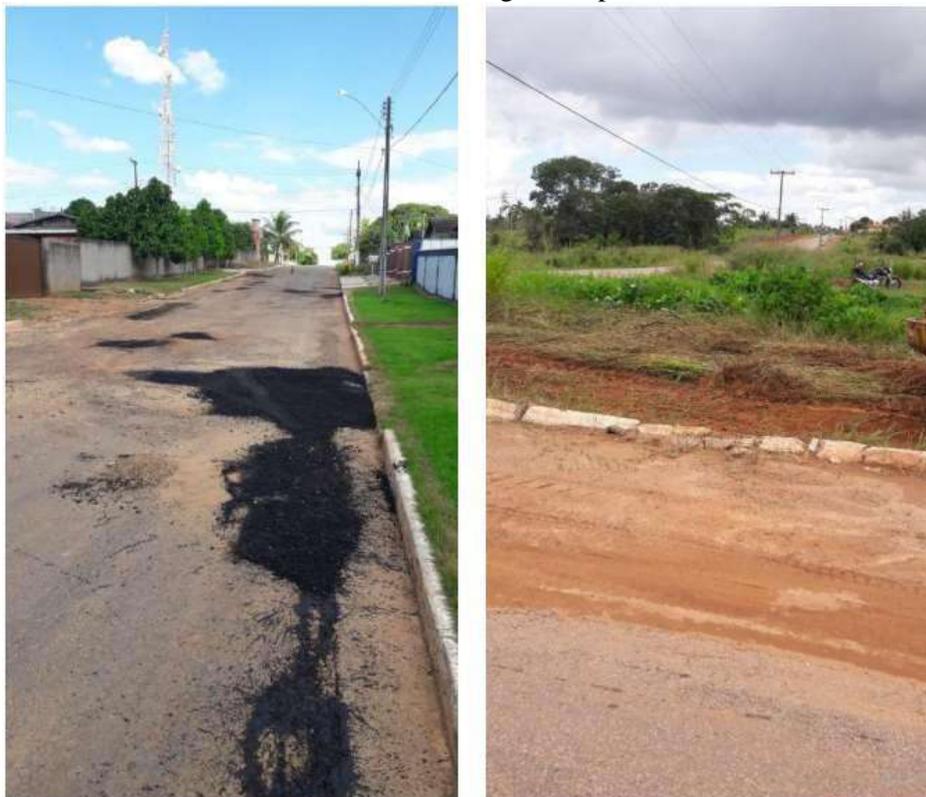
Figura 55 – Aplicação de microrrevestimento a frio em ruas e avenidas na sede e no Distrito de Migrantinópolis

Terceira ação de 2017 visando a melhoria na Infraestrutura asfáltica do município, houve a aplicação de micro revestimento a frio em ruas e avenidas na sede e no Distrito de Migrantinópolis.

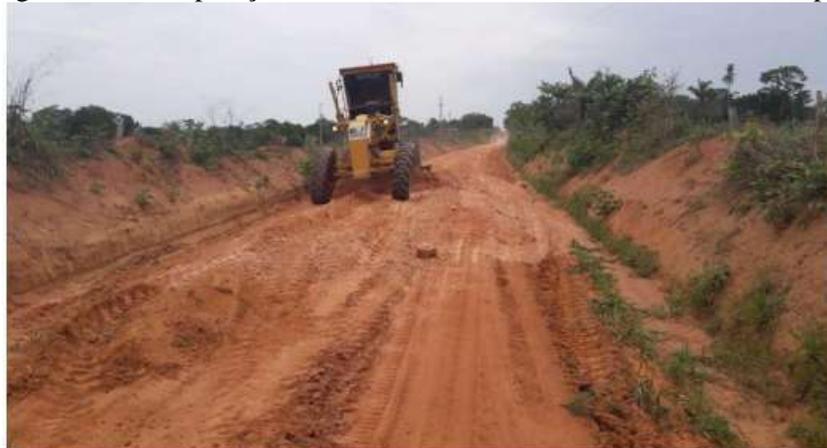
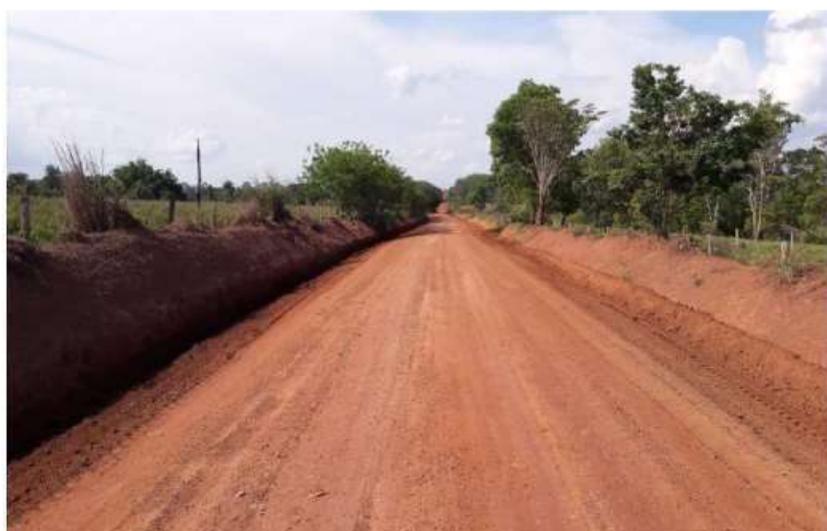
Figura 56 – Recuperação de Estradas Vicinais na área rural do município.

Na quarta ação em 2017 foram executados trabalhos voltados para a Recuperação de Estradas Vicinais – Linha 156 Norte – ext. 25,00 Km; Linha 152 Norte – ext. 16,805 Km, totalizando 41,805 Km. Em 2018 os trabalhos foram executados nas linhas 140 Norte, 144 Norte e 156 Sul.

Quinta ação (2017) realizou execução parcial referente aos trabalhos executados na recuperação de estradas Vicinais – Linha 144 Norte – ext. 25,00 Km; Linha 140 Norte – ext. 25,00 Km e Linha 156 Sul ext. 11 Km – totalizando 61,00 Km. Em 2018 os trabalhos executados para Recuperação de Estradas Vicinais ocorreram nas linhas – Linha 156 Norte – ext. 25,00 Km; Linha 152 Norte – ext. 25 Km, linha 140 Sul travessões 156 Norte P/160 laticínios.156 Norte P/156 travessões Execução parcial.

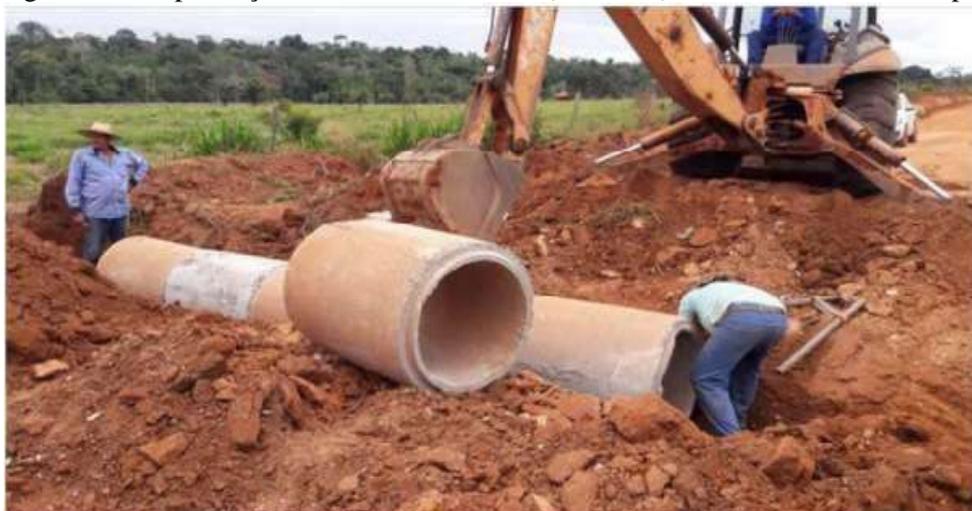
Figura 57 – Implantação de tubos de concreto (manilhas) na área rural do município.

Para as ações oitava e nona (Execução parcial) houve a aquisição de tubos de concreto (manilhas) para recuperação das estradas vicinais (Figura 57).

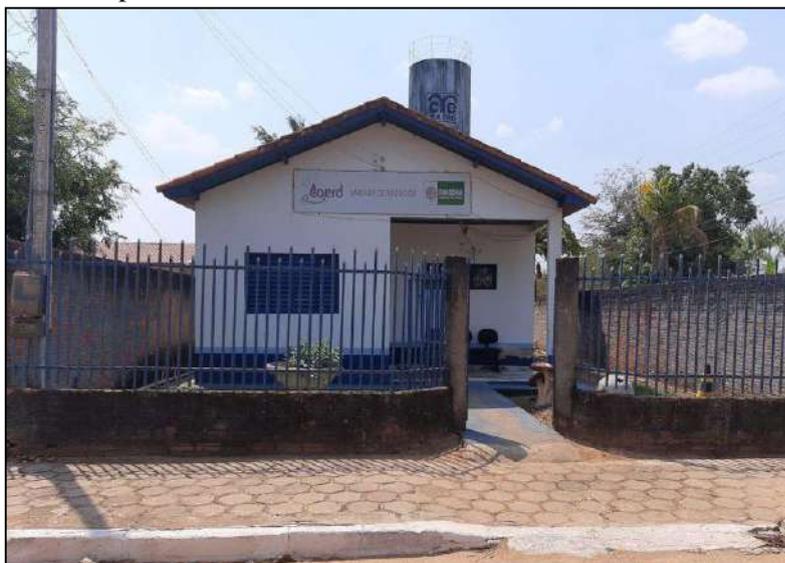
Figura 59 - Sede de apoio administrativo da CAERD da sede de Novo Horizonte do Oeste

A edificação de apoio administrativo se encontra em bom estado de conservação, cercada, sem sinais de depredação ou vandalismos e está situado em local de fácil acesso, no entanto, falta placa de identificação do local. O atendimento ao público é de segunda a sexta-feira das 07h30min às 13h30min. A figura abaixo demonstra a sede de apoio administrativo da CAERD da sede de Novo Horizonte do Oeste.

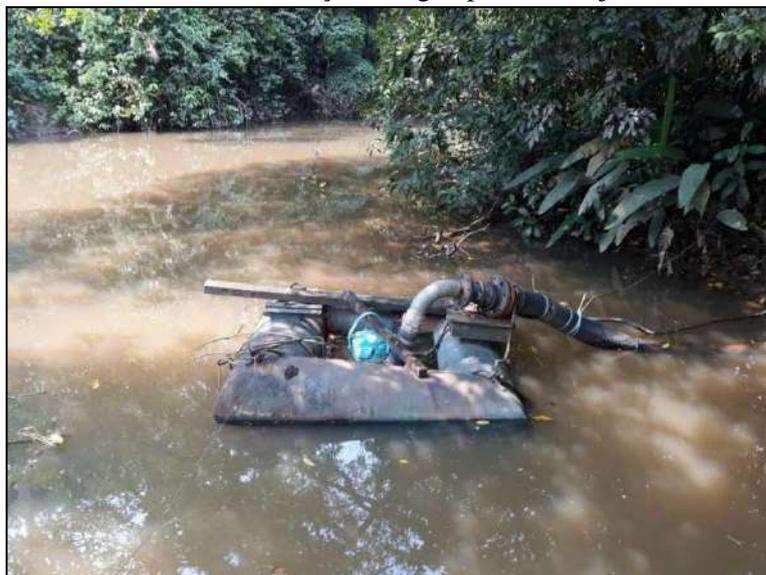
Figura 67 - Flutuador com sucção de água por um conjunto moto bomba

A captação superficial do SAA 1 da Sede Municipal no rio Palha é realizada por meio de flutuador metálico do ano de 2004, com dimensões de 1,30 x 1,30 m, possui gradeamento na base, para a proteção do crivo da bomba., com sucção de água por um conjunto moto bomba com vazão nominal de 26,30 L/s. A Figura 67 é referente à captação no Rio Palha, onde pode-se observar o flutuador acompanhado da tubulação e moto bomba.

O flutuador e a bomba apresentam um estado regular de conservação. A prestadora de serviços salientou que a frequência que a bomba apresenta problemas é uma vez a cada cinco anos de operação, essa é uma baixa frequência de problemas diante de uma operação diária. Entretanto, não existe bomba reserva para substituição caso haja necessidade de reparo e manutenção.

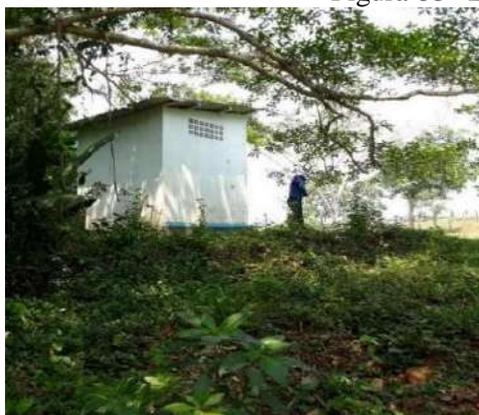
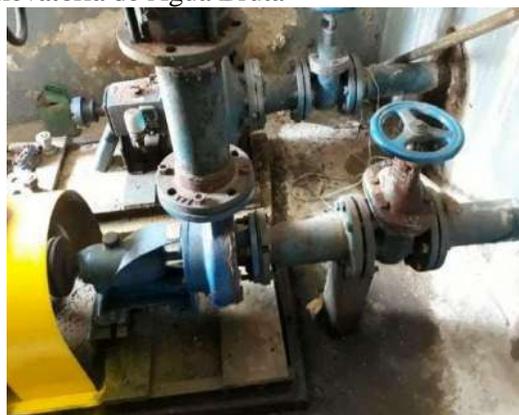
Figura 68 - Estação Elevatória de Água Bruta

A Estação Elevatória de Água Bruta (EEAB), está localizada próximo ao local de captação, em abrigo coberto construído em alvenaria, o abrigo possui as seguintes dimensões: 1,5 x 1,5 m, área de 2,25 m² e apresenta bom estado de conservação (Figura 68).

Abrigo de alvenaria

Conjunto Moto Bomba (CMB), no interior do abrigo

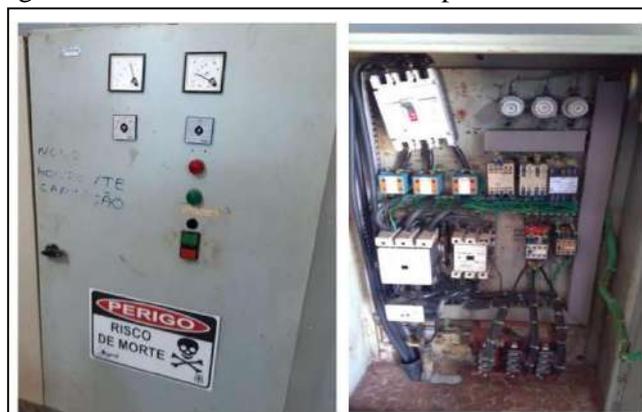
Figura 69 - Vista externa e interna do painel de comando

A EEAB de Novo Horizonte do Oeste possui regime de operação de 4 horas por dia no período de estiagem e varia de 2 a 2,5 horas por dia no período chuvoso, o acionamento do sistema ocorre de forma manual em painel de elétrico (Figura 69).

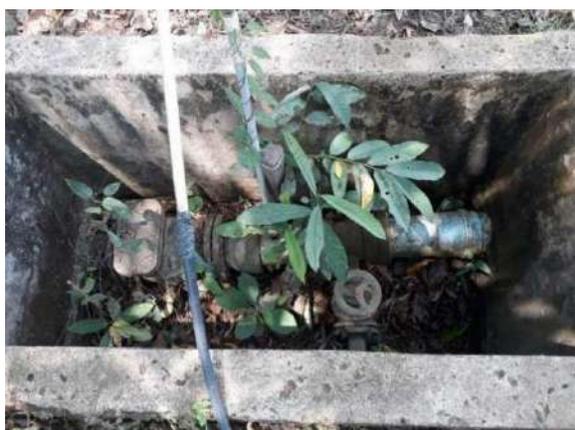
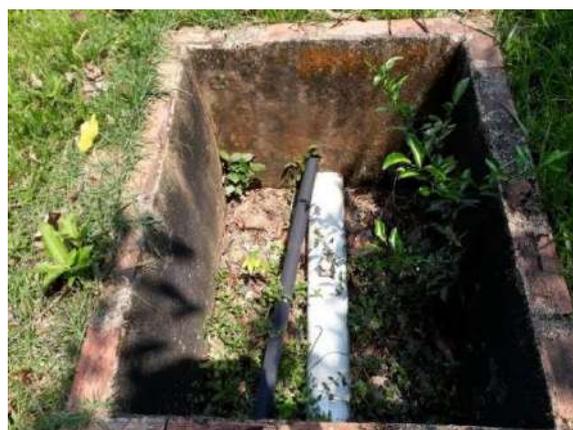
Figura 71 - Registro gaveta do sistema de adução de água bruta e a AAB 2

O Quadro 15 apresenta as características das adutoras existentes. A Figura 71 ilustra o registro de gaveta (60 mm) e a válvula de descarga (60 mm) do sistema de adução e a AAB 2.

Registro de gaveta e válvula de descarga

Adutora de Água Bruta 2

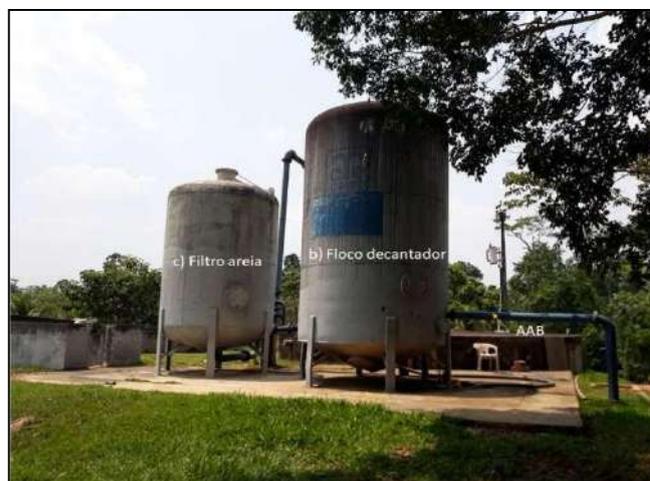
Figura 73 - Elementos que compõe as primeiras etapas de tratamento da ETA de Novo Horizonte do Oeste: floco decantador (b) e filtro de areia (c)

A ETA de Novo Horizonte d'Oeste é do tipo Compacta Metálica Fechada, de funcionamento sob pressão com decantação acelerada de lodos suspensos. Tem capacidade nominal de 28,88 L/s, foi instalada no ano de 2004 e é composta pelas seguintes unidades: floco decantador, filtro de fluxo misto e desinfecção (Figura 73). Os decantadores e a unidade de cloração foram instalados no ano de 1992. A ETA de Novo Horizonte do Oeste possui regime de operação de 4 horas por dia no período de estiagem e varia de 2 a 2,5 horas por dia no período chuvoso. As operações unitárias que constituem a estação de tratamento de água na ETA compreendem a seguinte estruturação.

Na Figura 73 é possível observar as unidades floco decantador (b) e o filtro de areia (c), sendo estas as primeiras etapas de tratamento existentes ETA.

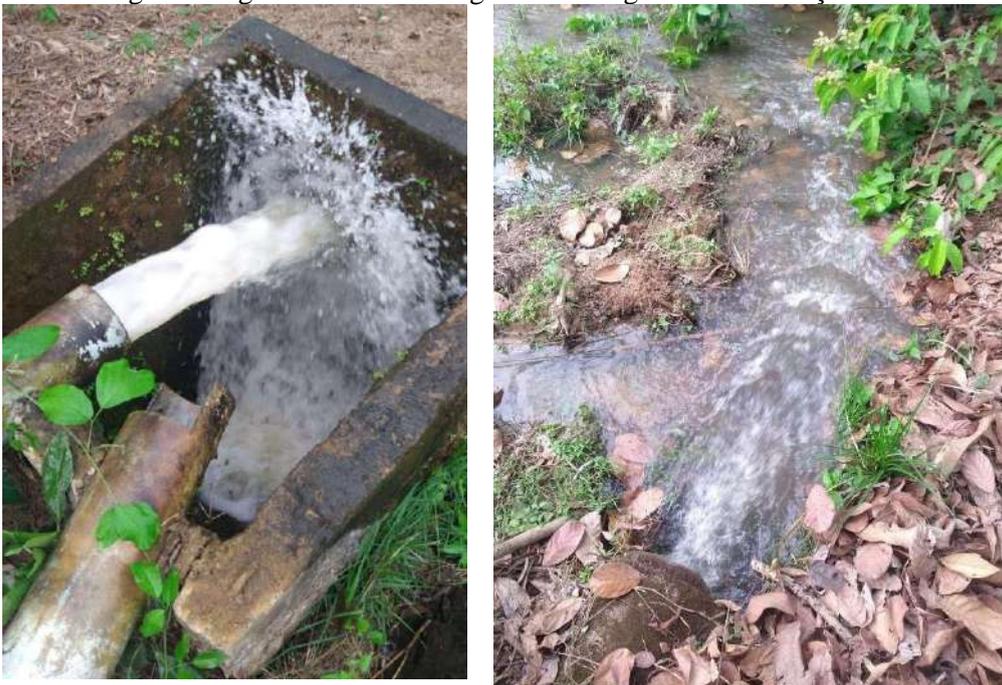
Figura 76 — Imagens de água oriunda da lavagem e descarga da ETA e lançamento no Rio Palha

Durante a visita *in loco*, observou-se que o sistema existente não possui tratamento dos lodos e isso implica no retorno do lodo e das águas de lavagens através de uma tubulação de PVC 50 mm para o Rio Palha a jusante do ponto de captação (Figura 76). Vale ressaltar que esses lodos possuem compostos inorgânicos provenientes do coagulante utilizado no tratamento e que possivelmente pode estar contaminando o corpo hídrico. Desta forma, se faz necessário a implantação de um sistema de tratamento de lodos, como por exemplo, um leito para secagem.

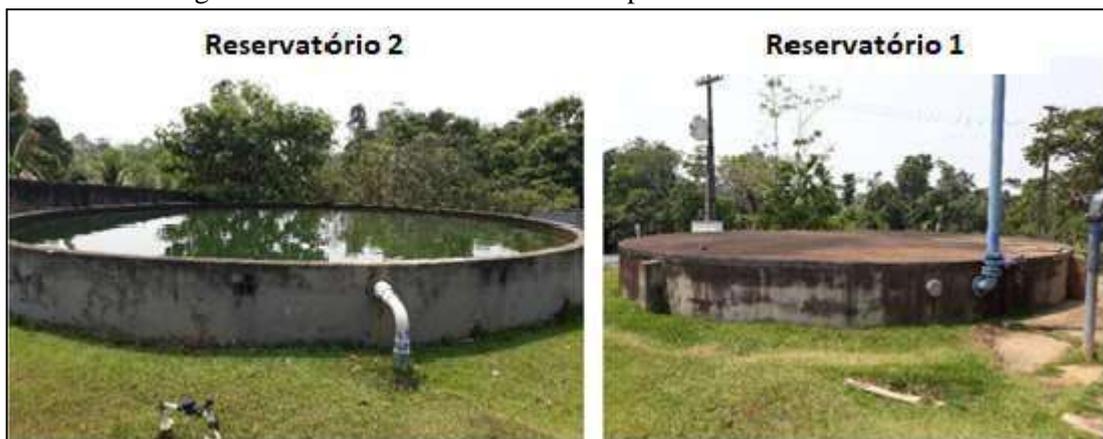
Figura 78 – Reservatórios cilíndricos apoiados de armazenamento

Durante visita *in loco* observou-se que os reservatórios apresentam bom estado de conservação apesar do tempo que possuem, pois foram instalados no ano de 2004. A limpeza dos reservatórios de acúmulo e de decantação ocorrem a cada 4 meses de operação. A prestadora informou ainda, que os reservatórios de acumulação levam cerca de 2 horas para terem seu total enchimento, os reservatórios não possuem boias de níveis.

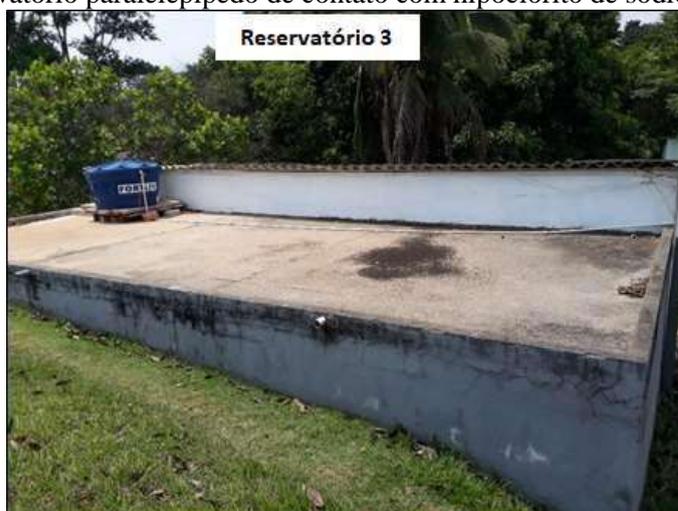
Figura 79 – Reservatório paralelepípedo de contato com hipoclorito de sódio e de bombeamento

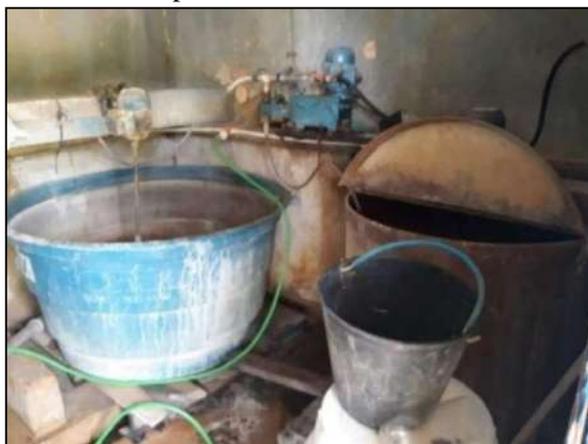
Figura 80 – Estrutura de Preparo do sulfato na ETA Novo Horizonte do Oeste

A ETA de Novo Horizonte do Oeste possui uma sala para o preparo químico onde se realiza a preparação do sulfato de alumínio, utilizado como coagulante e que também serve para o armazenamento do cloro granulado (Figura 80).

O preparo das substâncias químicas ocorre em reservatórios de 1000 L e de 500 L, por meio de agitação mecânica com misturadores acoplados e motor da marca WEG modelo 6D42057, com potência de 0,75 cv. Além de possuir uma bomba dosadora e tubulação de adução de sulfato. Os reservatórios de sulfato são utilizados de forma alternada, onde quando um está em uso o outro contém o sulfato preparado, mas em descanso. A dosagem de sulfato depende da qualidade da água bruta, realizada a cada duas horas. A solução preparada contém

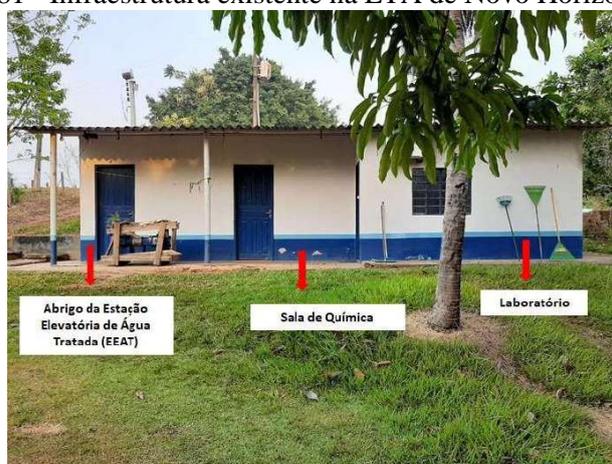
Figura 81 - Infraestrutura existente na ETA de Novo Horizonte do Oeste

Essa sala é construída em alvenaria e possui as seguintes dimensões: 3 x 3 m e área de 9 m², mas não apresenta revestimento cerâmico, iluminação e ventilação adequados, sendo necessário uma melhor infraestrutura física (Figura 81).

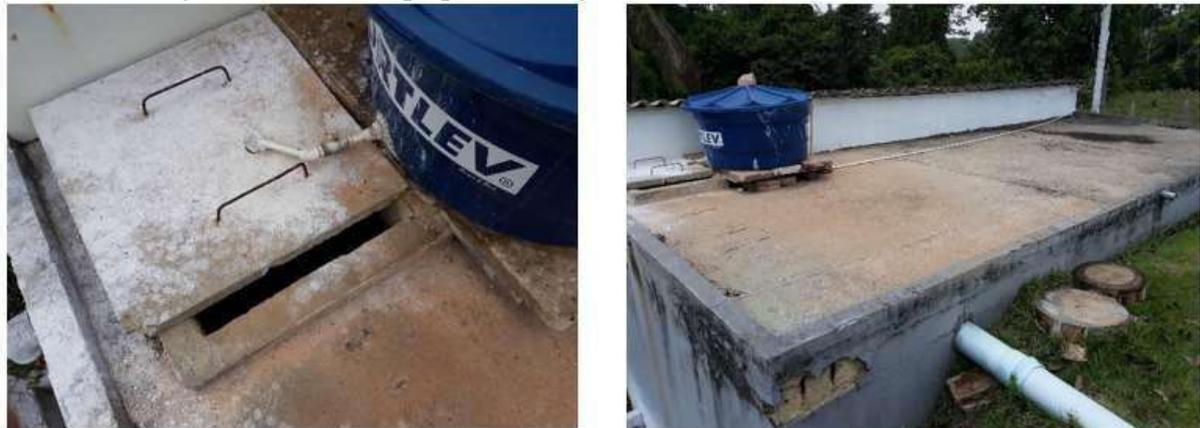
Figura 82 - Caixa de preparo e dosagem do cloro no reservatório de contato

O preparo da solução de hipoclorito de sódio é realizado na caixa aplicadora de hipoclorito (Figura 82). A solução de hipoclorito de sódio é preparada com 2% e é regulada conforme as análises de cloro residual realizadas a cada duas horas.

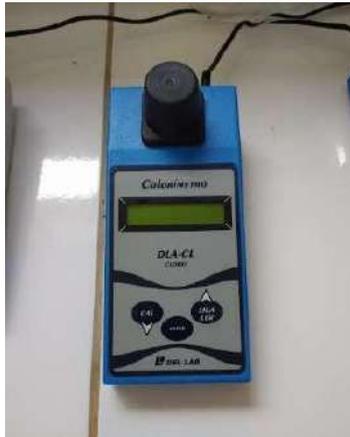
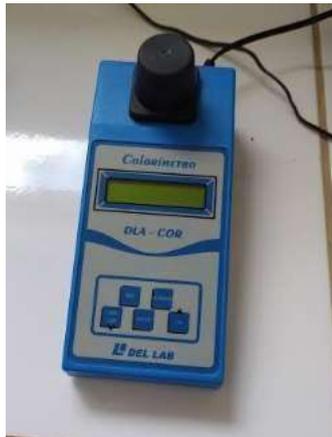
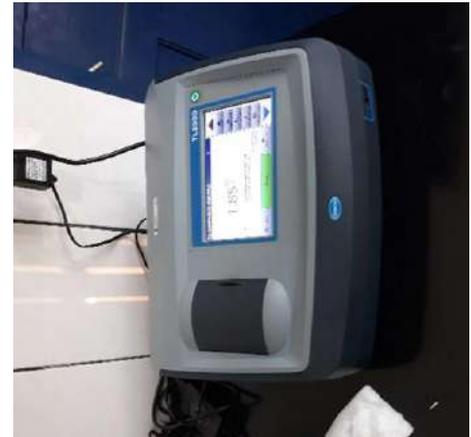
Figura 83 - Equipamento utilizados para controle e monitoramento na ETA da sede de Novo Horizonte do Oeste

A eficiência do tratamento da água fornecida para população é garantida por meio de análises de turbidez, cloro residual e cor, que são realizadas a cada 2 horas no laboratório de controle de qualidade da água localizado no mesmo lote da ETA e registrados nos boletins diários. Os parâmetros rotineiros medidos e os parâmetros equipados utilizados são demonstrados no Quadro 18.

A Figura 83 demonstra os equipamentos existentes na ETA da sede de Novo Horizonte do Oeste. O laboratório conta também com um *jar test* (Figura 84) para determinar as dosagens de sulfato de alumínio.

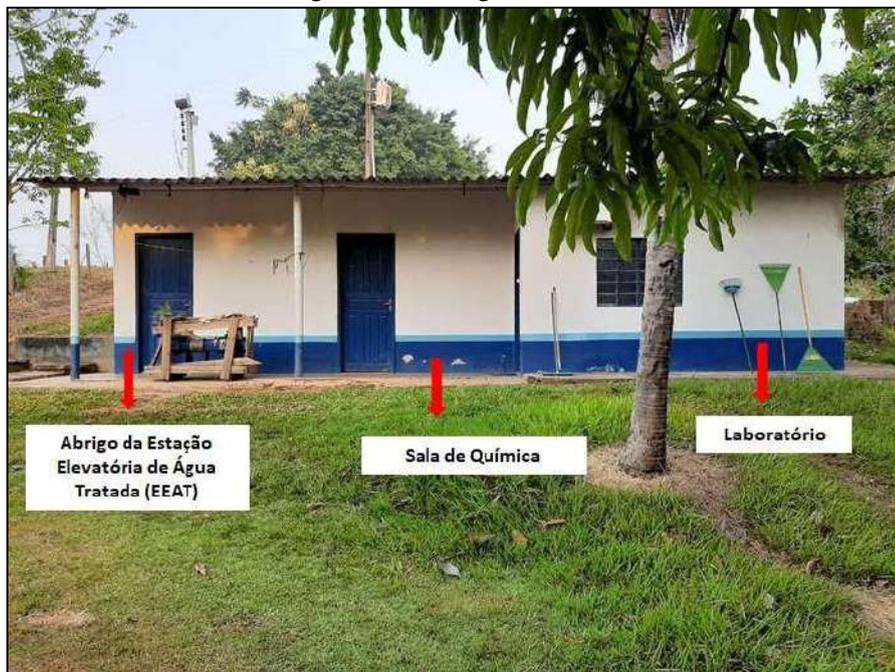
Figura 86 - Abrigo da EEAT

A EEAT está localizada em abrigo coberto construído em alvenaria, o abrigo possui as seguintes dimensões: 3 x 3 m, área de 9 m² e apresenta bom estado de conservação (Figura 86).

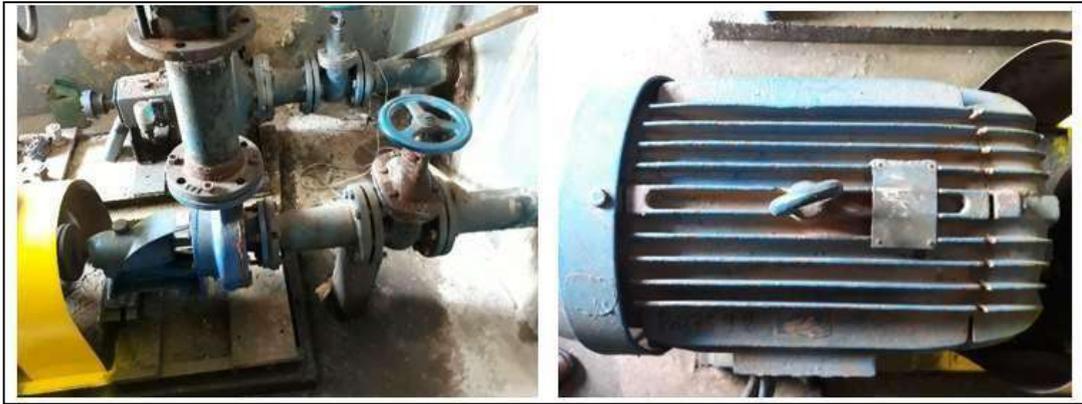
Figura 87 - Bombas e Motor da EEAT

As figuras abaixo ilustram as bombas, o motor e o barrilete da EEAT que estão localizados no interior do abrigo. O Quadro 20 apresenta os elementos que compõe a EEAT.

O diâmetro de sucção da bomba é de 150 mm e recalque 125 mm. Nas imagens pode-se observar que o barrilete de recalque dos conjuntos motobombas da EEAT uma das linhas de recalque é equipada com válvulas de retenção (125 mm) antecedendo o registro de gaveta (125 mm), enquanto o conjunto motobomba da direita é desprovido desse equipamento de proteção hidráulica. E apesar da estrutura de barrilete ser para dois conjuntos motobombas, apenas um é completo e está em operação, o outro não há motor e está desativado.

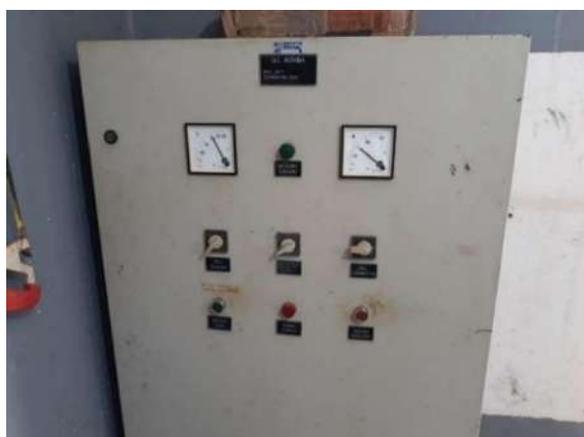
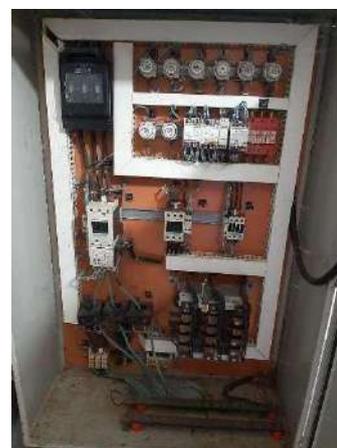
Figura 89 - Pannel de comando EEAT

A EEAT funciona em um regime de operação em média de 12 horas no período chuvoso e 14 horas por dia em período seco. O conjunto motobomba da EEAT possui alimentação elétrica de 220 V, é acionado manualmente por chave liga e desliga. O painel de comando encontra-se localizado no mesmo abrigo onde estão instalados os conjuntos motobombas das elevatórias, o painel de comando é protegido por caixa proteção metálica.

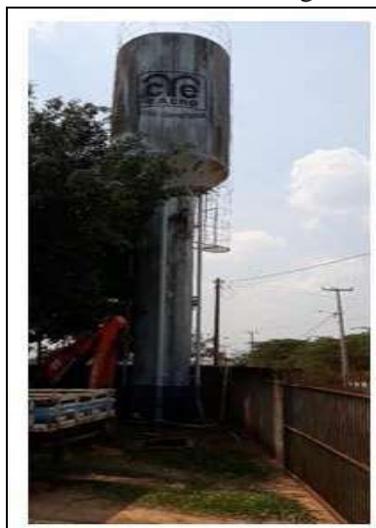
Figura 91 - Reservatório de água tratada

Em visita *in loco* observou-se que o reservatório apresenta estado de conservação regular, necessitando de restauração do revestimento externo e avaliação do revestimento interno. O reservatório não possui sistema de desligamento automático e quando ocorre o extravasamento é informado via celular ao operador de plantão na ETA. A Figura 91 apresentam a estrutura física do reservatório de água tratada do SAA Novo Horizonte do Oeste.

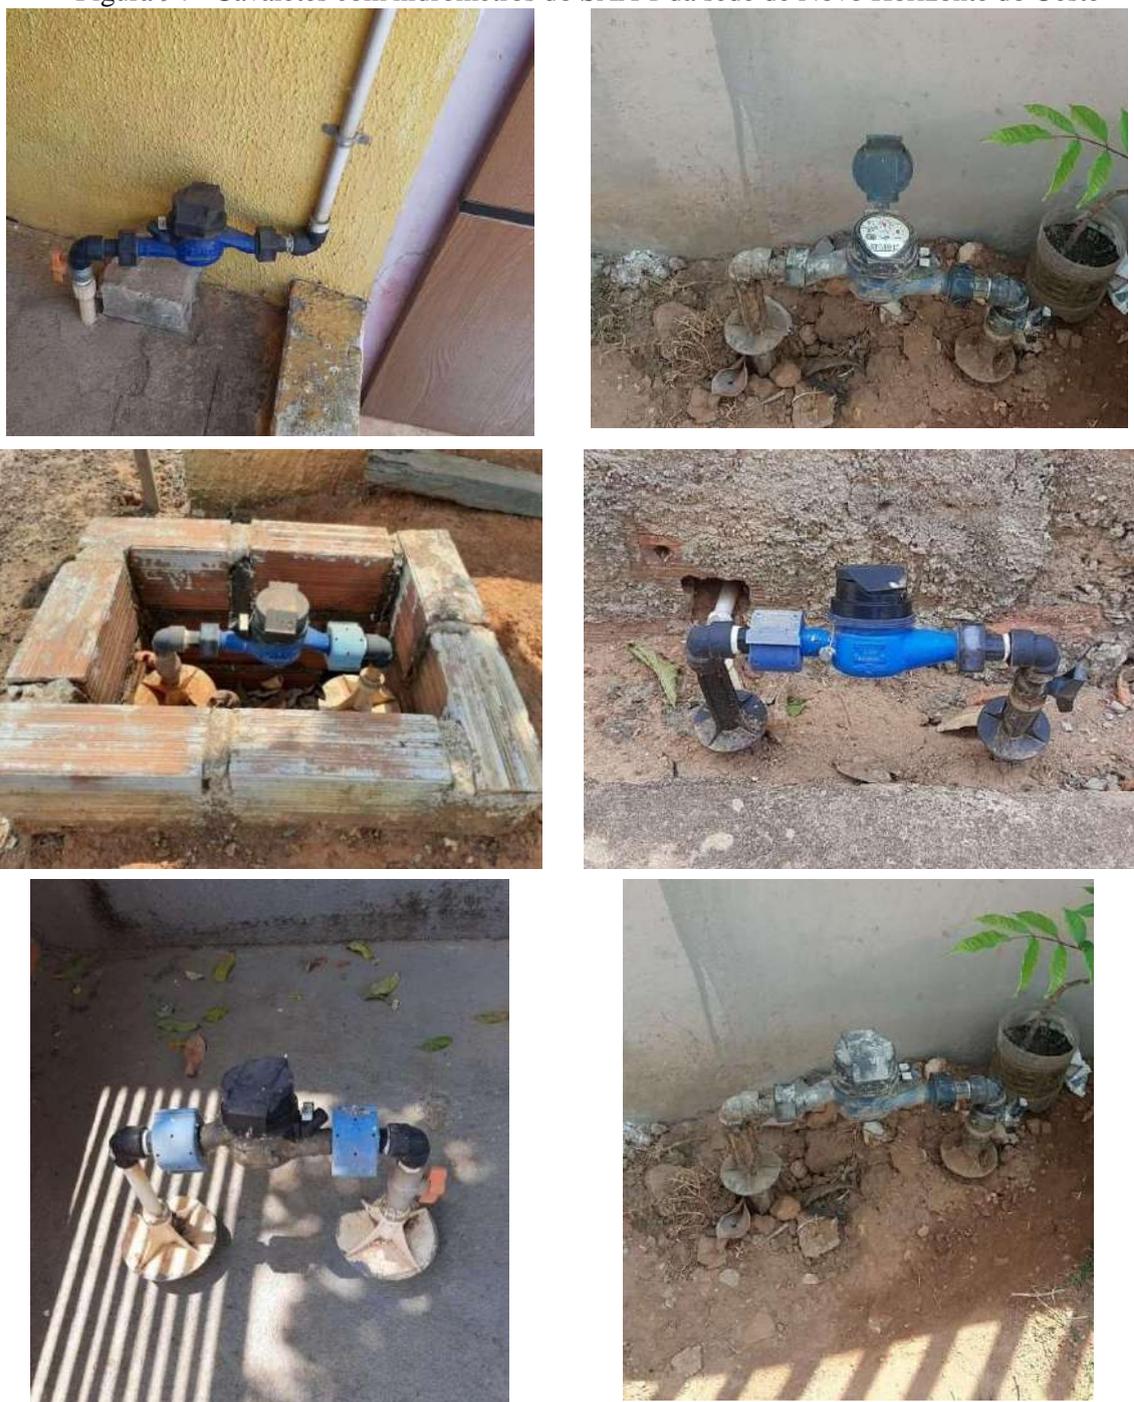
Figura 94 - Cavaletes com hidrômetros do SAA 1 da sede de Novo Horizonte do Oeste

Na sede do município de Novo Horizonte do Oeste s hidrômetros são instalados em sua maioria sem um padrão de proteção, sem caixas de proteção, ficando expostos ao intemperismo e suscetíveis a vandalismo, furtos, fraudes e também violações. Os hidrômetros utilizados são do tipo uni jato 1/2" e 3/4" com vazão de 3 m³/h (Figura 94).

A reposição de hidrômetros é realizada pela CAERD em duas situações distintas. Quando o equipamento apresenta defeito de fabricação ou danifica com o uso (sem custo para usuário) e quando o setor de fiscalização constata a violação de hidrômetros. No segundo caso, a empresa tem duas formas de constatar a violação: pela consulta ao sistema interno em que se percebe a queda brusca no consumo ou pelos funcionários do setor de leitura que informam a
