Relatório do Diagnóstico Técnico-Participativo do Plano Municipal de Saneamento Básico de Novo Horizonte Do Oeste

**RELATÓRIO DO DIAGNÓSTICO TÉCNICO-
PARTICIPATIVO DO PLANO MUNICIPAL DE
SANEAMENTO BÁSICO – PMSB DE NOVOHORIZONTE
DO OESTE/RO**

NOVO HORIZONTE DO OESTE/RO
MARÇO/2021

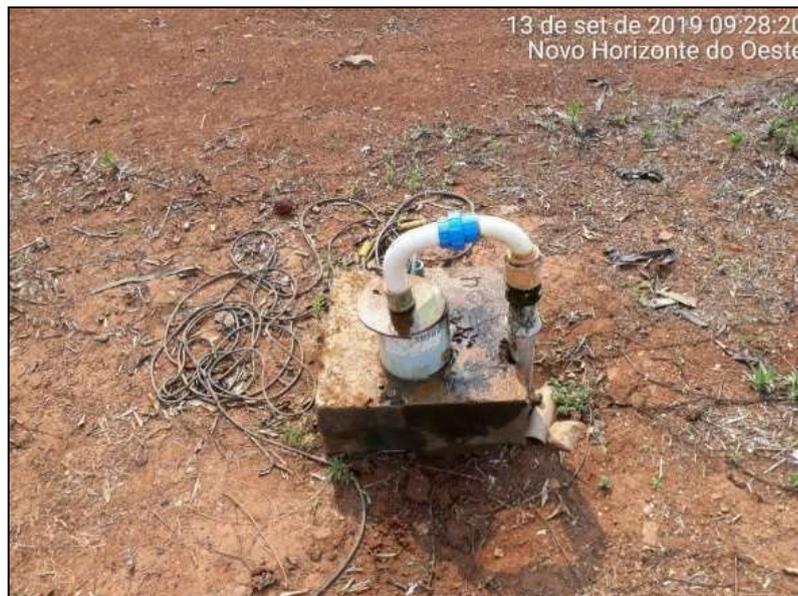
Figura 99 - Poço tubular instalado na RO 135 para atendimento parcial da sede de Novo Horizonte do Oeste

O poço tubular utilizado tem diâmetro de 6”, profundidade de 88 m com a bomba instalada a 75 m. A vazão de bombeamento é de 5 m³/h. A vazão específica de 11,17 m³/h, nível dinâmica de 31,50 m e nível estático de 11 m. A bomba faz o recalque por um tubo de PVC DN 60 mm para um reservatório elevado metálico, e desse para a rede de distribuição (CAERD, 2019).

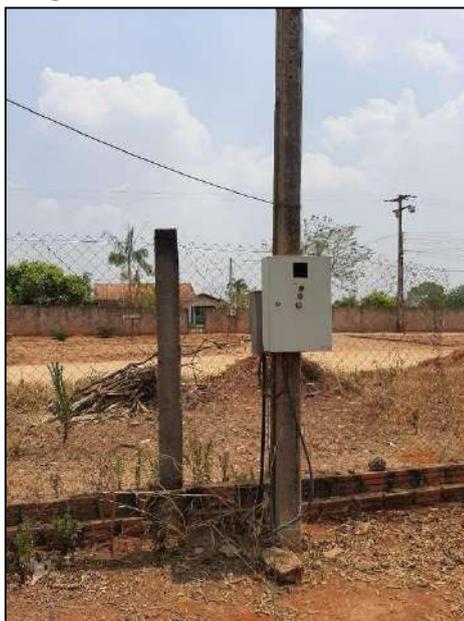
Figura 100 - Quadro de comando de acionamento da bomba

O acionamento da bomba é de forma manual, com partida direta utilizando botoeiras como chave liga/desliga instalado no painel de comando elétrico metálico com 7,5 CV, energização de 220V e frequência de 60Hz. O painel de comando está localizado nas proximidades do poço de captação, o painel está acoplado em um poste, e não existe um abrigo para a proteção do mesmo (Figura 100).

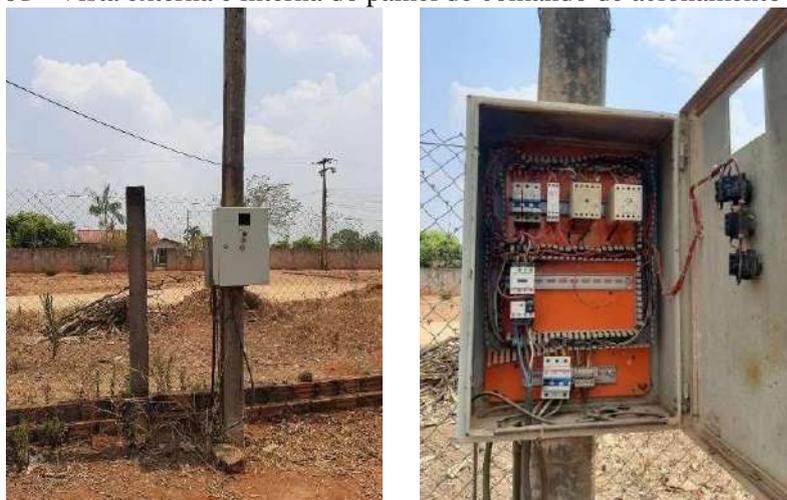
Figura 101 - Vista externa e interna do painel de comando de acionamento da bomba

O painel de comandos é protegido por caixa metálica que se encontra em bom estado de conservação e a parte elétrica estão em boas condições visuais (Figura 101). A CAERD informou que não realiza manutenções preventivas no quadro semestralmente, as manutenções só são realizadas quando há necessidade, ou seja, quando o painel apresenta algum tipo de problema.

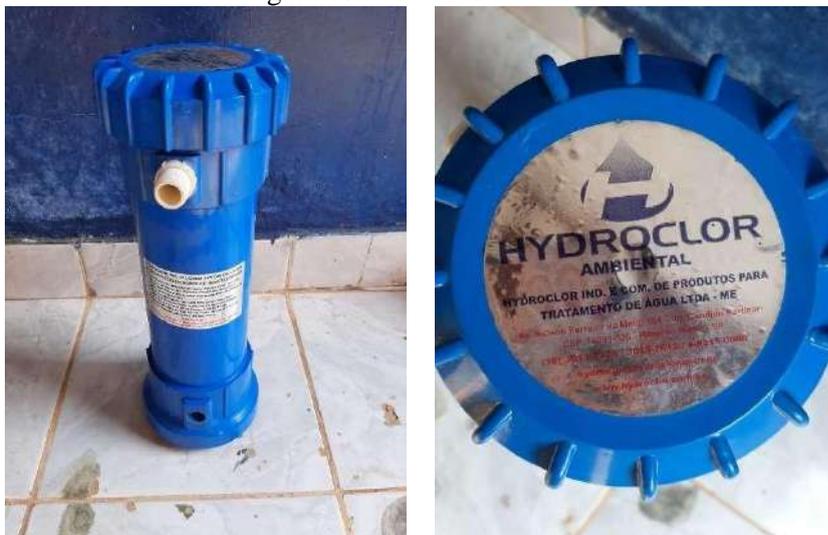
Figura 102 - Dosador de cloro

O SAA 2 que abastece parte da sede de Novo Horizonte do Oeste ainda não possui a etapa de tratamento da água antes da distribuição. Conforme informações da CAERD (2019) a prestadora já adquiriu um dosador de cloro que será utilizado para realizar a desinfecção da água antes de ser distribuída para a população (Figura 102). No entanto, ainda não foi instalado pois estão aguardando chegar da CAERD de Porto Velho as peças para instalação.

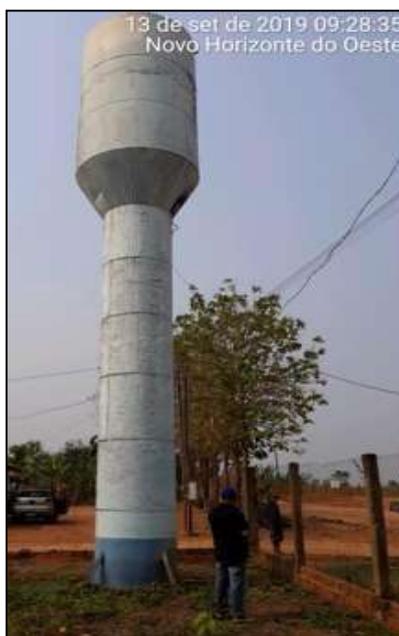
Figura 103 - Reservatório elevado do SAA 2

Em visita *in loco* observou-se que o reservatório apresenta estado de conservação regular, necessitando de restauração do revestimento externo e avaliação do revestimento interno. O Reservatório possui um sistema de boia automática interligada ao poço que o abastece, a figura a baixo apresenta a estrutura física do reservatório.

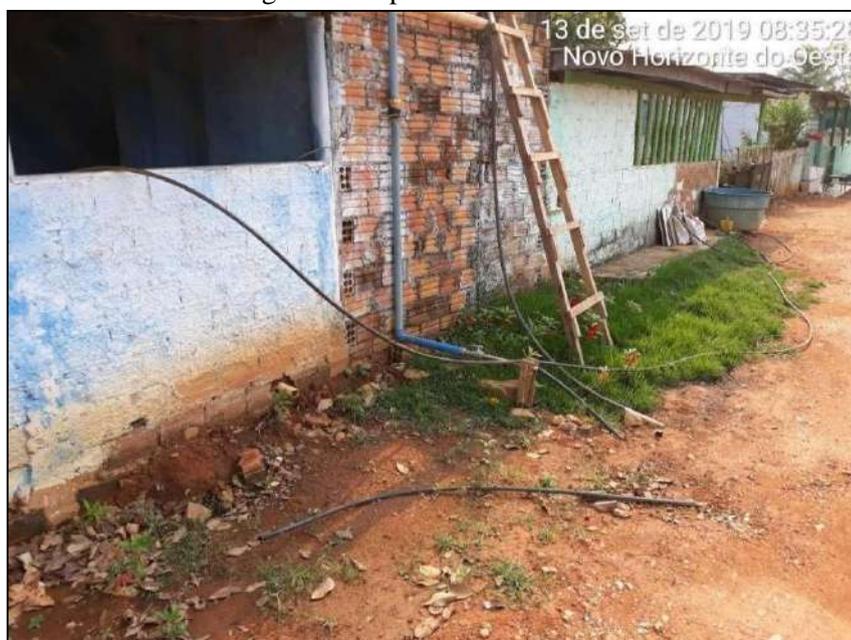
Figura 104 – Ramal de ligação da rede de distribuição utilizando mangueiras de polietileno DN 25 mm

Nessa parte do sistema há interligações feitas através de mangueiras de polietileno DN 25 mm (Figura 104). Para evitar perdas de faturamento a hidrometração ocorre na saída do reservatório, devendo os moradores zelarem por possíveis vazamentos advindos do rompimento dos tubos.

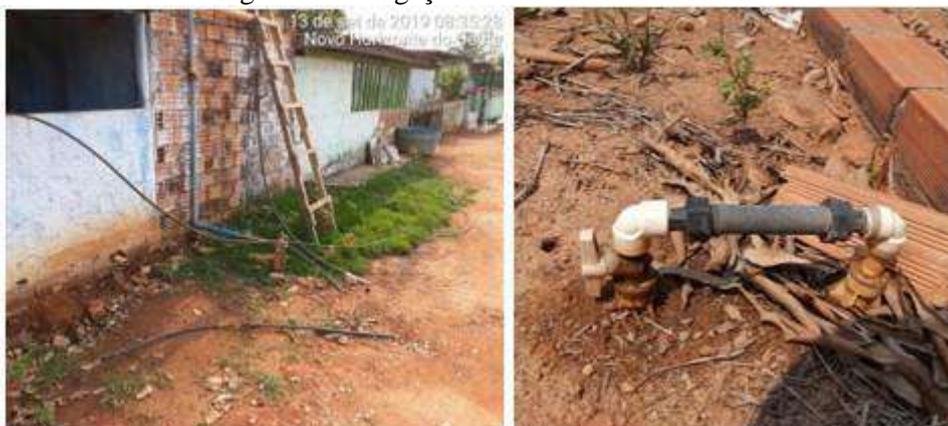
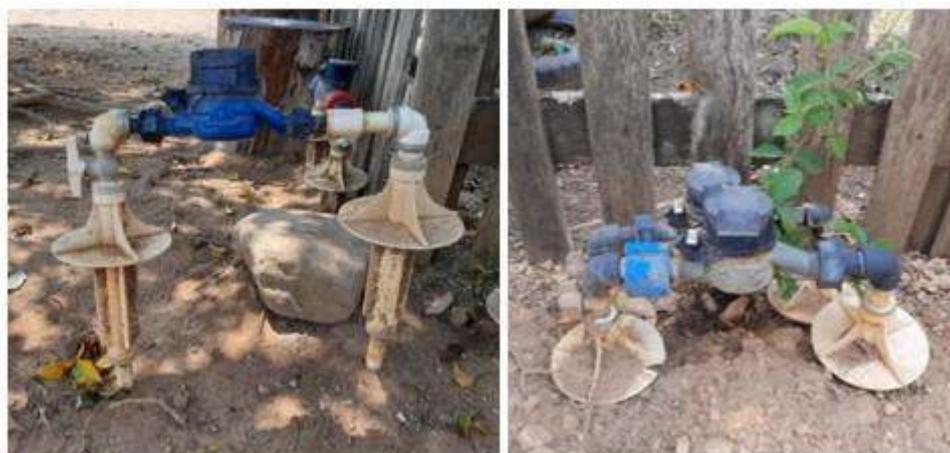
Figura 106 - Ligações domiciliares do SAA 2

O SAA 2 da sede de Novo Horizonte do Oeste possui um total de 45 ligações ativas e destas 88,9% são hidrometradas, 100% das ligações existentes na cidade alta são residenciais (CAERD, 2019). Vale, ressaltar que estas ligações estão contabilizadas no relatório de análise de consumo de água disponibilizado pela CAERD (2019) que está descrito no item 8.2.1.1.10 do presente diagnóstico. A Figura 106 ilustra como são realizadas as ligações de água no setor cidade alta.

Ligações não hidrometradas

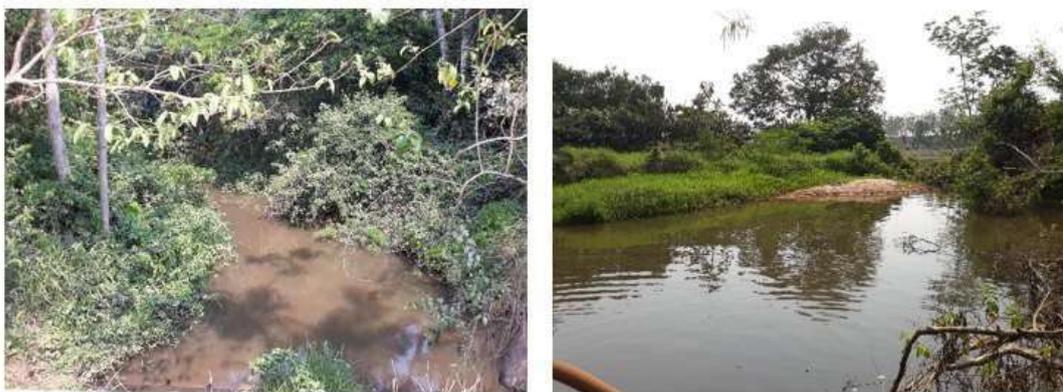
Figura 109 - Vista do Igarapé Gabiraba: Esquerda montante e Direita jusante da captação

O Igarapé Gabiraba é um curso d'água de regime perene, nasce no sudoeste do município do Novo Horizonte do Oeste nas proximidades da RO-010 e possui vazão de 150 L/s (Projeto Saber Viver, 2019). A extensão entre as nascentes e o local de captação é cerca de 5 km lineares (Figura 109).

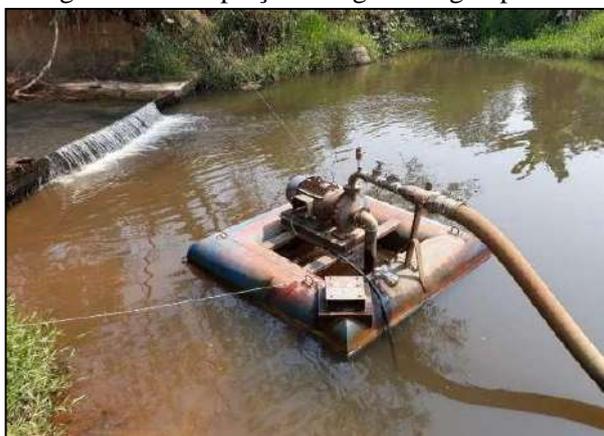
Figura 112 - Captação de água no Igarapé Gaboraba

A captação de água bruta do SAA do distrito de Migrantinópolis no Igarapé Gaboraba é do tipo superficial, realizada por meio de um flutuador metálico de dimensões 1,30 x 1,30 m com sucção de água por um conjunto moto bomba com vazão nominal de 11,11 L/s (40 m³/h). A Figura 112 é referente à captação no Igarapé Gaboraba, onde pode-se observar o flutuador acompanhado da tubulação e moto bomba.

O flutuador e a bomba apresentam estado regular de conservação. A prestadora de serviços salientou que a frequência que a bomba apresenta problemas é trimestralmente. Não há bomba reserva para substituição caso haja necessidade de reparo ou manutenção.

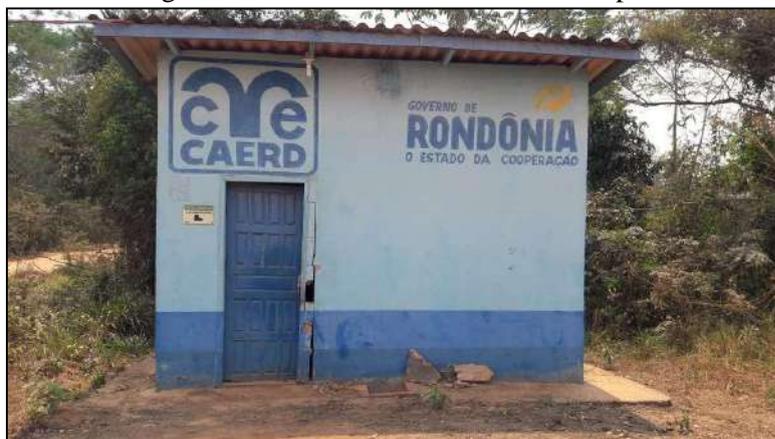
Figura 115 – Abrigo de alvenaria onde está localizado o painel de comando

No entanto, o abrigo de alvenaria apresenta alguns problemas, como a presença de fissuras em sua estrutura, além disso o abrigo está localizado em uma área aberta, de fácil acesso para população. A Figura 116 demonstra o painel de comando de acionamento da bomba.

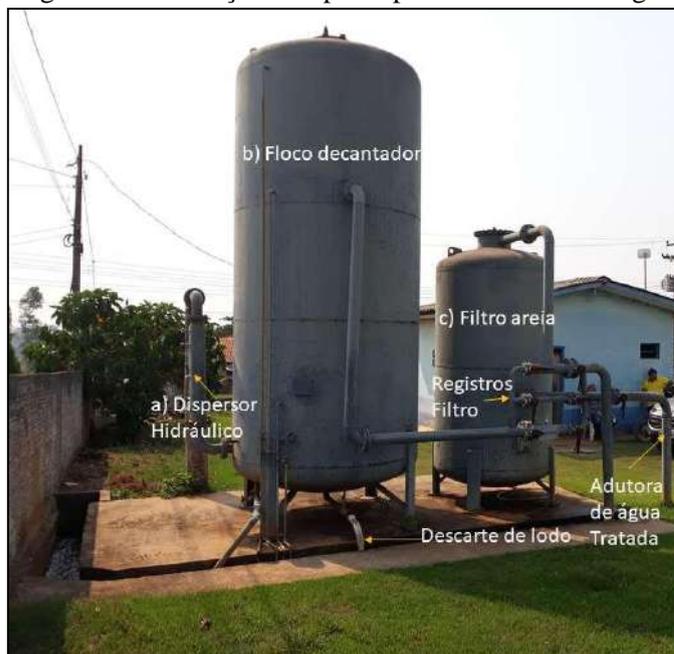
Figura 119 – Estação compacta para tratamento de água

A ETA de Migrantinópolis é do tipo Compacta Metálica Fechada, de funcionamento sob pressão com decantação acelerada de lodos suspensos. Tem capacidade nominal de 11,11L/s, foi instalada no ano de 2010 e é composta pelas seguintes unidades: floco decantador, filtro de fluxo misto e desinfecção por cloro (Figura 119).

A câmara de lodos suspensos do decantador tem formato cilíndrico de forma que a velocidade ascendente seja constante. Na parte superior do decantador, um conjunto de funis captadores conduzirão os flocos para a câmara de lodos situada na parte inferior do vaso. Os flocos decantam e o lodo formado é eliminado por descarga inferior, por diferença de pressão hidrostática. A água clarificada é recolhida pela parte superior e conduzida ao filtro.

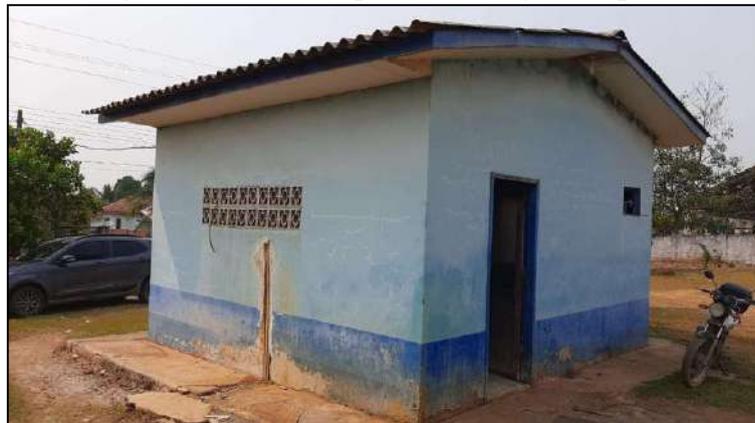
Figura 124 - Casa de química de Migrantinópolis

A casa de preparo químico fica no mesmo lote da ETA de Migrantinópolis, é construída em alvenaria, possui 17,5 m² e serve como sala de preparo e depósito de produtos químicos (sulfato de alumínio), mas não apresenta o revestimento cerâmico nas paredes, sendo necessário uma melhor infraestrutura física (Figura 124)

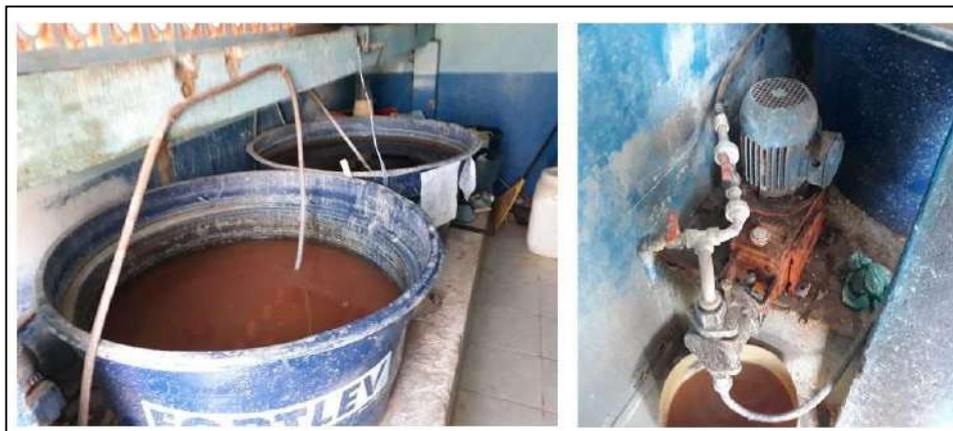
Figura 125 – Estrutura de Preparo do sulfato na ETA de Migrantinópolis e Bomba dosadora de sulfato na ETA

Neste local é realizado a preparação do sulfato de alumínio, utilizado como coagulante (Figura 125).

O preparo das substâncias químicas ocorre em reservatórios de 1000 L, por meio de agitação mecânica com misturador acoplado e motor da marca WEG modelo 6D42057, com potência de 0,75 cv. Além de possuir uma bomba dosadora e tubulação de adução de sulfato. Os reservatórios de sulfato são utilizados de forma alternada, onde quando um está em uso o outro contém o sulfato preparado, mas permanece em descanso até o uso completo do outro. A dosagem de sulfato depende da qualidade da água bruta que é realizada a cada duas horas. A solução preparada contém 10% do sal (sulfato de alumínio). O consumo médio de sulfato atual no sistema é de 40 kg/mês.

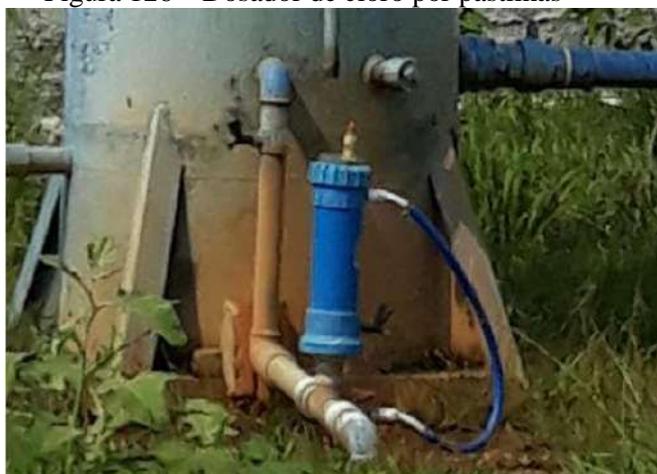
Figura 126 – Dosador de cloro por pastilhas

Para desinfecção da água, após a passagem pelo filtro a água é submetida a um sistema de cloração por pastilhas, conforme a ilustração (Figura 126).

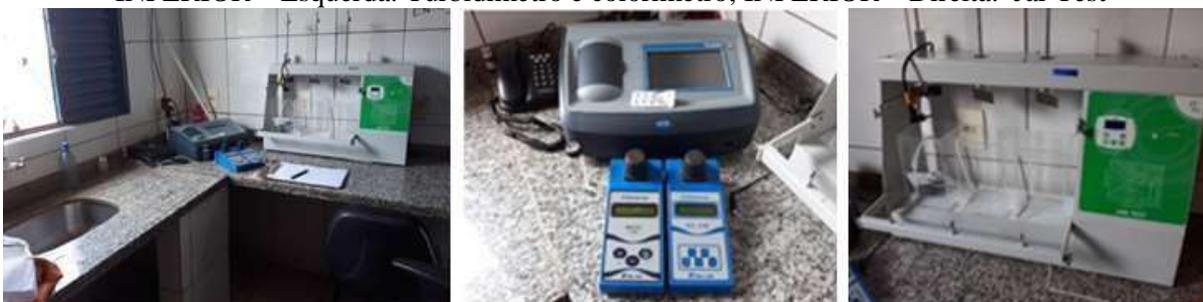
Figura 127 – SUPERIOR - Bancada de laboratório com destaque e equipamentos analíticos;
INFERIOR – Esquerda: Turbidímetro e colorímetro; INFERIOR – Direita: Jar Test

A eficiência do tratamento da água fornecida para população é garantida por meio de análises de cloro residual, turbidez e cor, que são realizadas a cada 2 horas no laboratório de controle de qualidade da água localizado no mesmo lote da ETA e registrados nos boletins diários. O laboratório fica localizado no interior da casa de química em uma sala separada, que possui área de 9 m². As análises são realizadas com o auxílio de equipamentos como: turbidímetro e colorímetro. O laboratório conta também com jar test para determinar as dosagens de sulfato de alumínio.

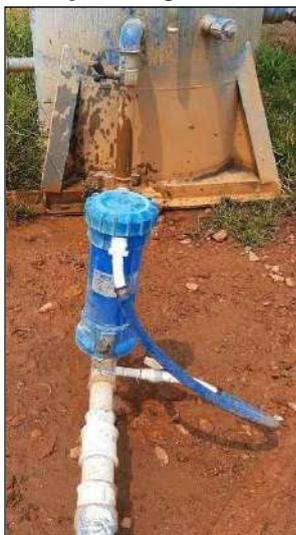
Figura 128 - Tubulação de adução da água tratada até o reservatório elevado

Na ETA de Migrantinópolis após a passagem pelo filtro a água é aduzida para o dosador de cloro e posteriormente para o reservatório elevado através de uma tubulação de 50 m de extensão e de material DEF^oF^o com DN de 60 mm (Figura 128).

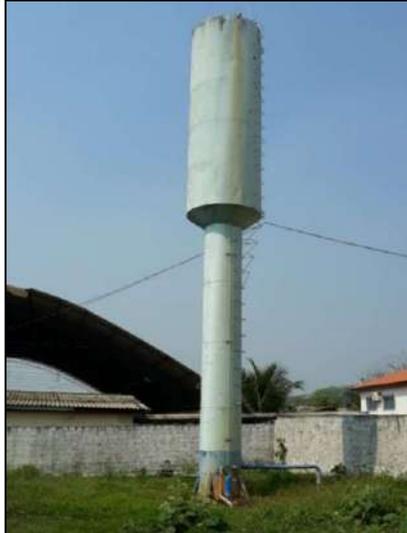
Figura 130 - Reservatório de Abastecimento Migrantinópolis.

O reservatório apresenta um estado de conservação bom, necessitando de manutenção do revestimento externo e interno para preservação da estrutura. O reservatório não possui sistema de desligamento automático e quando ocorre o extravasamento o operador de plantão na ETA desloca-se até a elevatória de captação para fazer o desligamento. A Figura 130, apresenta a estrutura física dos reservatórios de água tratada do SAA Migrantinópolis.

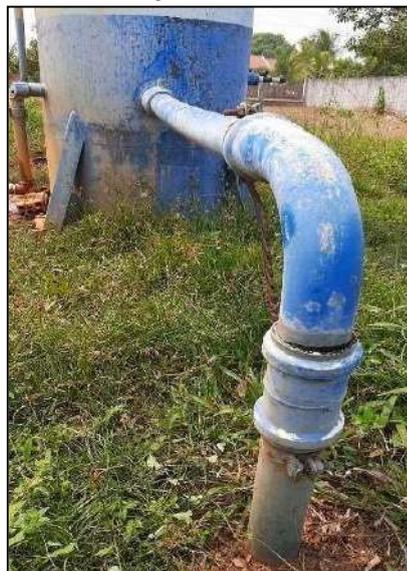
Figura 131 - Tubulação na saída do reservatório

Na saída do reservatório elevado existe uma tubulação de material PCV, DN de 110 mm e aproximadamente 36 m de extensão, sendo esta responsável por aduzir por gravidade a água tratada até a rede de distribuição (Figura 131).

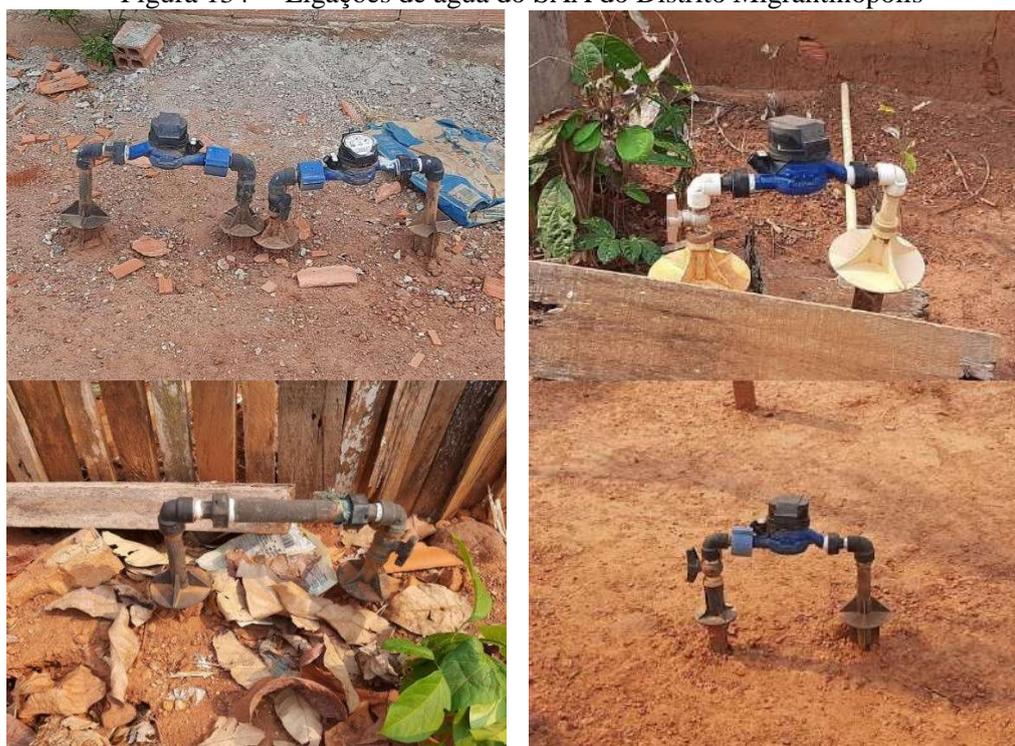
Figura 134 — Ligações de água do SAA do Distrito Migrantinópolis

No Distrito Migrantinópolis os hidrômetros são instalados em sua maioria sem um padrão de proteção, sem caixas de proteção, ficando expostos ao intemperismo e suscetíveis a vandalismo, furtos, fraudes e também violações. Os hidrômetros utilizados são do tipo uni jato 1/2" e 3/4" com vazão de 3 m³/h. A Figura 134 ilustra as ligações de água do Distrito.

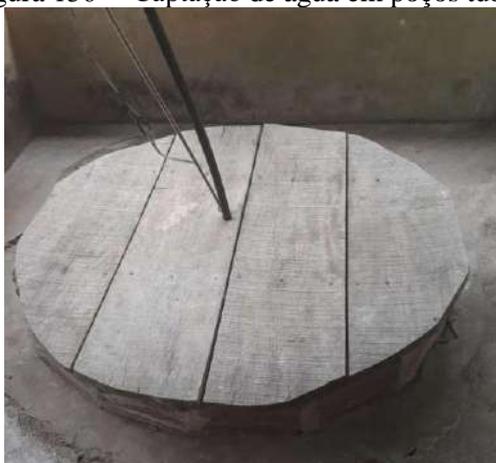
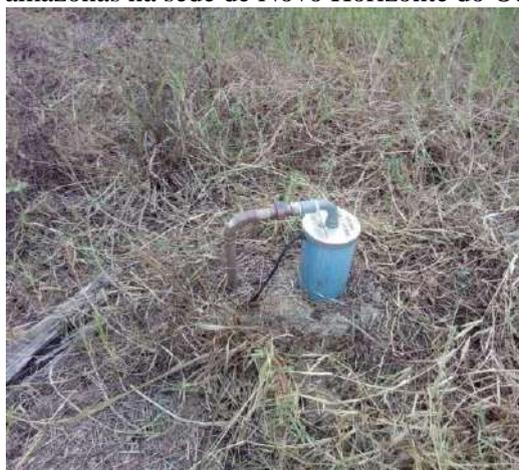
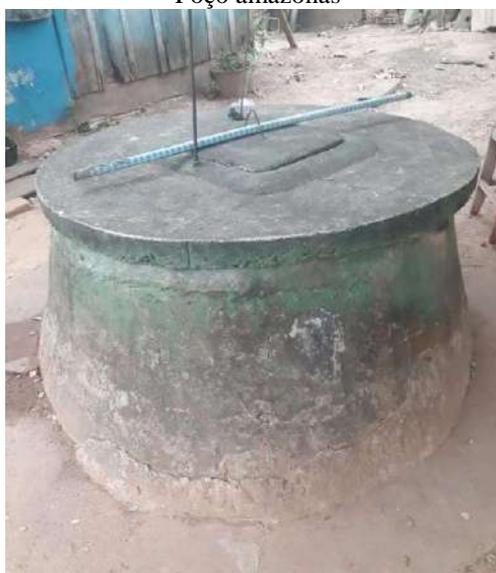
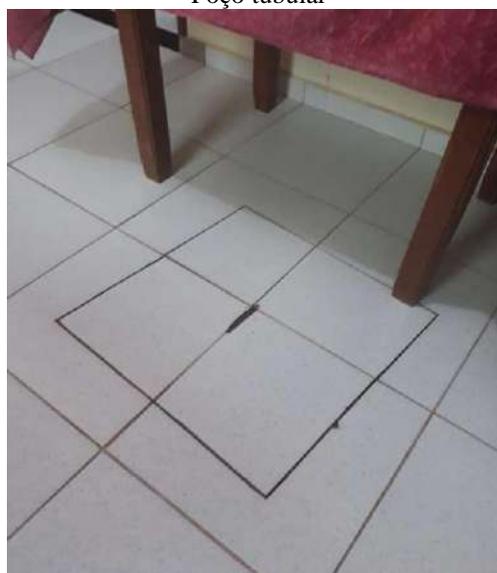
Figura 136 — Captação de água em poços tubulares e amazonas na sede de Novo Horizonte do Oeste

Durante a visita *in loco* os usuários informaram não possuir informações técnicas da bomba de captação. Quando avaliada as condições físicas dos locais onde os poços são implantados, é notório que em muitas localidades os poços ou estão próximos de fossas ou abaixo da altitude das fossas e tendo os poços amazonas profundidade média da ordem de 20 metros. A Figura 136 ilustra alguns poços do tipo amazônicos existentes na sede de Novo Horizonte do Oeste.

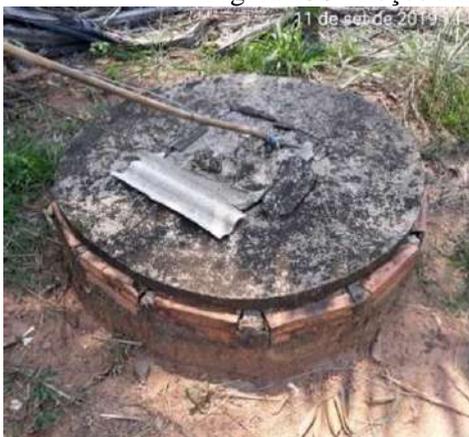
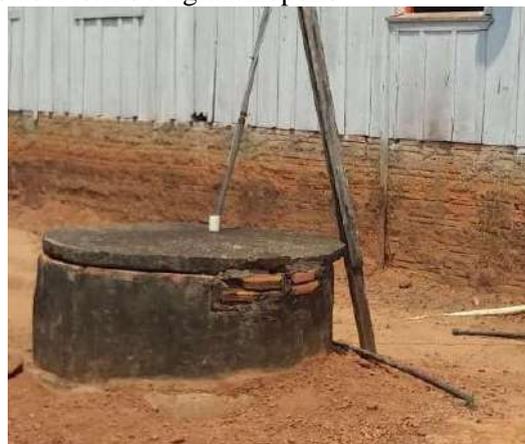
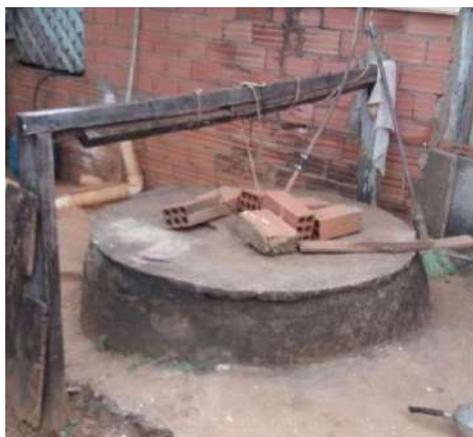
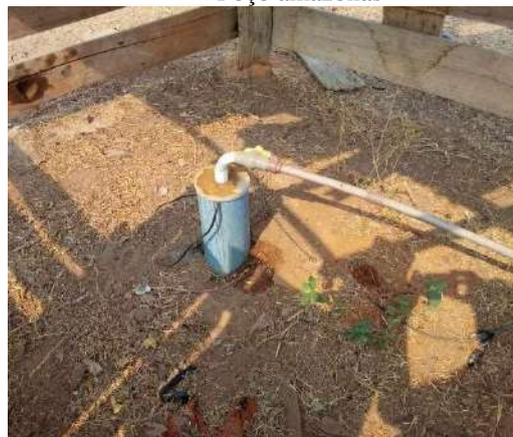
Figura 138 - Poços amazonas do Distrito Migrantinópolis

Os poços existentes no Distrito Migrantinópolis são construídos sem nenhum padrão técnico, e em muitas localidades os poços ou estão próximos de fossas ou abaixo da altitude das fossas, tendo os poços amazonas profundidade média da ordem de 20 metros. Além disso os usuários não possuem informações técnicas da bomba utilizada na captação. A Figura 138 ilustra alguns poços do tipo amazônico existentes no Distrito Migrantinópolis.

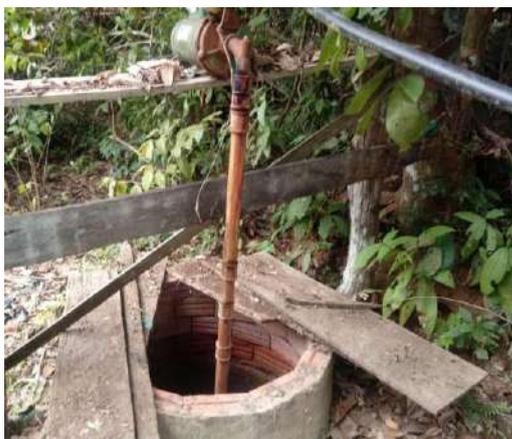
Figura 139 – Poços Amazonas, poços tubulares e nascentes utilizados como fonte de abastecimento de água na área rural de Novo Horizonte do Oeste

O sistema mais comum empregado na área rural é o poço amazonas/cacimba (Figura 139), essa é uma alternativa culturalmente empregada na área rural municipal, mas também é empregada na área urbana em localidades não abrangidas, ou abrangidas, mas não interligadas aos SAA's. Durante a visita in loco quando avaliada as condições físicas dos locais onde os poços são implantados, os poços ou estão próximos de fossas ou abaixo da altitude das fossas, tendo os poços amazonas uma profundidade média da ordem de 20 m, e os tubulares profundidades média de 20 a 50 m. Além disso, quando perguntado para a população sobre as características das bombas utilizadas na captação os moradores não souberam informar. A Figura 139 ilustra os tipos de soluções individuais da área rural de Novo Horizonte do Oeste.

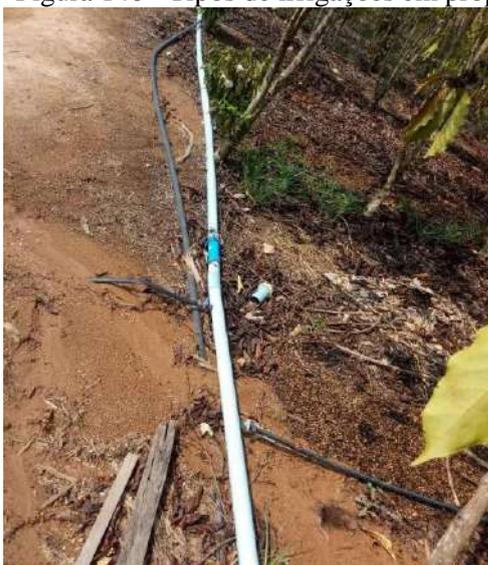
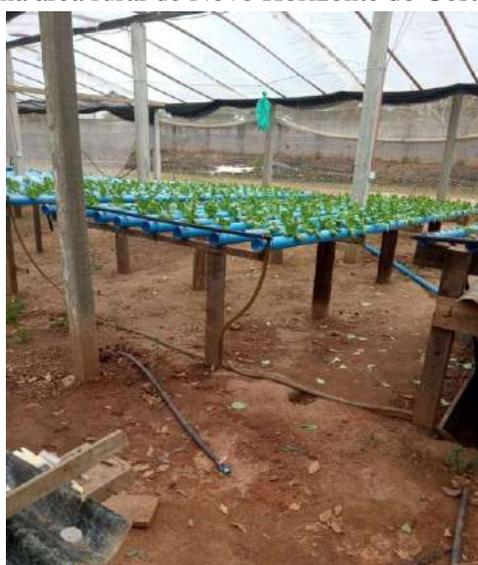
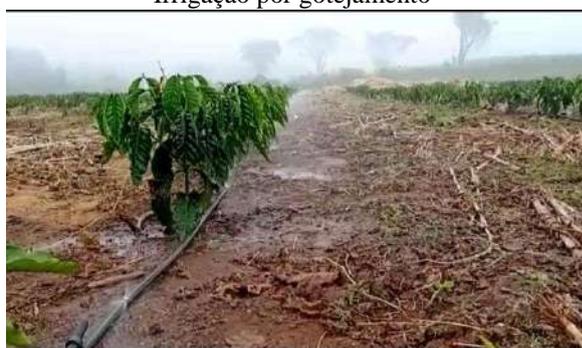
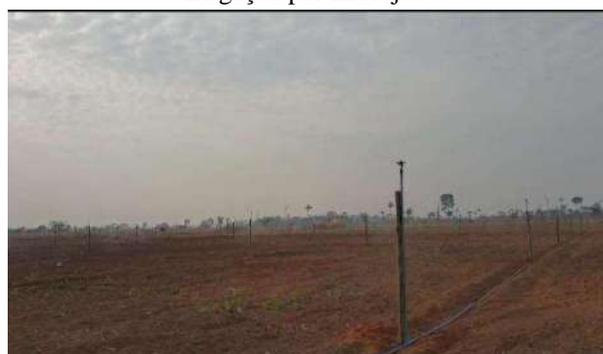
Figura 140 - Tipos de irrigações em propriedades na área rural de Novo Horizonte do Oeste

Com base na amostragem realizada através da aplicação de questionários, 44% dos domicílios realizam irrigação de alguma área na propriedade (os tipos de irrigação mencionados foram: gotejamento e aspersão).

Irrigação por gotejamento

Irrigação por microjet

Irrigação por aspersão

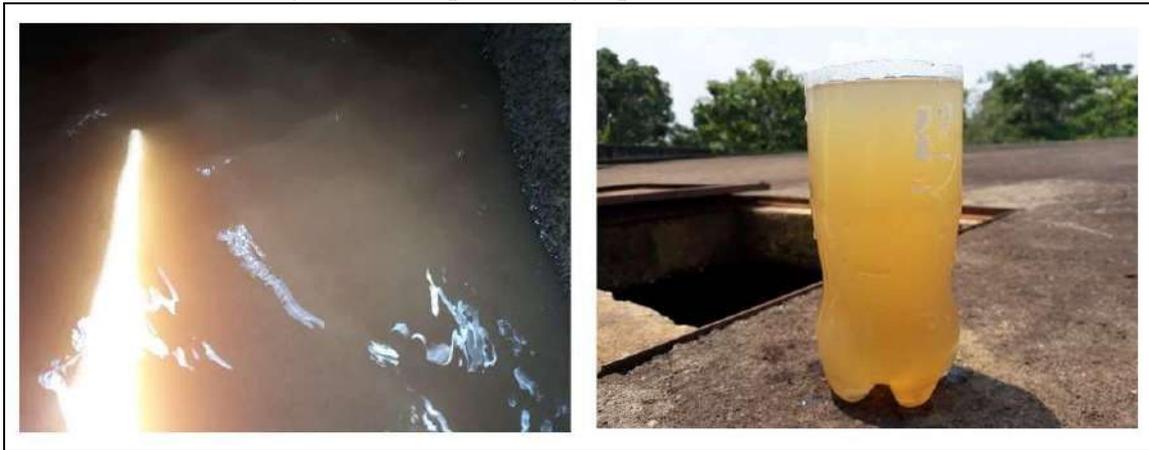
Figura 141 - Aspecto da água pós tratamento na ETA

Uma das questões que prejudica um melhor abastecimento da sede municipal é o atual sistema de tratamento. A unidade de tratamento utilizada é uma ETA metálica compacta pressurizada, e essa não vem atendendo a remoção eficiente dos poluentes, mesmo após passar por essa unidade a água ainda apresenta uma elevada turbidez e presença de flocos. Dentro desta unidade deveria ocorrer a floculação, decantação e filtração, entretanto a remoção dos flocos só vem a ocorrer após passar um tempo reservada em dois RAP, que funcionam como tanque de decantação, conforme pode ser observado na Figura 141.

Os operadores da ETA relataram que os sistemas de distribuição do fluxo interno nas unidades da ETA pressurizada e compacta estão danificados. Como se trata de um sistema fechado dificulta o acompanhamento dos processos individuais de coagulação, floculação, decantação e filtração se tornam mais difíceis de serem observados. Também com os sistemas fechados dificulta a manutenção e reparação interna das unidades. Um acompanhamento interno é realizado semestralmente. E quando na ocasião de limpeza e manutenção do sistema, faz-se necessário a interrupção do tratamento, pois esse é realizado por um único módulo que fica totalmente inoperante.

Por se tratar de um ETA compacta pressurizada, deve haver um controle da pressão de operação do sistema, mas não havia registros da pressão de operação. Se essa estiver inferior ou superior ao recomendado haverá prejuízo ao tratamento. A existência de corrosão de estruturas internas, associadas a vazão operacional potencialmente superior e ausência do controle da pressão do tratamento, contribuem para resultados e tratamento insatisfatórios.

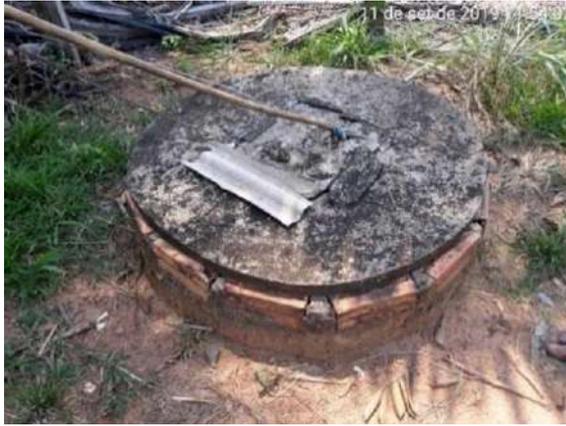
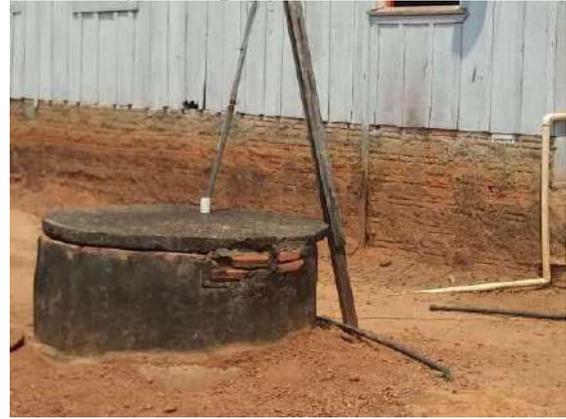
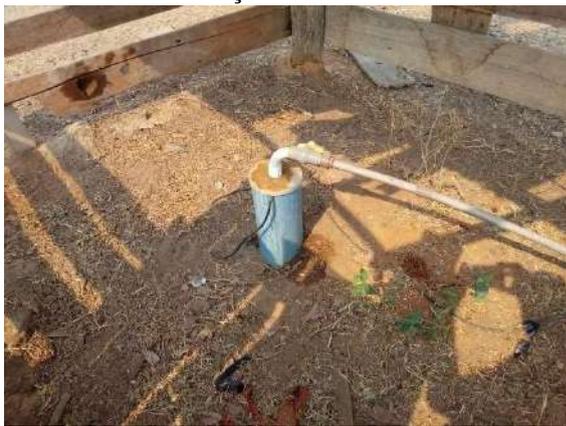
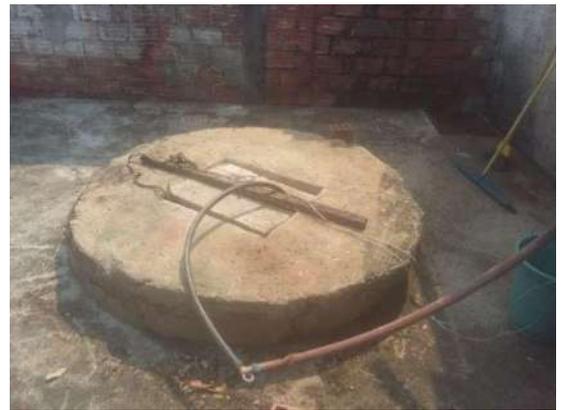
Figura 145 - Poços do Distrito Migrantinópolis

Os poços existentes no Distrito Migrantinópolis são construídos sem nenhum padrão técnico, em muitas localidades os poços ou estão próximos de fossas ou abaixo da altitude das fossas, tendo os poços amazônicos profundidade média da ordem de 20 metros. Além disso os usuários não possuem informações técnicas da bomba utilizada na captação. A Figura 145 ilustra alguns poços do tipo amazônico existentes no Distrito Migrantinópolis.

Poço amazonas

Poço tubular

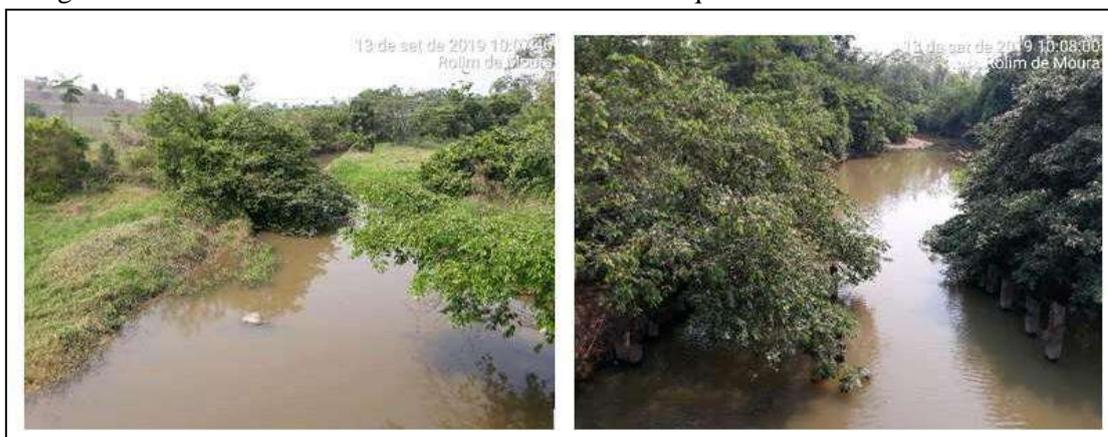
Figura 147 - Rio Palha no cruzamento com RO-010: Esquerda Montante e Direita Jusante

Ao analisar os parâmetros físico-químicos a cor excede ao limite estabelecido pela Resolução CONAMA 357/2005 para rios classe 2. Na Figura 147 é possível observar o Rio Palha em seu cruzamento com RO-010 à montante da captação e na Figura 148 no local de captação.

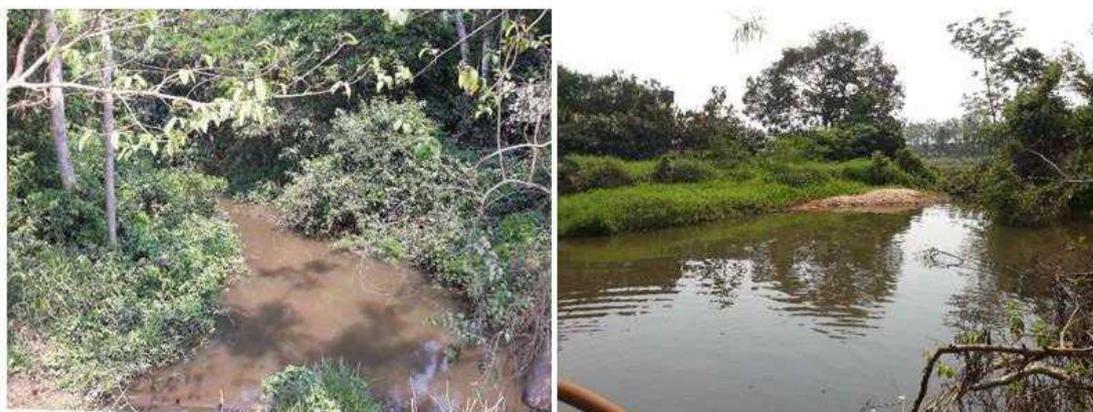
Figura 149 – Igarapé Gaboraba no cruzamento com Linha 164 N

O Igarapé Gaboraba é o manancial atual de abastecimento do distrito Migrantinópolis. O igarapé possui vazão de 150 L/s (Projeto Saber Viver, 2019), tem em seu entorno atividades agropecuárias e em boa parte das suas nascentes essas atividades se estendem até a sua margem, a montante da captação, o igarapé tem suas margens preservadas. Não foram encontradas informações referentes a qualidade da água bruta deste manancial (Figura 149).

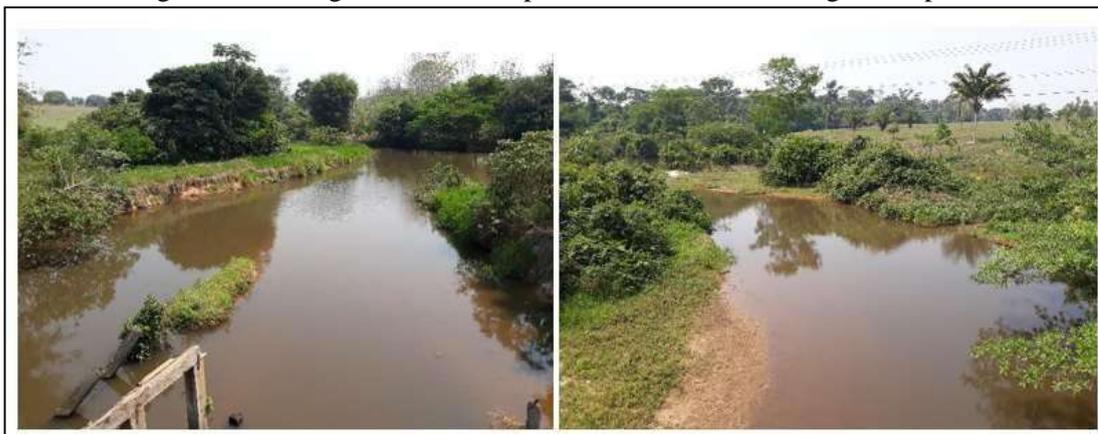
Figura 150 - Corgo Dom Pedrito próximo ao distrito de Migrantinópolis

O Corgo Dom Pedrito é um manancial que ainda não possui informações na Agência Nacional de Águas (ANA), devido a isso não foram encontradas informações referentes a qualidade da água bruta e a vazão deste manancial, assim, não é possível afirmar que o corgo suportaria a demanda consultiva. No entanto, em visita *in loco* no período de seca, observou-se um fluxo de grande volume correndo no rio (Figura 150).

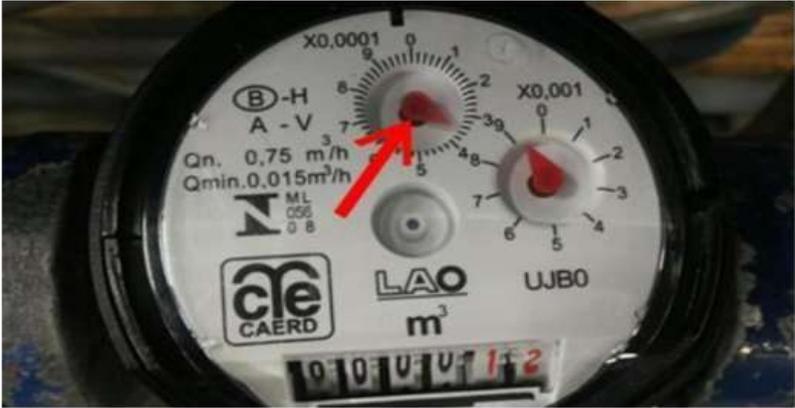
Figura 153 - Testes para localização de vazamentos

Teste entre o Hidrômetro e o Reservatório (CAIXA D'AGUA)

1º Antes de iniciar o teste, verifique se o abastecimento de água está normal.
 2º Feche o registro que abastece o reservatório (caixa d'água).
 3º Verifique por alguns minutos se o ponteiro do hidrômetro mostrado na figura abaixo está se movimentando. Se isso estiver acontecendo, existe algum vazamento entre o hidrômetro e o seu reservatório (caixa d'água).

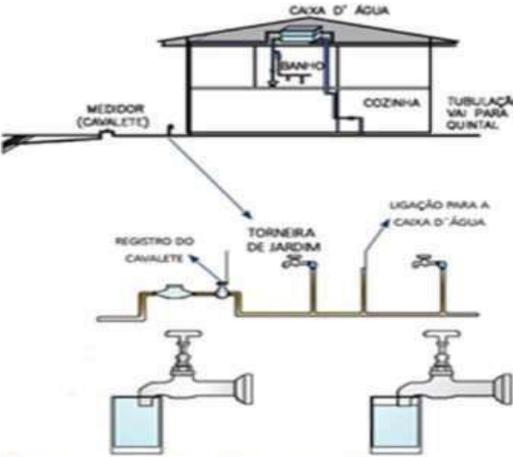
Teste do Copo

1º Feche o registro do hidrômetro;
 2º Abra a torneira do jardim ou tanque de lavar roupas e espere a água parar de sair. Coloque imediatamente um copo cheio de água na boca da torneira. Caso haja sucção da água do copo pela torneira, é sinal que existe vazamento no cano alimentado diretamente pela rede.

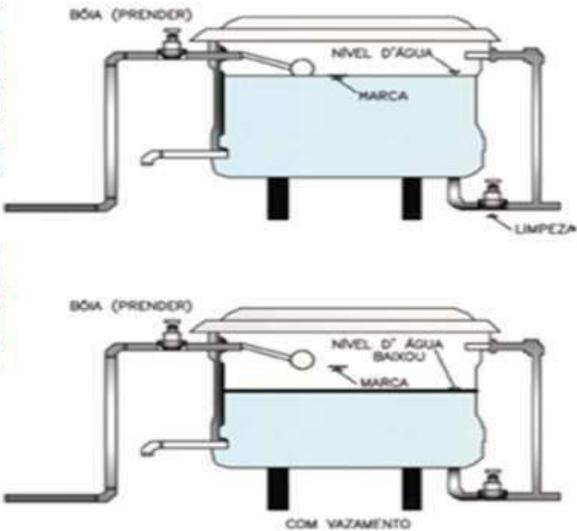
Teste dos canos alimentados pela caixa d'água

Feche todas as torneiras da casa, desligue os aparelhos que usam água e não utilize os sanitários. Amarre a bóia de forma que não haja abastecimento na caixa d'água ou feche bem a torneira de bóia da caixa, impedindo a entrada de água (nesse período não utilize água). Marque, na própria caixa, o nível da água e verifique, após uma hora, se ele baixou. Em caso afirmativo, há vazamento na canalização ou nos sanitários alimentados pela caixa d'água.

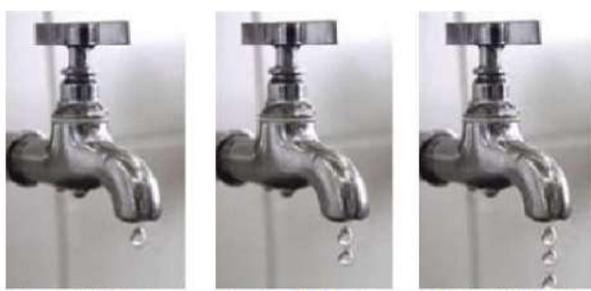
Torneiras
 Este tipo de vazamento é caracterizado por torneira pingando quando fechada. Quando isso acontecer, troque o "courinho".
 Gotejando, uma torneira desperdiça 46 litros por dia ou mais de mil litros de água por mês.
 Um filete de mais ou menos 2 milímetros totaliza 4.130 litros por mês.
 E um filete de 4 milímetros, 13.260 litros por mês de desperdício.

Lento: 300 L/mês Médio: 600 L/mês Rápido: 960 L/mês

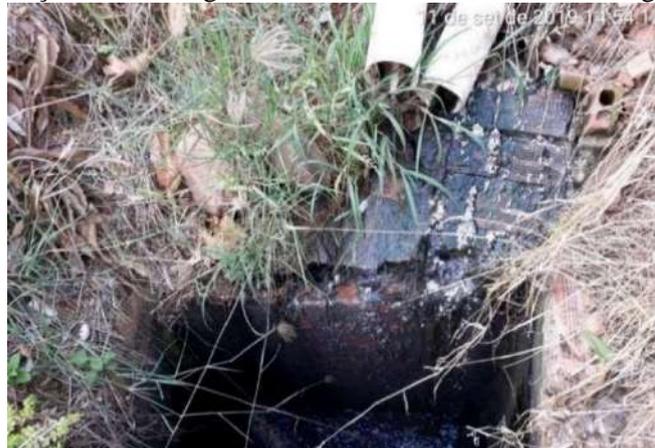
Figura 160 – Lançamento de esgotos em boca de lobo na Av. Dr. Miguel Vieira - sede

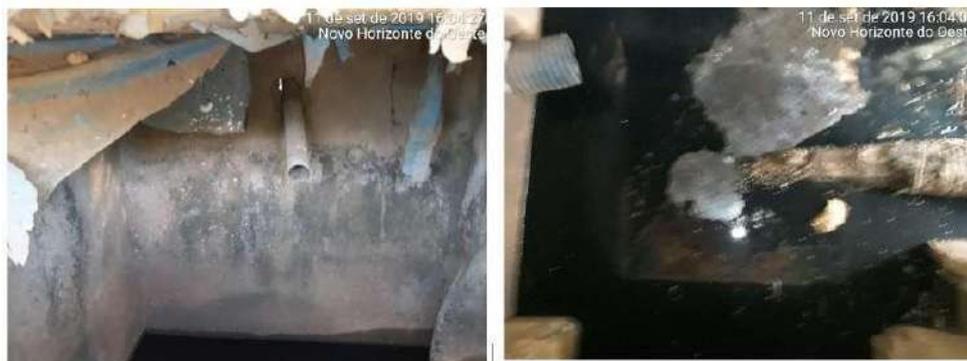
Figura 161 – Lançamento e esgotos em drenagem na Av. Dr. Miguel Vieira Ferreira

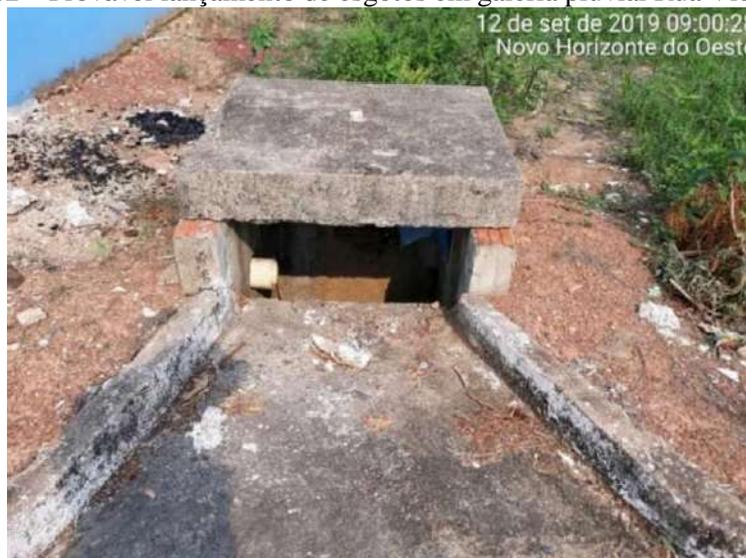
Figura 162 – Provável lançamento de esgotos em galeria pluvial Rua Victor Barreto

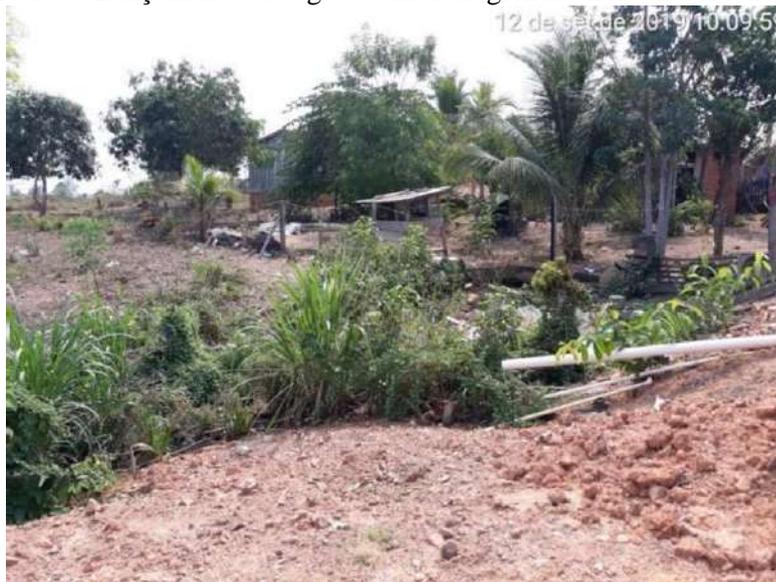
Figura 163 - Lançamento de esgotos em drenagem natural – Setor Vila (Sede)

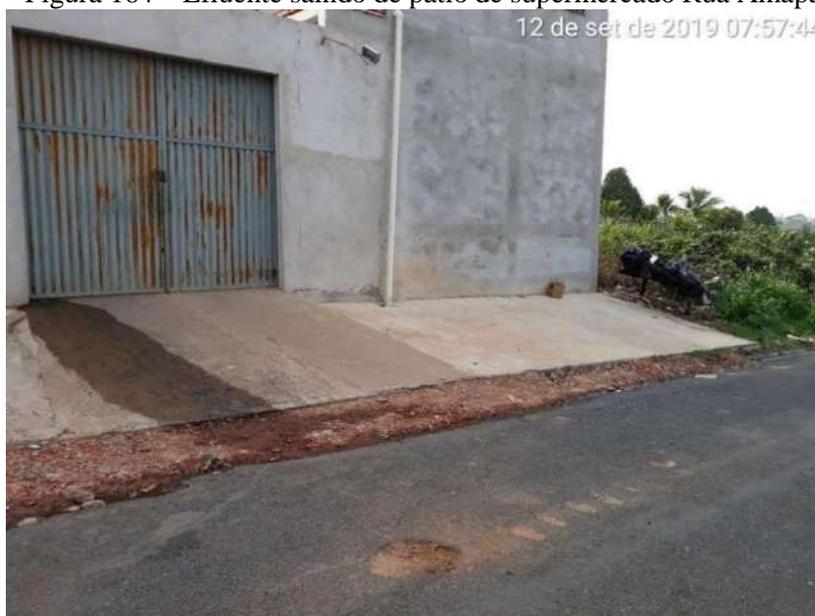
Há também reclamação e provável lançamento de efluentes da área comercial, como o efluente produzidos em área de açougue de supermercados, conforme registro de água escoando em calçada.

Figura 164 – Efluente saindo de pátio de supermercado Rua Amapá

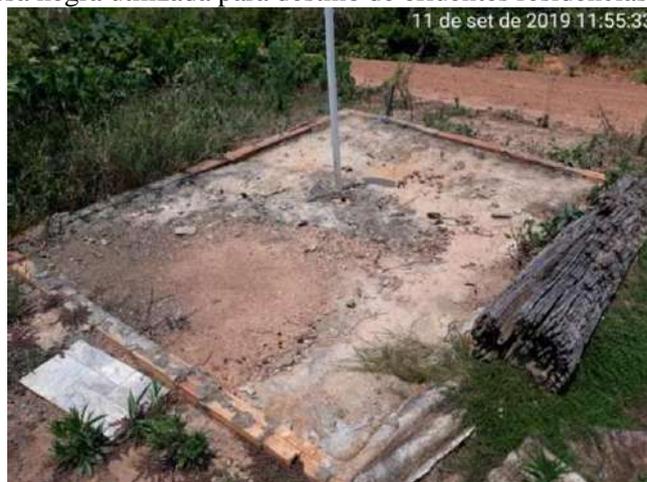
A prática mais comum é o emprego de fossas negras como apresentado na Figura 165. E também foram encontradas práticas como o lançamento de efluentes em boca de lobo lançamento em área de várzea e em canal natural, como também foi constatada o lançamento do efluente direto na via pública (Figura 166).

Figura 165 – Fossa negra utilizada para destino de efluentes residências (Migrantinópolis)

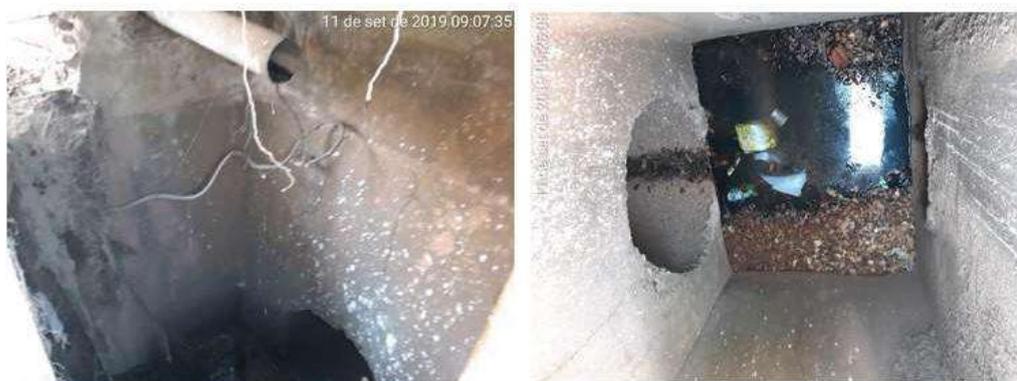
Figura 166 – Lançamento de efluentes em boca de lobo RO-010 (Migrantinópolis)

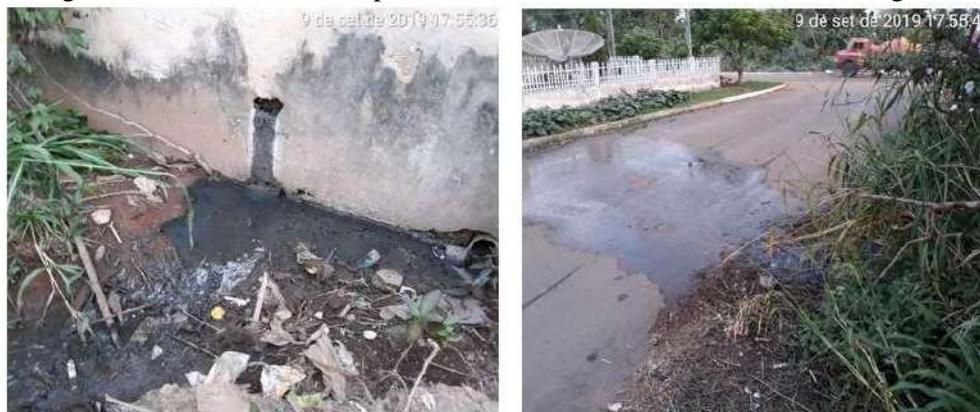
Figura 167 – Esgoto Doméstico escoando pela rua Ulisses Guimarães – Distrito de Migrantinópolis
