Relatório do Diagnóstico Técnico-Participativo do Plano Municipal de Saneamento Básico de Novo Horizonte Do Oeste

**RELATÓRIO DO DIAGNÓSTICO TÉCNICO-
PARTICIPATIVO DO PLANO MUNICIPAL DE
SANEAMENTO BÁSICO – PMSB DE NOVOHORIZONTE
DO OESTE/RO**

NOVO HORIZONTE DO OESTE/RO
MARÇO/2021

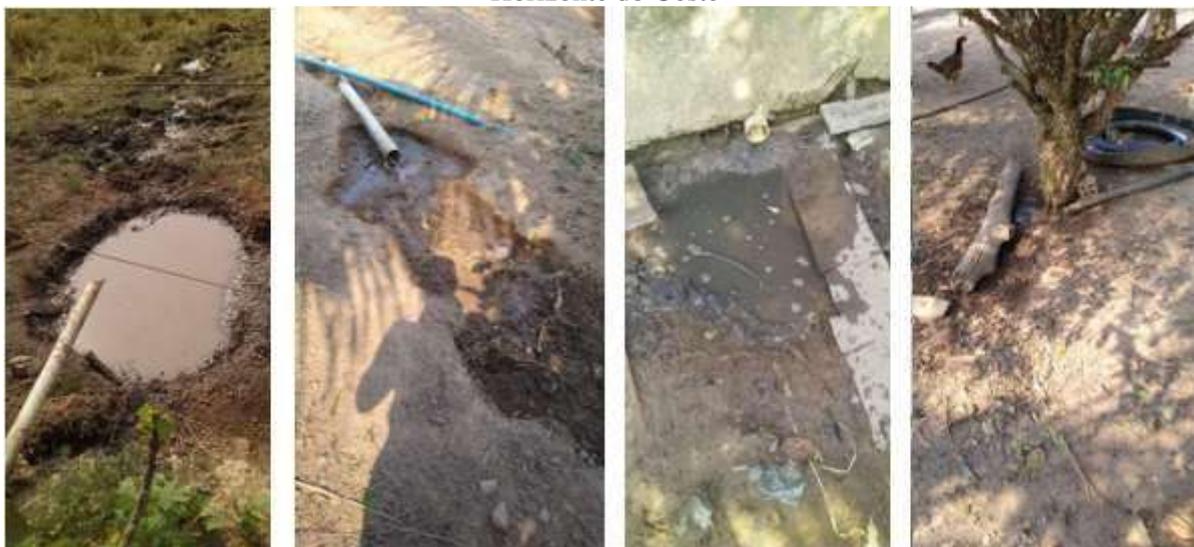
Durante visita *in loco* na área rural do município de Novo Horizonte do Oeste, observou-se que existe o lançamento inadequado de efluentes provenientes de chuveiros, pias e lavanderias a céu aberto, conforme demonstra a Figura 169.

Figura 169 - Lançamento de águas residuais a céu aberto na área rural do município de Novo Horizonte do Oeste

Percebe-se que os lançamentos de esgotos a céu aberto tornam o ambiente um local insalubre que pode colocar em risco a saúde da população residente nessas áreas, tendo em vista, que a população possui contato direto com esses esgotos expostos a céu aberto.

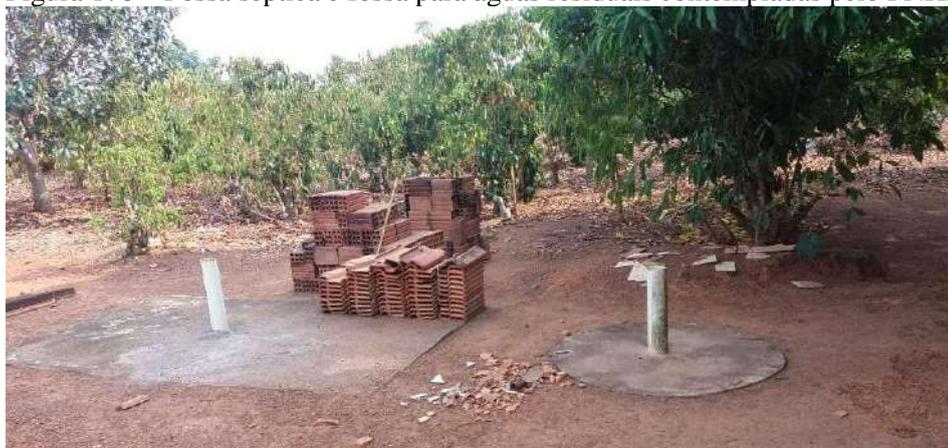
No entanto, é observado que na área rural as propriedades que possuem casas contempladas pelo Programa Nacional de Habitação Rural (PNHR) foram contempladas com a instalação de duas fossas, sendo uma a fossa séptica para dejetos dos banheiros e outra para as águas residuais (pia, tanque, máquina de lavar roupa) (Figura 170).

Figura 170 – Fossa séptica e fossa para águas residuais contempladas pelo PNHR.

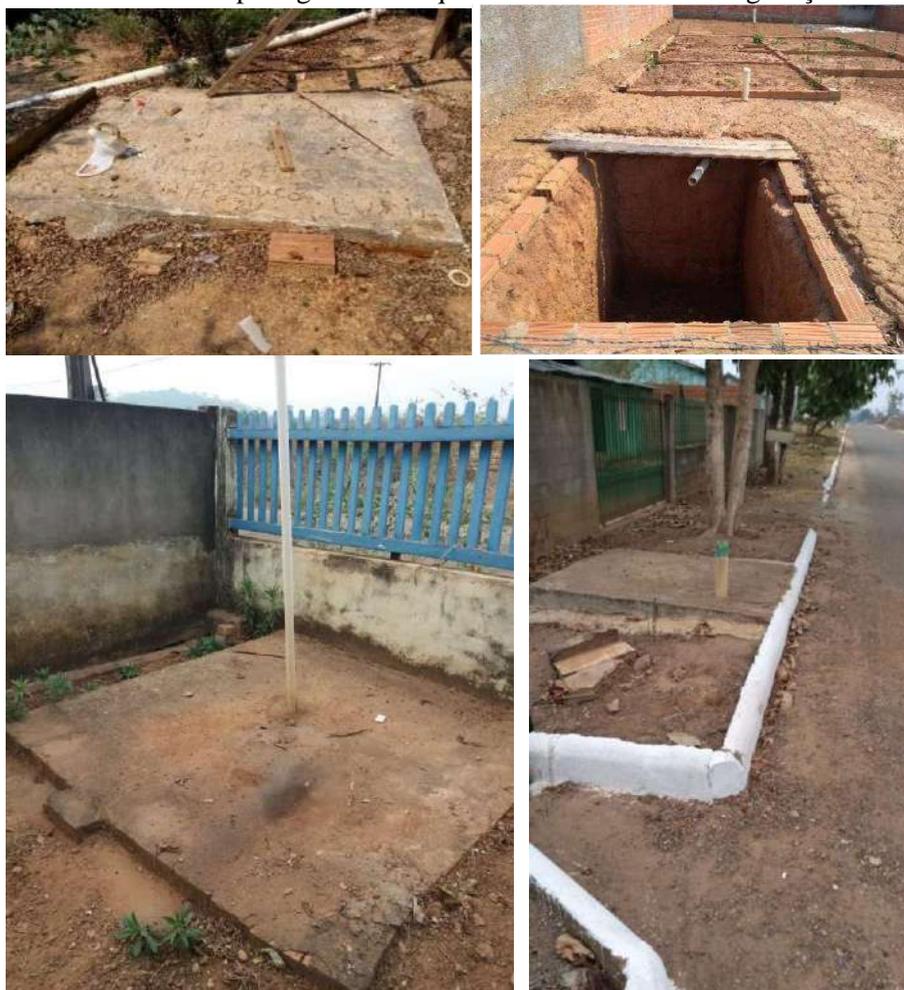
Em campo foram observadas fossas que não respeitam a distância mínima estabelecida por norma ficando próximas a paredes de edificações, árvores ou limites do terreno. A qualidade, o estado de conservação e a segurança das fossas na grande maioria das casas, estão desprovidas de uma adequação mínima da legislação ambiental, tanto na zona rural quanto na zona urbana.

Figura 171 – Fossas desprotegidas do enquadramento mínimo da legislação ambiental

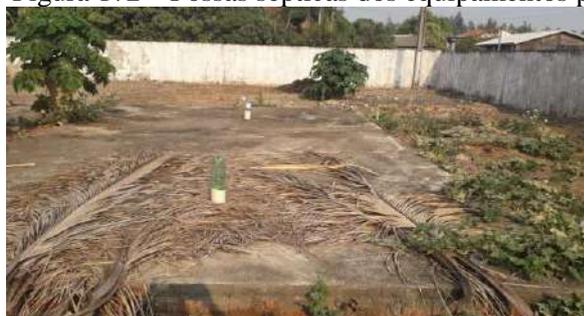
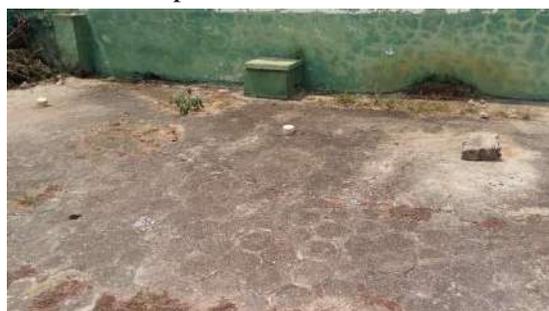
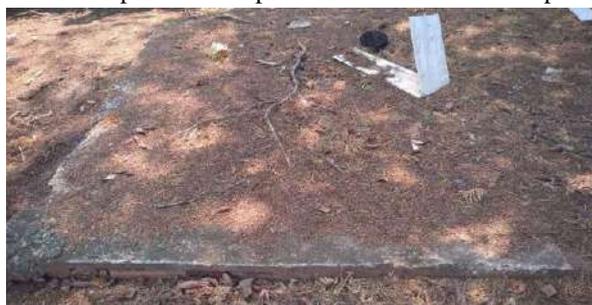
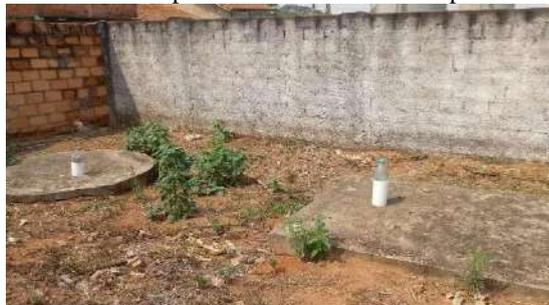
Figura 172 – Fossas sépticas dos equipamentos públicos do município de Novo Horizonte do Oeste

A Prefeitura Municipal informou que realiza o controle da construção e do uso das fossas nos equipamentos públicos. Quanto à manutenção, é realizado um levantamento da demanda do serviço, e a contratação de empresa para os equipamentos públicos é através de licitação (Figura 172).

Fossa séptica do Hospital Geral da Sede Municipal

Fossa séptica da Prefeitura municipal

Fossa séptica do Centro de Saúde do Distrito de Migrantinópolis

Fossa séptica da EMEF Sarah Kubistechek Distrito de Migrantinópolis

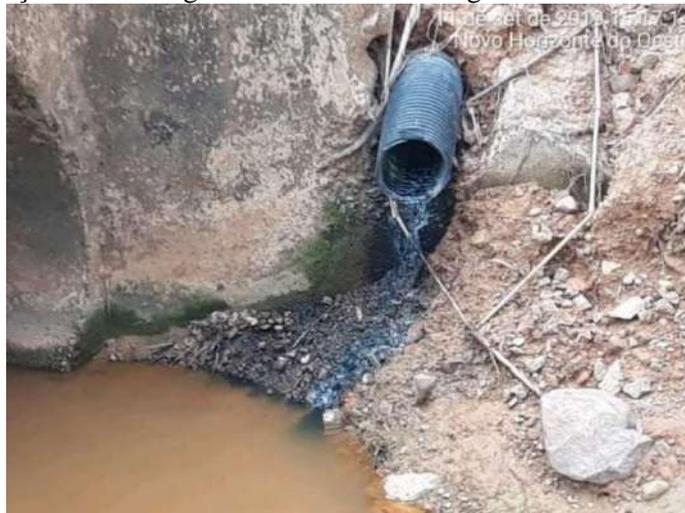
Nessa linha, foi diagnosticado *in loco* o lançamento de esgoto a céu aberto, nos dispositivos de microdrenagem e nos canais naturais. Esse fato contribui para contaminação do corpo hídrico, principalmente quando ocorrem chuvas torrenciais, onde os esgotos sem tratamento são carregados para os canais de macrodrenagem (Figuras 173 e 174).

Figura 173 – Lançamento de esgotos em canal de drenagem natural – Rua Perobão – Sede.

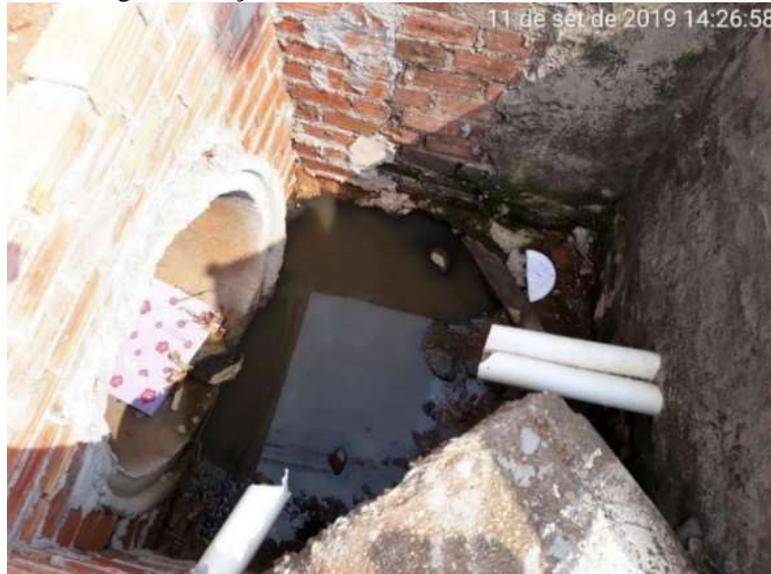
Ademais, além dos problemas citados, durante visita técnica constatou-se que o município apresenta problemas em relação a ligações clandestinas de lançamento de esgoto em dispositivos de drenagem, como mostram as Figuras 176 e 177.

Figura 176 - Tubo de esgoto e lançamento direto em boca de lobo na Av. Carlos Gomes – Sede

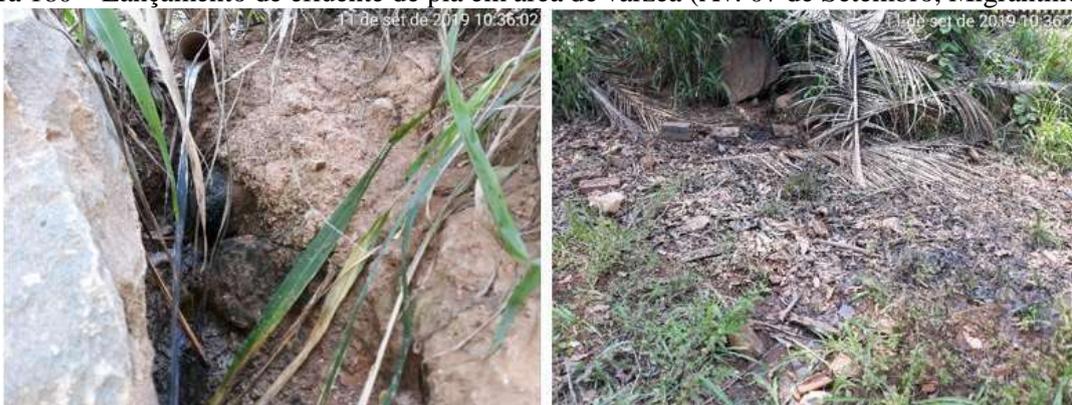
No Distrito de Migrantinópolis, observou-se “*in loco*” o lançamento de água servida diretamente no solo, sendo que essa prática aumenta em muito o risco de contaminação das águas subterrâneas e solo (Figuras 180 e 181), por esgotos domésticos, além da existência de fossas rudimentares construídas em locais impróprios (Figura 182), causando além da contaminação do solo e do lençol freático o risco de acidentes, ocasionando assim risco a saúde e a segurança da população.

Figura 180 – Lançamento de efluente de pia em área de várzea (Av. 07 de Setembro, Migrantinópolis)

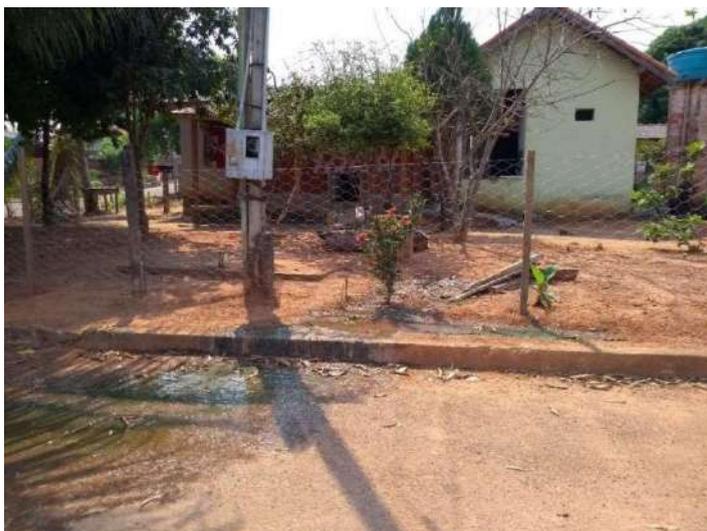
Figura 181 – Lançamento de efluente de pia na rua (Av. Marechal Rondon, Migrantinópolis)

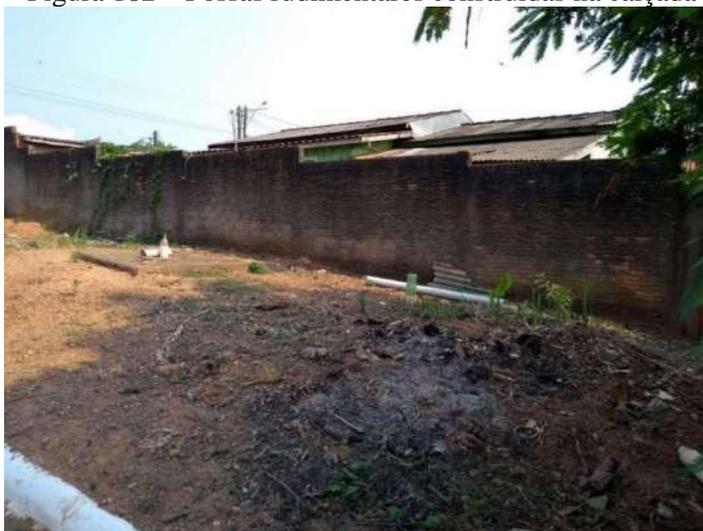
Figura 182 – Fossas rudimentares construídas na calçada

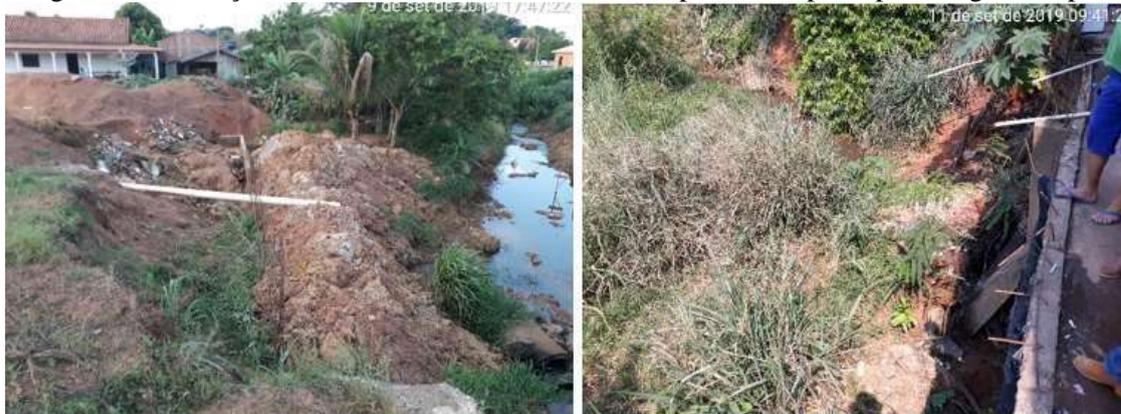
A área urbana possui um corpo hídrico recebendo esgotos diretamente, e interceptor das águas de drenagem que contém esgotos (através de lançamentos clandestinos) (Figura 183).

Figura 183 – Lançamento e efluentes doméstico em corpo hídrico principal - Migrantinópolis

Dessa forma, torna-se necessário a implantação de soluções eficientes para tratamento do esgoto nesses locais, bem como a realização de programas de conscientização e incentivo para que a população se conecte à rede coletora de esgoto na sede quando a obra for finalizada.

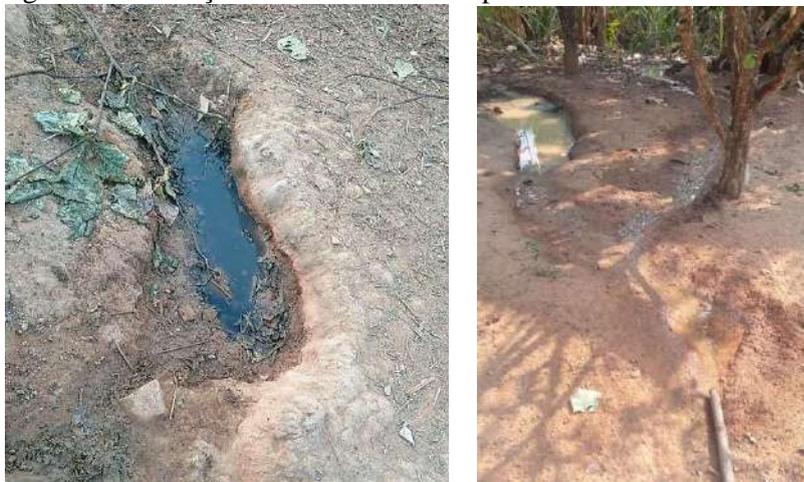
Na área rural do município (sítios, chácaras e fazendas), também é observado o lançamento de água servida diretamente no solo, potencializando o risco de contaminação das águas subterrâneas por esgotos domésticos (Figura 184). O uso de fossas rudimentares é frequente, contribuindo para a possível contaminação do solo e do lençol freático, ocasionando riscos à saúde e à segurança da população rural (Figura 185).

Figura 184 – Lançamento de efluente de pia a céu aberto na área rural

Assim como na área urbana para a área rural não há nenhuma ação prevista que vise educar a população para prevenir tal condição de risco à saúde pública materializada pelo lançamento direto dos efluentes, de forma direta no solo.

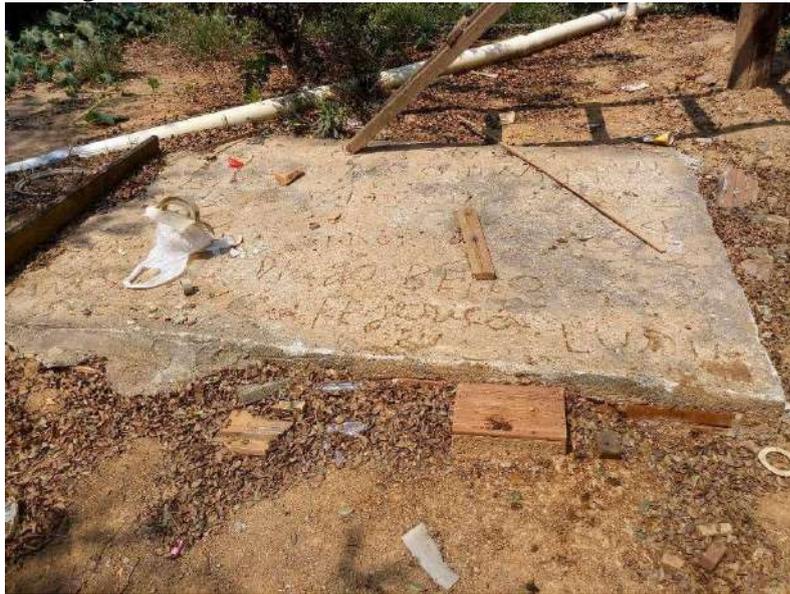
Figura 185 – Fossas rudimentares construídas na área rural

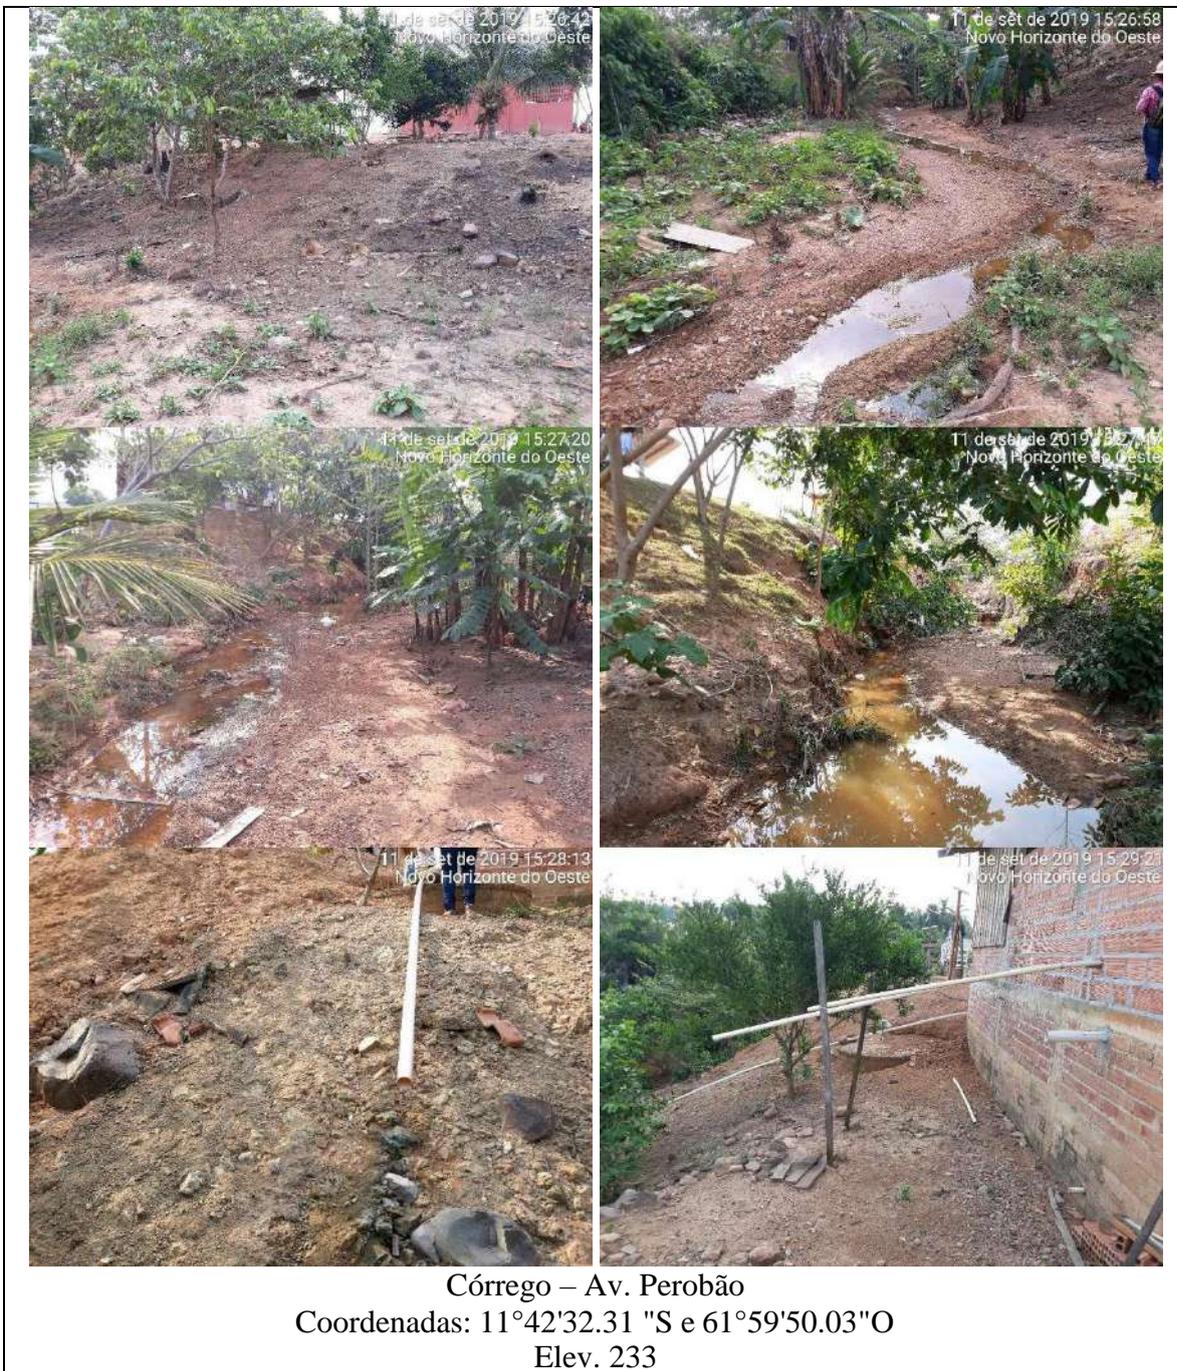
Quadro 74 – Córrego identificado na sede municipal de Novo Horizonte do Oeste

O Quadro 74 apresenta o córrego (sem identificação) que se encontra na Avenida Perobão na sede municipal.

Conforme demonstrado o corpo hídrico está sendo assoreado com a entrada de sólidos carreados pelas águas pluviais, o que tem diminuindo sua profundidade e conseqüente sua funcionalidade. A macrodrenagem natural não possui Área de Preservação Permanente (APP) em seu torno, além disso, durante a visita *in loco* constatou-se a existência de residências no entorno do corpo hídrico que lançam efluentes provenientes de pias, chuveiros e lavanderias diretamente no manancial.

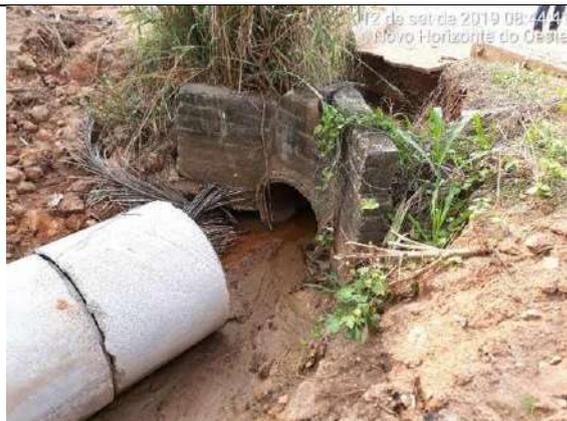
G13 – Rua Hermínio Bento Serafim
Coordenadas: 11°42'47.63"S e 61°59'55.17"O
Elev. 232 m
Manilha de entrada 1m, Manilha de saída 80cm.

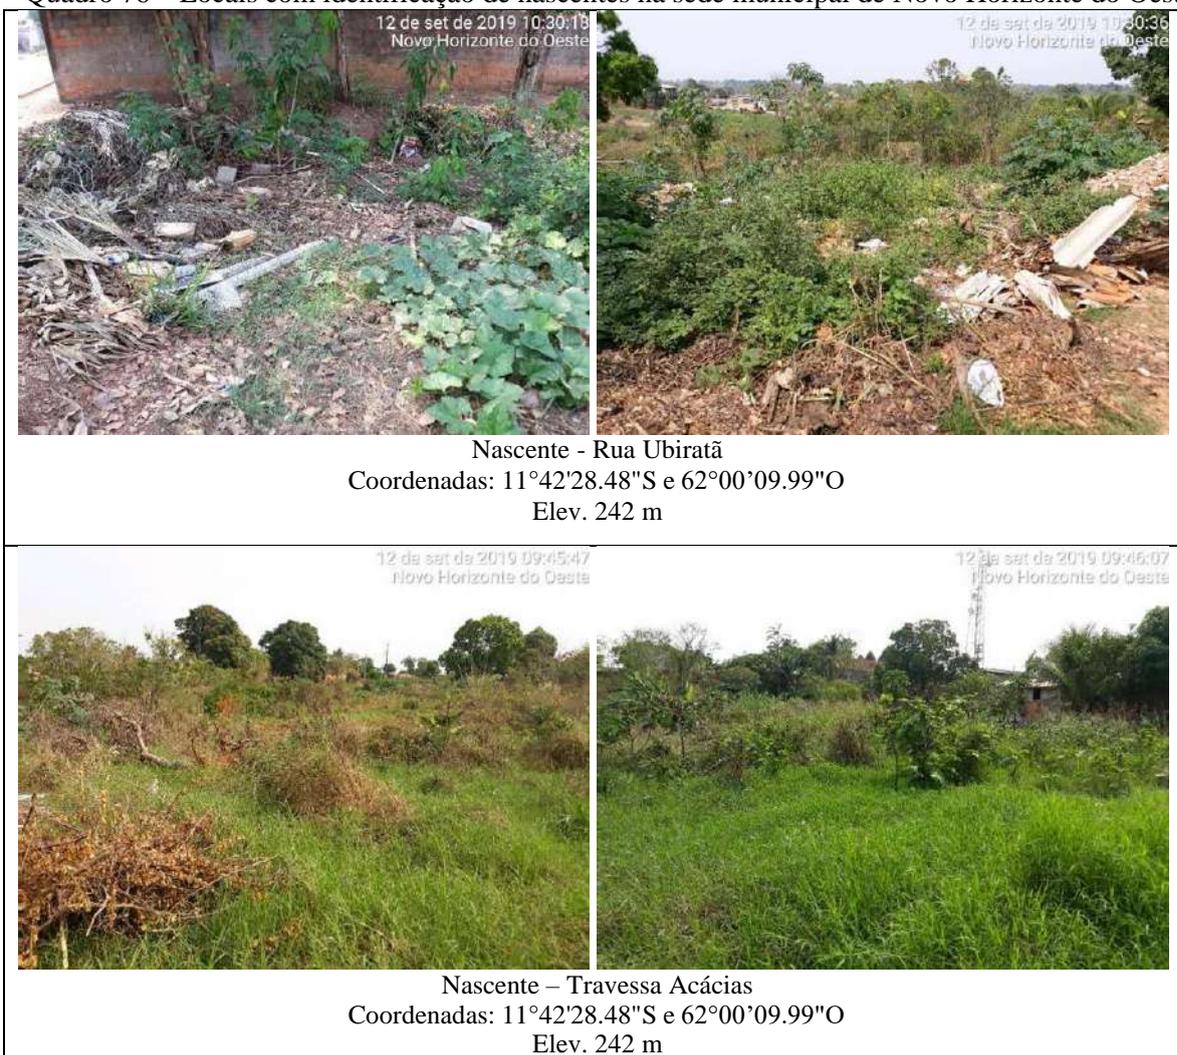
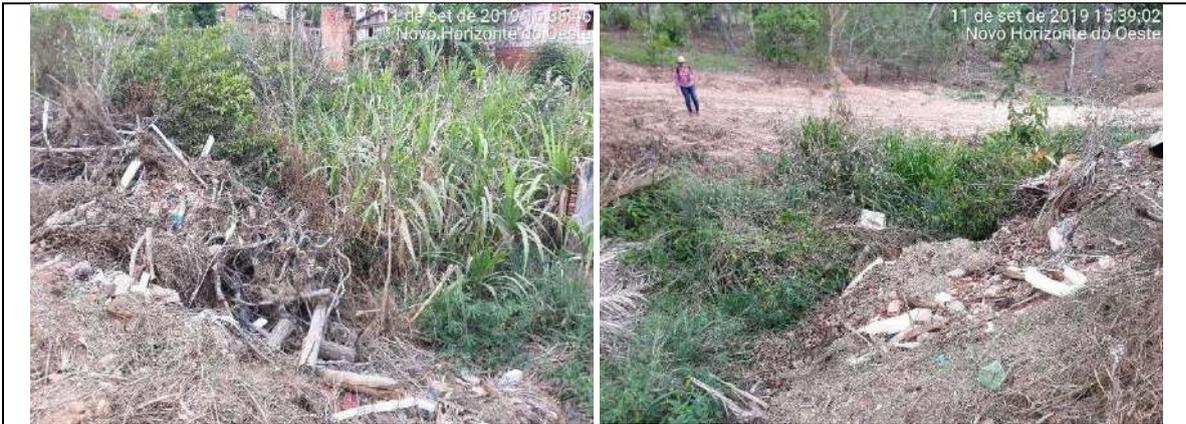
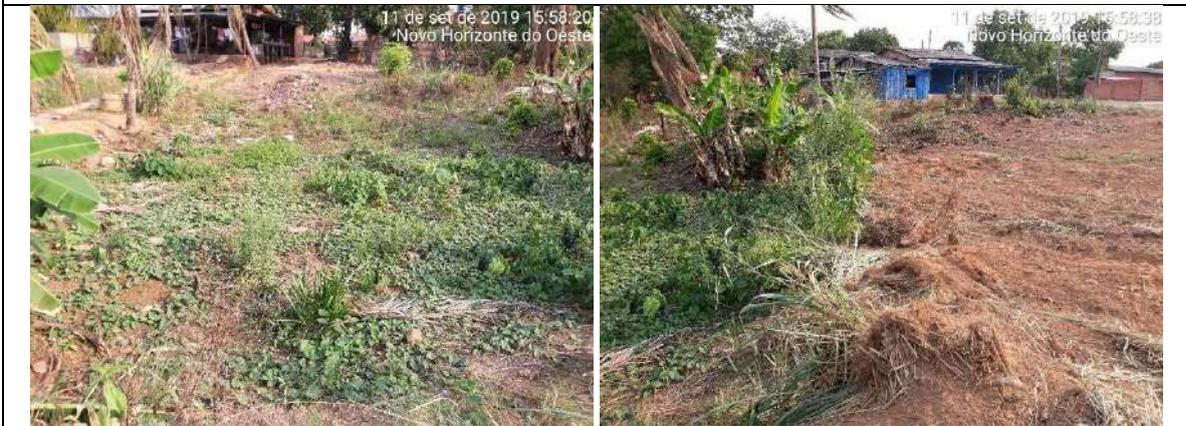
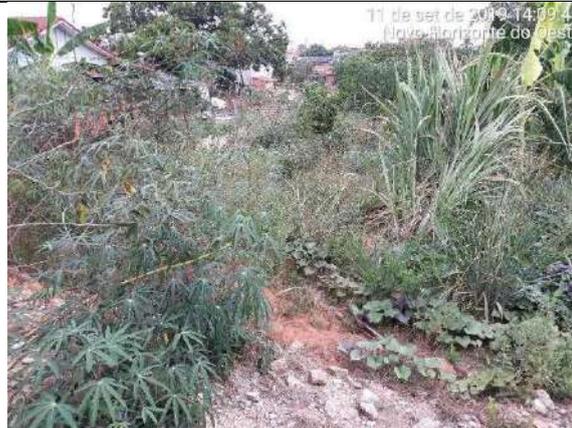
Quadro 76 – Locais com identificação de nascentes na sede municipal de Novo Horizonte do Oeste

Na Sede Municipal foi identificado ainda a existência de nascentes com acúmulo de resíduos provenientes de podas de árvores, de construção civil, dentre outros (Quadro 76).

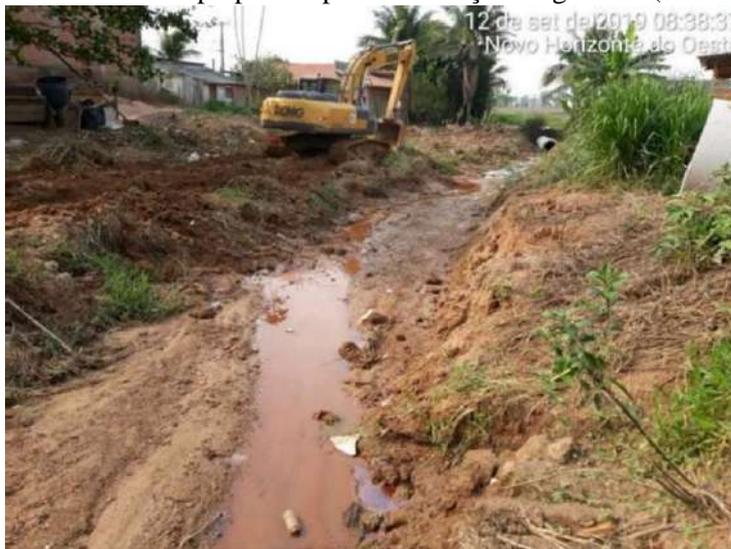
Durante o levantamento de campo verificou-se que na sede municipal está ocorrendo um processo de ampliação da rede de drenagem com a canalização de fundo de vales e áreas de várzea (Figura 197).

Figura 197 - Fundo de vale sendo preparado para a execução de galerias (tubos de concreto) – sede

Observa-se que no planejamento urbano do município se investiu pouco em obras de macrodrenagem. A previsão deste tipo de equipamento público em quantidade e distribuição suficiente é extremamente importante para melhor atender o escoamento das águas pluviais urbanas.

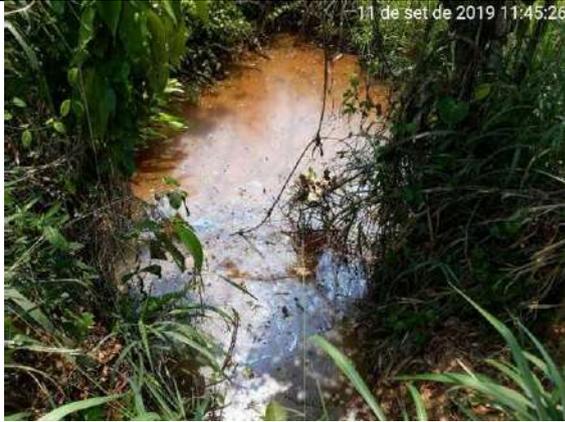
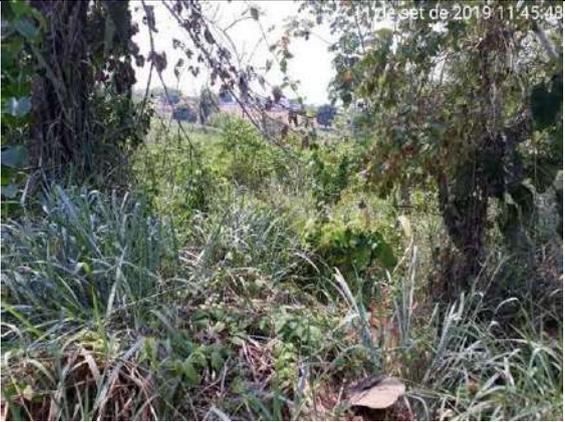
Quadro 79 – Demais sistemas naturais e artificiais de macrodrenagem identificados no distrito de Migrantinópolis

Durante visita *in loco*, observou-se que algumas galerias na área urbana do distrito sofrem com o acúmulo de terra ou vegetação aumentando o agravamento no período chuvoso devido ao maior volume de água que passa pelo sistema (Quadro 79).

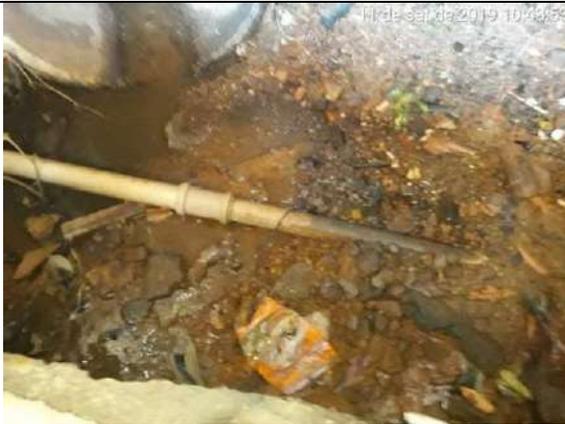
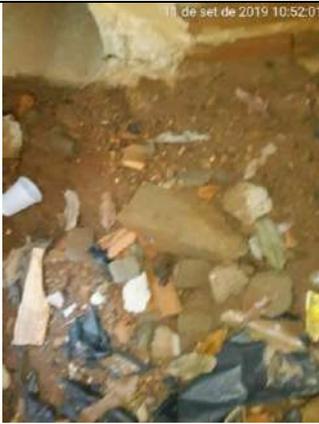
<p>G13 - Av. 7 de Setembro Coordenadas: 11°43'35.53"S e 62°08'43.98"O Elev. 250 m</p>	<p>G17 - Av. 7 de Setembro Coordenadas: 11°43'35.46"S e 62°08'44.42"O Elev. 251 m</p>

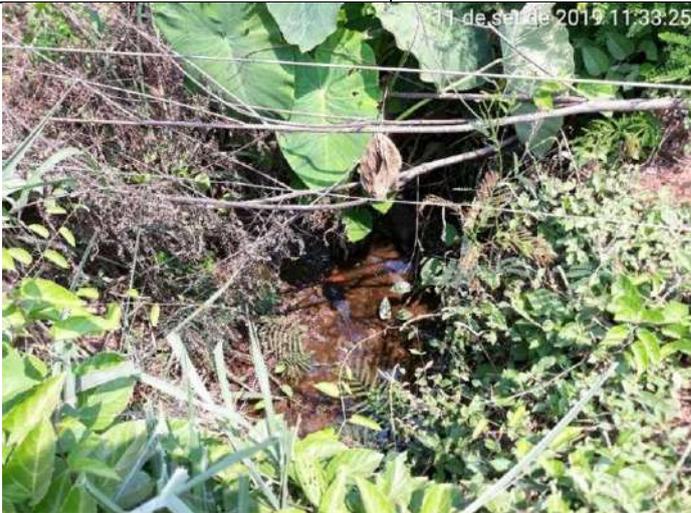
<p>G05 – Rua Francisco Morato Coordenadas: 11°43'47.83"S e 62°08'48.68"O Elev. 259 m Manilha de 80cm</p>

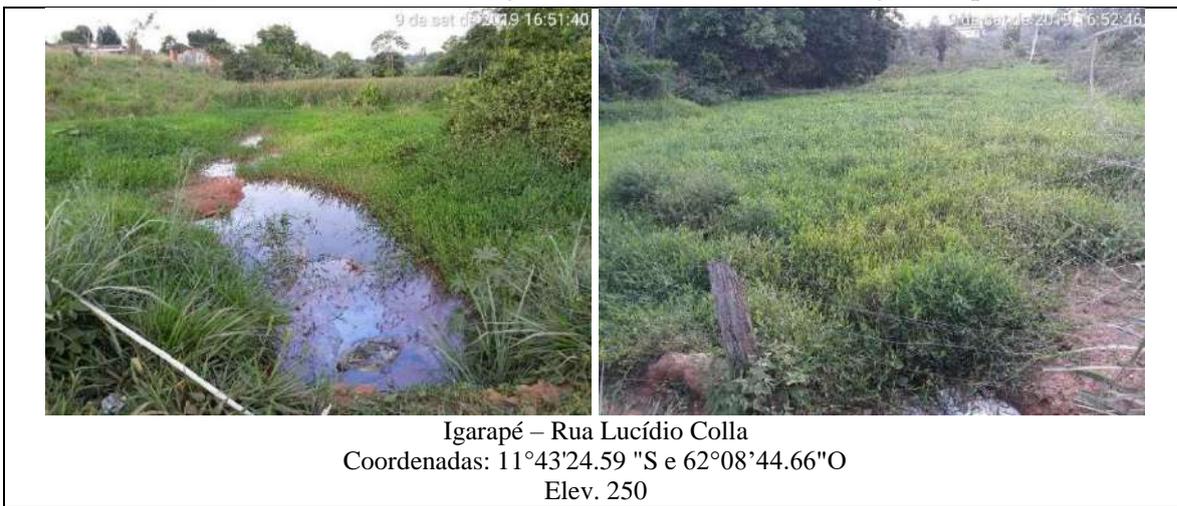
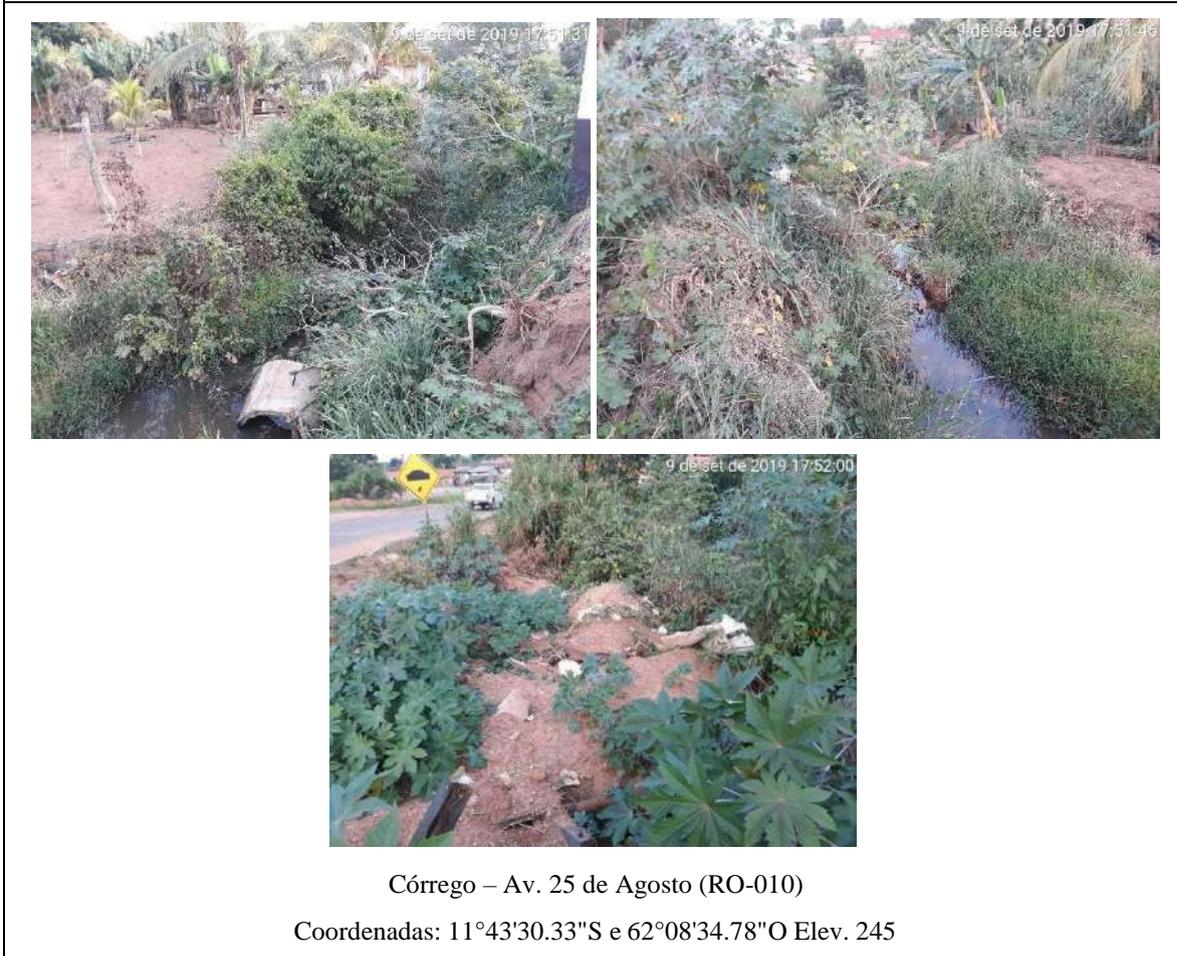
Quadro 80 – Valas e córregos identificados no distrito Migrantinópolis

Ainda durante as visitas *in loco*, observou-se que os canais de macrodrenagem naturais da área urbana do distrito sofrem atuação de erosões intensas e assoreamento, tais processos se agravam no período chuvoso devido ao maior volume de água que passa pelo sistema ocasionando risco de alagamento nos domicílios ao seu entorno (Quadro 80).

A manutenção dos sistemas de macrodrenagem no distrito Migrantinópolis, segundo a Secretaria Municipal de Obras e Serviços, são realizadas por prioridade de demanda, pois, não possuem servidores exclusivos para esses trabalhos.

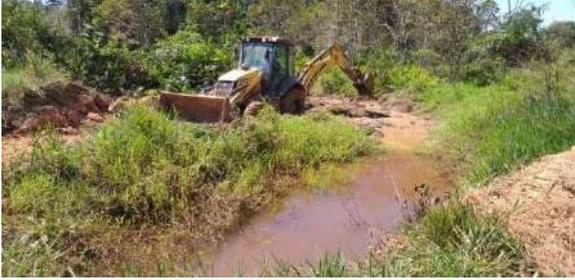
<p>F01 - Linha 144 Norte km 23 Situação - Limpeza de igarapé assoreado para drenagem da água</p>

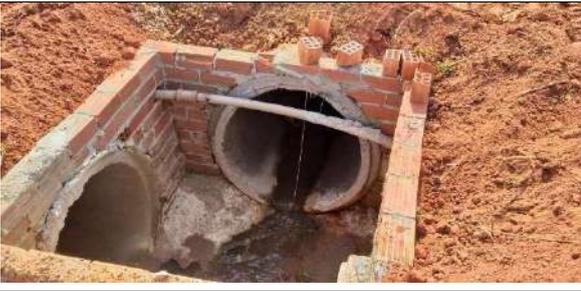
<p>F02 - Linha 144 Norte km 23 Situação: Construção de bueiro tubular de concreto armado</p>

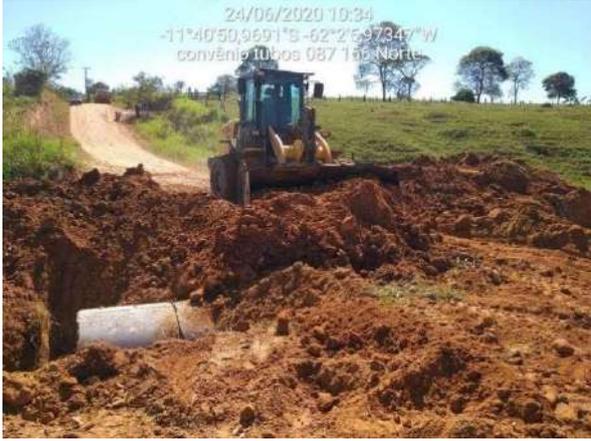
<p>24/06/2020 10:34 -11°40'50,9691"S -62°2'5.97347"W convênio tubos 087 156 Norte</p>	<p>F03- Linha 156 Norte Coordenadas: 11°40'50.9691"S 62°2'5.97347"W Situação: Bom estado Material constituinte: Concreto pré-moldado Diâmetro: 80 cm Extensão: 10 m</p>

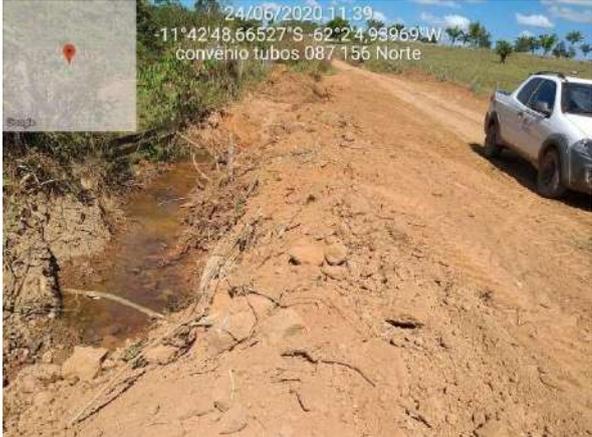
<p>24/06/2020 11:39 11°42'48,66527"S -62°2'4.93969"W convênio tubos 087 156 Norte</p>	<p>F04 - Linha 156 Norte Coordenadas: 10°42'48.66527"S 62°2'4.93969"W Situação: Boa Material constituinte: Concreto armado pré-moldado Diâmetro: 80 cm Extensão: 10 m</p>

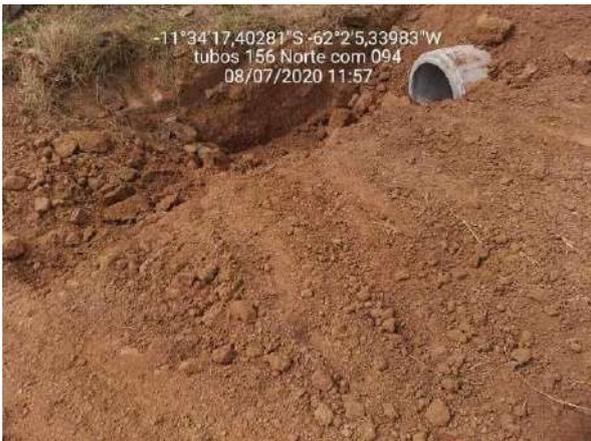
<p>F08 - Linha 156 Norte Coordenadas: 11°34'17.40281"S 62°2'5.33983"W Situação: Bom estado Material constituente: Concreto pré- moldado Diâmetro: 80 cm Extensão: 10 m</p>

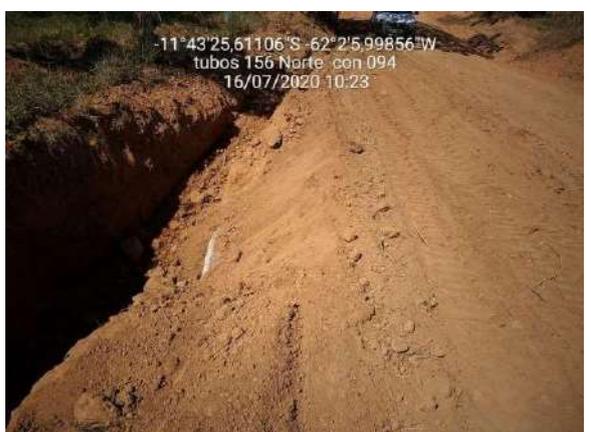
<p>F09 - Linha 156 Norte Coordenadas: 11°43'25.61106"S 62°2'5.99856"W Situação: Requer manutenção Material constituente: Concreto pré-moldado Diâmetro: 80 cm Extensão: 10 m</p>

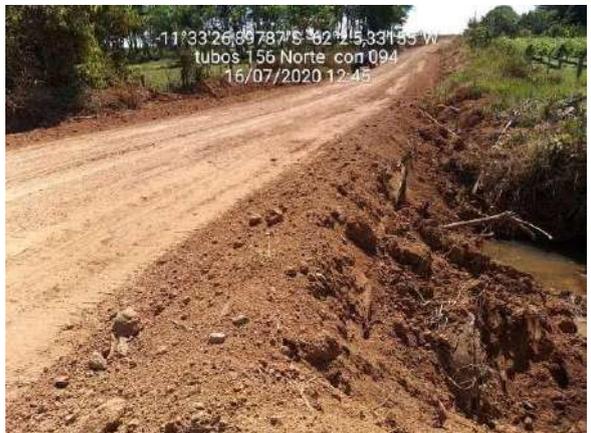
<p>F10 - Linha 156 Norte Coordenadas: 11°33'26.89787"S 62°2'5.3355"W Situação: Requer manutenção Material constituente: Concreto pré- moldado Diâmetro: 80 cm Extensão: 10 m</p>

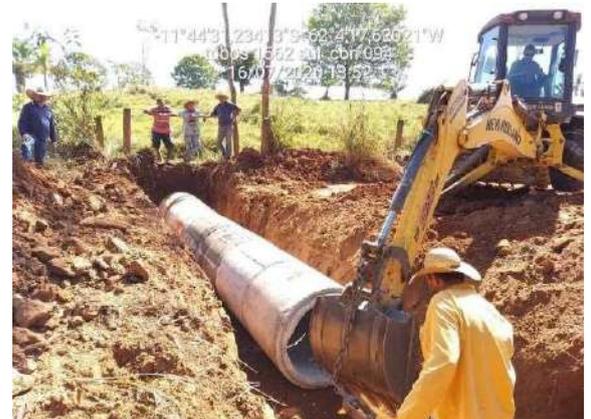
<p>F11 - Linha Coordenadas: 11°44'31.23413"S 62°4'17.62021"W Situação: Bom estado Material constituente: Concreto pré- moldado Diâmetro: 80 cm Extensão: 10 m</p>

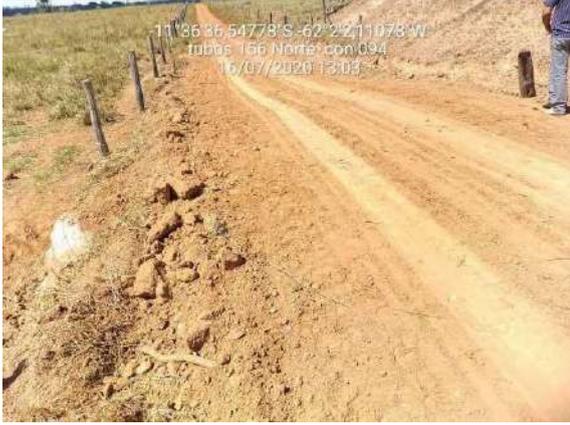
<p>F12 - Linha 156 Norte Coordenadas: 11°36'36.54778"S 62°2'2.11078"W Situação: Requer manutenção Material constituinte: Concreto armado pré-moldado Diâmetro: 80 cm Extensão: 10 m</p>

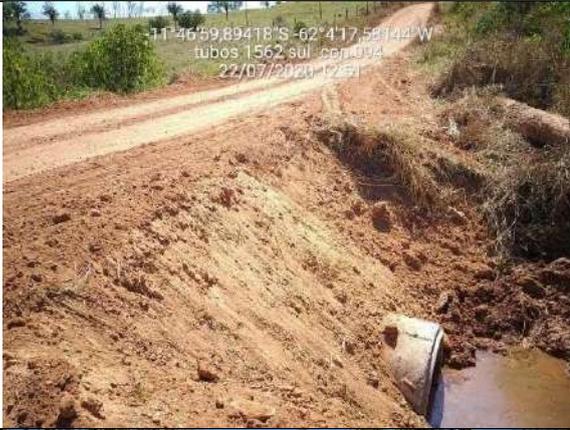
<p>F13 - Linha 152 Sul Coordenadas: 11°46'59.89418"S 62°4'17.58144"W Situação: Boa Material constituinte: Concreto armado pré-moldado Diâmetro: 1m Extensão: 10 m</p>

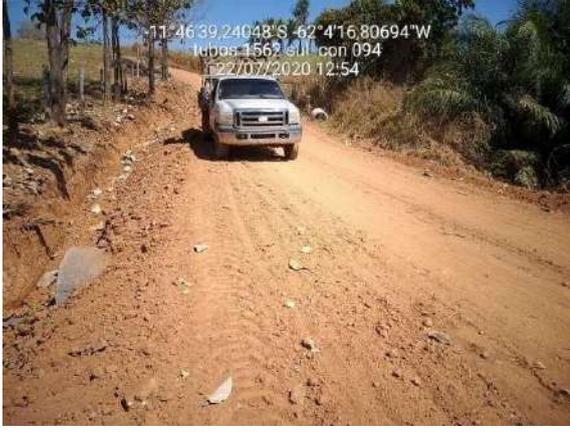
<p>F14 - 152 Sul Coordenadas: 11°46'39.24048"S 62°4'16.80694"W Situação: Bom estado Material constituinte: Concreto pré-moldado Diâmetro: 80 cm Extensão: 10 m</p>

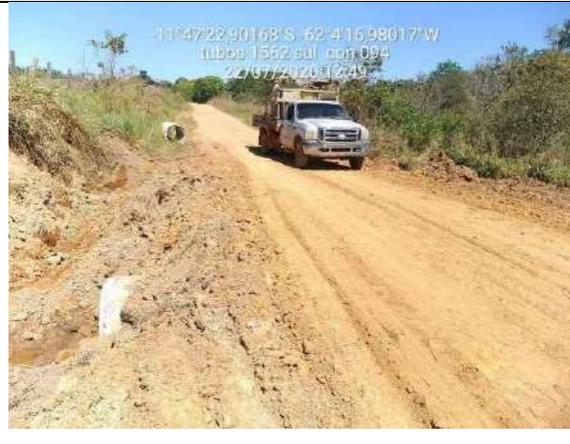
<p>F15 - Linha 152 Sul Coordenadas: 11°47'22.90168"S 62°4'16.98017"W Situação: Bom estado Material constituinte: Concreto pré-moldado. Diâmetro: 80 cm Extensão: 10 m</p>

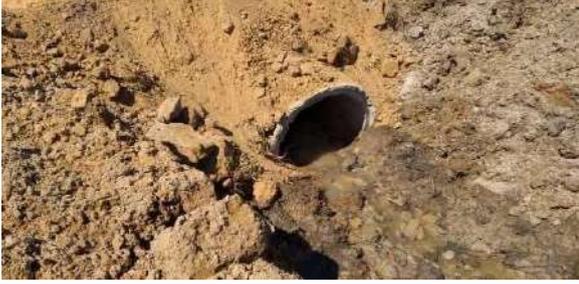
<p>F16 - 152 Sul Situação: Bom estado Material constituinte: Concreto pré- moldado. Diâmetro: 80 cm Extensão: 10 m</p>

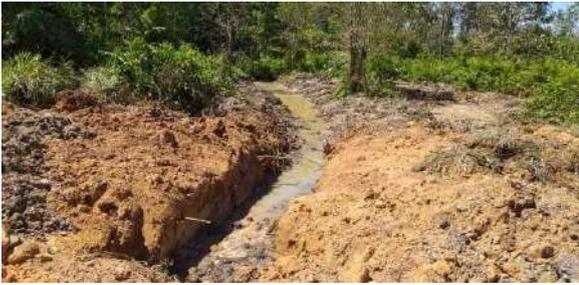
<p>F17 - Linha 152 Sul Diâmetro: 1m Extensão: 10 m</p>

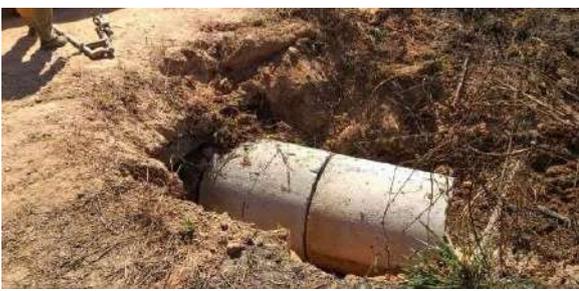
<p>F18 - Linha 152 Sul Situação: Bom estado Material constituinte: Concreto pré- moldado Diâmetro: 80 cm Extensão: 10 m</p>

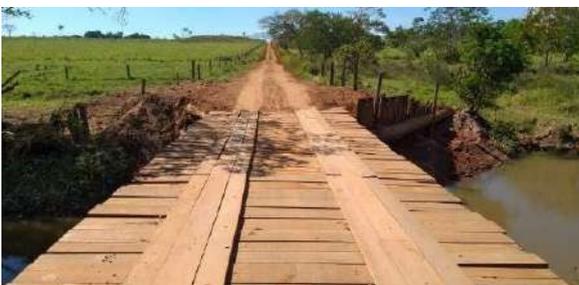
<p>F19 - Linha 144 Norte Situação: Bom estado Material constituinte: Madeira Extensão: 20 m</p>

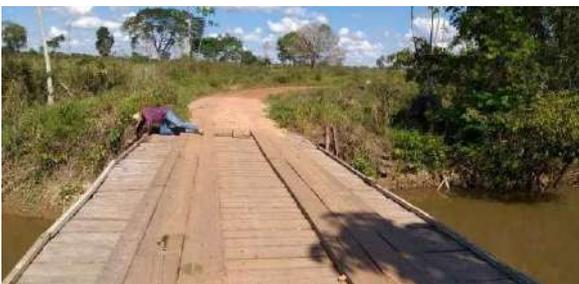
<p>F20 - Linha 144 Norte Situação: Bom estado Material constituinte: Madeira Extensão: 20 m</p>

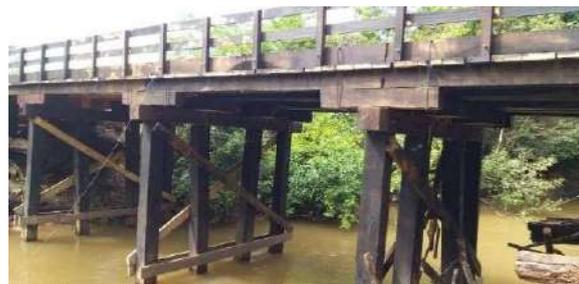
<p>F21 - Linha 160 Norte Situação: Bom estado Material constituinte: Madeira Extensão: 20 m</p>

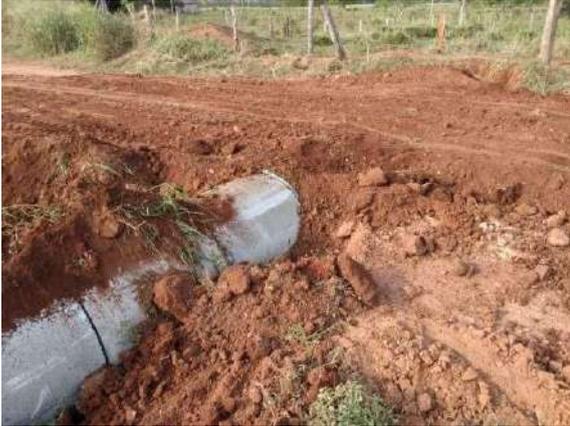
<p>F22 - Linha 152 Sul Situação: Bom estado Material constituinte: Concreto pré-moldado Diâmetro:80 cm Extensão:10 m</p>

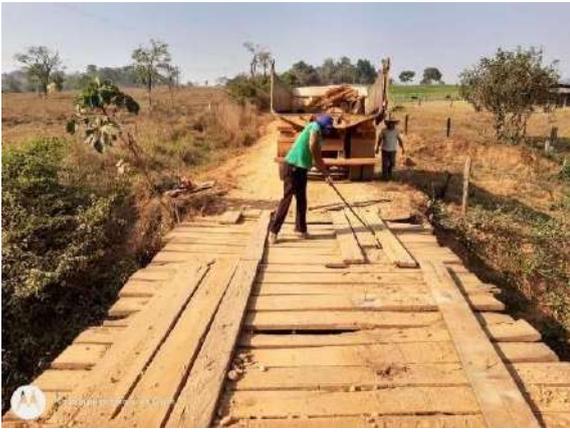
<p>F23 - Linha 140 Norte Situação: Manutenção de ponteMaterial constituinte: Madeira Extensão: 12 m</p>

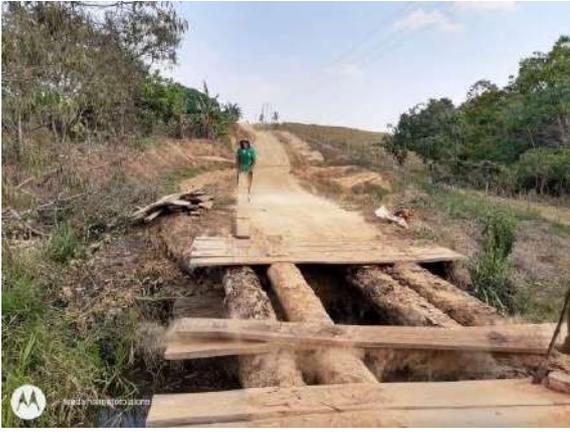
<p>F24 - Linha 140 Norte Situação: Manutenção de ponteMaterial constituinte: Madeira Extensão: 12 m</p>

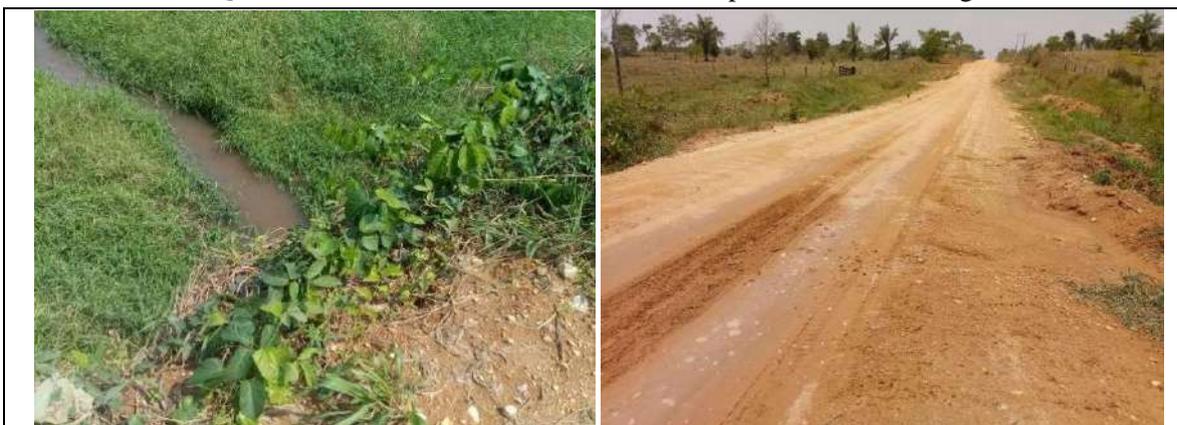
Linha 160 km 04 – lado sul

As localidades da zona rural não possuem um planejamento para conservação das águas e dos solos da região, sendo realizados apenas reparos corretivos. Dessa forma, o escoamento das águas pluviais torna-se dificultoso, gerando assim, a acumulação de água nas estradas, erosão em diversos pontos da malha viária, acarretando o afloramento de rochas, assoreamento ao longo das linhas vicinais devido ao processo de cascalhamento e deficiência de drenagem e contenção do carreamento de solo para cursos d'água (Quadro 82).

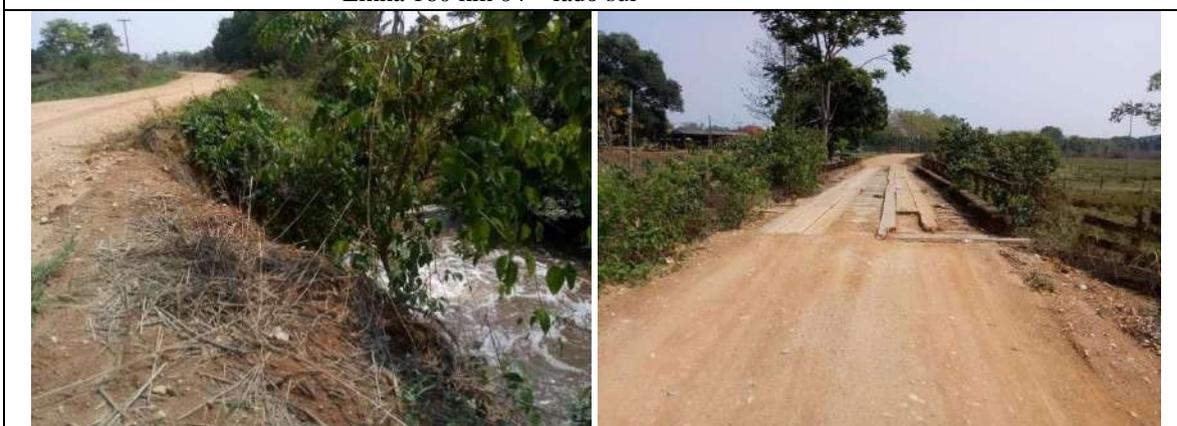
Linha 160 km 05 – lado sul; Ponte de madeira. Extensão: 20 metros

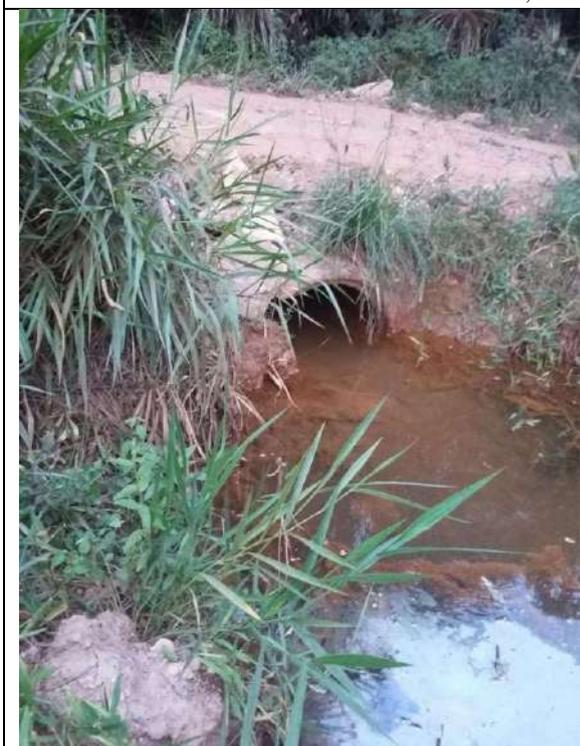
linha 148 Km16 – lado norte
Dimensão: 80 cm
Galeria de concreto pré-moldado
