Relatório do Diagnóstico Técnico-Participativo do Plano Municipal de Saneamento Básico de Novo Horizonte Do Oeste

**RELATÓRIO DO DIAGNÓSTICO TÉCNICO-
PARTICIPATIVO DO PLANO MUNICIPAL DE
SANEAMENTO BÁSICO – PMSB DE NOVOHORIZONTE
DO OESTE/RO**

NOVO HORIZONTE DO OESTE/RO
MARÇO/2021

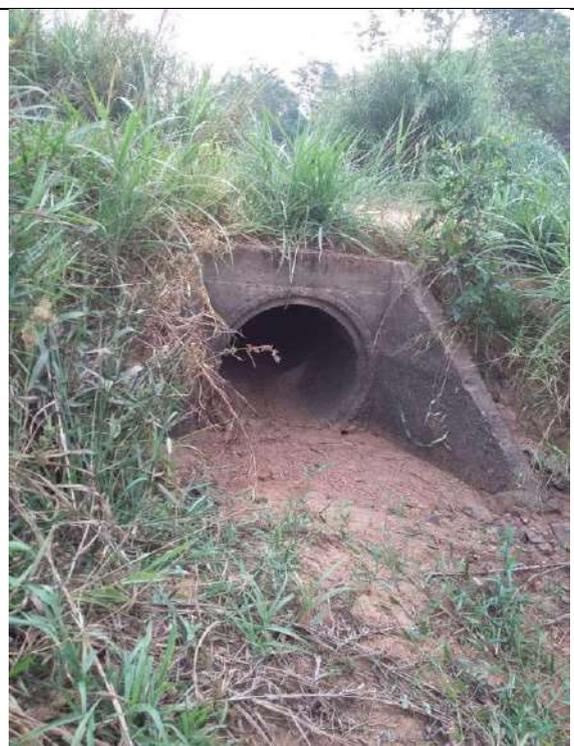
linha 148 km17 – lado norte
Dimensão: 80 cm
Galeria de concreto pré-moldado

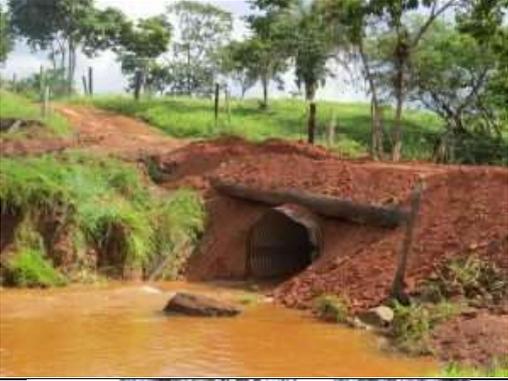
O Quadro 83 mostra as condições do sistema de drenagem através de tubo armco no córrego (sem nome) que corta o travessão do “Ari Gás”, na área rural próximo ao distrito Migrantinópolis. Segundo os moradores, no período de chuva ocorrem desbarrancamentos e processos erosivos nas laterais do barranco. No entanto, segundo a Secretaria Municipal de Obras e Serviços, este havia recebido manutenção em 2018.

<p>Foto registrada em 2018 no período chuvoso</p>

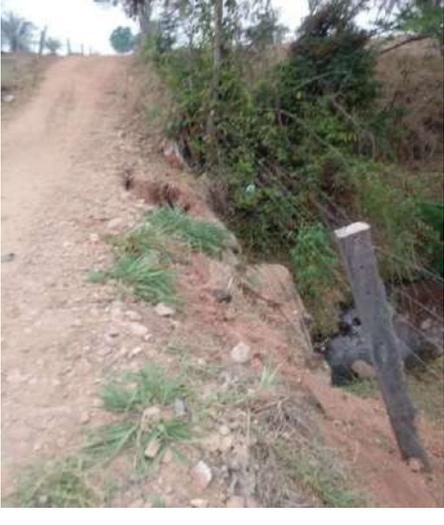
<p>Foto registrada em 2020. Sistema com problemas erosivos.</p>

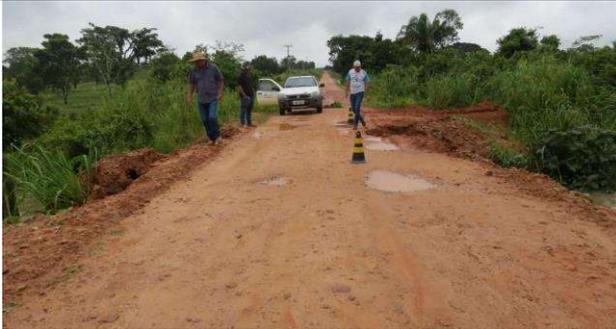
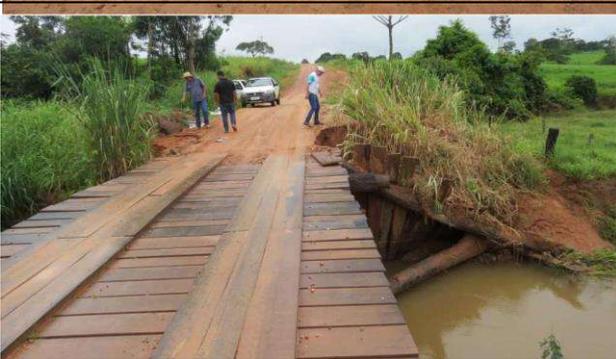
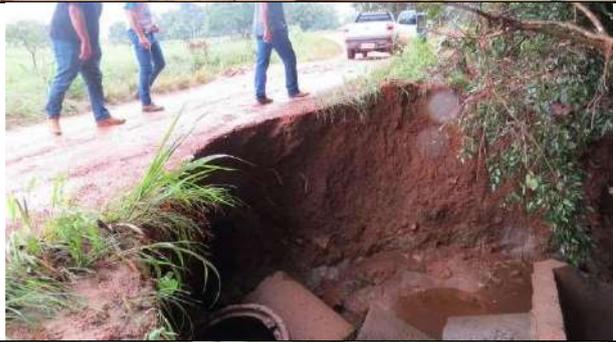
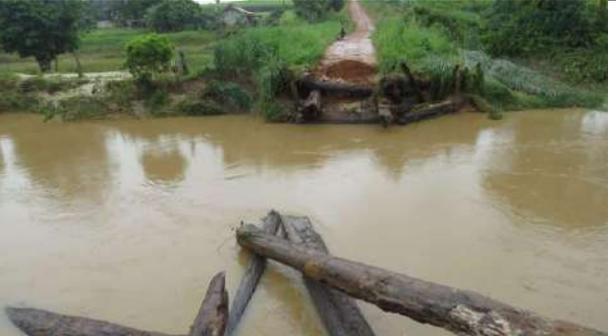
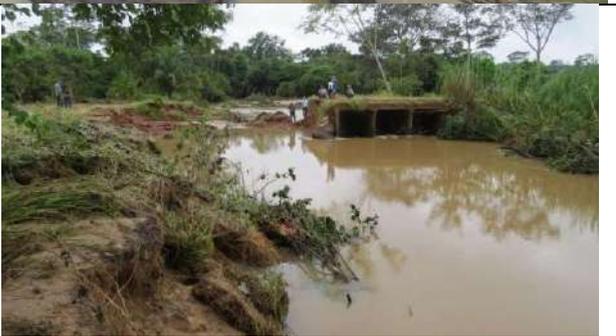
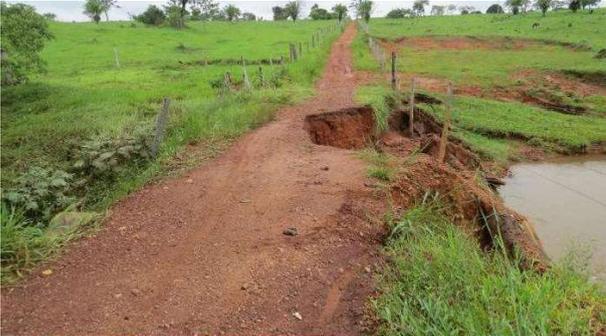
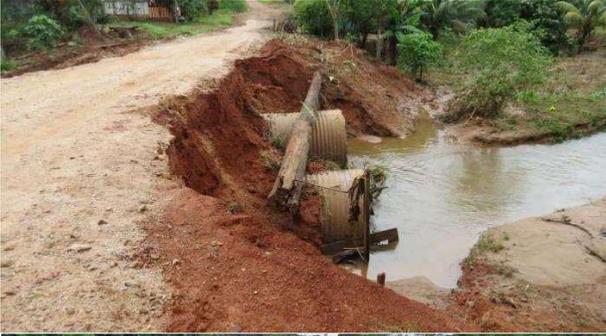
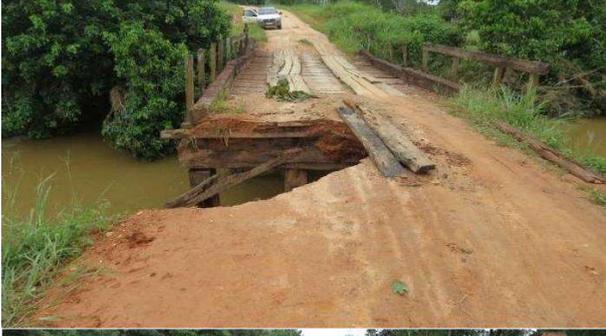
Quadro 84 – Problemas relacionados ao manejo de águas pluviais na área rural de Novo Horizonte do Oeste

Outras localidades da área rural apresentam problemas semelhantes, pois, as estruturas construídas não suportam a vazão da água gerada no período de chuvas intensas ocasionando carreamento de pontes, desmoronamento de barrancos ou erosões (Quadro 84).

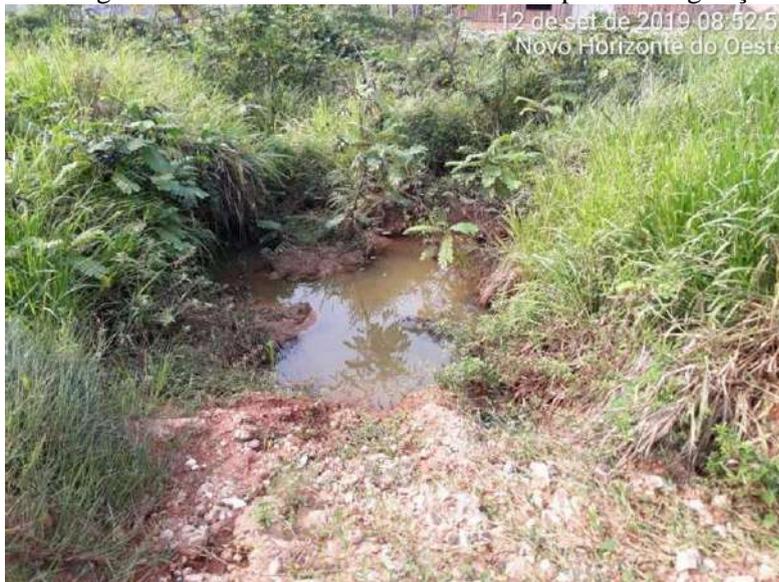
Figura 202 – Córrego assoreado localizado na sede municipal sem vegetação protegendo.

Durante as entrevistas na área urbana (sede e distrito) indagados se próximo às residências havia algum igarapé ou rio, 69% responderam “não há rio/igarapé próximo”, 15% responderam “sim, sem vegetação protegendo”, 4% responderam “sim, com vegetação protegendo”, e 12% não souberam responder (Figuras 202 e 203).

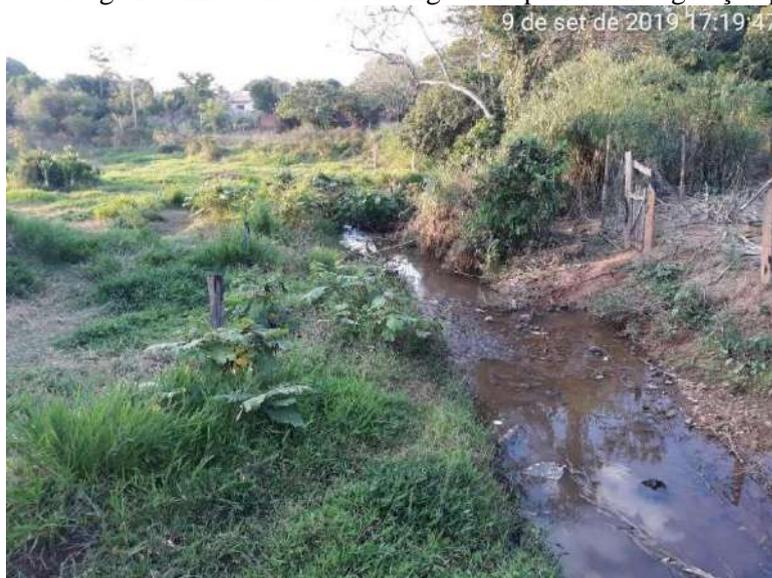
Figura 203 – Córrego localizado no distrito Migrantinópolis sem vegetação protegendo.

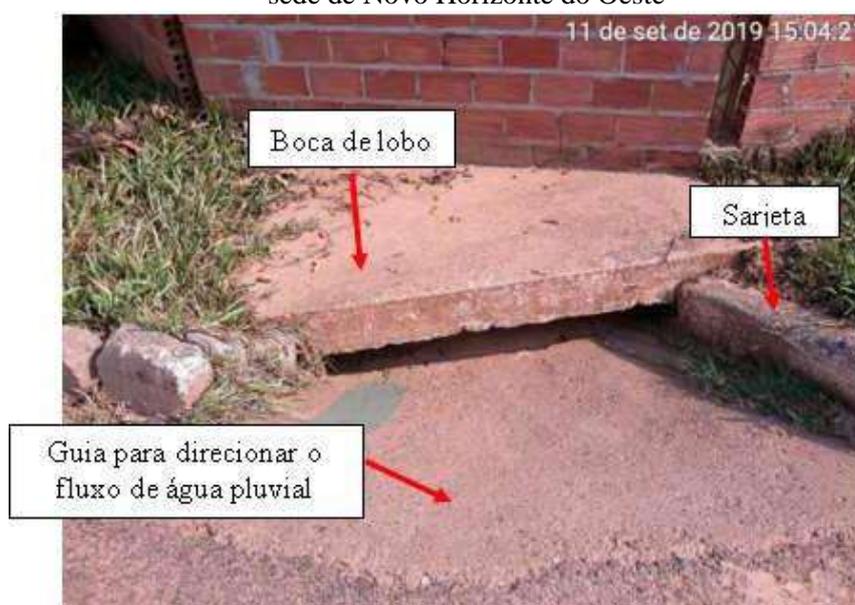
Figura 204 - Detalhamento da infraestrutura de microdrenagem em via pavimentada da sede de Novo Horizonte do Oeste

A Figura 204 demonstra a infraestrutura de microdrenagem em via pavimentada da sede de Novo Horizonte do Oeste.

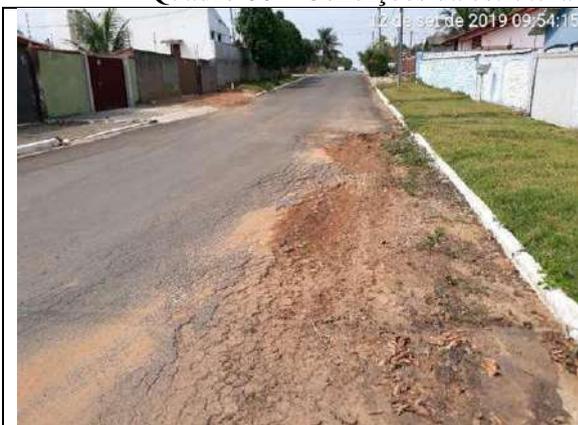
Rua das Flores
Coordenadas: 11°42'23.13"S e 62°00'06.97"O
Elev. 244 m

O Quadro 86 apresenta ruas com ausência de pavimentação ou com o asfaltamento danificado devido à falta do sistema de microdrenagem, ficando sujeitas a perigosas enxurradas durante o período chuvoso (correndo entre os meses de outubro a abril).

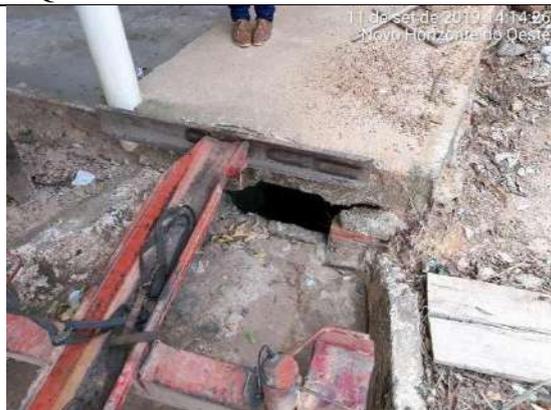
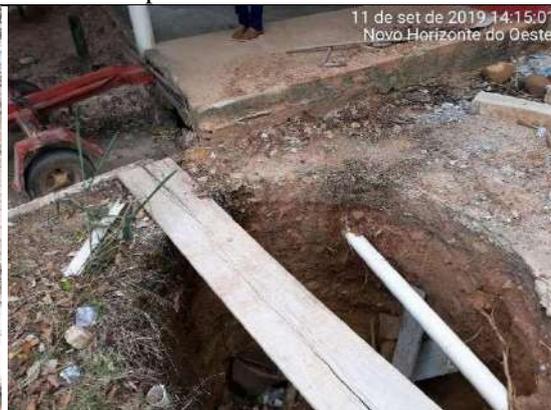
B18 – Av. José Roberto dos Reis Filho
Coordenadas: 11°42'29.63"S e 62°50'50.17"O
Elev. 243 m

Situação: ligação clandestina de esgoto e mal estado de conservação

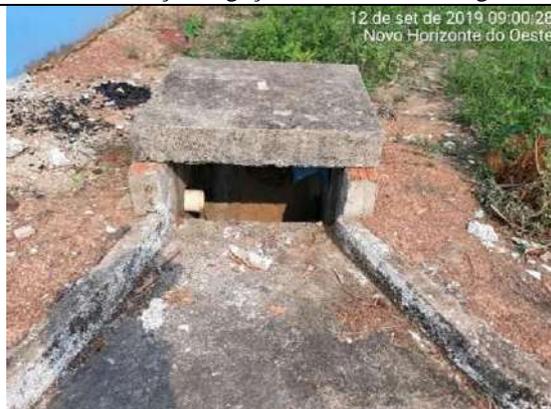
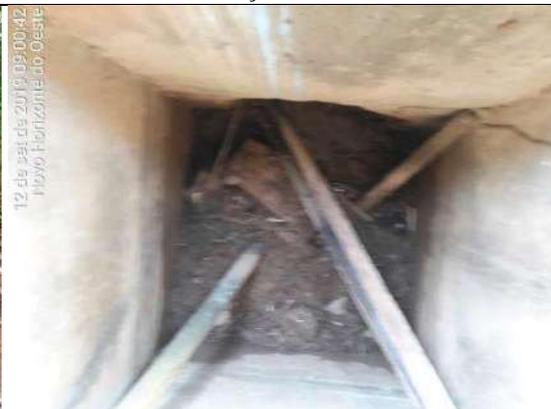
B42 – Av. José Roberto dos Reis Filho
Coordenadas: 11°45'48.34"S e 61°59'58.71"O
Elev. 237 m

Situação: acúmulo de terra e outros materiais no fundo e mal estado de conservação

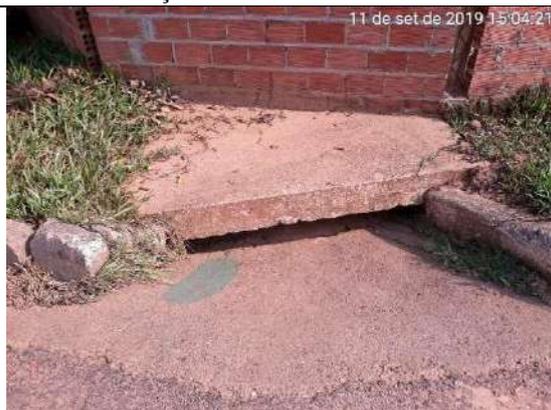
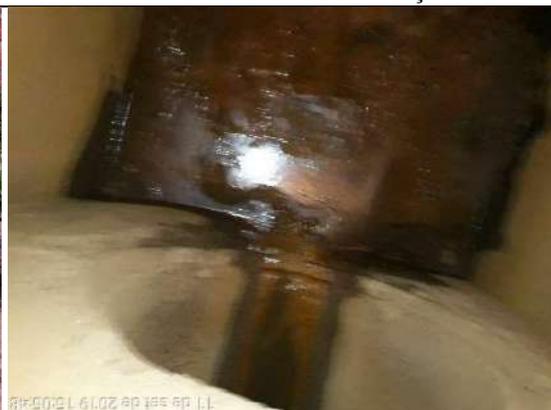
B27 – Av. Perobão
Coordenadas: 11°42'29.67"S e 61°59'51.84"O

Situação: bom estado de conservação, mas existe ligação clandestina de esgoto

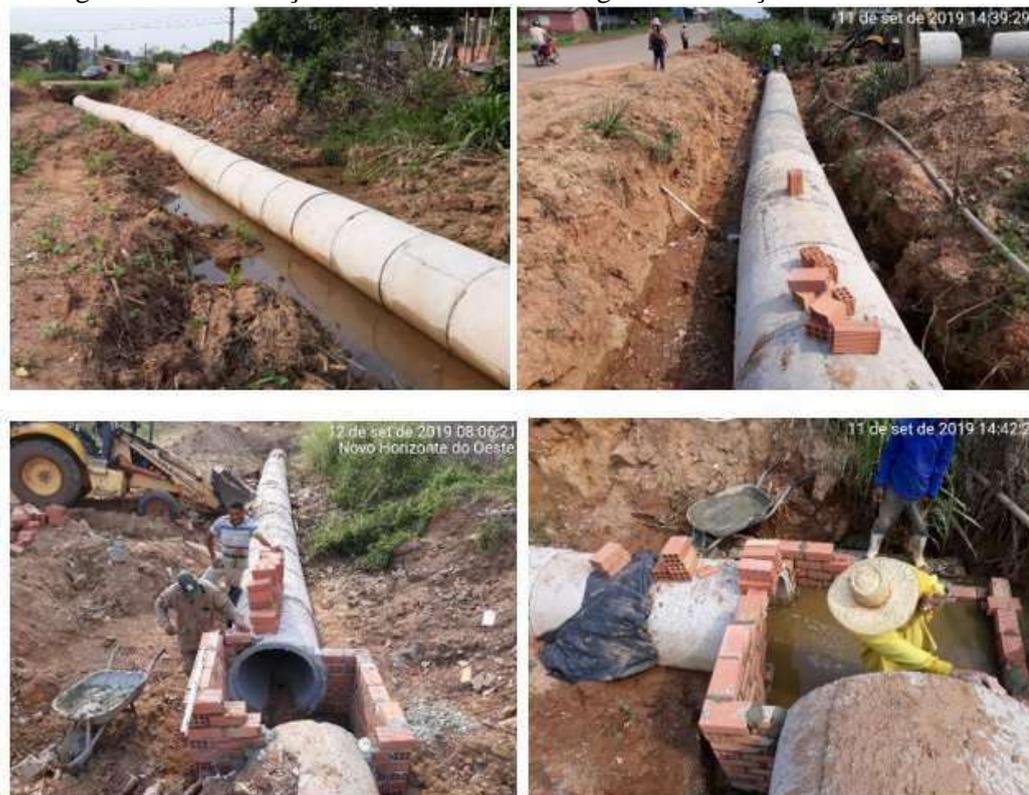
A sede municipal está passando por um processo de ampliação da rede de microdrenagem, além de está construindo 10 novas bocas de lobo para captação da água pluvial, no entanto, ainda são necessários maiores investimentos para atender as demandas (Figura 208).

Figura 208 – Instalação de rede de microdrenagem e confecção de bocas de lobo

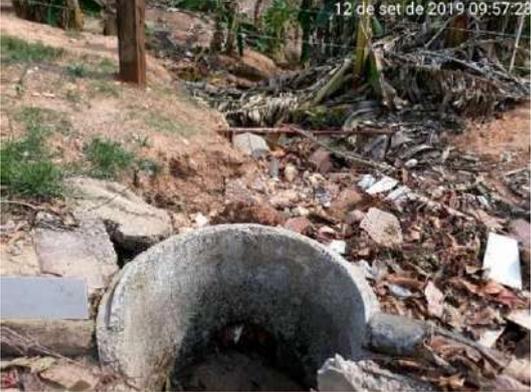
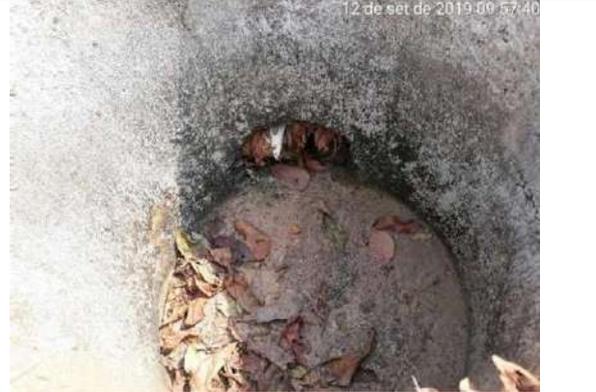
<p align="center">B46 – Rua Hónorato Benedito Coordenadas: 11°42'21.37"S e 62°00'06.18"O Elev. 242 m Situação: processos erosivos e despejo de resíduos ao entorno.</p>

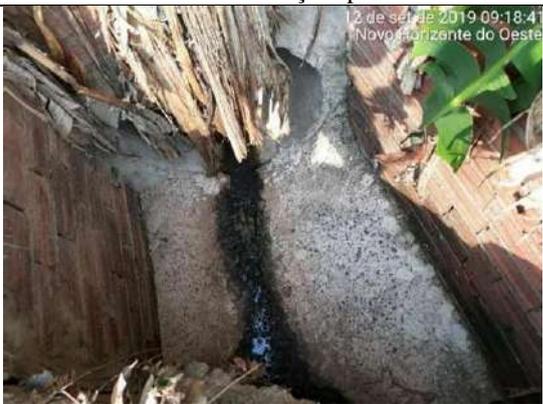
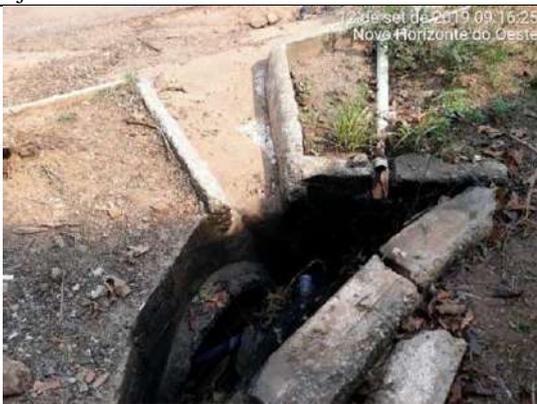
<p align="center">B 44 – Rua das Flores Coordenadas: 11°42'38.42"S e 62°00'06.70"O Elev. 237 m Situação: ligação clandestina de esgoto.</p>	<p align="center">B43 – Rua das Flores Coordenadas: 11°42'37.52"S e 62°00'05.05"O Elev. 239 m Situação: tubulação de 80 cm com presença de esgoto e queima de lixo. Muita enxurrada na rua.</p>

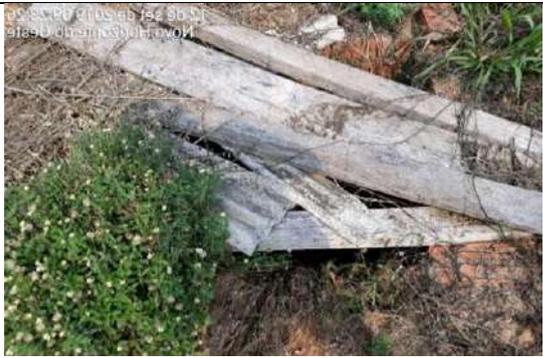
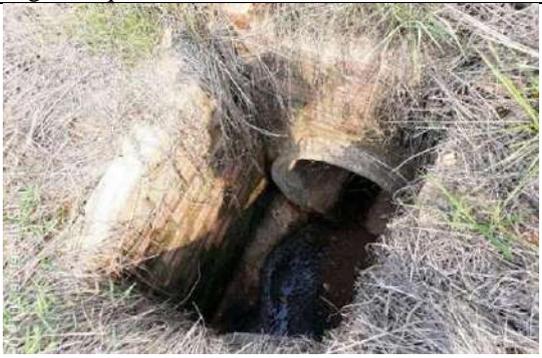
<p align="center">B45 - Travessa Aparecida C. Rodrigues Coordenadas: 11°42'39.93"S e 62°00'06.79"O Elev. 236 m Situação: tampa quebrada ocasionado risco para a população.</p>	<p align="center">B44 – Travessa Benedita Recio Coordenadas: 11°42'40.35"S e 62°00'07.25"O Elev. 236 m Situação: Manilha de 80cm com ligação clandestina de esgoto, no entorno presença de vegetação seca.</p>

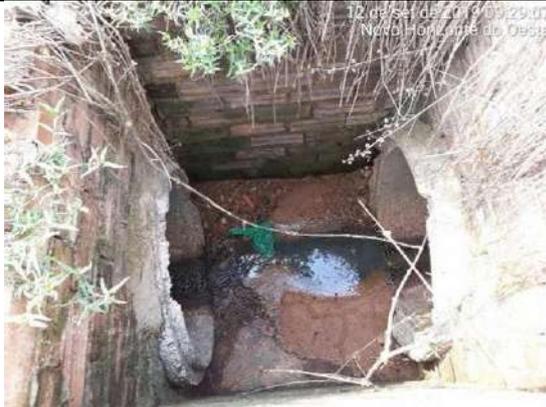
B45 – Travessa Benedita Recio
Coordenadas: 11°41'40.76"S e 62°00'06.16"O
Elev. 237
Situação: Manilha de 80cm com escoamento de esgoto.

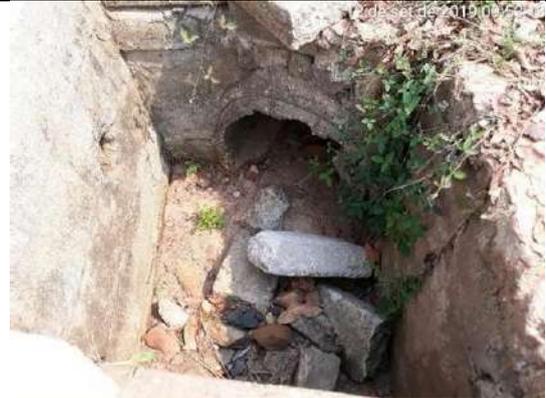
B47 – Rua das Flores
Coordenadas: 11°42'21.78"S e 62°00'05.56"O
Elev. 243 m
Situação: quebra da estrutura resultando no acúmulo do material no interior do sistema

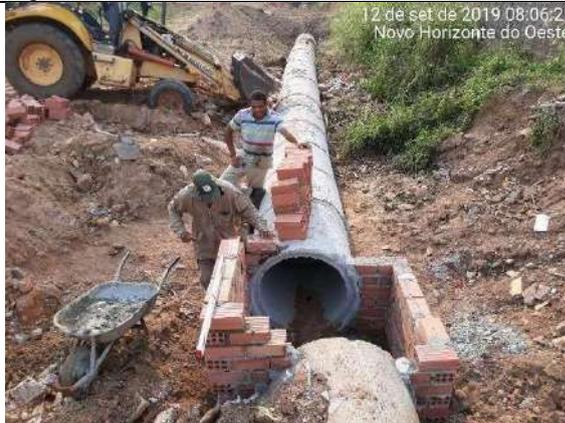
B30 – Rua Elza Vieira Lopes
Coordenadas: 11°42'37.69"S e 62°00'01.44"O
Elev. 237 m
Situação: em construção

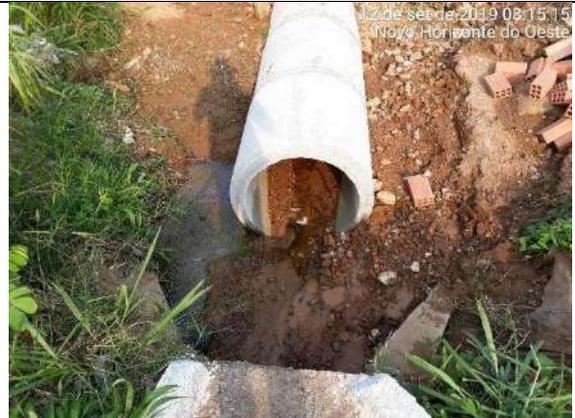
B31 – Av. José Roberto dos Reis Filho
Coordenadas: 11°42'37.74"S e 61°59'59.19"O
Elev. 236 m
Situação: acúmulo de terra na entrada do tubo

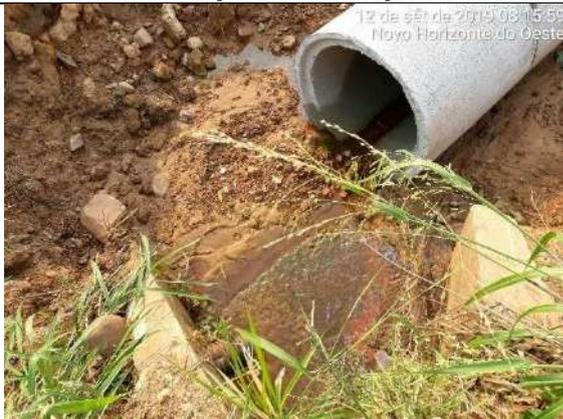
B32 – Av. José Roberto dos Reis Filho
Coordenadas: 11°42'37.74"S e 62°59'59.19"O
Elev. 236 m
Situação: existência de vegetação e início de processos erosivos.

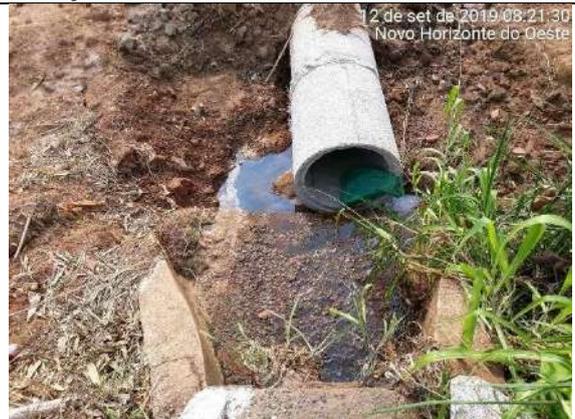
B33 – Av. José Roberto dos Reis Filho
Coordenadas: 11°42'38.97"S e 62°59'59.21"O
Elev. 236 m
Situação: existência de vegetação e início de processos erosivos.

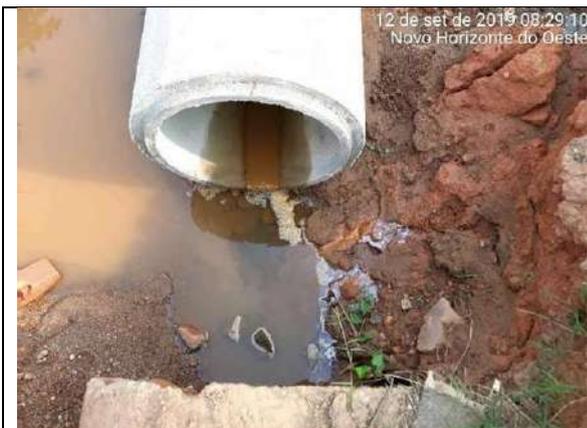
B36 – Av. Getúlio Vargas
Coordenadas: 11°42'42.42"S e 61°59'58.22"O
Elev. 235 m
Situação: existência de vegetação e início de processos erosivos.

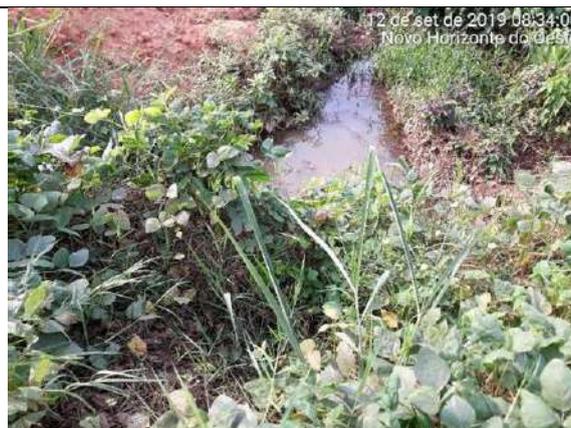
B37 - Av. Getúlio Vargas Coordenadas:
11°42'42.65"S e 61°59'58.05"O
Elev. 234 m
Situação: existência de vegetação

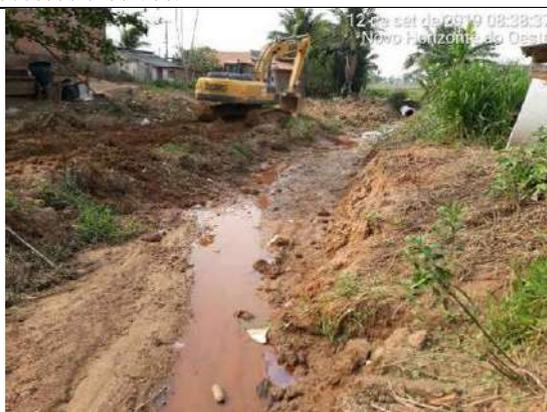
B39 – Av. Getúlio Vargas
Coordenadas: 11°42'44.42"S e 61°59'55.70"O
Elev. 234 m
Situação: início de processos erosivos.

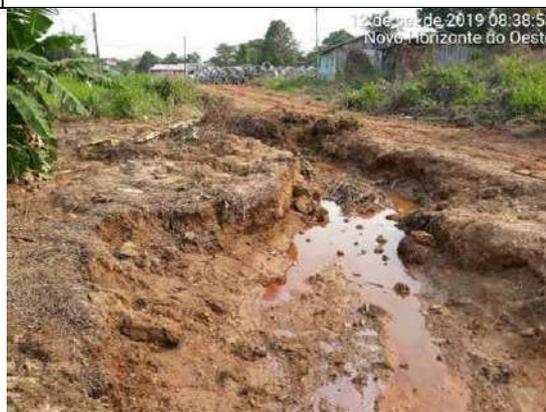
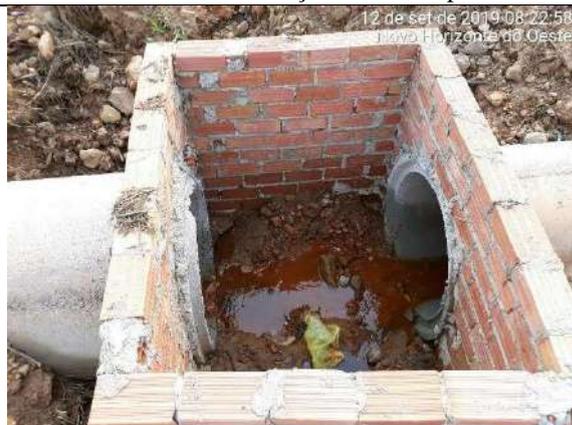
B34 – Av. José Roberto dos Reis Filho
Coordenadas: 11°45'38.83"S e 61°59'58.60"O
Elev. 235 m
Situação: Manilha de entrada 60cm e Manilha de saída 80cm em bom estado de conservação, mas com início de processos erosivos no entorno do sistema

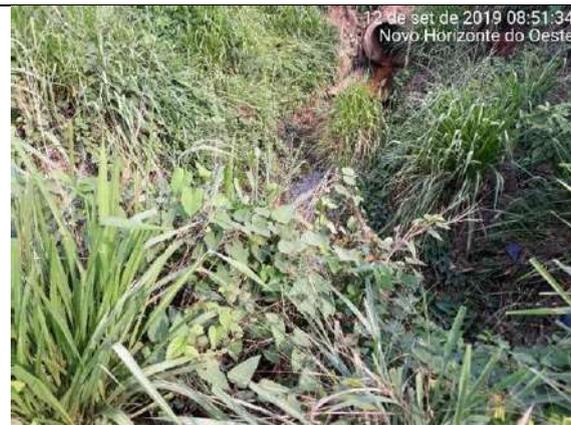
B41 - Av. Osvaldo Piana (RO-135)
Coordenadas: 11°42'48.89"S e 61°59'53.70"O
Elev. 232 m
Situação: existência de vegetação e início de processos erosivos.

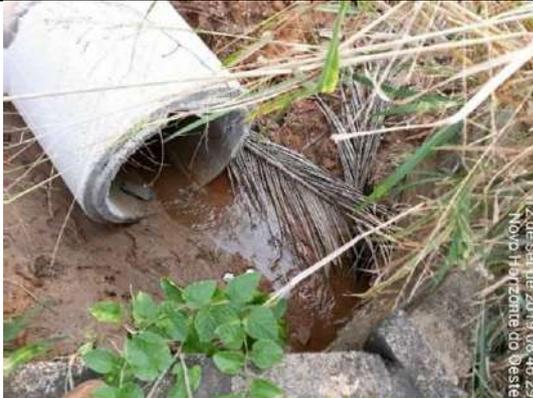
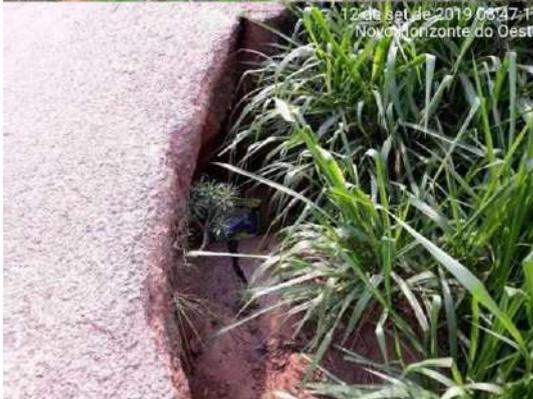
B39 – Rua Hermínio Bento Serafim
 Coordenadas: 11°42'47.63”S e 61°59'55.17”O
 Elev. 232 m
 Situação: existência de vegetação, início de processos erosivos e acúmulo de terra

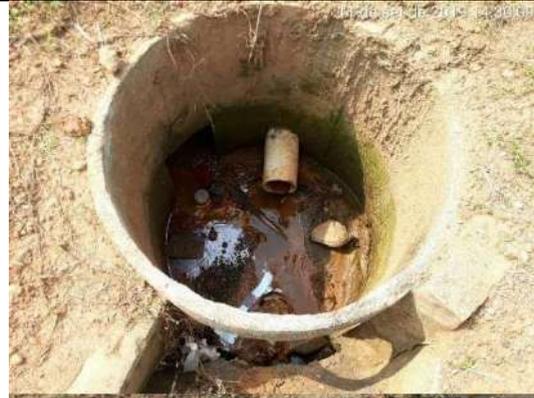
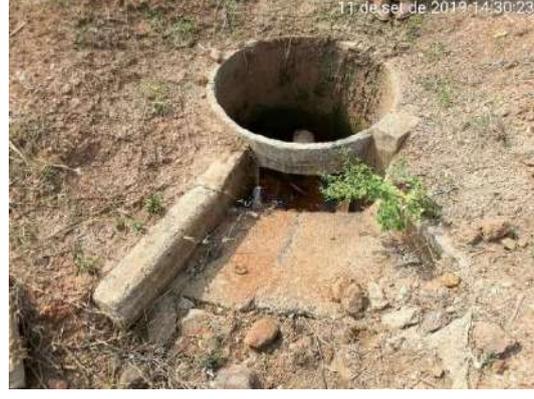
B20 – Av. Osvaldo Piana (RO-135)
 Coordenadas: 11°42'29.64”S e 61°59'54.54”O
 Elev. 238 m
 Situação: Drenagem de água de mina

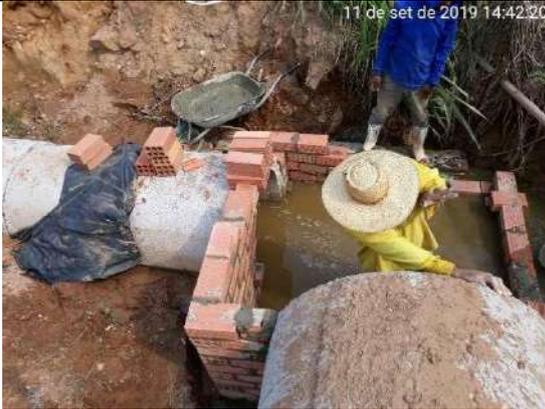
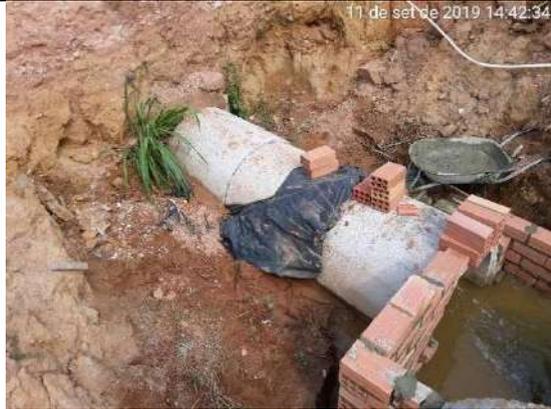
B22 - Av. Osvaldo Piana (RO-135)
Coordenadas: 11°42'30.93"S e 61°59'54.49"O
Elev. 237 m

Situação: em construção

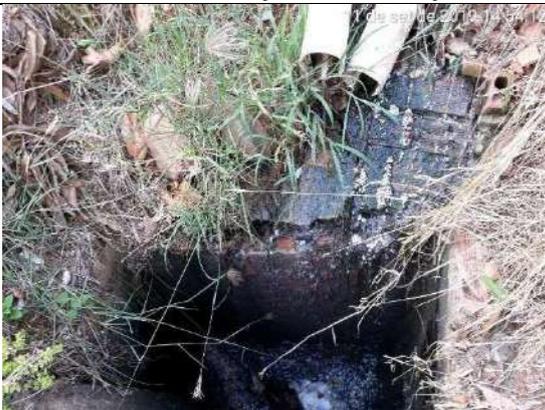
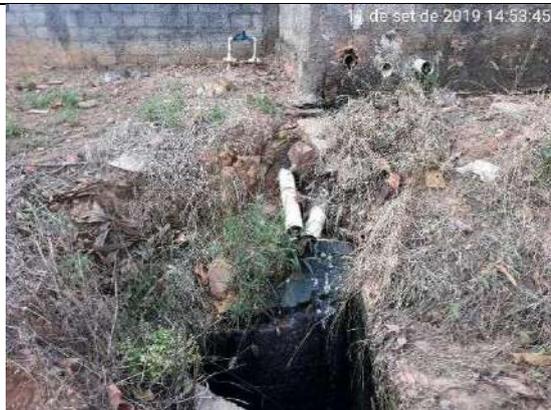
B24 – Av. Dr. Miguel Vieira Ferreira
Coordenadas: 11°42'25.44"S e 61°59'52.21"O
Elev. 242 m

Situação: Lançamento de esgoto. Restos de comida.

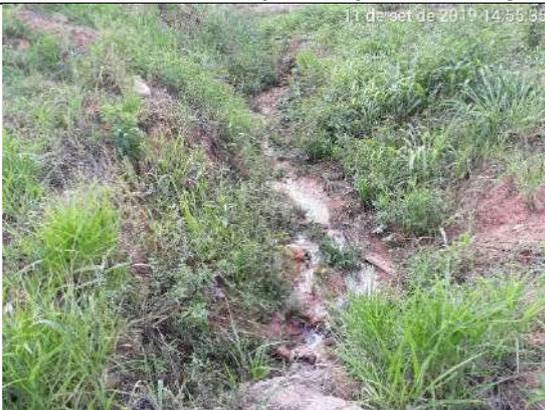
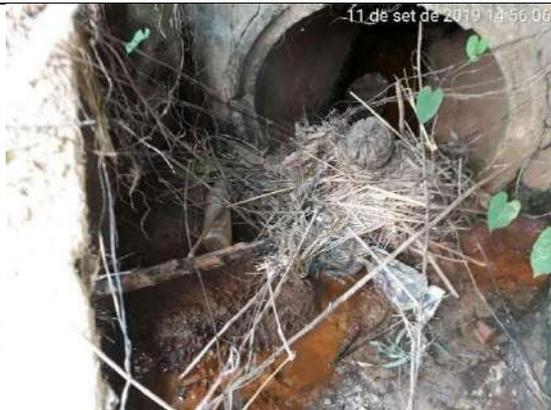
B25 – Av. Dr. Miguel Vieira Ferreira
Coordenadas: 11°42'25.70"S e 61°59'52.21"O
Elev. 241 m

Situação: existência de vegetação e início de processos erosivos.

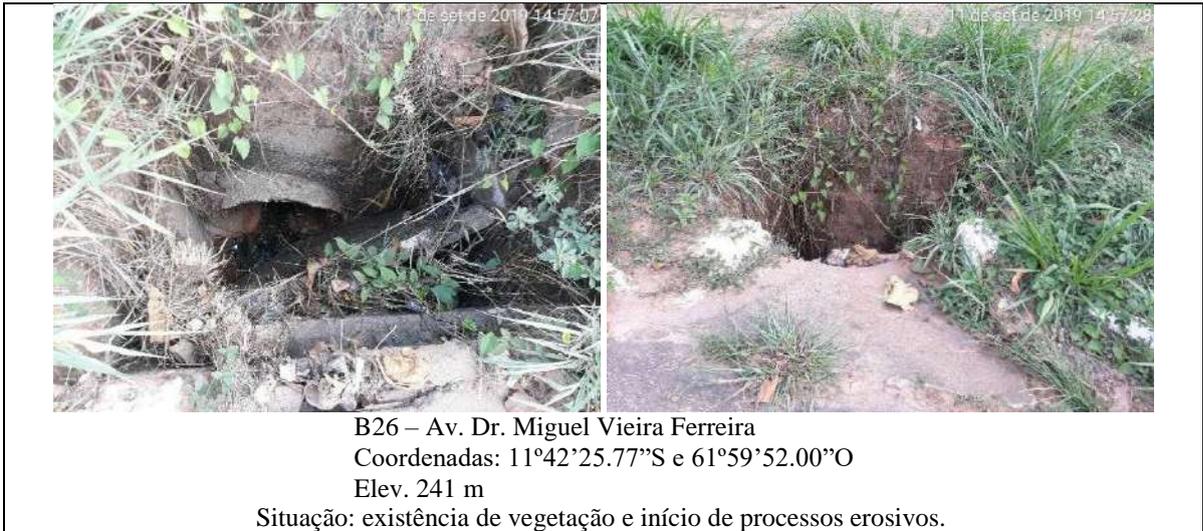
B26 – Av. Dr. Miguel Vieira Ferreira
Coordenadas: 11°42'25.77"S e 61°59'52.00"O
Elev. 241 m

Situação: existência de vegetação e início de processos erosivos.

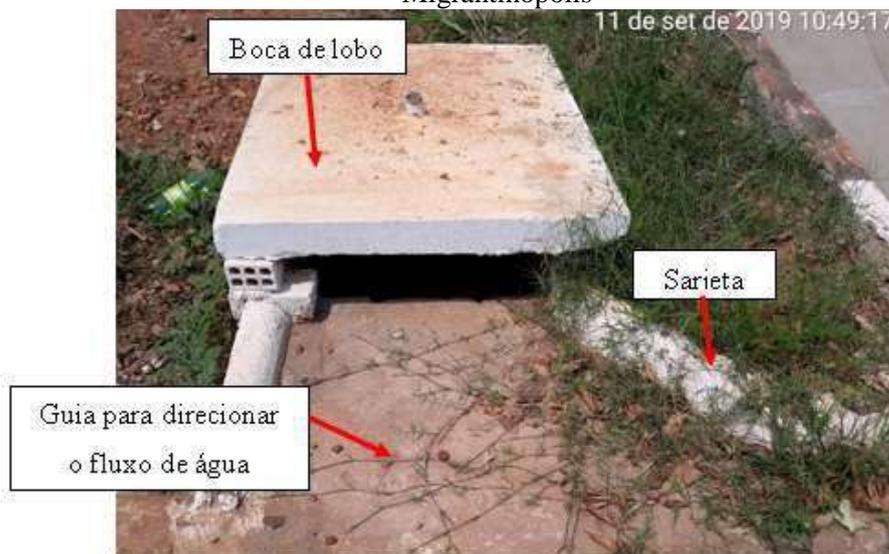
Figura 213 - Detalhamento da infraestrutura de microdrenagem em via pavimentada do distrito Migrantinópolis

No distrito Migrantinópolis, existe a presença de meio fio, sarjeta, e bocas de lobo, tais infraestruturas estão presentes na região central do distrito, como na Avenida 25 de Agosto (RO 010) e na Av. Sete de Setembro. As demais ruas e avenidas do distrito não são atendidas ou atendidas parcialmente. A Figura 213 demonstra a infraestrutura de microdrenagem em via pavimentada do distrito Migrantinópolis.

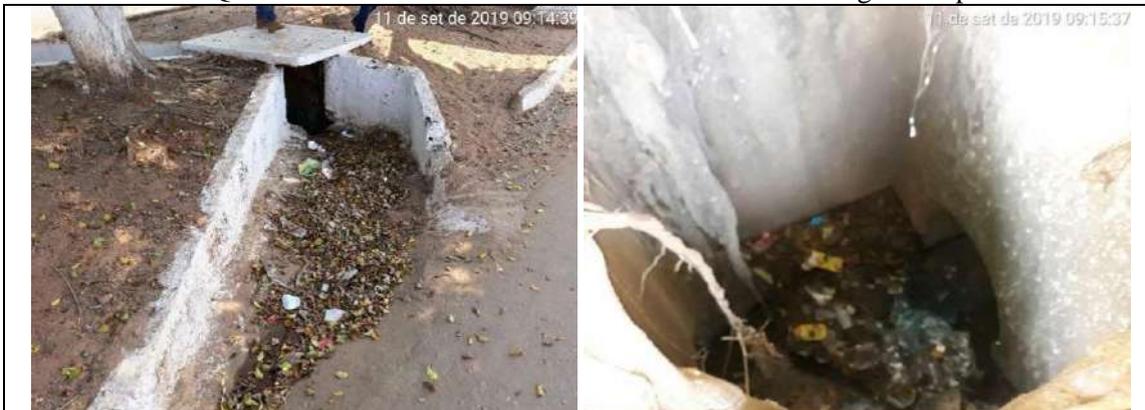
B02 – Av. 25 de Agosto (RO-010)
Coordenadas: 11°43'33.00"S e 62°08'45.43"O

Situação: Manilha de 50cm com ausência de varrição, carreamento de folhas e lixo para bocas de lobo.

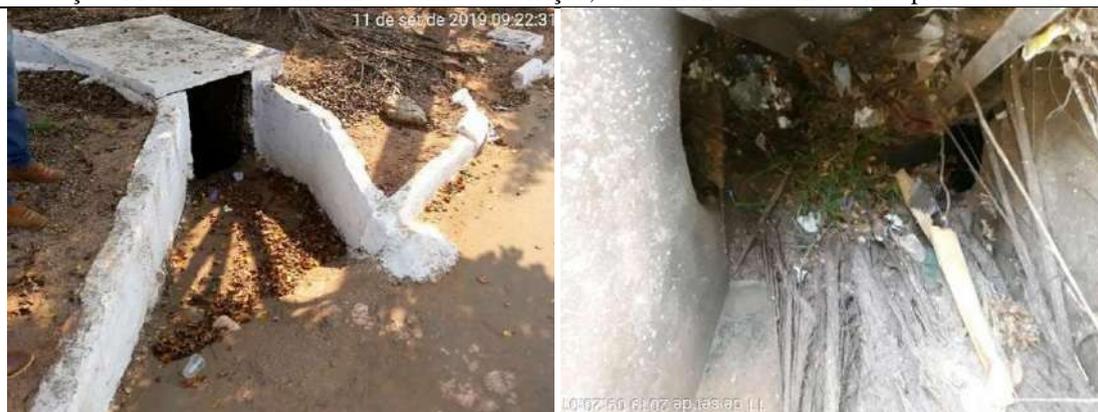
B03 – Av. 25 de Agosto (RO-010)
Coordenadas: 11°43'32.96"S e 62°08'44.82"O

Situação: Ausência de varrição, carreamento de folhas e lixos para as bocas de lobo.

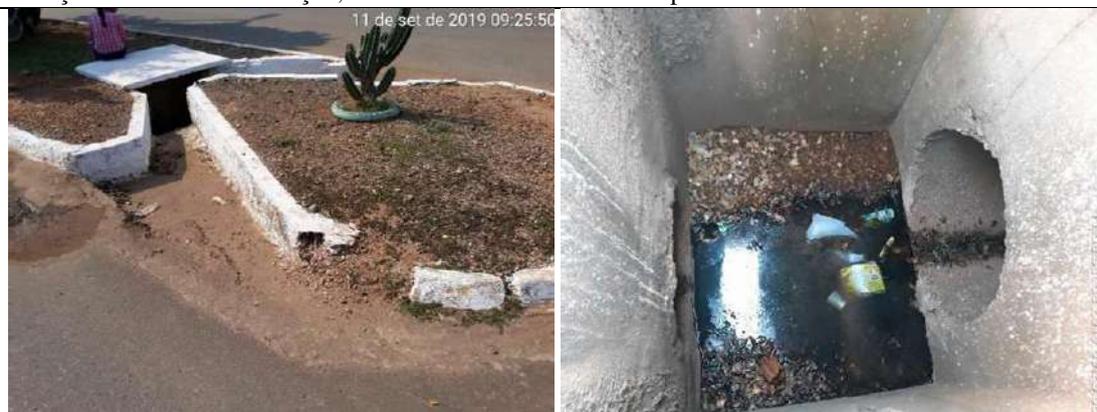
B04 – Av. 25 de Agosto (RO-010)
Coordenadas: 11°43'33.72"S e 62°08'42.55"O

Situação: Manilha de Entrada 60cm e Saída 1m, presença de esgoto acumulado e criação de mosquito.

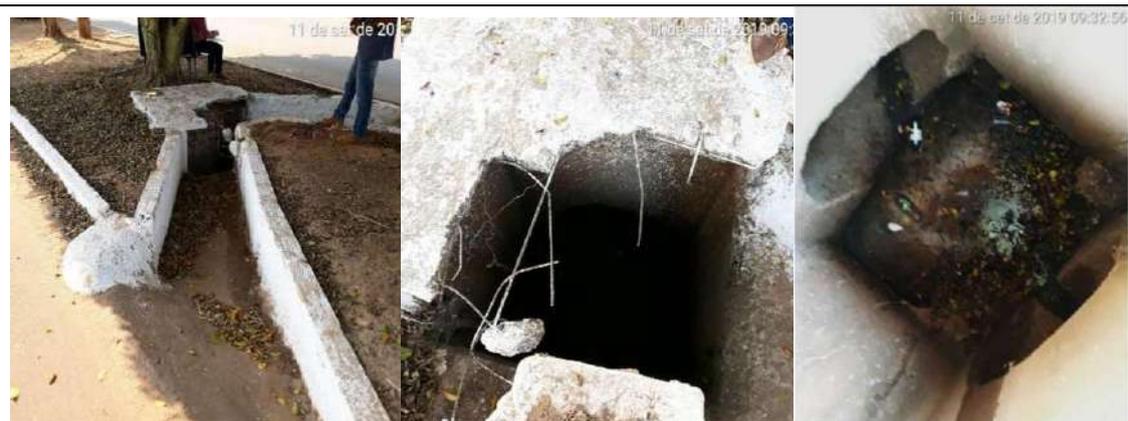
B05 – Av. 25 de Agosto (RO-010)
 Coordenadas: 11°43'33.03"S e 62°08'45.39"O

Situação: Ausência de varrição, carreamento de folhas e lixos para as bocas de lobo. Defeito na tampa. Entrada e saída 80cm.

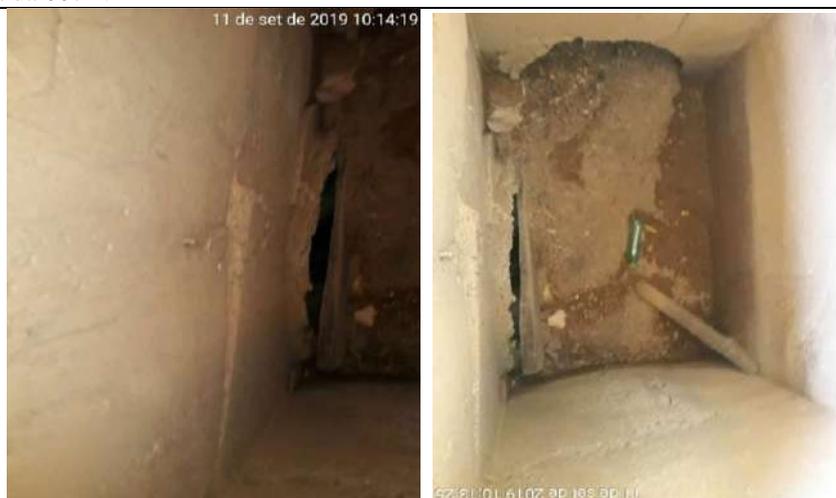
B06 – Av. 25 de Agosto (RO-010)
 Coordenadas: 11°43'32.76"S e 62°08'36.63"O

Situação: acúmulo de terra no fundo da boca de lobo

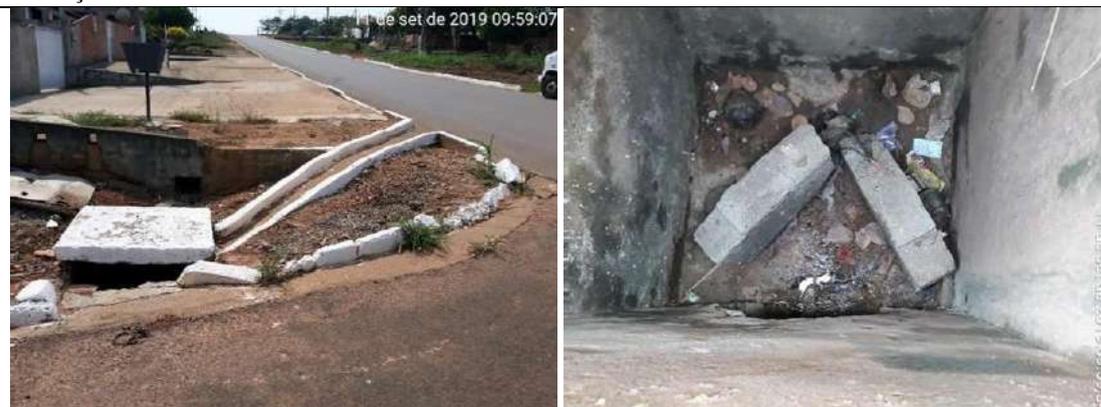
B07 – Av. 25 de Agosto (RO-010)
 Coordenadas: 11°43'32.63"S e 62°08'34.51"O

Situação: Manilha de 60cm e lançamento L02 com acúmulo de resíduos no fundo da boca de lobo

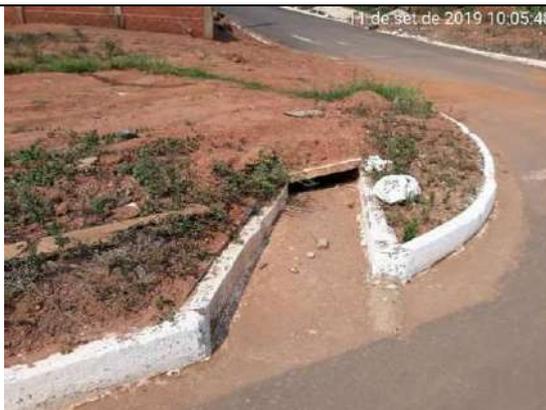
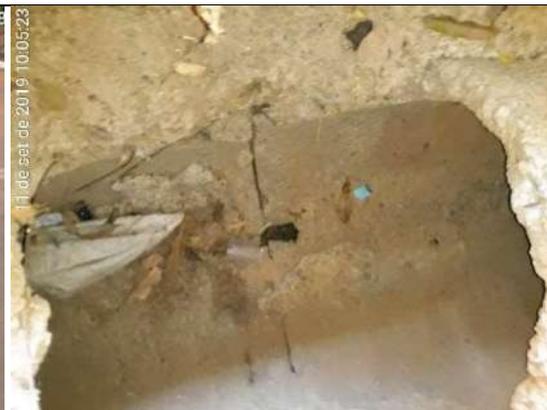
B08 – Av. 25 de Agosto (RO-010)
Coordenadas: 11°43'32.75"S e 62°08'34.27"O

Situação: boca de lobo em mal estado de conservação

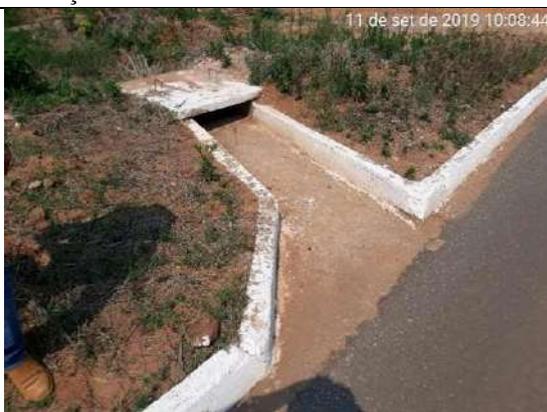
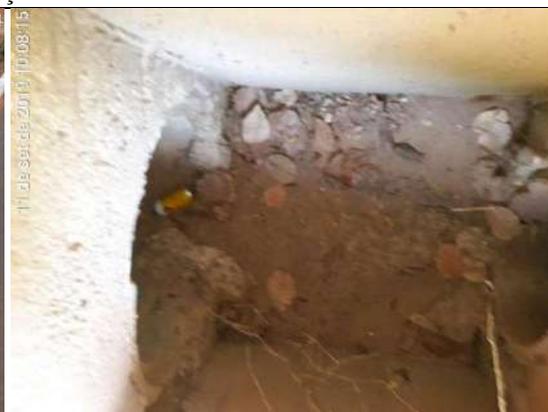
B09 – Av. 25 de Agosto (RO-010)
Coordenadas: 11°43'33.47"S e 62°08'31.10"O

Situação: acúmulo de resíduos no fundo da boca de lobo

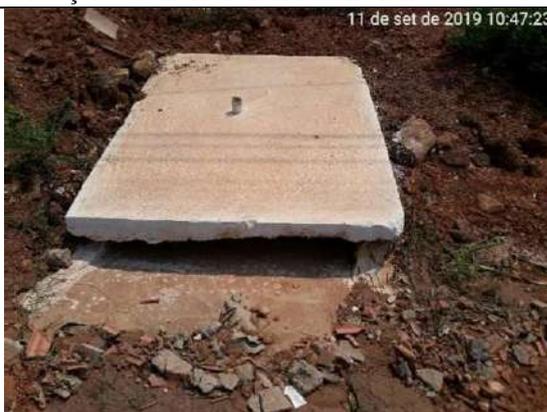
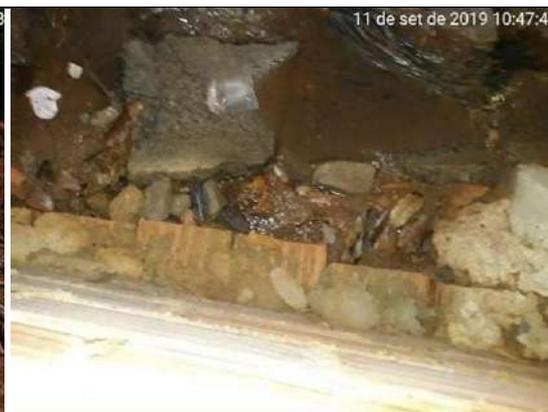
B15 - Av. 7 de Setembro
Coordenadas: 11°43'35.96"S e 62°08'44.79"O

Situação: acúmulo de resíduos no fundo da boca de lobo

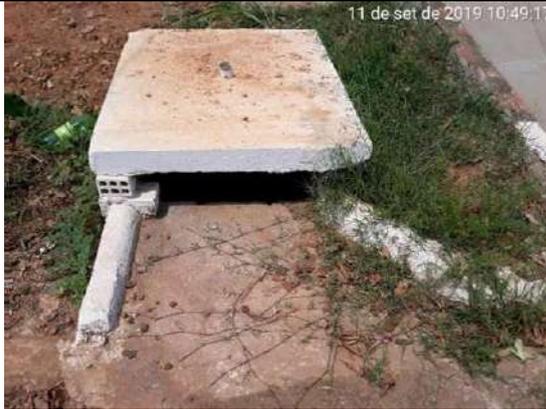
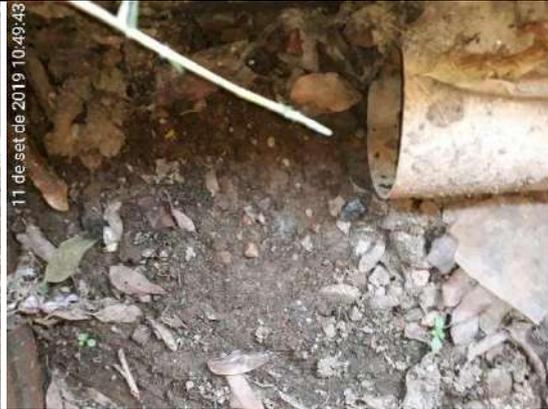
B16 - Av. 7 de Setembro
Coordenadas: 11°43'35.46"S e 62°08'44.42"O

Situação: acúmulo de resíduos no fundo da boca de lobo e presença de ligação clandestina de esgoto

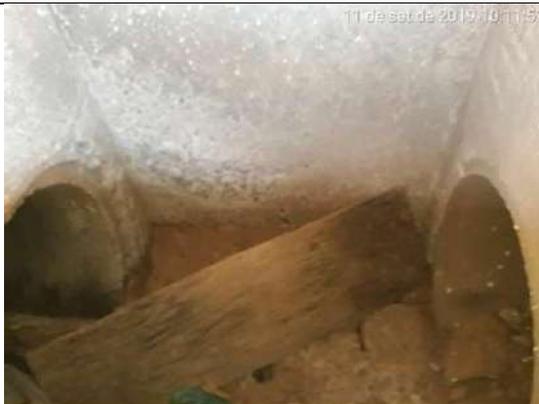
B10 – Av. 25 de Agosto (RO-010)
Coordenadas: 11°43'33.19"S e 62°08'43.09"O
Elev. 246 m
Situação: acúmulo de resíduos no fundo.

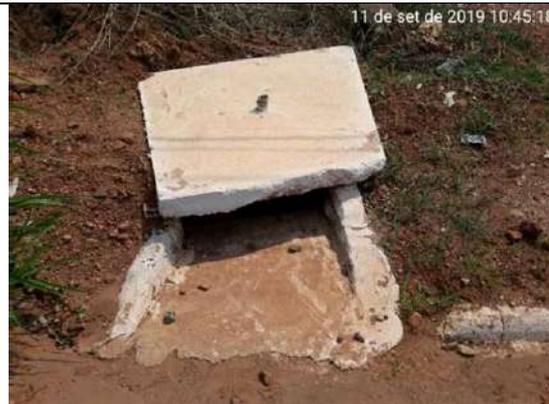
B14 - Av. 7 de Setembro
Coordenadas: 11°42'35.54"S e 62°08'43.93"O
Elev. 250 m
Situação: Manilha de entrada 60 cm e de saída 80 cm.

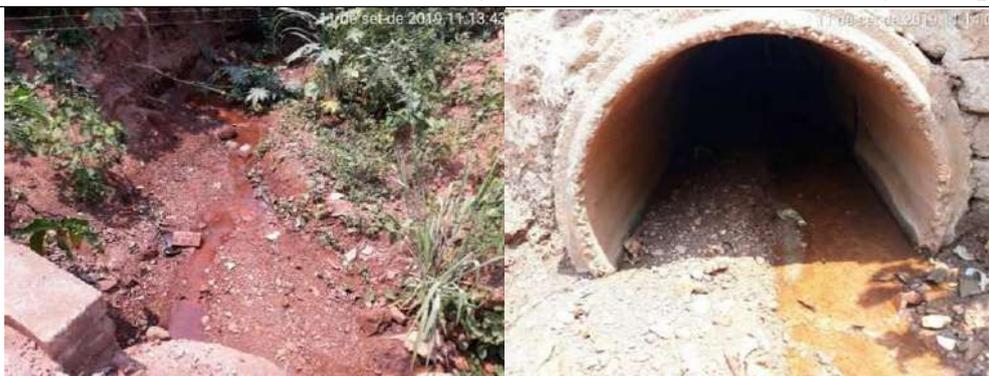
L03 - Rua Dr. Miguel Vieira Ferreira
Coordenadas: 11°43'36.46"S e 62°08'41.34"O
Elev. 247 m

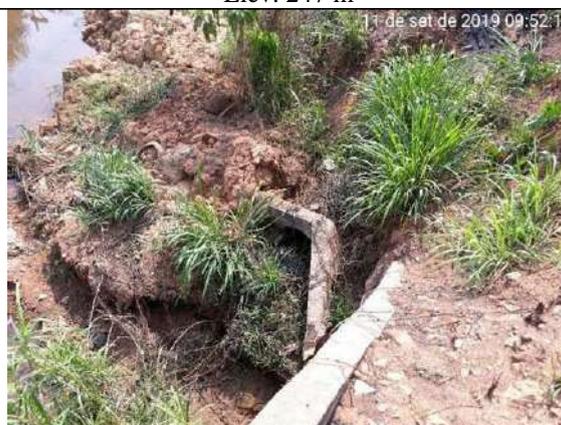
L02 – Av. 25 de Agosto (RO-010)
Coordenadas: 11°43'32.72"S e 62°08'34.95"O
Elev. 244

Obstrução parcial do lançamento
