Relatório do Diagnóstico Técnico-Participativo do Plano Municipal de Saneamento Básico de Novo Horizonte Do Oeste

**RELATÓRIO DO DIAGNÓSTICO TÉCNICO-
PARTICIPATIVO DO PLANO MUNICIPAL DE
SANEAMENTO BÁSICO – PMSB DE NOVOHORIZONTE
DO OESTE/RO**

NOVO HORIZONTE DO OESTE/RO
MARÇO/2021

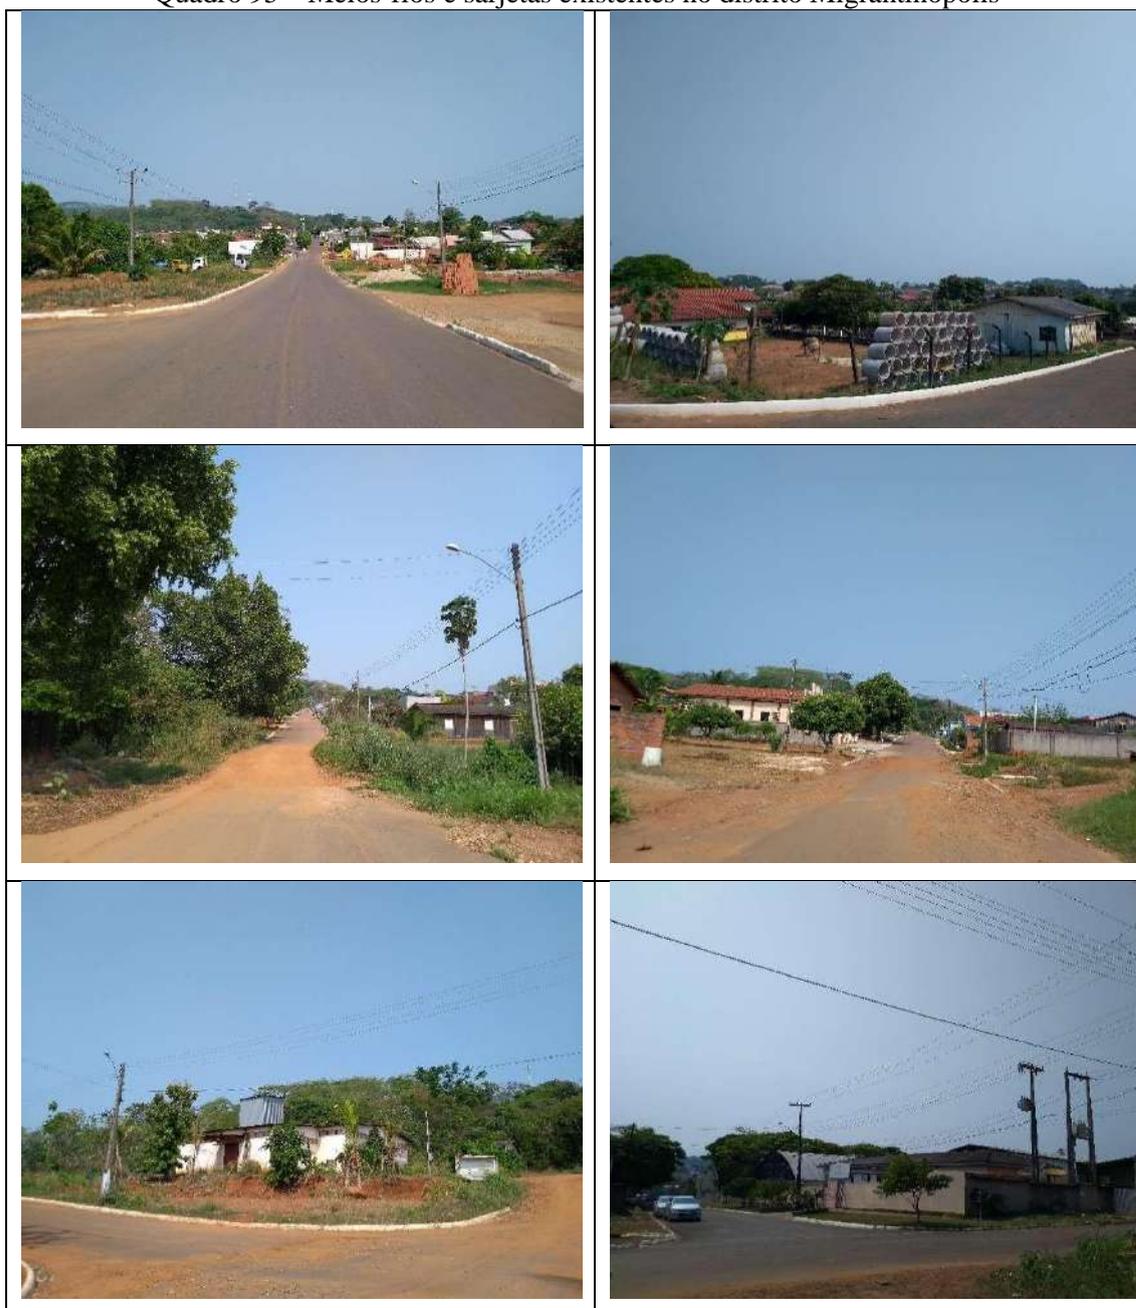
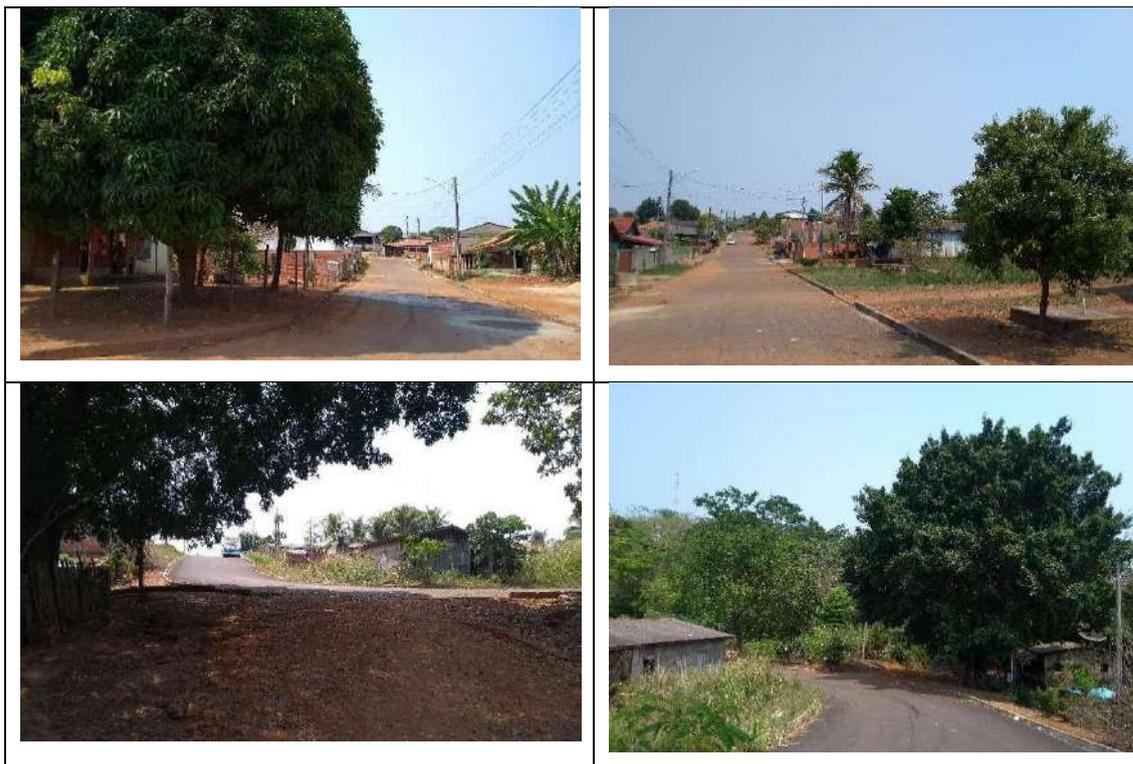
Quadro 95 – Meios-fios e sarjetas existentes no distrito Migrantinópolis

As sarjetas e os meios-fios são instalados junto com a pavimentação. *In loco*, identificou-se que algumas vias pavimentadas não apresentam meios-fios e as sarjetas presentes no perímetro urbano do distrito não seguem critérios técnicos de dimensionamento, a qual deve ser calculada para suportar capacidade máxima de lâmina da água de 13 cm para evitar transbordamentos. De modo geral, as sarjetas e guias de Migrantinópolis necessitam de manutenção ou ainda a implantação para melhor escoamento das águas pluviais (Quadro 95).

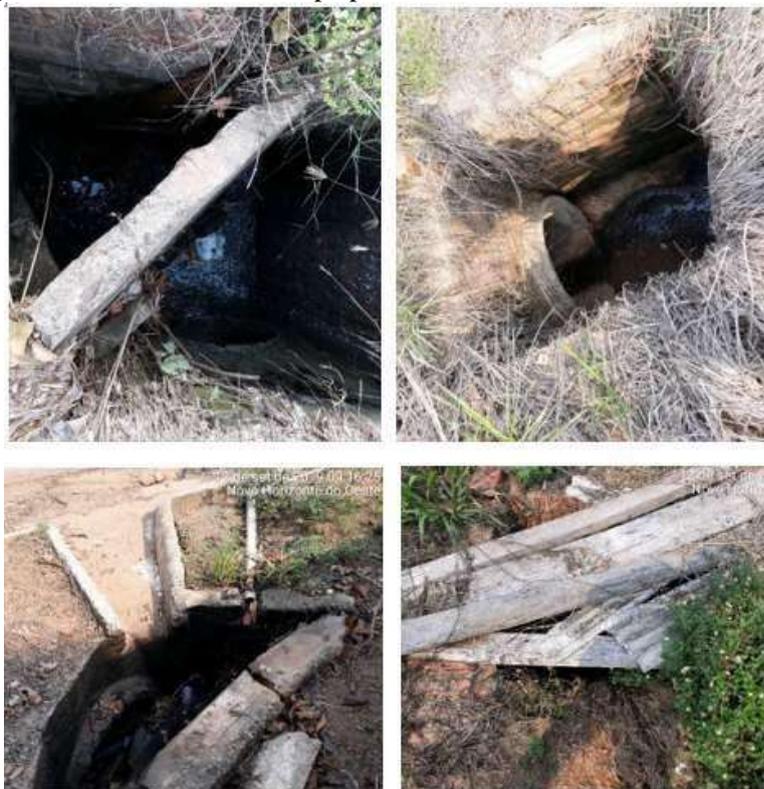
De forma geral, há a necessidade de limpeza e manutenção das infraestruturas, sendo principalmetne das bocas de lobo, meio fios e sarjetas. A principal deficiência de manutenção identificada é a necessidade de reparação e instalação de tampas para as bocas de lobo para a sede municipal.

Figura 220 - Ausência de tampa para as bocas de lobo – Sede Municipal

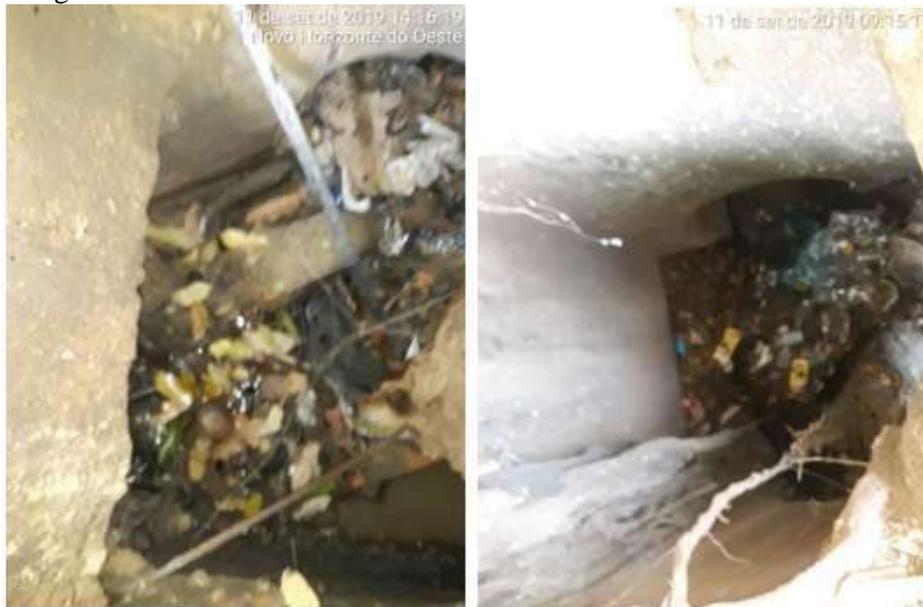
Na Figura 221 é apresentada uma visão interna da boca de lobo. Todas as bocas de lobo foram avaliadas internamente, e apenas poucas apresentaram acúmulo de resíduos. Evidenciando que há um serviço de manutenção. Esse poderia ser mais frequente, estrategicamente planejado, conjuntamente a necessidade de maior conscientização da população para evitar a disposição inadequada dos resíduos. Nesse sentido não há nenhuma ação de conscientização da população. Não foi evidenciado nenhuma boca de lobo completamente obstruída por resíduos.

Figura 221 - Vista interna de boca de lobo com acúmulo de resíduos – Distrito

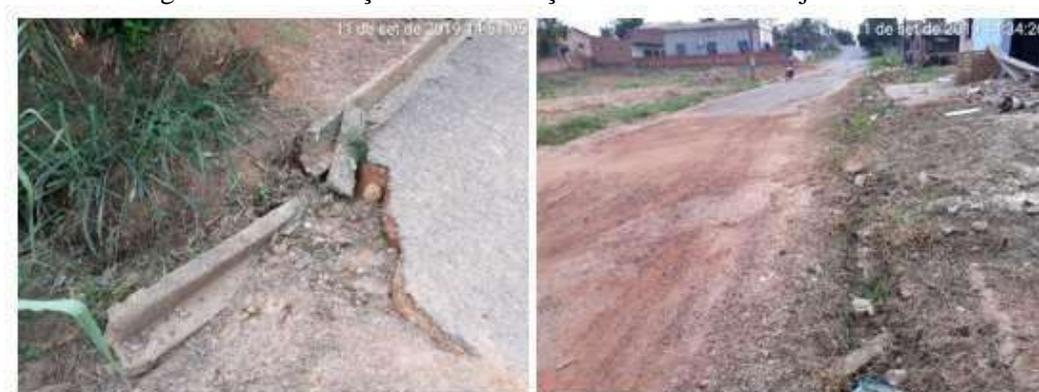
De forma geral na sede e distrito há uma necessidade de manutenção das infraestruturas de meio fios e guias e também da implantação para setores mais marginais. Na Figura 222 é evidenciada a necessidade através da visão das condições de algumas vias.

Figura 222 - Condição de manutenção de meio fios e sarjetas - Sede

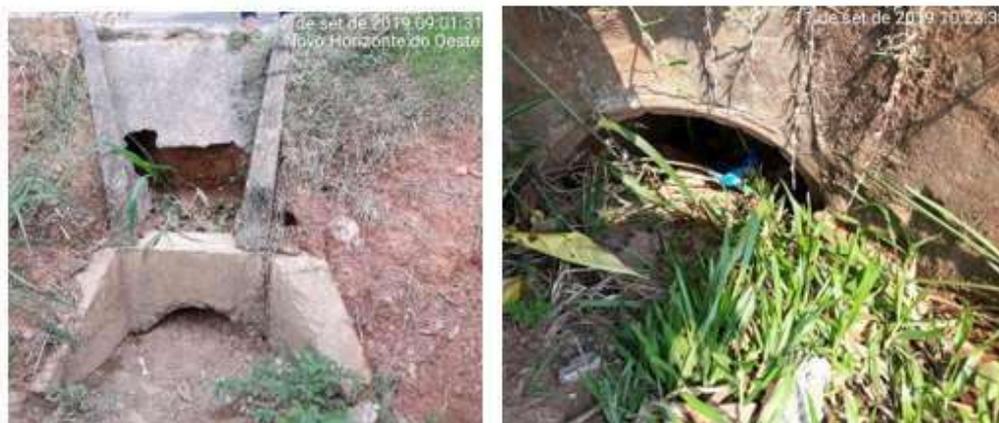
Foi constatado também a deficiência na manutenção e desobstrução das galerias da microdrenagem existente tanto na sede como no distrito. É necessário a manutenção dessas para evitar obstrução que prejudica o escoamento.

Figura 223 - Deficiência de manutenção para a desobstrução de galerias - Distrito

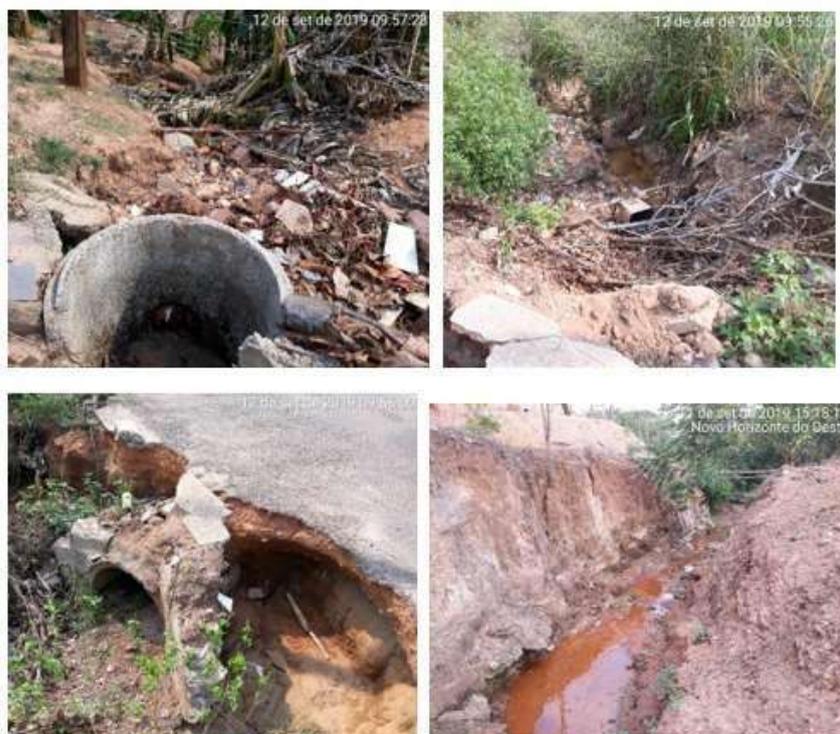
Foi constatado também a deficiência de dispositivos adequados para o lançamento das águas pluviais, sendo necessário essas estruturas para evitar o deslocamento dos tubos e erosão dos canais naturais de drenagem (Figura 224).

Figura 224 - Ausência dispositivos de lançamento adequado para águas de drenagem e indicação de processos erosivos - Sede

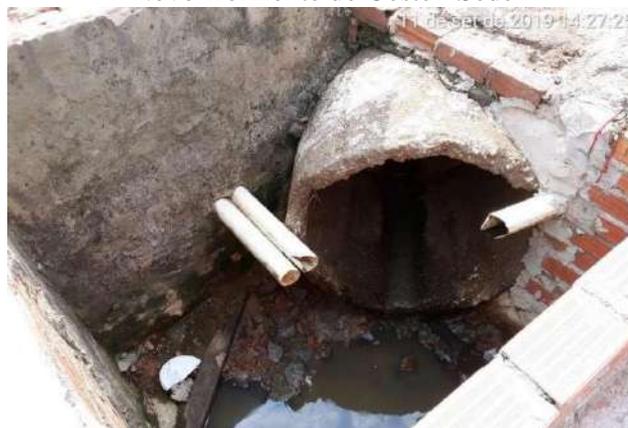
Foram constatadas inúmeras situações de ligações clandestinas de esgoto à rede de drenagem, através da ligação direta dos esgotos na boca de lobo, lançamento em galerias e em canais de drenagem natural. Essa prática parece cultural no município a ponto de populares confundirem a rede de drenagem e nominá-la equivocadamente de rede de esgotos. Nas Figuras 226 a 231 apresentado ligações clandestinas de esgoto nas galerias pluviais na sede. Nas Figuras 232 e 233, são apresentadas ligações clandestinas em galerias pluviais no distrito Migrantinópolis.

Figura 226 – Ligação clandestinas de esgotos boca de Lobo presente na Av. Carlos Gomes, Novo Horizonte do Oeste - Sede

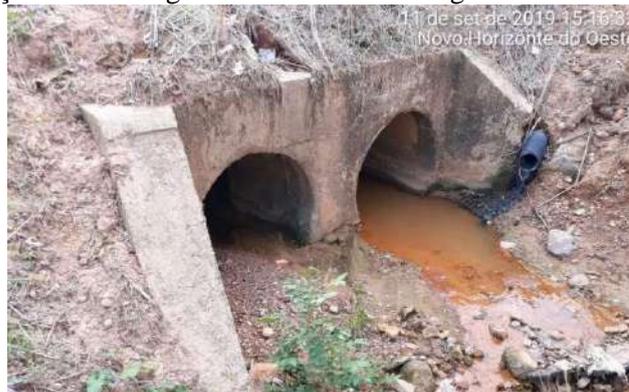
Figura 227 - Lançamento de esgotos em canal de drenagem natural – Rua Perobão – sede

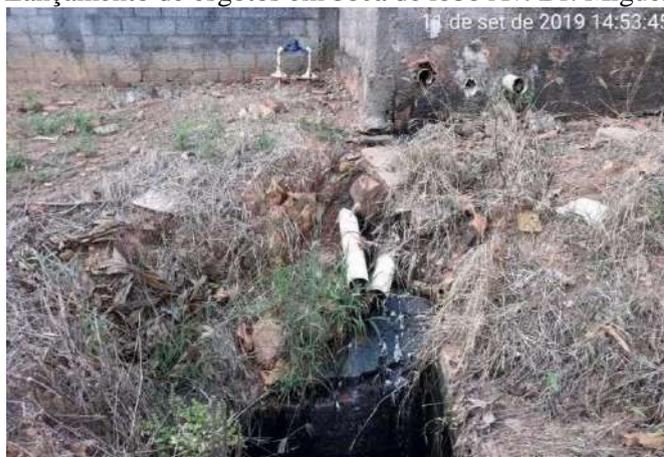
Figura 228 – Lançamento de esgotos em boca de lobo Av. Dr. Miguel Vieira - sede

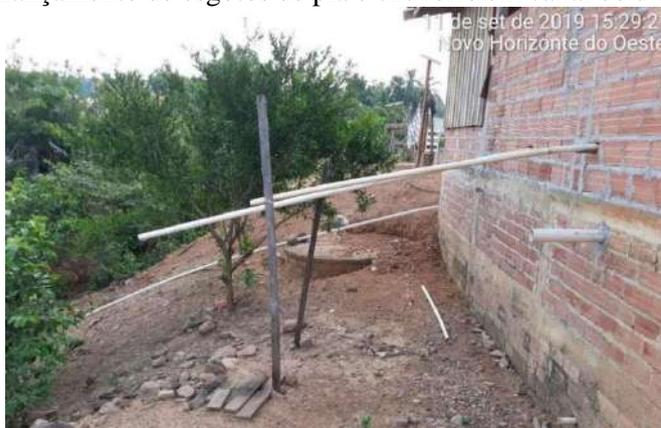
Figura 229 - Lançamento de esgotos de pia e chuveiro em canal de drenagem natural

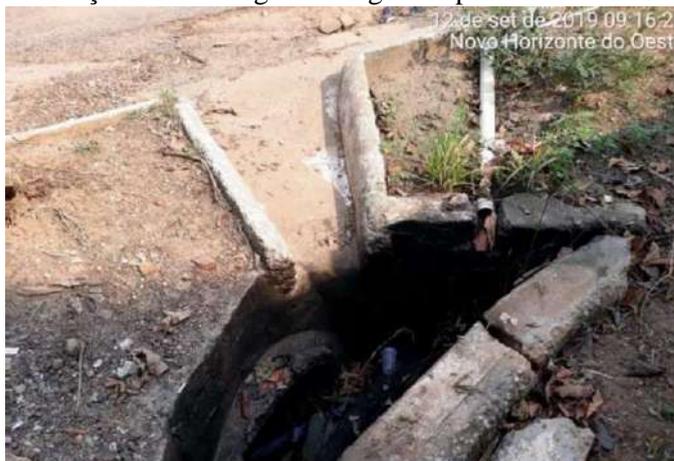
Figura 230 - Lançamento de esgotos em galeria pluvial Rua das Flores – sede

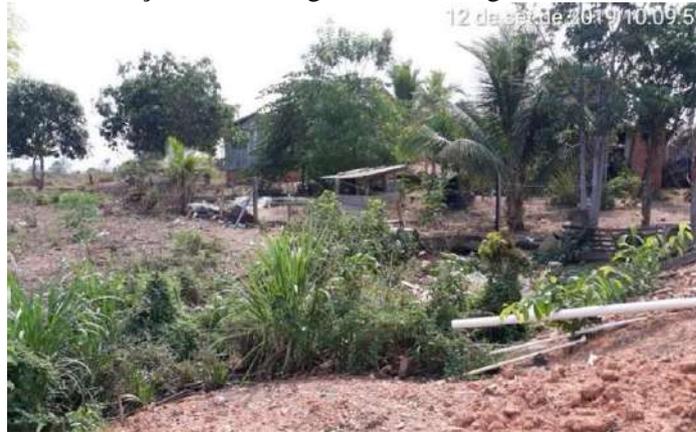
Figura 231 – Lançamento de esgotos em drenagem natural - Vila (Sede)

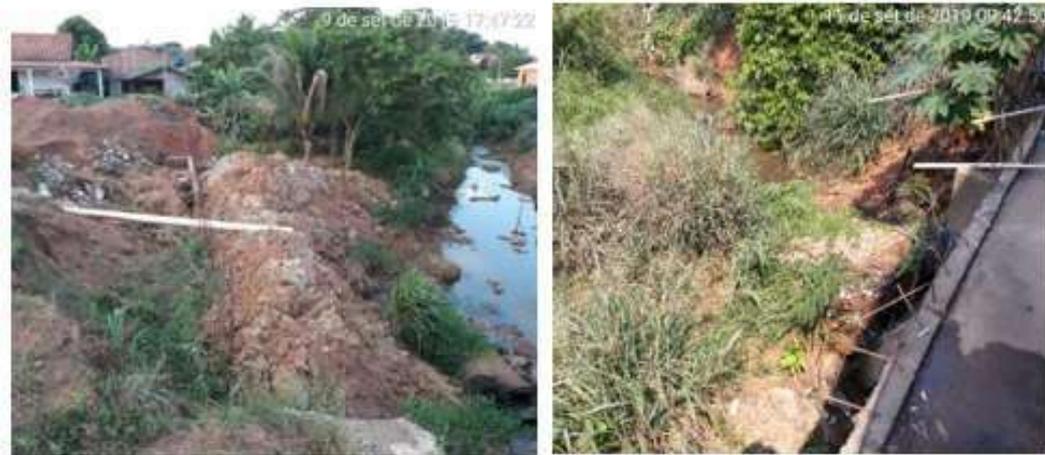
Figura 232 – Lançamento de esgotos em canal de drenagem natural – distrito Migrantinópolis

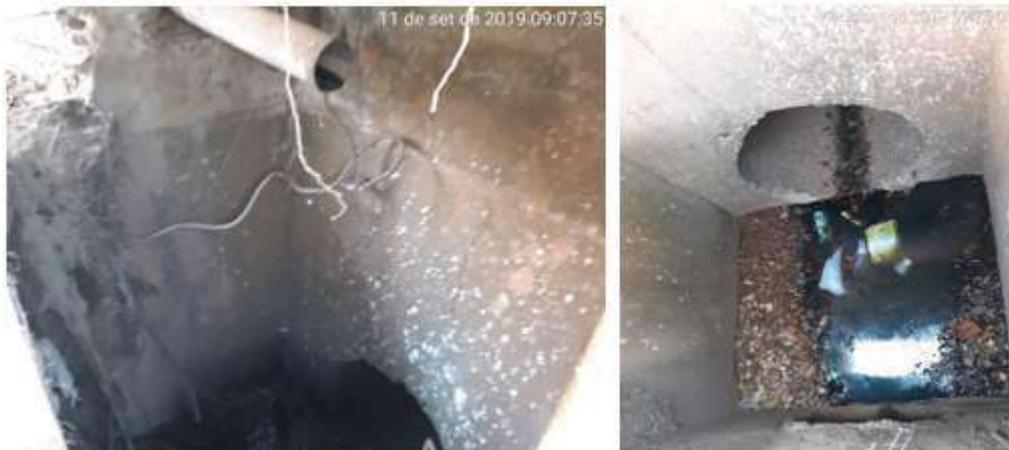
Figura 233 – Lançamento de esgotos em bocas de lobo – Rodovia RO 010 - distrito Migrantinópolis

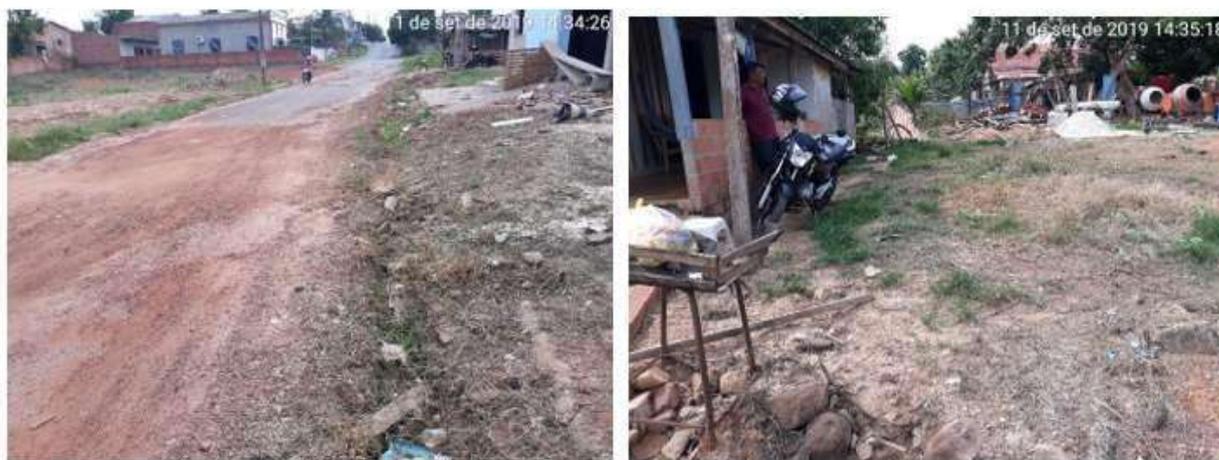
No entanto, na sede municipal não há histórico de grandes cheias ou inundações que atingem a população, pois a cidade é construída na parte alta do relevo municipal. Por estar na parte mais alta há a presença de nascentes e pequenos canais, como observado na Av. Carlos Gomes, onde o excesso do escoamento causa o surgimento de algumas valas ao longo das vias (Figura 234).

Figura 234 - Deficiência na microdrenagem para escoamento de água de nascente
Av. Carlos Gomes

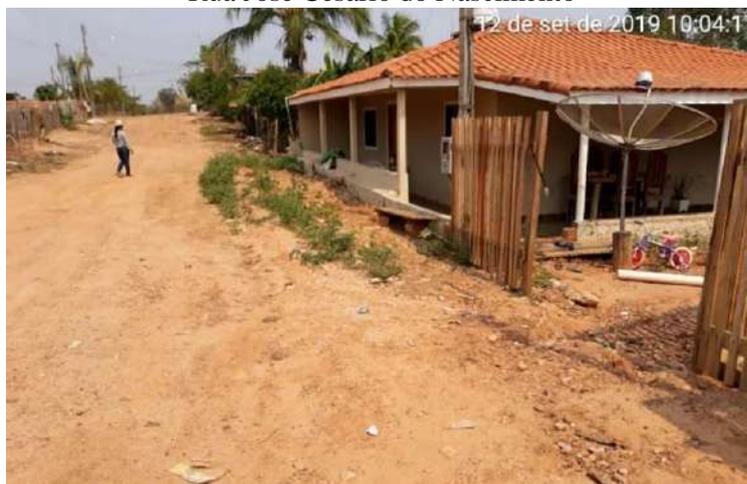
A Figura 236 evidencia a Rua Cesário do Nascimento, área periférica da cidade, onde não existe sistemas de microdrenagem e que no período chuvoso a água adentra os lotes urbanos podendo atingir as casas.

Figura 236 - Local com existência de enxurrada que adentra a residência, Rua José Cesário do Nascimento

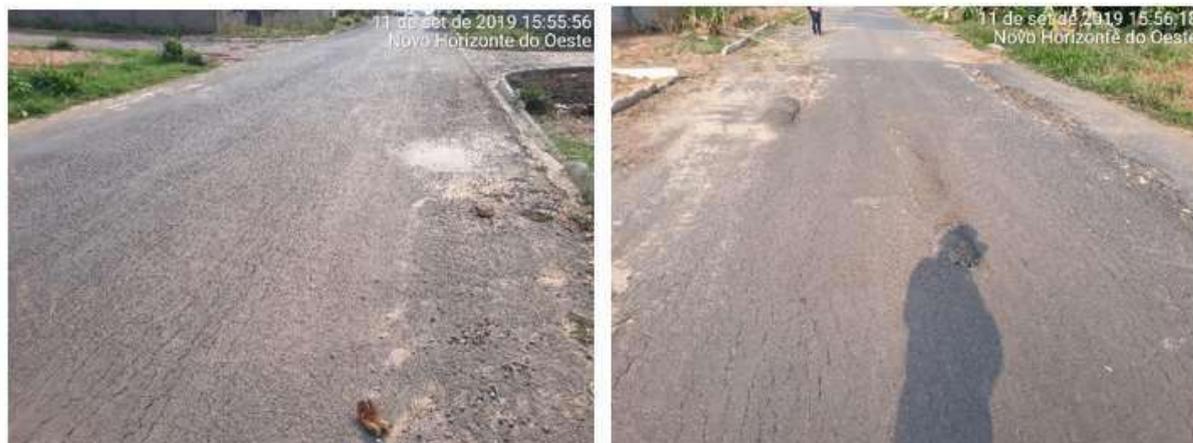
Na Figura 237, são apresentados problemas na drenagem de águas fluviais e pluviais, de nascentes intermitentes na área urbana.

Figura 237 - Pavimento danificado pela ausência de drenagem de águas fluviais, Av. Dr. Miguel Vieira Ferreira

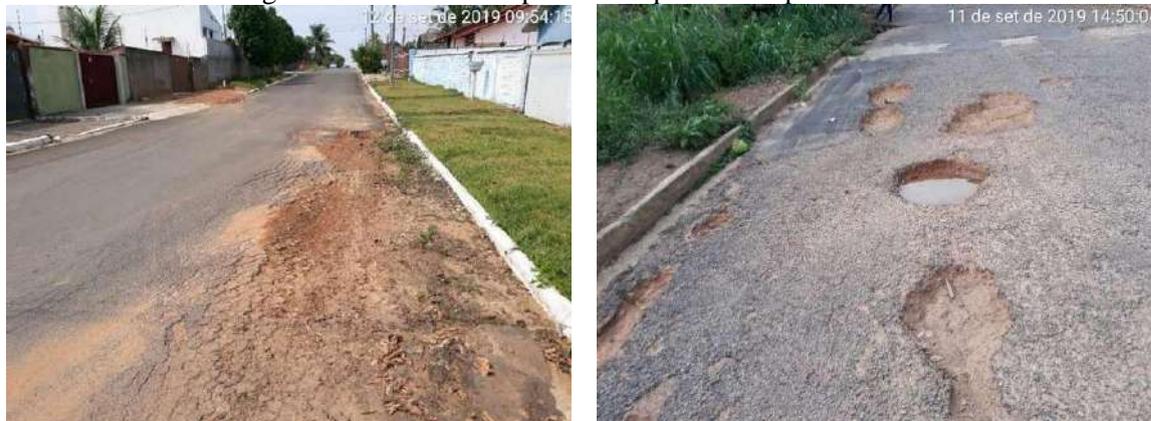
Além disso, em alguns pontos da cidade, a ausência do sistema de drenagem ocasiona erosão nas vias públicas e a proliferação de insetos transmissores de doenças (Figura 238).

Figura 238 – Erosão no pavimento provocado por enxurradas

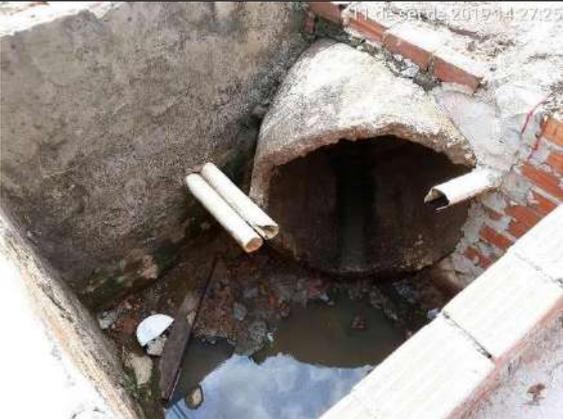
<p>Esgoto – Rua Carlos Gomes Coordenadas: 11°42'30.01"S e 61°59'57.90"O Elev. 241 m</p>

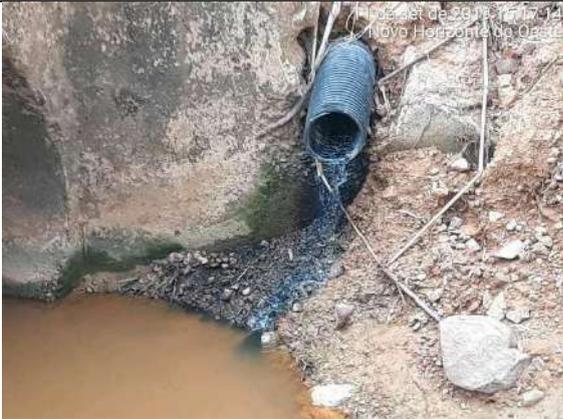
<p>Esgoto – Av. Perobão Coordenadas: 11°42'32.28"S e 61°59'51.59"O Elev. 234 m</p>

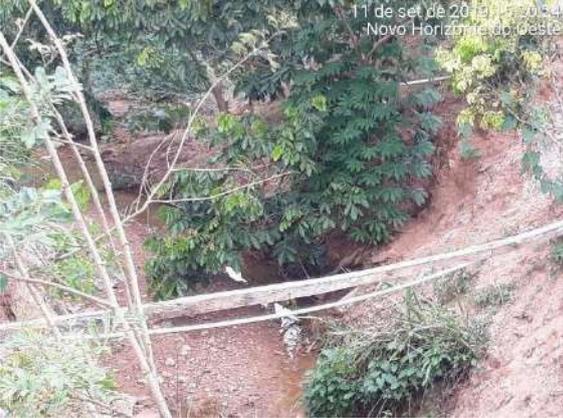
<p>Esgoto – Rua Carlos Gomes Coordenadas: 11°42'32.28"S e 61°59'51.59"O Elev. 234 m</p>

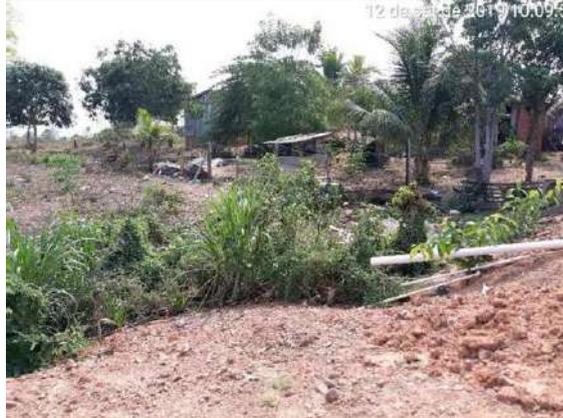
<p>Esgoto - Rua José Cesário do Nascimento Coordenadas: 11°42'27.60"S e 62°00'15.53"O Elev. 240 m</p>

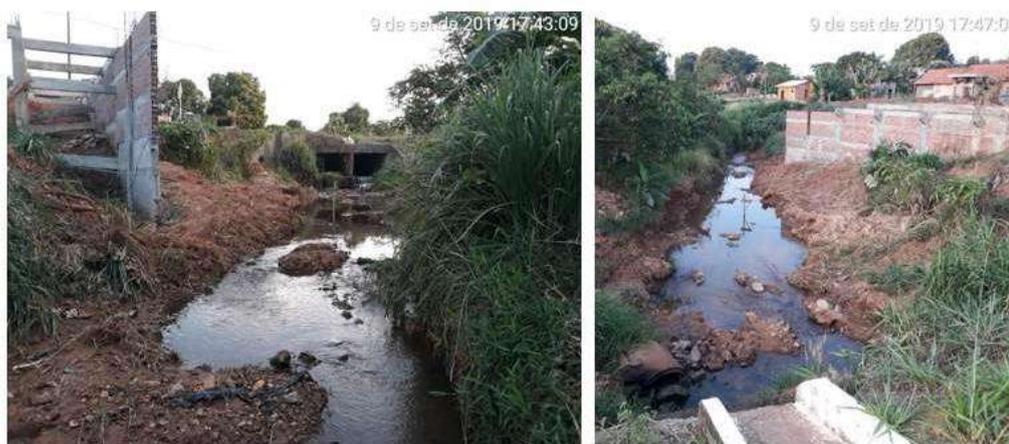
Figura 239 - Construção embargada nas margens do curso d’água principal

Na Figura 239 é possível observar uma construção irregular embargada em descumprimento da Lei Municipal 1.040 (2016) e do Código Florestal Lei 12.305 (2012), no qual prevê que deve haver uma área de preservação permanente ao longo dos cursos d'água. Na Figura 240 podemos observar o acúmulo de resíduos de construção civil, e ainda lançamento de efluentes o que contribui para proliferação de insetos transmissores de doenças, além de contaminar o recurso hídrico.

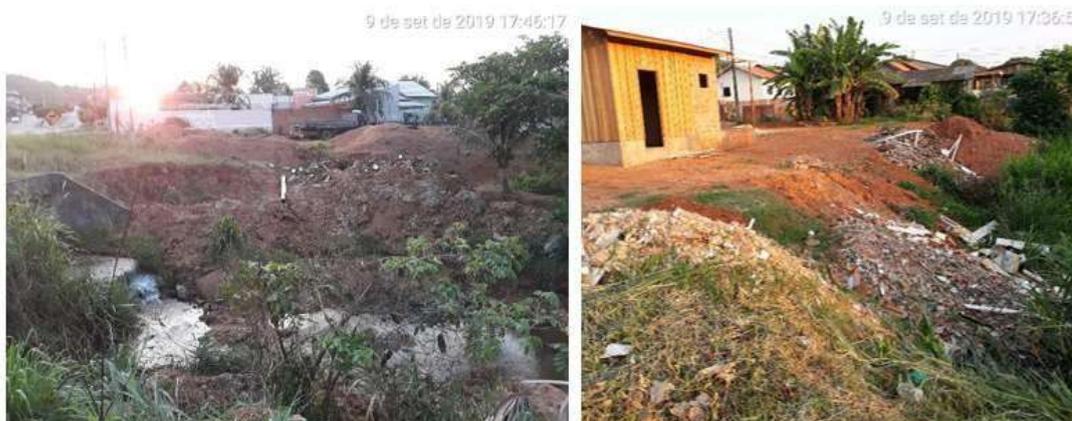
Figura 240 - Aterramento de área de várzea próximo ao curso d’água principal (Distrito Migrantinópolis).

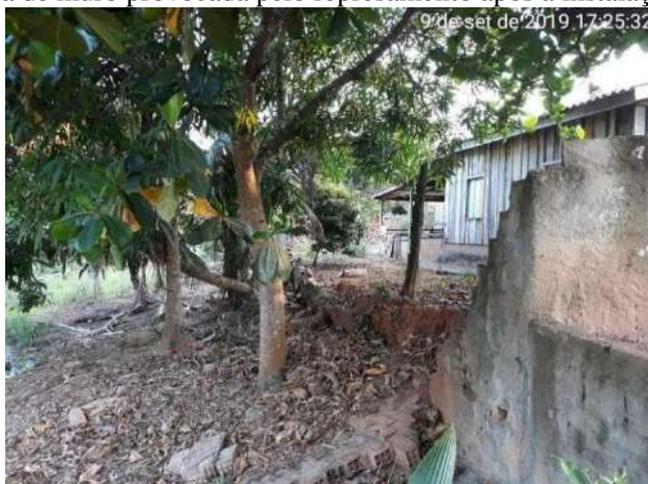
A SEMOSP realizou uma obra de instalação de dois tubos arcos visando solucionar o problema ocasionado na época das chuvas, entretanto houve um mal dimensionamento da capacidade dos dispositivos implantados, e os mesmos ocasionaram uma área de inundação e alagamento das residências nas imediações do corpo hídrico (Figura 242). Atualmente a passagem de pedestres é feita através de passarelas rudimentares (Figura 243).

Figura 242 – Queda de muro provocada pelo represamento após a instalação dos tubos arcos

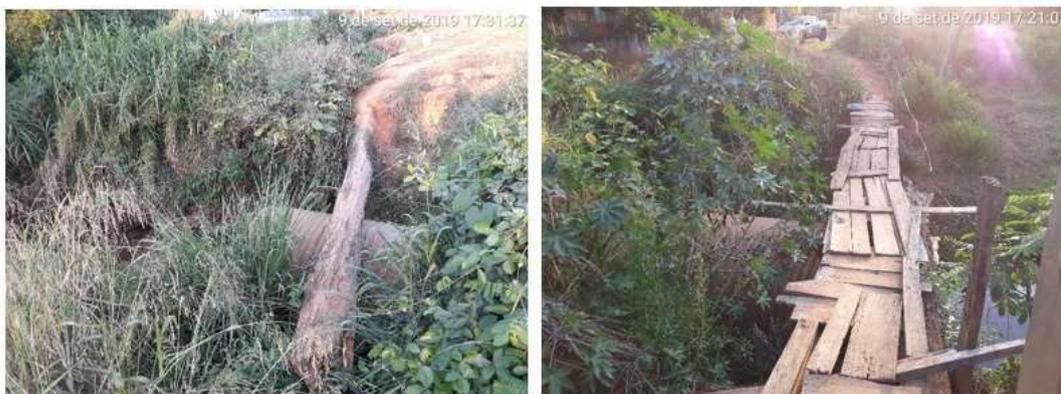
Figura 243 – Passarelas rudimentares para pedestre em locais onde houve o arraste do aterro

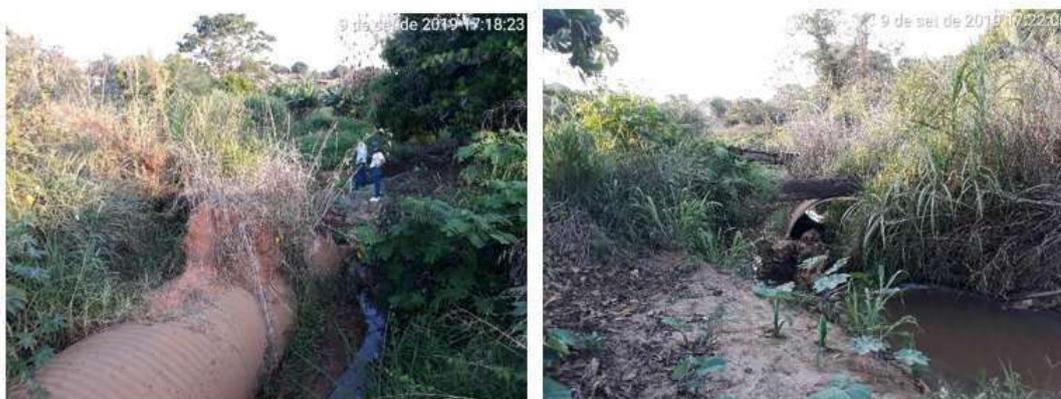
Figura 244 - Rompimento de aterro da macrodrenagem evidenciando a insuficiência para esgotamento – Av. das Flores

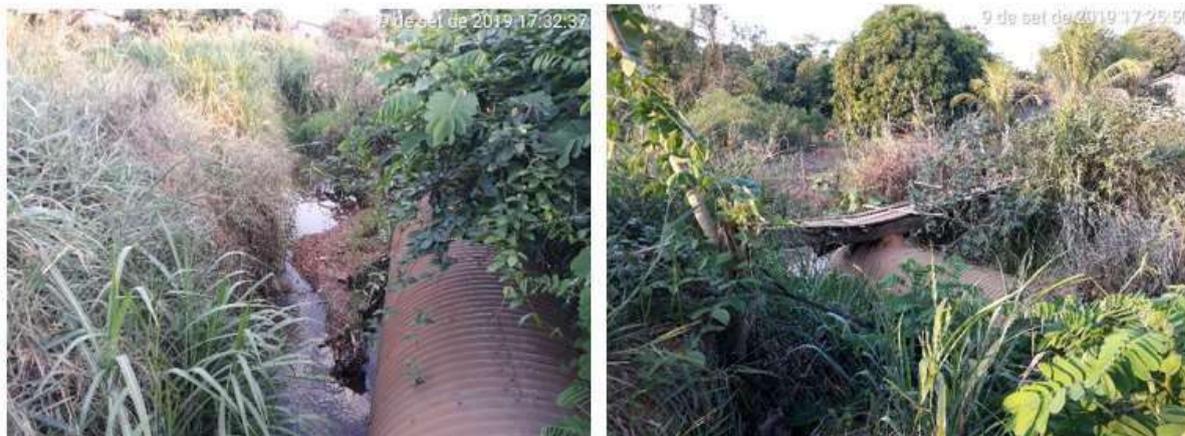
Figura 245 - Rompimento de aterro da macrodrenagem evidenciando a insuficiência para esgotamento, Av. Pinheiros

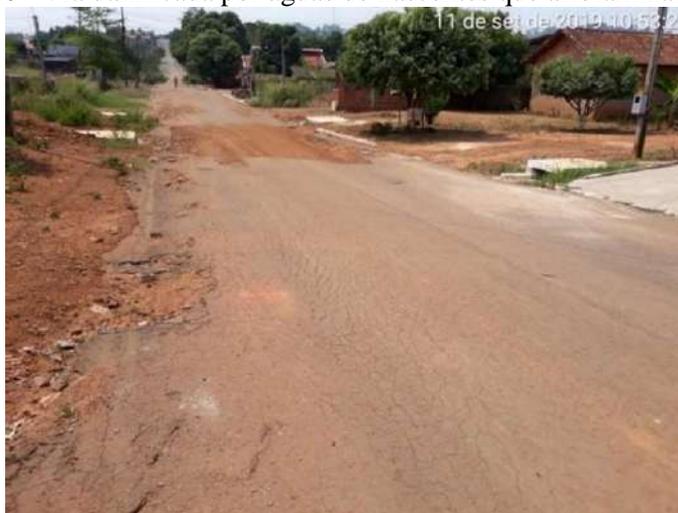
Na Figura 246 é evidenciada a Av. Sete de Setembro no distrito Migrantinópolis, na qual há afloramento de nascente de água que danifica a pavimentação, para sanar o problema galerias pluviais foram instaladas. A inexistência de política de ordenamento e aplicação de códigos ambientais, gera a ocupação de áreas que deveriam ser protegidas, como no caso de afloramento de água.

Figura 246 - Via danificada por águas de nascentes que afloram na localidade

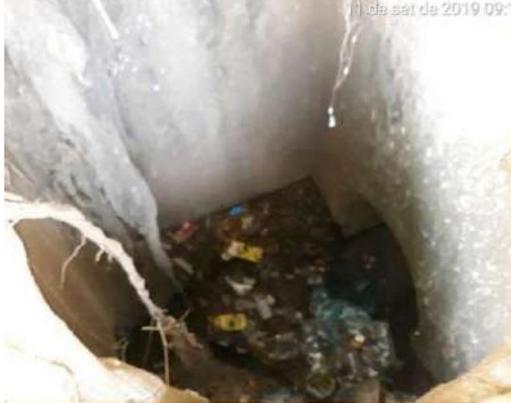
<p>Boca de lobo com acúmulo de resíduos Coordenadas: 11°43'33.00"S e 62°08'45.43"O</p>

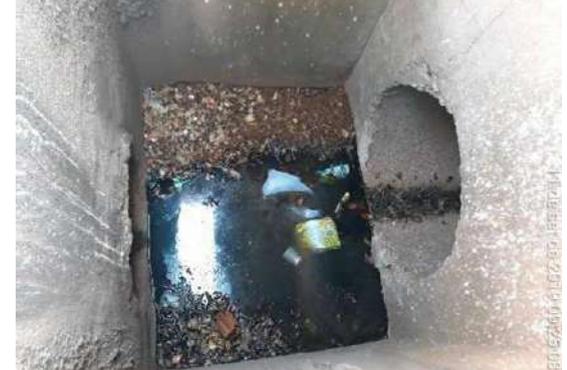
<p>Presença de esgoto acumulado no fundo e criação de mosquito Coordenadas: 11°43'33.72"S e 62°08'42.55"O</p>

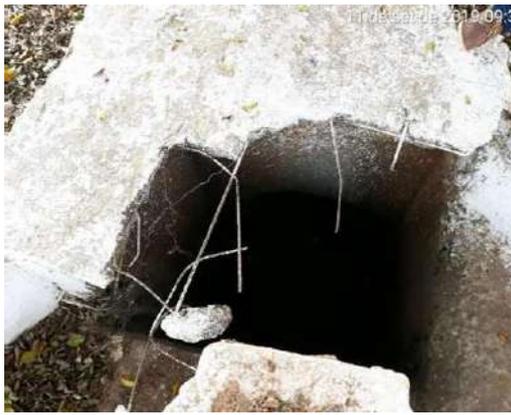
<p>Tampa da boca de lobo quebrada Coordenadas: 11°43'33.03"S e 62°08'45.39"O</p>

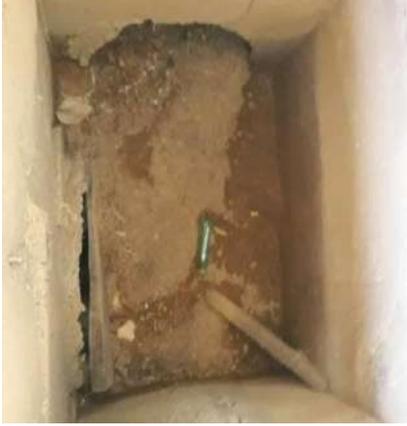
<p>Acúmulo de terra no fundo da boca de lobo Coordenadas: 11°43'32.76"S e 62°08'36.63"O</p>

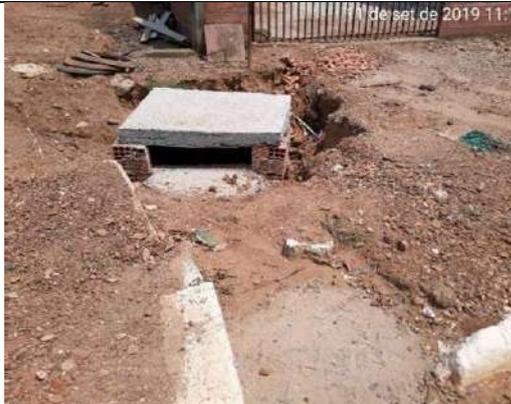
<p>Erosões ao entorno da boca de lobo Coordenadas: 11°43'36.09"S e 62°08'41.20"O</p>

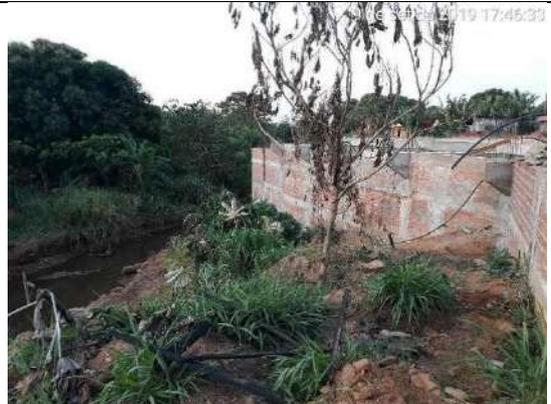
<p>Ocupação irregular Coordenadas: 11°43'32.72"S e 62°08'34.95"O</p>

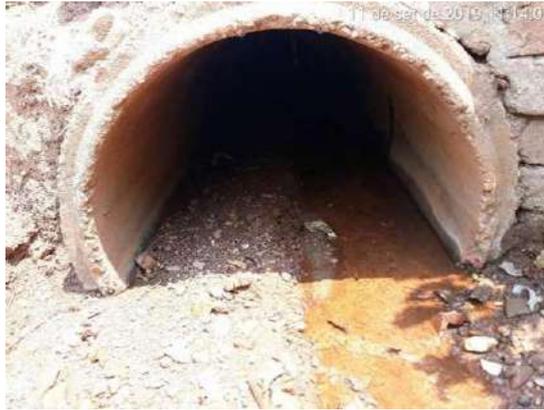
Obstrução parcial de bueiro da microdrenagem Coordenadas:
11°43'36.46"S e 62°08'41.34"O

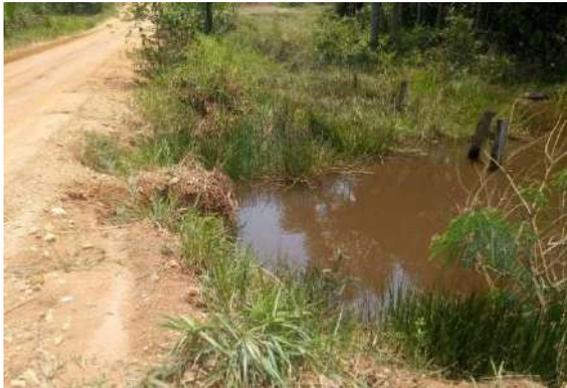
Descrição	Fotos
<p>Linha 152 km 12 – lado norte Local com ocorrência de inundação</p>

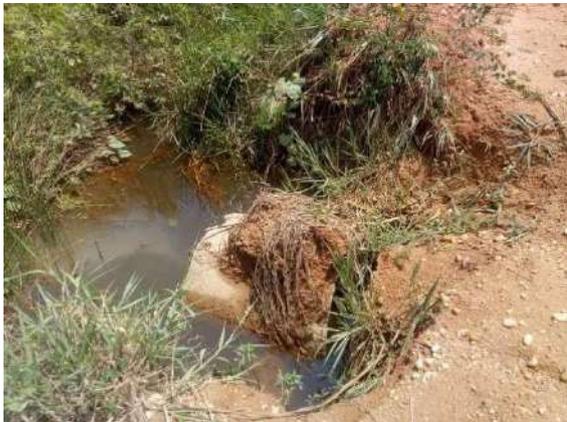
<p>Linha 152 km 12 – lado norte Bueiro quebrado e erosão nas laterais da estrada</p>

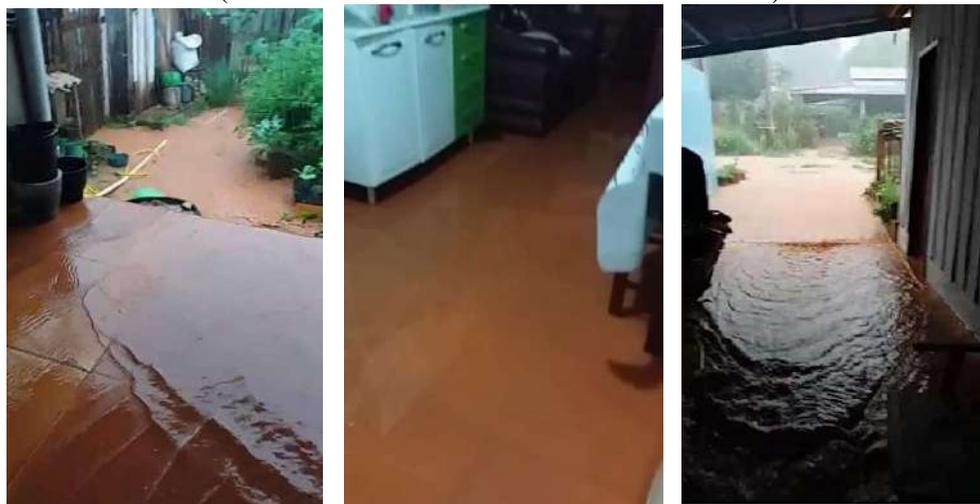
Figura 249 – Alagamento ocasionado pela ausência do sistema de drenagem (Travessa H com a Av. Irineu Ferreira da Silva)

Na sede municipal, segundo relatos dos moradores devido as casas estarem abaixo do nível do asfalto, e por causa da ausência de sistema de drenagem, nos períodos de chuva alagamentos são ocasionados pela enxurrada advinda da Av. Irineu Ferreira da Silva, nas seguintes coordenadas geográficas: 11°43'21.85" S e 61°59'61.11" O (Figura 248). A Figura 249 mostra a água da chuva invadindo as residências.

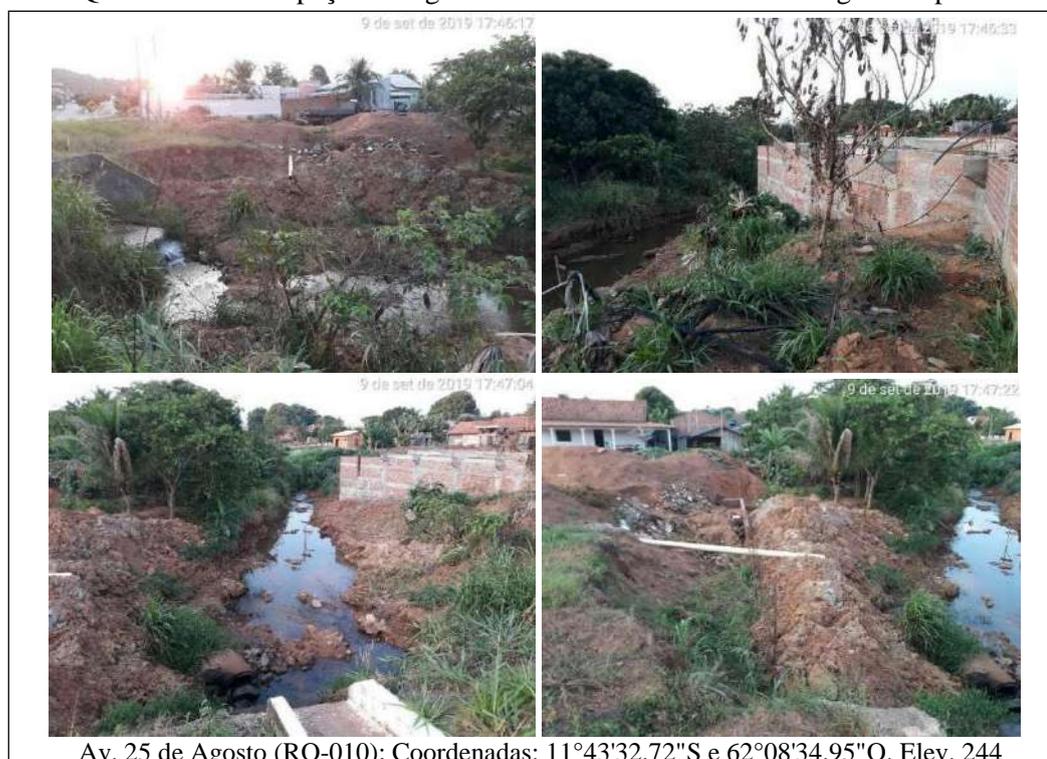
Quadro 105 – Ocupações irregulares identificadas no distrito Migrantinópolis

Diferentemente dos casos verificados na sede municipal, observa-se que no distrito Migrantinópolis, durante sua estruturação houve a ocupação irregular em Áreas de Preservação Permanente (APP), ou seja, construção de moradias próximas aos igarapés que estão situados na região central da área urbana (Quadro 105).

Av. 25 de Agosto (RO-010); Coordenadas: 11°43'32.72"S e 62°08'34.95"O. Elev. 244

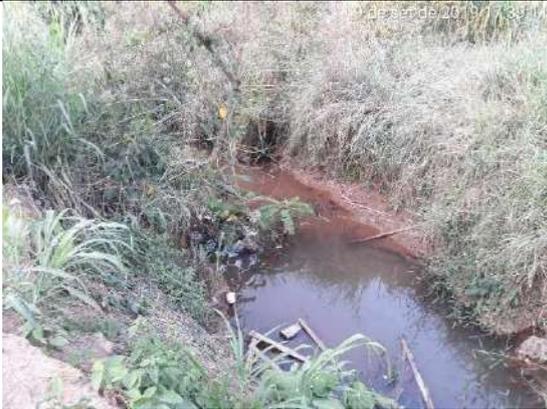
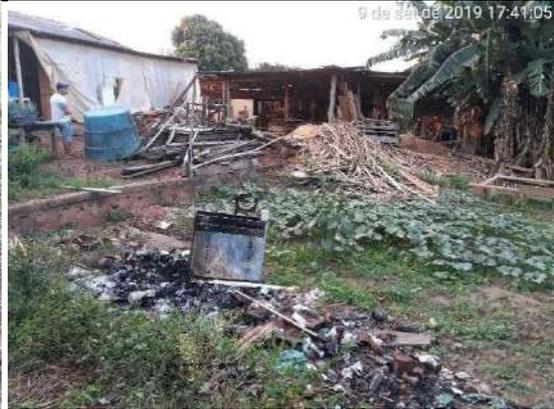
Atrelado a essa situação segundo relatos da população houve aterramento das suas margens, tal situação é agravada durante os períodos de chuvas intensas, pois, há o represamento das águas das chuvas que são escoadas, devido má instalação de dois tubos Armcos (Quadro 106). Esse represamento favorece a inundação das casas que ficam marginais a esse corpo hídrico.

Alagamento - Av. das Flores
Coordenadas: 11°43'29.72"S e 62°08'34.90"O
Elev. 245

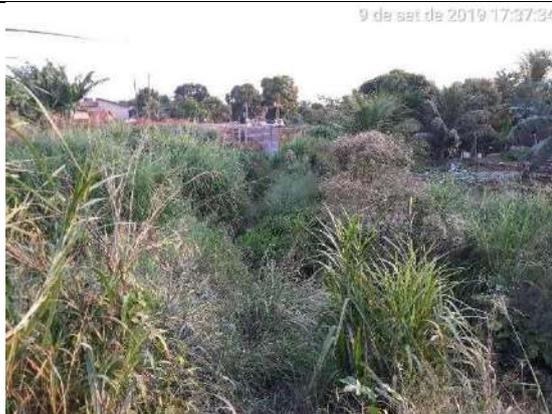
Alagamento - Av. das Flores
Coordenadas: 11°43'29.80"S e 62°08'34.79"O
Elev. 245

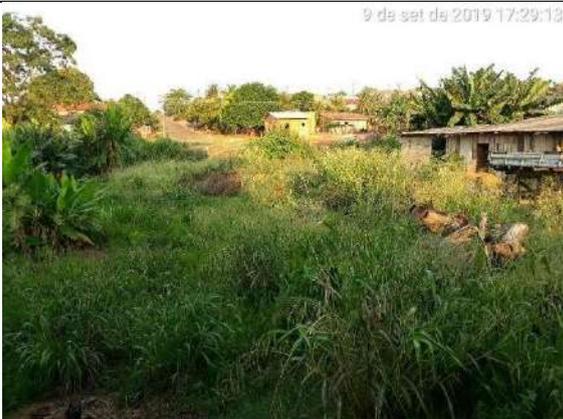
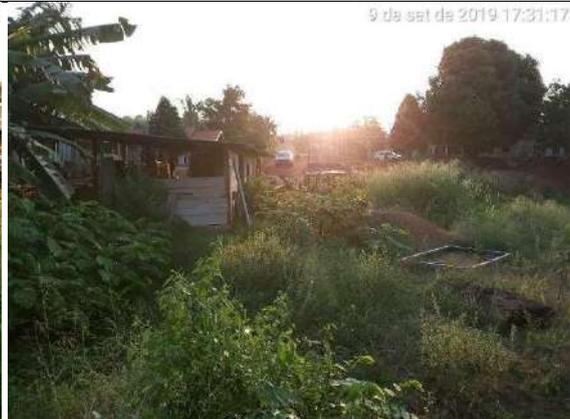
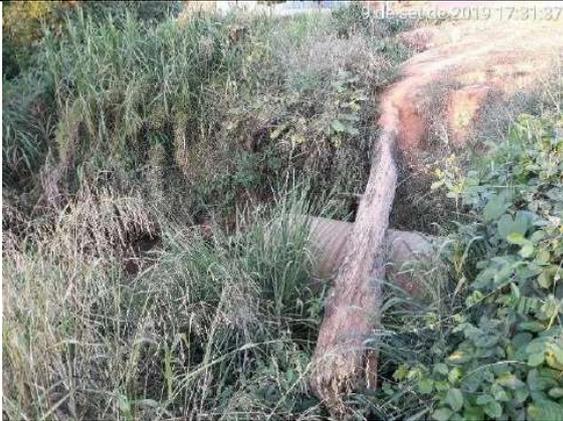
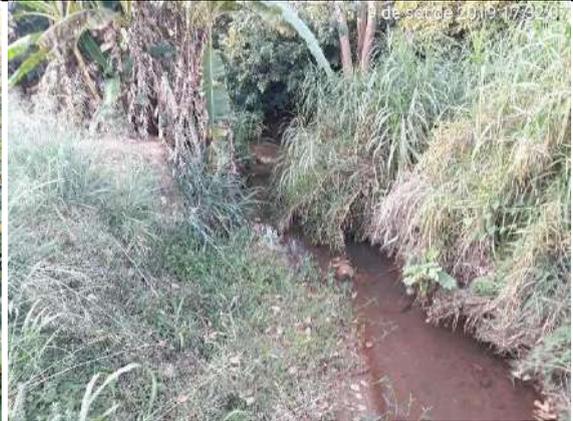
Inundação - Av. das Flores
Coordenadas: 11°43'29.76"S e 62°08'35.26"O
Elev. 244

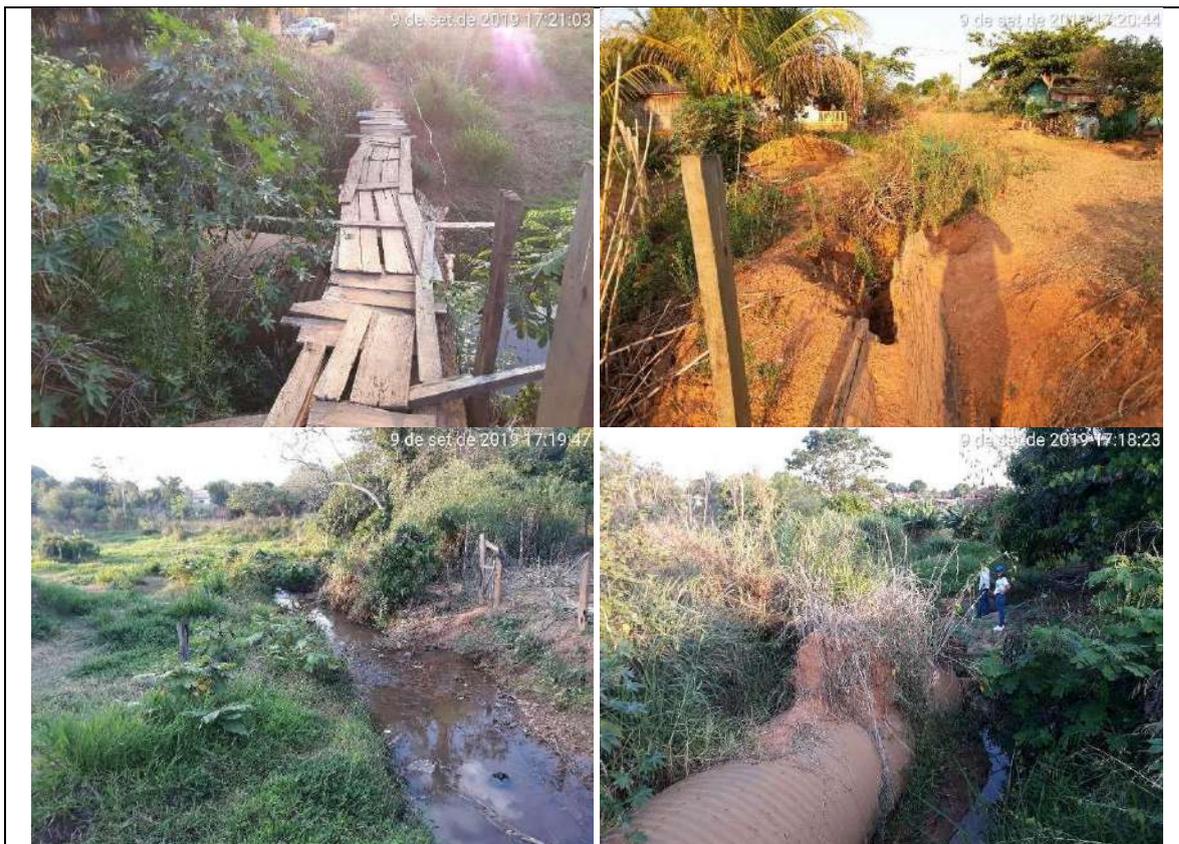
Coordenadas: 11°43'30.29"S e 62°08'34.75"O

Alagamento - Av. Pinheiros
