Relatório do Diagnóstico Técnico-Participativo do Plano Municipal de Saneamento Básico de Novo Horizonte Do Oeste

**RELATÓRIO DO DIAGNÓSTICO TÉCNICO-
PARTICIPATIVO DO PLANO MUNICIPAL DE
SANEAMENTO BÁSICO – PMSB DE NOVOHORIZONTE
DO OESTE/RO**

NOVO HORIZONTE DO OESTE/RO
MARÇO/2021

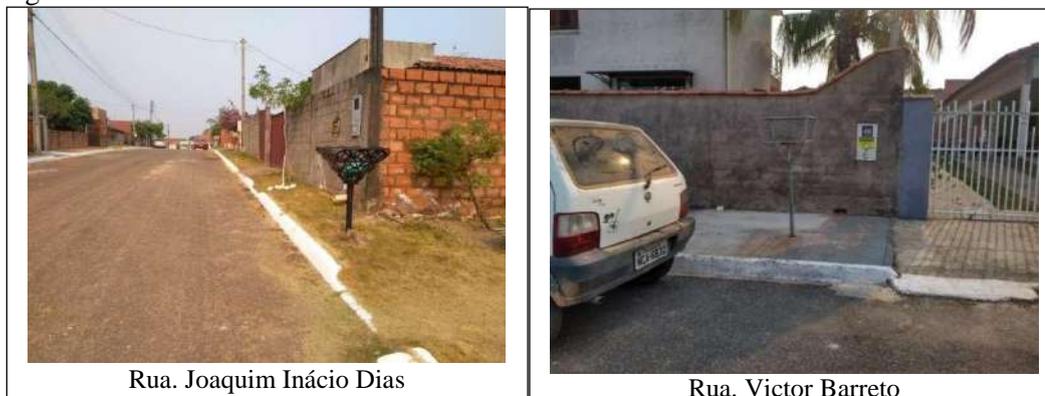
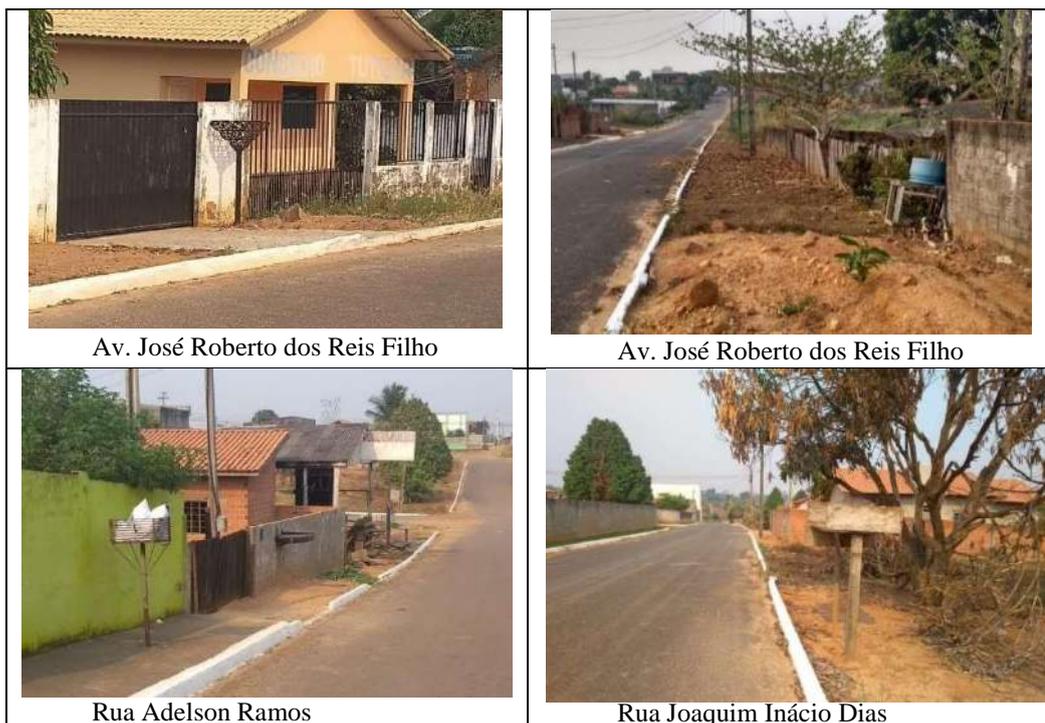
Figura 251 - Forma de acondicionado dos resíduos na sede de Novo Horizonte do Oeste

O acondicionamento é diverso, e não há padronização das lixeiras, podendo os resíduos serem depositados em lixeiras no passeio, em caixas de papelão, bombonas plásticas; ser pendurado em grades ou árvores, depositado sobre o solo ou pavimento, ou ser acondicionado em outros materiais improvisados para tal finalidade como aprestando na (Figura 251).

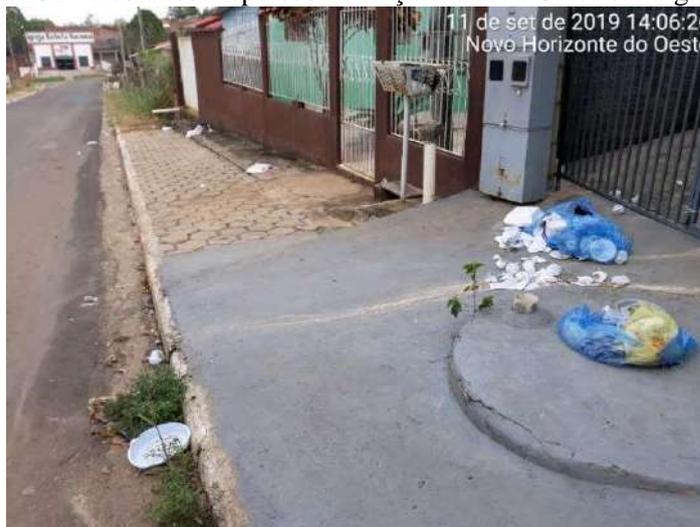
Figura 252 - Resíduos dispersos na calçada da rua Getúlio Vargas, Sede

A falta de padronização e o acondicionamento inadequado ocasiona um impacto visual negativo no município, retardamento da coleta, além de potencializar impactos ambientais e sanitários e gerar problemas de limpeza urbana através da dispersão dos resíduos, conforme pode ser observado.

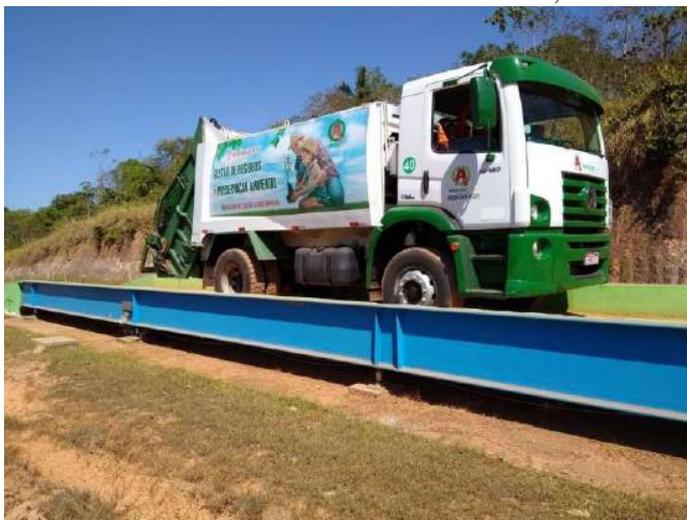
Figura 254 - Caminhão de coleta de resíduos sólidos urbanos, Novo Horizonte do Oeste.

A coleta na sede e o transporte dos resíduos até o aterro sanitário é realizada pela empresa Amazon Fort Soluções Ambientais LTDA por meio de um caminhão compactador da marca Volkswagen modelo 15180, fabricado no ano de 2010, com capacidade de 815 m³, índice de compactação 3x1, com processo de compactação executado por duas placas de aço, acionadas por dois cilindros hidráulicos de dupla ação cada uma (cilindro com haste cromada e com amortecimento no fim do curso) e estribo traseiro para acomodar até 04 garis, fabricado em chapa de aço antiderrapante (Figura 254).

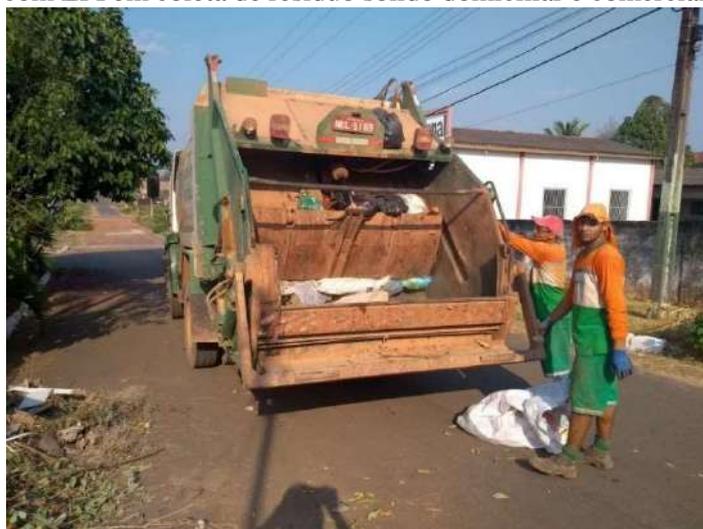
Figura 255 – Garis com EPI em coleta de resíduo sólido domiciliar e comercial, Sede do município

Os coletores realizam os serviços de coleta utilizando uniforme e equipamentos de Proteção Individual (EPI) como: luvas de proteção, botinas de segurança e chapéu australiano, conforme é possível observar, e são treinados periodicamente. De acordo com a Prefeitura Municipal, não são disponibilizadas nenhuma forma de apoio para os colaboradores, como ponto de apoio para descanso/ alimentação, banheiro e guarda de utensílios.

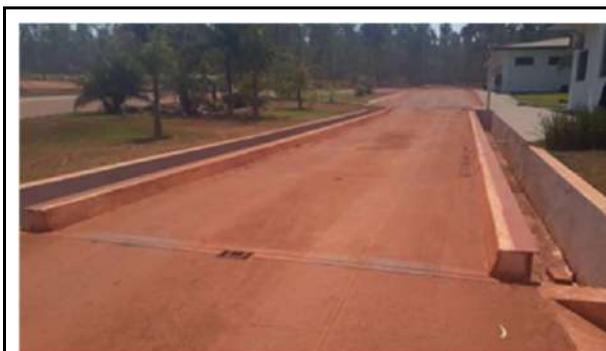
Balança de pesagem

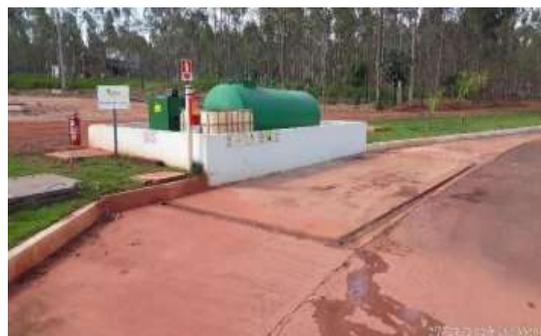
Posto de abastecimento

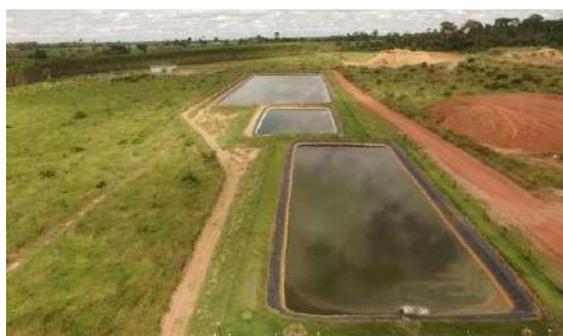
Estação de tratamento de efluentes – ETE
(anaeróbia+ anaeróbia+ facultativa)

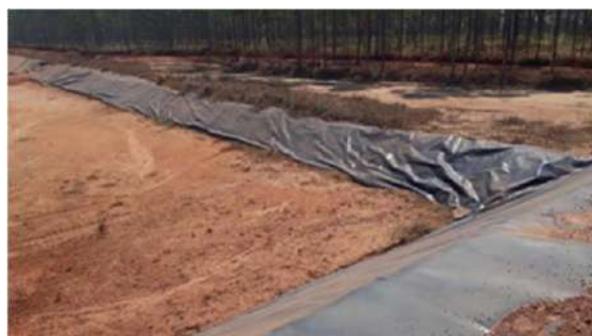
Sistema de impermeabilização das células

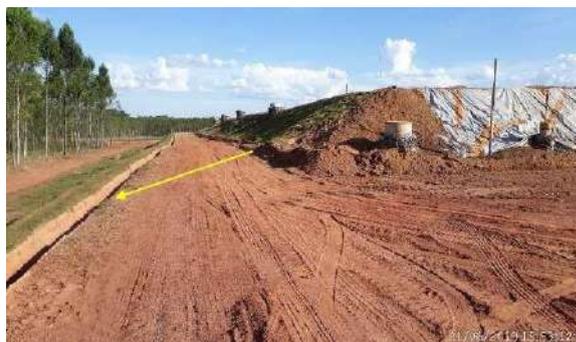
Sistema de drenagem de águas superficiais

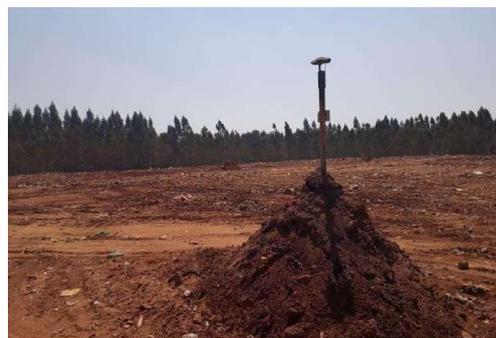
Sistema de drenagem de gás e de líquido percolado
(Chorume)

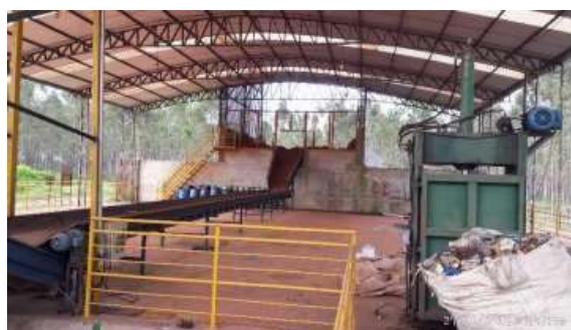
Central de triagem de materiais recicláveis.

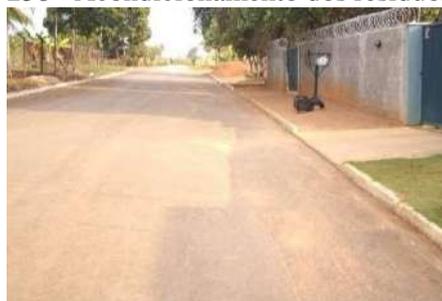
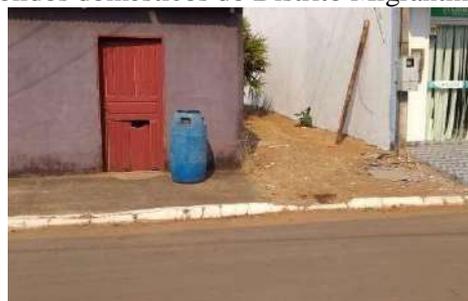
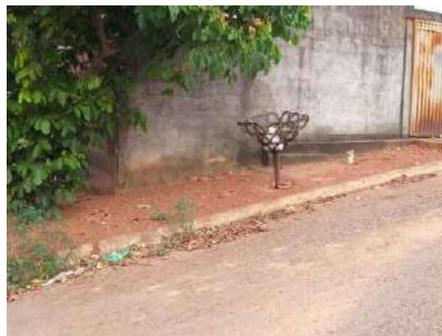
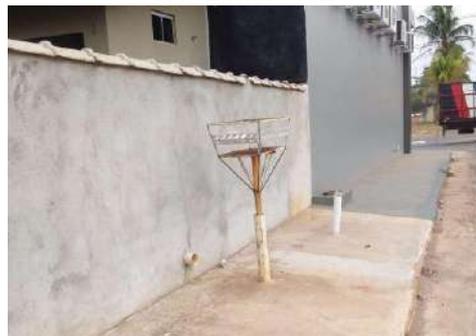
Figura 258 - Acondicionamento dos resíduos sólidos domésticos do Distrito Migrantinópolis

O acondicionamento é diverso, e não há padronização das lixeiras, podendo os resíduos serem depositados em lixeiras no passeio, em caixas de papelão, bombonas plásticas; ser pendurado em grades ou árvores, depositado sobre o solo ou pavimento, ou ser acondicionado em outros materiais improvisados para tal finalidade como aprestando na Figura 258.

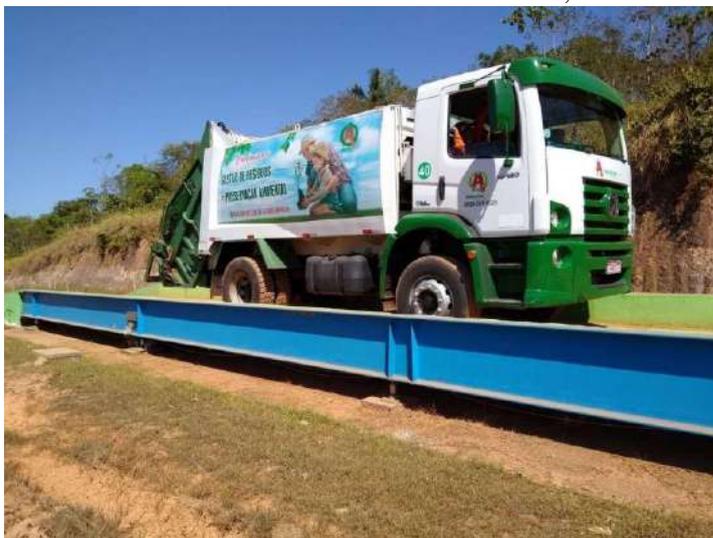
Figura 260 - Caminhão de coleta de resíduos sólidos urbanos, Novo Horizonte do Oeste

A coleta no distrito e o transporte dos resíduos até o aterro sanitário é realizada pela empresa Amazon Fort Soluções Ambientais LTDA por meio de um caminhão compactador da marca Volkswagen modelo 15180, fabricado no ano de 2010, com capacidade de 815 m³, índice de compactação 3x1, com processo de compactação executado por duas placas de aço, acionadas por dois cilindros hidráulicos de dupla ação cada uma (cilindro com haste cromada e com amortecimento no fim do curso) e estribo traseiro para acomodar até 04 garis, fabricado em chapa de aço antiderrapante (Figura 260).

A guarnição empregada para a atividade de coleta dos resíduos sólidos domiciliares conta com três colaboradores, sendo composta por: 01 motorista e 02 coletores, enquanto no transporte dos resíduos até o aterro sanitário é realizado por 01 funcionário e realizada numa frequência diária e no período matutino.

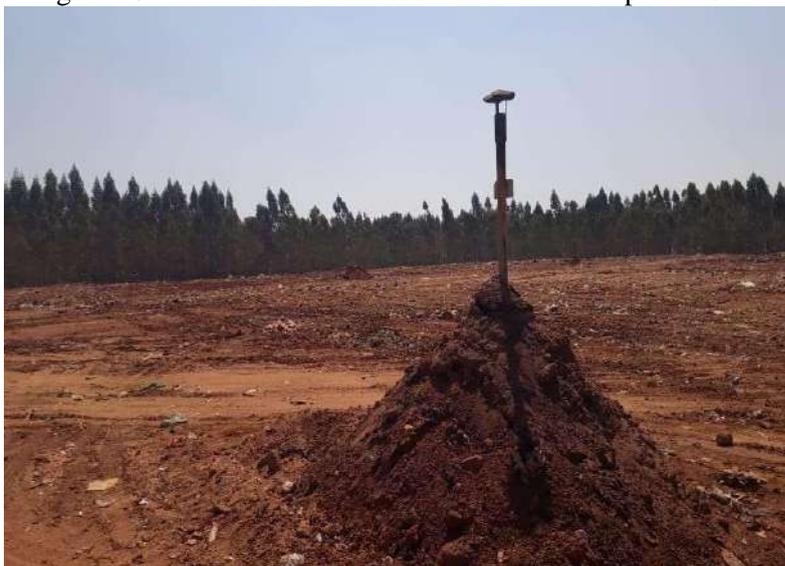
Figura 261 - Aterro sanitário localizado no município de Cacoal

Os resíduos sólidos domiciliares do distrito de Migrantinópolis são destinados para o aterro sanitário localizado no município de Cacoal (Figura 261) juntamente com os resíduos sólidos domiciliares da sede do município. As características do aterro sanitário do município de Cacoal estão descritas no tópico anterior (11.2.1.1) deste diagnóstico.

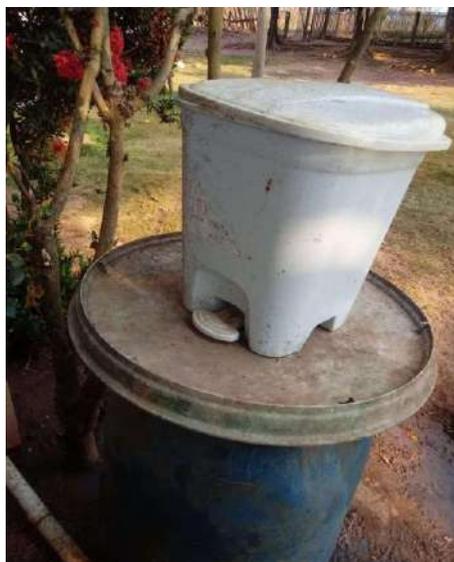
Figura 262 - Acondicionamento dos resíduos sólidos domiciliares da área rural de Novo Horizonte

Na zona rural do município de Novo Horizonte a população é responsável pelo acondicionamento de seus resíduos domésticos e não há nenhum tipo de segregação. Os resíduos comumente são acondicionados em sacolas plásticas de supermercado, sacos plásticos de variados tamanhos e caixas de papelão, e posteriormente são depositados em lixeiras, ou em caixas de papelão, bombonas plásticas, pendurado em grades ou árvores, depositado sobre o solo, e em frente às residências conforme demonstram a (Figura 262).

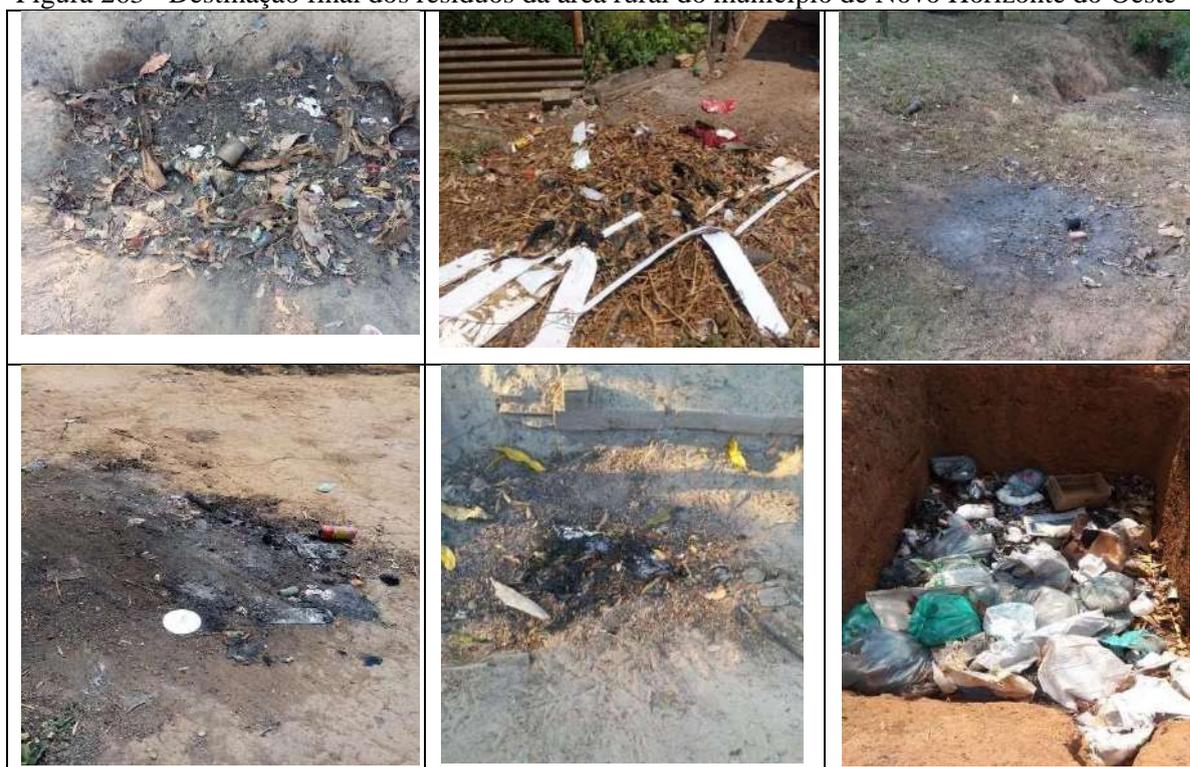
Figura 263 - Destinação final dos resíduos da área rural do município de Novo Horizonte do Oeste

Os resíduos sólidos domiciliares gerados na área rural do município de Novo Horizonte não possuem nenhum tipo de tratamento. De acordo com os dados obtidos com a aplicação de questionários durante a pesquisa social realizado pelo Projeto Saber Viver, indicou que em 54% dos domicílios o lixo é queimado, em 32% é queimado e enterrado, e em 5% dos domicílios o lixo é enterrado, conforme é possível observar na Figura 263.

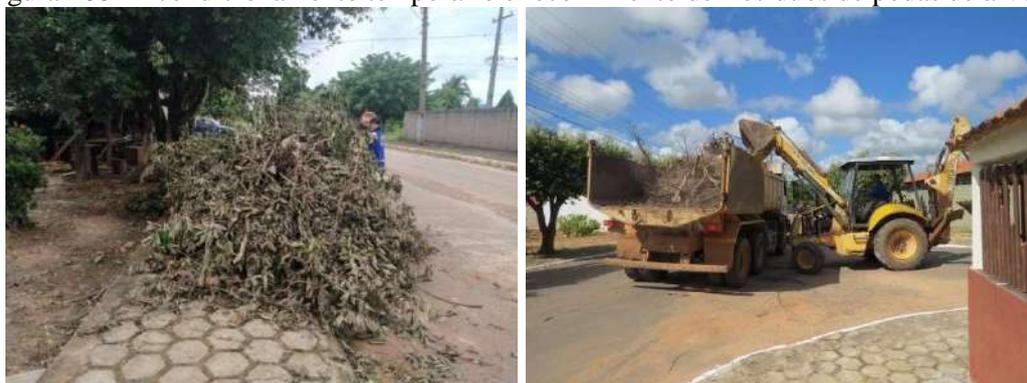
Figura 268 - Acondicionamento temporário e recolhimento de Resíduos de podas de árvore

Embora exista a Lei municipal, vale ressaltar que a mesma ainda não foi instituída. As atividades de limpeza pública ainda não seguem o cronograma instituído para a execução de atividades. A Figura 268 apresenta o acondicionamento dos resíduos resultantes de podas de árvores.

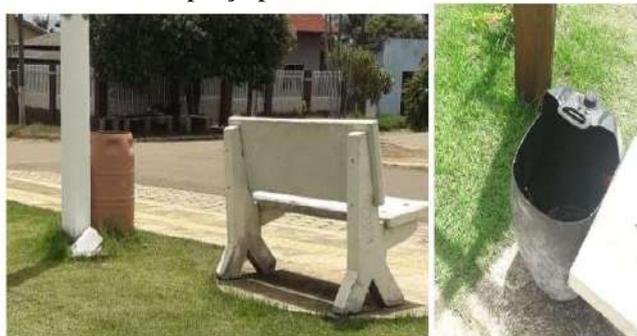
Figura 269 - Lixeiras em praça pública central de Novo Horizonte do Oeste

Além disso, o município possui lixeiras públicas somente na praça municipal, que são utilizadas para acondicionar os resíduos das pessoas que circulam pela praça. São utilizadas bombonas cortadas para o armazenamento dos resíduos, que são coletados junto com os serviços de coleta de resíduos domiciliares (Figura 269).

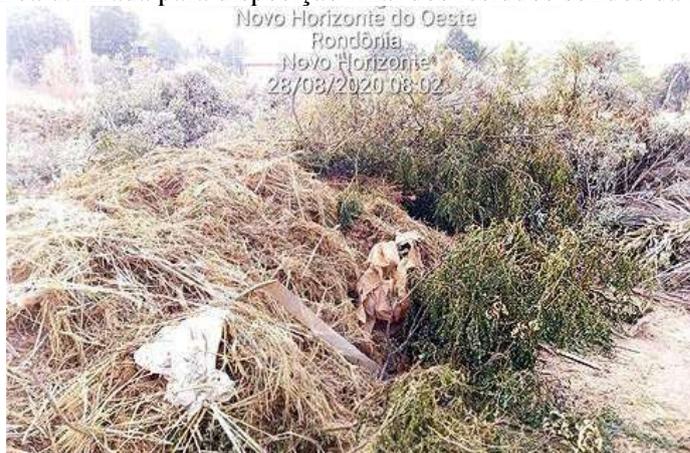
Figura 273 - Área utilizada para disposição final dos resíduos sólidos da limpeza pública

Atualmente os resíduos coletados da limpeza pública da sede do município de Novo Horizonte (poda, varrição e demais resíduos de estruturas públicas) não possuem nenhum tipo de tratamento e/ou reutilização são encaminhados para uma área particular, e os animais mortos são enterrados em propriedades rurais. A área citada localiza-se na Rua Santos Dumont, nas coordenadas geográficas 11° 42'31.30"S e 61°59'49.28"W. Foi verificado *in loco* que a área não possui cerca delimitadora, sendo assim, é comum o acesso de animais e pessoas não autorizadas e atualmente não possui licenciamento ambiental. A Figura 273 ilustra a forma com que os resíduos eram dispostos e a situação no momento da visita *in loco*.

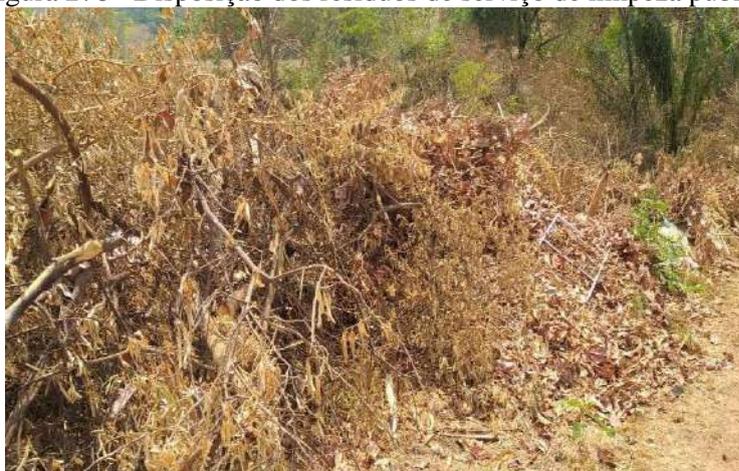
Figura 276 - Disposição dos resíduos de serviço de limpeza pública

Os resíduos provenientes da limpeza pública do distrito não possuem nenhum tipo de tratamento e/ou reutilização, e são dispostos diretamente no solo até sofrerem o processo de degradação natural. Conforme informações prestadas pela SEMOSP, os resíduos são dispostos em lugares variados, todos aos redores do distrito. A Figura 276 ilustra a disposição final dos resíduos.

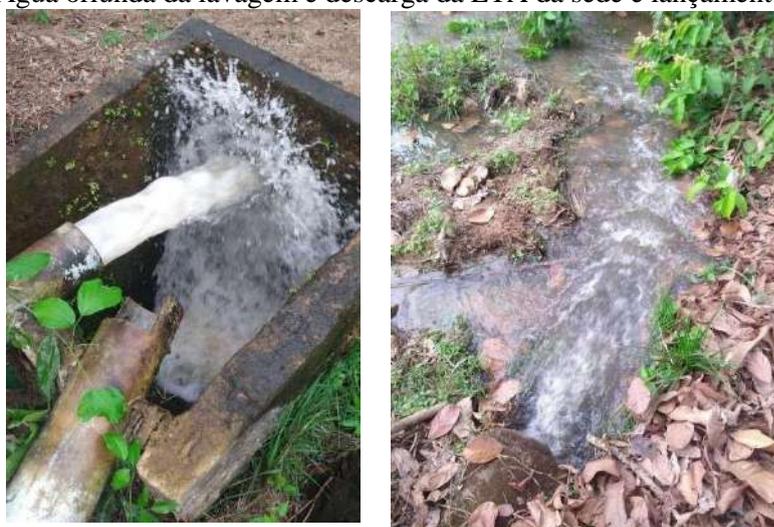
Figura 277 - Água oriunda da lavagem e descarga da ETA da sede e lançamento no Rio Palha

Os resíduos líquidos gerados na ETA da Estação de Tratamento de Água da sede do município de Novo Horizonte do Oeste não possuem nenhum tipo de tratamento e são destinados diretamente no corpo hídrico, através de uma tubulação de PVC 50 mm para o Rio Palha a jusante do ponto de captação conforme demonstra a (Figura 277).

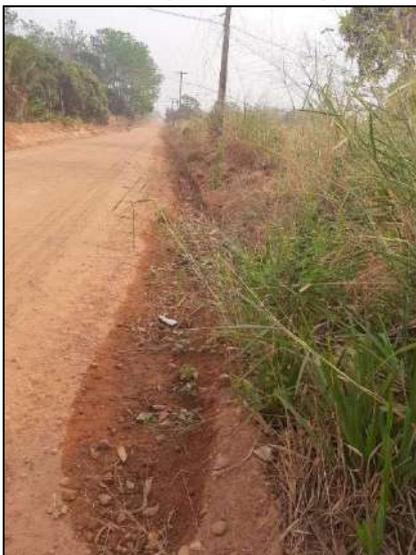
Figura 278 — Água oriunda da lavagem e descarga da ETA de Migrantinópolis

No distrito de migrantinópolis, o sistema existente não possui tratamento dos lodos e isso implica no retorno do lodo e das águas de lavagens do filtro através de uma tubulação de PVC 50 mm de aproximadamente 10 m extensão para uma via sem pavimentação asfáltica ao lado da ETA, onde ocorre a evaporação dessa água de lavagem (Figura 278). Durante a visita *in loco* não foi observado danificação na via onde a água é lançada.

Tendo em vista a não existência de tratamento dos lodos provenientes da ETA, se faz necessário a implantação de um sistema de tratamento de lodos, como por exemplo, um leito para secagem.

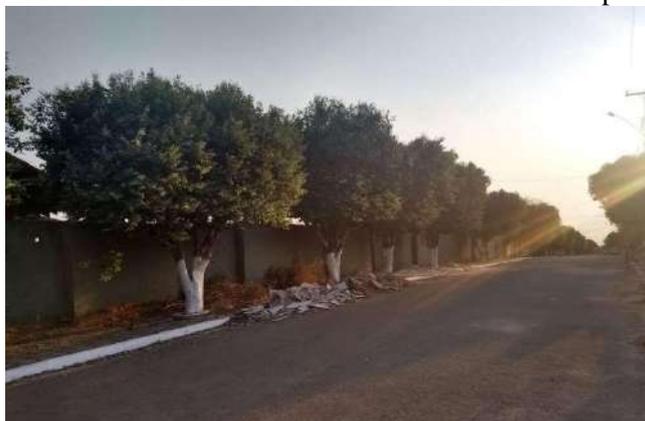
Figura 279 - Acondicionamento de resíduos de RCC nas vias públicas na sede

Os resíduos de construção civil são acondicionados geralmente a céu aberto, nas calçadas e vias públicas (Figura 279), em frente aos respectivos locais de geração, sem nenhuma separação ou critério estabelecido para posterior recolhimento e destinação final.

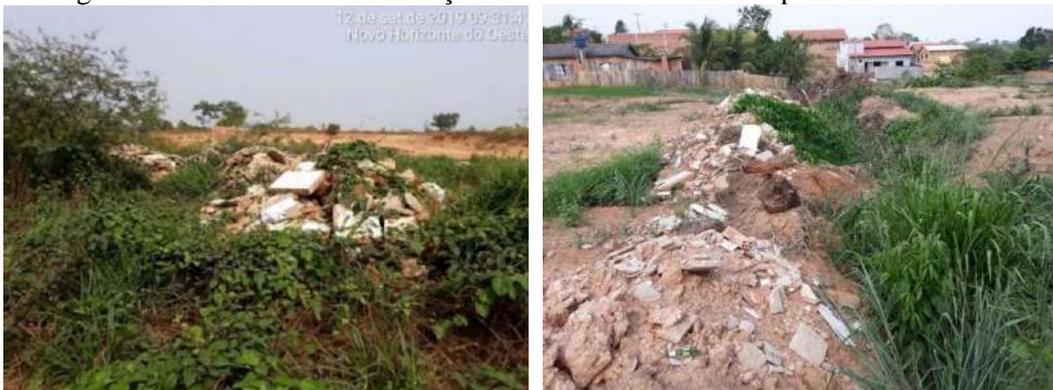
Figura 280 - Resíduos de construção civil destinados em área periférica da cidade.

Os resíduos de construção civil gerados no município de Novo Horizonte do Oeste são reutilizados pelos moradores para aterramentos, depositados de forma irregular em áreas periféricas da cidade (Figura 280).

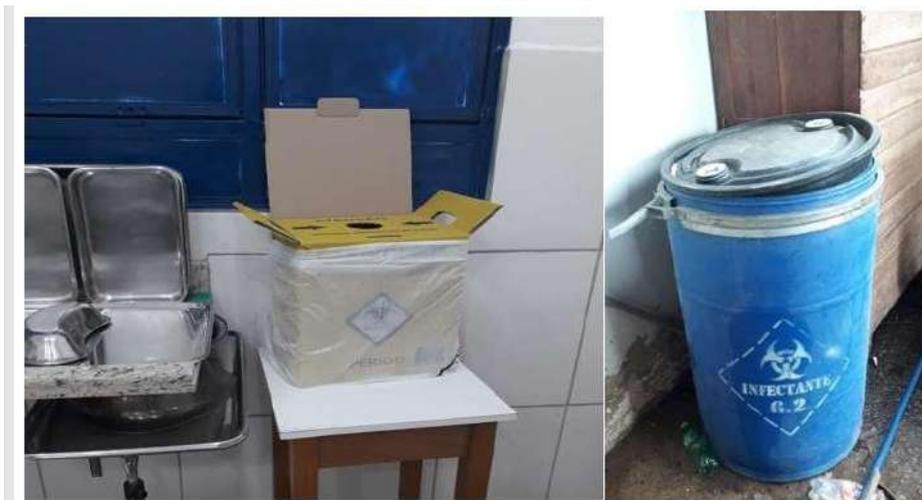
Figura 281 – Esquerda: Caixa de armazenamento dos perfuro cortantes. Direita: Bolbona de acondicionamento de infectantes

O acondicionamento dos resíduos é realizado pelos funcionários de forma apropriada, os perfurocortantes são acondicionados em caixas específicas de papelão devidamente rotuladae os contaminantes biológicos em sacos leitosos que em seguida são armazenados em bolbonasde 100 L hermeticamente fechadas (Figura 281).

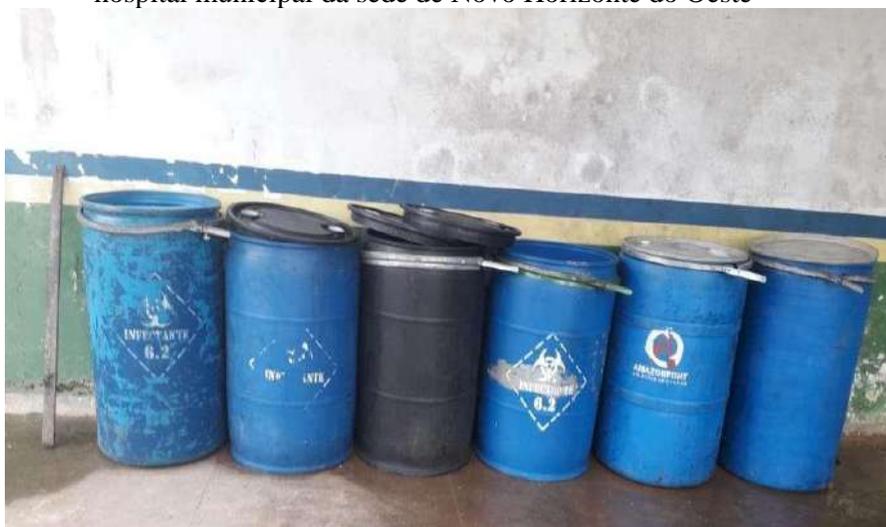
Figura 282 – Bombonas de armazenamento de resíduos de serviço de saúde no hospital municipal da sede de Novo Horizonte do Oeste

Após o acondicionamento os RSS são destinados para a área de armazenamento temporário localizada na parte externa do Hospital Municipal Exedito Gonçalves Ferreira, até a coleta ser realizada pela empresa terceirizada responsável. Os RSS são armazenados na área externa do hospital municipal em local descoberto (Figura 282).

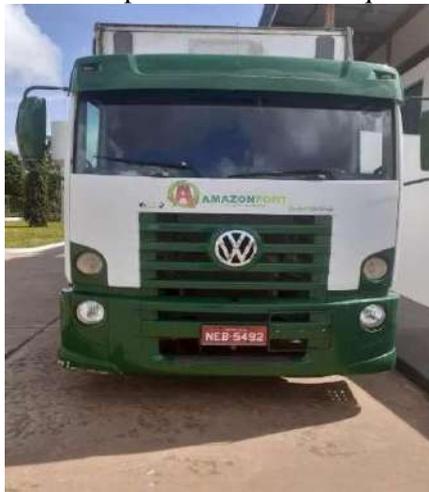
Figura 283 - Caminhões tipo baú da empresa Amazon Fort que realiza a coleta dos RSS da sede

Os veículos que realizam o transporte dos resíduos contaminados são preparados e com todos os equipamentos licenciados. O veículo é um caminhão do tipo baú, fechado devidamente identificado. Segundo informações da empresa Amazon Fort Soluções Ambientais e Serviços de Engenharia, todos os motoristas possuem curso e certificado MOPP (Movimento Operacional De Produtos Perigosos), e estes juntamente com os coletores são treinados para o manuseio desse tipo de resíduo.

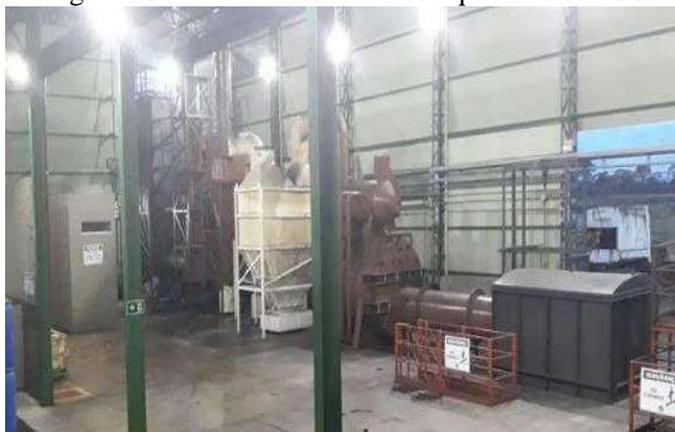
Figura 284 - Incinerador utilizado queima dos RSS

Os resíduos do serviço de saúde são incinerados a uma temperatura entre 850 e 1.200 °C. Segundo informações prestadas pela empresa, o incinerador tem capacidade de 500 kg/h e trabalha em média 20 h/dia. A disposição dos rejeitos (cinzas), resultantes do processo de incineração é realizada no aterro sanitário Limpebras Resíduos Industriais LTDA localizado na cidade de Uberlândia/ MG.

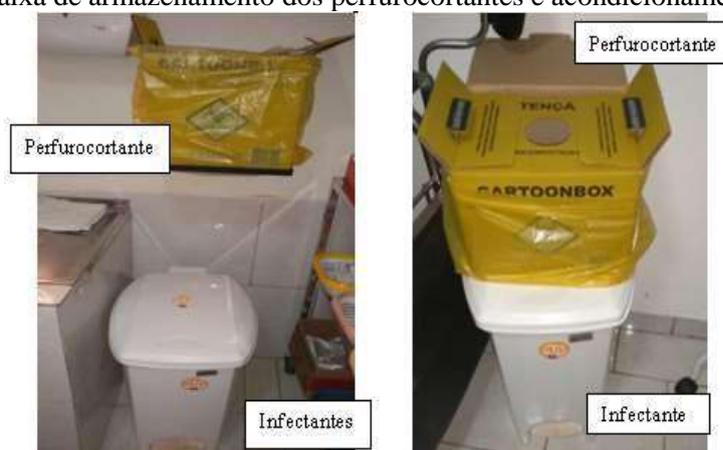
Figura 285 – Caixa de armazenamento dos perfurocortantes e acondicionamento de infectantes

O acondicionamento dos resíduos é realizado pelos funcionários de forma apropriada, os perfurocortantes são acondicionados em caixas específicas de papelão devidamente rotuladae os contaminantes biológicos em sacos leitosos que em seguida são armazenados em bolbonasde 100 L hermeticamente fechadas (Figura 285).

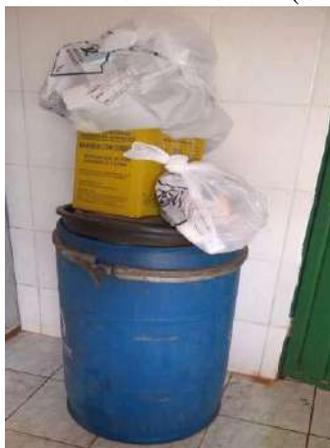
Figura 286 – Bombona de armazenamento de resíduos de serviço de saúde na Unidade Básica de Saúde (UBS)

Após o acondicionamento os RSS são destinados para a área de armazenamento temporário localizada na parte interna da Unidade Básica de Saúde (UBS), em local coberto até a coleta ser realizada pela empresa terceirizada responsável.

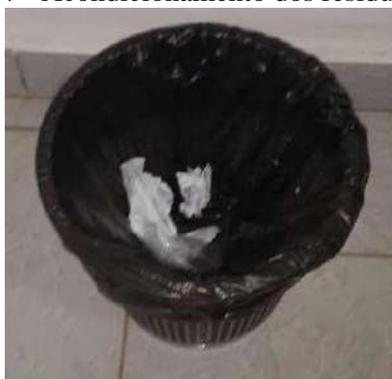
Figura 287 - Acondicionamento dos resíduos comuns

Os resíduos sólidos de serviços de saúde comuns “não infectantes” como resíduos de higiene pessoal, guardanapos e matéria orgânica são acondicionados em lixeiras comuns e são coletados pelo serviço de limpeza pública, onde são transportados pelo caminhão da empresa Amazon Fort Soluções Ambientais e Serviços de Engenharia e em seguida destinados ao aterro sanitário privado localizado na cidade de Cacoal.

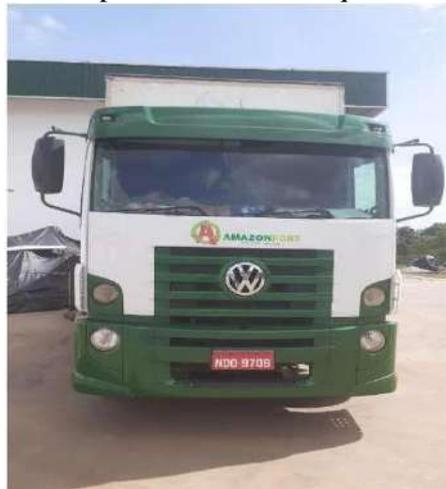
Figura 288 - Caminhões tipo baú da empresa Amazon Fort que realiza a coleta dos RSS no município

Os veículos que realizam o transporte dos resíduos contaminados são preparados e com todos os equipamentos licenciados. O veículo é um caminhão do tipo baú, fechado devidamente identificado (Figura 288). Segundo informações da empresa Amazon Fort, todos os motoristas possuem curso e certificado MOPP (Movimento Operacional De Produtos Perigosos), e estes juntamente com os coletores são treinados para o manuseio desse tipo de resíduo.

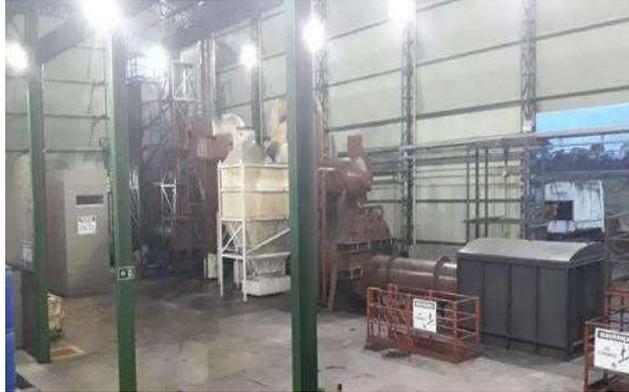
Figura 289 - Incinerador utilizado queima dos RSS

Os resíduos do serviço de saúde são incinerados a uma temperatura entre 850 e 1.200 °C. Segundo informações prestadas pela empresa, o incinerador tem capacidade de 500 kg/h e trabalha em média 20 h/dia. A disposição dos rejeitos (cinzas), resultantes do processo de incineração é realizada no aterro sanitário Limpebras Resíduos Industriais LTDA localizado na cidade de Uberlândia/ MG.

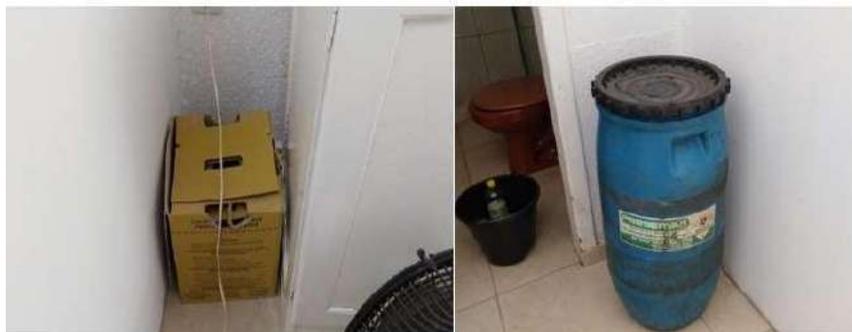
Figura 290- Acondicionamento de resíduos perfurocortantes e de infectantes da clínica odontológica

Foi possível observar que os resíduos são acondicionados em locais adequados conforme a RDC 222 de 2018, os perfurocortantes são acondicionando em caixas padronizadas de papelão devidamente identificada (caixa descarpak) e os contaminantes biológicos em sacos leitosos que posteriormente são armazenados em bolbonas hermeticamente fechadas e identificadas (Figura 290). Após o devido acondicionamento os RSS ficam armazenados na área externa em local coberto e fechado, onde aguardam a coleta por empresa especializada.

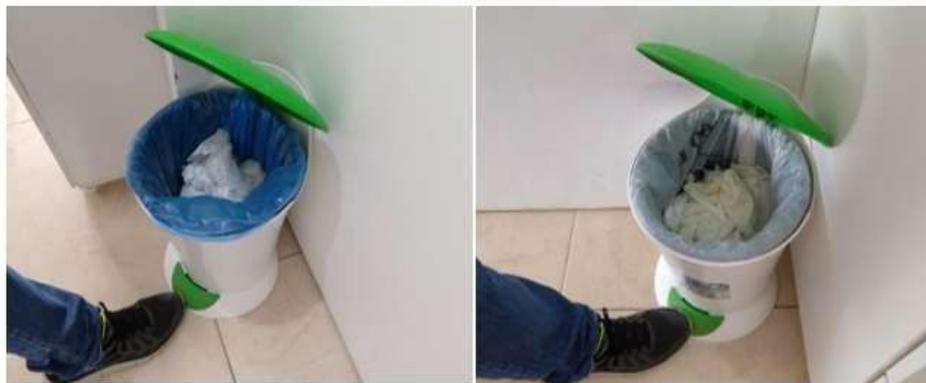
Figura 291 - Segregação dos resíduos contaminados e comuns realizada nas clínicas odontológicas

Na Figura 291 é possível observar a segregação que é realizada no interior das clínicas

odontológicas, onde as cores dos sacos plásticos distinguem a tipologia dos resíduos. Os resíduos considerados contaminados são acondicionados em sacos brancos e estes vão para coleta específica, já os resíduos acondicionados em sacos azuis são considerados comuns e estes vão para coleta convencional.

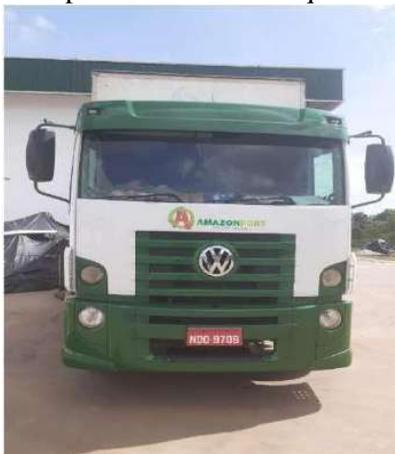
Figura 292 - Caminhão tipo baú da empresa Amazon Fort que realiza a coleta dos RSS no município

A coleta é realizada mensalmente, sendo realizada por 2 (dois) colaboradores. O transporte dos resíduos do serviço de saúde do setor público é realizado pela empresa Amazon Fort Soluções Ambientais e Serviços de Engenharia. A empresa possui 2 (dois) caminhões que atendem o município de acordo com o volume que será coletado. Os veículos que realizam o transporte dos resíduos contaminados são preparados e com todos os equipamentos licenciados. O veículo é um caminhão do tipo baú, fechado devidamente identificado.

Segundo informações da empresa Amazon Fort, todos os motoristas possuem curso e certificado MOPP (Movimento Operacional De Produtos Perigosos), e estes juntamente com os coletores são treinados para o manuseio desse tipo de resíduo.

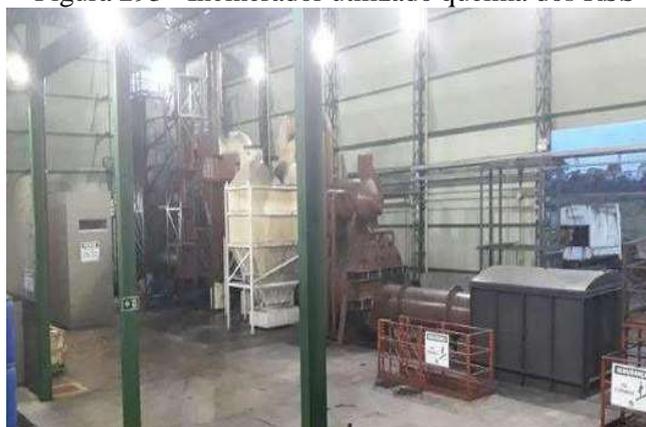
Figura 293 - Incinerador utilizado queima dos RSS

Os resíduos do serviço de saúde são incinerados a uma temperatura entre 850 e 1.200 °C. Segundo informações prestadas pela empresa, o incinerador tem capacidade de 500 kg/h e trabalha em média 20 h/dia. A disposição dos rejeitos (cinzas), resultantes do processo de incineração é realizada no aterro sanitário Limpebras Resíduos Industriais LTDA localizado na cidade de Uberlândia/ MG.

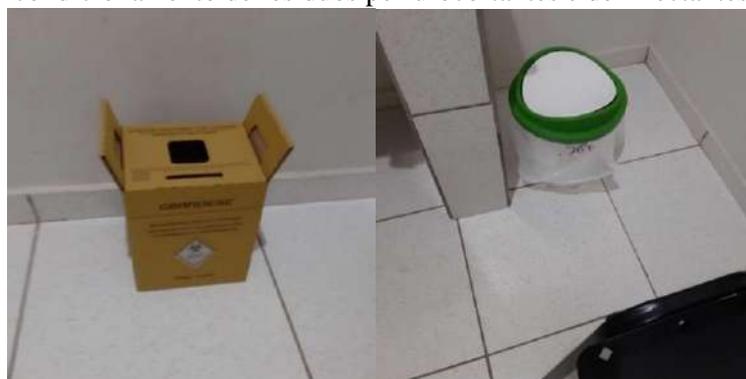
Figura 294- Acondicionamento de resíduos perfurocortantes e de infectantes da farmácia 1

Foi possível observar que os resíduos são acondicionados em locais adequados conforme a RDC 222 de 2018, os perfurocortantes são acondicionando em caixas padronizadas de papelão devidamente identificada (caixa descarpak) (Figura 294) e os contaminantes biológicos em sacos leitosos que posteriormente são armazenados em bolbonas hermeticamente fechadas. Após o devido acondicionamento os RSS ficam armazenados na área externa em local coberto e fechado, onde aguardam a coleta por empresa especializada.

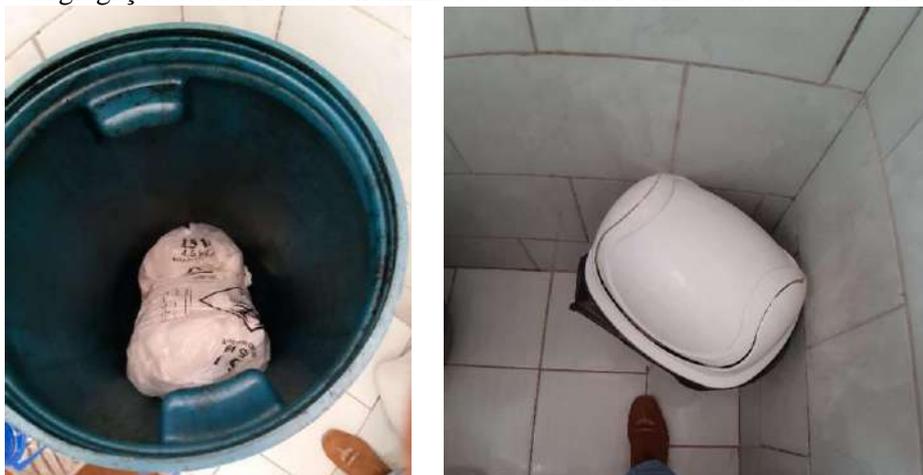
Figura 295 - Segregação dos resíduos contaminados e comuns realizada na clínica odontológica

Na Figura 295 é possível observar a segregação que é realizada no interior da clínica odontológica. Os resíduos considerados contaminados são acondicionados em bombona e estes vão para coleta específica, já os resíduos acondicionados em sacolas plásticas são considerados comuns e estes vão para coleta convencional.

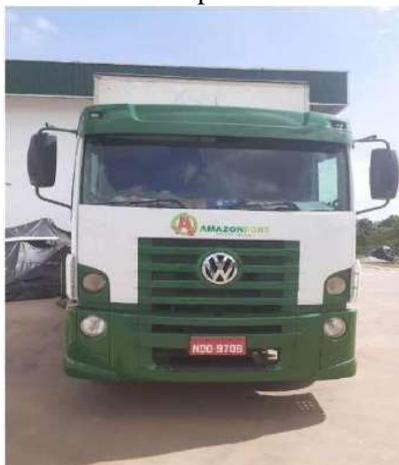
Figura 296 - Caminhão tipo baú da empresa Amazon Fort que realiza a coleta dos RSS no município

Os veículos que realizam o transporte dos resíduos contaminados são preparados e com todos os equipamentos licenciados. O veículo é um caminhão do tipo baú, fechado devidamente identificado (Figura 296). Segundo informações da empresa Amazon Fort, todos os motoristas possuem curso e certificado MOPP (Movimento Operacional De Produtos Perigosos), e estes juntamente com os coletores são treinados para o manuseio desse tipo de resíduo.

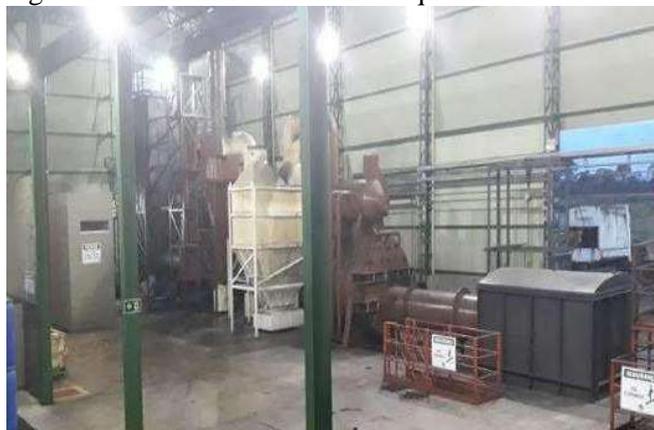
Figura 297 - Incinerador utilizado queima dos RSS

Os resíduos do serviço de saúde são incinerados a uma temperatura entre 850 e 1.200 °C. Segundo informações prestadas pela empresa, o incinerador tem capacidade de 500 kg/h e trabalha em média 20 h/dia. A disposição dos rejeitos (cinzas), resultantes do processo de incineração é realizada no aterro sanitário Limpebras Resíduos Industriais LTDA localizado na cidade de Uberlândia/ MG.

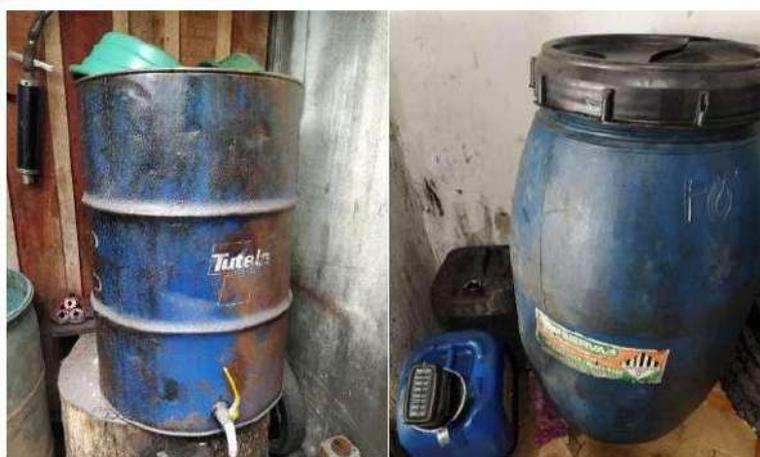
Figura 300 - Acondicionamento dos óleos usados nas oficinas dos municípios

O acondicionamento, a coleta e o transporte dos resíduos comerciais não são padronizados, sendo que cada proprietário realiza de diferentes formas. Nas oficinas, as embalagens de óleos lubrificantes são acondicionadas dentro de tonéis, os óleos lubrificantes usados são acondicionados em toneis de 200 litros e os pneus são empilhados. Na Figura 300 é possível observar a forma de acondicionamento dos resíduos das oficinas. A 'Preserva' é a única empresa especializada que realiza coleta e destinação dos resíduos perigosos das oficinas.

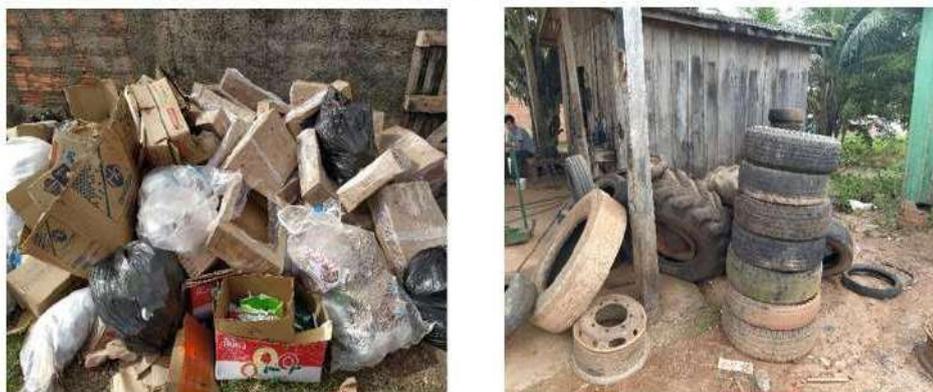
Figura 301 - Resíduos do supermercado e da borracharia

No açougue, as carcaças e ossadas são depositadas em sacos plásticos. Na loja de eletrodomésticos, o Papel/papelão, plásticos e rejeitos são acondicionados em sacos plásticos e depositados em lixeiras. No Supermercado e na Padaria o Papel/papelão, plásticos, vidros e rejeitos são armazenados temporariamente no solo e/ou em sacos plásticos e armazenados em lixeiras. Na borracharia, os pneus são empilhados a céu aberto, conforme demonstra a Figura 301.

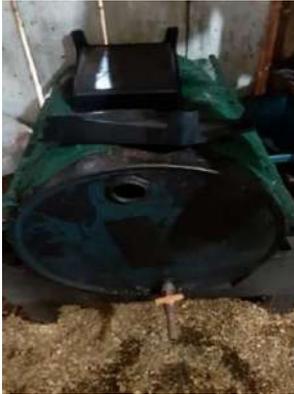
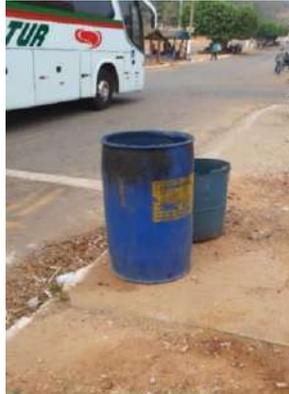
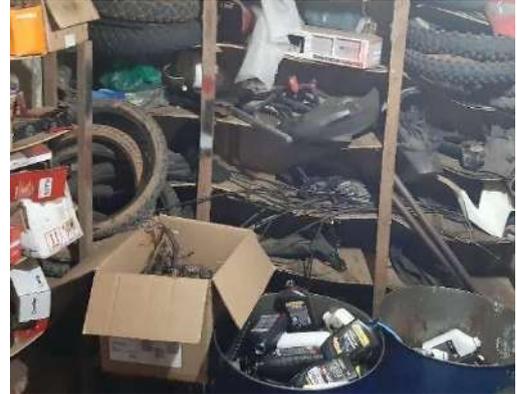
Figura 302 - Acondicionamento dos resíduos da oficina de motos 1

O acondicionamento, a coleta e o transporte dos resíduos comerciais não são padronizados, sendo que cada proprietário realiza de diferentes formas. Nas oficinas, observou-se que as embalagens de óleos lubrificantes são acondicionadas dentro de tonéis, os óleos lubrificantes usados acondicionados em toneis e os pneus são tanto empilhados, quanto dispostos a céu aberto. Nas Figuras 302 e 303 é possível observar a forma de acondicionamento dos resíduos das oficinas.

Óleos lubrificantes usados acondicionados em toneis

Resíduos comuns acondicionados em Bombonas

Embalagens de óleos lubrificantes acondicionados em Tambores e pneus empilhados

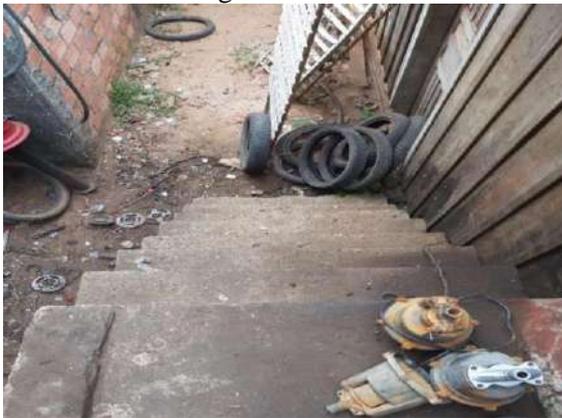
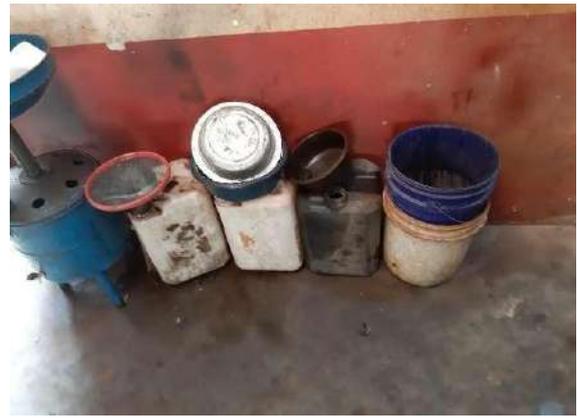
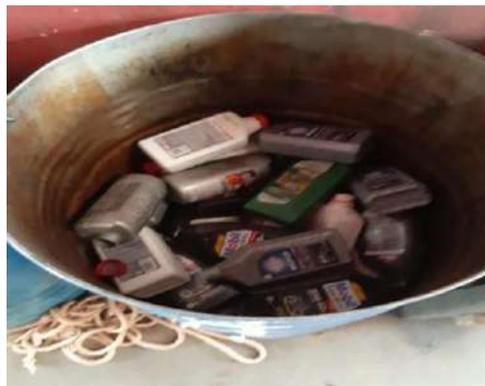
Figura 303 - Acondicionamento dos resíduos da oficina de motos 2

Pneus acondicionados a céu aberto

Óleo queimado acondicionado em galões

Embalagens de lubrificantes acondicionado em tonel

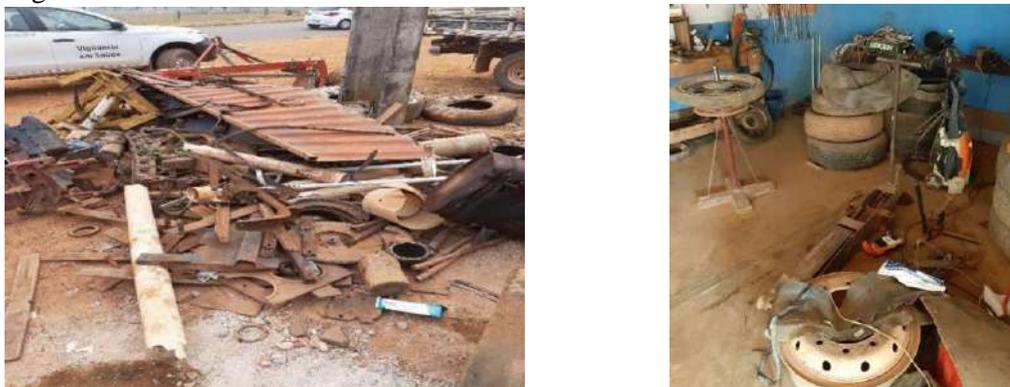
Figura 304 - Acondicionamento dos resíduos da oficina automotiva e borracharia

Durante a visita in loco, identificou-se que as peças de metal provenientes da oficina automotiva são acondicionadas a céu aberto em frente ao estabelecimento. Os Pneus da borracharia são acondicionados dentro do estabelecimento para posterior coleta.

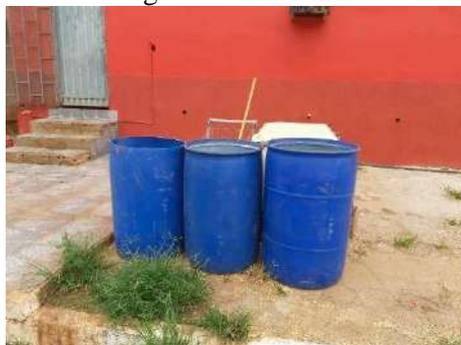
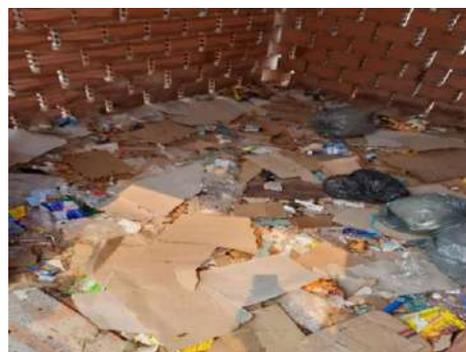
Figura 305 - Acondicionamento dos resíduos dos mercados

O acondicionamento dos resíduos do mercado 1 são dispostos em sacolas plásticas e dispostos em bombonas na frente do estabelecimento, já no mercado 2, os resíduos são acondicionados diretamente no solo para posterior coleta.

Acondicionamento dos resíduos do mercado 1 em bombonas

Acondicionamento dos resíduos do mercado 2
