Relatório do Diagnóstico Técnico-Participativo do Plano Municipal de Saneamento Básico de Novo Horizonte Do Oeste

**RELATÓRIO DO DIAGNÓSTICO TÉCNICO-
PARTICIPATIVO DO PLANO MUNICIPAL DE
SANEAMENTO BÁSICO – PMSB DE NOVOHORIZONTE
DO OESTE/RO**

NOVO HORIZONTE DO OESTE/RO
MARÇO/2021

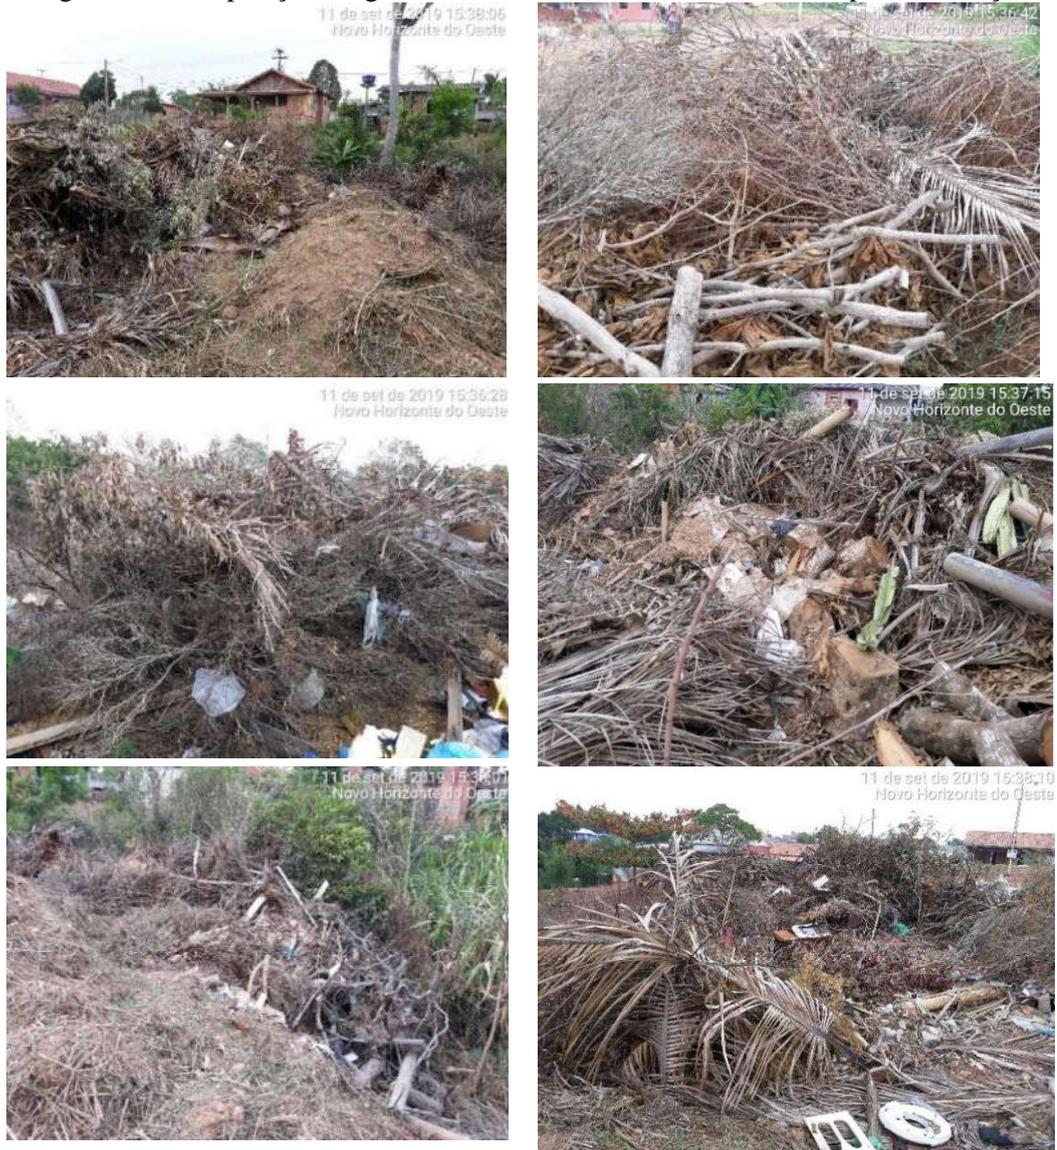
Figura 307 – Deposição irregular de resíduos na área 1 – resíduos de poda e varrição

A área 1 está localizada em uma via com arruamento, mas não identificada ou pavimentada, localizada nas coordenadas geográficas de latitude 11°42'31.12"S e longitude 61°59'48.39"O, a 235 m de altitude e área aproximada 520 m², próximo as ruas Perobão e Carlos Gomes. Na Figura 307 são destacados os resíduos de poda e varrição, que são os resíduos em maior volume e quantidade dos resíduos nessa área depositados. Entretanto, também foram observados resíduos inservíveis volumosos, resíduos comerciais e resíduos domésticos (Figura 308).

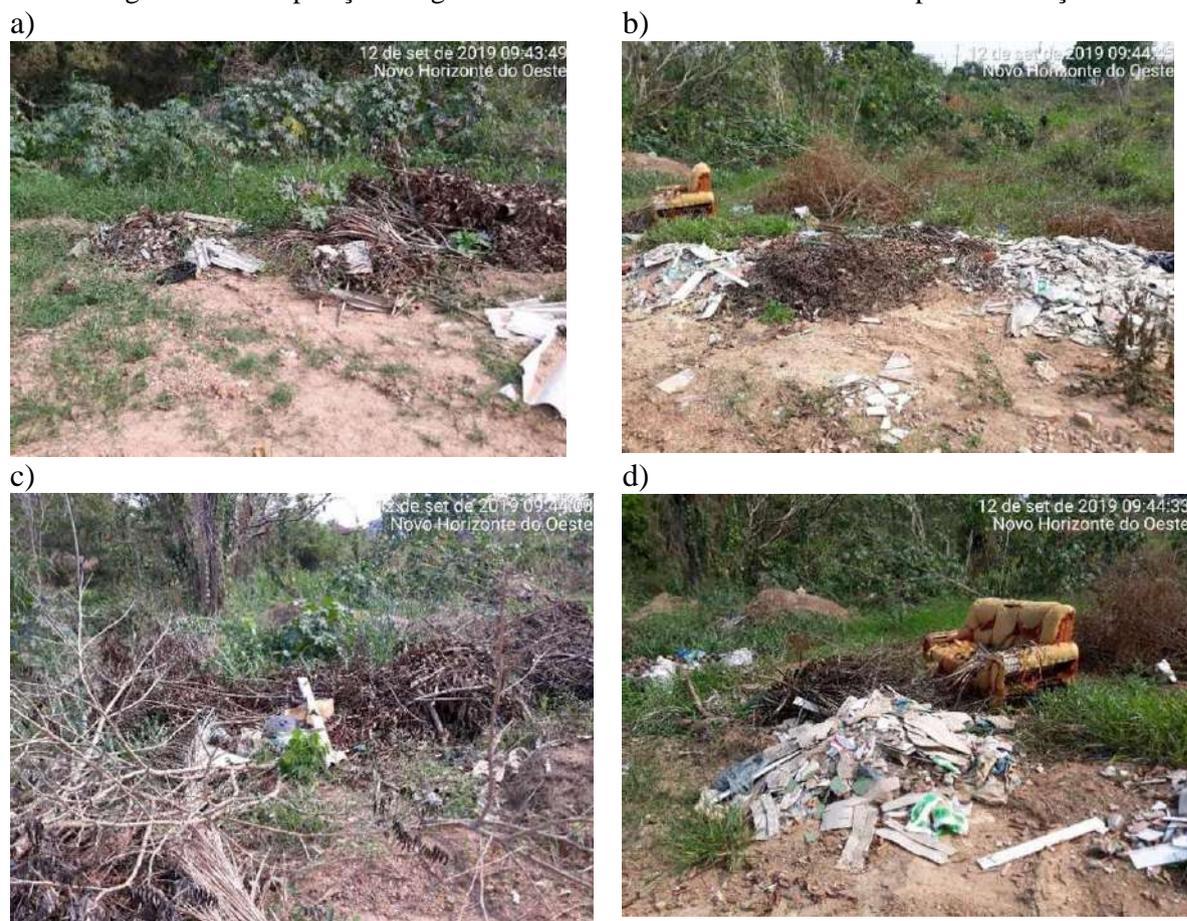
Figura 309 – Deposição irregular de resíduos na área 2 – resíduos de poda e varrição

A área 2 está localizada em local com arruamento, não regularizada pelo município, em setor considerado como rural, via essa sequencial a Travessia das Acácias, localizada nas coordenadas geográficas de latitude $11^{\circ}42'31.79''S$ e longitude $62^{\circ} 0'8.50''O$, a 238 m de altitude e área aproximada de 430 m².

De igual maneira, na área dois os resíduos em maior quantidade e volume são os resíduos de poda e varrição, destaques a), b) e c), como houve o acúmulo de resíduos de construção civil, destaque b) e d) e resíduos inservíveis volumosos, destaque d).

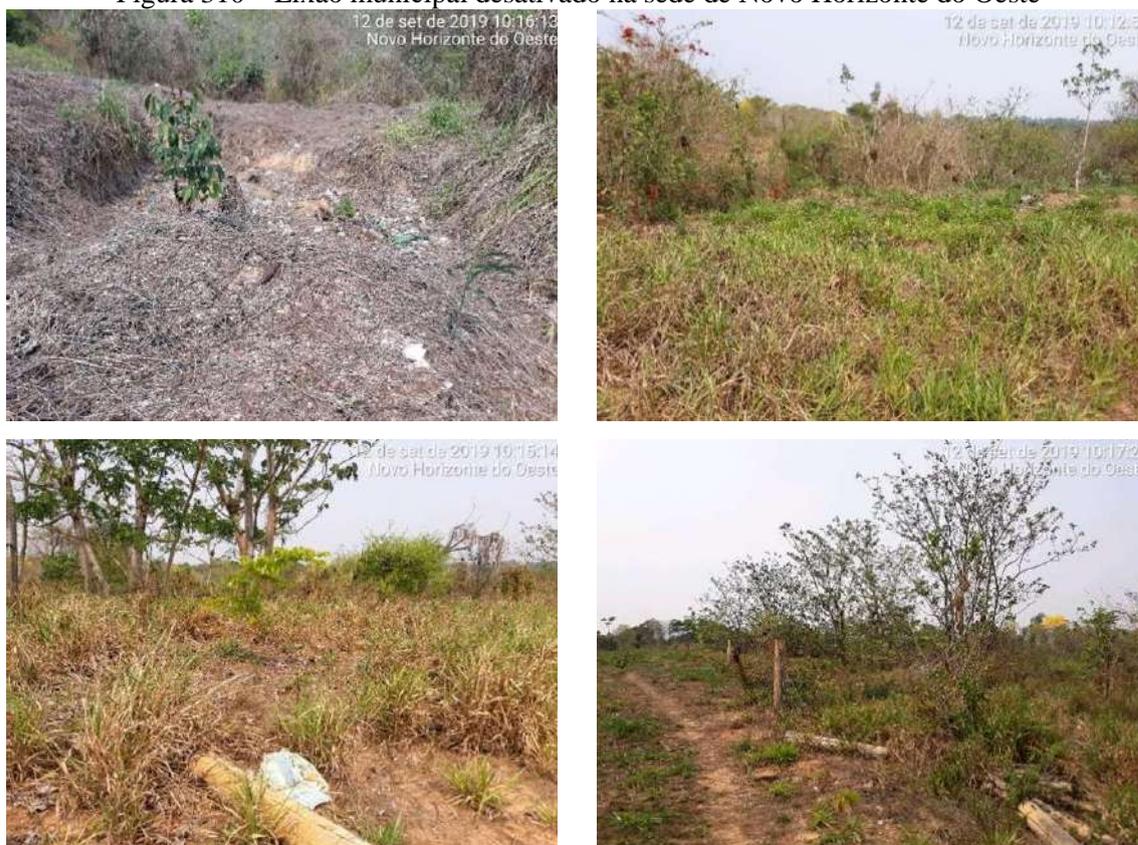
Figura 310 – Lixão municipal desativado na sede de Novo Horizonte do Oeste

No município há um lixão desativado, localizado nas coordenadas de latitude 11°42'22.48"S e longitude 62° 0'21.33"O, 229 m de altitude, na Figura 310 são apresentados os registros fotográficos da situação atual.

O lixão desativado não recebe mais resíduos frequentes, apesar de que nas imediações foi encontrado alguns resíduos dispersos. O lixão encontra-se em recuperação através do crescimento da vegetação natural. O cercamento da área é precário e não observadas outras medidas de controle ambiental, como poços de monitoramento e placas informativas de área de deposição desativadas.

Existe um projeto realizado por professoras da rede estadual de ensino que visa o plantio de espécies arbóreas no local. Mas, a inexistência da devida orientação técnica e mão de obra para preparo do solo, correção, adubação, e controle de pragas, seleção de espécies e forma de plantio, tem impedido que o projeto traga resultados para a recuperação efetiva da área. Não existe um Plano de Recuperação da Área Degradada –PRAD em execução pela Prefeitura Municipal de Novo Horizonte do Oeste. A execução das medidas elencadas por esse é imprescindível para a efetiva recuperação.

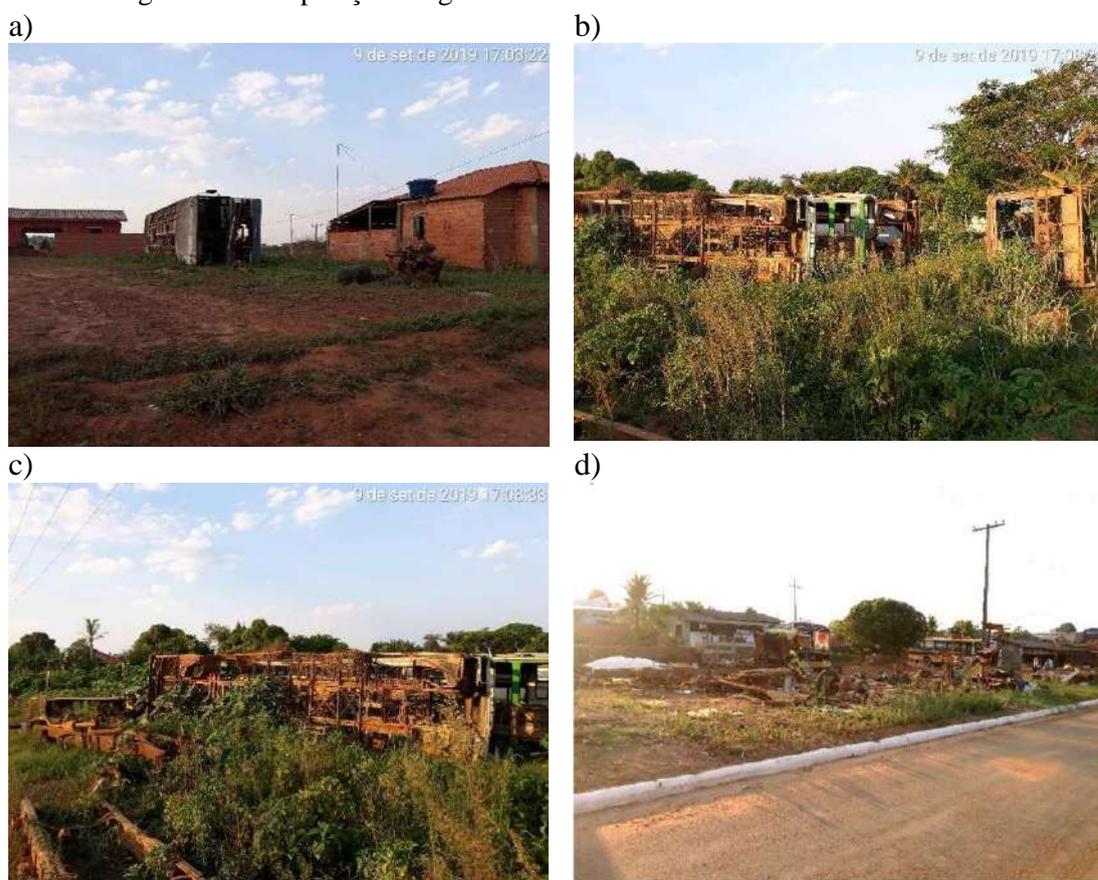
Figura 312 - Deposição irregular de resíduos na área 1 – ferrosos volumosos

A área 1 está localizada em uma via com arruamento e pavimentada, localizada nas coordenadas geográficas de latitude 11°43'38.89"S e longitude 62° 8'42.52"O, a 248 m de altitude e área aproximada 2350 m², na rua Dr. Miguel Vieira com a Rua Padre Anchieta. Na Figura 312 é possível observar os resíduos depositados na área 1.

Na área 1 os resíduos depositados são resíduos volumosos de ferro, depositados por uma empresa de ferro velho, mas que não há um pátio de acúmulo, ficando eles em áreas abertas e próximos a curso d'água, contribuindo para a depreciação visual, e possibilitando o abrigo de vetores.

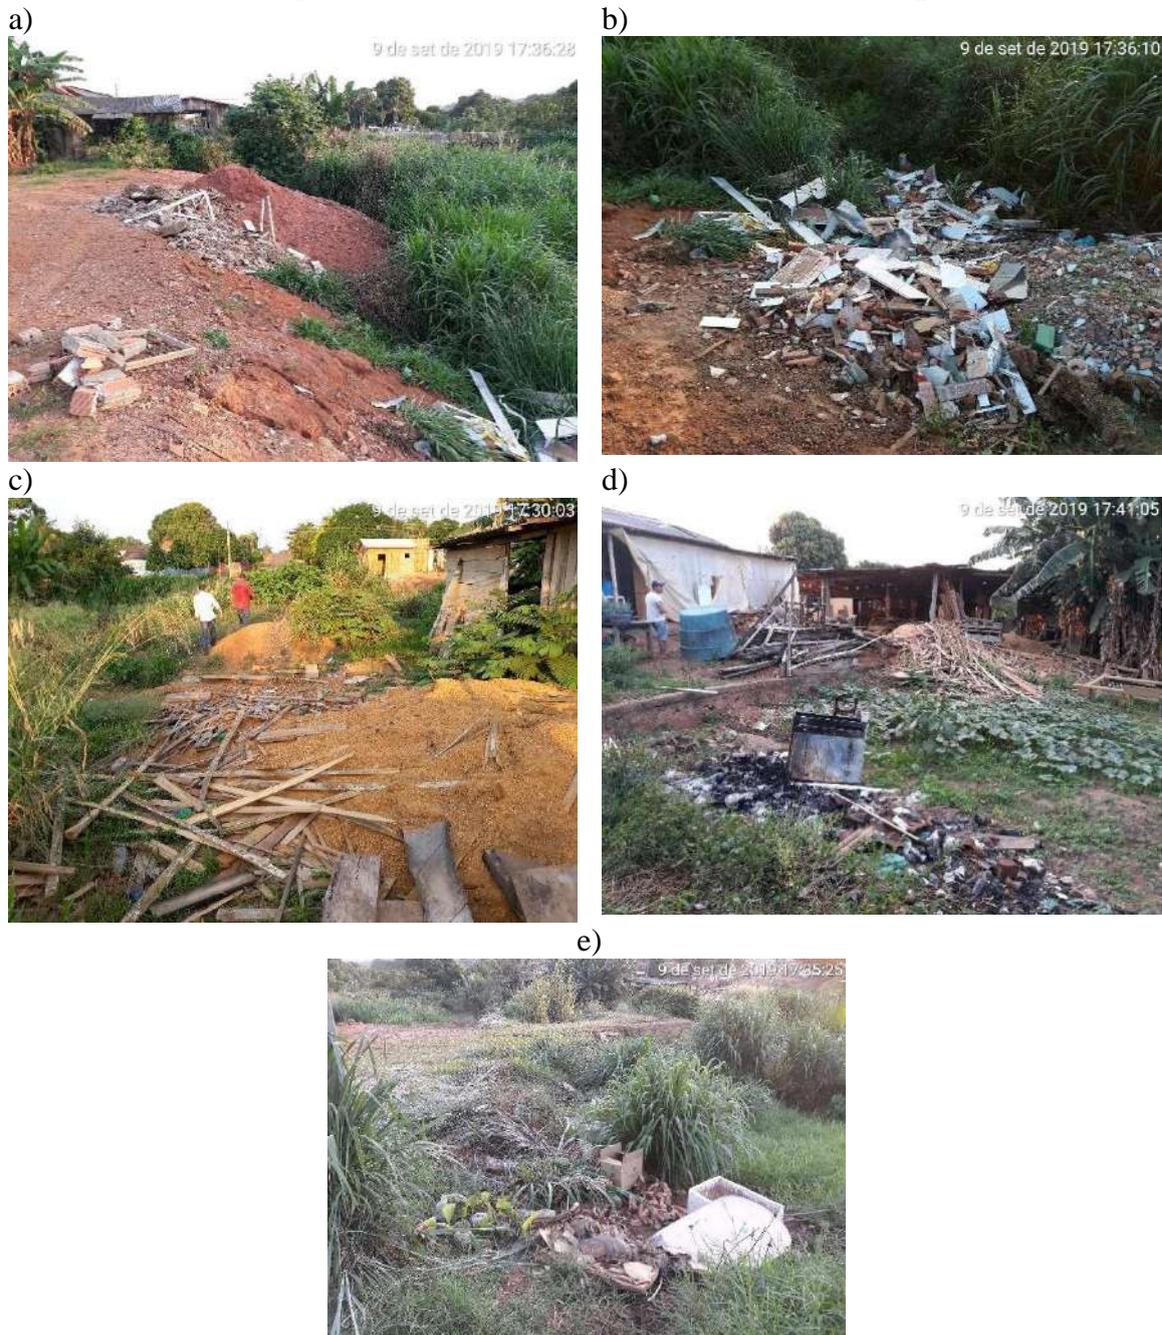
Figura 313 – Deposição irregular de resíduos na área 2 – resíduos de poda e varrição

Na área dois, houve a presença de diferentes tipos de resíduos, resíduos de construção civil, destaque a) e b), resíduos volumosos e resíduos domésticos queimados, destaque d) e e). Houve também o descarte de resíduos de serragem e madeiras de uma marcenaria, conforme destaque c).

As áreas 1 e 2 evidenciam a necessidade de um manejo adequado dos resíduos sólidos para evitar passivos ambientais. O agravante dessa situação, principalmente da área 2, é o fato de as deposições serem feitas as margens dos cursos d'água. Houve também o registro de deposições de resíduos em áreas marginais da cidade e outras áreas de várzea (Figura 314). Na Figura 315 é apresentado as localizações das áreas e locais de deposição irregular de resíduos no distrito de Migrantinópolis.
