**DIAGNÓSTICO TÉCNICO-PARTICIPATIVO DO PLANO MUNICIPAL
DE SANEAMENTO BÁSICO DE URUPÁ/RO**

URUPÁ, RO
Novembro de 2021

Diagnóstico apresentado ao Núcleo Intersetorial de Cooperação Técnica – NICT da FUNASA, como produto para composição do Plano Municipal de Saneamento Básico, equivalendo ao Produto C do Termo de Execução Descentralizada – TED 08/17, celebrado entre FUNASA e IFRO. O Diagnóstico foi elaborado pelo Comitê Executivo do PMSB e aprovado pelo Comitê de Coordenação, recebendo assessoramento técnico do IFRO, por meio do Projeto Saber Viver Portaria nº 1876 / REIT-CGAB/IFRO, e financiamento através da FUNASA.

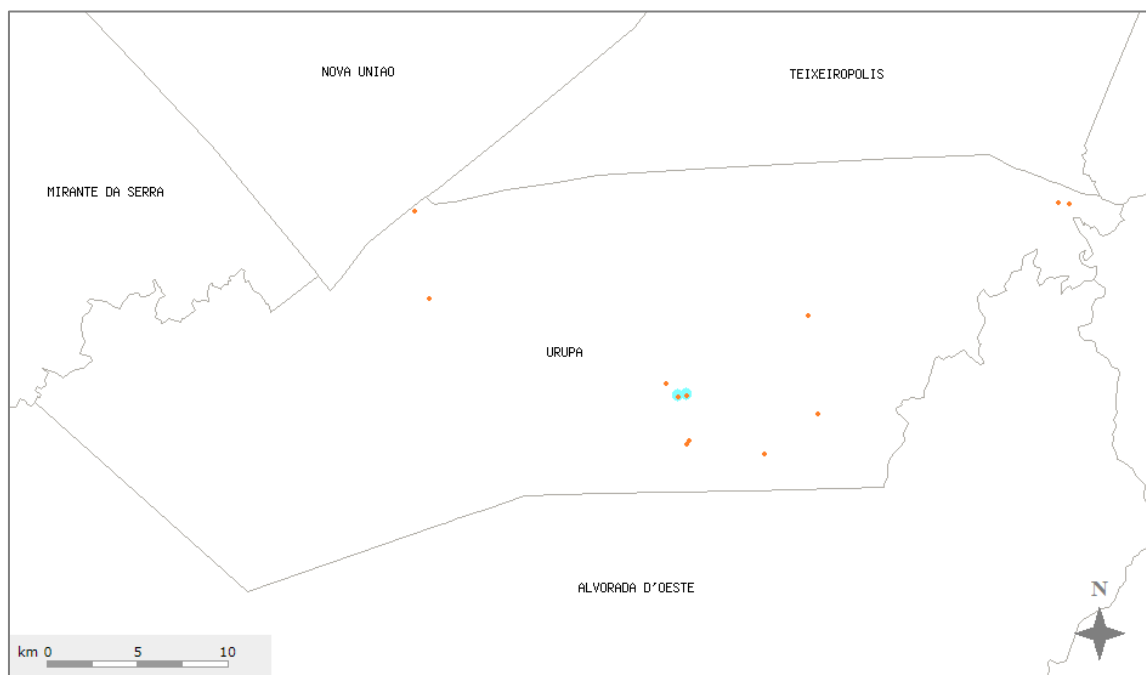
Figura 14 - Localização dos poços registrados no SIAGAS

No Sistema de Informações de Águas Subterrâneas do Serviço Geológico do Brasil (SIAGAS) estão registrados treze poços no município de Urupá, todos de natureza tubular, conforme expresso no Quadro 4 e localizados conforme Figura 14 e Quadro 4.

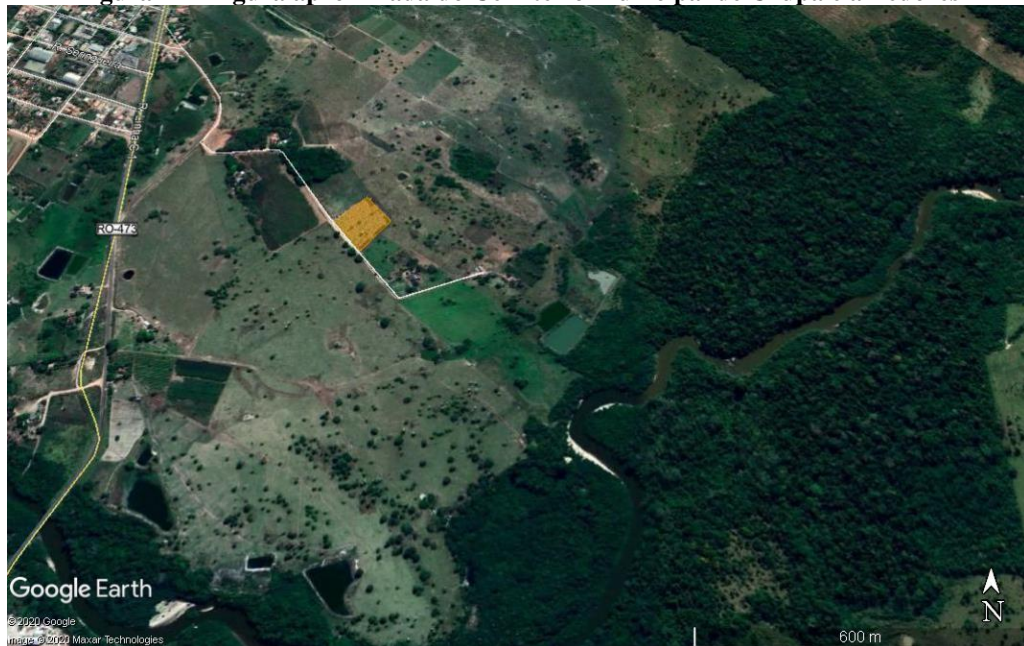
Figura 22 - Figura aproximada do Cemitério Municipal de Urupá e arredores

O cemitério está situado em uma área de terreno plano e possui poucas residências rurais em sua proximidade, entretanto apresenta lagoas e um curso d'água de grandes proporções (Rio Urupá) a poucos metros, que indicam também a presença de canais subterrâneos (Figura 22). Sua administração está sob responsabilidade da prefeitura municipal, através de núcleo específico da Secretaria Municipal de Infraestrutura e Desenvolvimento. A área ocupada do cemitério é de 9.155 m^2 e o perímetro de 383 m (Figuras 23 e Figura 24).

Atualmente atende às necessidades da comunidade local. Não há ainda licença ambiental para a utilização do espaço para a atividade de cemitérios, conforme estabelecido pela Resolução Conama nº 335 de 28/05/2003. A prática mais comum de sepultamento se dá por inumação, isto é, o enterro dos corpos no solo, o que pode causar a contaminação do solo e dos recursos hídricos superficiais e subterrâneos próximos. Não há relatos de contaminação até o momento, mas um estudo mais aprofundado pode vir a ser planejado posteriormente.

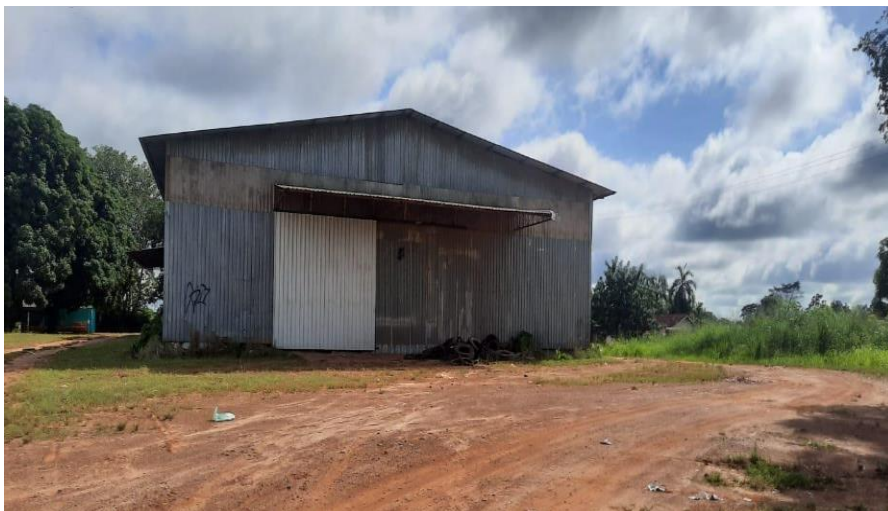
Figura 25 - Galpão da Associação de Catadores de Urupá

Após a coleta nas residências, os resíduos sólidos são transportados para a sede temporária da ASSOCIAÇÃO DE CATADORES DE MATERIAIS RECICLÁVEIS DE URUPÁ, localizado na Linha C-04. O galpão é completamente fechado/cercado e não há registro de roubos ou depredação (Figura 25).

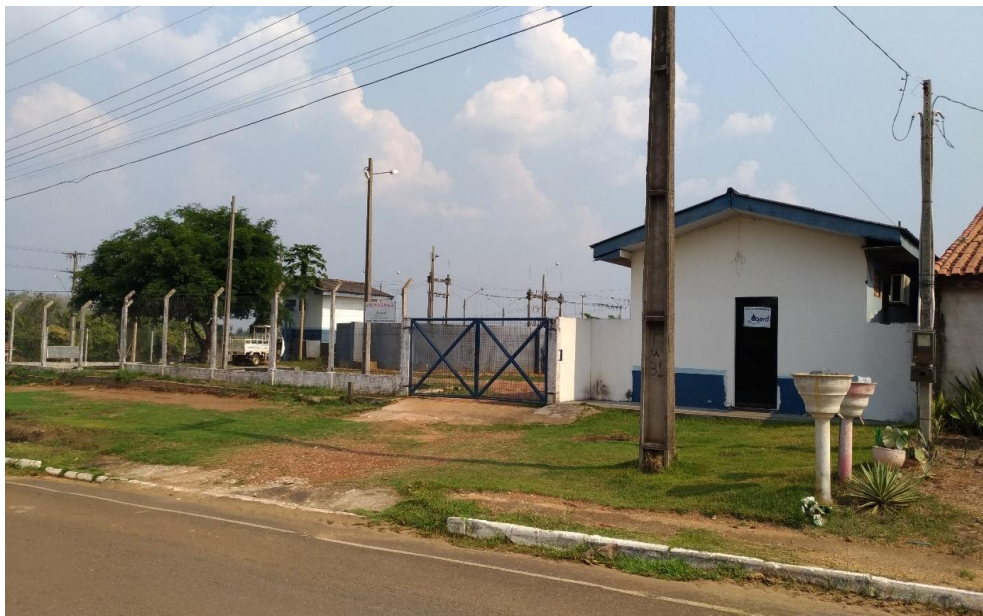
Figura 27 - Sede de apoio administrativo da CAERD

A sede de apoio administrativo no município se encontra em bom estado de conservação e está situado em local de fácil acesso (Figura 27), com atendimento ao público de segunda a sexta das 07h30 às 13h30 horas. Na mesma área, localiza-se a Estação de Tratamento de Água no município de Urupá (Figura 28).

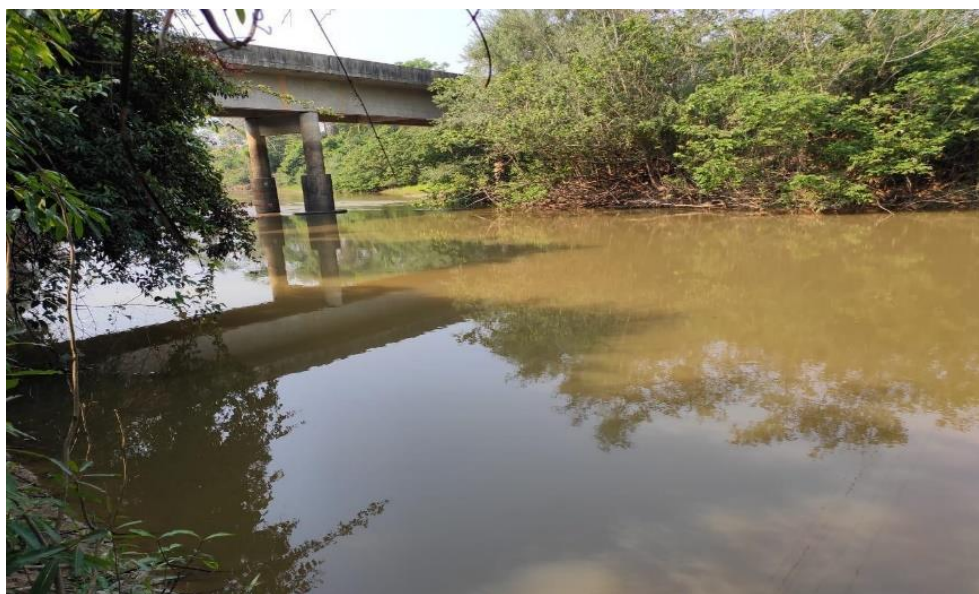
Figura 30 - Manancial de captação de água para ao SAA do município de Urupá

O rio Urupá é um rio de regime permanente, sua nascente se encontra na reserva Indígena dos Pacaás Novos-RO, contorna o limite territorial do município de Urupá e desagua no rio Ji-Paraná, possui uma vazão de referência de 303,21 l/s (ANA 2010) e está inserido na Bacia hidrográfica do Rio Machado. No tocante as áreas de vegetação, foi identificado que nas proximidades da captação existe área de preservação permanente (Figura 30).

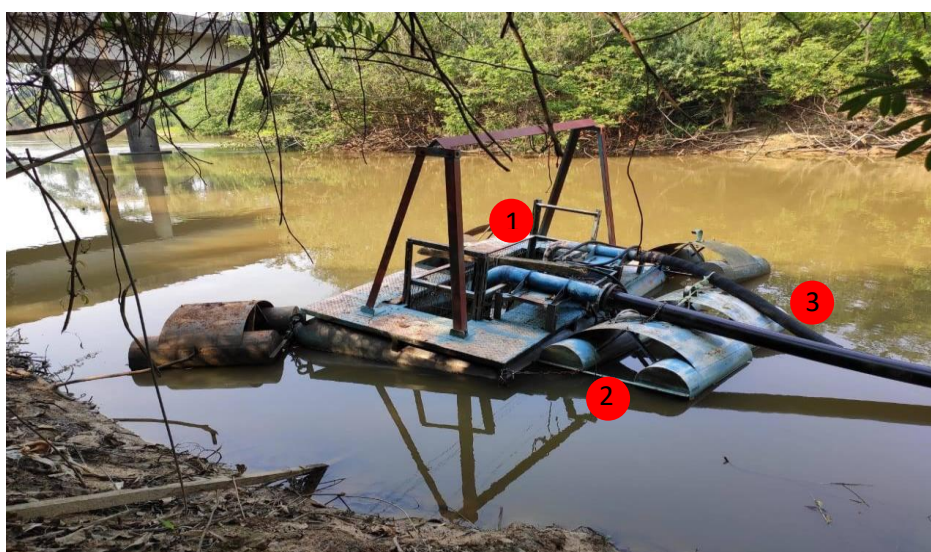
Figura 35 - Captação de água no rio Urupá

A captação de água bruta utilizada para o suprimento de água do Sistema de Abastecimento de Água da Sede do Município de Urupá é realizada por captação superficial no Rio Urupá, localizada nas coordenadas 11°14'47.4''S e 62°36'41.9''O, por meio de uma estrutura do tipo captação direta em base flutuante metálica, com gradeamento na base, para a proteção do crivo da bomba (Figura 35). O flutuante é feito com chapas metálicas (ferro fundido) e se mantém flutuando devido ao formato cilíndrico das bases, que mantêm o ar preso, de modo a manter-se menos denso que a água.

O acesso ao local da captação do Rio Urupá é precário, apresentando uma condição perigosa para o funcionário que realiza a manutenção, além disso, não há placa de identificação com restrição de acesso ao local.

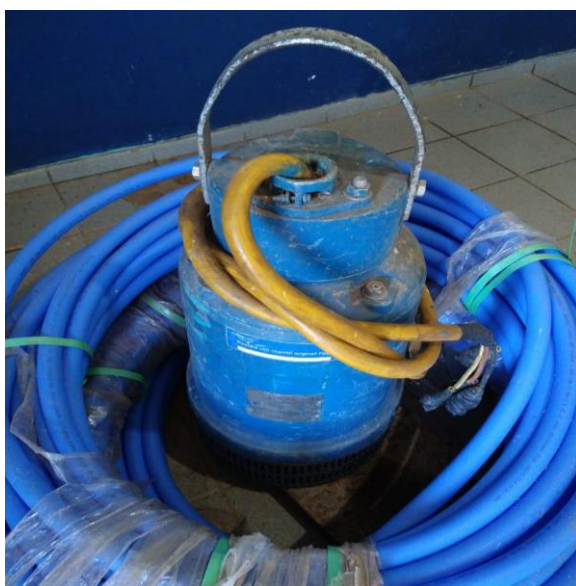
Figura 36 - Bomba reserva da captação

O conjunto moto bomba utilizado na captação também é responsável por aduzir a água bruta por meio da adutora até a estação de tratamento de água, funciona em um regime de operação em média de 12 horas por dia, é composta por um conjunto motobomba submersível centrífuga de eixo vertical da marca Flygt, modelo 2151 (acoplado). O sistema de captação e elevação possui um conjunto motobomba (CMB) principal e um segundo conjunto motobomba que funciona como reserva localizado na ETA (Figura 36). A Tabela 32 apresenta as características operacionais dos conjuntos moto bomba.

Durante visita técnica, observou-se que os conjuntos motobombas apresentavam bom estado de conservação. De acordo com a prestadora de serviços, o CMB 2 (reserva) é raramente utilizado, visto que os CMB 1 (principal) não apresenta defeitos com frequência.

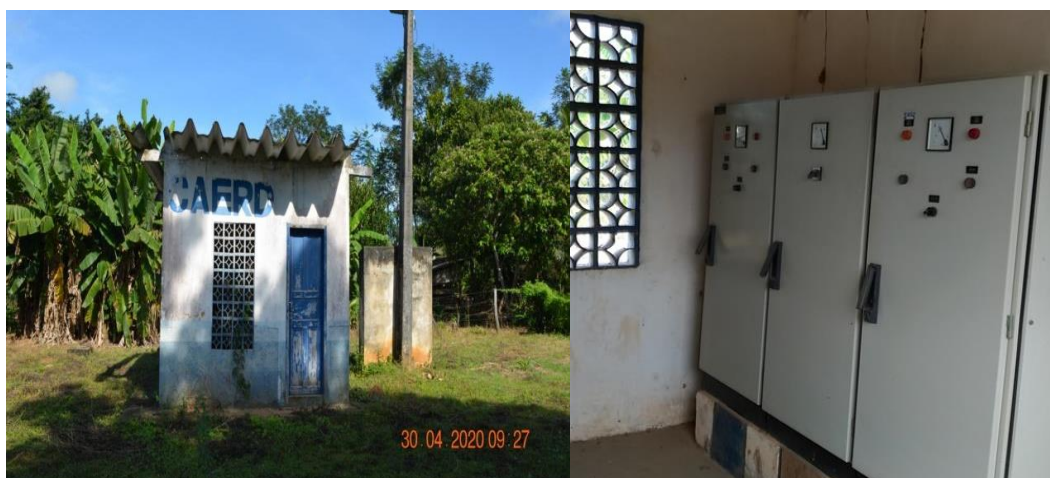
Figura 37 - Abrigo e vista externa do painel de comando da bomba de captação

A EEAB funciona em um regime de operação em média de 12 horas por dia. O painel de comando principal encontra-se localizado a aproximadamente a 150 metros da captação, e é protegido por caixa metálica que se encontra em bom estado de conservação e a parte elétrica está em boas condições visuais (Figura 37). O abrigo consiste em uma construção de alvenaria de 4 m², porta de madeira com fechadura, ventilação natural por meio de tijolos vazados na parede frontal e com cobertura de telhas, apresentando-se como um local seguro para a finalidade a que está destinado.

O acionamento do conjunto motobomba é de forma manual, com partida direta utilizando botoeiras como chave liga/desliga instalado no painel elétrico metálico com 30 CV, energização de 220V e frequência de 60Hz. Conforme informações da CAERD são realizadas manutenções preventivas no quadro semestralmente.

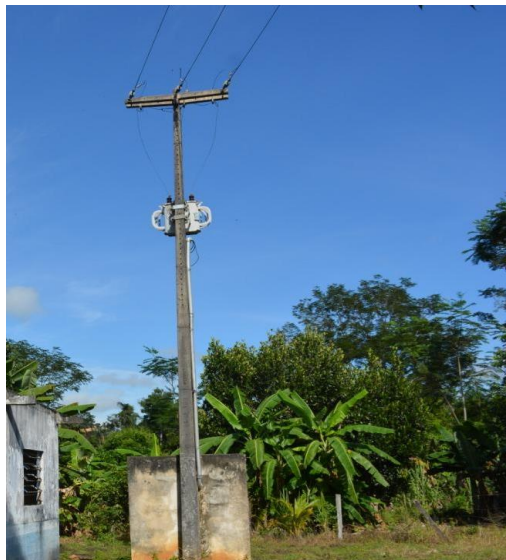
Figura 38 - Transformador da subestação

O sistema existente não possui geradores para suprir a necessidade no caso de possíveis falta de energia elétrica e todo o sistema elétrico é abastecido pela concessionária ENERGISA. Na mesma área existe a subestação de energia elétrica trifásica que rebaixa a energia de 13.800V para 220/127V para o acionamento dos conjuntos moto bomba através do painel elétrico supracitado. O Transformador rebaixado de tensão possui 30KVA, frequência de 60 Hz, 03 (três) polos, e média de tensão de entrada igual a 13.800V (Figura 38).

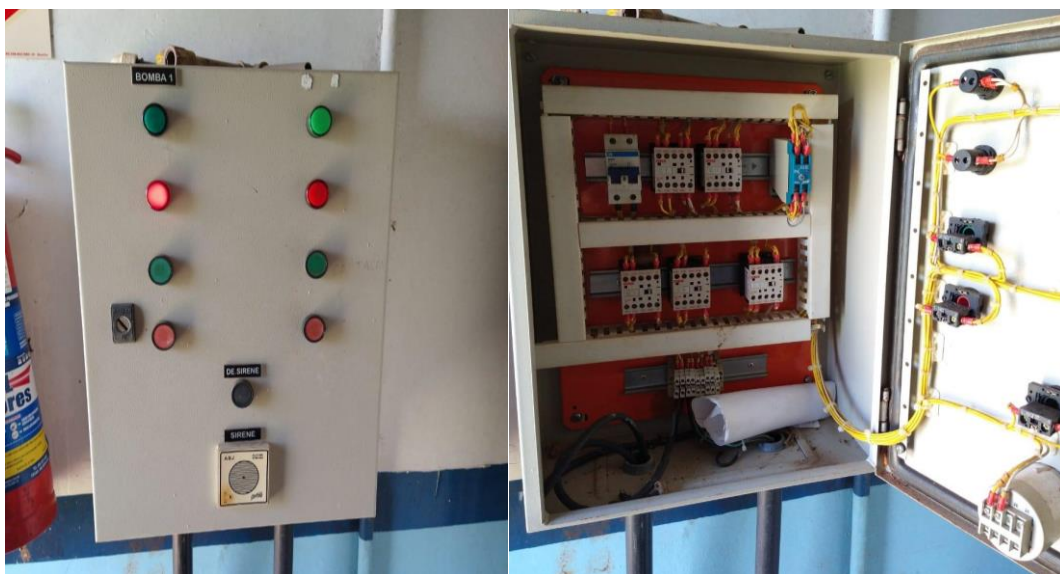
Figura 39 - Vista externa e interna do painel de comando do conjunto motobomba da captação

Na Estação de Tratamento de Água encontra-se um painel com sistema de acionamento à distância (Figura 39). O acionamento do conjunto motobomba é de forma manual, com partida direta utilizando botoeiras como chave liga/desliga instalado no painel elétrico metálico com 30 CV, energização de 220V e frequência de 60Hz. Conforme informações da CAERD não são realizadas manutenções preventivas no quadro semestralmente.

O painel de comando encontra-se localizado na EEAT mesmo abrigo onde estão instalados os conjuntos motor-bombas das elevatórias, o painel de comando é protegido por caixa metálica que se encontra em bom estado de conservação, a parte elétrica está em boa condição visual. A Casa de abrigo é constituída de alvenaria com as seguintes dimensões: 4mx8,5m.

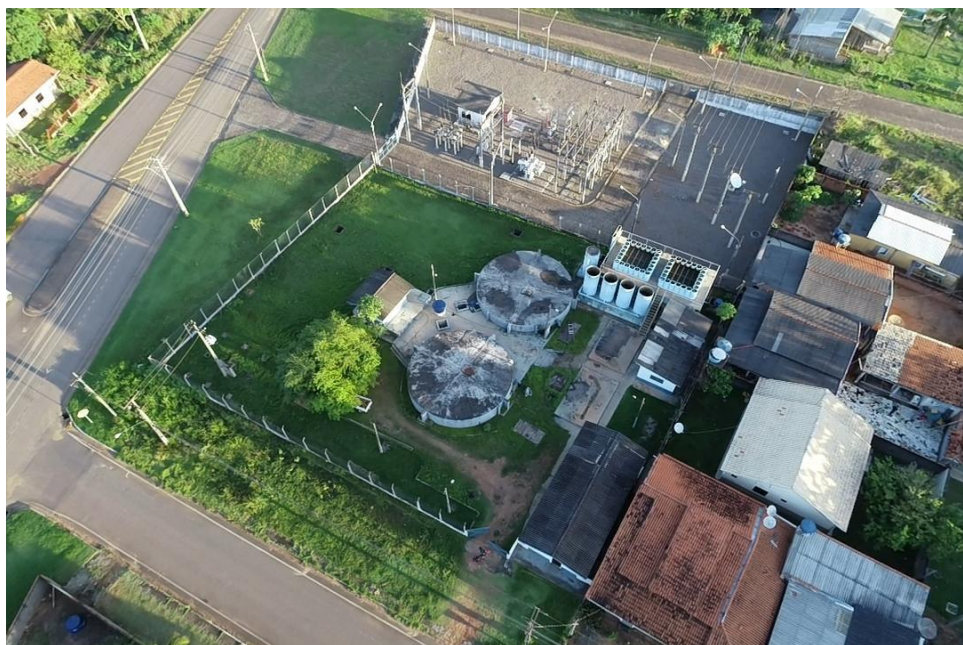
Figura 42 - Estação de Tratamento de Água (ETA) do município de Urupá/RO

A Estação de Tratamento de Água (ETA) do SAA da CAERD no Município de Urupá está localizada Rua Maracatiara, Bairro Sumaúma, nº 3193, mesma área da sede de apoio administrativo, nas coordenadas 11°13'48.65"S 62°36'41.95"O e possui uma área total de 2.000 m² (Figura 42). De forma geral as instalações da ETA apresentam bom estado de conservação. Porém, a segurança deve ser melhorada, a cerca é de fácil acesso e não existe vigilância após saída do operador da ETA.

Trata-se de uma ETA convencional, e em fibra de vidro, em dois módulos, fabricada no ano de 2011. A ETA possui capacidade nominal de tratamento de 25 L/s se em bom estado de conservação. A duração de operação é de 12 horas/dia, durante 7 dias/semana. A Figura 43 ilustra a Planta do sistema da ETA.

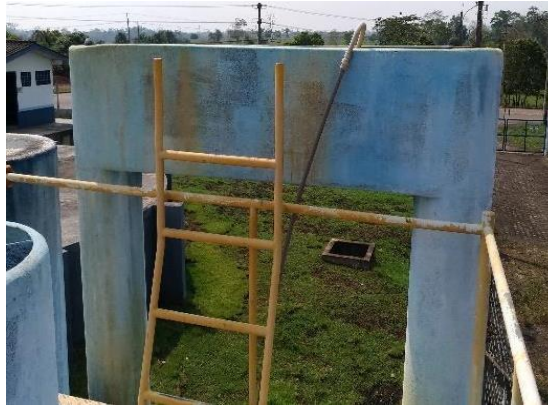
Figura 44 - Calha Parshall

Além disso, a ETA é constituída de medidor Pashal (Figura 44), construído em fibra de vidro e com 22cm de largura, flocladores que possuem uma estrutura com “chicanas” para auxiliar o aglomeramento de partículas, 2 decantadores e 4 filtros. Antes de ir para o reservatório semienterrado.

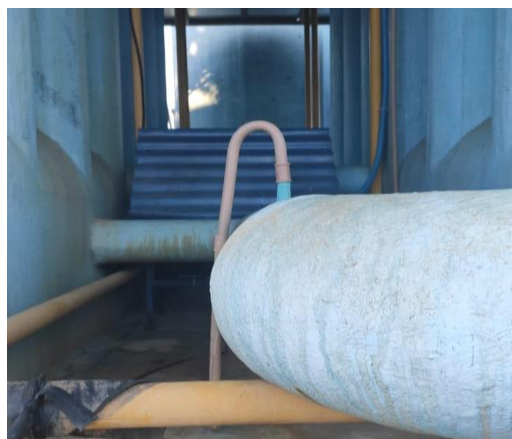
Figura 45 - Adição de sulfato de alumínio

- **Coagulação:** Adição de sulfato de alumínio por meio de uma canalização de 20mm de PVC (Figura 45), seguido de uma forte agitação que ocorre após a entrada do floclador, agitando a água com a substância promovendo o atrito das partículas;

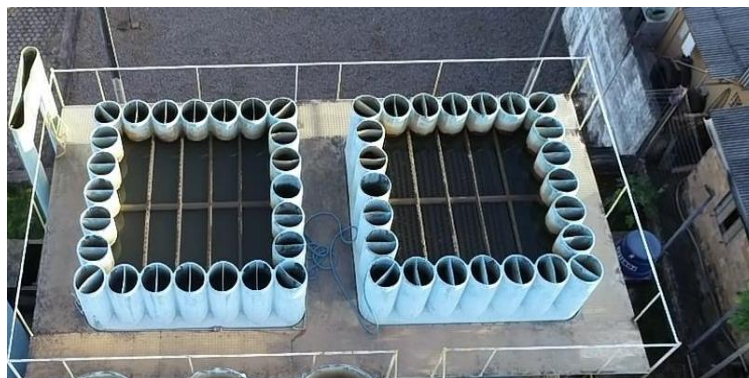
Figura 46 - Etapa de Floculação

- Floculação: Uso de estruturas do tipo “Chicanas”, onde aproveita-se a energia hidráulica disponível dissipando na câmara de floculação (Figura 46). A água efetua um movimento sinuoso facilitando a formação de flocos.

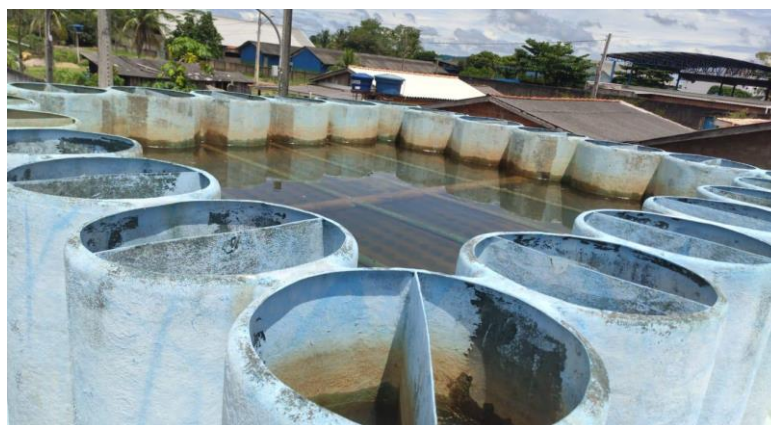
Figura 47 - Etapa de decantação

- Decantação: Processo de deposição das partículas mais pesadas no fundo de dois tanques (Figura 47).

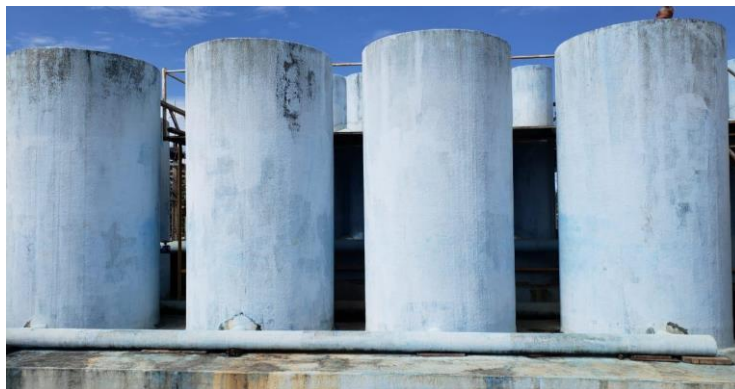
Figura 48 - Etapa de Filtração

- Filtração: Unidade destinada à filtragem da água proveniente do decantador e eliminação das partículas menores, com redução do número de bactérias, por meio de quatro filtros ascendentes (Figura 48), compostos por camadas de areia, pedregulho e carvão.

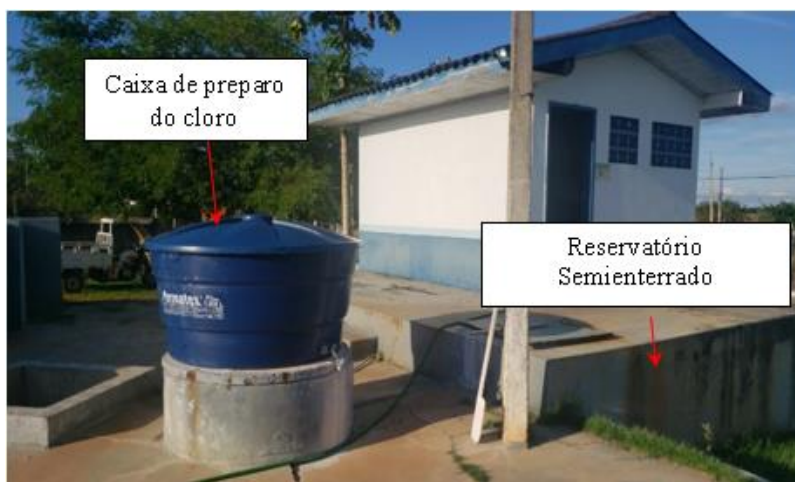
Figura 49 - Etapa de Desinfecção

- Desinfecção: Utilização de cloro com o intuito de eliminar as bactérias presentes na água. A adição é realizada por gravidade antes de ir para o reservatório semienterrado (Figura 49).

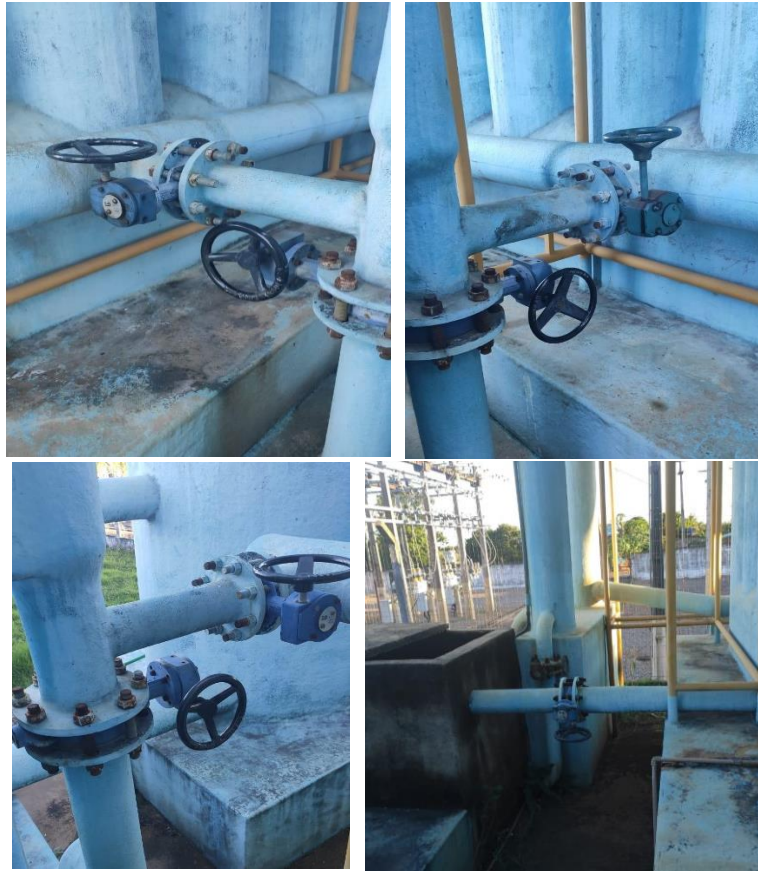
Figura 50 – Registros de manobra e registros de descarga

A limpeza dos filtros ocorre por meio dos registros de descarga sendo essa manutenção realizada a cada 12 horas, enquanto a limpeza dos floculadores e decantadores ocorre em média a cada dois dias, dependendo do grau de impurezas. A distância de encaminhamento das águas de lavagem dos filtros até o igarapé é de 100 metros. A atividade é controlada por meio de 2 registros de descarga e 4 registros de manobra, (Figura 50).

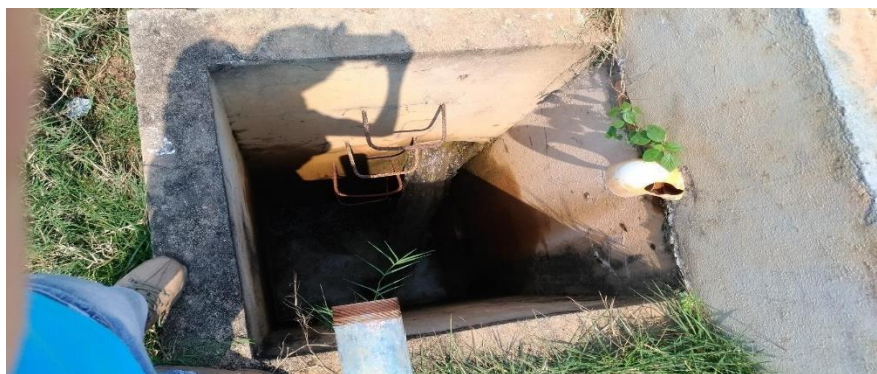
Figura 51 - Água oriunda da lavagem e descarga da ETA

Foi constatado durante a vistoria que o sistema não possui tratamento do lodo e isso implica no retorno, através de redes de drenagem pública, para igarapés próximos (Figura 51), contaminando os cursos hídricos, necessitando da implantação de um sistema de tratamento para as águas de lavagem, a exemplo de um leito para secagem de lodo.

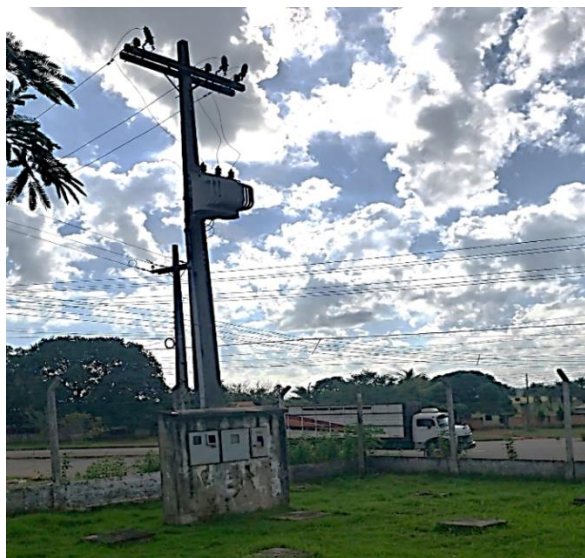
Figura 52 - Transformador da subestação da Estação de Tratamento de água

O sistema existente não possui geradores para suprir a necessidade no caso de possíveis falta de energia elétrica e todo o sistema elétrico é abastecido pela concessionária ENERGISA. Na mesma área da ETA existe a subestação de energia elétrica trifásica que rebaixa a energia de 13.800V para 220/127V. O Transformador rebaixador de tensão possui 30KVA, frequência de 60 Hz, 03 (três) polos, e média de tensão de entrada igual a 13.800V (Figura 52).

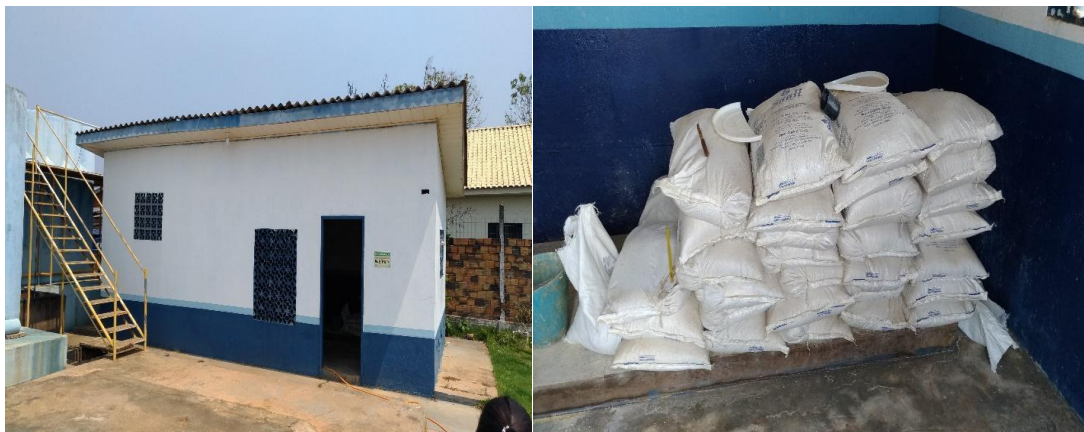
Figura 53 - Vista da casa de química e produtos químicos - sulfato de alumínio

A casa de química existente na ETA é construída em alvenaria, com comprimento total de 8,5 metros por 4 metros de largura, ou seja, com área de 34 m², e serve como depósito de produtos químicos, sala de preparo e dosagem de produtos químicos (sulfato de alumínio) (Figura 53). Os produtos químicos são acondicionados em local adequado, ventilado e em condições satisfatórias.

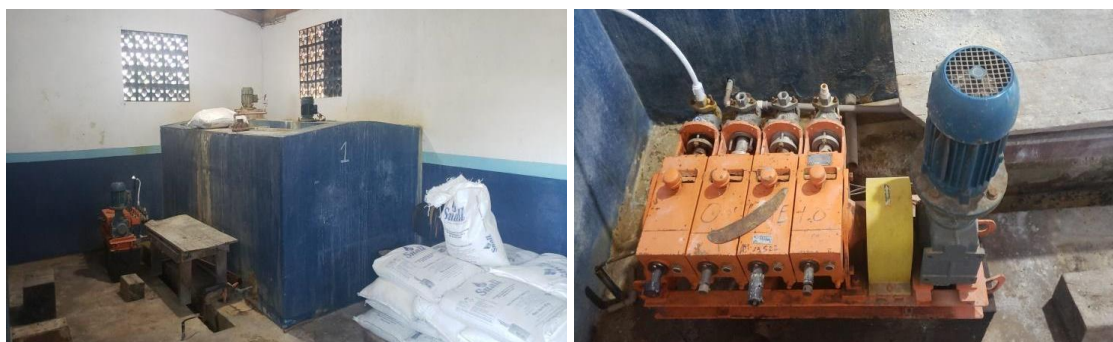
Figura 54 - Tanques de diluição de sulfato de alumínio e bomba dosadora

A aplicação do sulfato de alumínio utilizado como coagulante no processo de tratamento da água é realizada através de uma bomba dosadora antes da entrada da água bruta (Figura 54). Conforme informações repassadas por técnicos da concessionária, o consumo de sulfato de alumínio é de 300 Kg/mês.

O sistema possui dois tanques de concreto com volume de 2.000 litros cada para diluição de sulfato de alumínio. O motor é da marca SEW-EURODRIVE, modelo AM80, a voltagem de alimentação é de 220/380V. O sistema não possui bomba reserva. As características estão descritas na tabela a seguir (Tabela 34).

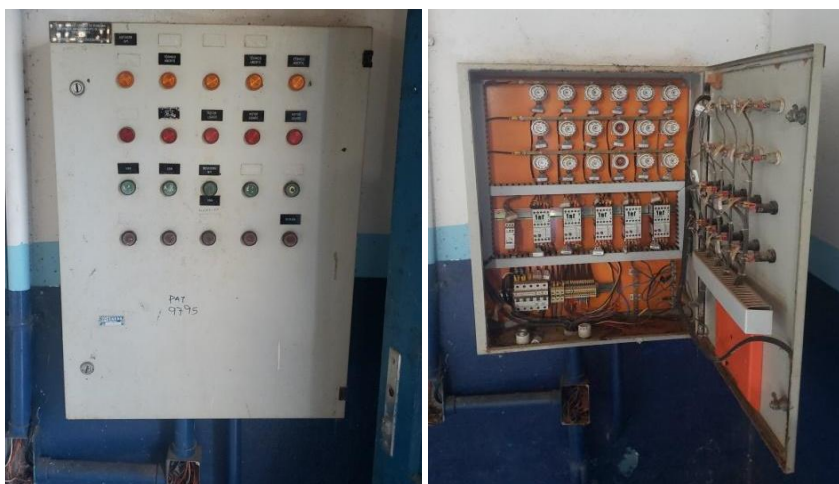
Figura 55 - Vista externa e interna do painel de comando

A bomba dosadora é acionada de forma manual, com partida direta utilizando botoeira como chave de liga/desliga instalado no painel elétrico metálico com 10 CV localizado na casa de química, o painel de comando é protegido por caixa metálica que se encontra em bom estado de conservação, e a parte elétrica está em boa condição visual (Figura 55). Conforme informações da CAERD são realizadas manutenções preventivas no quadro semestralmente.

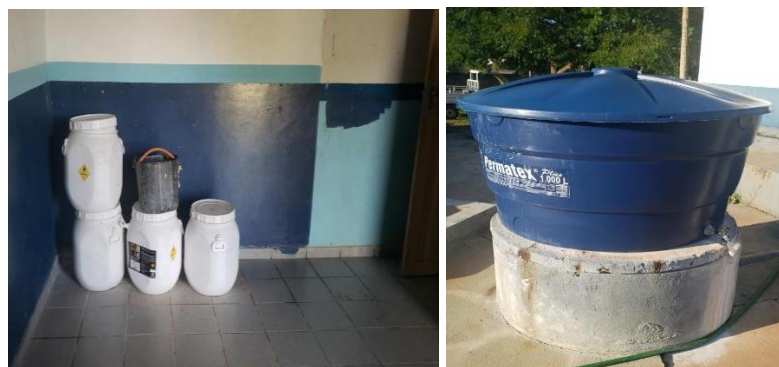
Figura 56 - Armazenamento do hipoclorito de cálcio e caixa de preparo de solução de cloro granulado

O hipoclorito de cálcio é armazenado no almoxarifado (Figura 56). O hipoclorito de cálcio é utilizado como agente de desinfecção no tratamento da água, a aplicação e a mistura do mesmo são realizadas manualmente pelos operadores da ETA numa caixa de PVC com volume de 1.000 litros. São consumidos aproximadamente 100 Kg/mês de hipoclorito de cálcio.

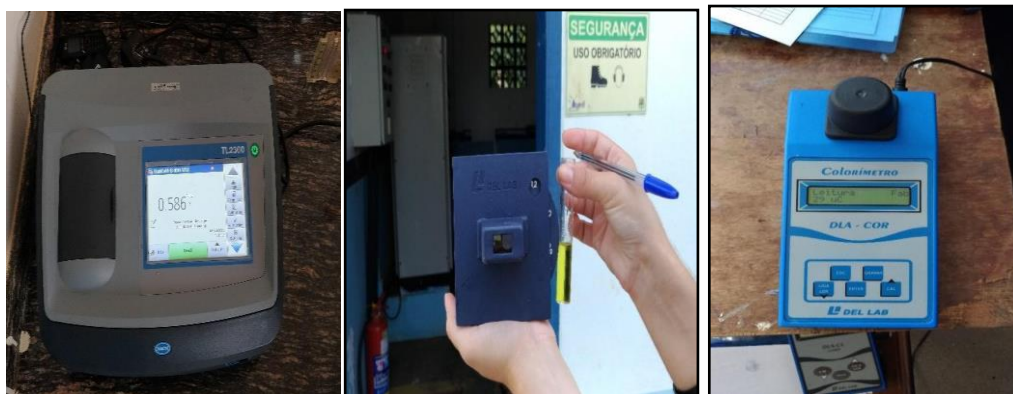
Figura 57 - Turbidímetro, kit Test medidor de cloro e colorímetro

A CAERD dispõe de laboratório para o controle e o monitoramento da qualidade da água na ETA, onde são realizados rotineiramente apenas os parâmetros Turbidez, Cloro e cor a partir dos equipamentos, periodicidade e amostras (Tabela 35) e demonstrados na Figura 57. Os resultados das análises são registrados em boletins diários (Figura 58).

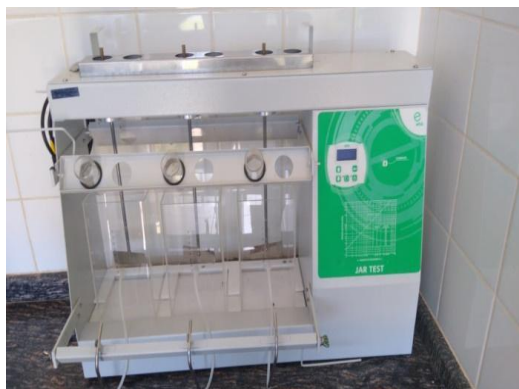
Figura 59 - Jar test

Durante o levantamento de campo, foi constatado que o laboratório conta também com um jar test (Figura 59) para determinar as dosagens de sulfato de alumínio e um destilador (Figura 60). No entanto, eles não estavam em uso.

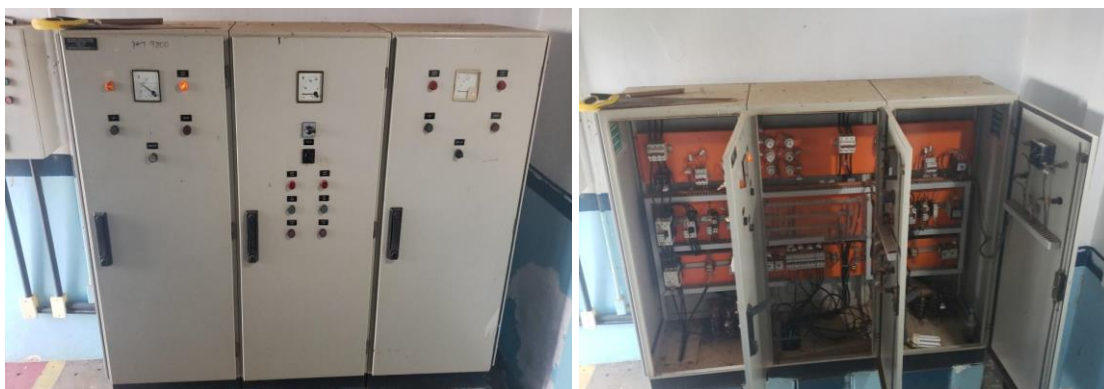
Figura 63 - Painel de comando

O painel de comando encontra-se localizado no mesmo abrigo onde estão instalados os conjuntos motor-bombas das elevatórias, sendo protegido por caixa metálica que se encontra em bom estado de conservação, a parte elétrica está em boa condição visual (Figura 63).

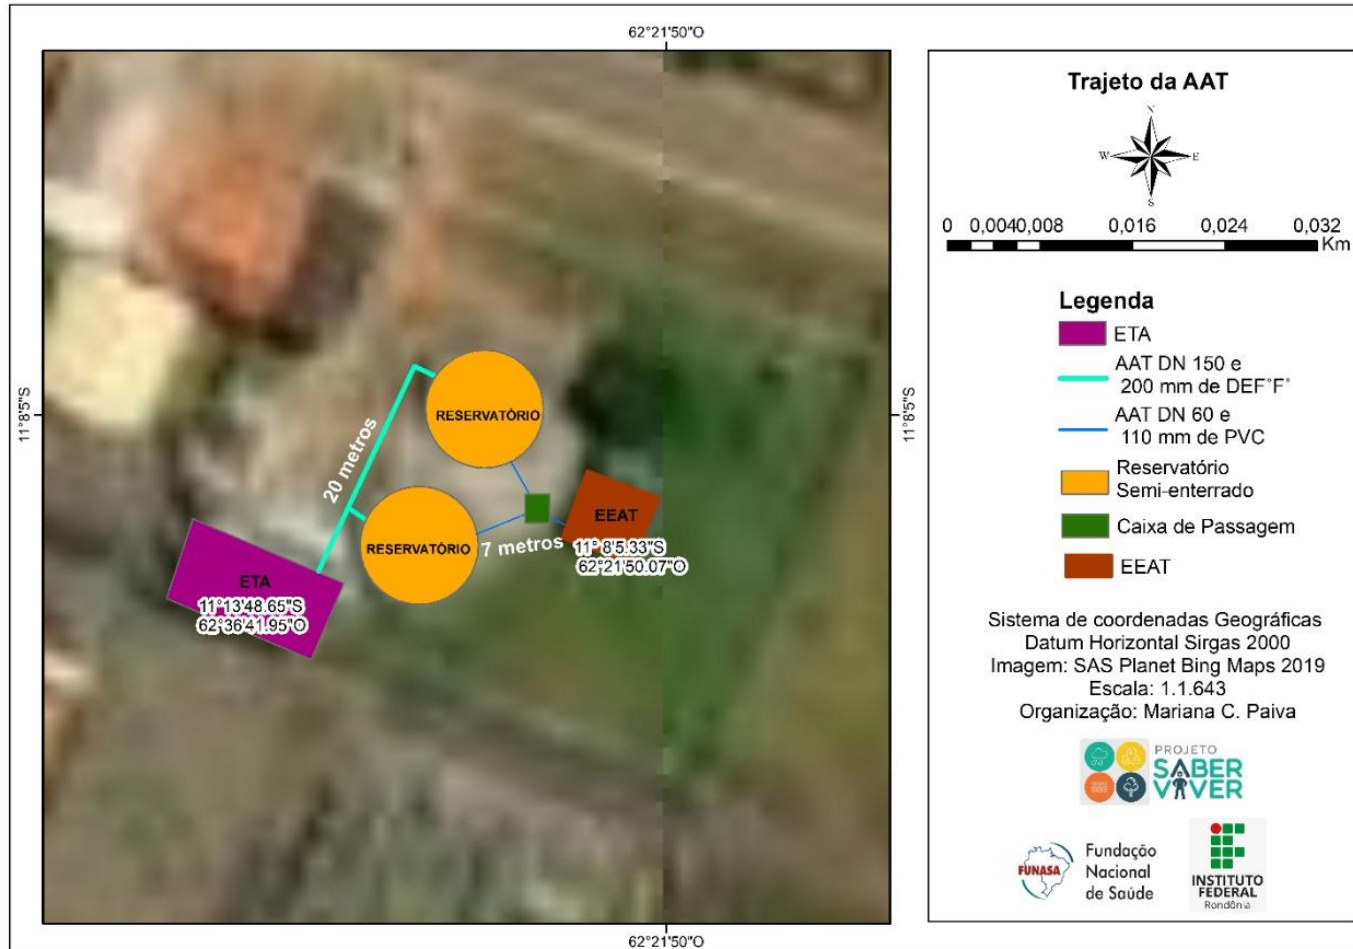
Figura 65 - Trajeto da adutora na sede municipal de Urupá

A Figura 65 apresenta o trajeto da adutora de água tratada com suas seguintes coordenadas geográficas.

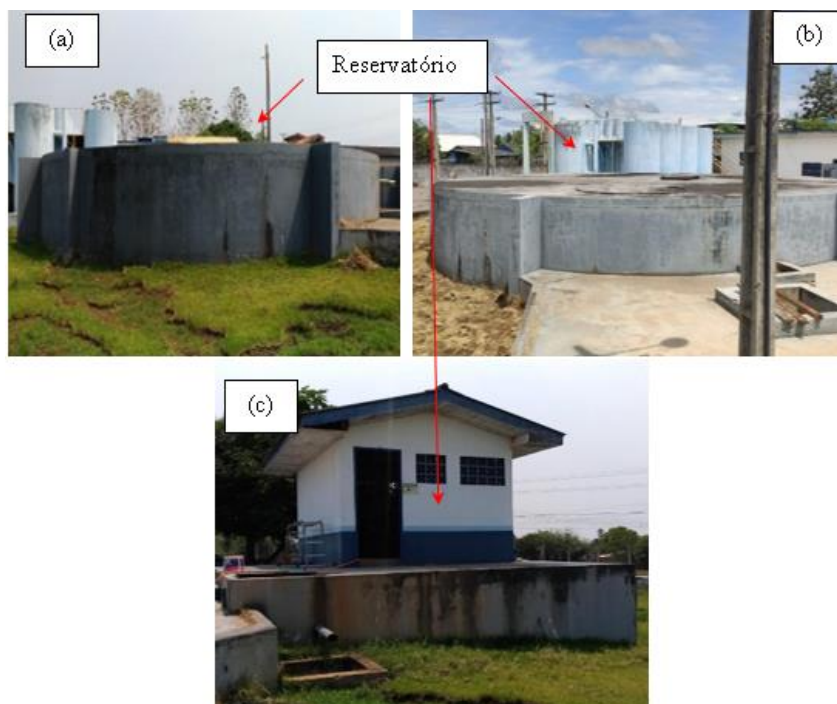
Figura 66 - Reservatórios semienterrados de água tratada

Após a água ser tratada, ela é direcionada por meio da gravidade a 03 (três) reservatórios semienterrados, fabricados no ano de 2002 com material de concreto armado e localizados na mesma área da ETA (Figura 66).

Os dois reservatórios com formato circular (Figura 66a e Figura 66b) possuem capacidade de 230 m³ cada; e um terceiro em formato retangular (Figura 66c), possui capacidade de 140 m³, e serve como reservatório de contato para a homogeneização do cloro na água e poço de sucção da elevatória de água tratada.

Durante a visita *in loco* foi constatado que os reservatórios se encontram em área cercada, e que não há vazamentos nas unidades ou poças de água que sinalize infiltração de água pelas paredes. Conforme informações prestadas pelos servidores, as limpezas do reservatório são realizadas anualmente.

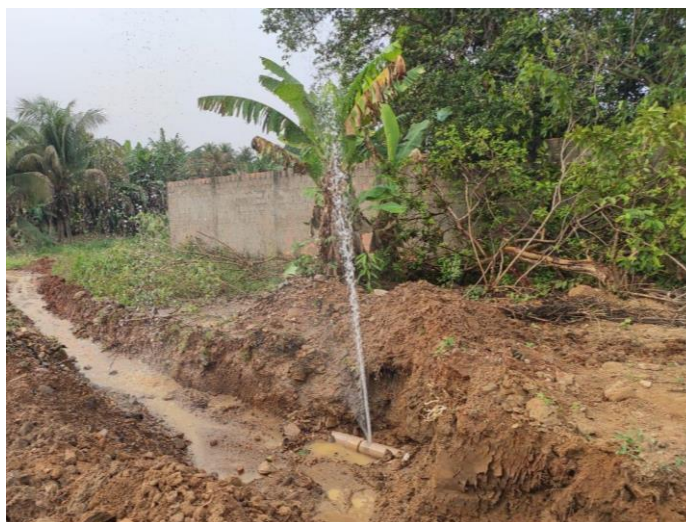
Figura 68 - Vazamento na Avenida Moacir de Paula Vieira

Foi informado pela gerente do sistema que não existe ocorrências frequentes para consertos de canos quebrados ou problemas de vazamentos, porém o índice de perdas apresentados pela prestadora de serviços de 36,73% não corrobora com essa informação. A Figura 68 ilustra vazamento identificado durante a visita técnica na rede de distribuição. Além disso, durante a visita técnica foi informado pela prestadora de serviços que a rede de distribuição não é automatizada e que existem ligações clandestinas na rede, o que pode justificar o elevado índice apresentado.

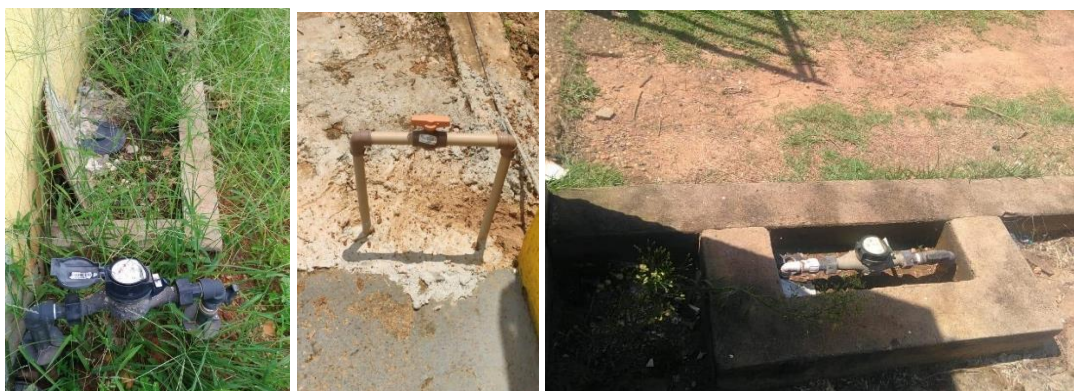
Figura 70 - Cavaletes com hidrômetros e sem hidrômetro

O SAA de Urupá possui um mediano índice de hidrômetros atendendo 56,95% das ligações de água. No entanto, os hidrômetros são instalados em sua maioria sem padrão de proteção, ficando expostos ao intemperismo e suscetíveis a vandalismo e furtos, fraudes e violações. Os hidrômetros utilizados são do tipo unijato 1/2" e 3/4" com vazão de 3 m³/h (Figura 70).

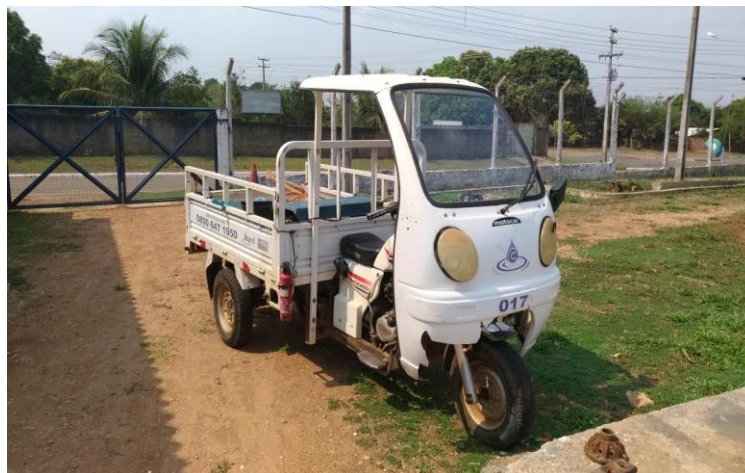
Figura 71 - Veículo utilizado na manutenção e serviços da ETA

Para a realização dos serviços pertinentes à prestadora, como a verificação de vazamentos, fiscalizações, ligações, religação e corte é utilizado um triciclo Modelo: MOTO CAR MAC-200 (Figura 71).

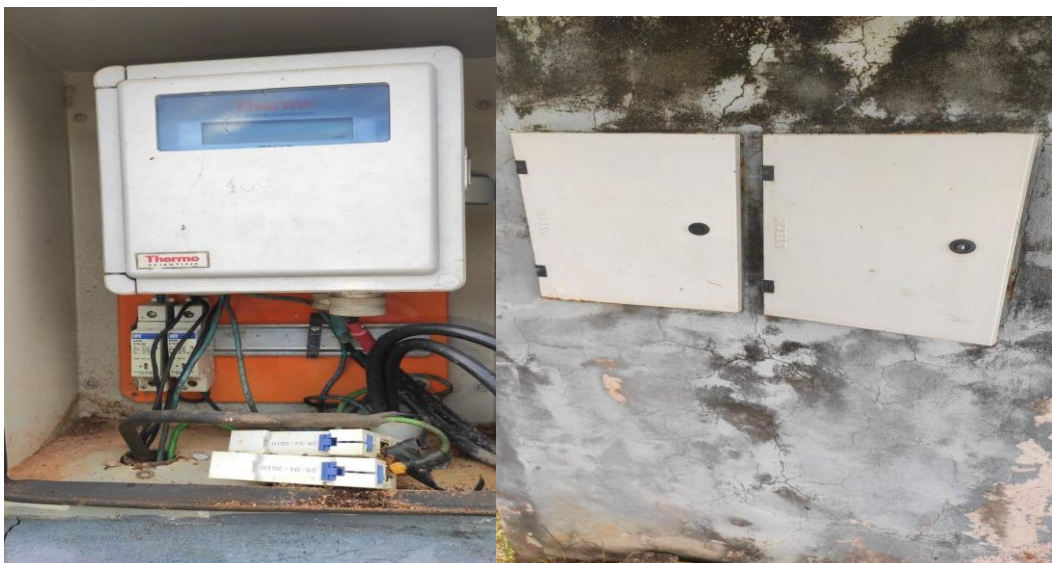
Figura 73 - Vista dos macromedidores (à esquerda da captação e a direita distribuição)

As ligações micromedidas por meio de hidrômetros representam um índice de 56,95% no município de Urupá. No que tange a macromedição, o sistema possui 01 macromedidor de água bruta e 02 macromedidores na distribuição (Figura 73), porém, durante a visita técnica, foi relatado que estão com os fusíveis queimados.

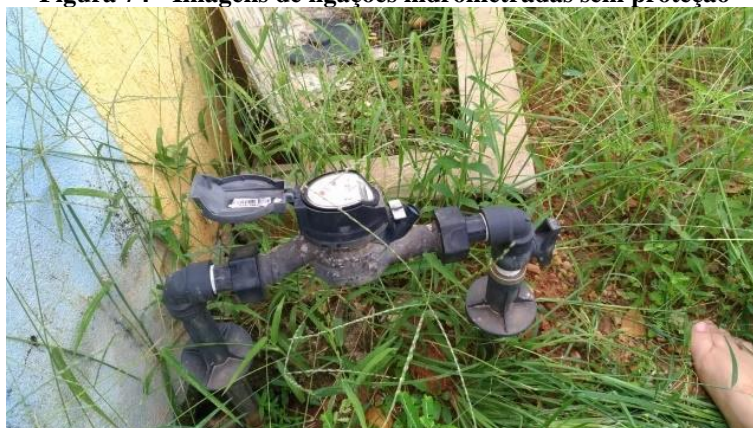
Figura 74 - Imagens de ligações hidrometradas sem proteção

Os hidrômetros são instalados em sua maioria sem padrão de proteção, ficando expostos ao intemperismo e suscetíveis a vandalismo, furtos do hidrômetro, a fraudes e violações (Figura 74).

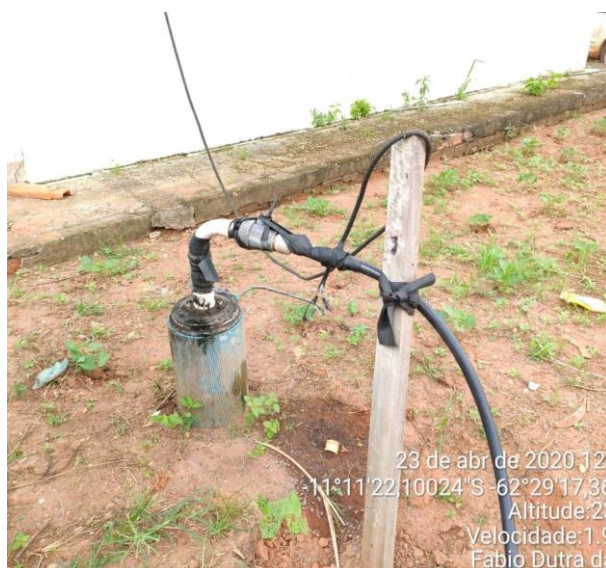
Figura 80 - Poço tubular do núcleo de Nova Aliança

O poço encontra-se em local limpo. No entanto, o barrilete não é padronizado e apresenta improvisações, como a utilização de borrachas para vedação, mangueira e madeira que serve de escoramento da mangueira não dobrar (Figura 80). O barrilete não possui laje de proteção, equipamentos de segurança hidráulica como válvula de retenção, está ausente de registros de controle de vazão e de coleta de amostras e apresenta vazamento na tubulação de recalque.

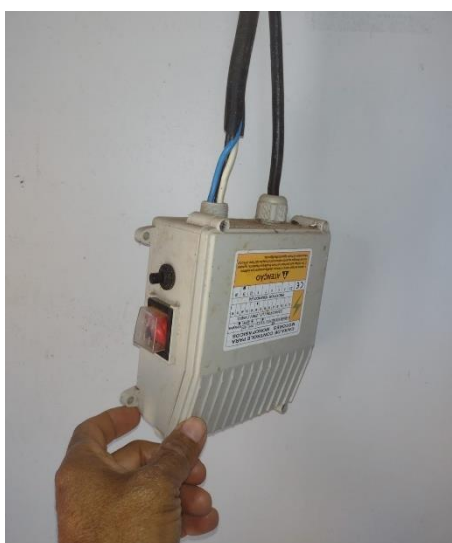
Figura 82 - Chave de acionamento do poço tubular localizado em sala do Posto de Saúde

O acionador está instalado em uma parede dentro do posto de saúde e não possui nenhuma caixa de proteção. Durante visita *in loco* observou-se que o acionador está em boas condições, no entanto o fato de ficar sem nenhum tipo de proteção pode comprometer o seu funcionamento com o passar do tempo, além disso, os fios elétricos de ligação do acionador encontram-se expostos, colocando em condição perigosa quem circula naquele local. A Figura 82 demonstra o acionador da bomba localizado na sala do Posto de Saúde que se encontra desativado.

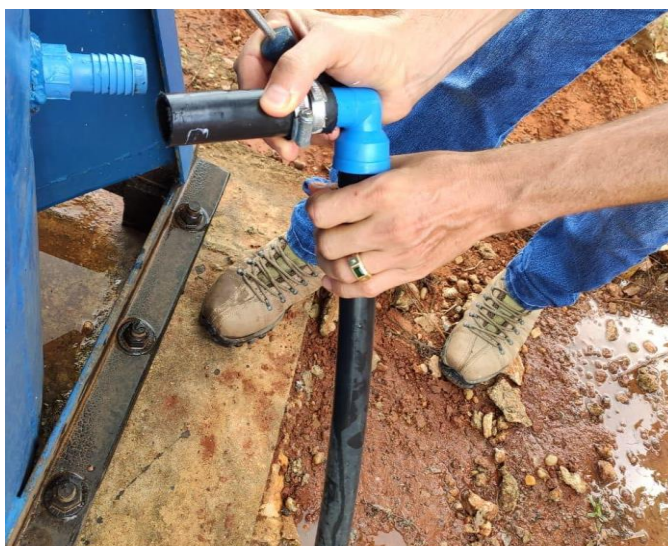
Figura 85 - Chegada da adutora de água bruta no reservatório elevado

A Figura 84 demonstra a localização do poço em relação ao reservatório elevado e a Figura 85 a chegada da adutora de água bruta no reservatório elevado.

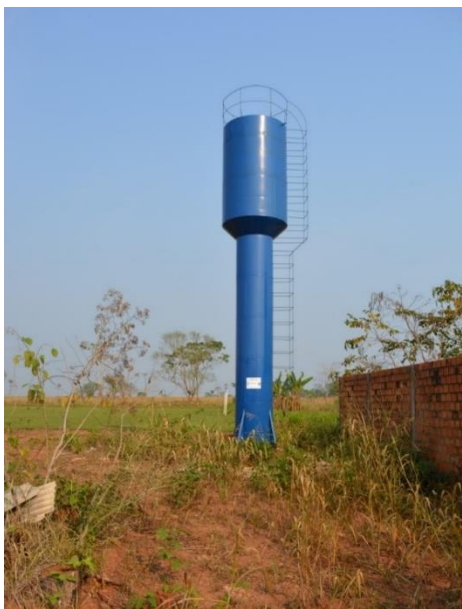
Figura 87 - Reservatório do Núcleo Nova Aliança

Em visita *in loco* observou-se que o reservatório apresenta bom estado de conservação, isento de sinais de infiltração e corrosão em sua estrutura. A Figura 87 apresenta a estrutura física dos reservatórios e a Figura 88 apresenta as peças do reservatório.

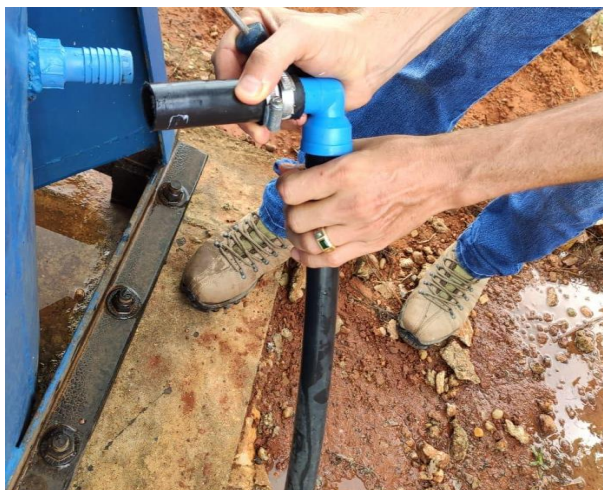
Figura 89 - Chegada da adutora de água bruta no reservatório elevado

A chegada da adutora de água bruta ao reservatório possui poucas peças e conexões, sendo elas: uma curva redução PVC DN 50mm para 40mm, abraçadeira para mangote DN 40mm e tubo de polietileno DN 40mm (Figura 89).

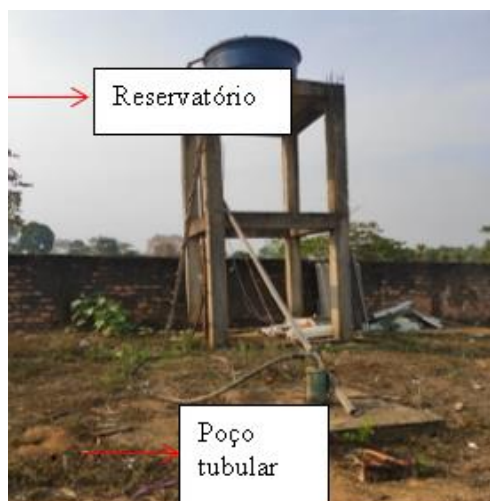
Figura 98 - Localização do poço em relação ao reservatório elevado

A Figura 98 demonstra a localização do poço em relação ao reservatório elevado e a chegada da adutora de água bruta no reservatório elevado.
