**DIAGNÓSTICO TÉCNICO-PARTICIPATIVO DO PLANO MUNICIPAL
DE SANEAMENTO BÁSICO DE URUPÁ/RO**

URUPÁ, RO
Novembro de 2021

Diagnóstico apresentado ao Núcleo Intersetorial de Cooperação Técnica – NICT da FUNASA, como produto para composição do Plano Municipal de Saneamento Básico, equivalendo ao Produto C do Termo de Execução Descentralizada – TED 08/17, celebrado entre FUNASA e IFRO. O Diagnóstico foi elaborado pelo Comitê Executivo do PMSB e aprovado pelo Comitê de Coordenação, recebendo assessoramento técnico do IFRO, por meio do Projeto Saber Viver Portaria nº 1876 / REIT-CGAB/IFRO, e financiamento através da FUNASA.

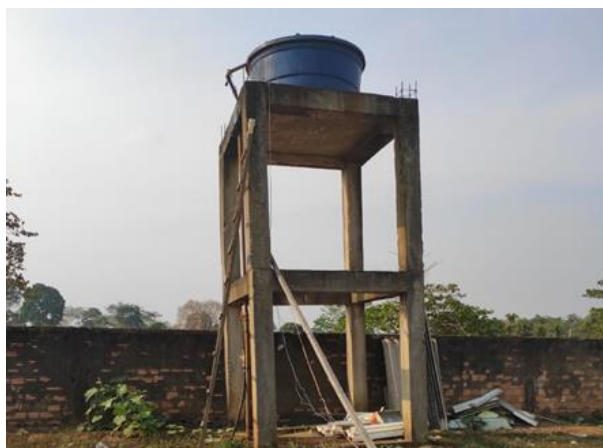
Figura 100 - Reservatório Núcleo Primavera

A Prefeitura Municipal não possui um calendário de limpeza, e só ocorrerá quando a água apresentar alterações na sua qualidade. Em visita in loco observou-se que o reservatório apresenta bom estado de conservação, sem de sinais de infiltração em sua estrutura (Figura 100).

Na chegada da adutora de água bruta ao reservatório possuem poucas peças e conexões, sendo elas: uma curva redução PVC DN 50mm, abraçadeira para mangote DN 50mm e tubo de polietileno DN 50mm.

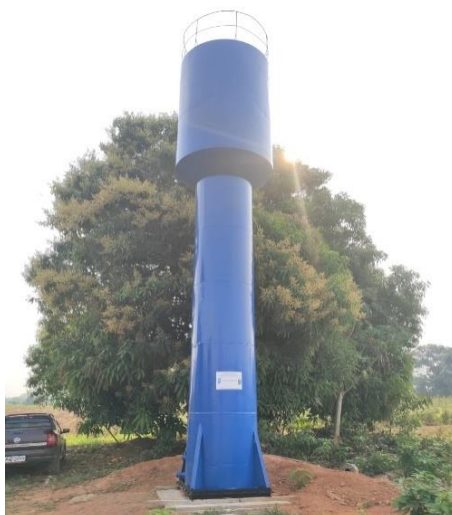
Figura 101 - Reservatório elevado do Núcleo Primavera

Além disso, foi implantado no ano de 2019 no núcleo Primavera um reservatório elevado com capacidade de armazenamento de 15 m³ e 10 m de altura, construído em aço para armazenamento da água bruta. No entanto, o reservatório encontra-se desativado (Figura 101). O reservatório encontra-se localizado nas coordenadas geográficas latitude 11° 5'8.61 S" e longitude 62°18'16.36", em área particular, além disso, não dispõe de nenhum tipo de isolamento. Contudo, apesar do local permitir fácil acesso não foram identificados vestígios de depredações e vandalismos.

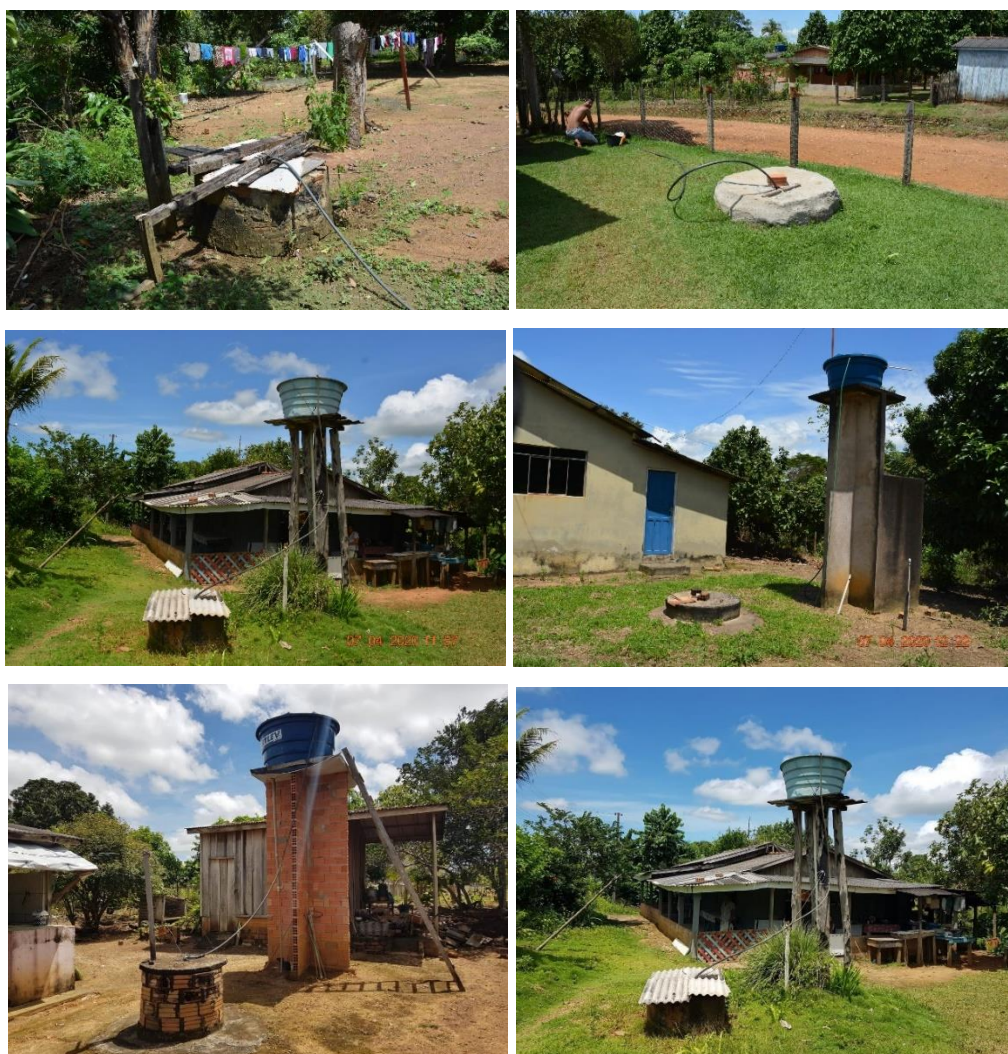
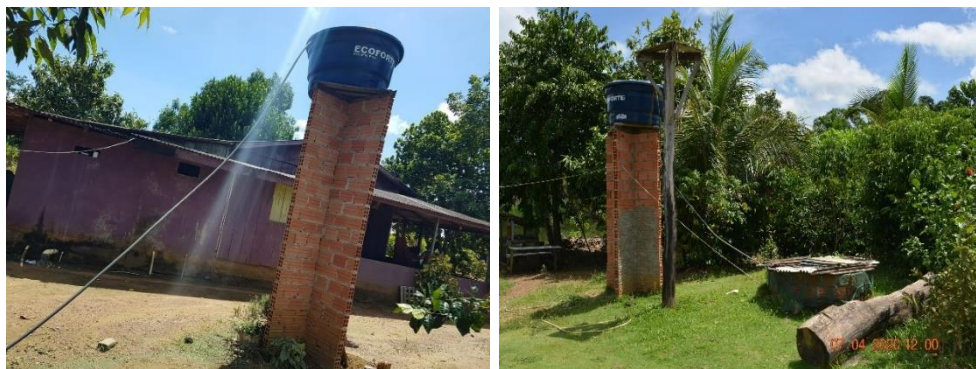
Figura 103 - Sistema de Abastecimento Individual dos Núcleos

Além desta fonte de abastecimento, a maior parte dos moradores utiliza como soluções individuais de abastecimento poços amazonas, e recebem da Secretaria de Saúde hipoclorito de sódio para o tratamento da água (Figura 103).

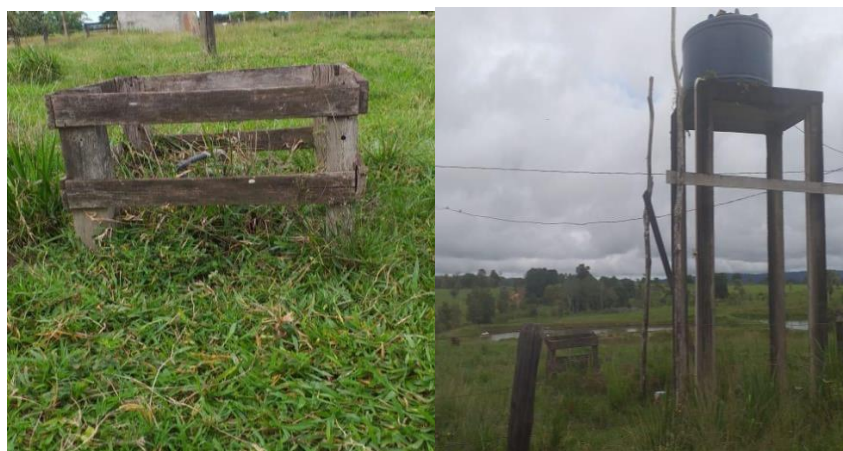
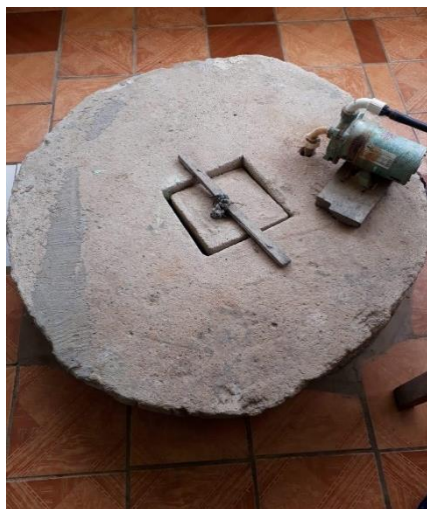
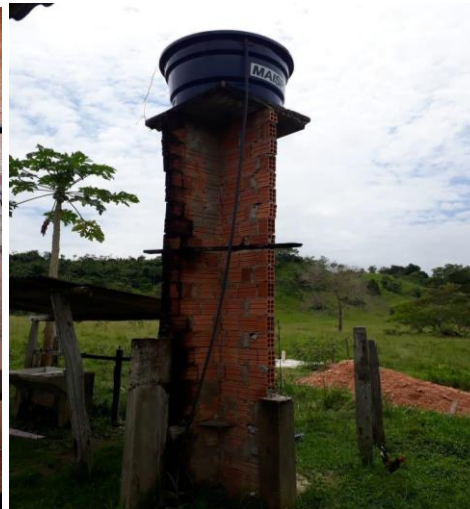
Figura 104 - Captação de água e reservação na área rural do Município de Urupá

De acordo com estimativas realizadas pelo IBGE, no ano de 2019 foram contabilizados 2.283 domicílios nessas localidades rurais, onde o acesso à água é por meio de soluções alternativas de abastecimento com a captação em fonte/nascente, poço tubular, poços amazonas e rio/igarapé. Após a captação, a água é reservada em caixas de água (Figura 104).

Durante a visita técnica os usuários informaram não possuir informações técnicas da bomba de captação. Quando avaliada as condições físicas dos locais, é notório que em muitas localidades os poços ou estão próximos de fossas ou abaixo da altitude das fossas (Figura 104).

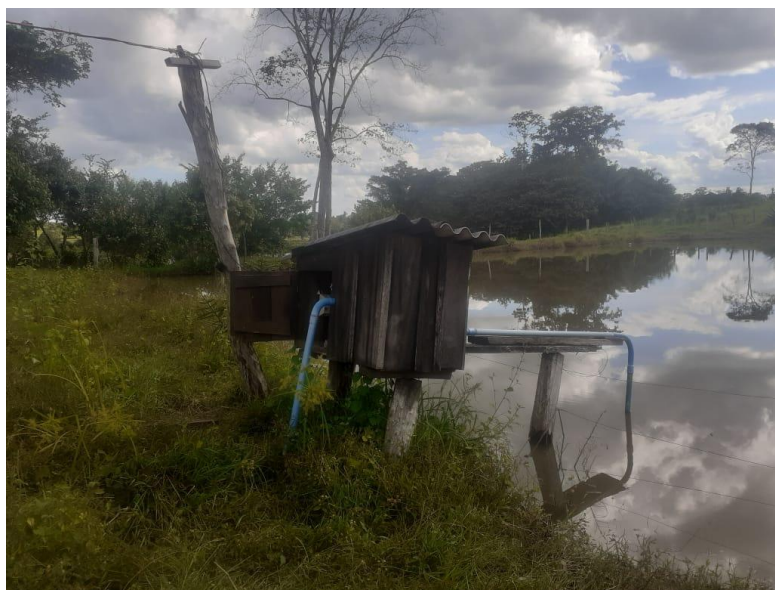
Figura 105 - Manancial utilizado na zona rural do Município de Urupá

é a adição do produto químico na água. A entrega do hipoclorito de sódio é realizada através dos agentes comunitários de saúde (ACS) e também é disponibilizado no ponto de coleta na Unidade Básica de Saúde (UBS). Nessas localidades rurais foram identificados alguns córregos, os quais são utilizados pelos moradores na irrigação de plantações (Figura 105).

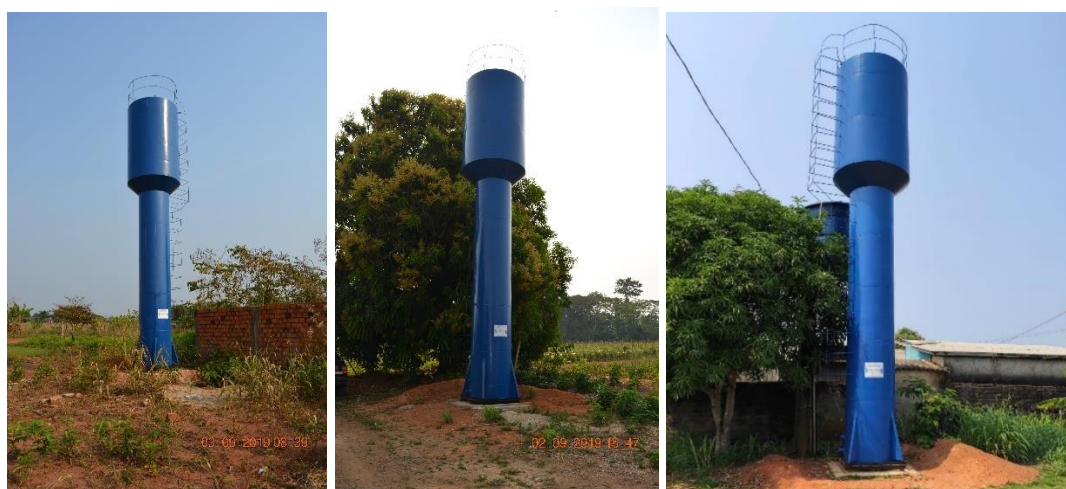
Figura 106 - Caixas d'águas adquiridas em 2018 localizadas nas Linha 16, Linha C 03 e Linha C 04

Como solução, a Prefeitura Municipal de Urupá realizou a aquisição de 03 caixas d'água no ano de 2018, com capacidade de 10.000 (Dez Mil) litros e 03 caixa d'água (tipo taça) de 15.000 (quinze Mil) Litros cujo objetivo foi equacionar os problemas enfrentados pelos agricultores de cerca de 50 famílias, onde atende as famílias localizadas nas Linhas 16, Linha 17 e Linha C 05, Linha 16, Linha C-03, Linha C04/RO 010 (Figura 106).

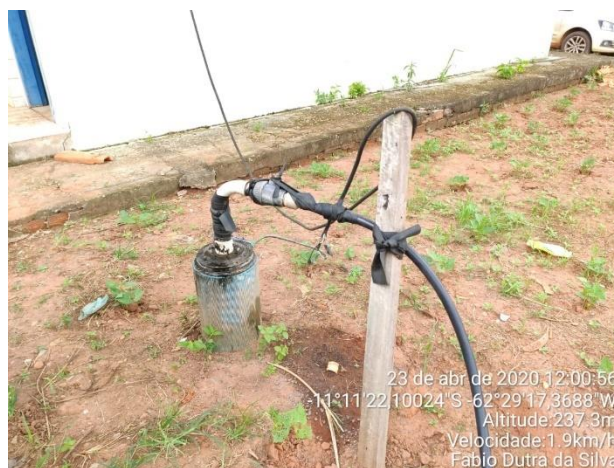
Figura 107 - Poço tubular que abastece a Caixas d'água em formato de taça na Linha 16

As três caixas d'água no formato de taças são abastecidas por meio de poço tubular, aquela localizada na Linha 16, no núcleo de Nova Aliança, foi perfurado pelo INCRA, pois, é uma região de assentamento, portanto, essa água é bombeada para a caixa d'água e distribuída através mangueiras para a UBS e a Escola Municipal (Figura 107).

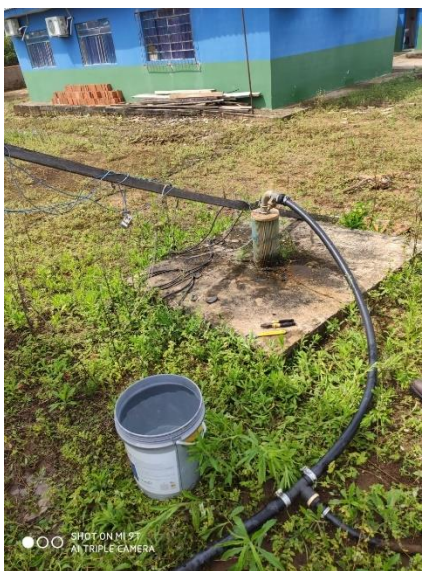
Figura 108 - Poço tubular que abastece a Caixas d'água em formato de taça na Linha C03

A Caixa d'água localizada na Linha C3, também é um poço tubular, localizado na escola municipal, a água é bombeada para caixa d'água e distribuída por mangueira para a UBS e escola (Figura 108).

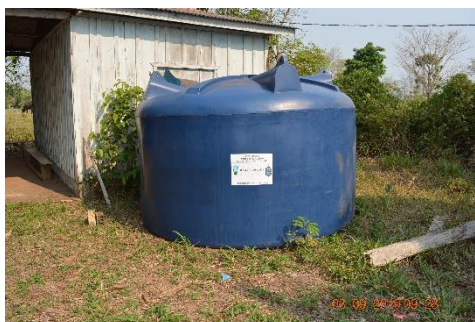
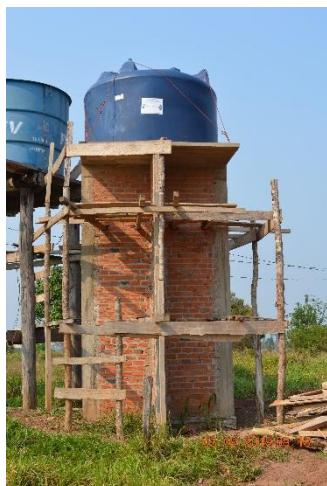
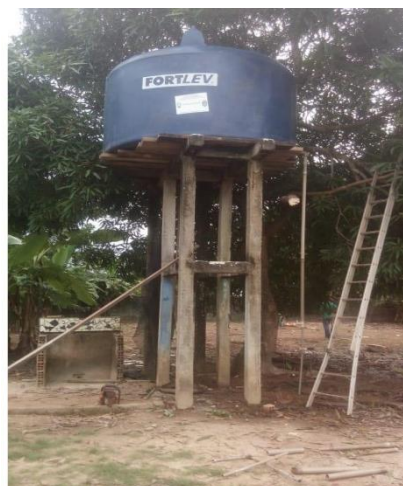
Figura 109 - Caixas d'água adquiridas em 2018 localizadas nas Linha 16, Linha 17 e Linha C

Na Linha C4, também é poço tubular, e o abastecimento da caixa d'água é por bombeamento, e a água é distribuída para 2 ou 3 residências (Figura 109).

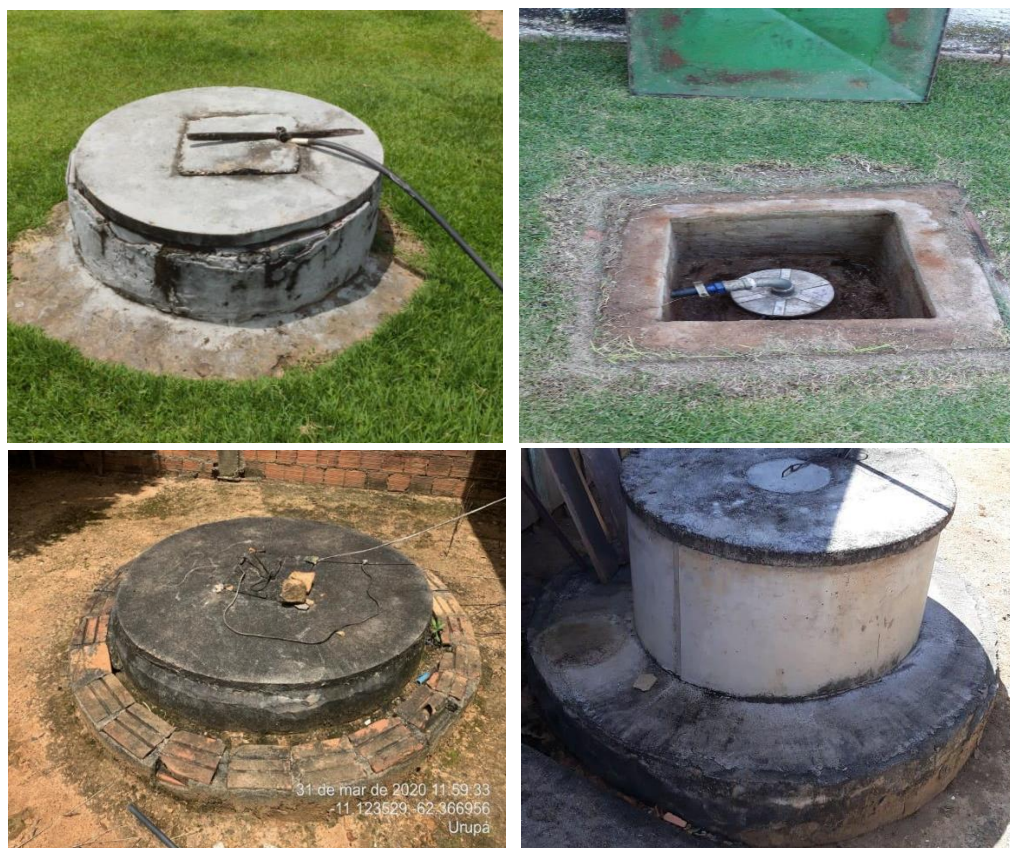
Figura 111 - Poços localizados na área urbana

A partir das visitas realizadas, bem como das análises documentais, pode-se constatar que aproximadamente 18,05% da população urbana (834 habitantes) do município não aderiu ao sistema público de abastecimento de água. Como alternativa de abastecimento os munícipes utilizam os poços amazonas para as necessidades domésticas, pois alegam que a água da prestadora de serviços possui um valor muito alto, possui resíduos de cloro que afetam a palatabilidade, e uma certa falta de confiabilidade no tratamento. A Figura 111 ilustra os poços localizados na área urbana.

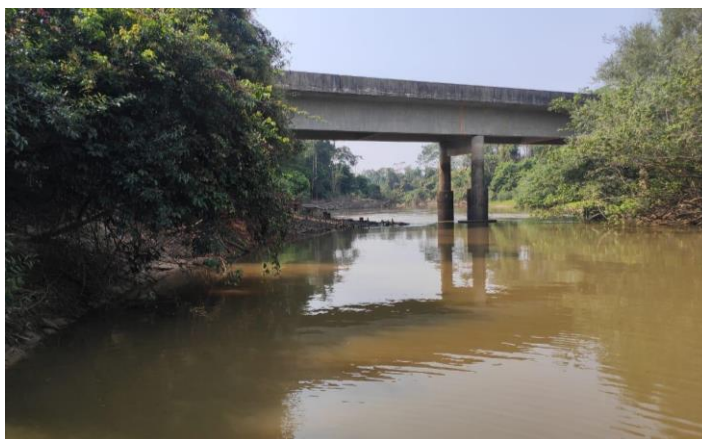
Figura 114 - Vista do Rio Urupá

O manancial é utilizado atualmente para abastecimento de água em Urupá, e em seu trecho de captação, possui disponibilidade hídrica com vazão de referência de 5.787,5 L/s (ANA, 2016). O local de captação de água está localizado na Linha C-01 (RO 473) setor chacareiro no município de Urupá, distante 1,1 Km da zona urbana, nas coordenadas geográficas 11°14'47.4"S e 62°36'41.9" W. No entanto, cabe salientar que são notadas interferências antrópicas na bacia hidrográfica, que podem vir a causar alterações na qualidade de seus corpos hídricos (Figura 114).

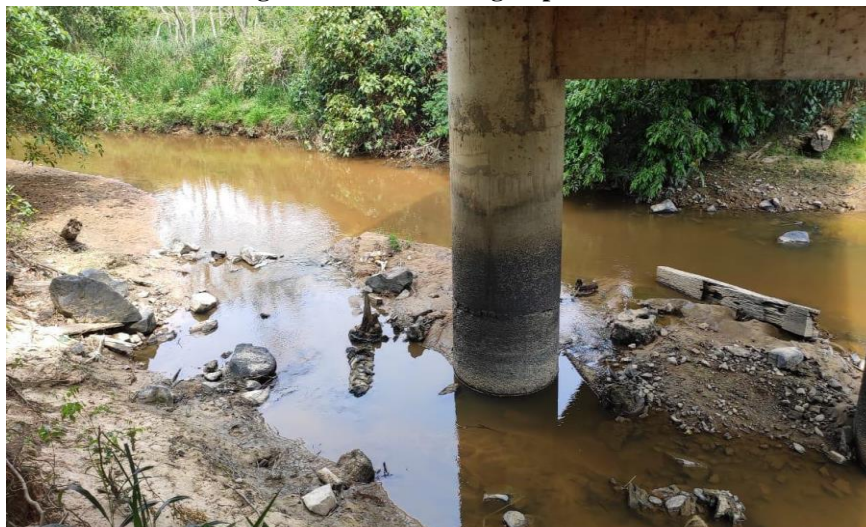
Figura 115 - Vista do Igarapé Isidro

No entanto, não foram encontradas informações referentes a qualidade da água bruta deste manancial. Este recurso hídrico possui seu entorno interferências de atividade agropecuárias nas áreas de APP's (Figura 115).

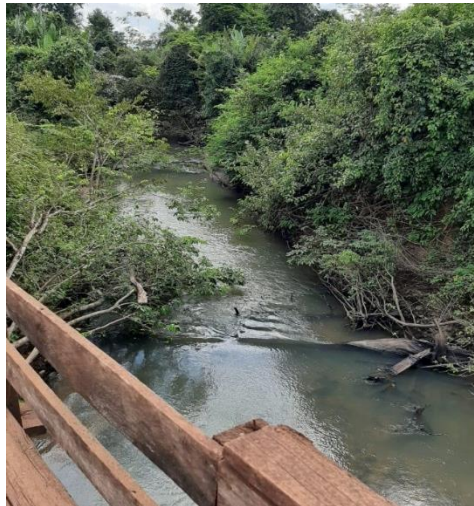
Figura 117 - Vista do Córrego Índio Cocheiro

Não foram encontradas informações referentes a qualidade da água bruta e a vazão deste manancial, e, por consequência disso, não é possível afirmar que o córrego suportaria a demanda consultiva, no entanto em visita *in loco* mesmo que no período de seca, se observou um fluxo de grande volume correndo no rio, conforme demonstra a Figura 117.

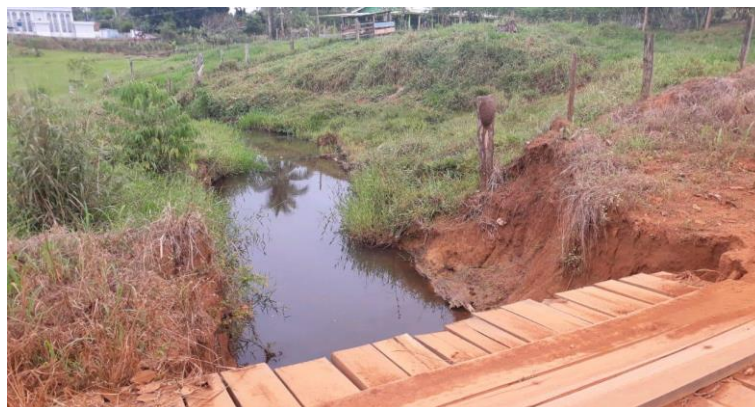
Figura 119 - Vista do Córrego inominado nas proximidades do núcleo Primavera

O recurso hídrico não possui área de APP e em seu entorno apresenta interferências de atividade agropecuárias, e além disso, não foram encontradas informações referentes a qualidade da água bruta e a vazão deste manancial, e, por consequência disso, não é possível afirmar que o córrego suportaria a demanda consultiva, conforme demonstra a Figura 119.

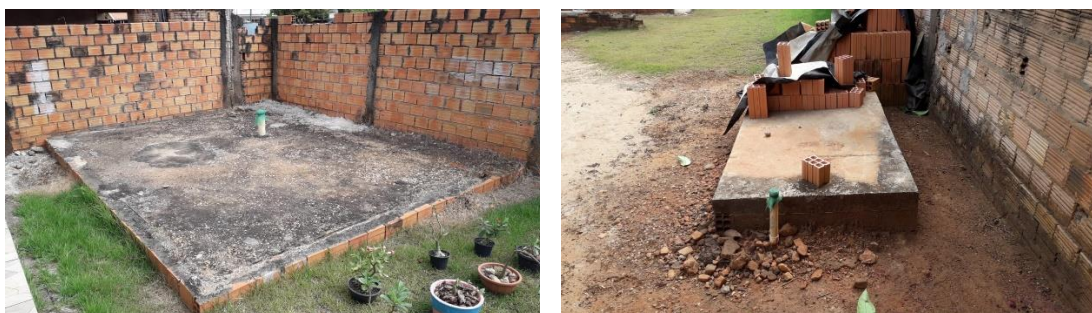
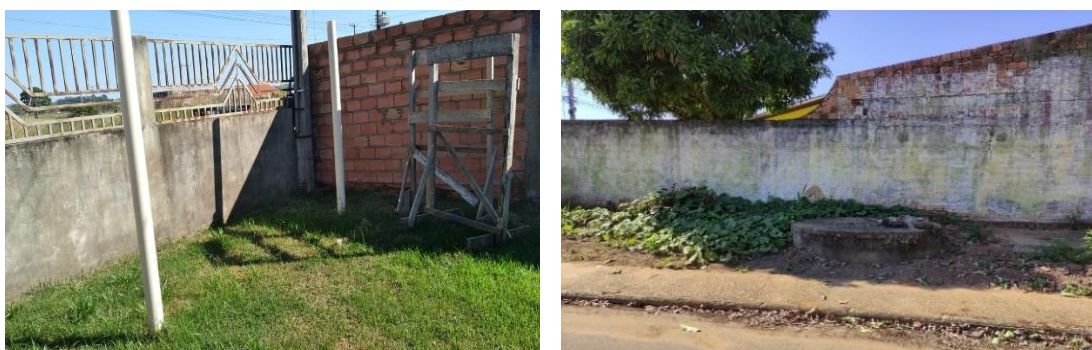
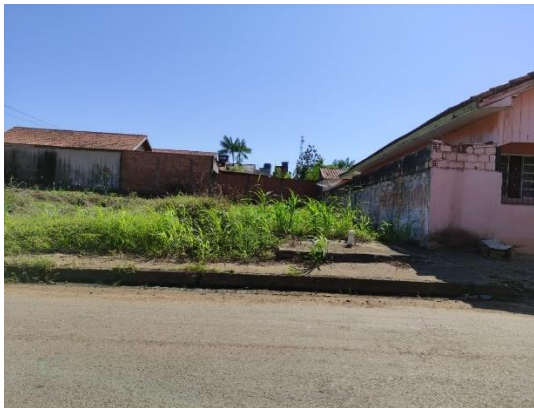
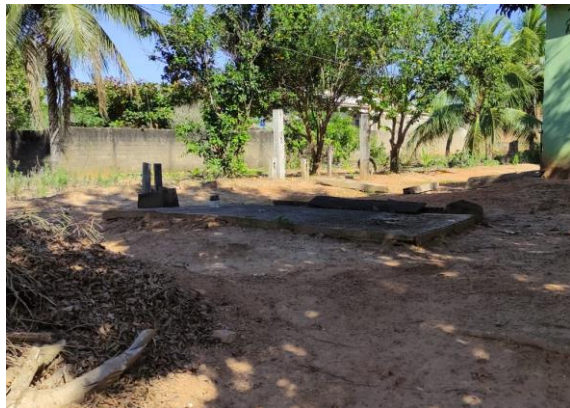
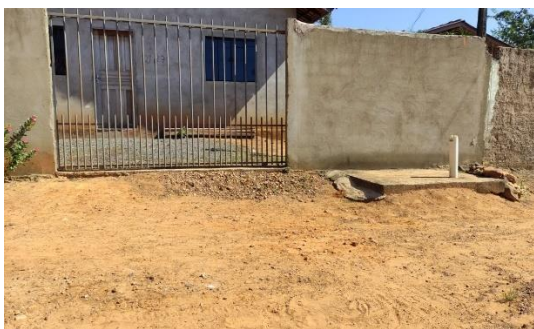
Figura 129 - Tipo de fossas rudimentares utilizadas na área urbana de Urupá

A prática comum na Sede Municipal é o uso de fossas rudimentares como solução de esgotamento sanitário. As fossas rudimentares estão presentes em 80,5% dos domicílios da Sede Municipal independentemente do perfil socioeconômico, e costumam possuir formatos circulares ou prismáticos com paredes de alvenaria, fundo em leito natural e tampa de concreto armado com um suspiro para emanção dos gases (Figura 129).

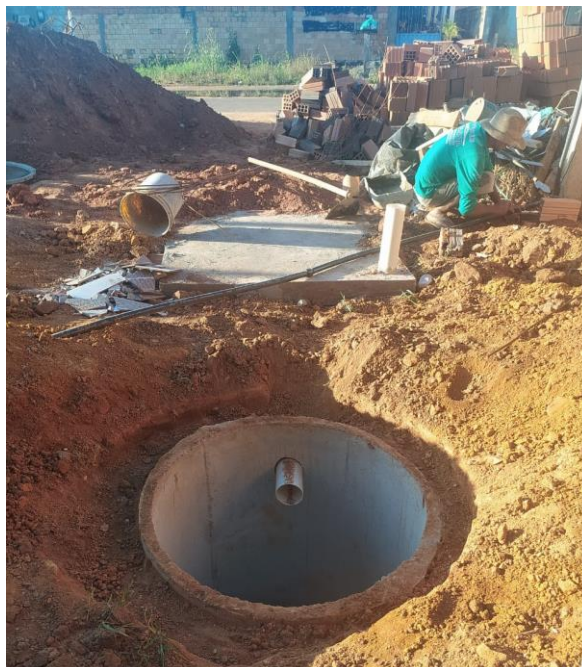
Figura 131 - Construção de fossa séptica numa residência localizada na Av. Sete de Setembro - Bairro Novo Horizonte

As fossas sépticas, representadas por 12,2% do total de destinação final dos esgotos, são construídas juntamente com os sumidouros, geralmente o primeiro (fossa) tem 1,50 m de profundidade e 2,00 m de largura, compartimento é construído com paredes rebocadas com vedacit, no fundo possui um lastro de concreto magno com 6,00 cm de espessura, com uma tampa (laje) de concreto armado com 8,00 cm de espessura, o segundo compartimento (sumidouro) possui 2,00 m de profundidade e 1,20 m de largura, as paredes são blocos cerâmicos intercalado, o fundo é constituído de 30 cm de brita – 01, tanto o primeiro quanto o segundo compartimento possui tubo para limpeza PVC Ø 100mm (Figura 130 e Figura 131).

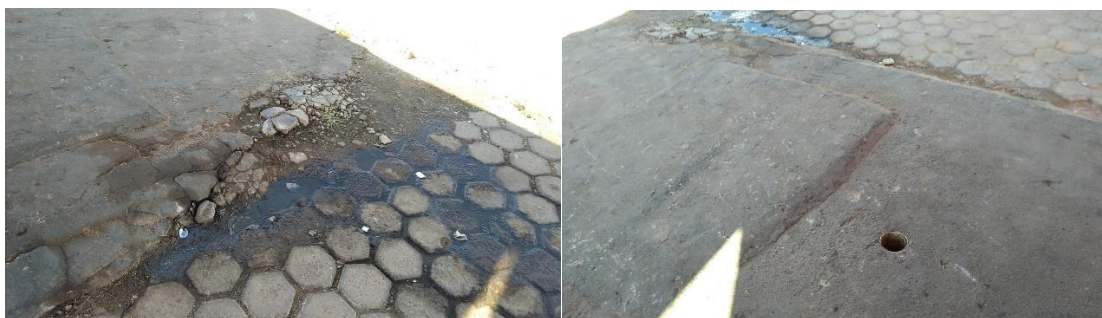
Figura 132 - Extravasamento de fossa localizado na Rua Ipê - Centro

O município de Urupá possui lençol freático raso no período chuvoso, apresentando até 1 metro de profundidade em alguns lugares da cidade, sendo comum que algumas fossas encham e transbordam durante essa época do ano. Em pesquisa realizada com os moradores, foi verificado que 10% disseram sentir mau cheiro próximo de suas residências (Figura 132).

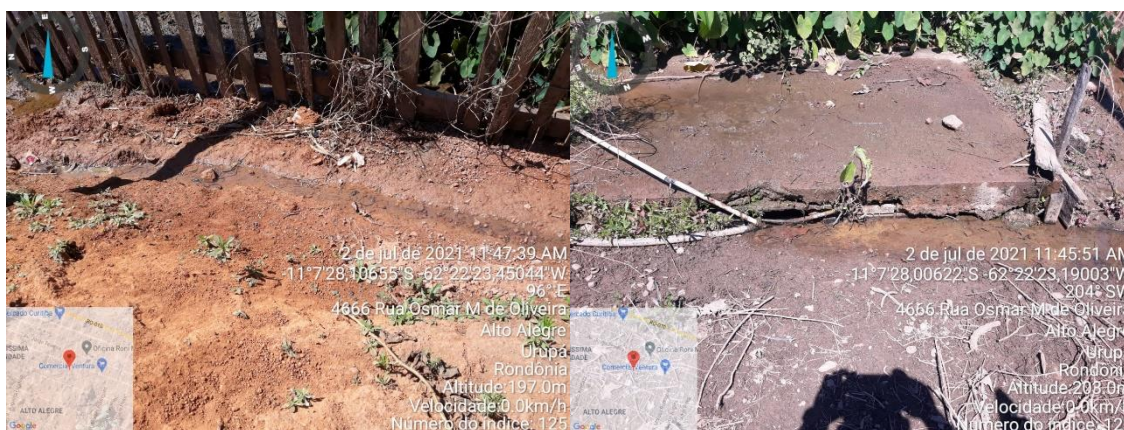
Figura 133 – Exemplos de lançamento de águas cinzas na área urbana de Urupá

Foi possível constatar durante visita *in loco* que na sede municipal, ocorre ainda, o lançamento de água residuais provenientes do chuveiro, pia e lavanderia diretamente no solo, ocorrendo assim à destinação de efluentes domésticos a céu aberto, criando condições insalubres e contrárias a legislação vigente (Figura 133).

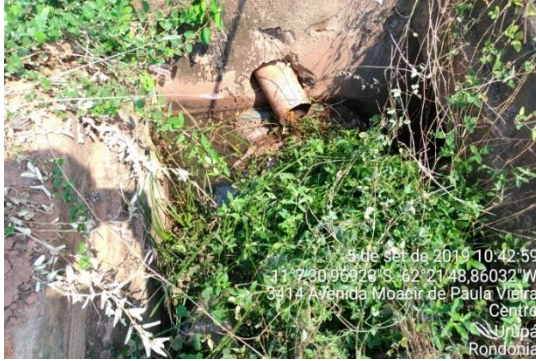
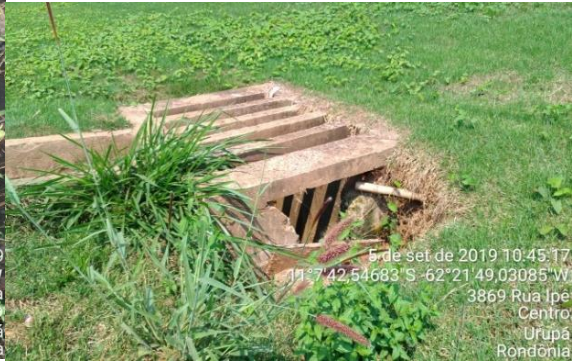
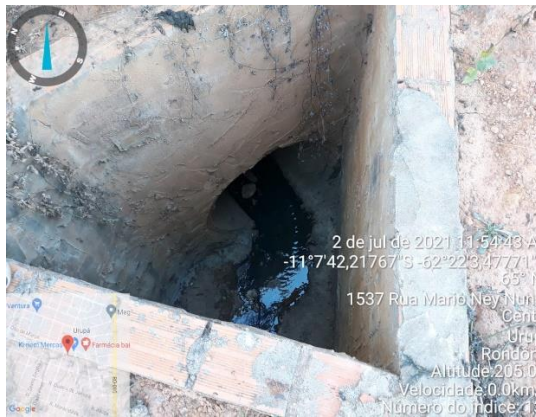
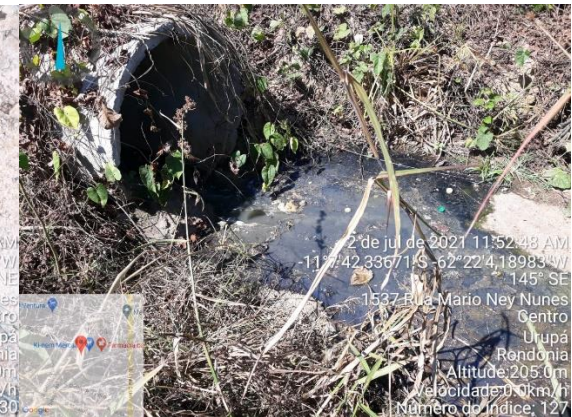
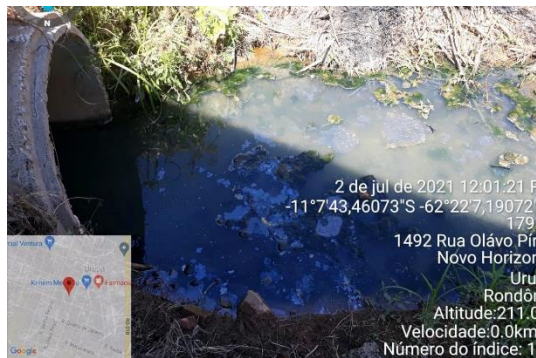
Figura 134 - Exemplos de lançamento de efluente no micro e macrodrenagem de águas pluviais

buscando economizar com os serviços de limpeza das mesmas. Além disso, foi identificada a destinação direta de efluentes domésticos para a rede urbana de micro e macrodrenagem de águas pluviais (Figura 134).

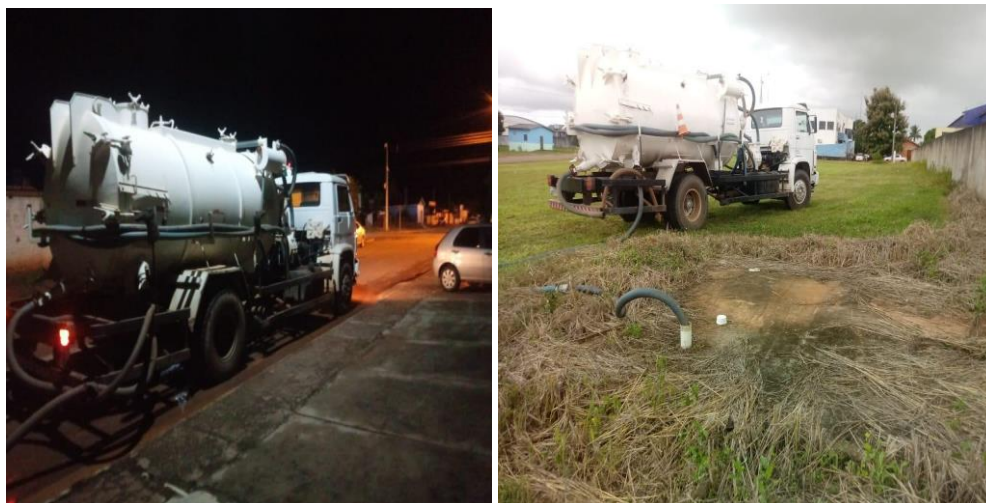
Figura 135 - Caminhão que realiza a limpeza de fossas no município de Urupá - RO

Deste modo, quando os moradores necessitam realizar a limpeza de suas fossas, eles contratam o serviço de um profissional autônomo. O serviço é considerado oneroso para os munícipes, custando em média de R\$ 400,00 por viagem. O prestador de serviço localiza-se no município de Urupá, e presta serviço tanto para a prefeitura municipal quanto para os munícipes. Este alegou que todos os efluentes coletados no município de Urupá são encaminhados o SAAE-Serviço Autônomo de Água e Esgoto, localizados no município de Alvorada do Oeste, a uma distância de aproximadamente 30 Km. A Figura 135 ilustra o serviço sendo prestado no município.

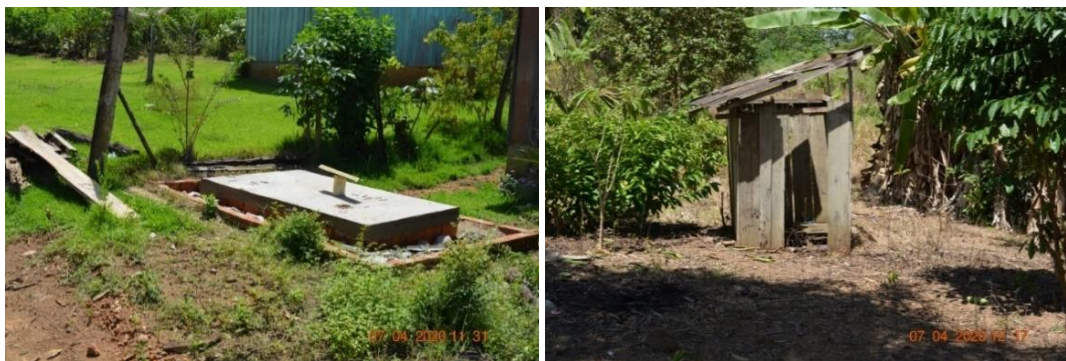
Figura 137 - Fossas rudimentares e fossas secas utilizadas como destinação final dos efluentes domésticos gerados no núcleo Nova Aliança

As fossas rudimentares, de maneira geral, no Núcleo Rural de Nova Aliança possuem boas condições estruturais e costumam possuir formatos circulares ou prismáticos com paredes de alvenaria, fundo em leito natural e tampa de concreto armado com um suspiro para emissão dos gases. Conforme os dados coletados em campo, os moradores disseram não realizar a limpeza das fossas e que costumam abrir outra fossa quando a que está em uso enche.

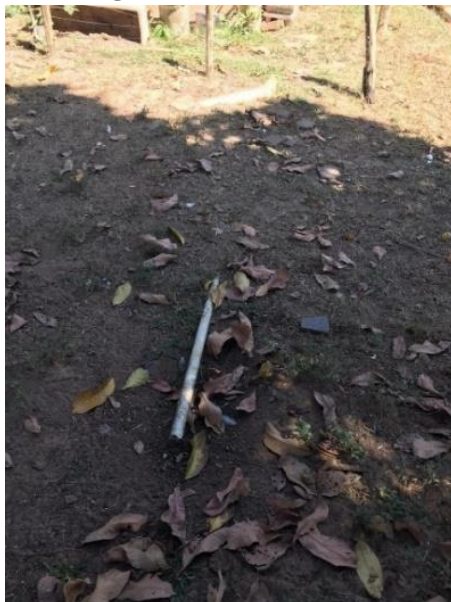
Figura 138 - Lançamento de águas residuais a céu aberto no núcleo Nova Aliança

Durante visita *in loco* no núcleo rural, observou-se que existe o lançamento inadequado de efluentes provenientes de chuveiros, pias e lavanderias a céu aberto, conforme demonstra a Figura 138.

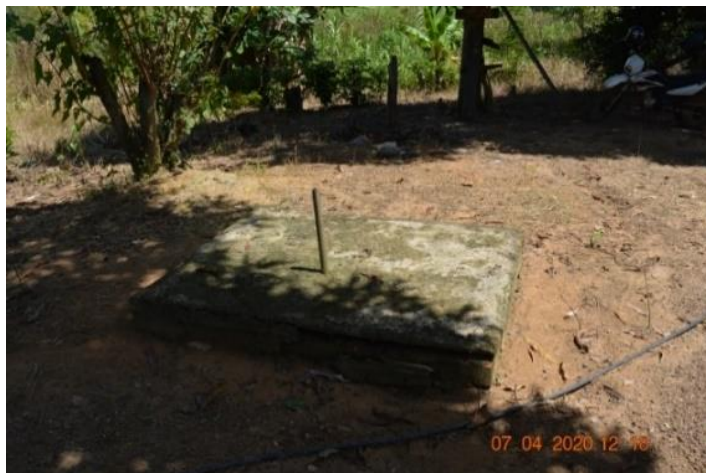
Figura 140 - Fossas rudimentares utilizadas como destinação final dos efluentes domésticos gerados no Núcleo Primavera

O Núcleo Rural de Primavera possui atualmente 89 habitantes, distribuídos em 58 domicílios (Secretaria de Saúde, 2019), onde 100% dos moradores utilizam fossas rudimentares para lançamento dos esgotos domésticos, conforme é demonstrado na Figura 139 e Figura 140.

De maneira geral, as fossas rudimentares no núcleo Primavera possuem boas condições estruturais e costumam possuir formatos circulares ou prismáticos com paredes de alvenaria, fundo em leito natural e tampa de concreto armado com um suspiro para emanção dos gases. Geralmente, não é realizada a limpeza das fossas, por isso, costumam abrir outra fossa quando a que está em uso enche.

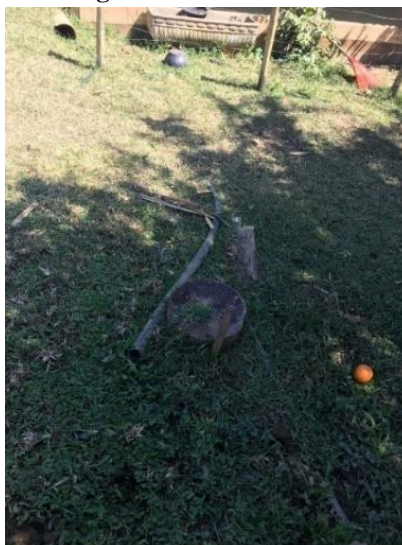
Figura 141 - Lançamento de águas residuais a céu aberto no núcleo Primavera

Durante visita *in loco* no núcleo rural, observou-se que existe o lançamento inadequado de efluentes provenientes de chuveiros, pias e lavanderias a céu aberto, conforme demonstra a Figura 141.

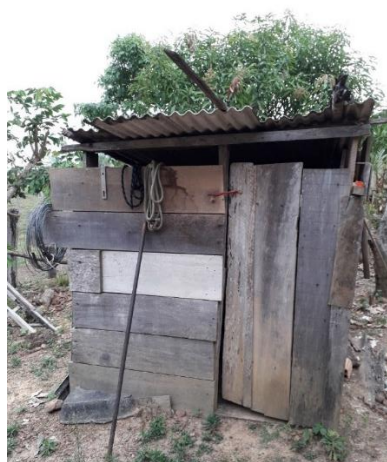
Figura 142 - Fossas rudimentares na zona rural de Urupá

De acordo com a projeção do IBGE para 2019, a área rural de Urupá possui 7.837 habitantes e cerca de 2.283 domicílios. A prática de disposição final dos efluentes domésticos é similar ao que ocorre na sede municipal, com a utilização de soluções individuais pela população, como o emprego de fossas rudimentares, fossas sépticas⁶ ou ainda fossas secas (Figura 142).

Linha C1 - Fossa seca

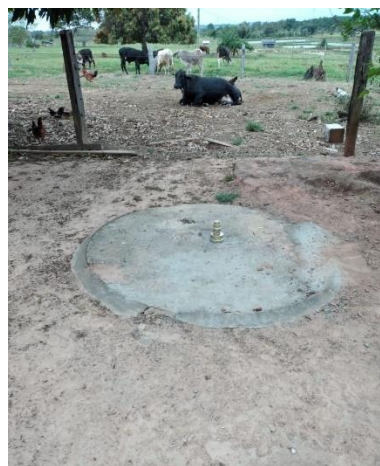
Linha TN 6 - Fossa rudimentar

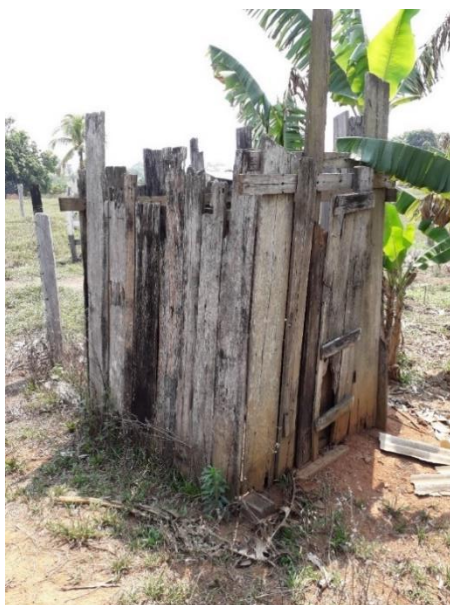
Linha T8- Fossa seca

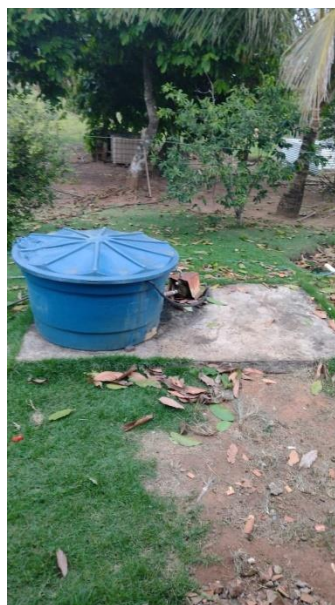
Linha T 1 - Fossa rudimentar

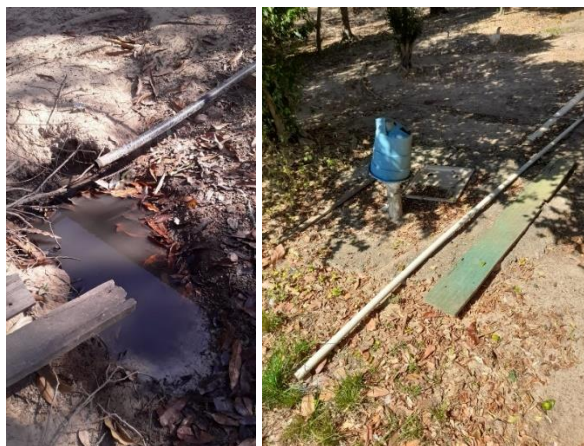
Figura 143 - Lançamento de águas residuais a céu aberto na área rural do município de Urupá

Em 69% das residências há separação da destinação do esgoto, entre a água residual utilizada nos sanitários e a água utilizada em pia/chuveiro/máquina de lavar. A Figura 143 ilustra o lançamento verificado *in loco*.

Linha C2

Linha TN 14

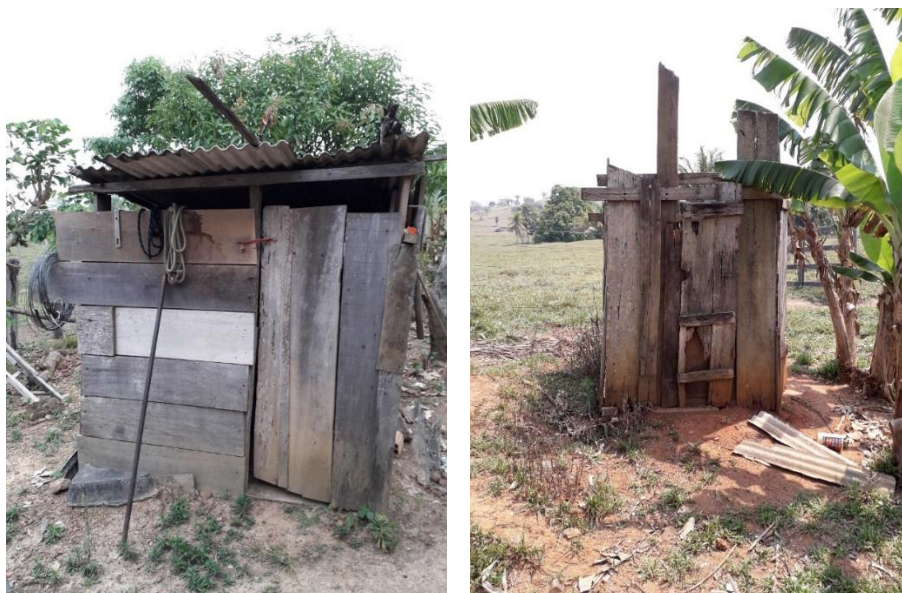
Figura 144 - Fossas secas utilizadas como destinação final dos efluentes domésticos gerados na área rural do município de Urupá

Cerca de 14% dos domicílios na área rural do município de Urupá possuem sanitário fora de casa destinação majoritariamente rudimentar. A Figura 144 ilustra os sanitários fora das residências encontrados durante as visitas *in loco*.

Linha C1 - Fossa seca

Linha T8 - Fossa seca

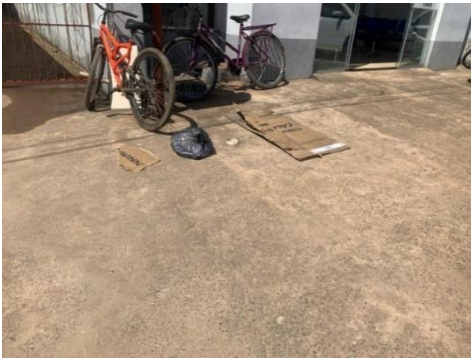
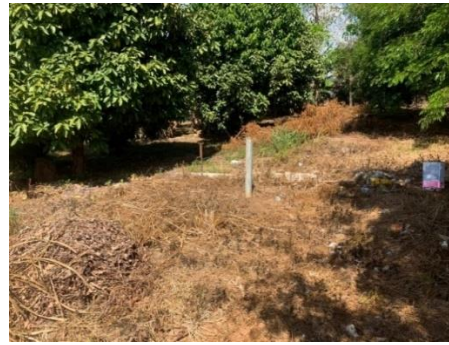
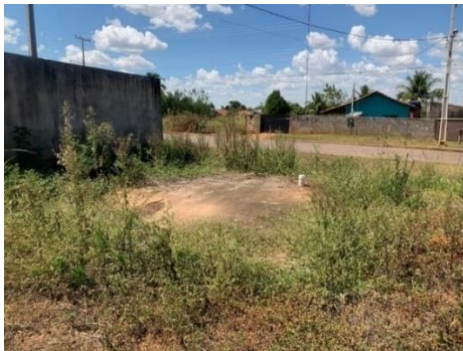
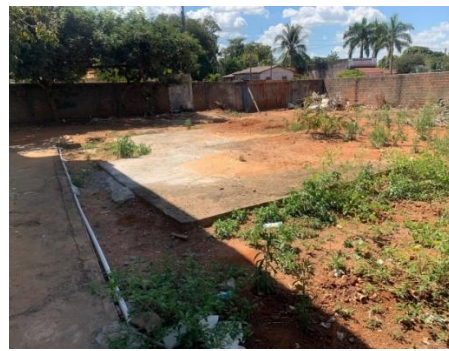
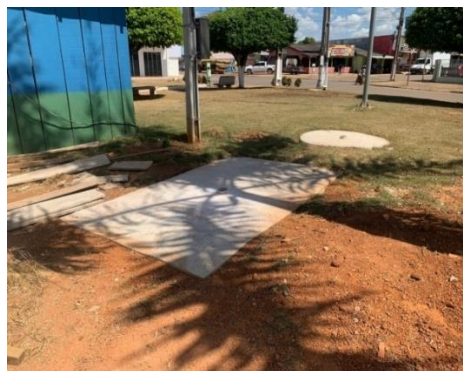
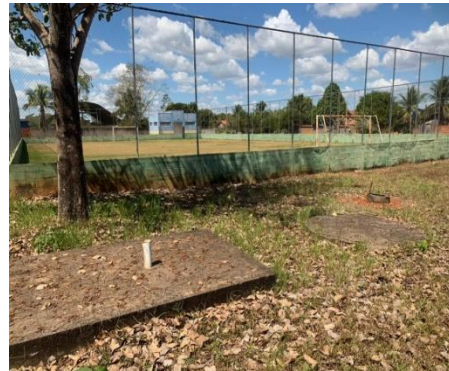
Figura 145 - Fossas rudimentares dos equipamentos públicos de Urupá

A Figura 145 ilustra as fossas rudimentares utilizadas nos equipamentos públicos do município de Urupá.

CRAS-Sede

Hospital municipal Jorge Cardoso de Sá- Sede

Creche municipal- Sede

Escola Adeildo Martins- Sede

Biblioteca Municipal- Sede

As soluções adotadas atualmente para eliminar os esgotos domésticos como as fossas rudimentares, os lançamentos em rede de drenagem e a céu aberto podem acarretar danos ao meio ambiente poluindo o solo, as águas superficiais e subterrâneas e prejudicar o sistema de drenagem existente, tendo em vista que praticamente em quase sua totalidade não ocorre nenhum tipo de pré-tratamento antes do lançamento dos esgotos nessas localidades, além de apresentar inúmeros riscos à saúde da população.

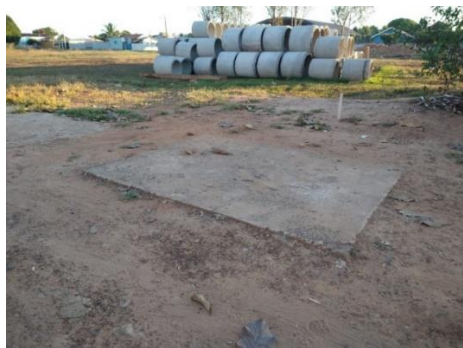
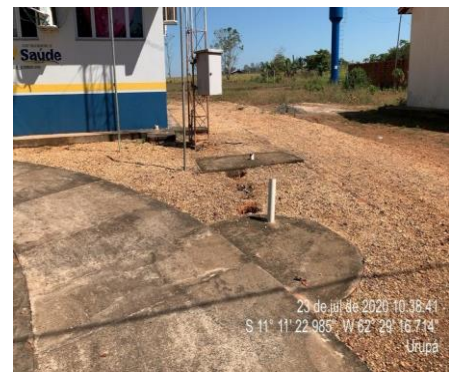
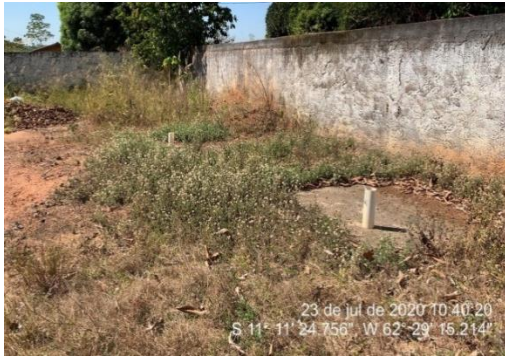
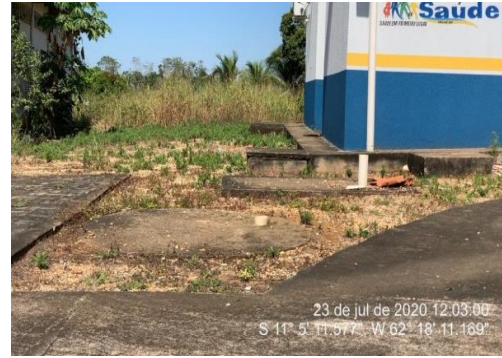
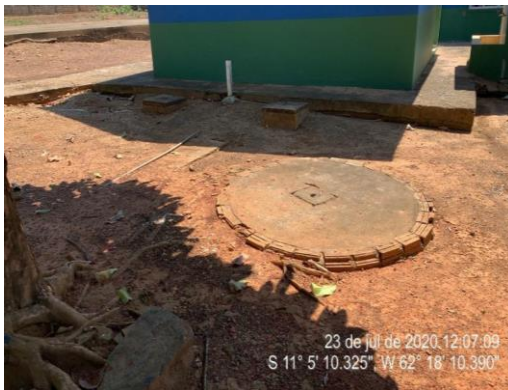
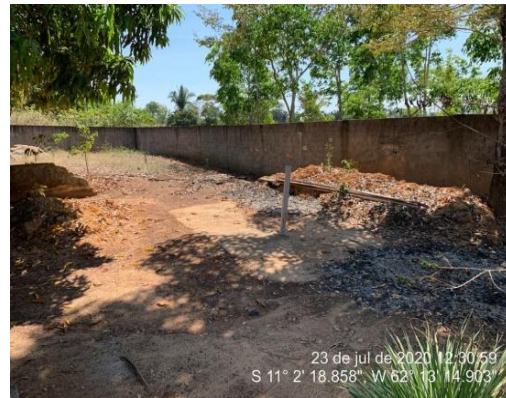
Ginásio Mario Sérgio Cavalcante- Sede

Prefeitura municipal Palácio Ronaldo Aragão-
Sede

UBS- Núcleo Nova Aliança

Escola Nova Estrela- Núcleo nova aliança

UBS -Núcleo Primavera

Escola Euclides da Cunha - Núcleo Primavera

Escola Oliveira Paiva - Linha TN 10

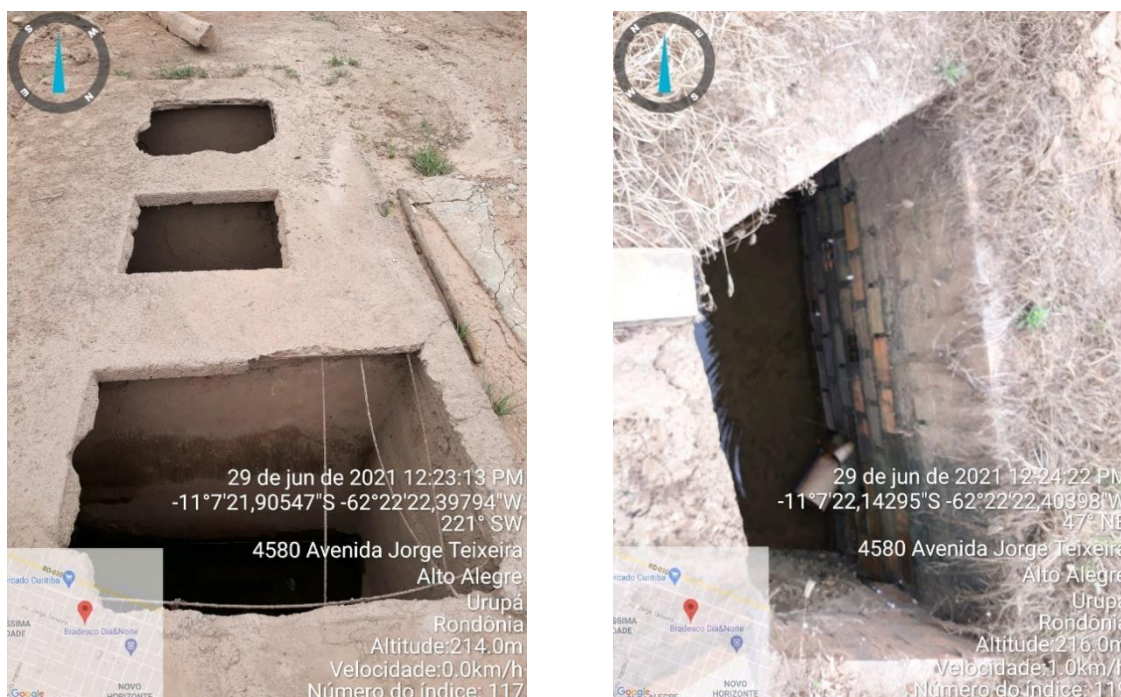
Figura 147 - Geradores especiais de efluentes em Urupá

Os demais geradores de efluentes especiais que atuam no município, sujeitos a tratamentos específicos são: postos de combustível, lava-jatos e oficinas mecânicas, sendo esses os responsáveis pela correta destinação adequada dos efluentes gerados no processo, estando sujeito a fiscalização dos órgãos ambientais (Figura 147). A SEMAA é o órgão responsável por emitir a Autorização de primeiro impacto e licenças ambientais.

Lavador do César – despejado sem tratamento na rede de microdrenagem

Av. Jorge Teixeira - Bairro Alto Alegre

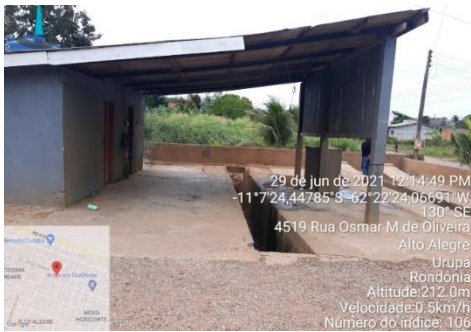
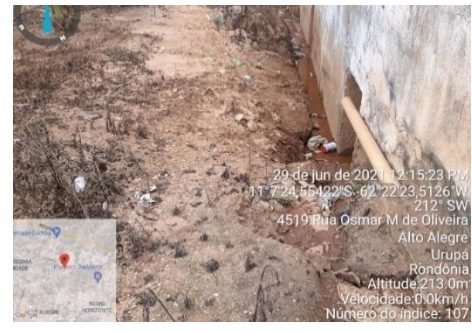
Lavador JNF – despejado sem tratamento na rede de microdrenagem
 Rua Osmar M. de Melo - Bairro Alto Alegre

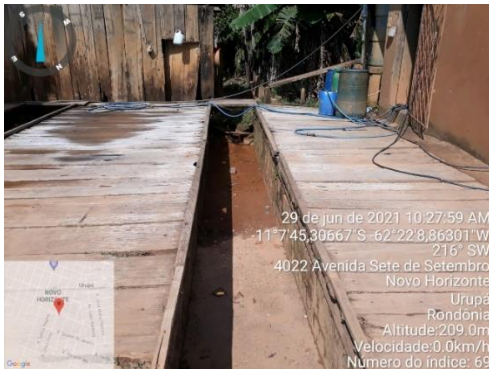
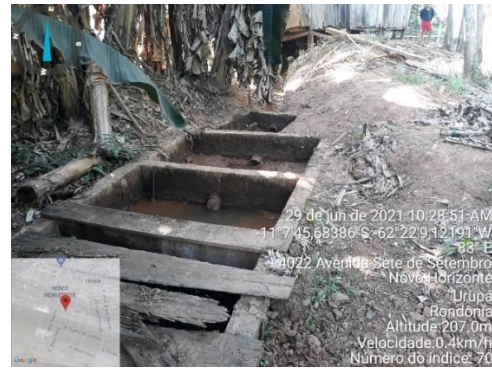
Lavador Lava Car – despejado sem tratamento na macrodrenagem
 Av. Sete de Setembro – Bairro Novo Horizonte

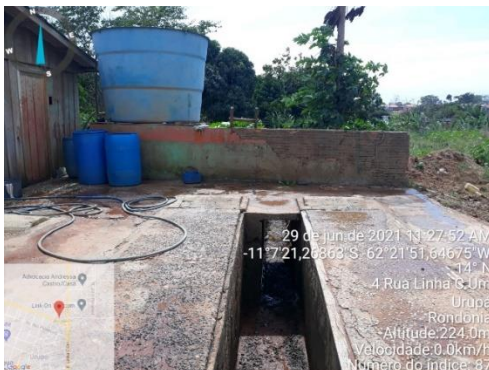
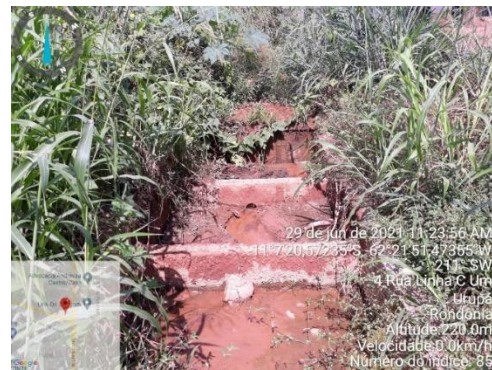
Lavador Modelo – despejado sem tratamento na macrodrenagem
 Rua Moisés Rodrigues – Bairro Novo Horizonte

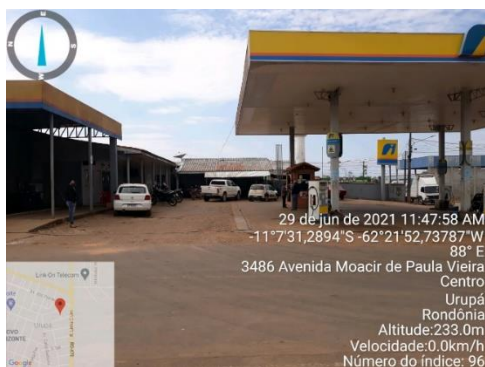
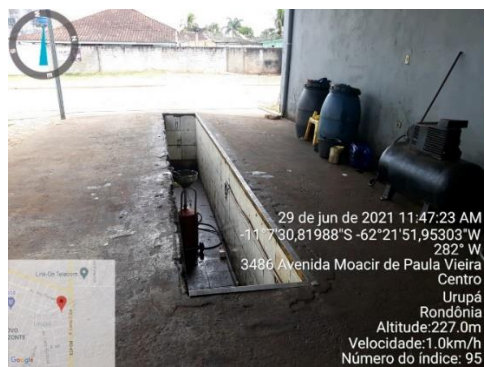
Posto de Combustível Dom Bosco – Fossa Séptica
 Rua Moacir de Paula Vieira – Bairro Centro

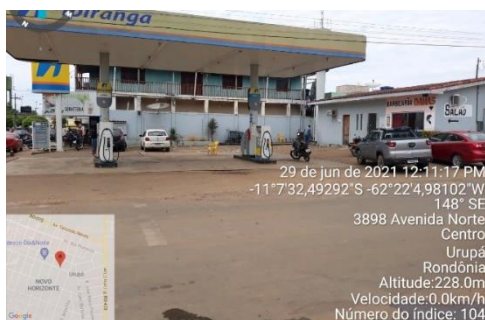
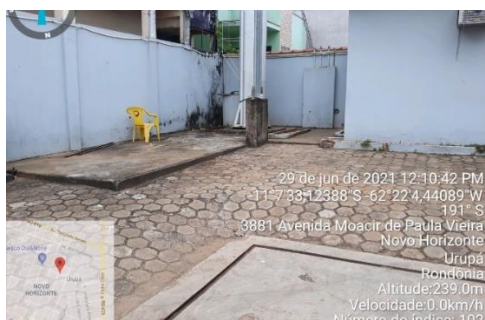
Posto de Combustível Ipiranga – Fossa Séptica
 Av. Norte – Bairro Centro
