**DIAGNÓSTICO TÉCNICO-PARTICIPATIVO DO PLANO MUNICIPAL
DE SANEAMENTO BÁSICO DE URUPÁ/RO**

URUPÁ, RO
Novembro de 2021

Diagnóstico apresentado ao Núcleo Intersetorial de Cooperação Técnica – NICT da FUNASA, como produto para composição do Plano Municipal de Saneamento Básico, equivalendo ao Produto C do Termo de Execução Descentralizada – TED 08/17, celebrado entre FUNASA e IFRO. O Diagnóstico foi elaborado pelo Comitê Executivo do PMSB e aprovado pelo Comitê de Coordenação, recebendo assessoramento técnico do IFRO, por meio do Projeto Saber Viver Portaria nº 1876 / REIT-CGAB/IFRO, e financiamento através da FUNASA.

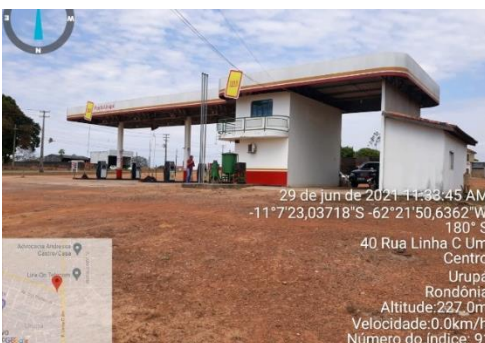
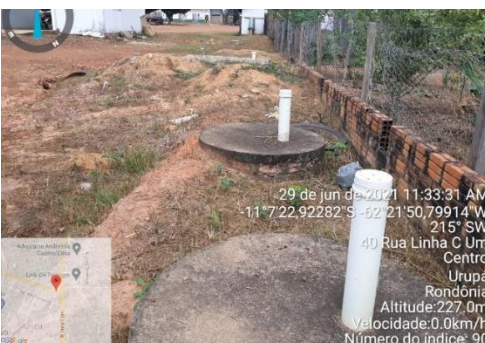
Posto de Combustível Urupá – Fossa Séptica
 Rua Linha C1 – Bairro Centro
 Fonte: Comitê Executivo (2021).

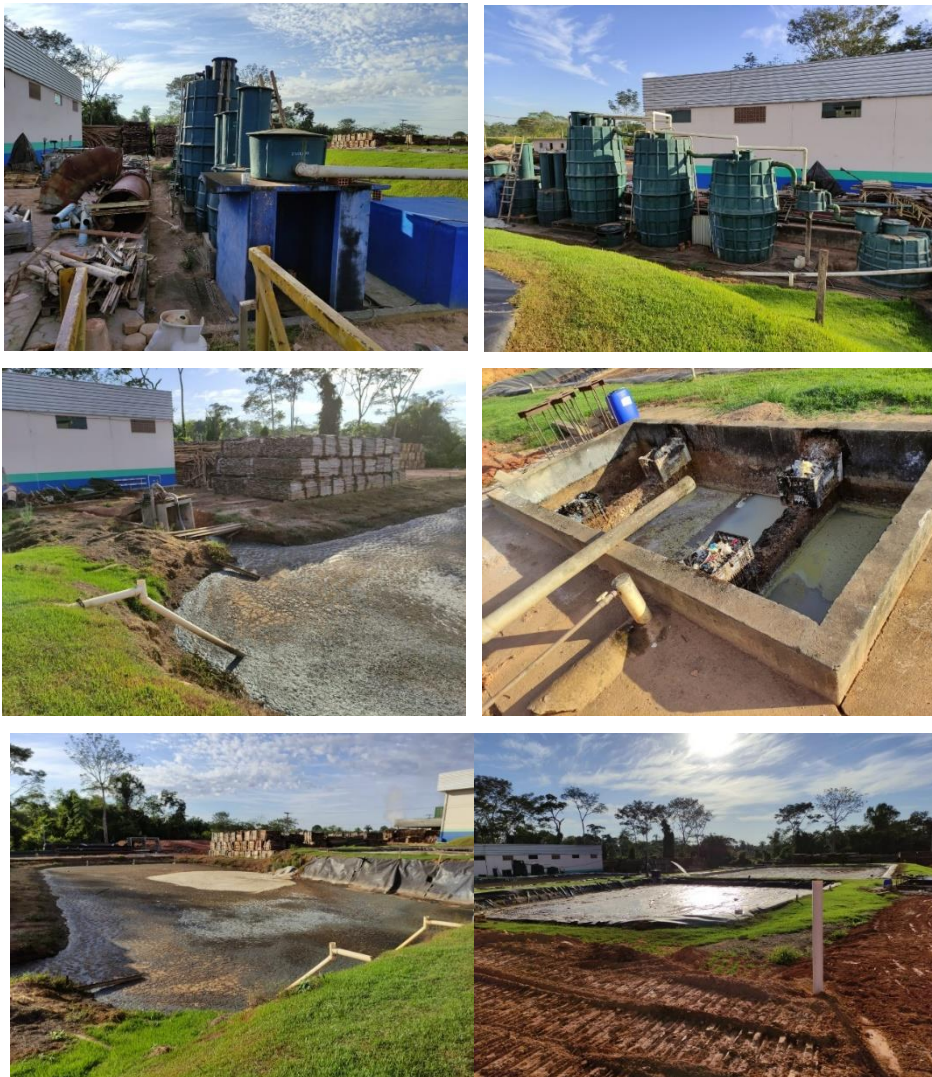
Figura 151 - Estação de Tratamento de Efluentes do Laticínio Toya

O Laticínio Toya possui uma Estação para tratamento dos efluentes gerados como podemos está verificando as imagens abaixo (Figura 151).

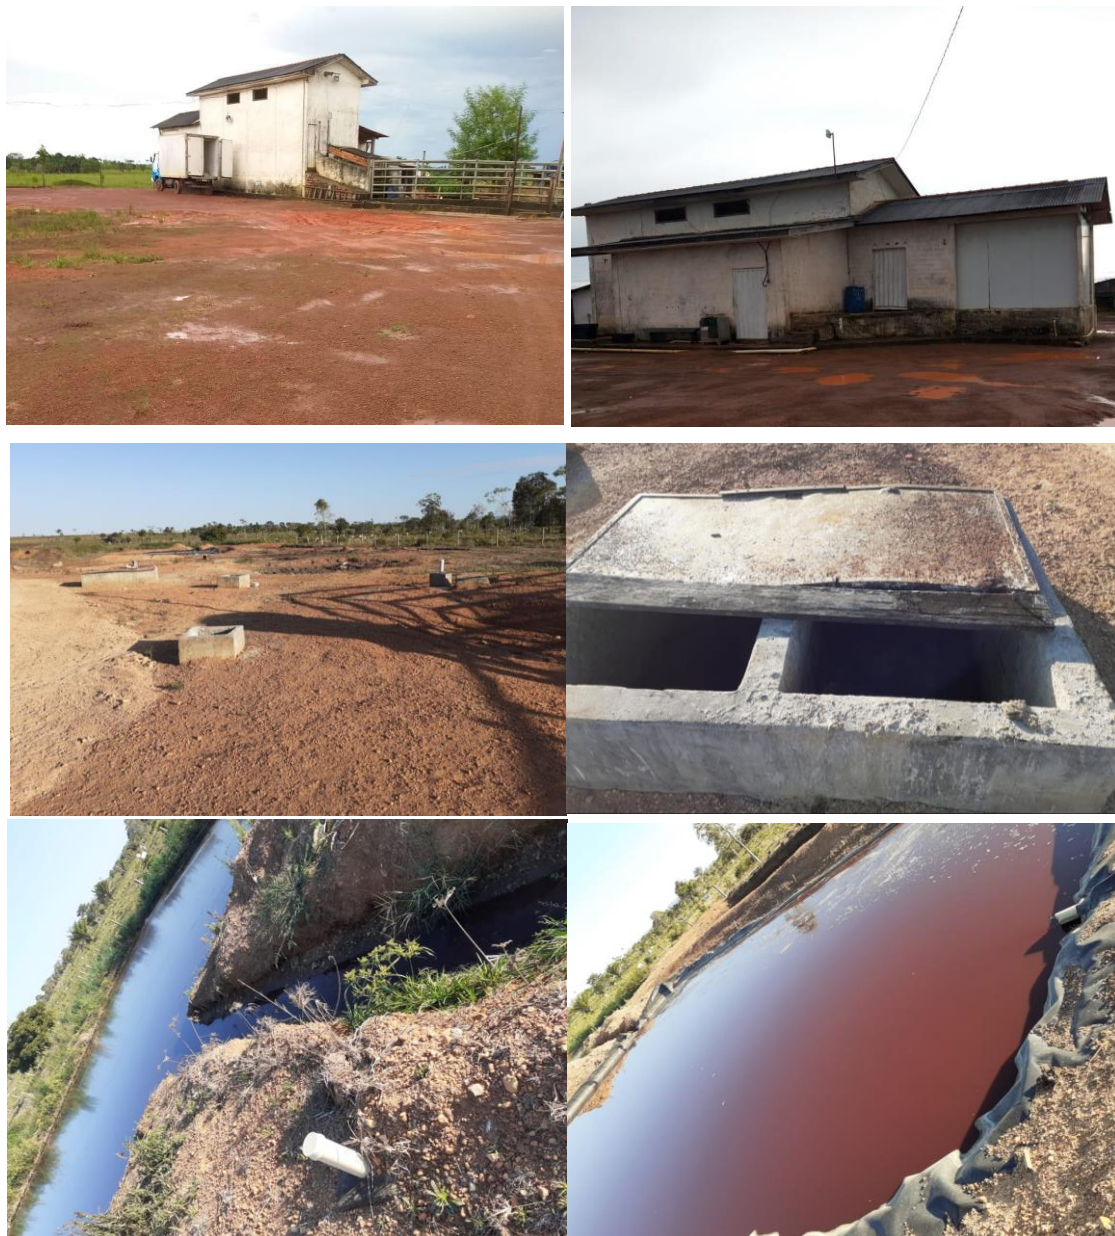
Figura 153 - Matadouro localizado na zona rural do município de Urupá

O sistema de esgotamento sanitário é constituído de fossas rudimentares, ou seja, buraco escavado no solo com tampa de concreto e cano de PVC para exaustão dos gases (Figura 153).

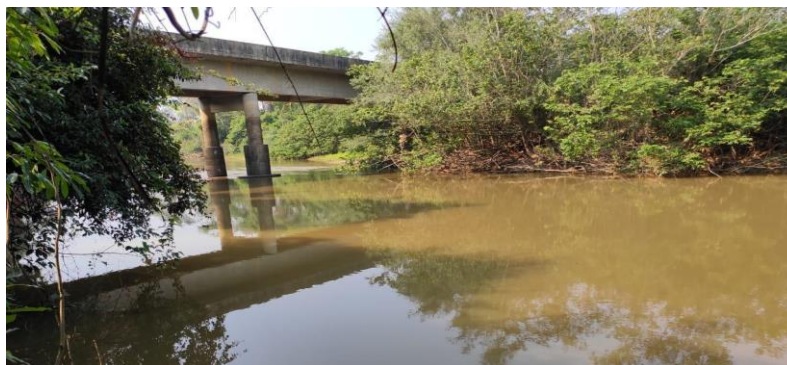
Figura 156 - Possível corpo receptor de efluentes – Rio Urupá

Os efluentes gerados em toda extensão territorial do município de Urupá infiltra no solo ou são despejados a céu aberto. Desse modo os esgotos gerados se infiltram no solo atingindo o lençol freático. No entanto, o projeto técnico de implantação do sistema de esgotamento sanitário do município indica o Rio Urupá como corpo receptor de efluentes (Figura 156), mas não há informações a respeito da qualidade da água do rio.

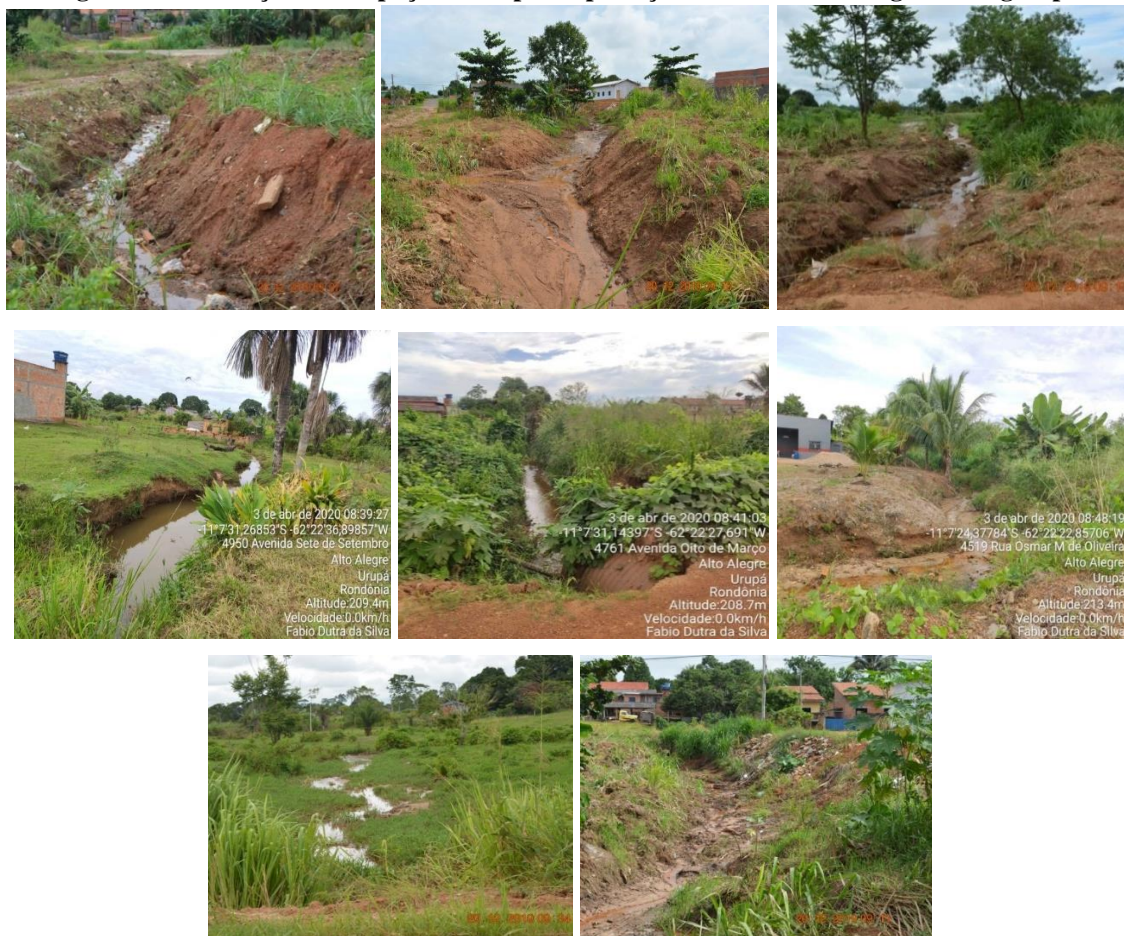
Figura 158 - Situação da ocupação antrópica e proteção ambiental às margens dos igarapés

Com o passar dos anos a área urbana do município de Urupá cresceu sem planejamento e foram construídas residências muito próximas aos igarapés inominados (até o presente momento não possuem nomes). Com a ocupação irregular e o uso indevido dessas áreas, houve redução e degradação das áreas de Preservação Permanente (APP). A Figura 158 demonstra a situação da ocupação às margens dos igarapés.

De maneira geral nota-se que os Igarapés inominados não possuem mata ciliar, e claramente sofre com problemas de assoreamento, o que implica na diminuição da profundidade, do volume e do aumento da turbidez do corpo hídrico. Nesse sentido a Lei Federal nº 12.651 que dispõe sobre a proteção da vegetação nativa determina que:

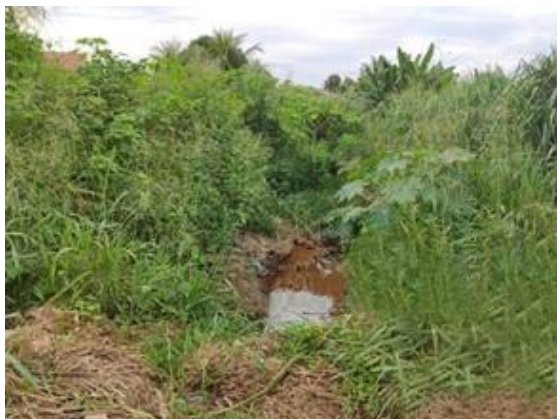
Igarapé 1 - Avenida Roberto Carlos de Oliveira, Bairro Alto Alegre – Setor 4

O Quadro 32 demonstra os sistemas de macrodrenagem naturais existentes (igarapés) da área urbana do município de Urupá.

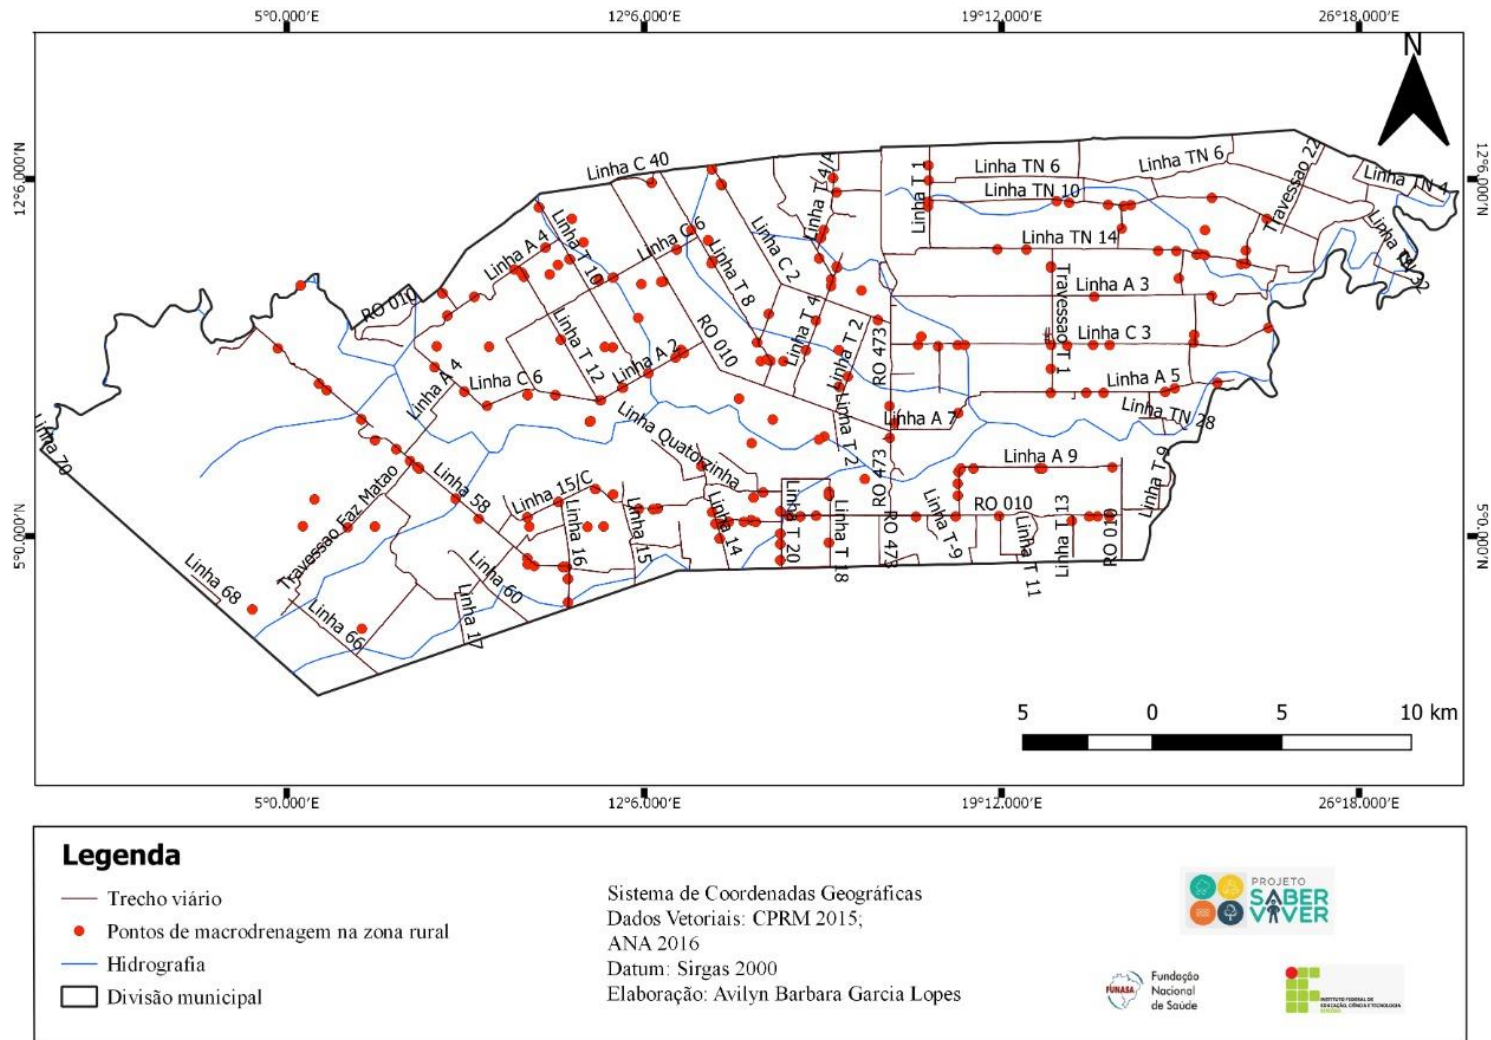
Figura 164 - Macro drenagem na área rural do Município de Urupá

A Figura 164 e a Figura 165 apresentam os dispositivos de macrodrenagem e suas respectivas localizações da área rural do Município.

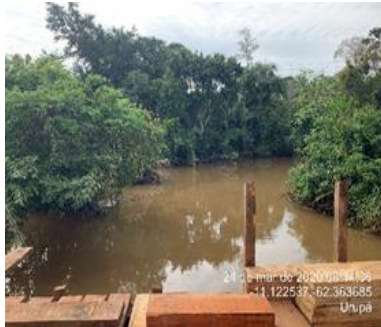
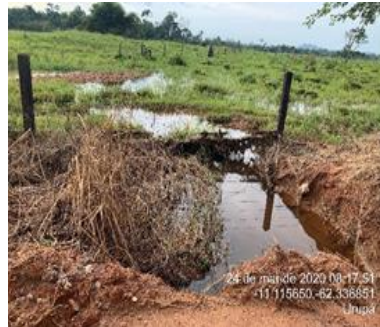
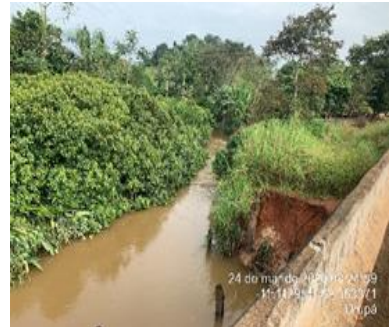
Figura 165 - Dispositivos de macrodrenagem encontrados na área rural

11° 7'21.13"S e 62°21'49.27"W

11° 6'56.34"S e 62°20'12.66"W

11° 6'46.71"S e 62°21'48.14"W

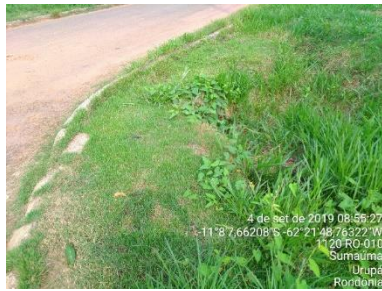
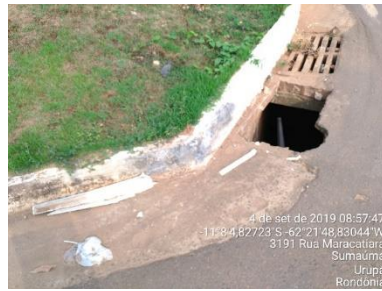
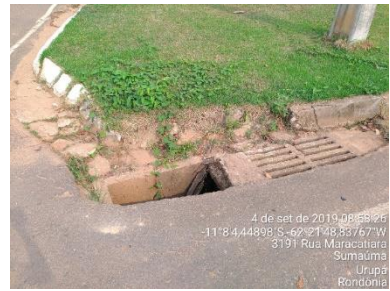
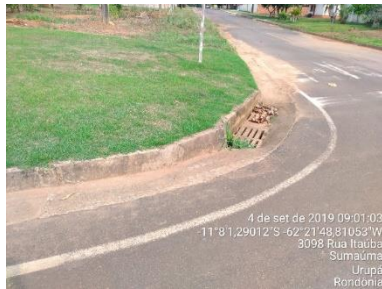
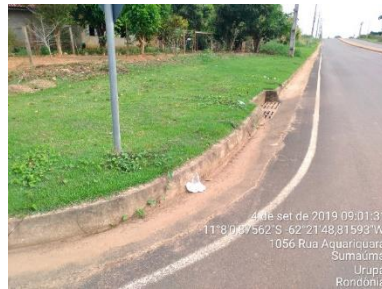
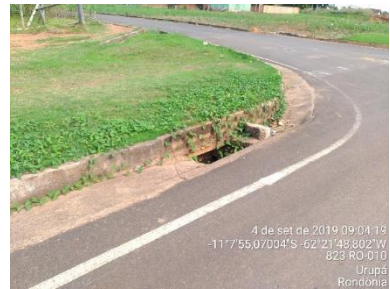
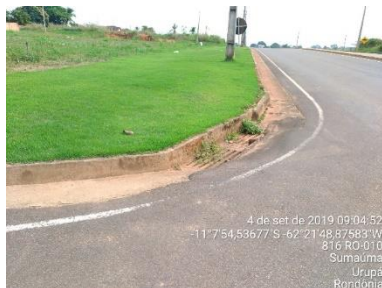
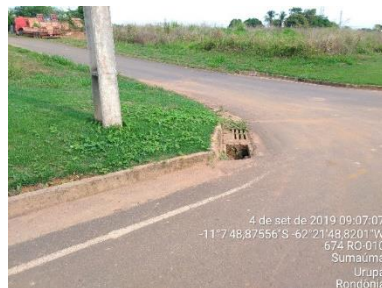
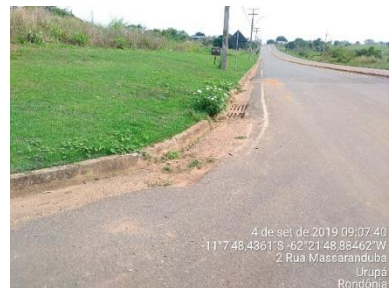
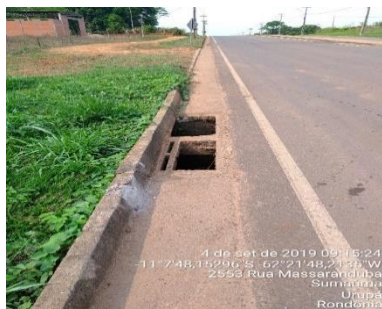
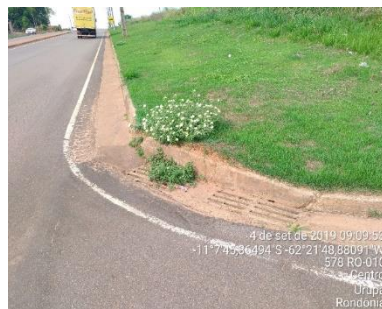
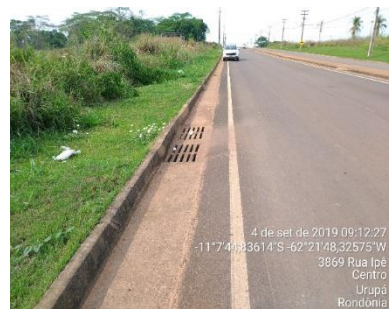
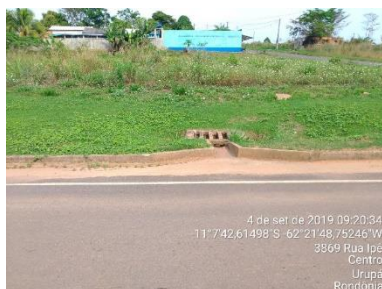
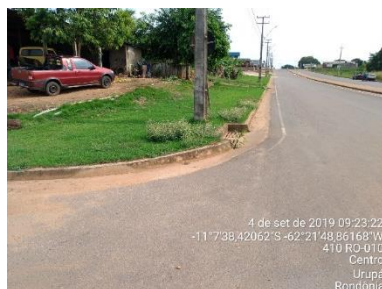
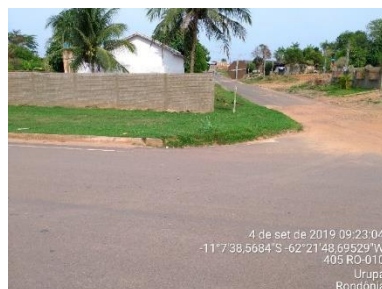
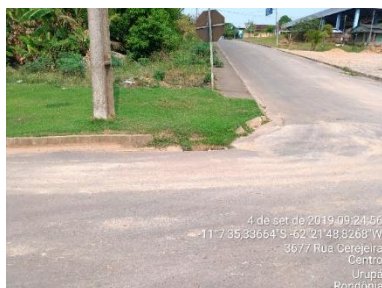
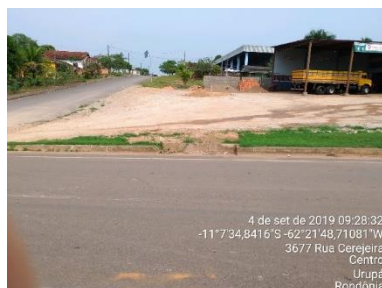
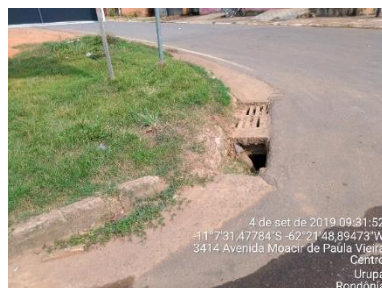
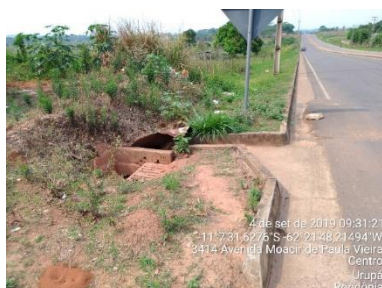
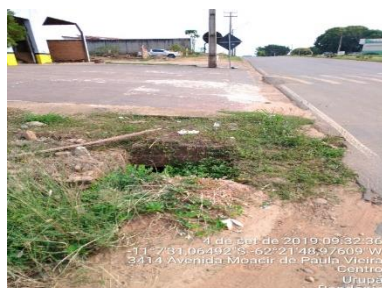
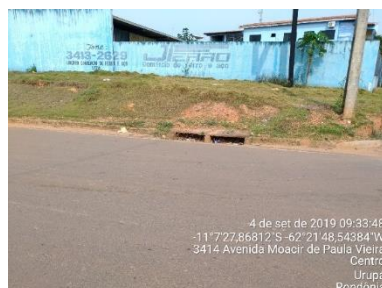
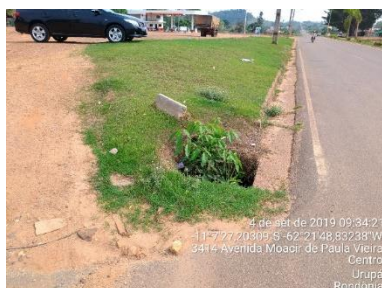
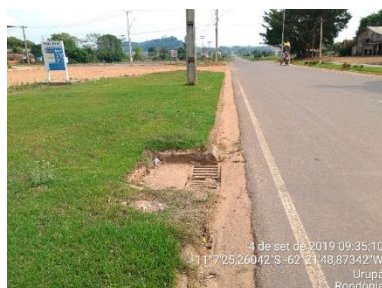
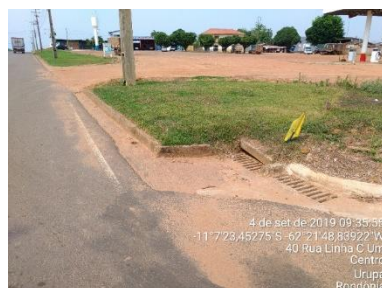
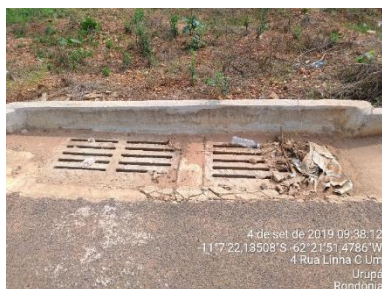
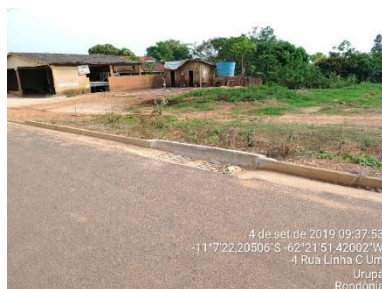
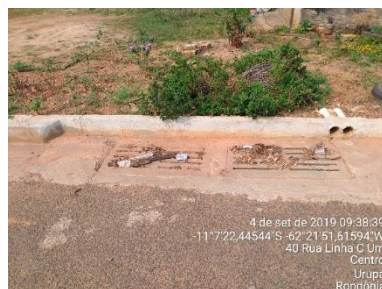
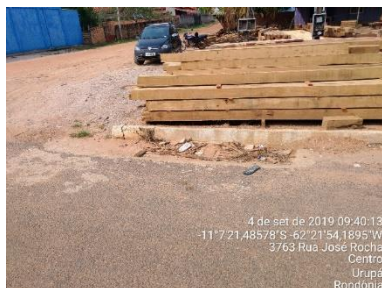
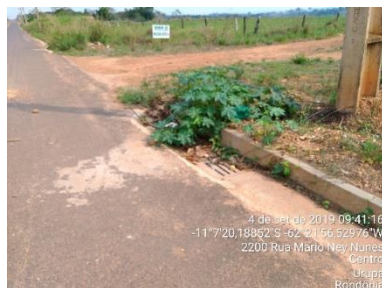
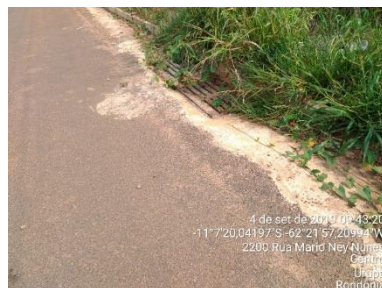
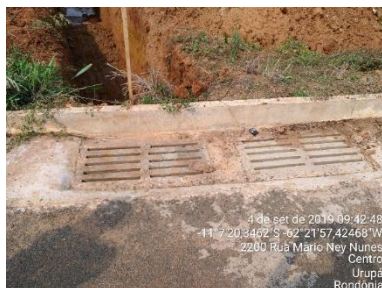
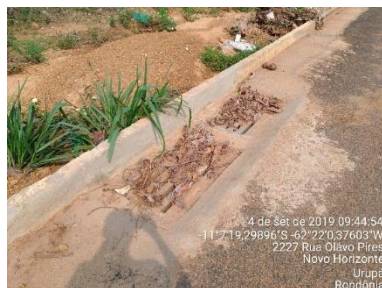
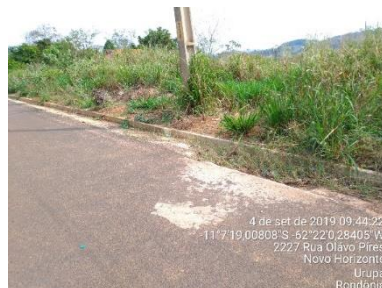
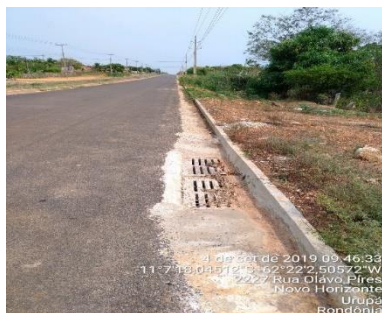
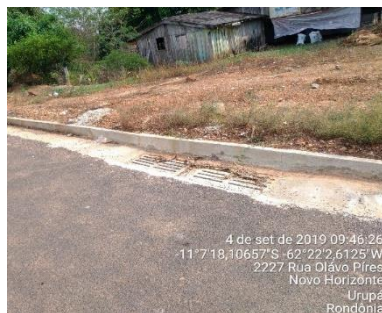
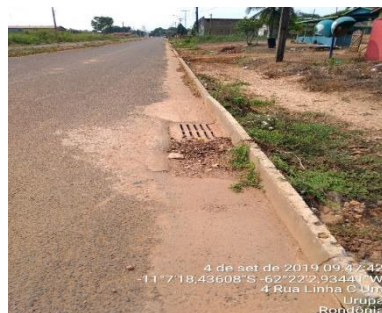
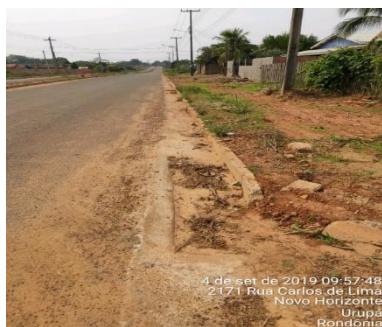
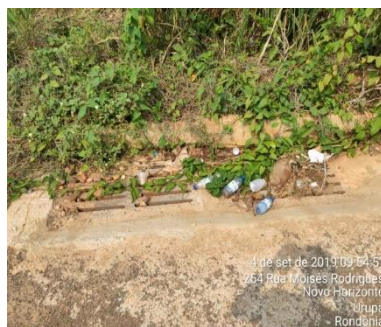
Figura 168 - Bocas de Lobo identificados na sede do Município de Urupá

Aparentemente 83% das bocas de lobo instaladas no município apresentam condições estruturais em perfeito estado de conservação enquanto 17% das bocas de lobo estão danificadas, onde a maioria dos danos estão nas tampas das bocas. Além disso, algumas bocas de lobo da cidade necessitam de manutenção e limpeza.

Cerca de 47% dos poços de visitas apresentam condições estruturais em perfeito estado de conservação. As Figura 168, 169 e 170 apresentam as bocas de lobo e poços de visita presentes no município de Urupá.

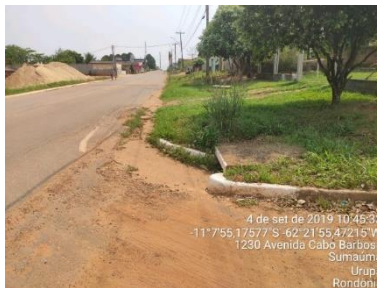
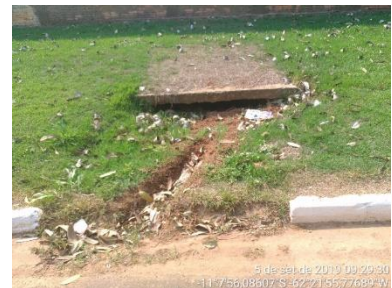
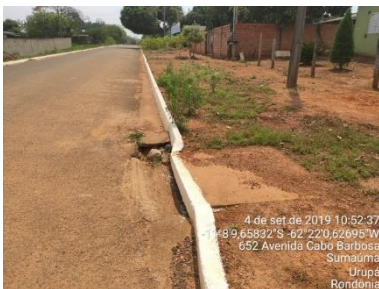
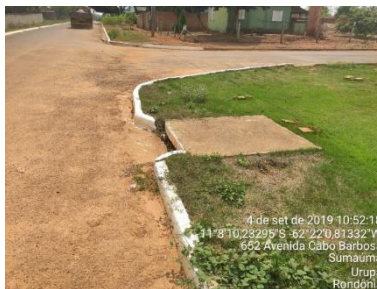
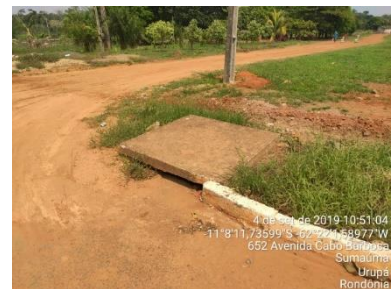
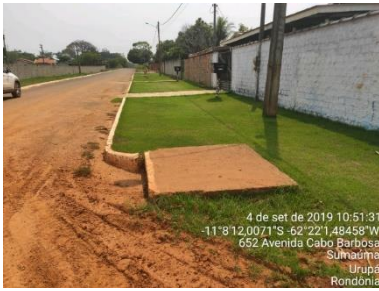
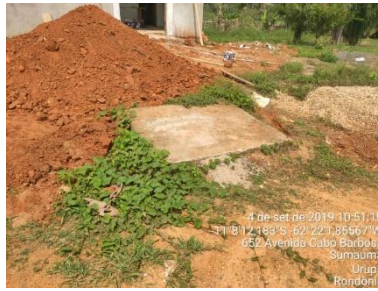
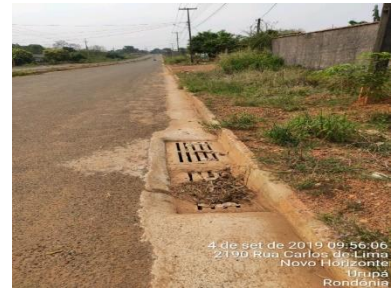
77 – Simples de guia
11° 7'55.19"S e 62°21'55.37"O

78 – Simples de guia
11° 7'55.18"S e 62°21'55.47"O

79 – Simples de guia
11° 7'56.09"S e 62°21'55.78"O

80 – Simples de guia
11° 8'9.66"S e 62°22'0.63"O

81 – Simples de guia
11° 8'10.23"S e 62°22'0.81"O

82 – Simples de guia
11° 8'11.74"S e 62°22'1.59"O

83 – Simples de guia
11° 8'12.01"S e 62°22'1.48"O

84 – Simples de guia
11° 8'12.18"S e 62°22'1.86"O

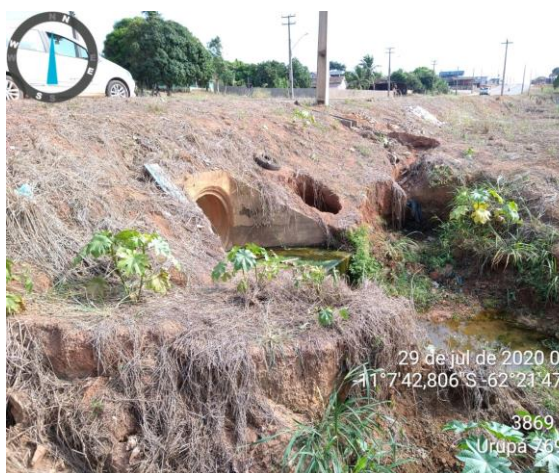
As Figuras 171, 172 e 173 ilustram as galerias de lançamento final de águas pluviais, localizadas nas proximidades das rodovias e dos Igarapés que cortam a área urbana do município.

Figura 171 - Lançamento final das águas pluviais urbanas na RO 473, Avenida Urupá, Bairro Centro - Setor 2 (25 metros de extensão)

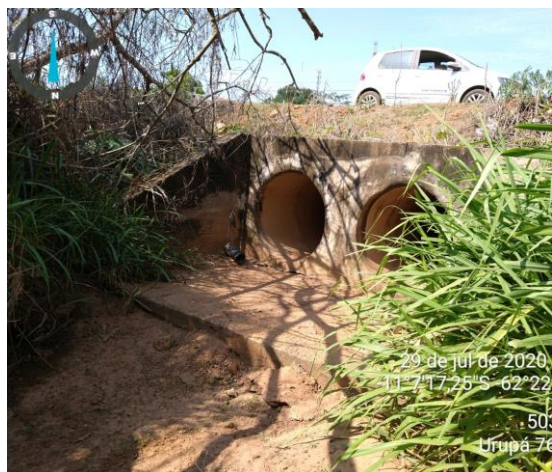
Figura 172 - Lançamento final das águas pluviais urbanas na RO 010 Avenida Tancredo Neves, Bairro Novo Horizonte - Setor 3 (25 metros de extensão)

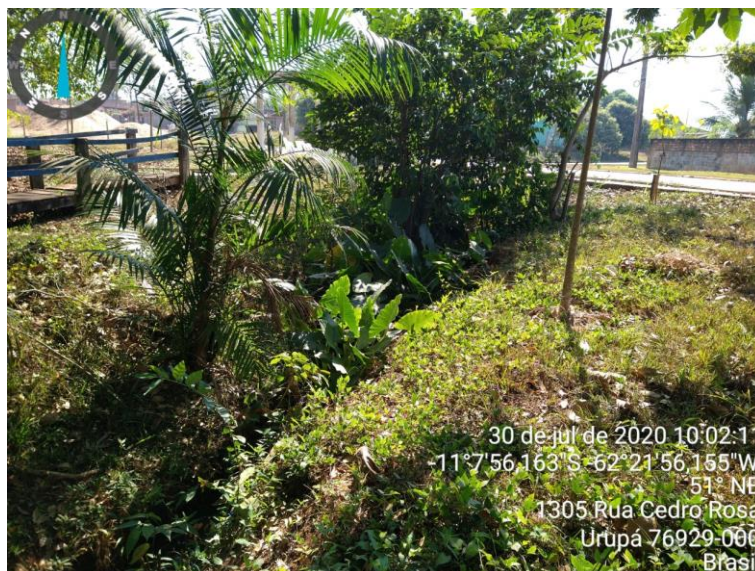
Figura 173 - Lançamento final das águas pluviais urbanas em Igarapé inominado, Av. Cabo Barbosa, Bairro Sumaúma - Setor 1 (13 metros de extensão)

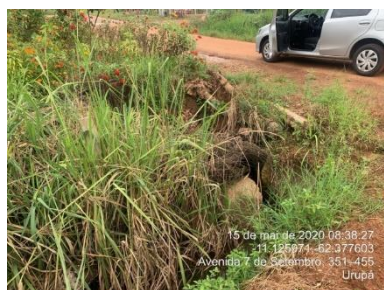
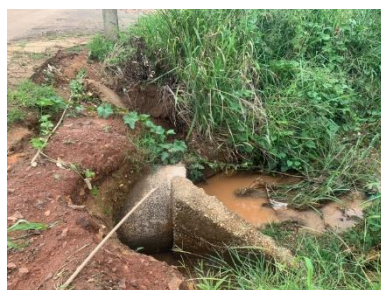
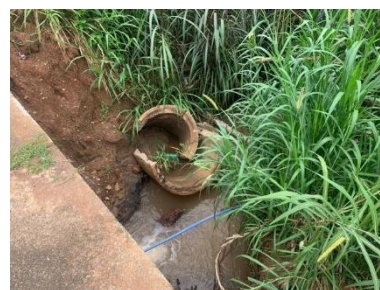
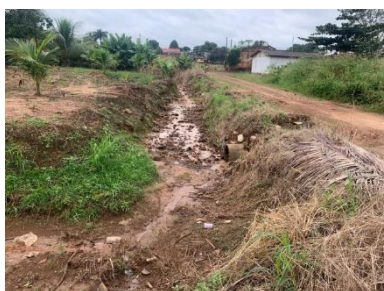
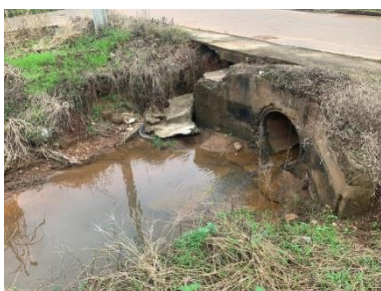
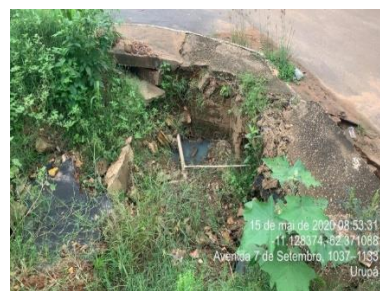
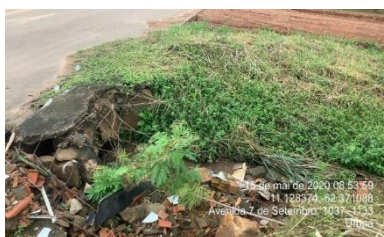
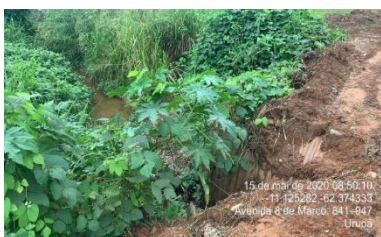
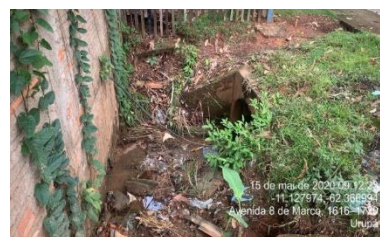
Figura 174 - Bueiros na sede municipal

Durante a visita *in loco*, observou-se que a microdrenagem da sede municipal possui bueiros tubulares simples de concreto (BSTC) e tubos metálicos distribuídos em diversos pontos da sede. Esses dispositivos de microdrenagem são dimensionados para o escoamento das águas pluviais urbanas (Figura 174). Contudo, foi possível verificar que esses bueiros necessitavam de limpeza e manutenção.

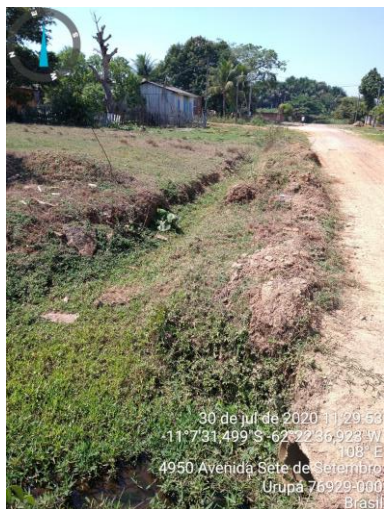
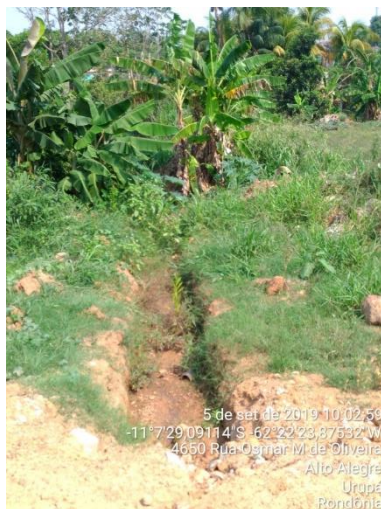
Figura 175 - Valas na sede – Rua Osmar M. de Oliveira

Com o intuito de evitar alagamentos no meio urbano e garantir o escoamento das águas pluviais, a Prefeitura Municipal, por meio da Secretaria Municipal de Obras Públicas escavou valas para desviar essas águas para fora da Cidade. Essas valas possuem largura variando entre de 0,5 a 1,5m de largura e 1,0 m de profundidade e extensão total de 15 a 60 metros.

Avenida 7 de Setembro, Bairro Novo Horizonte – Setor 3

Rua Osmar Marcelino de Oliveira, Bairro Alto Alegre – Setor 4

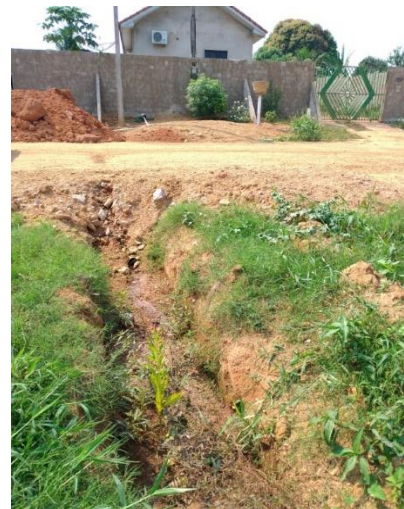
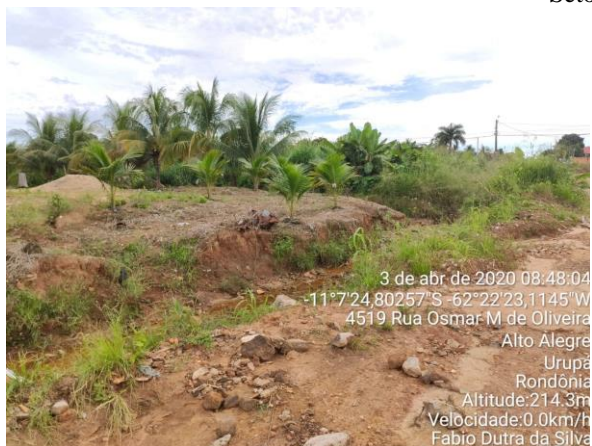
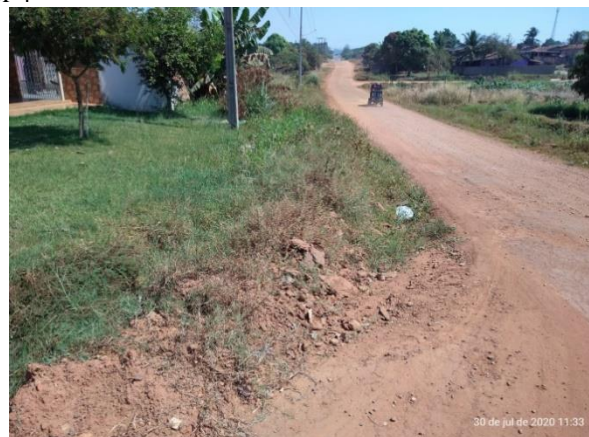
Avenida 7 de Setembro, Bairro Novo Horizonte – Setor 3

Rua Osmar Marcelino de Oliveira, Bairro Alto Alegre – Setor 4

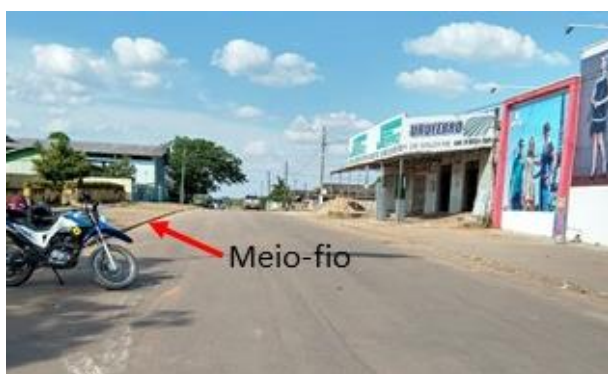
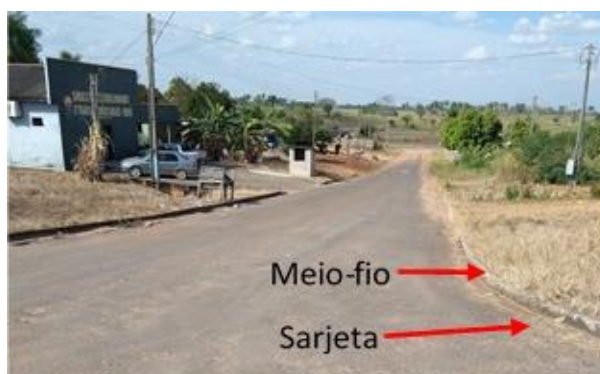
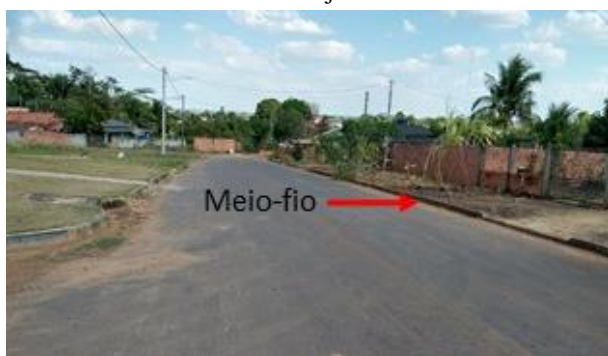
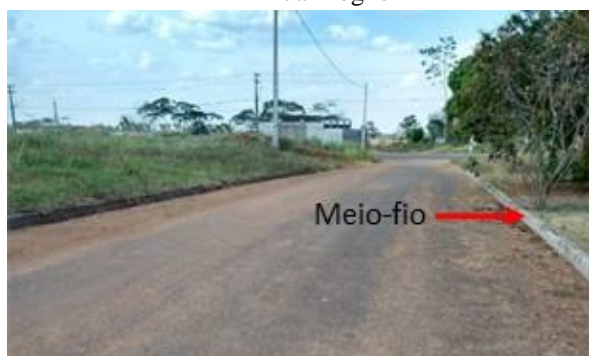
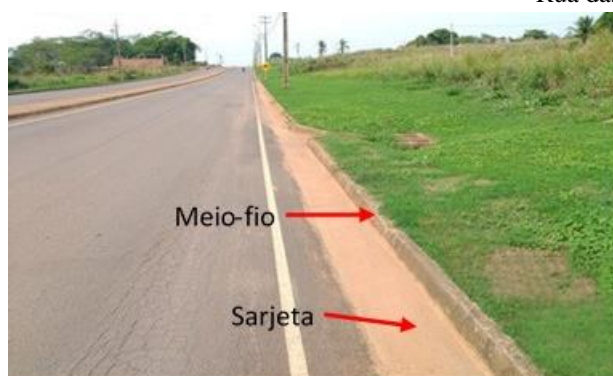
Figura 177 - Meio-fio e sarjetas

Em alguns pontos o meio fio apresenta base superior 10cm, base inferior 15cm e altura entre 15 a 20cm e as sarjetas apresentam aproximadamente 13cm de largura e 5cm de altura. De modo geral, as sarjetas e guias do município apresentam bom estado de conservação, porém contêm acúmulo de terras (Figura 177).

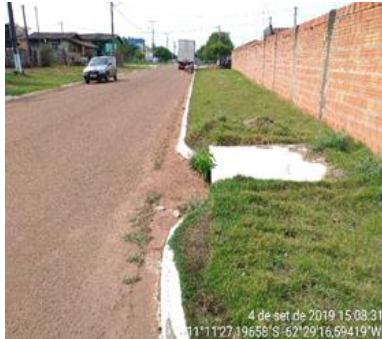
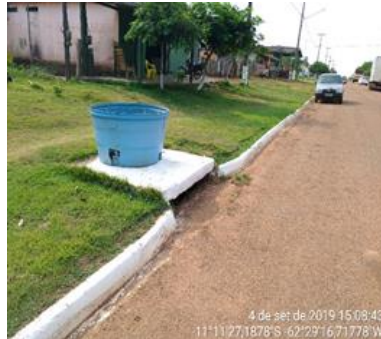
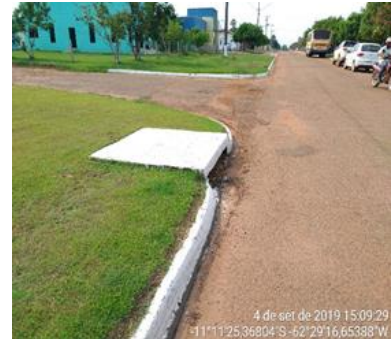
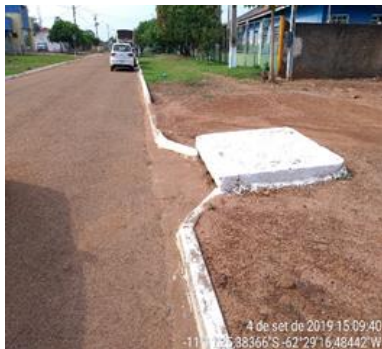
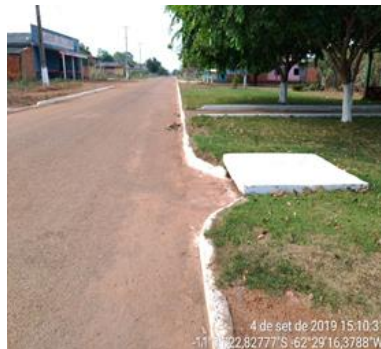
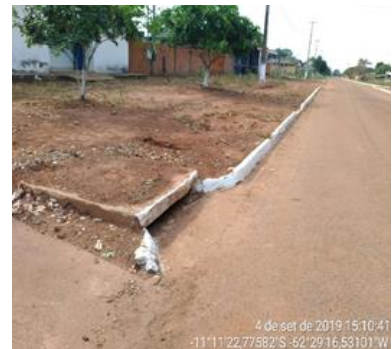
Figura 179 - Bocas de lobo do núcleo Nova Aliança.

A Figura 179 apresenta o estado de conservação das bocas de lobo do Núcleo.

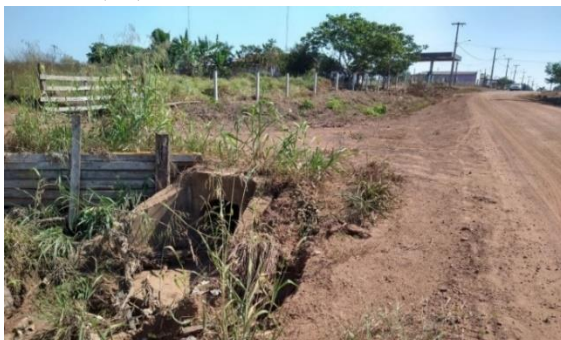
Figura 180 - Lançamento final das águas pluviais (L1) na Avenida Brasil/ Linha 16

A Figura 180 e Figura 181 ilustram o lançamento final de águas pluviais do sistema de drenagem do Núcleo Nova Aliança.

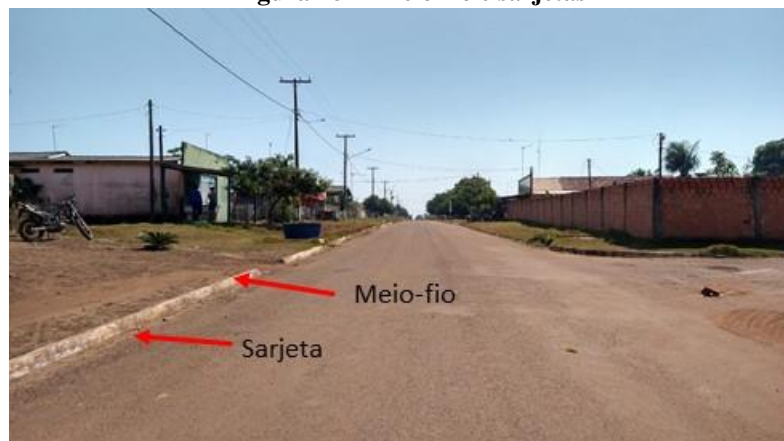
Figura 182 - meio-fio e sarjetas

As sarjetas e os meios-fios são instalados junto com a pavimentação. Durante a visita *in loco* identificou-se que a única via pavimentada é a Linha 16 (via principal) do núcleo. De modo geral, as sarjetas e guias do município apresentam bom estado de conservação (Figuras 182 e 183).

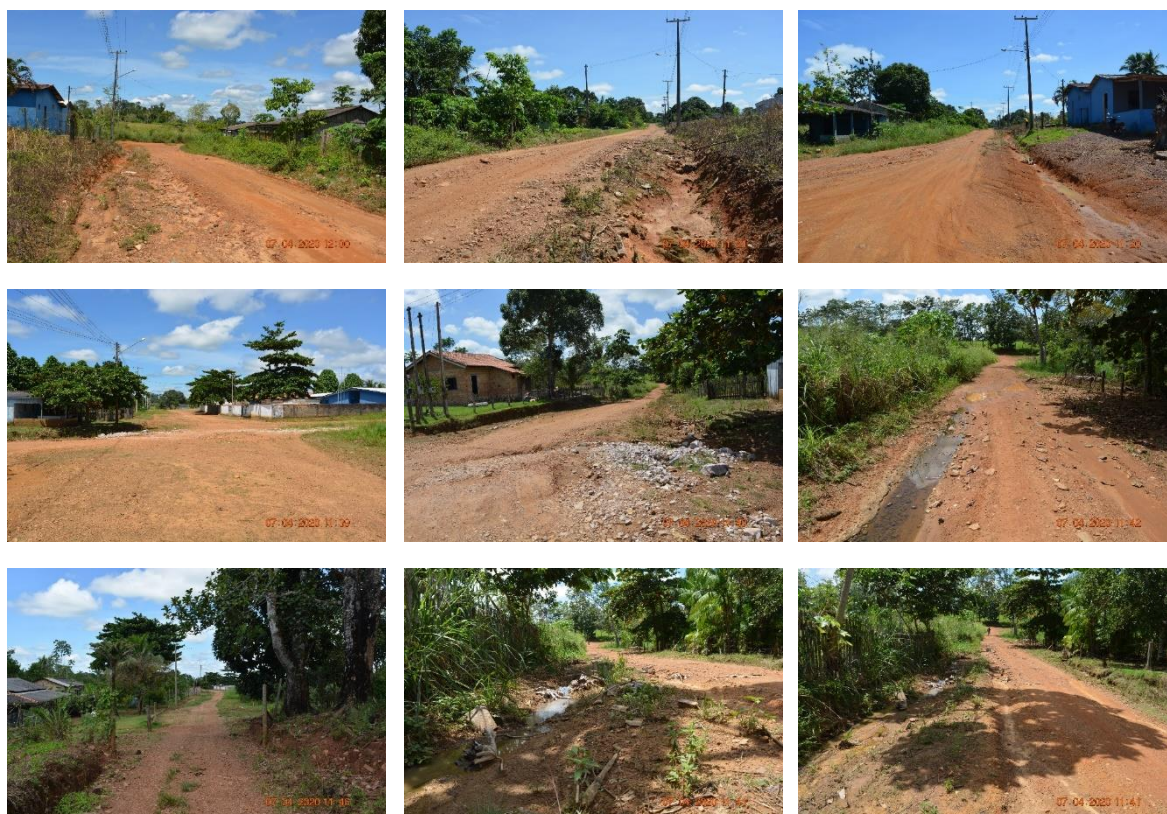
Figura 185 - Vias sem pavimentos no Núcleo Primavera

Apesar de não possuir microdrenagem nas demais vias, não houve relatos de grandes problemas causados por alagamentos. Contudo, foram identificados acúmulos de águas nas vias e consequente erosão, conforme demonstra a Figura 185. Vale mencionar que o núcleo Primavera não possui nome das ruas, pois ainda não possui regularização fundiária, sendo assim não foi possível mencionar na figura abaixo.

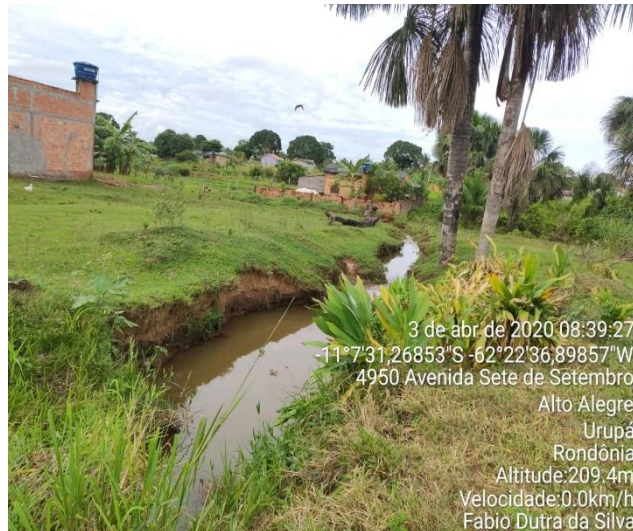
Figura 187 - Igarapé inominado 1

- O Fundo de Vale 1 nasce no bairro Alto Alegre, localiza-se nas coordenadas geográficas 11° 7'32.93"S e 62°22'36.43"O e recebe contribuição dos bairros Alto Alegre e Santíssima Trindade e deságua no rio Urupá (Figura 187).

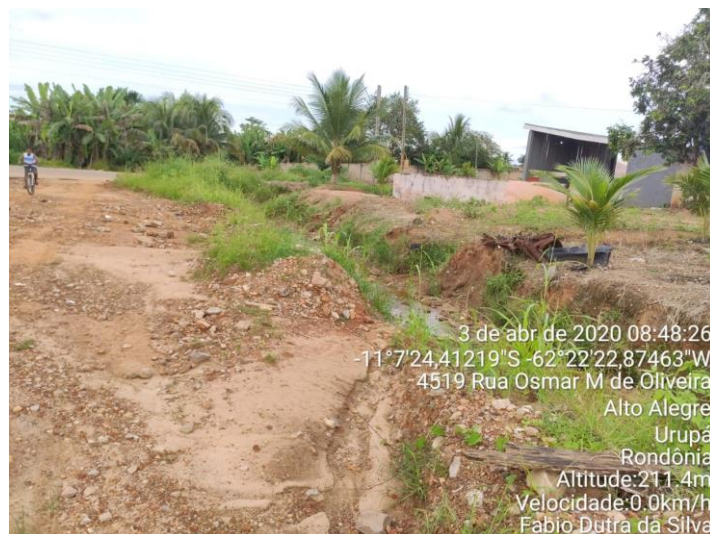
Figura 188 - Igarapé inominado 2

- O fundo de Vale 2, nasce no bairro Alto Alegre, localiza-se nas coordenadas geográficas 11° 7'41.63"S e 62°22'32.12"O e recebe contribuição dos bairros Santíssima Trindade e Novo Horizonte, e deságua no rio Urupá (Figura 188).

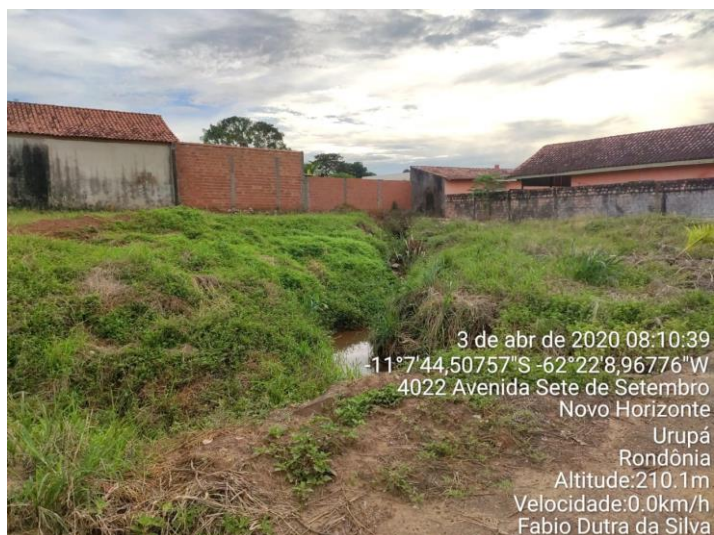
Figura 189 - Igarapé inominado 3

- O Fundo de Vale 3, nasce no bairro Centro, localiza-se nas coordenadas geográficas 11° 7'50.34"S e 62°22'20.11"O e recebe contribuição dos bairros Novo Horizonte e Sumaúma e deságua no rio Urupá (Figura 189).

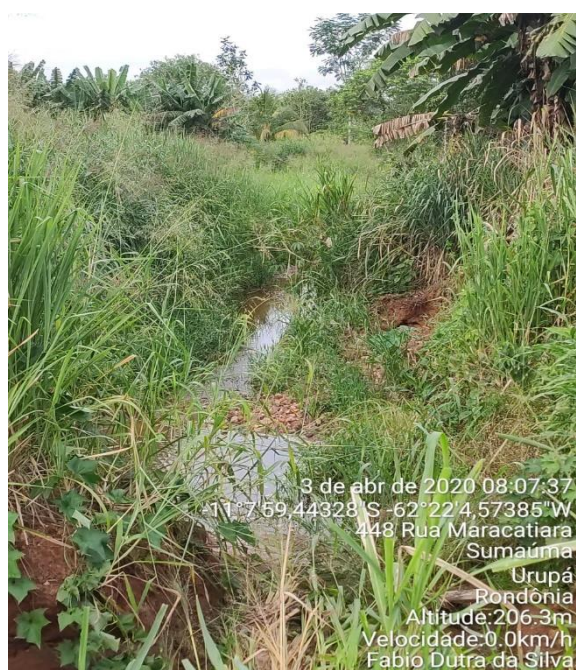
Figura 190 - Igarapé inominado 4

- O fundo de Vale 4, nasce no bairro Sumaúma, localiza-se nas coordenadas geográficas 11° 7'59.45"S e 62°22'4.03"O e recebe contribuição do bairro Centro e deságua no rio Urupá (Figura 190).

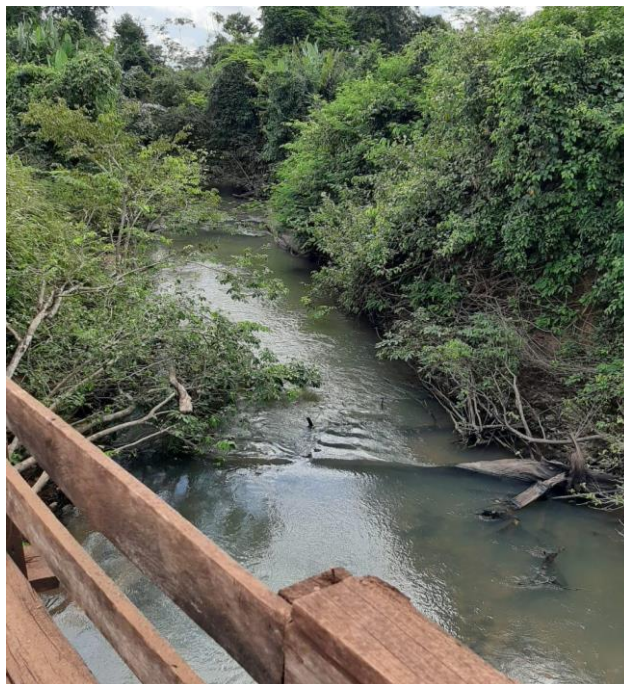
Figura 192 - Córrego do Índio Cocheiro

- Fundo de Vale 1: O córrego do Índio Cocheiro localiza-se a aproximadamente 0,5 km do núcleo populacional do núcleo, nas coordenadas geográficas: 11°11'43.30"S e 62°29'17.34"O (Figura 192).

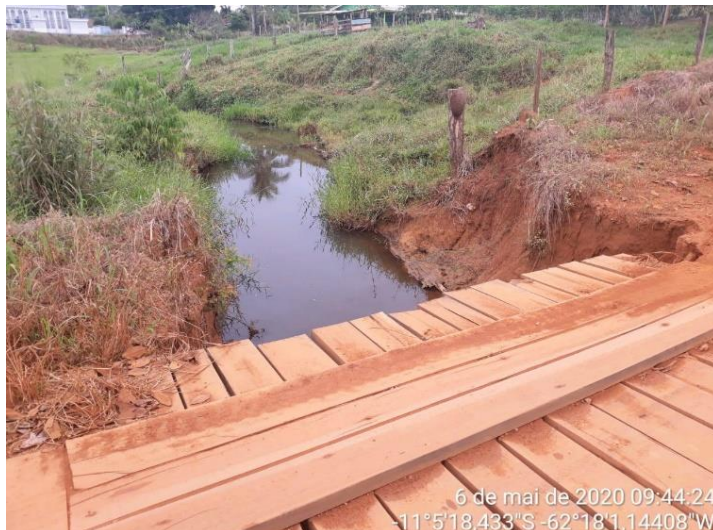
Figura 194 - Igarapé inominado 1

- Fundo de Vale 1: Igarapé inominado 1, situado a aproximadamente 0,5 Km do núcleo, sob coordenadas geográficas: 11° 5'10.93"S e 62°18'36.53"O (Figura 194).

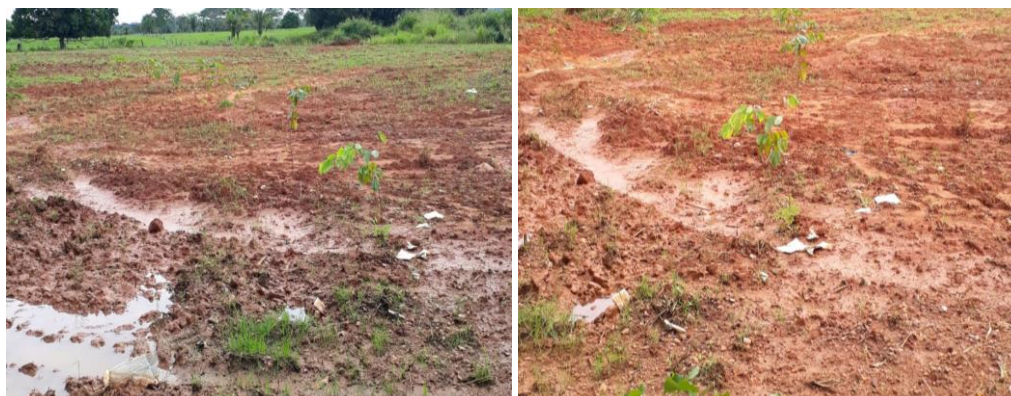
Figura 195 - Recomposição da vegetação do antigo Lixão

No município de Urupá iniciou-se um processo de recomposição da vegetação na área correspondente ao antigo lixão do município no ano de 2018. A recomposição da área é objeto de um Termo de Ajustamento de Conduta (TAC) nº006/2017PJAO entre o Ministério Público do Estado de Rondônia e o município de Urupá, assinado em 01 de novembro de 2017. As áreas possuem 8.500 m² e 2.600 m², e foram plantadas um total de 500 mudas, com espécies: Jatobá, Cedro, Mogo e cerejeira. A Figura 195 ilustra o plantio de mudas na área.
