**DIAGNÓSTICO TÉCNICO-PARTICIPATIVO DO PLANO MUNICIPAL
DE SANEAMENTO BÁSICO DE URUPÁ/RO**

URUPÁ, RO
Novembro de 2021

Diagnóstico apresentado ao Núcleo Intersetorial de Cooperação Técnica – NICT da FUNASA, como produto para composição do Plano Municipal de Saneamento Básico, equivalendo ao Produto C do Termo de Execução Descentralizada – TED 08/17, celebrado entre FUNASA e IFRO. O Diagnóstico foi elaborado pelo Comitê Executivo do PMSB e aprovado pelo Comitê de Coordenação, recebendo assessoramento técnico do IFRO, por meio do Projeto Saber Viver Portaria nº 1876 / REIT-CGAB/IFRO, e financiamento através da FUNASA.

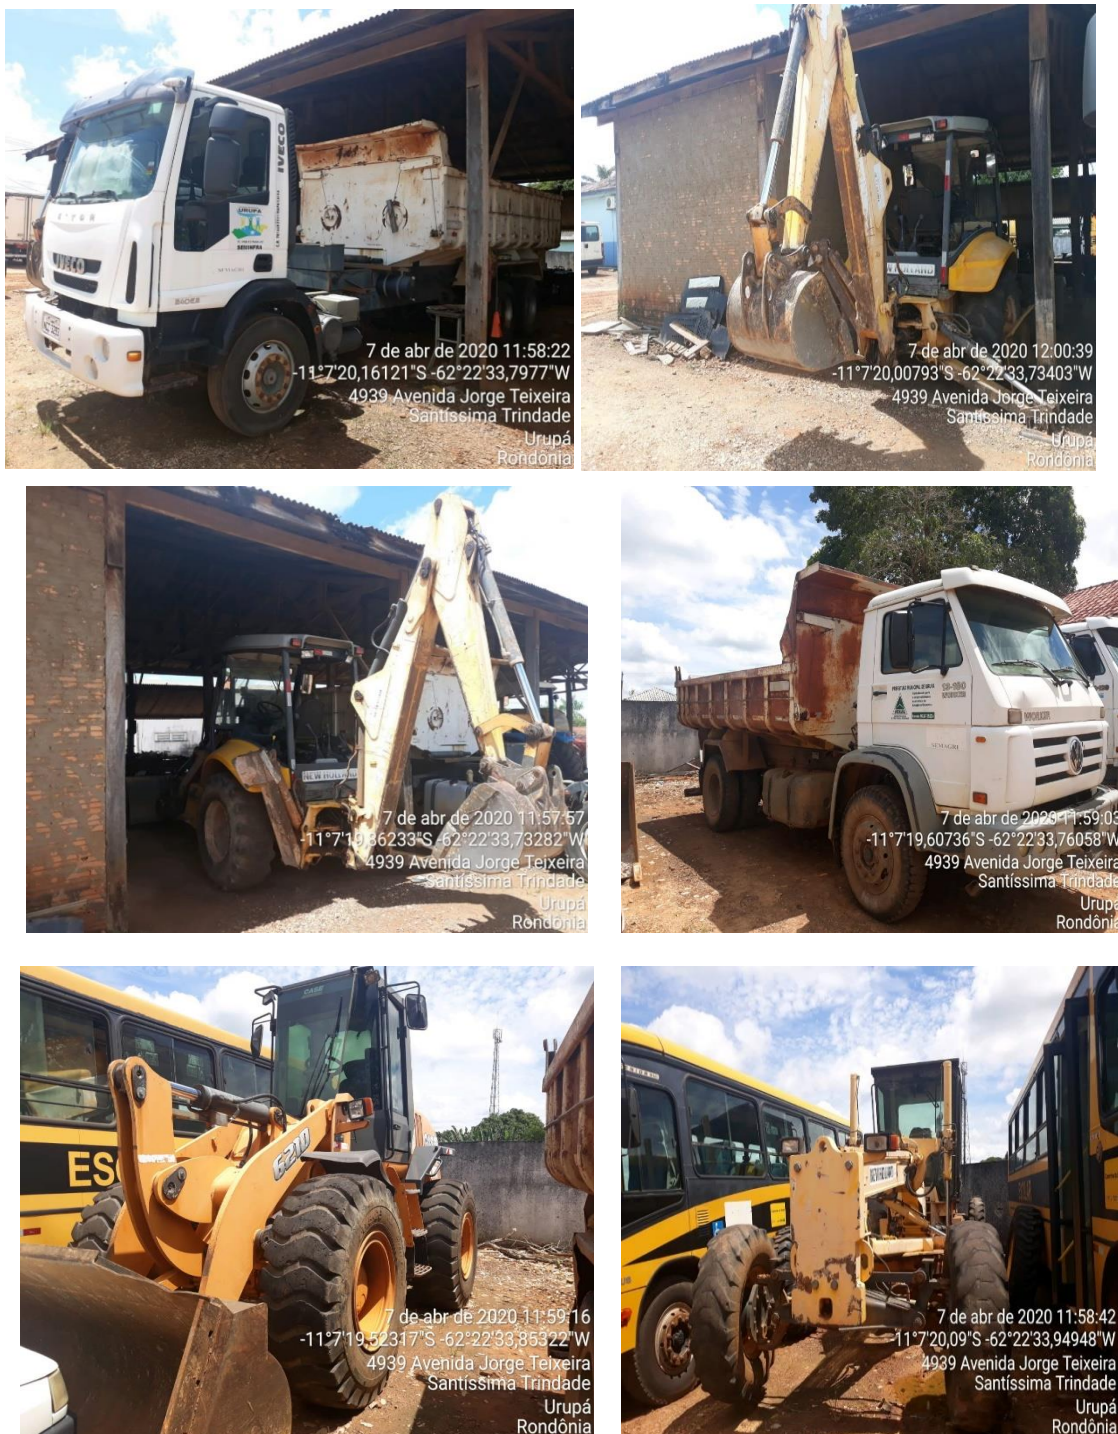
Figura 196 - Veículos utilizados na limpeza e reparo dos dispositivos de drenagem

Para auxiliar os trabalhos a Prefeitura Municipal conta com máquinas, veículos e equipamentos que auxiliam na execução, reparos e manutenção na rede de drenagem, sendo: 01 retro escavadeira case 580 N modelo 2013, 01 retro escavadeira new holland B95B modelo 2017, 02 pás carregadeiras case 621 D modelo 2015, 01 pá carregadeira new holland W130B modelo 2019, 01 caminhão caçamba volkswagen/constellation 26.280 6x4 modelo 2014, 01 caminhão basculante iveco modelo 2013, 01 caminhão caçamba Ford/cargo 2629 modelo 2014/2015, 01 escavadeira hidráulica sobre esteira modelo 2018, conforme demonstrado na Figura 196.

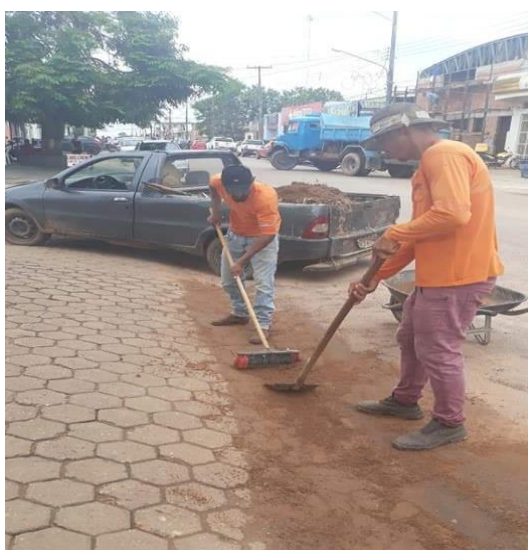
Figura 197 - Veículos e equipamentos utilizados na limpeza das vias públicas

Os serviços são realizados semanalmente por um total de 07 colaboradores, compreendendo as atividades de varrição de 9.225 metros quadrados de ruas e avenidas e varrição de 6.527,38 metros quadrados de espaços públicos. Para auxiliar os trabalhos, a empresa utiliza um veículo Fiat Strada, e utensílios como enxadas, rastelos, pá, soprador de folhas, vassouras e carrinhos de mão (Figura 197).

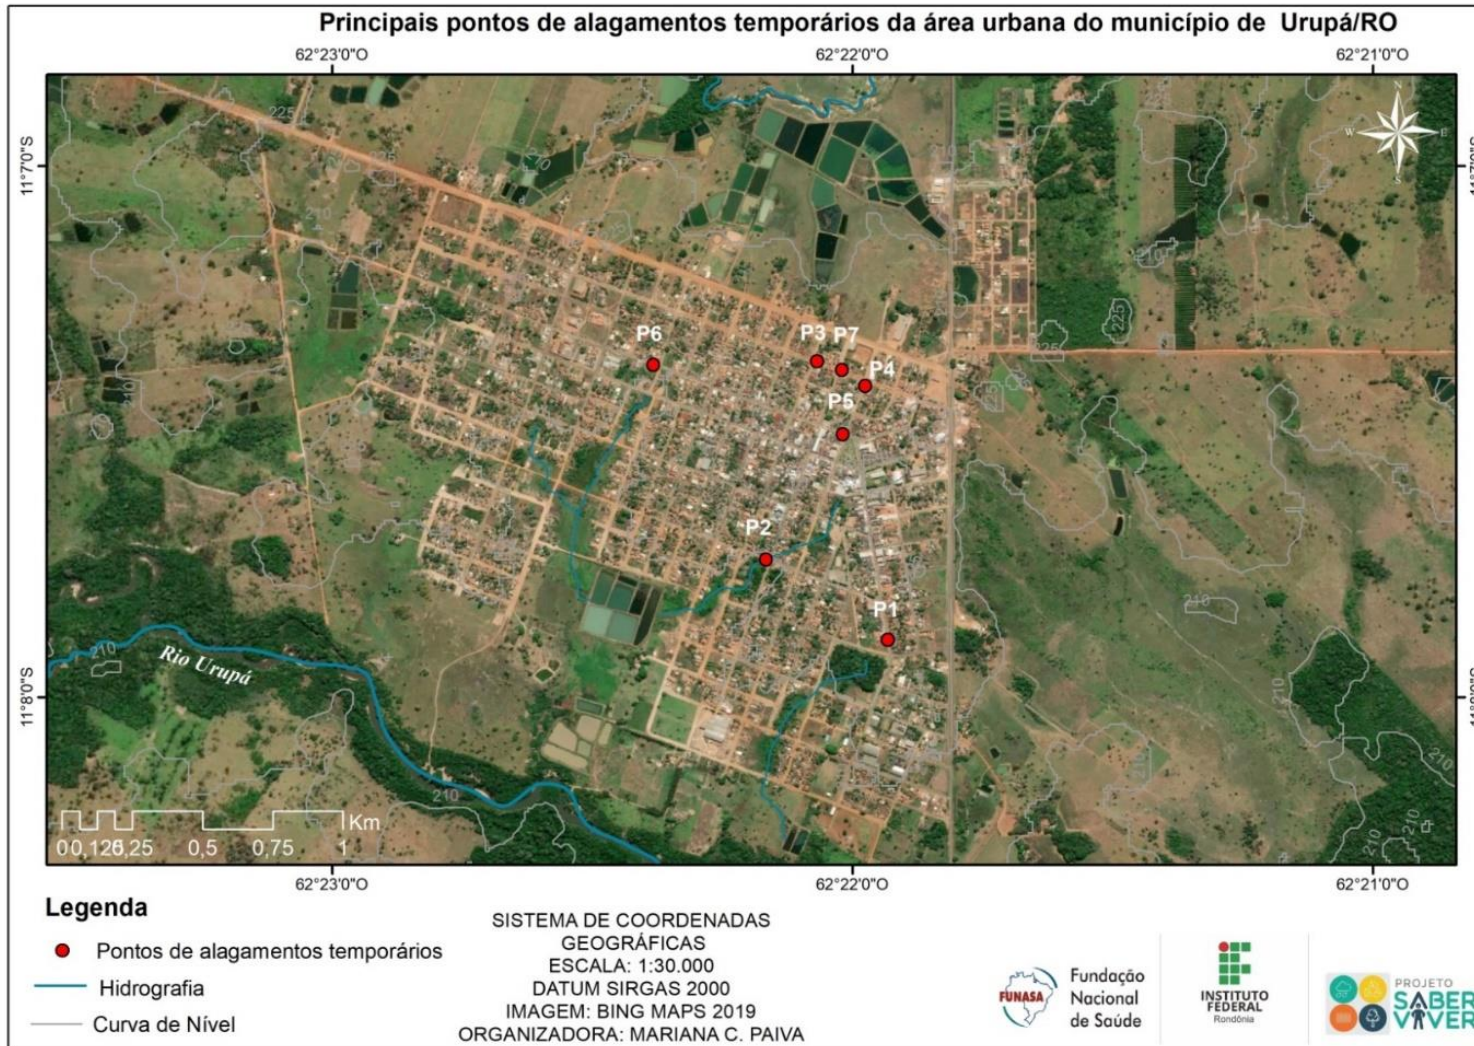
Figura 198 - Principais pontos de alagamentos temporários da área urbana de Urupá

Durante visita *in loco* ao município, foi possível observar os pontos onde ocorrem alagamentos temporários na área urbana do município (Figura 198). O Quadro 41 demonstra imagens dos pontos de alagamentos temporários da área urbana do município.

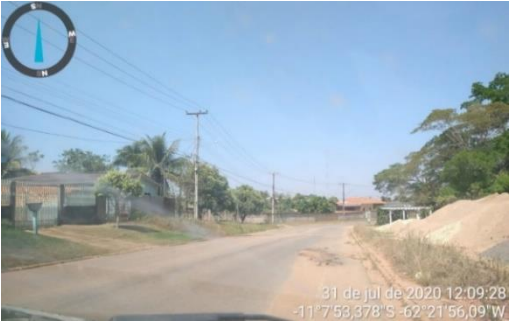
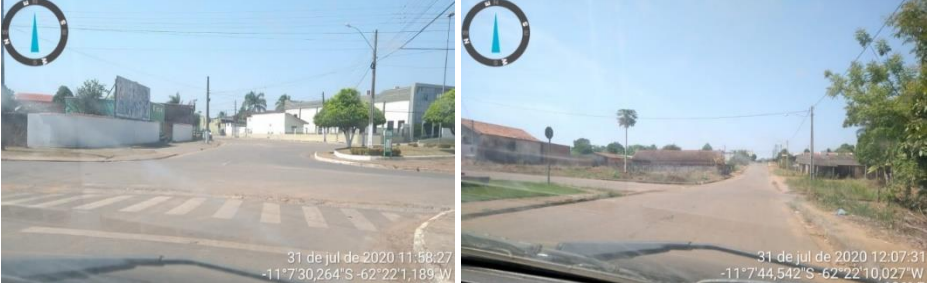
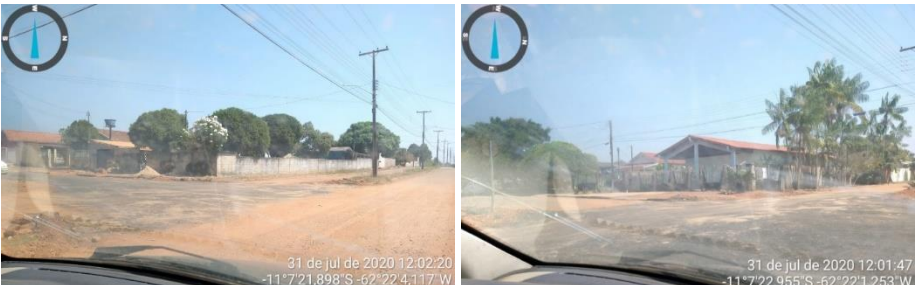
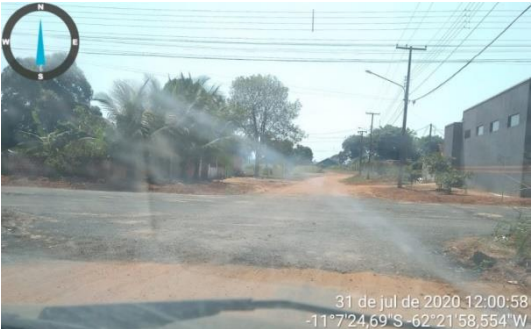
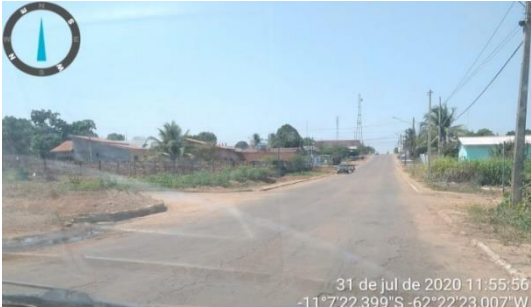
Quadro 40 - Pontos de alagamentos temporários

Local	Descrição	Fotos
P 01	Av. Cabo Barbosa

<p>31 de jul de 2020 12:09:28 -11°7'53,378"S -62°21'56,09"W</p>
P 02	Rua Mario Ney Nunes

<p>31 de jul de 2020 11:58:27 -11°7'30,264"S -62°22'1,189"W</p> <p>31 de jul de 2020 12:07:31 -11°7'44,542"S -62°22'10,027"W</p>
P 03	Rua Olavo Pires

<p>31 de jul de 2020 12:02:20 -11°7'21,898"S -62°22'4,117"W</p> <p>31 de jul de 2020 12:01:47 -11°7'22,955"S -62°22'1,253"W</p>
P 04	Rua José Rocha

<p>31 de jul de 2020 12:00:58 -11°7'24,69"S -62°21'58,554"W</p>
P 05	Avenida Jorge Teixeira

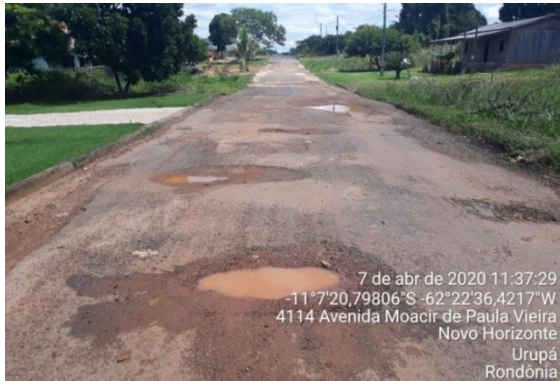
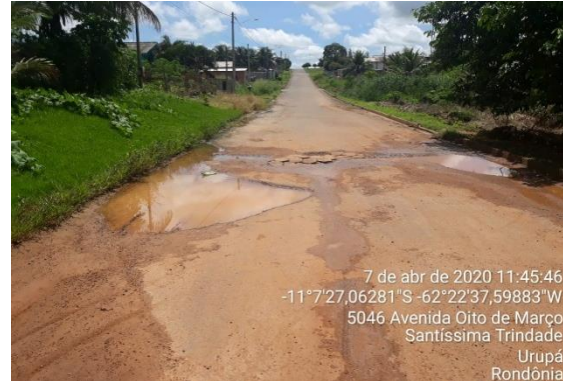
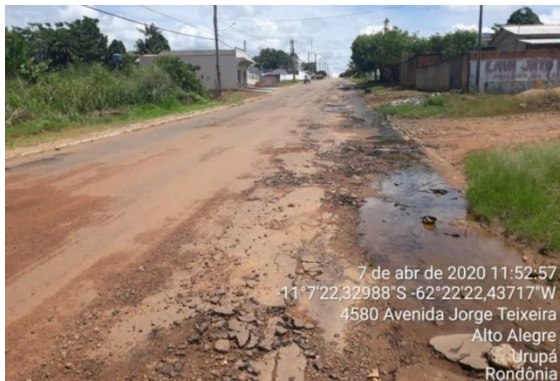
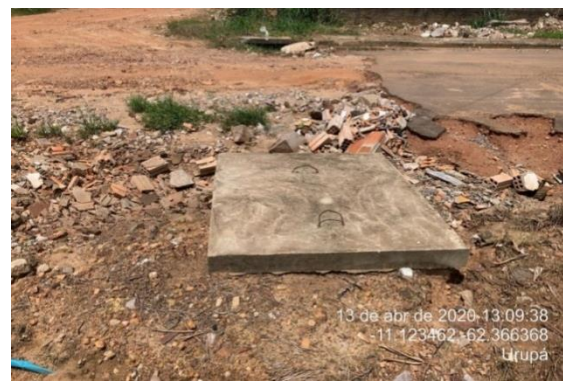
Figura 199 - Erosões nas vias provocadas por enxurradas

A drenagem pluvial da área urbana de Urupá apresenta erosão do solo nas vias sem dispositivo de drenagem, com ocorrência de buracos, causando o comprometimento do pavimento com e sem asfalto, conforme demonstra a Figura 199.

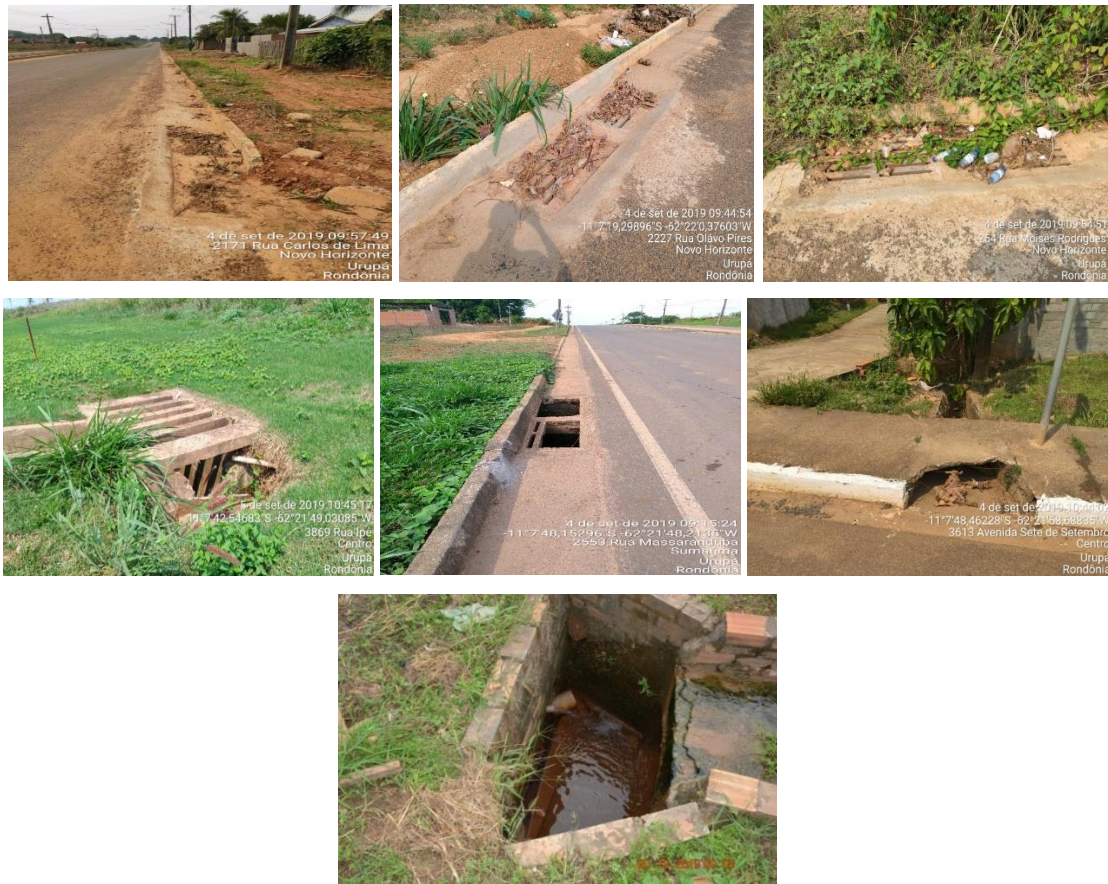
Figura 200 - Problemas identificados nos dispositivos de microdrenagem da área urbana

Outros problemas identificados “*in loco*” foram a ausência de manutenção constante da infraestrutura existente. Em muitos locais, foi possível observar o mau estado de conservação do sistema, com o entupimento de bocas de lobo com a presença de sedimentos e resíduos que acabam sendo depositados nos corpos d’água receptores, ausência de gradeamento e tampa nas bocas de lobo, meios-fios e sarjetas danificados, bem como ligações clandestinas de esgoto nas galerias pluviais, dificultando a otimização das operações de rápido escoamento da água de chuva para as quais foram projetadas conforme demonstrado na Figura 200.

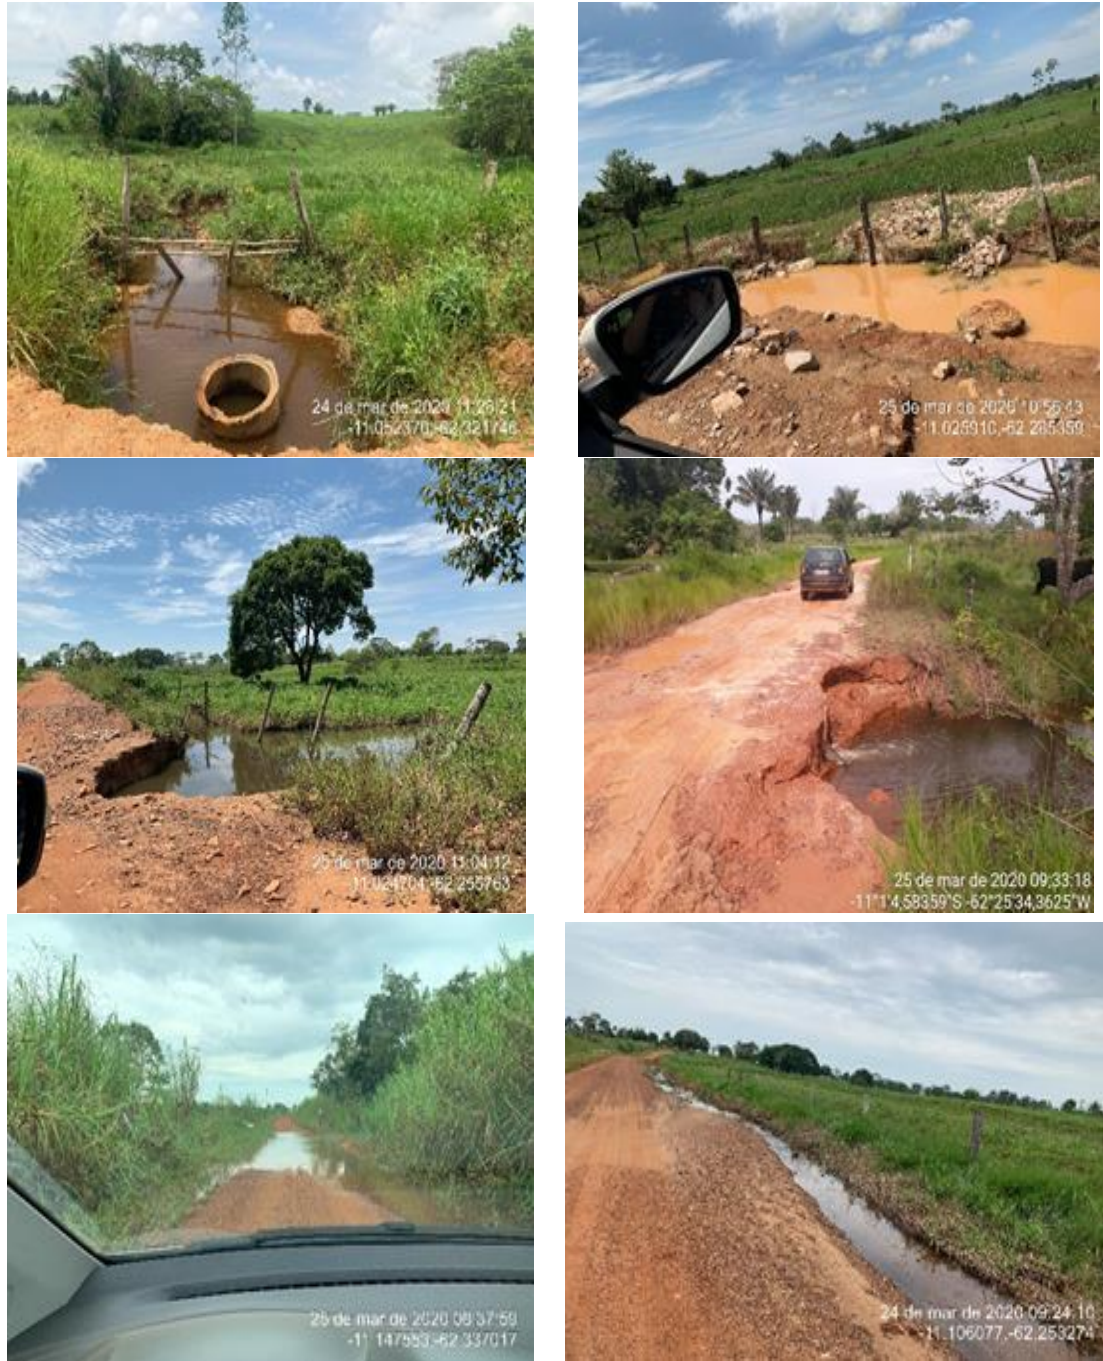
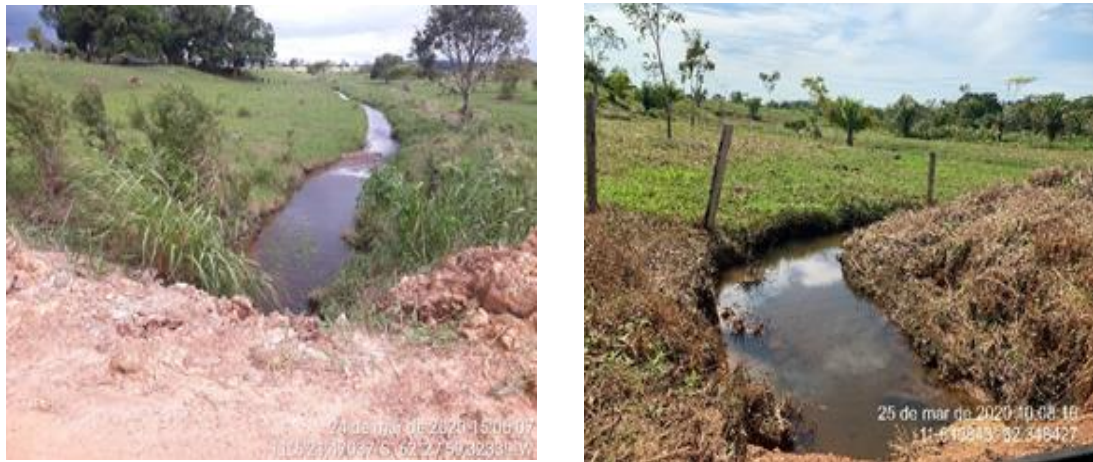
Figura 201 - Problemas identificados na área rural do município de Urupá

destacam-se: erosão nas vias, pontos de alagamentos, bueiros em más condições, bueiros entupidos e assoreamento dos corpos hídricos devido ao carreamento de sedimentos pela água da chuva. A Figura 201 demonstra os principais problemas diagnosticados.

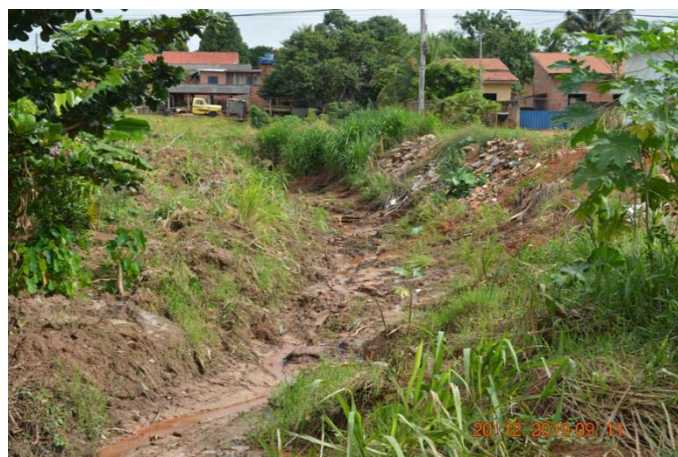
Figura 203 - Edificações na área de planície de igarapé

No entanto, nos últimos anos a expansão urbana do município está sendo feita de forma desordenada, onde as construções principalmente no tocante as áreas de planície de inundação dos igarapés, encontram-se atualmente cobertas parcialmente de edificações (Figura 203). Embora haja edificações, conforme informações da Prefeitura Municipal, nunca houve inundação, pois os igarapés são de pequeno porte.

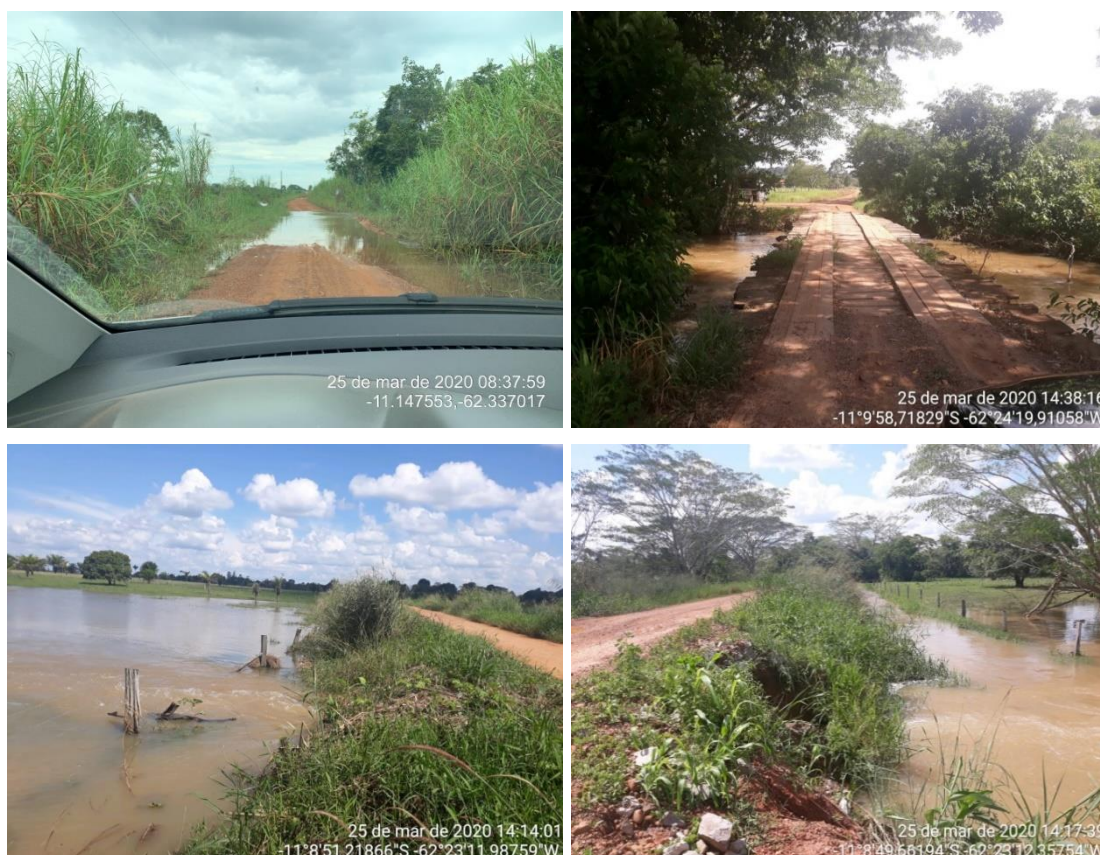
Figura 204 - Vista da zona rural no período chuvoso no ano de 2020

A zona rural do município é a área mais afetada por inundações no período chuvoso afetando as estradas vicinais e as propriedades rurais. Conforme informações da Secretaria Municipal de Infraestrutura – SEMINFRA, durante o período chuvoso ocorre o aumento da cota do rio Urupá, Isidro e Índio Cocheiro, obstruindo estradas e propriedades rurais (Figura 204).

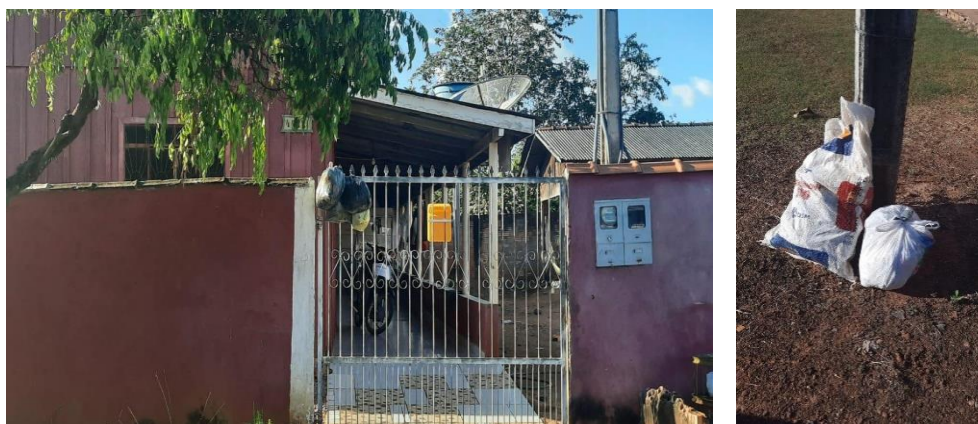
Figura 209 - Acondicionamento de resíduos sólidos domiciliares em portão e no chão

A falta de padronização e o acondicionamento inadequado observado em muitas ocasiões gera impacto visual negativo no município, além de possibilitar que animais soltos nas ruas rasguem os sacos plásticos e dispersem os resíduos na rua, potencializando impactos ambientais e sanitários e gerando problemas de limpeza urbana, como o retardamento da coleta.

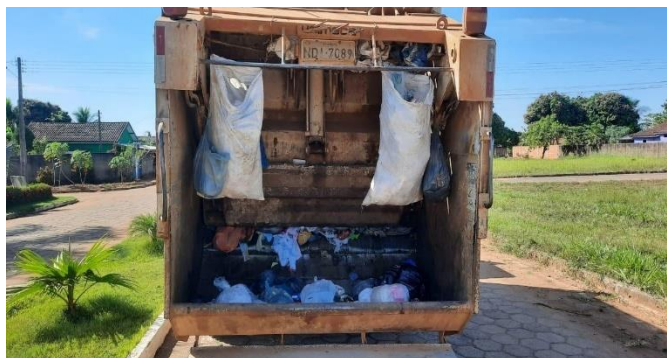
Figura 210 - Pré-triagem realizada pelos coletadores

A coleta e transporte de resíduos consistem no recolhimento, de forma manual e mecanizada, onde os resíduos são acumulados em pequenos volumes no itinerário da rota. Conforme verificado *in loco*, no ato da coleta os catadores fazem uma pré-triagem em cima do caminhão, acondicionando os resíduos passíveis de reciclagem e comercialização em sacos que ficam fixados na carroceria do caminhão (Figura 210).

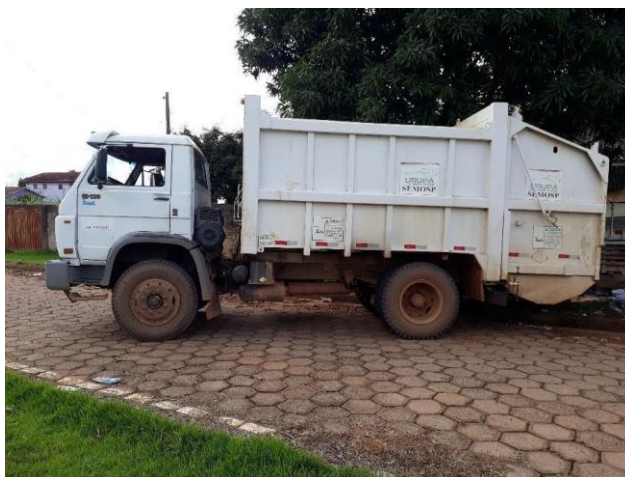
Figura 212 - Caminhão de coleta de resíduos domésticos no município de Urupá

Para realizar os serviços de coleta e transporte dos resíduos sólidos domiciliares, o município dispõe de 01 (um) caminhão compactador da marca Volkswagen e modelo 13.180, fabricado no ano de 2000 e em boas condições de uso (Figura 212).

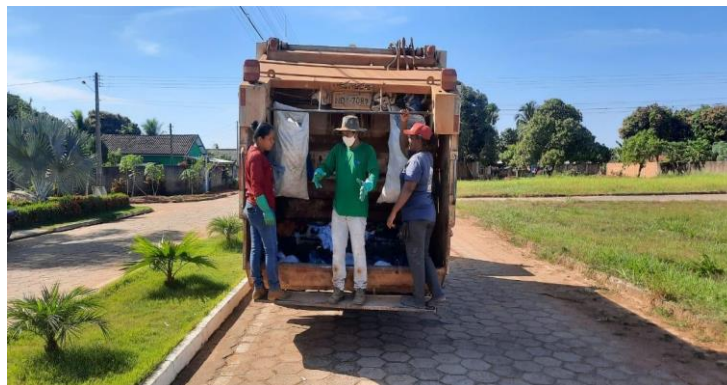
Figura 213 - Coleta de resíduo sólido domiciliar e comercial no município de Urupá

Os coletores realizam os serviços de coleta utilizando Equipamentos de Proteção Individual (EPI) como: luvas de proteção, botinas de segurança e máscaras, conforme é possível observar na Figura 213. Não são disponibilizadas nenhuma forma de apoio para os colaboradores, como ponto de apoio para descanso/ alimentação, banheiro e guarda de utensílios.

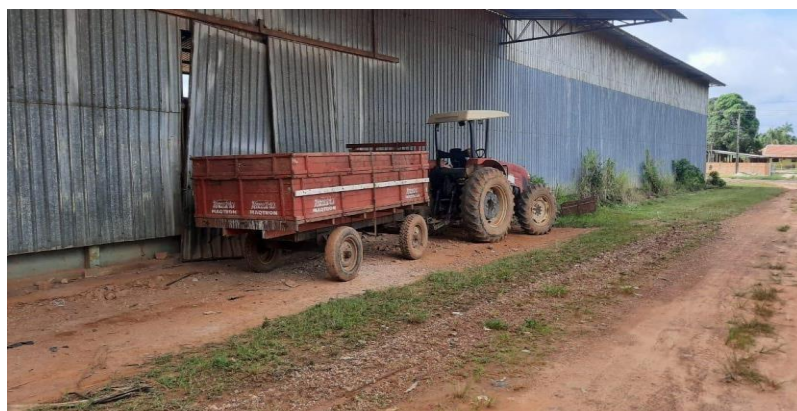
Figura 214 - Trator utilizado na coleta de resíduos

O município ainda conta com um trator com carretinha, marca Agritech, Modelo 1175-4 (Figura 214), que é utilizado como veículo reserva na coleta dos resíduos domiciliares no município.

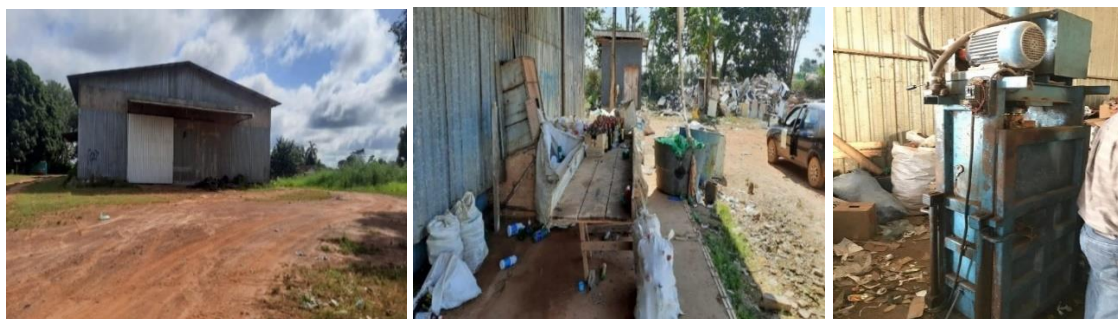
Figura 216 - Galpão de triagem, esteira e prensa utilizada para separação dos resíduos

Os resíduos sólidos domésticos são destinados até o galpão de triagem, onde é realizada a separação dos recicláveis e dos rejeitos. Os resíduos separados são: Papel/papelão, plástico (sacolas transparentes, sacolas brancas, garrafas PET e plástico duro), metais em geral (cobre, alumínio, ferro), vidro (garrafas de cachaça e garrafas de Uísque). Conforme verificado in loco, os resíduos não são pesados. Além disso, foi verificada a existência de uma esteira e uma prensa.

O galpão utilizado mede cerca de 150 m², a prensa é industrial, de metal com capacidade de enfardamento de 100 kg de material, não há esteira disponível para separação de materiais (Figura 216).

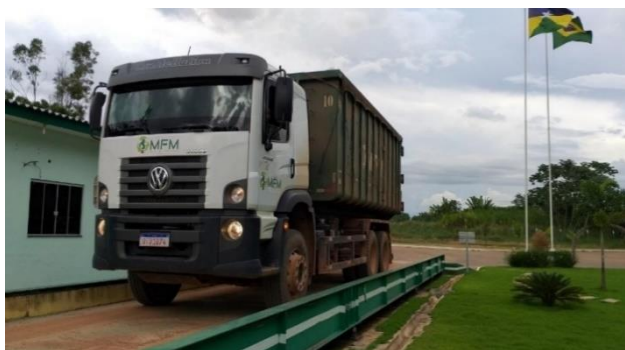
Figura 219 - Caminhão transportador de rejeitos do município de Urupá

O transporte dos rejeitos da unidade de transbordo até o aterro sanitário é realizado pela empresa MFM Soluções Ambientais localizada no município de Ji-Paraná por um caminhão caçamba pertencente à MFM marca Volkswagen modelo 31.330 CRC 6X4, fabricado no ano de 2019, conforme ilustra Figura 219.

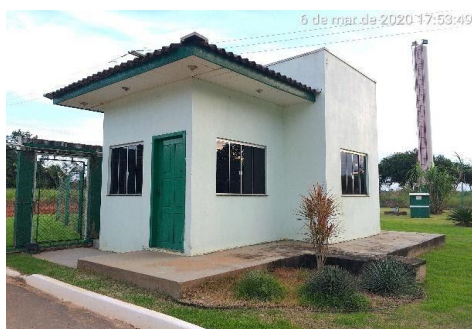
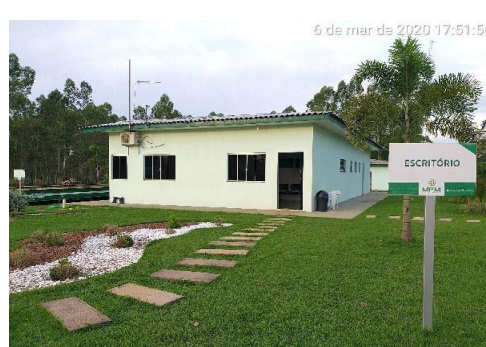
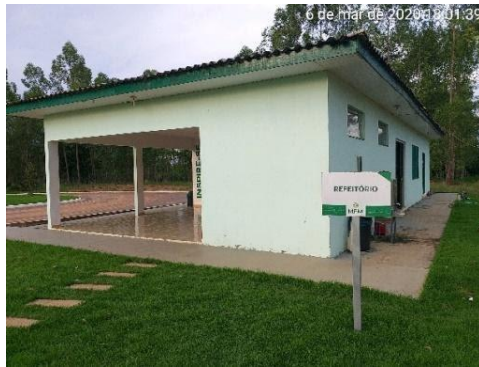
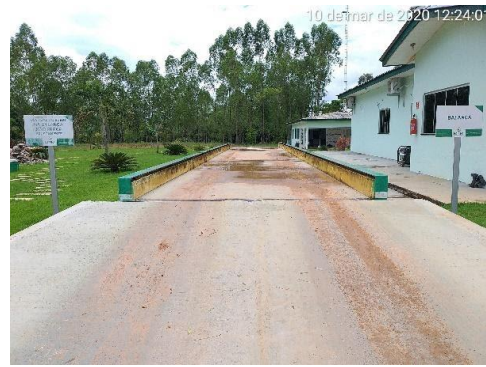
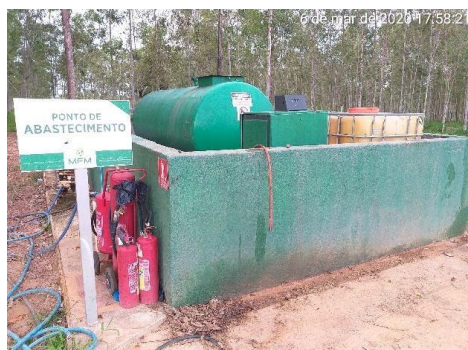
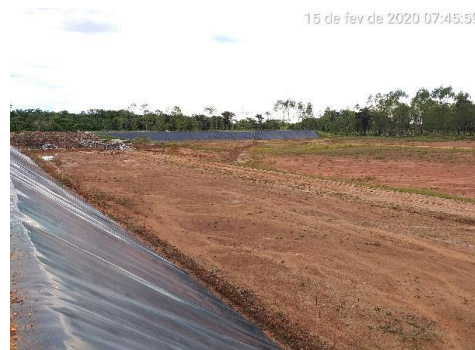
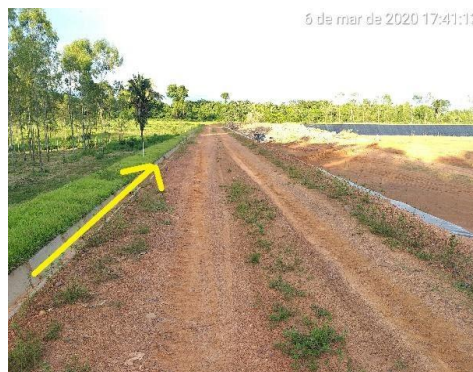
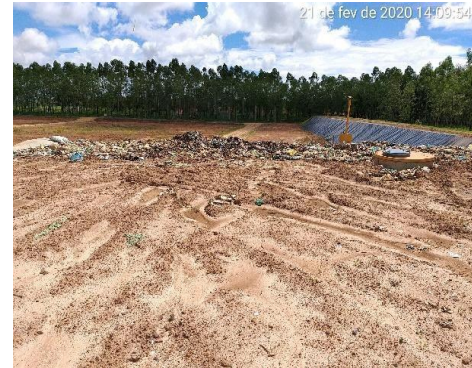
Figura 222 - Infraestruturas do aterro da MFM no município de Ji-Paraná RO

Atualmente o Aterro sanitário possui as seguintes infraestruturas (Figura 222):

- Instalações de apoio administrativo: prédio de administração, refeitório, sanitários, balança rodoviária de pesagem, posto de abastecimento e guarita de controle de acesso.
- Célula de disposição final de resíduos sólidos com impermeabilização por geomembrana;
- Sistema de drenagem de gás e de líquido percolado (Chorume);
- Sistema de tratamento de líquidos percolados e demais efluentes, através de processo biológico por lagoas de estabilização e Estação de Tratamento de Efluentes Líquidos físico-químico.
- Sistema de drenagem de águas superficiais;
- Sistemas de monitoramento de águas superficiais e subterrâneas.

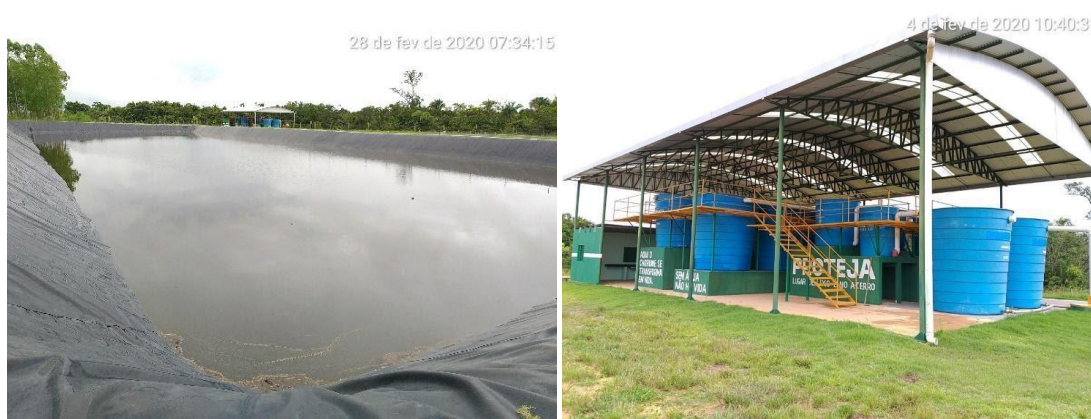
Figura 223 - Estação de Tratamento de Efluentes

Os efluentes gerados no aterro sanitário são coletados e encaminhados para estação de tratamento de efluentes, onde recebem o tratamento por meio das lagoas aeradas, lagoa facultativa, lagoa de maturação e estação físico-química (Figura 223).

Lagoas de Tratamento Biológico

Estação de tratamento de efluentes líquidos físico-químico - ETE

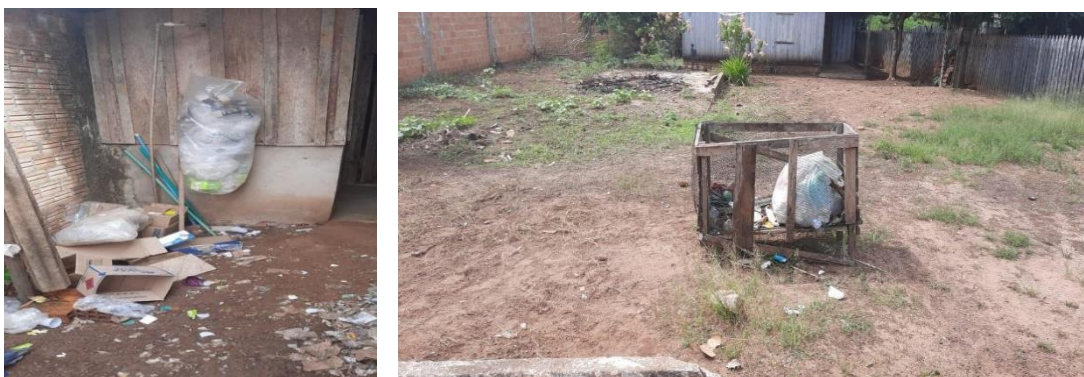
Figura 224 - Acondicionamento dos resíduos sólidos domésticos do Núcleo Nova Aliança

No Núcleo Nova Aliança a população é a responsável pelo acondicionamento dos resíduos. Os resíduos sólidos domésticos são armazenados em sacolas plásticas, e também em caixas, e não há segregação dos resíduos secos e úmidos. O acondicionamento é diverso, e não há padronização das lixeiras, podendo os resíduos serem depositados em lixeiras no passeio, em caixas de papelão, bombonas plásticas; ser pendurado em grades ou árvores, depositado sobre o solo ou pavimento, ou ser acondicionado em outros materiais improvisados para tal finalidade (Figura 224).

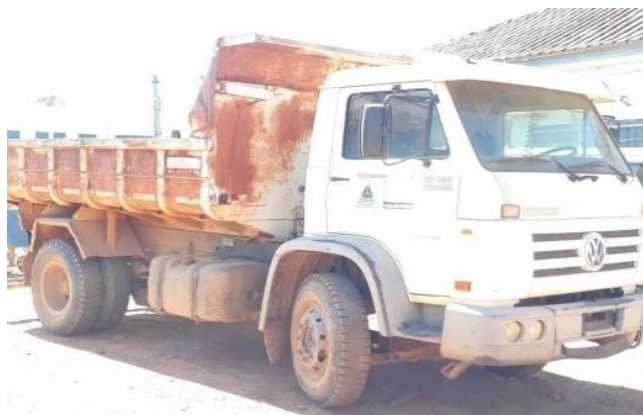
Figura 226 - Caminhão transportador de resíduos do Núcleo Nova Aliança

O transporte dos resíduos domésticos do Núcleo Nova Aliança é de responsabilidade da Prefeitura Municipal, e a prestação do serviço é realizada pelos funcionários da Secretaria de Agricultura por meio de um caminhão marca Volkswagen e modelo 13.180, conforme é possível observar na Figura 226.

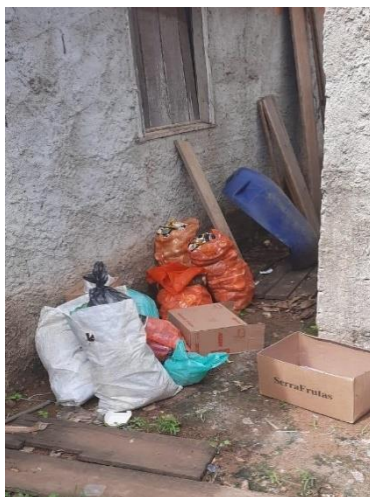
Figura 227 - Acondicionamento dos resíduos sólidos domésticos do Núcleo Primavera

O acondicionamento é diverso, e não há padronização das lixeiras, podendo os resíduos serem depositados em lixeiras no passeio, em caixas de papelão, bombonas plásticas; pendurado em grades ou árvores, depositado sobre o solo ou pavimento, ou ser acondicionado em outros materiais improvisados para tal finalidade, como apresentado na (Figura 227).

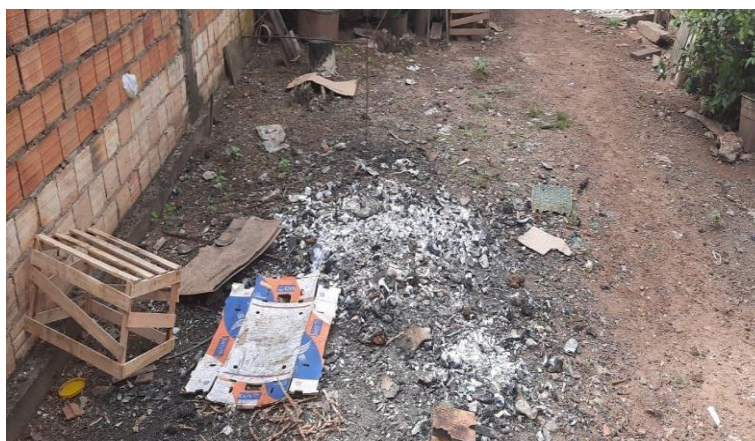
Figura 228 - Destinação final dos resíduos do Núcleo Primavera

Os resíduos sólidos domiciliares gerados no Núcleo Primavera não possuem nenhum tipo de tratamento. Os resíduos gerados são em sua maioria queimados ou enterrados diariamente pelos próprios moradores (Figura 228).

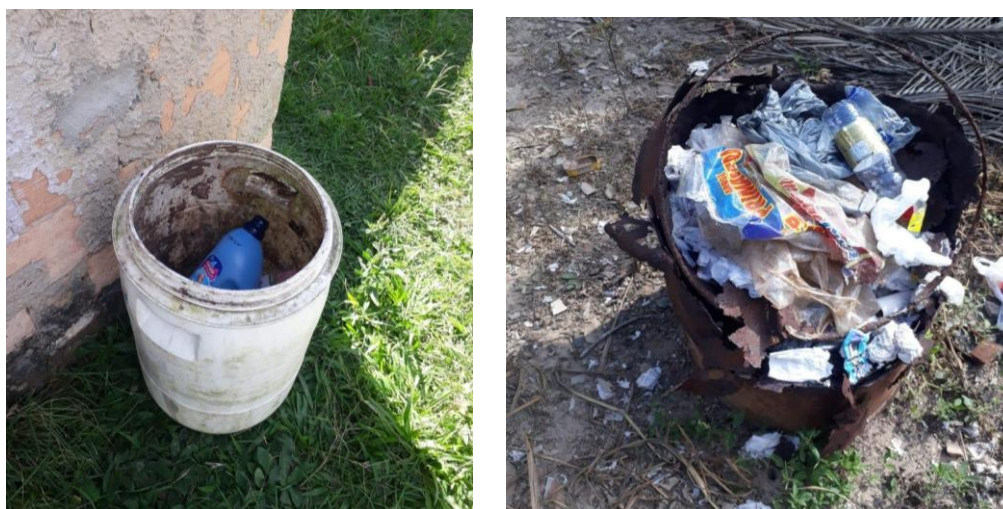
Figura 229 - Acondicionamento dos resíduos sólidos domiciliares da área rural do município de Urupá

Na zona rural do município de Urupá a população é responsável pelo acondicionamento de seus resíduos domésticos e não há nenhum tipo de segregação. Os resíduos comumente são acondicionados em sacolas plásticas de supermercado, sacos plásticos de variados tamanhos e caixas de papelão, e posteriormente são depositados em lixeiras, ou em caixas de papelão, bombonas plásticas, pendurado em grades ou árvores, depositado sobre o solo, e em frente às residências conforme demonstra a Figura 229.

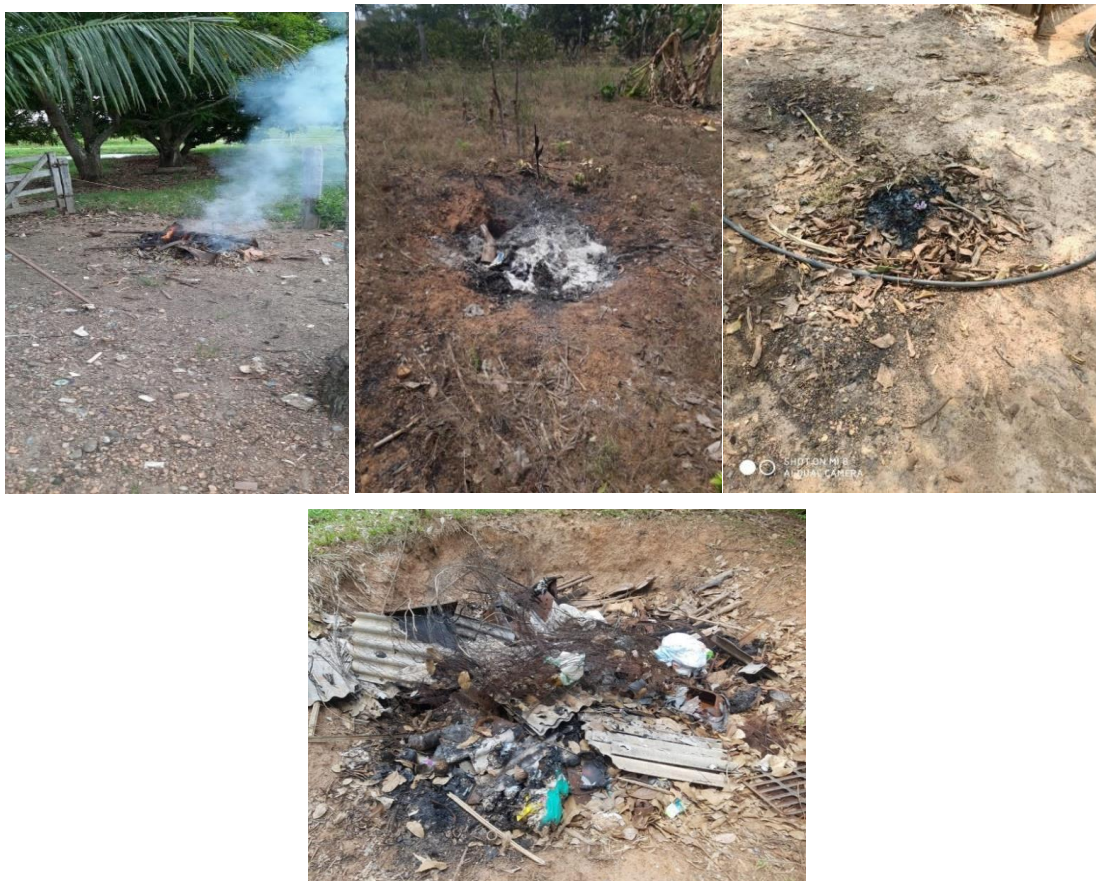
Figura 230 - Destinação final dos resíduos da área rural do município de Urupá

Os resíduos sólidos domiciliares gerados na área rural do município de Urupá não possuem nenhum tipo de tratamento. De acordo com os dados obtidos com a aplicação de questionários durante a pesquisa social realizado pelo Projeto Saber Viver, totalizando 357 pessoas entrevistadas, desse total 69% responderam que praticam a queima dos resíduos sólidos domiciliares, 22% responderam que os resíduos são queimado/enterrado, e 7% responderam que os resíduos são enterrados, conforme a Figura 230.

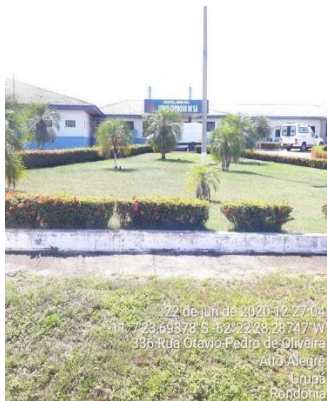
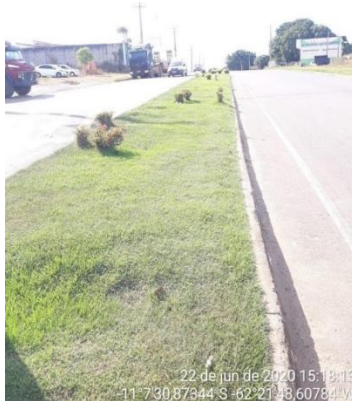
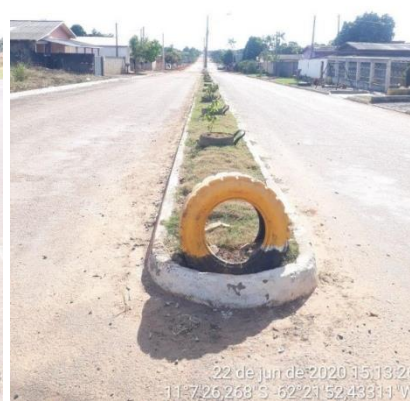
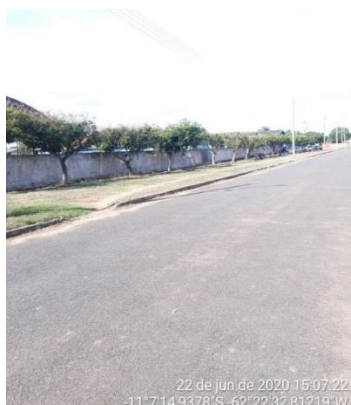
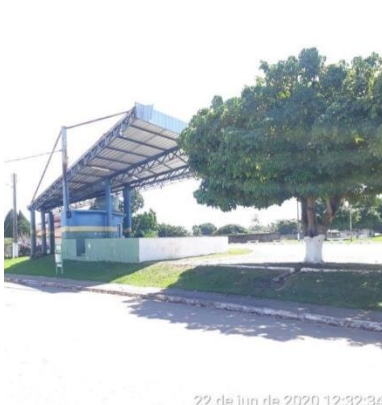
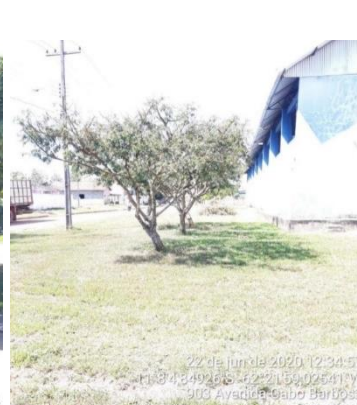
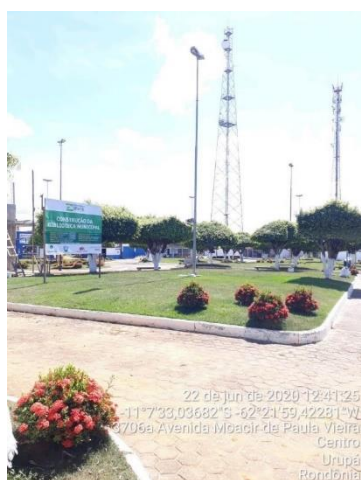
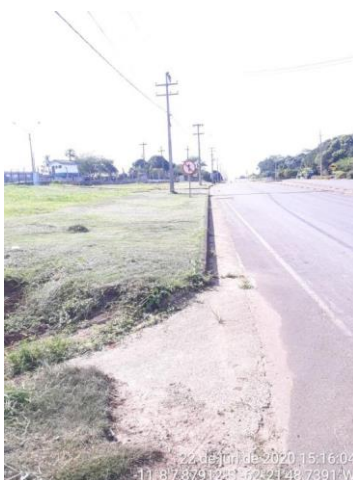
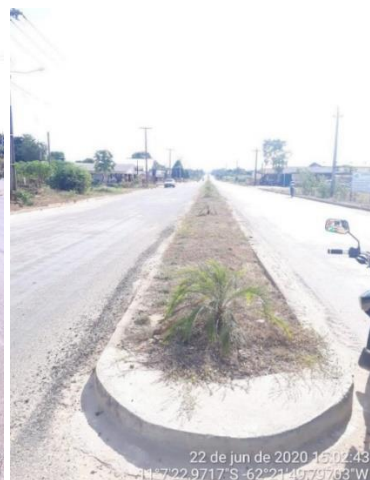
Figura 232 - Locais onde são realizadas atividades de varrição, poda e capina na sede

A Figura 232 apresenta os principais locais onde são realizadas as atividades de varrição, poda e capina na sede municipal de Urupá.

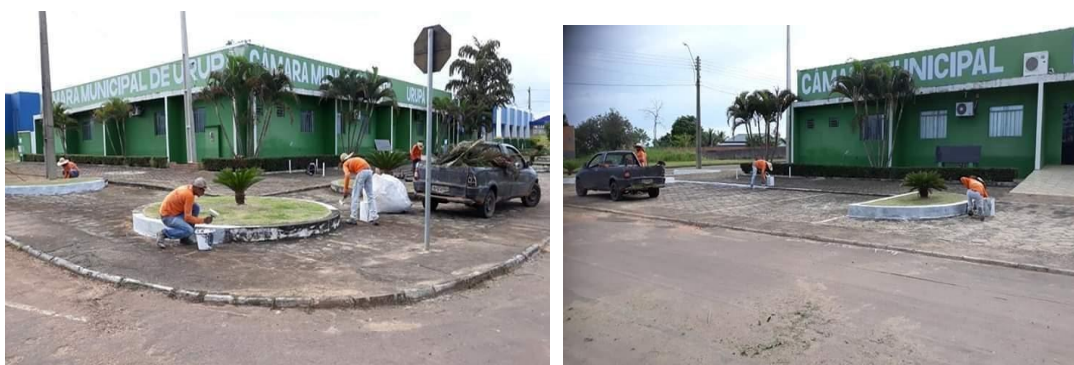
Figura 234 - Pintura de meio-fio

A pintura de meio fio é realizada 02 (duas) vezes ou mais vezes por ano de acordo com a necessidade nas áreas centrais da sede pela Secretaria Municipal de Infraestrutura (SEMINFRA). Na Figura 234 é apresentado a execução do serviço de manutenção da pintura de meio-fio da cidade de Urupá.

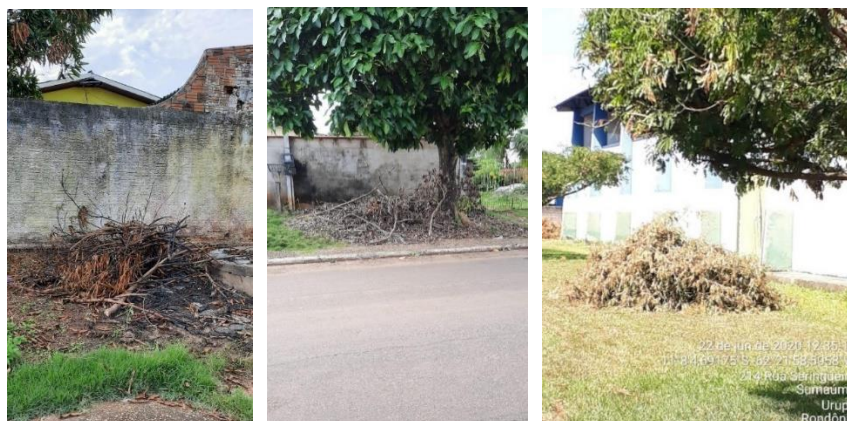
Figura 235 - Acondicionamento temporário de Resíduo de podas

Os resíduos resultantes da limpeza são acondicionados temporariamente a céu aberto nas calçadas das vias públicas, até que a equipe de limpeza pública realize o recolhimento e o transporte para a destinação final. A Figura 235 apresenta os resíduos resultantes de podas de árvores feitos pela população e a forma como são acondicionados.

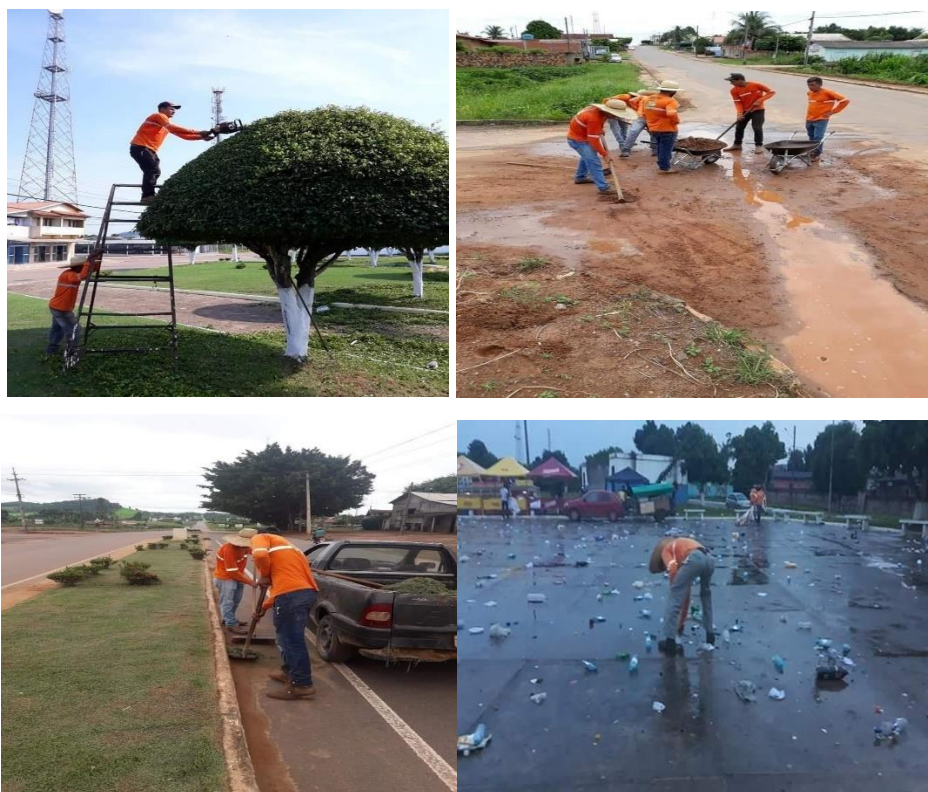
Figura 237 - Ferramentas e veículos utilizados na limpeza pública

As coletas dos resíduos de varrição são realizadas através dos equipamentos de limpeza, como enxadas, rastelos, pá, soprador de folhas, vassouras e carrinhos de mão. Para a capina mecanizada são utilizadas roçadeiras e para poda de árvores serras, machados e foices. Para auxiliar os trabalhos de limpeza pública a empresa PROLIMP LTDA conta com 1 (uma) Picape Strada (Figura 237).
