**DIAGNÓSTICO TÉCNICO-PARTICIPATIVO DO PLANO MUNICIPAL
DE SANEAMENTO BÁSICO DE URUPÁ/RO**

URUPÁ, RO
Novembro de 2021

Diagnóstico apresentado ao Núcleo Intersetorial de Cooperação Técnica – NICT da FUNASA, como produto para composição do Plano Municipal de Saneamento Básico, equivalendo ao Produto C do Termo de Execução Descentralizada – TED 08/17, celebrado entre FUNASA e IFRO. O Diagnóstico foi elaborado pelo Comitê Executivo do PMSB e aprovado pelo Comitê de Coordenação, recebendo assessoramento técnico do IFRO, por meio do Projeto Saber Viver Portaria nº 1876 / REIT-CGAB/IFRO, e financiamento através da FUNASA.

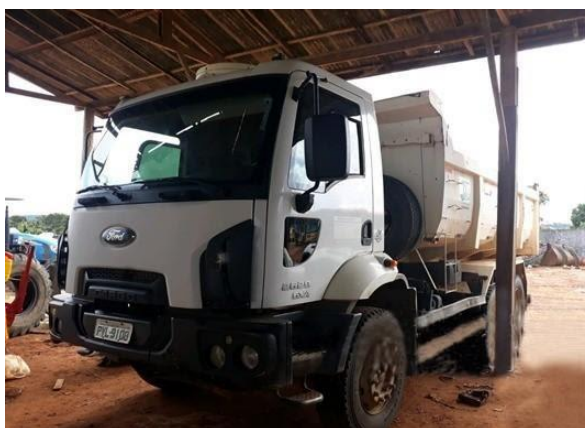
Figura 238 - Caminhão utilizado nos serviços de limpeza pública

A SEMINFRA realiza o transporte dos resíduos de limpeza pública, por meio de veículos próprios do Município, através da utilização de 01 (um) caminhão caçamba modelo Cargo 2629 6x4 (Figura 23).

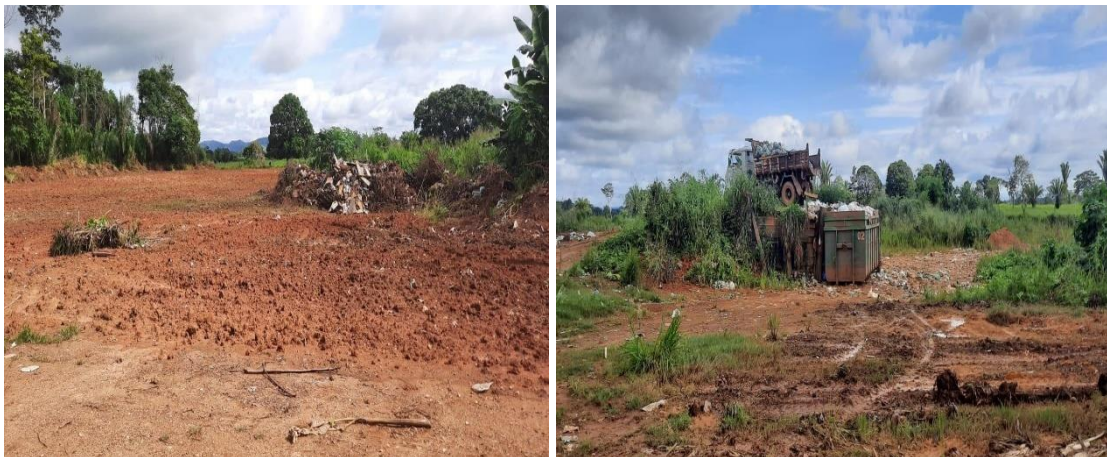
Figura 240 - Área utilizada para disposição final dos resíduos sólidos da limpeza pública

A área não possui controle de acesso. Foi verificado in loco que a área possui cerca delimitadora. No entanto, não possui portão. Sendo assim, não evita o acesso de animais e pessoas não autorizadas e atualmente não possui licenciamento ambiental (Figura 240).

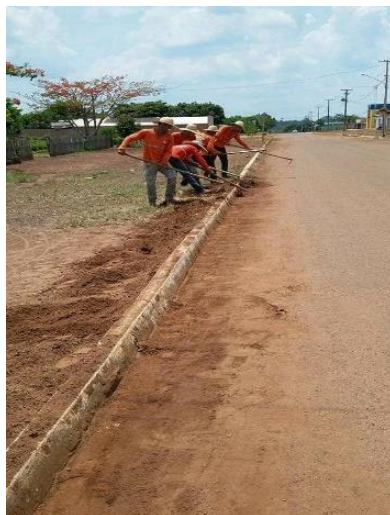
Figura 241 - Raspagem de sarjetas no Núcleo Nova Aliança

As podas de árvores e a capina são de responsabilidade dos próprios moradores. A varrição, raspagem de sarjetas da via pública e asfaltada (Linha 16) é realizado esporadicamente e não há um cronograma definido para a execução dos serviços. As atividades são realizadas pela empresa PROLIMP LTDA. Os serviços são realizados por um total de 07 colaboradores. A Figura 241 ilustra a realização do serviço no Núcleo Nova Aliança.

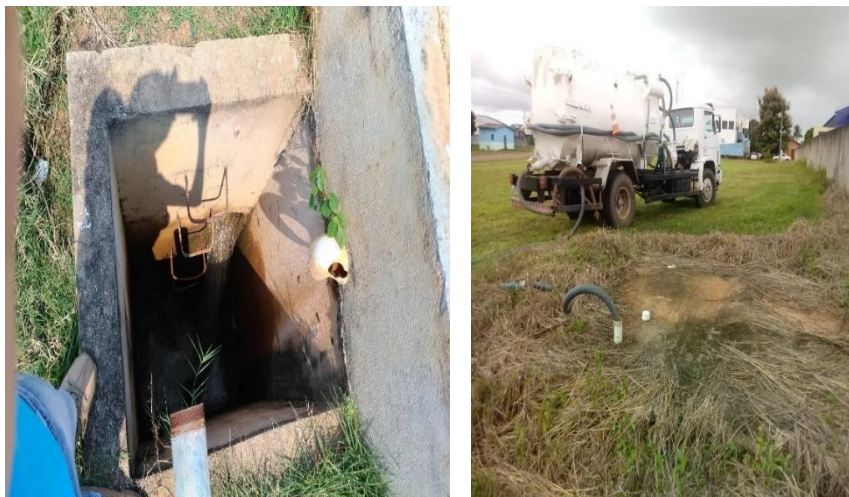
Figura 246 - Efluente proveniente das lavagens dos filtros da ETA e esgotamento de fossa na sede

A Figura 246 ilustra o efluente proveniente das lavagens dos filtros da ETA e o esgotamento de fossas no município.

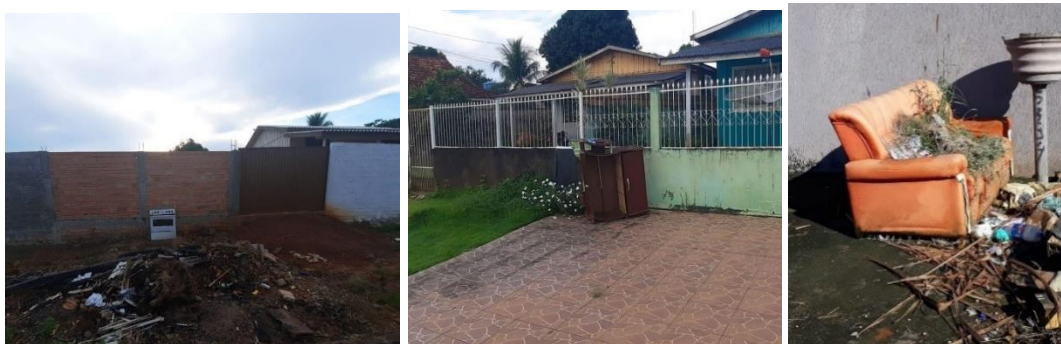
Figura 247 - Forma de acondicionamento de resíduos volumosos

Os resíduos volumosos são acondicionados geralmente a céu aberto, nas calçadas e vias públicas, em frente aos respectivos locais de geração, sem nenhum critério estabelecido para posterior recolhimento e destinação final, conforme é possível observar na Figura 247.

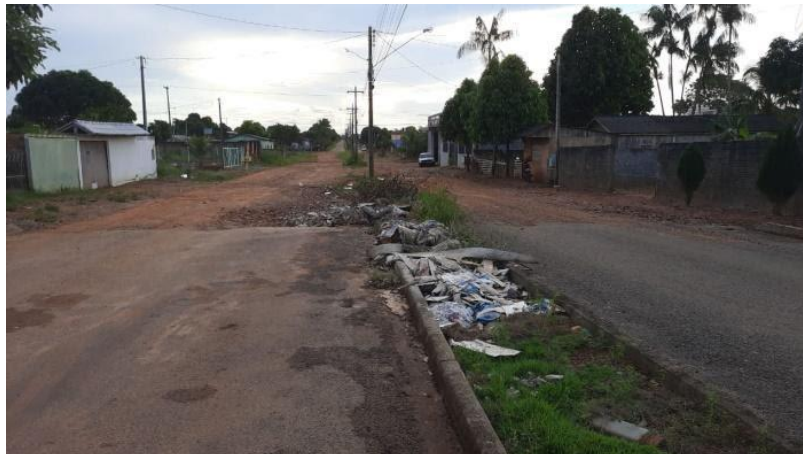
Figura 251 - Disposição de entulhos nas vias públicas de Urupá

Os resíduos de construção civil são acondicionados geralmente a céu aberto, nas calçadas e vias públicas, em frente aos respectivos locais de geração, sem nenhuma separação ou critério estabelecido para posterior recolhimento e destinação final, conforme mostra a Figura 251.

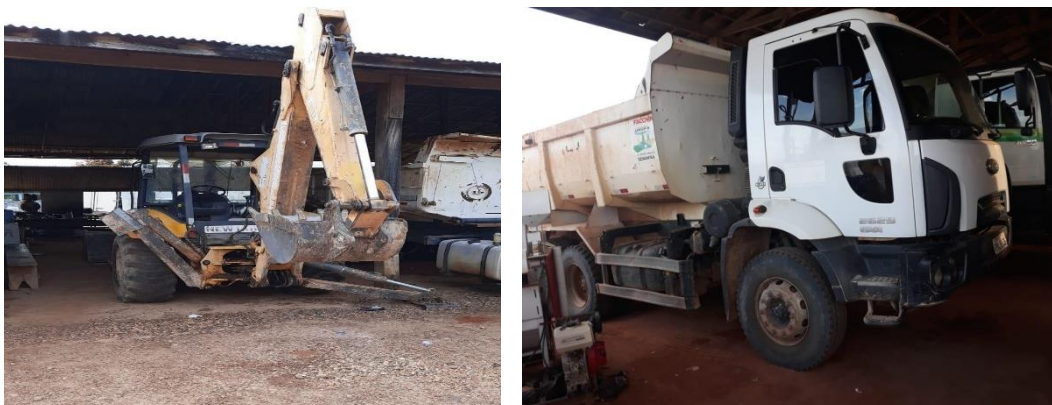
Figura 252 - Execução do serviço de limpeza de RCC

A coleta dos Resíduos de construção civil é realizada através dos equipamentos e veículos próprios de limpeza pública da sede do município, como enxadas e pás, e para auxiliar os trabalhos de limpeza pública a Prefeitura conta com 1 (uma) retroescavadeira Marca New Holland modelo LB90 e um caminhão marca Ford Modelo Ford Cargo. Na Figura 252 é apresentada uma operação de limpeza efetuada no município.

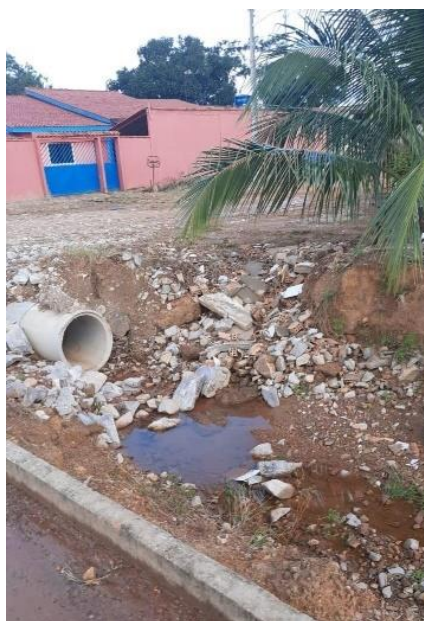
Figura 253 - Reutilização de resíduos na área urbana

Os resíduos de construção civil gerados no município de Urupá são reutilizados pelos moradores para aterramentos e reutilizados pela Secretaria Municipal de Infraestrutura (SEMINFRA) para aterramentos, manutenção das vias em operações tapa buraco e correção de processos erosivos na área urbana e rural do município, conforme demonstra a Figura 253. Segundo a Secretaria, os resíduos são imediatamente encaminhados para a referida atividade devido à grande necessidade de reparos na malha viária do município.

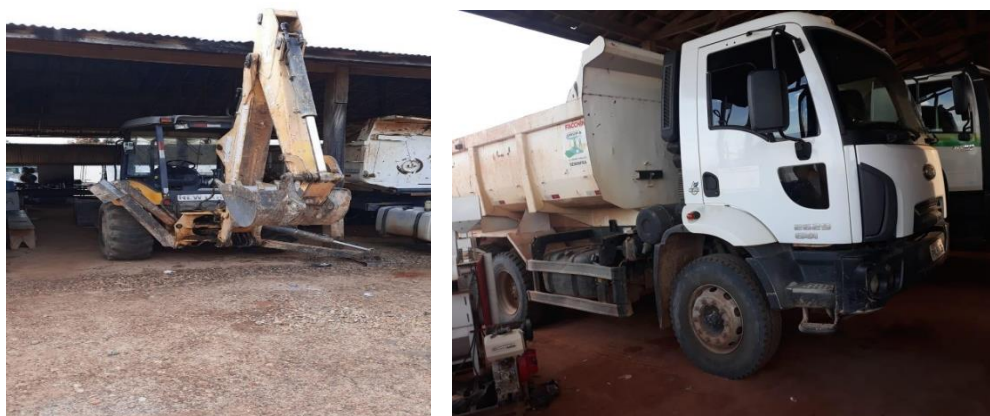
Figura 254 - Execução do serviço de limpeza de RCC

A coleta dos Resíduos de construção civil é realizada através dos equipamentos e veículos próprios de limpeza pública da sede do município, como enxadas e pás, e para auxiliar os trabalhos de limpeza pública a Prefeitura conta com 1 (uma) retroescavadeira Marca New Holland modelo LB90 e um caminhão marca Ford Modelo Ford Cargo. Na Figura 254 é apresentada uma operação de limpeza efetuada no município.

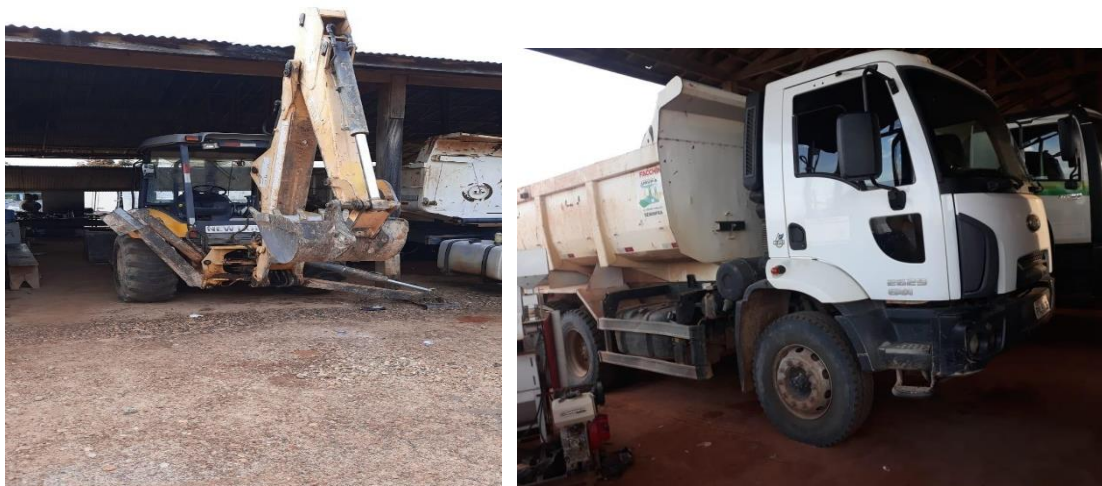
Figura 255 - Execução do serviço de limpeza de RCC

A coleta dos Resíduos de construção civil é realizada através dos equipamentos e veículos próprios de limpeza pública da sede do município, como enxadas e pás, e para auxiliar os trabalhos de limpeza pública a Prefeitura conta com 1 (uma) retroescavadeira Marca New Holland modelo LB90 e um caminhão marca Ford Modelo Ford Cargo. Na Figura 255 é apresentada uma operação de limpeza efetuada no município.

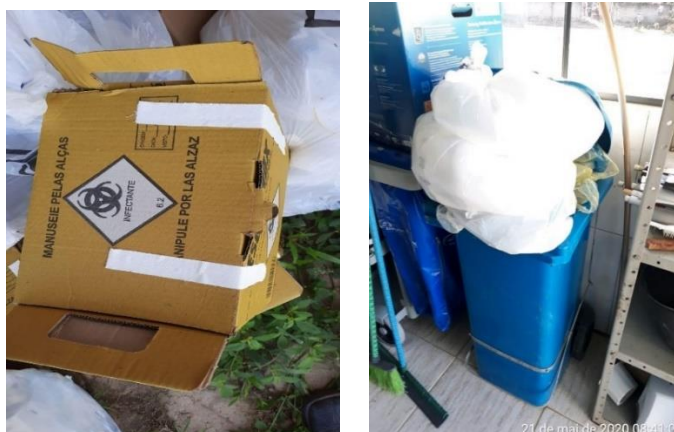
Figura 258 - Acondicionamento de RSS no interior da Unidade básica de saúde Francisco Ramires e Hospital municipal Jorge Cardoso de Sá

O acondicionamento dos resíduos é realizado pelos funcionários de forma apropriada. Os resíduos perfurocortantes são acondicionados em caixas específicas de papelão com capacidade de até 7 litros devidamente rotulada e os contaminantes biológicos em sacos plásticos resistentes a rupturas e vazamentos (Figura 258). Já os resíduos com características comuns “não infectantes” como resíduos de higiene pessoal, guardanapos e matéria orgânica são acondicionados em lixeiras comuns e sacos plásticos, e destinados para coleta convencional.

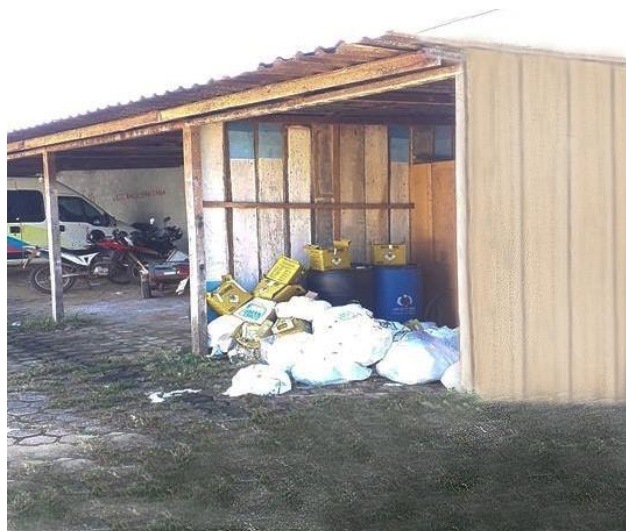
Figura 259 - Armazenamento externo de resíduos de saúde do Hospital municipal Jorge Cardoso de Sá em Urupá

Após o acondicionamento os RSS são destinados para a área de armazenamento temporário localizada na parte externa (abrigo) do Hospital municipal Jorge Cardoso de Sá, até a coleta ser realizada pela empresa terceirizada responsável. A estrutura é em madeira sem portas e sem pintura, conforme é possível observar na Figura 259. O local externo é aberto e não apresenta identificação, mas possui acesso facilitado para os veículos coletores.

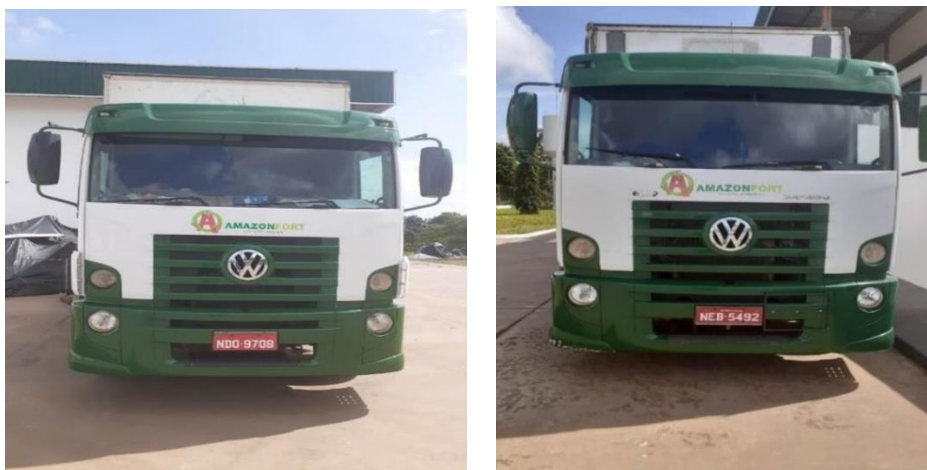
Figura 260 - Caminhões tipo baú da empresa Amazon Fort que realiza a coleta dos RSS no município

Os veículos que realizam o transporte dos resíduos contaminados são preparados e com todos os equipamentos licenciados. O veículo é um caminhão do tipo baú, fechado devidamente identificado (Figura 260). Segundo informações da empresa Amazon Fort, todos os motoristas possuem curso e certificado MOPP (Movimento Operacional De Produtos Perigosos), e estes juntamente com os coletores são treinados para o manuseio desse tipo de resíduo.

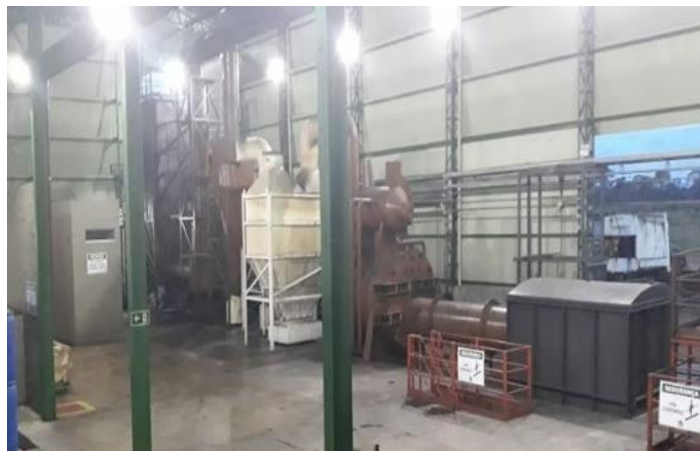
Figura 261 - Incinerador utilizado queima dos RSS

Os resíduos do serviço de saúde são incinerados a uma temperatura entre 850 e 1.200 °C. Segundo informações prestadas pela empresa, o incinerador tem capacidade de 500 kg/h e trabalha em média 20 h/dia (Figura 261). A disposição dos rejeitos (cinzas), resultantes do processo de incineração é realizada no aterro sanitário Limpebras Resíduos Industriais LTDA localizado na cidade de Uberlândia/ MG.

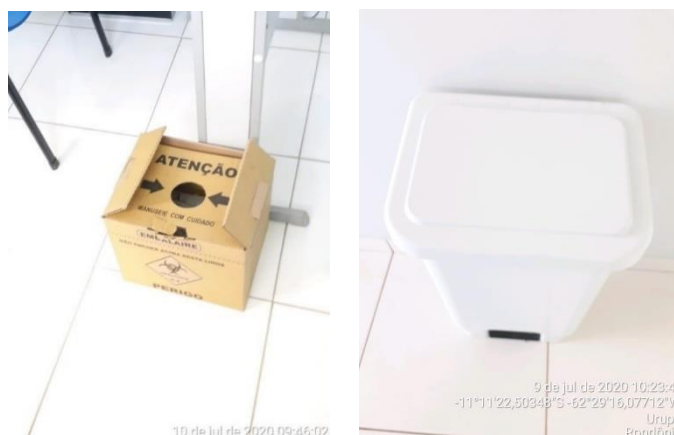
Figura 263 - Acondicionamento de RSS no interior da Unidade básica de saúde Tércio Costa

O acondicionamento dos RSS é realizado pelos funcionários da UBS. Os resíduos perfurocortantes são acondicionados em caixas específicas de papelão devidamente rotulada e os contaminantes biológicos em sacos plásticos resistentes, conforme é possível observar na Figura 263.

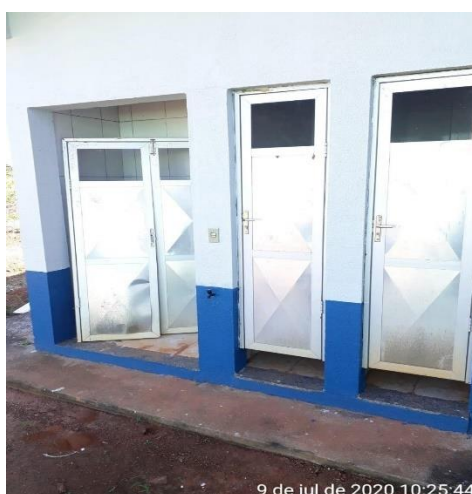
Figura 264 - Área de armazenamento de resíduos de serviço de saúde da Unidade Básica de Saúde UBS Tércio Costa

Após o acondicionamento os RSS são destinados para a área de armazenamento temporário localizada na parte externa (abrigo) da Unidade Básica de Saúde UBS Tércio Costa até a coleta ser realizada pela equipe da prefeitura. A estrutura é em alvenaria, portas vazadas, de modo a possibilitar ventilação, possui abertura externa, piso e paredes com acabamento cerâmico e uma pintura na cor branca e azul, conforme é possível observar na Figura 264.

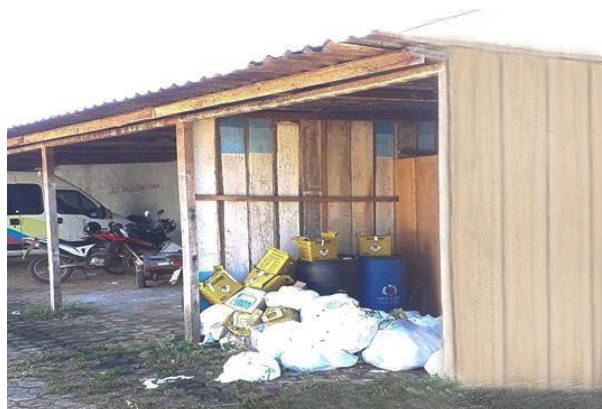
Figura 265 - Armazenamento externo de resíduos de saúde do Hospital municipal Jorge Cardoso de Sá em Urupá

A estrutura é em madeira sem portas e sem pintura (Figura 265). O local externo é aberto e não apresenta identificação, mas possui acesso facilitado para os veículos coletores.

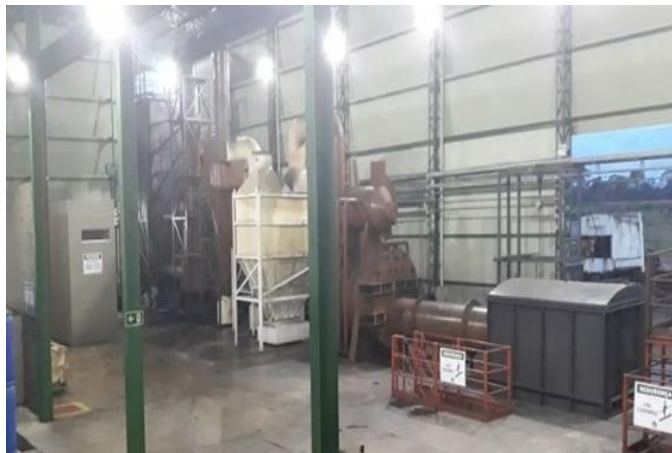
Figura 266 - Incinerador utilizado queima dos RSS

Os resíduos do serviço de saúde são incinerados a uma temperatura entre 850 e 1.200 °C. Segundo informações prestadas pela empresa, o incinerador tem capacidade de 500 kg/h e trabalha em média 20 h/dia. A disposição dos rejeitos (cinzas), resultantes do processo de incineração é realizada no aterro sanitário Limpebras Resíduos Industriais LTDA localizado na cidade de Uberlândia/ MG (Figura 266).

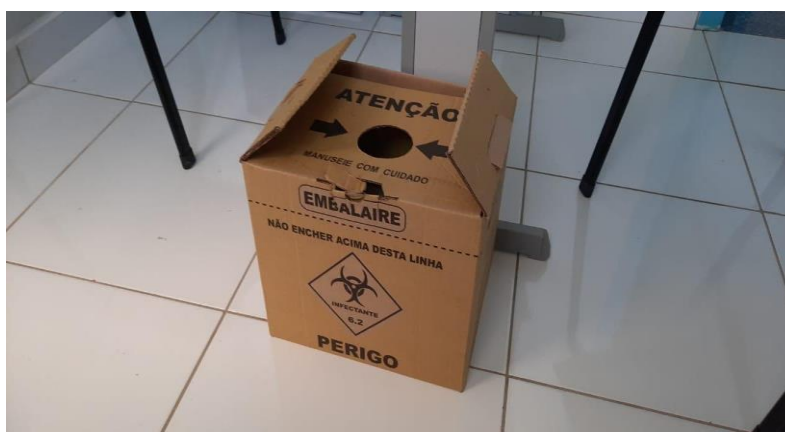
Figura 268 - Acondicionamento de RSS no interior da Unidade Básica de Saúde Joari Durico Primo

O acondicionamento dos RSS é realizado pelos funcionários da UBS. Os resíduos perfurocortantes são acondicionados em caixas específicas de papelão devidamente rotulada, conforme é possível observar na Figura 268.

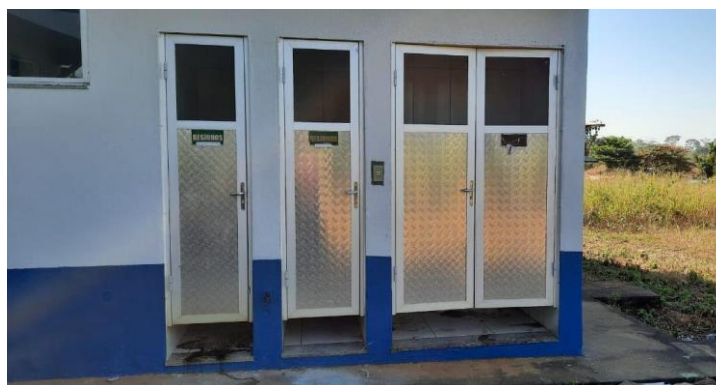
Figura 270 - Área de armazenamento de resíduos de serviço de saúde da Unidade Básica de Saúde Joari Durico Primo

Após o acondicionamento os RSS são destinados para a área de armazenamento temporário localizada na parte externa (abrigo) da Unidade Básica de Saúde Joari Durico Primo até a coleta ser realizada pela equipe da prefeitura. A estrutura é em alvenaria, portas vazadas, de modo a possibilitar ventilação, possui abertura externa, piso e paredes com acabamento e uma pintura na cor branca e azul, conforme a Figura 270.

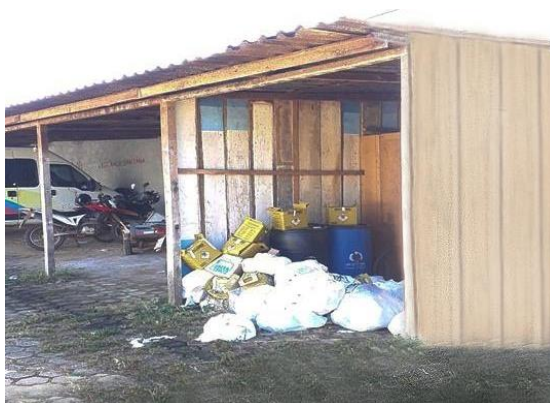
Figura 271 - Armazenamento externo de resíduos de saúde do Hospital municipal Jorge Cardoso de Sá em Urupá

A estrutura é em madeira sem portas e sem pintura, conforme é possível observar na Figura 271. O local externo é aberto e não apresenta identificação, mas possui acesso facilitado para os veículos coletores.

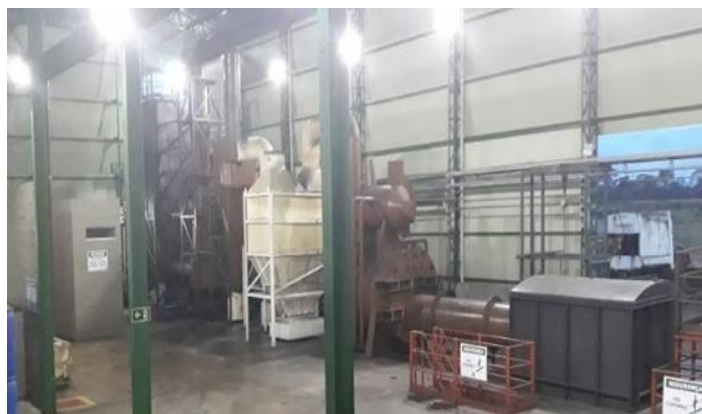
Figura 272 - Incinerador utilizado queima dos RSS

Os resíduos do serviço de saúde são incinerados a uma temperatura entre 850 e 1.200 °C. Segundo informações prestadas pela empresa, o incinerador tem capacidade de 500 kg/h e trabalha em média 20 h/dia (Figura 272). A disposição dos rejeitos (cinzas), resultantes do processo de incineração é realizada no aterro sanitário Limpebras Resíduos Industriais LTDA localizado na cidade de Uberlândia/ MG.

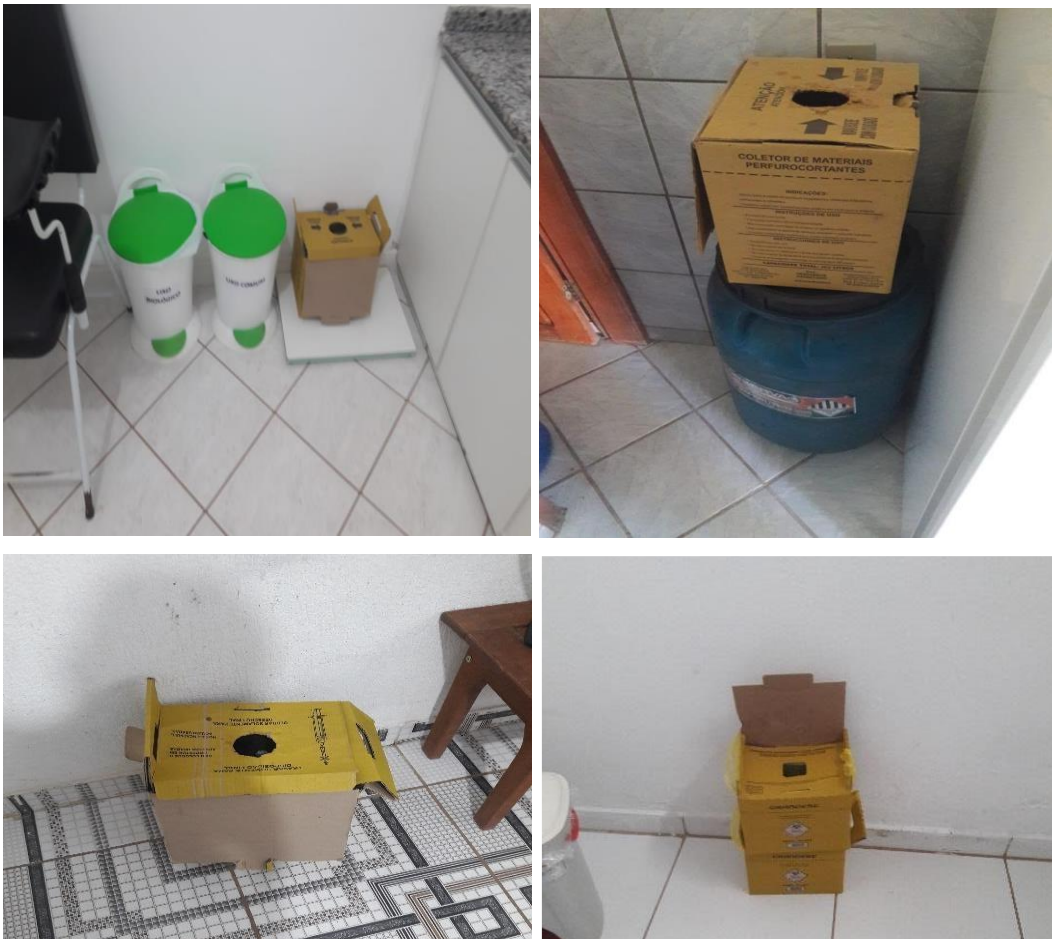
Figura 273 - Acondicionamento dos resíduos de serviço de saúde nos geradores privados

Os resíduos perfurocortantes são armazenados em caixas de papelão com capacidade de até 7 litros e as caixas possuem orientações em sua lateral, como demonstrado na figura a seguir. Os demais resíduos como gaze, algodão, materiais biológicos são separados em lixeiras próximo as caixas, conforme observa-se na Figura 273.

O acondicionamento dos resíduos de Serviço de Saúde é realizado pelos funcionários na sua origem (empresas geradoras do município), sendo os perfurocortantes acondicionados em caixas específicas de papelão com capacidade de até 7 litros devidamente rotulada e os contaminantes biológicos em sacos plásticos resistentes a rupturas e vazamentos.

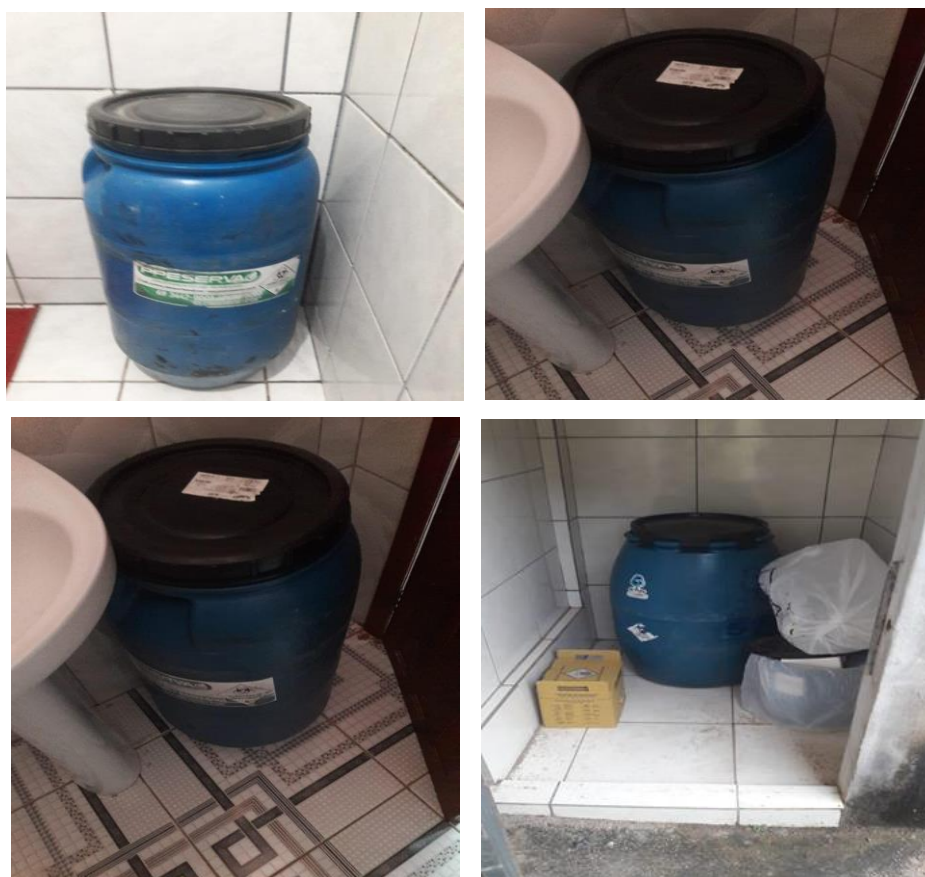
Figura 274 - Acondicionamento dos resíduos de serviço de saúde em bombonas

Após o acondicionamento, os RSS são destinados para a área de armazenamento temporário localizada na parte interna dos estabelecimentos, em bombonas hermeticamente fechadas disponibilizadas pela empresa de coleta, conforme é possível observar na Figura 274.

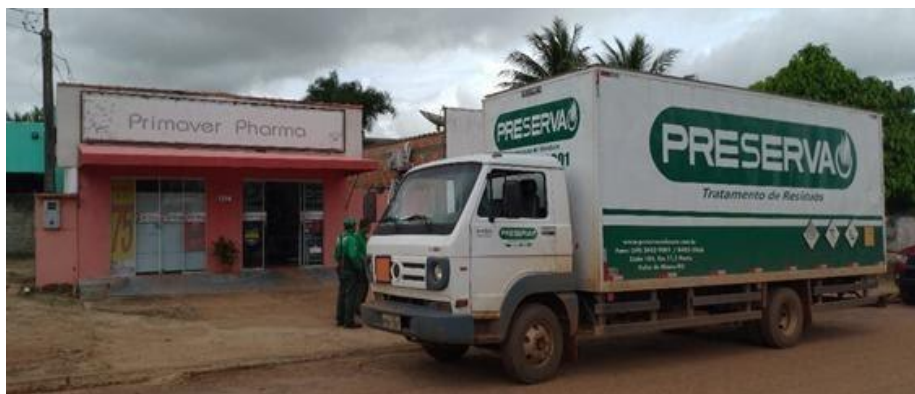
Figura 275 - Caminhão da empresa Preserva

Segundo informações obtidas junto a empresa, a Preserva Tratamento de Resíduos atende a todos os requisitos de qualidade, cumprindo exigências da legislação ambiental. Os veículos que realizam o transporte dos resíduos contaminados são preparados e com todos os equipamentos licenciados, o caminhão é do tipo baú fechado (Figura 275). Todos os motoristas possuem curso e certificado MOPP (Movimento Operacional De Produtos Perigosos), e estes juntamente com os coletores são treinados para o manuseio desse tipo de resíduo.

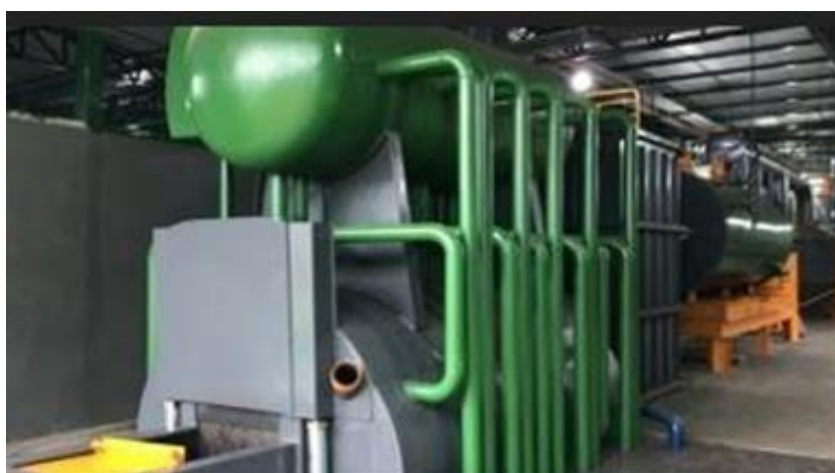
Figura 276 - Incinerador utilizado queima dos RSS

Os resíduos do serviço de saúde são incinerados a uma temperatura entre 800 e 1.100 °C. Segundo dados da empresa, o incinerador tem capacidade de 350 kg/h e trabalha em média 10 h/dia (Figura 276). A disposição dos rejeitos (cinzas) pertencentes a classe A são destinados a Essencis Soluções Ambientais S.A., localizado na Rodovia dos Bandeirantes, Município de Caieiras/SP, enquanto os resíduos pertencentes a Classe B são destinados para o aterro sanitário privado gerenciado pela MFM Soluções Ambientais localizado na cidade de Cacoal/RO, situado nos Lotes 50 e 58, Gleba 04, Setor Prosperidade.

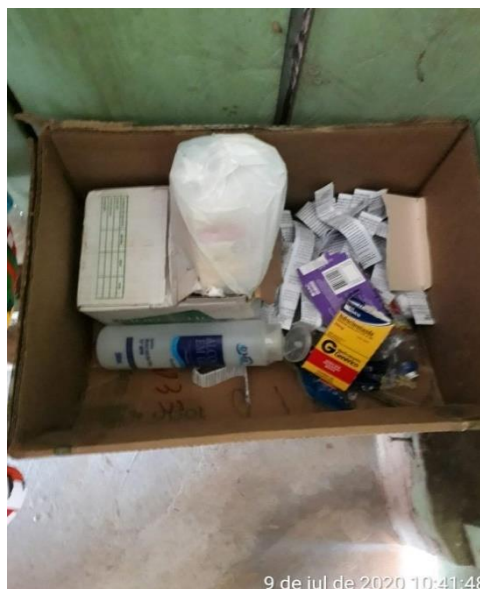
Figura 277 - Acondicionamento dos resíduos de serviço de saúde no gerador privado

O acondicionamento dos resíduos de Serviço de Saúde é realizado pelos funcionários na sua origem, sendo realizado em recipientes de papelão (Figura 277), constituídos de material sem resistência às rupturas, vazamentos e sem rotulagem, em desconformidade com o que exige a RDC nº 306 da ANVISA e ANBT NBR 10004/2004.

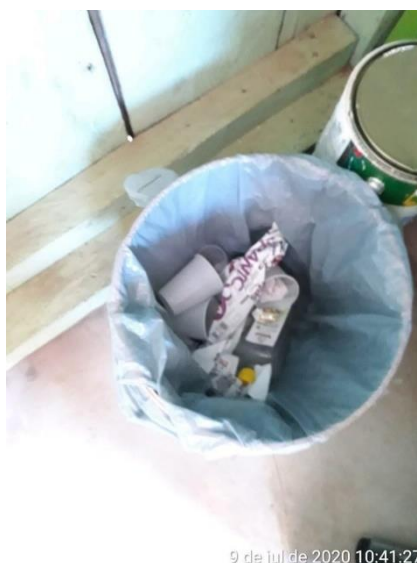
Figura 278 - Acondicionamento dos resíduos comuns na farmácia

Os resíduos sólidos de serviços de saúde comuns “não infectantes” como resíduos de higiene pessoal, guardanapos e matéria orgânica são acondicionados em lixeiras comuns e sacos plásticos (Figura 278), são coletados pelo serviço de limpeza pública, onde são transportados pelo caminhão da Associação de catadores e em seguida destinados ao aterro sanitário privado localizado na cidade de Ji-Paraná.

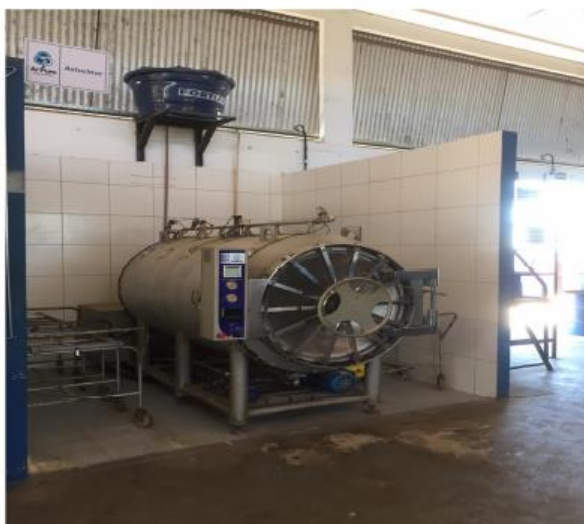
Figura 279 - Autoclave utilizada na esterilização dos RSS

A empresa Ar Puro - Soluções ambientais possui licença de operação N°: 142164/COLMAMP/SEDAM para atuar na área de coleta, transporte e tratamento por autoclave de resíduos de serviços de saúde e disposição final de industriais e hospitalares (Figura 279). A disposição dos rejeitos é destinada a diversos aterros sanitários, devidamente licenciados.

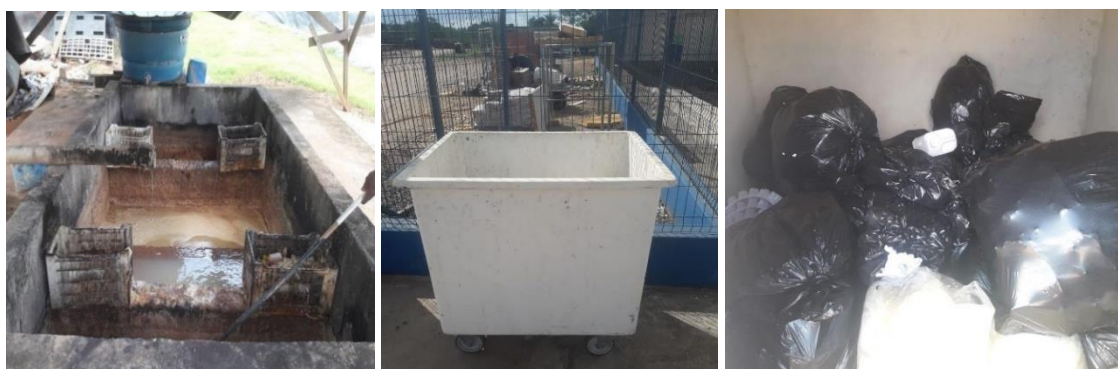
Figura 280 - Acondicionamento dos resíduos no laticínio

O acondicionamento dos resíduos gerados no laticínio ocorrem da seguinte maneira: o soro é acondicionado em caixa de gordura até a coleta dos produtores e destinação para tratamento; as águas residuárias geradas por meio da limpeza da fábrica não ficam acondicionadas, pois são bombeadas constantemente para o tratamento localizado na mesma área do laticínio; os resíduos da área administrativa ficam acondicionados em abrigo de alvenaria na parte externa do laticínio e os resíduos orgânicos do refeitório são acondicionados em lixeiras identificadas (Figura 280).

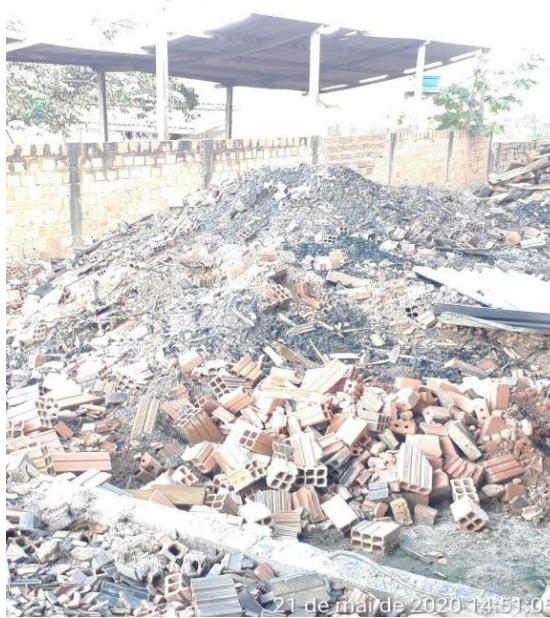
Figura 281 - Acondicionamento dos resíduos gerados na fábrica

O acondicionamento dos resíduos da fábrica de tijolos existente no município ocorre ao ar livre, exposto às condições climáticas (Figura 281).

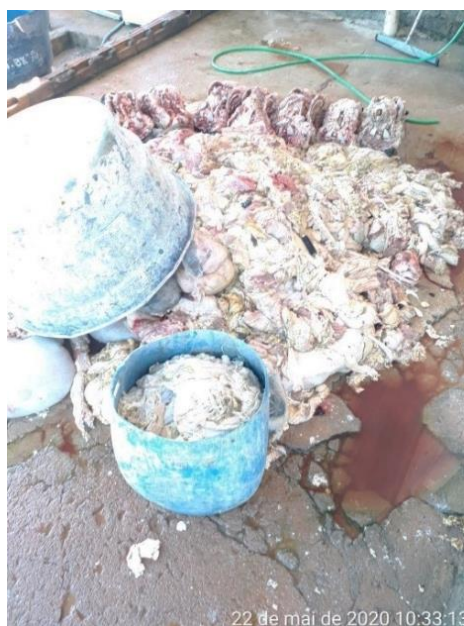
Figura 282 - Acondicionamento dos resíduos gerados no matadouro

O acondicionamento dos resíduos do matadouro é em baldes e diretamente no piso, em área coberta (Figura 282).

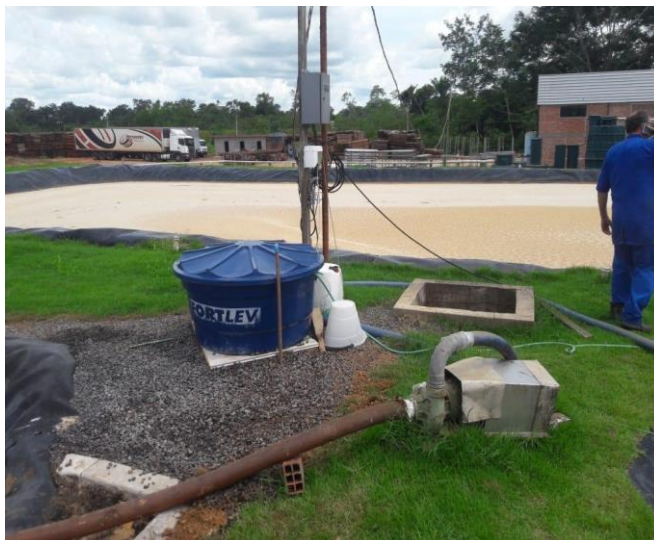
Figura 283 - Lagoa de tratamento do laticínio

Os restos de alimentos são doados para produtores locais para serem utilizados na criação de porcos. A água residuária é destinada para tratamento, composto de 05 (cinco) lagoas anaeróbias e em seguida lançada em corpo receptor (Figura 283).

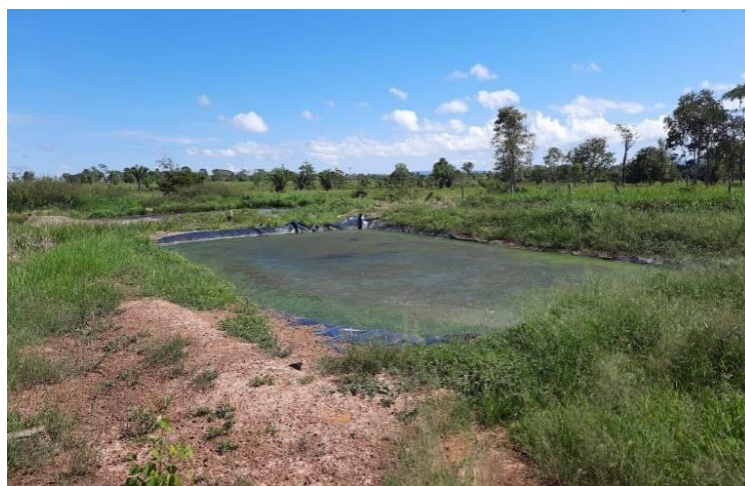
Figura 284 - Lagoas de tratamento

Os resíduos do matadouro como ossos e vísceras são reutilizados na fábrica de ração localizada no município de Ji-Paraná. O efluente é destinado para tratamento, composta de 03 (três) lagoas, sendo 01 anaeróbias, 01 aeróbia e 01 facultativa e em seguida lançada em corpo receptor (Figura 284).

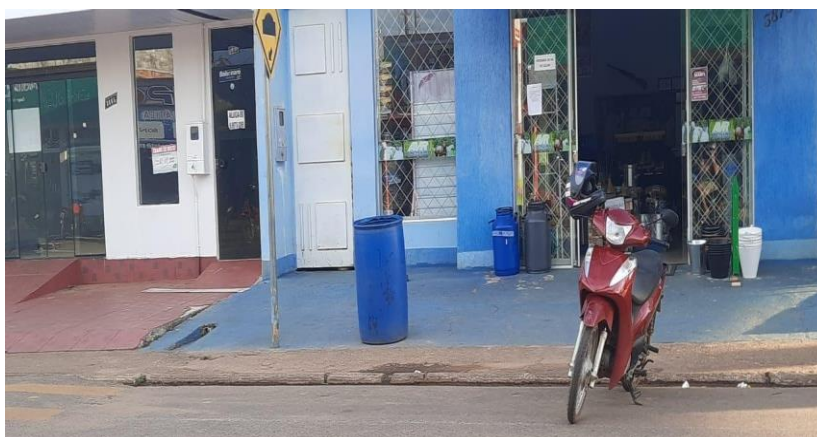
Figura 285 - Coletor para acondicionamento dos resíduos comerciais

Os resíduos provenientes dos comércios do município de Urupá são classificados, em sua maioria, como domésticos. Os resíduos são acondicionados em coletores e dispostos em frente aos comércios (Figura 285). A coleta dos resíduos é realizada juntamente com os resíduos domiciliares e está sob responsabilidade da Prefeitura Municipal e a prestação do serviço é realizada pela Associação dos catadores de Materiais Recicláveis de Urupá.

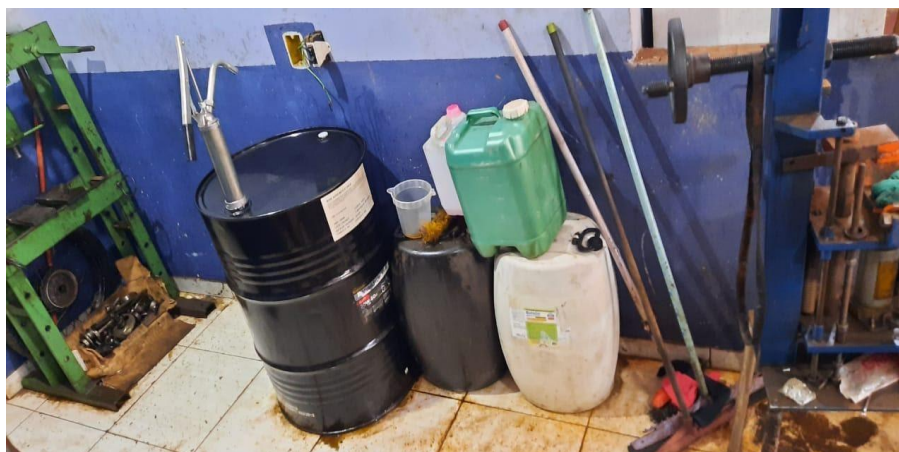
Figura 286 - Acondicionamento dos resíduos da Oficina 1

O acondicionamento, coleta e transporte dos resíduos comerciais não é padronizado, sendo que cada proprietário realiza de diferentes formas. Na Oficina 1, os óleos queimados são armazenados em coletor de óleo para posterior coleta (Figura 286). De acordo com o proprietário, a coleta e o transporte do óleo queimado são realizados mensalmente por produtores rurais com veículos próprios.

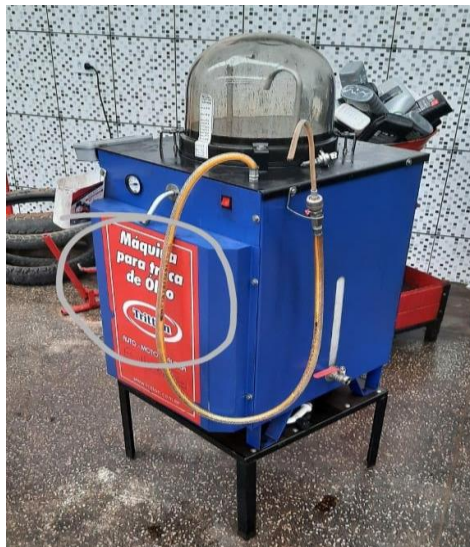
Figura 288 - Acondicionamento do óleo da Oficina 2

Na Oficina 2, o óleo queimado é armazenado em uma máquina para a troca de óleo (Figura 288).

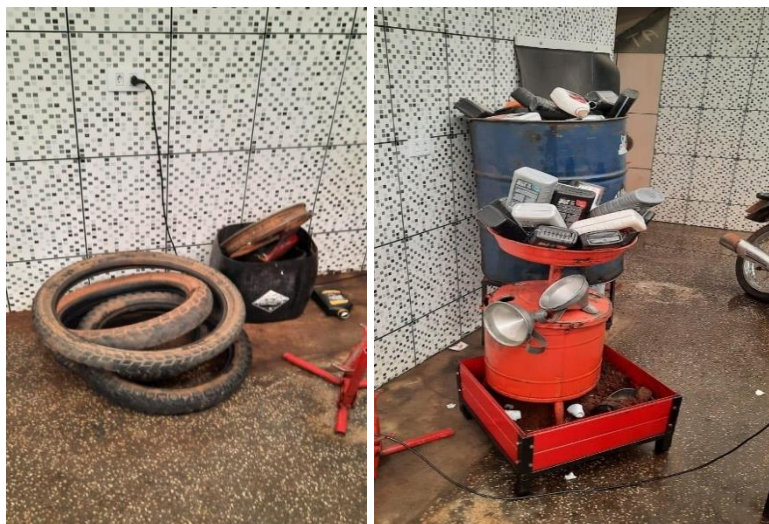
Figura 289 - Acondicionamento dos resíduos da Oficina 2

As embalagens de óleos lubrificantes são acondicionadas em tambores de metal e os pneus inservíveis, carcaças de baterias e peças de metal são acondicionados em local coberto nos próprios estabelecimentos, conforme é possível observar na Figura 289.

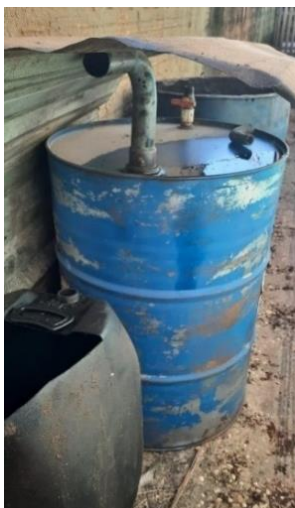
Figura 290 - Acondicionamento dos resíduos da mecânica

Na mecânica, o óleo queimado é armazenado em coletor de óleo para posterior coleta (Figura 290).

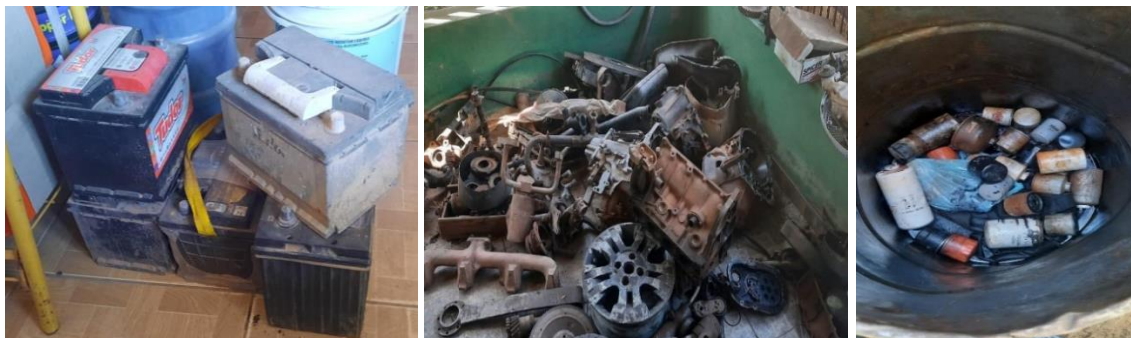
Figura 291 - Acondicionamento dos resíduos da mecânica

As embalagens de filtro de óleo são acondicionadas em tambores de metal, as carcaças de baterias e peças de metal são acondicionadas em local coberto nos próprios estabelecimentos, conforme é possível observar na Figura 291.

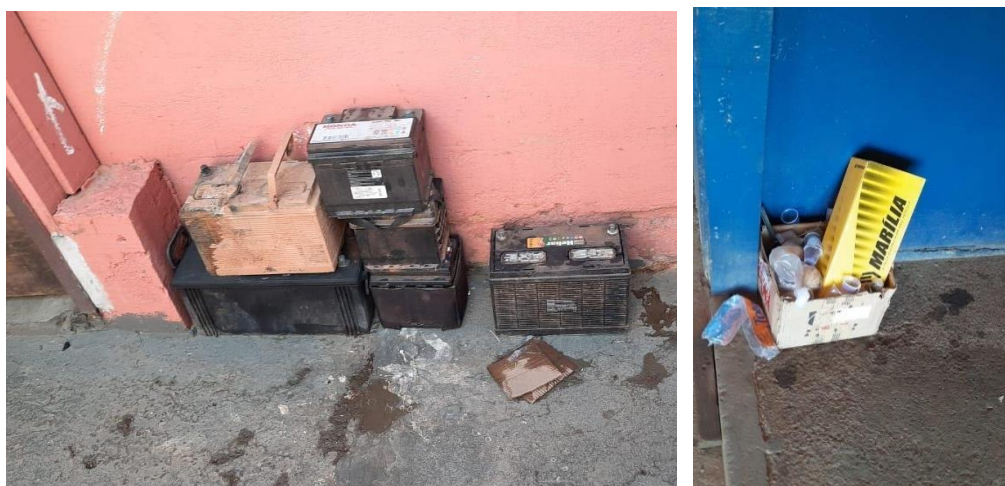
Figura 292 - Acondicionamento dos resíduos da Auto Elétrica

O acondicionamento das carcaças de bateria na Auto elétrica é realizado no barracão do estabelecimento. As peças de metal são acondicionadas em tambor de plástico e os plásticos são acondicionados em caixa de papelão, conforme é possível visualizar na Figura 292.

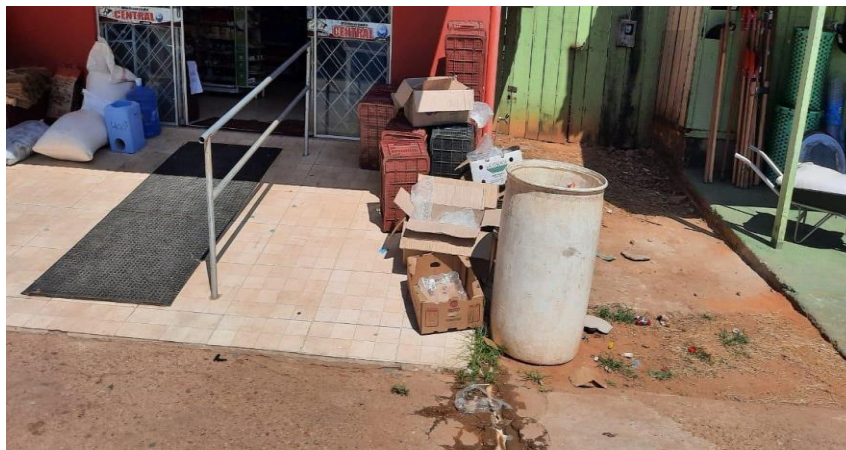
Figura 293 - Acondicionamento dos resíduos do mercado

O acondicionamento dos resíduos como plásticos, papel e papelão do mercado são realizados em lixeiras e a céu aberto, conforme é possível observar na Figura 293.

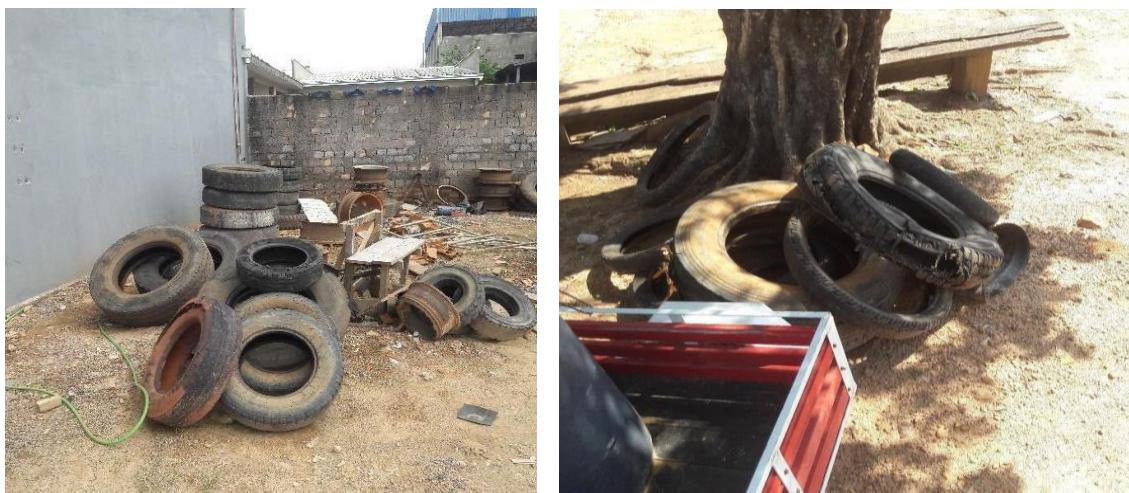
Figura 294 – Pneus acondicionados no estabelecimento comercial para posterior coleta

Os pneus inservíveis advindos das borracharias 1 e 2 são acondicionados a céu aberto nos próprios estabelecimentos geradores (Figura 294).

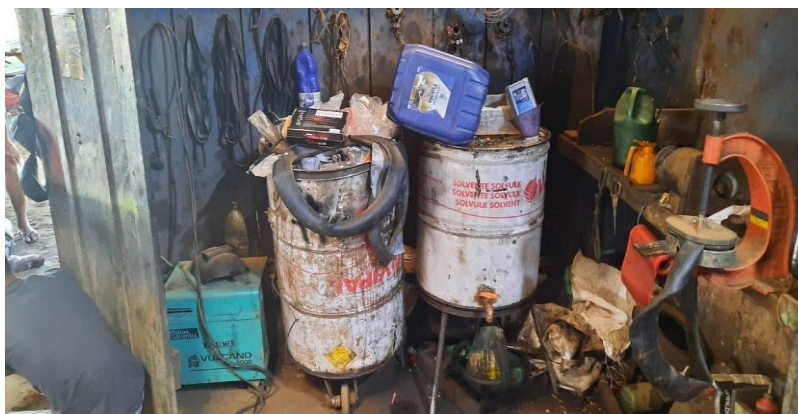
Figura 295 - Acondicionamento dos coletores de óleo da Oficina

Na Oficina, os óleos queimados são armazenados em coletor de óleo para posterior coleta (Figura 295). De acordo com o proprietário, a coleta e o transporte do óleo queimado são realizados pelos produtores rurais locais com veículos próprios.

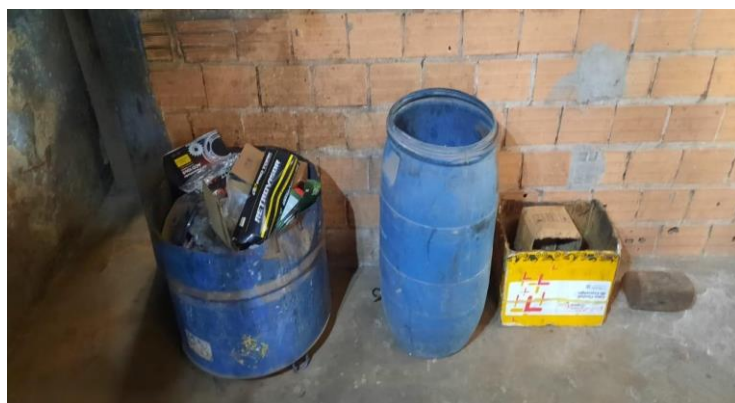
Figura 297 - Acondicionamento dos plásticos e demais resíduos da oficina

Os plásticos e os demais resíduos gerados na oficina são acondicionados em tambores de plásticos e metal, conforme é possível observar na Figura 297.

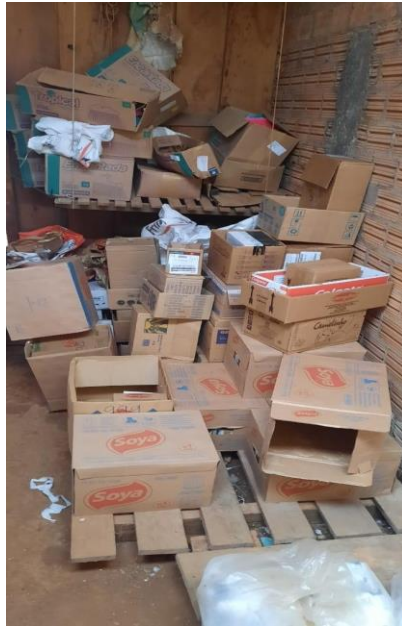
Figura 298 - Acondicionamento dos resíduos do mercado

Conforme informações prestadas pelo proprietário do mercado, o acondicionamento dos resíduos como plásticos, papel e papelão é feito no próprio estabelecimento, em área coberta, conforme é possível observar na Figura 298.

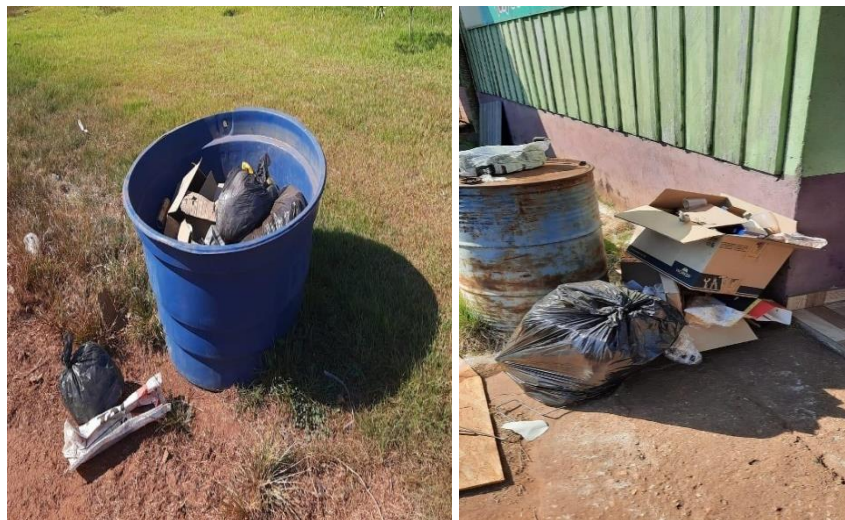
Figura 299 - Acondicionamento dos plásticos e demais resíduos da agropecuária

A agropecuária do núcleo tem como principais resíduos gerados os plásticos, papéis e papelão. Esses resíduos são acondicionado diretamente na frente do estabelecimento diretamente no solo e em tambor de plástico (Figura 299).

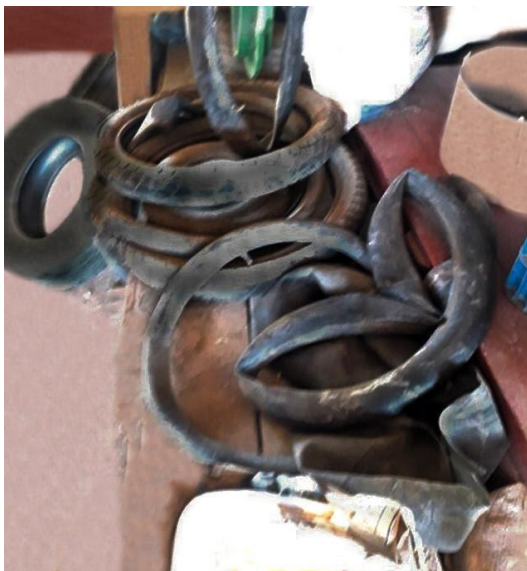
Figura 300 - Acondicionamento dos pneus inservíveis

Os pneus inservíveis advindos da borracharia são acondicionados no próprio estabelecimento (Figura 300), e doados para moradores da região que realizam a coleta e o transporte com veículos próprios.
