**DIAGNÓSTICO TÉCNICO-PARTICIPATIVO DO PLANO MUNICIPAL
DE SANEAMENTO BÁSICO DE URUPÁ/RO**

URUPÁ, RO
Novembro de 2021

Diagnóstico apresentado ao Núcleo Intersetorial de Cooperação Técnica – NICT da FUNASA, como produto para composição do Plano Municipal de Saneamento Básico, equivalendo ao Produto C do Termo de Execução Descentralizada – TED 08/17, celebrado entre FUNASA e IFRO. O Diagnóstico foi elaborado pelo Comitê Executivo do PMSB e aprovado pelo Comitê de Coordenação, recebendo assessoramento técnico do IFRO, por meio do Projeto Saber Viver Portaria nº 1876 / REIT-CGAB/IFRO, e financiamento através da FUNASA.

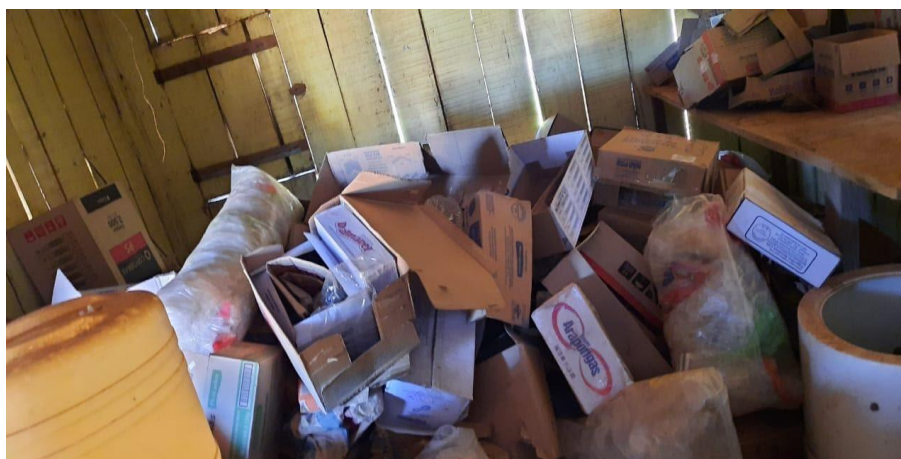
Figura 301 - Acondicionamento dos resíduos do mercado

Conforme informações prestadas pelo proprietário do mercado, o acondicionamento temporário dos resíduos como plástico, papel e papelão é feito em um galpão localizado próximo ao mercado, em área coberta, conforme é possível observar na (Figura 301), para posterior coleta e transporte pela Associação dos Catadores de Materiais Recicláveis de Urupá, mediante solicitação do estabelecimento.

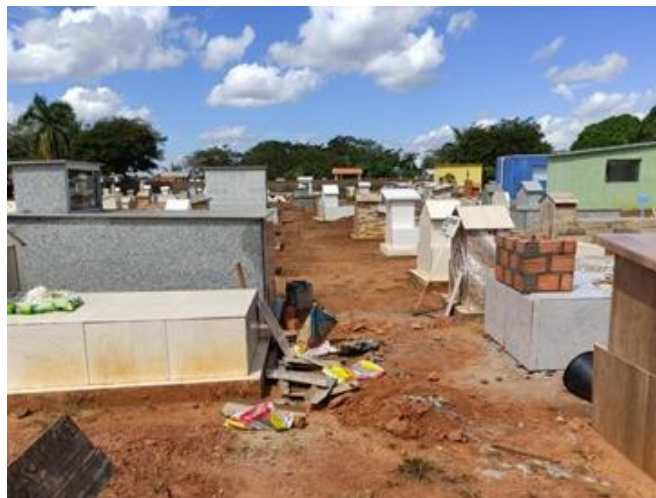
Figura 307 - Resíduos gerados provenientes da construção e manutenção dos jazigos

Existe apenas um cemitério no município de Urupá que gera resíduos provenientes da construção e manutenção dos jazigos, como cerâmicas, tijolos, plásticos e papel (Figura 307). Não foi identificado a quantidade de resíduos gerados no cemitério.

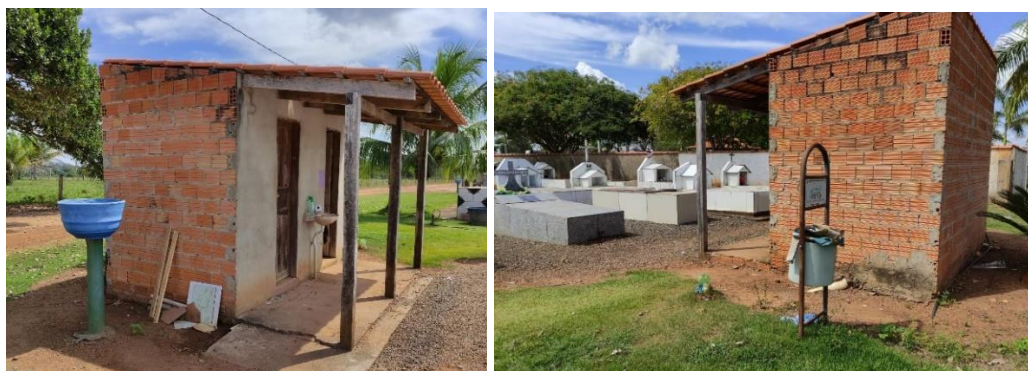
Figura 308 - Acondicionamento dos resíduos gerados

A manutenção do cemitério é realizada diariamente por um coveiro que cuida da limpeza geral do terreno do cemitério. Quando se faz necessário, a Prefeitura Municipal auxilia na limpeza utilizando funcionários da SEMINFRA. Os resíduos, quando gerados são coletados pela SEMINFRA (Figura 308).

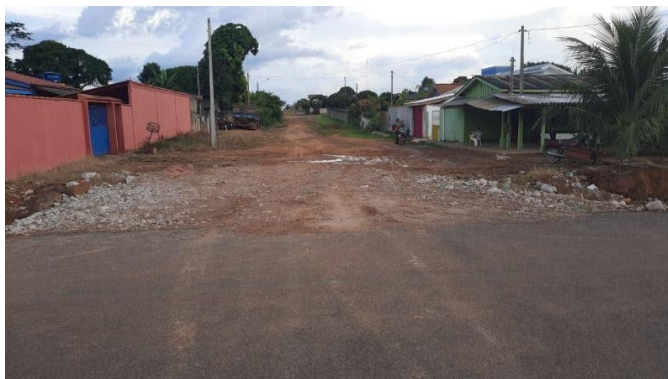
Figura 309 - Reutilização de resíduos na área urbana

Os resíduos possuem o mesmo gerenciamento dos resíduos de construção civil, os quais são destinados em áreas erodidas (Figura 309).

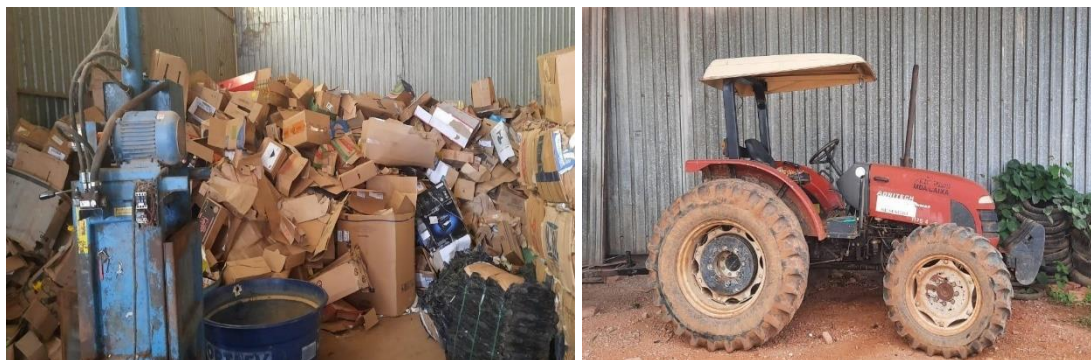
Figura 314 - Prensa enfardadeira e Trator

O município disponibiliza na forma de comodato 01 trator a diesel acoplado a uma carretinha e uma prensa enfardadeira com capacidade de 400 kg emprestada. As Figuras 313 e 314 ilustram a infraestrutura da Associação de catadores.

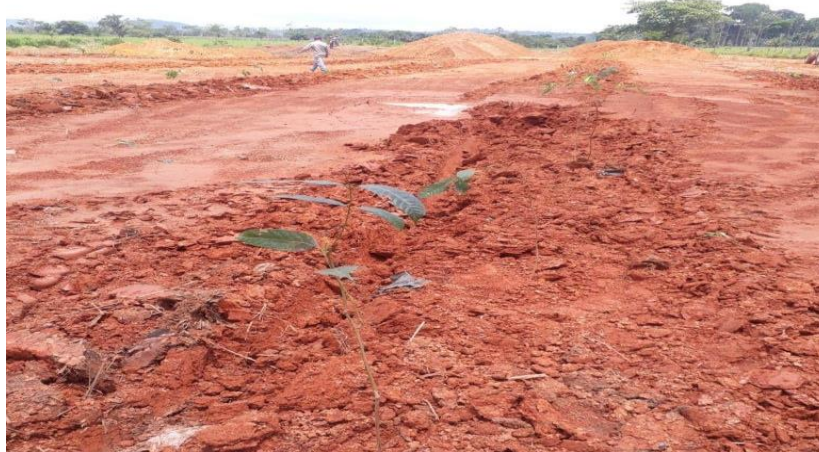
Figura 316 - Reflorestamento da Área de passivo ambiental do município de Urupá

No ano de 2018 o lixão foi desativado, e a Prefeitura Municipal iniciou medidas saneadoras no local, como a limpeza da área (retirada do lixo superficial), a preparação do solo e o plantio de mudas de árvores na área (Figura 316), e passou a destinar os resíduos para aterro sanitário. Como forma de realizar a completa recuperação da área degradada, deve ser realizado o Plano de recuperação de área degradada – PRAD em conformidade com as cláusulas do TAC (Termo de Ajustamento de Conduta) celebrado com o Ministério Público do Estado de Rondônia.

De acordo com informações prestadas pela SEMMA, a área do antigo lixão encontra-se em recuperação através do crescimento de cerca de 500 mudas. Além disso, a área encontra-se cercada e são realizadas monitoramento, como visitas constantes dos funcionários da Secretaria Municipal de Meio Ambiente e Agricultura. No entanto, não foram diagnosticadas a escavação de canaletas para o desvio e escoamento de águas pluviais, a identificação do local com placas de advertência, e o controle de acesso de pessoas ao local.

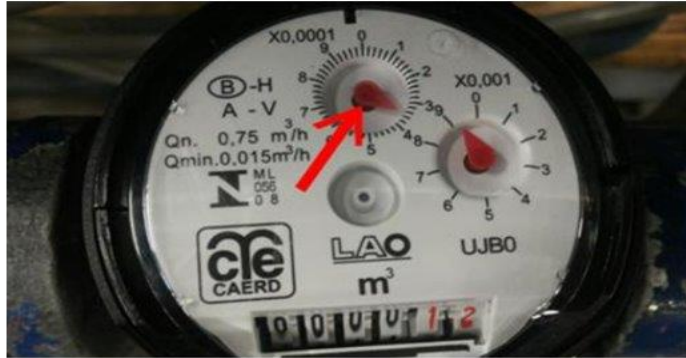
- 1º Antes de iniciar o teste, verifique se o abastecimento de água está normal.
- 2º Feche o registro que abastece o reservatório (caixa d'água).
- 3º Verifique por alguns minutos se o ponteiro do hidrômetro mostrado na figura abaixo está se movimentando. Se isso estiver acontecendo, existe algum vazamento entre o hidrômetro e o seu reservatório (caixa d'água).

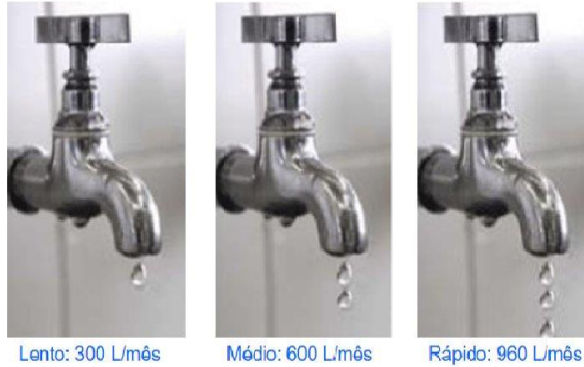
Um filete de mais ou menos 2 milímetros totaliza 4.130 litros por mês.

E um filete de 4 milímetros, 13.260 litros por mês de desperdício.

Lento: 300 L/mês

Médio: 600 L/mês
