**DIAGNÓSTICO TÉCNICO-PARTICIPATIVO PARA ELABORAÇÃO DO  
PLANO MUNICIPAL DE SANEAMENTO BÁSICO – PMSB DE  
CASTANHEIRAS/RO**

CASTANHEIRAS/RO

Outubro de 2021

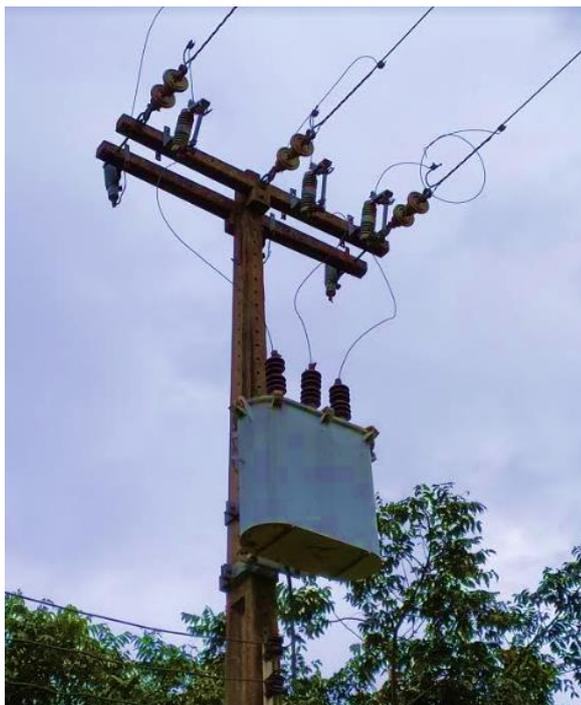
**Figura 36 — Transformador da Subestação aérea da Estação Elevatória de Água Bruta (EEAB)**

A CAERD acentua que as situações de falta de energia na ETA eram frequentes, mas deixaram de ocorrer desde que foi realizada a troca do transformador da localidade (Figura 36). Entretanto, ainda são frequentes os casos de falta geral de energia (em todo município), inclusive por conta de condições climáticas desfavoráveis, como temporais. Tal situação consequentemente acarreta interrupções nos serviços de abastecimento de água.

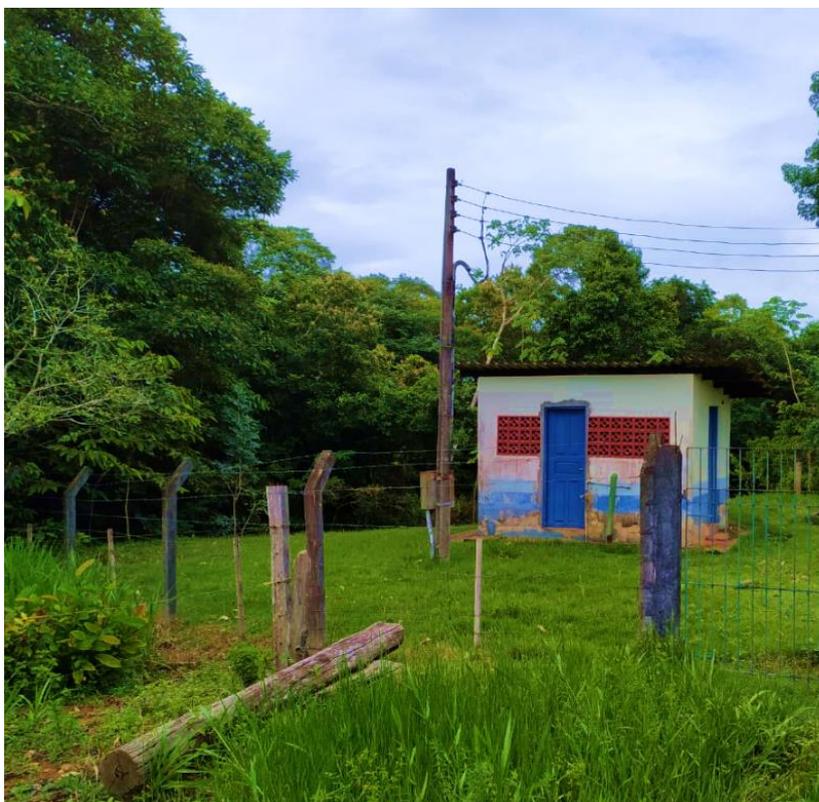
**Figura 39 — Área de captação de água para abastecimento na sede**

O sistema de captação e adução apresentam bom estado de conservação e funcionam adequadamente, e em geral têm boas condições estruturais. A Figura 39 apresenta parte da segurança dos equipamentos que integram o sistema de abastecimento.

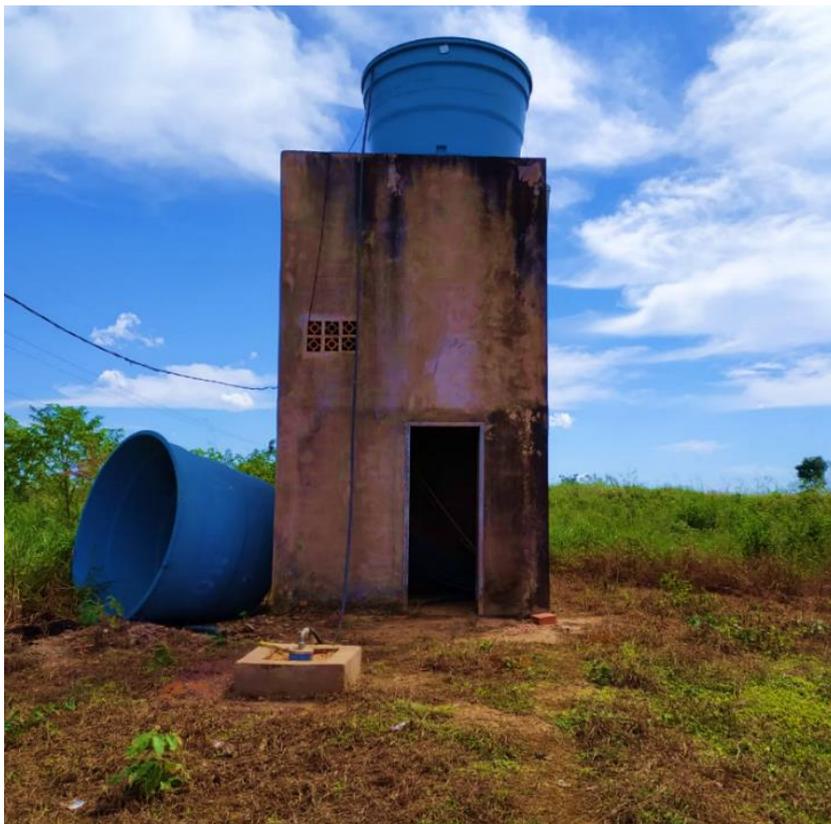
**Figura 41— Reservatório elevado para armazenamento de água da agrovila**

A agrovila por utilizar a água do poço tubular não há necessidade se enquadrar na Lei nº 12.651/2012, mas, necessita cercar o entorno do ponto de captação para impedir a entrada de pessoas não autorizadas. Nas proximidades da Agrovila existem rios ou igarapés, por isso, a fonte de abastecimento é o manancial subterrâneo, localizado na Linha 184, nas coordenadas geográficas 11°50'19,566" S e 61°77'862'O. O poço possui uma profundidade de 170 metros e a vazão nominal do poço é de 1,02 m<sup>3</sup>/h. A agrovila conta com um reservatório elevado com capacidade de armazenamento de 4,5 m<sup>3</sup>, construído em Poliéster armado com fibras de vidro formato circular (Figura 41). A rede de distribuição é do tipo malha seu material de distribuição é através de canos de PVC 25 mm.

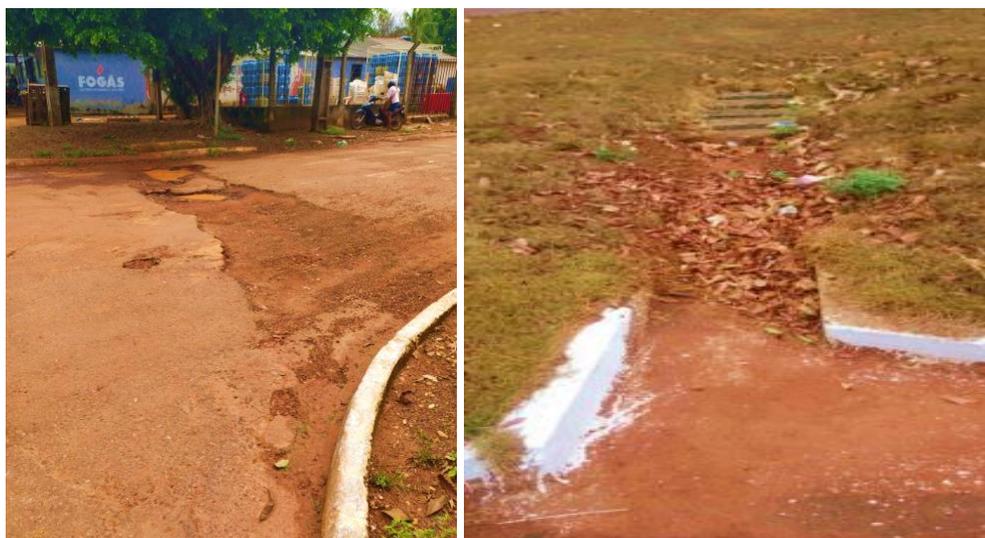
**Figura 43 — Problemas causados pela deficiência no manejo das águas pluviais em Castanheiras**

Os principais problemas existentes na sede municipal se relacionam a ausência ou deficiência da microdrenagem, o que causa problemas como alagamentos temporários das vias de circulação, além de causar danos ao material asfáltico (erosões) e obstrução das redes de drenagem (assoreamento) (Figura 43).

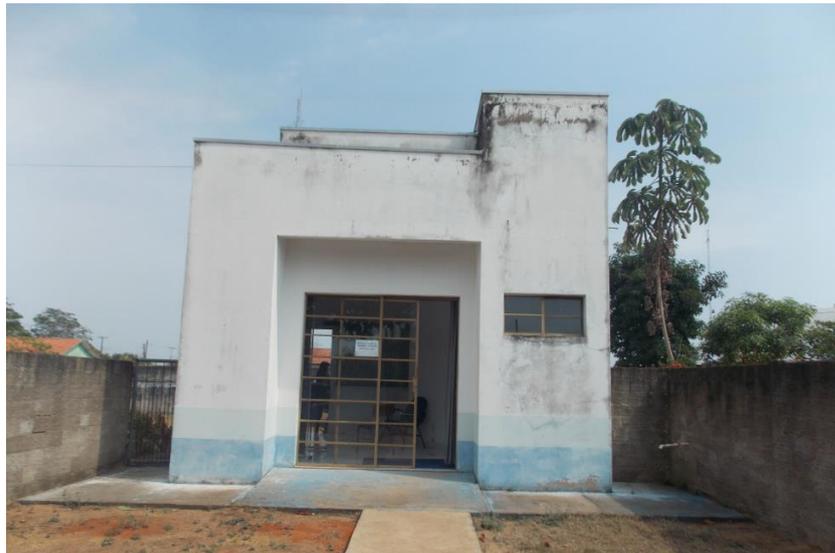
**Figura 44 — Sede de apoio administrativo da CAERD**

A Figura 44 apresenta a sede administrativa da CAERD de Castanheiras. É possível notar que o prédio tem condições estruturais para atender a necessidade a que está destinado e a salubridade do ambiente para os colaboradores e usuários, ainda que o desgaste da pintura o desabone esteticamente. A Figura 45 apresenta a localização da captação de água, sede de apoio administrativo e ETA da CAERD em Castanheiras.

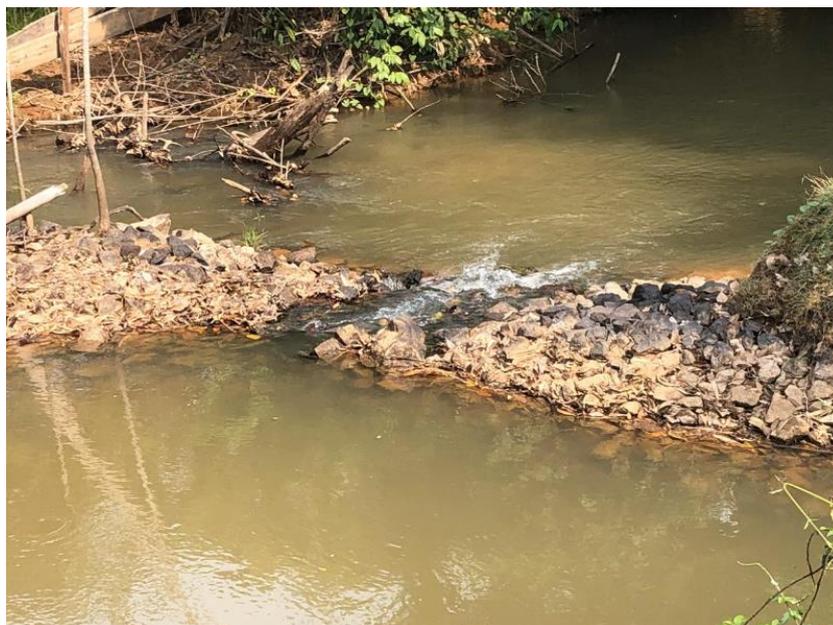
**Figura 48 — Igarapé Três de Novembro - manancial de captação de água que abastece a área urbana de Castanheiras**

Não existem análises disponíveis sobre a qualidade da água que comprovam que o manancial sofre alteração de sua qualidade em relação às atividades (Figura 48).

O Igarapé Três de Novembro nasce no Município de Castanheiras é de classe 2, é um manancial de primeira ordem, e afluente do Rio Palha, possui uma vazão de referência de 241,7 L/s (ANA, 2016). O Igarapé Três de Novembro está inserido na Bacia hidrográfica do Rio Machado, a bacia do Rio Machado possui uma área aproximada de 80.630,56 km<sup>2</sup>, e está localizada na região nordeste do Estado de Rondônia (Portal do governo do estado de Rondônia, 2017).

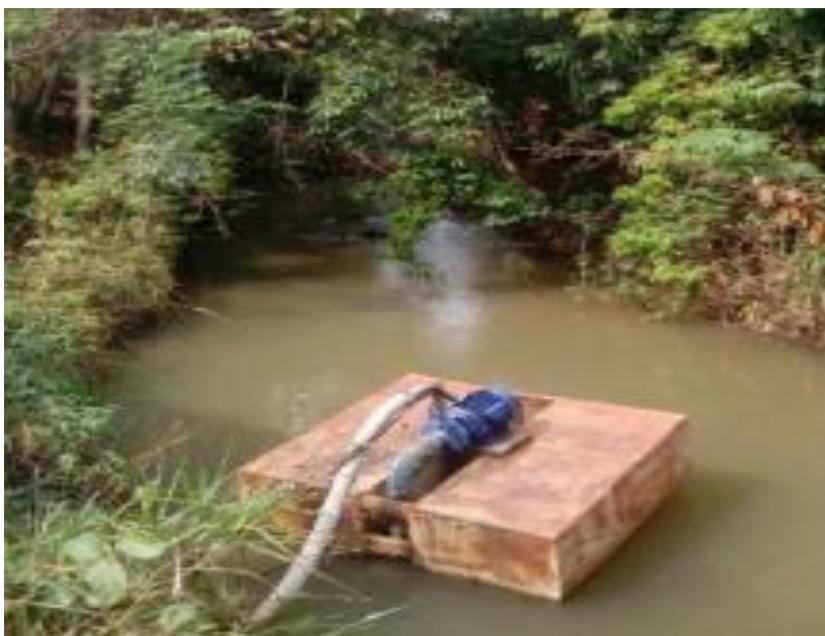
**Figura 51 — Captação de água no Igarapé Três de Novembro**

A captação de água bruta do SAA da sede do município de Castanheiras é realizada por captação superficial do Igarapé Três de Novembro, a captação é realizada de forma direta através de flutuador metálico, sem barragem de acumulação ou de elevação de nível, em um ponto na margem direita do Igarapé Três de Novembro, as coordenadas da captação são: 11°42'37,55" S e 61°95'72,62" O (Figura 51).

O flutuador metálico possui gradeamento na base, para a proteção do crivo da bomba, onde é feita a sucção da água. As dimensões do flutuador metálico são 2 x 2 m, e tem capacidade para receber uma bomba. O estado da estrutura do flutuador é bom, embora esteja um pouco enferrujado e necessite de limpeza para retirar folhas e outros sólidos trazidos pelo rio.

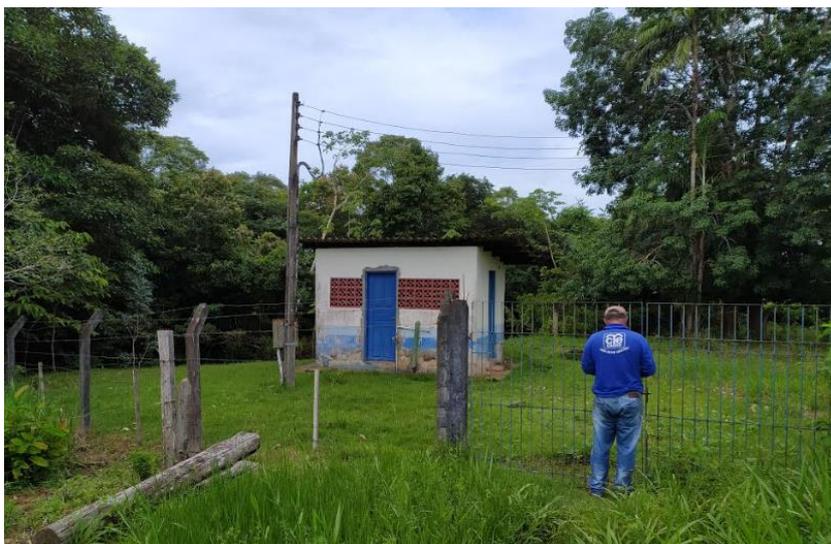
**Figura 52 — Estação Elevatória de Água Bruta da sede de Castanheiras**

A água bruta é captada através de um conjunto motobomba submersível centrífuga de eixo horizontal da marca WEG, modelo W22 plus, com potência igual a 20 CV, bombeamento FTA, com rendimento de operação de 90,8%, trifásico, com capacidade de captação de 30 m<sup>3</sup>/s. O Quadro 22 apresenta as características operacionais da elevatória.

A água bruta é captada através de um conjunto motobomba submersível centrífuga de eixo horizontal da marca WEG, modelo W22 plus, com potência igual a 20 CV, bombeamento FTA, com rendimento de operação de 90,8%, trifásico, com capacidade de captação de 30 m<sup>3</sup>/s.

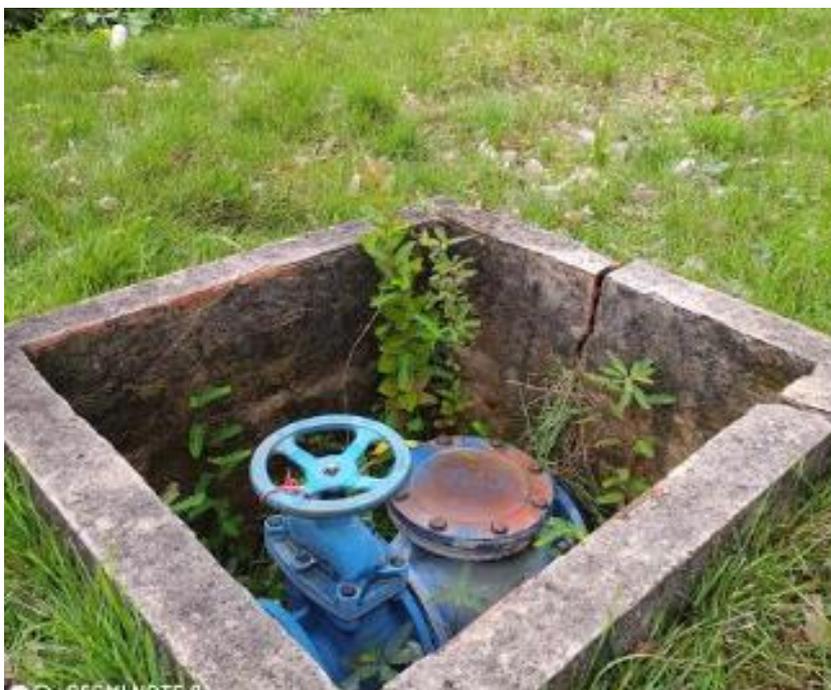
**Figura 53 — Válvula de retenção e registro de gaveta – DN 150mm**

O sistema ainda conta com uma válvula de retenção e um registro de gaveta, localizado na mesma área da subestação (Figura 53).

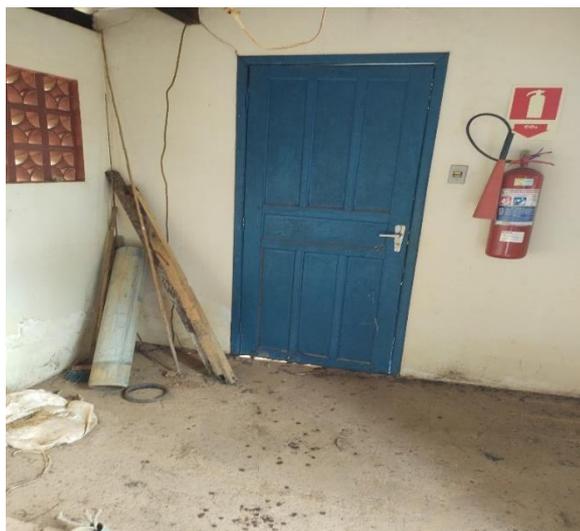
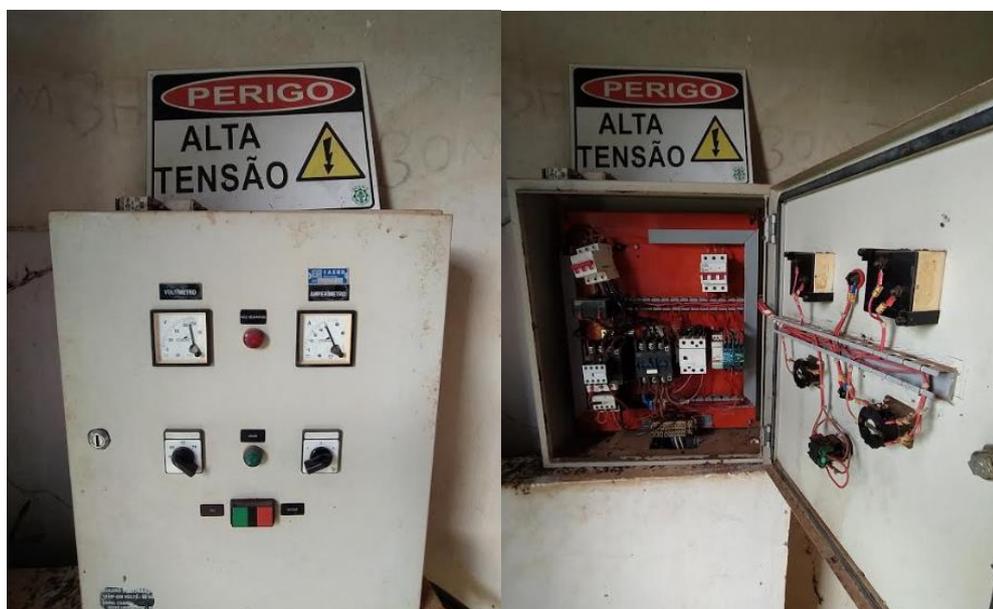
**Figura 54 — Vista externa e interna do painel de comando e quadro de Comando da EEAB**

O acionamento do conjunto motobomba do sistema de captação é de forma manual, com uso de chave liga/desliga instalado no painel elétrico que está localizado no abrigo. O painel elétrico possui potência de 30 CV.

O painel de comando encontra-se localizado no mesmo abrigo onde estão instalados os conjuntos motobombas da EEAB, o painel de comando é protegido por caixa metálica em condições operacionais adequadas, garantindo o pleno funcionamento da EEAB, o seu conjunto como um todo mostra bom estado de conservação o qual permite operação adequada das unidades que compõe; logo cumpre suas funções dentro do SAA da sede do município (Figura 54).

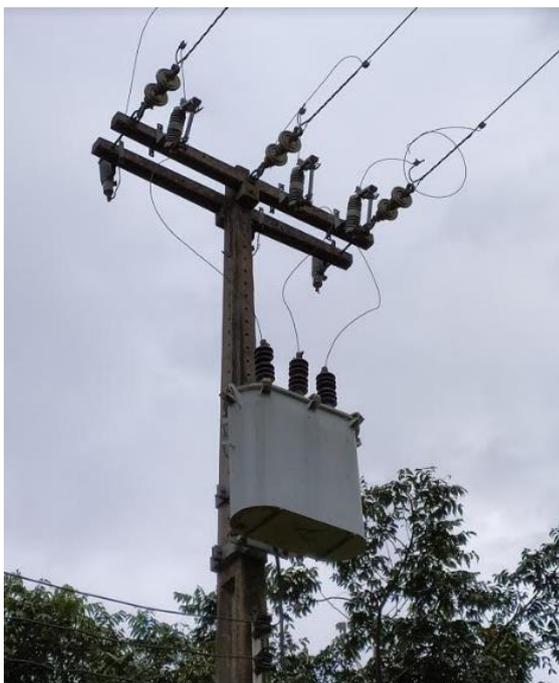
**Figura 55 — Transformador da subestação da área da EEAB (45 Kva)**

O sistema existente não possui geradores para suprir a necessidade no caso de possíveis falhas de energia elétrica e todo o sistema elétrico é abastecido pela concessionária ENERGISA (Figura 55).

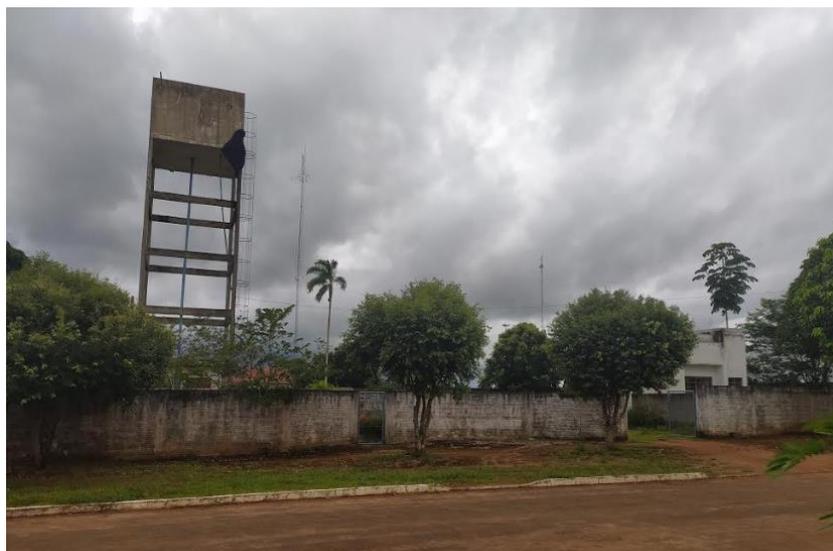
**Figura 58 — Estação de Tratamento de Água (ETA) da sede do município de Castanheiras**

A ETA é do tipo Compacta Metálica Fechada, de funcionamento sob pressão com decantação acelerada de lodos suspensos, e iniciou suas operações no ano de 1993. A duração de operação da ETA é de 8 a 10 horas/dia, durante 7 dias/semana. Possui capacidade de tratamento de 960 m<sup>3</sup>/dia (11,11 L/s), vazão nominal de 23.040,28 m<sup>3</sup>/dia (266,67 L/s) e vazão operacional atual de 7.680,1 m<sup>3</sup>/dia (88,89 L/s).

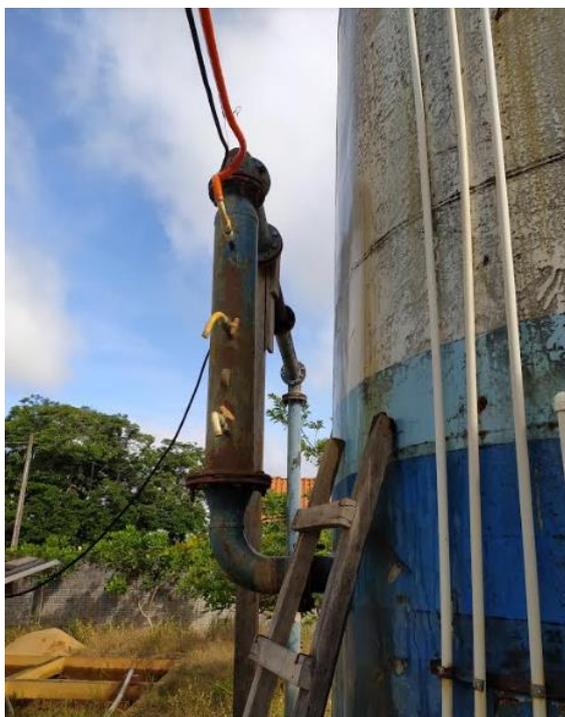
**Figura 59 — Dispensador Hidráulico**

dispensador hidráulico, visto que, com o passar do tempo as possíveis identificações de fábrica disponíveis na peça se perderam (Figura 59).

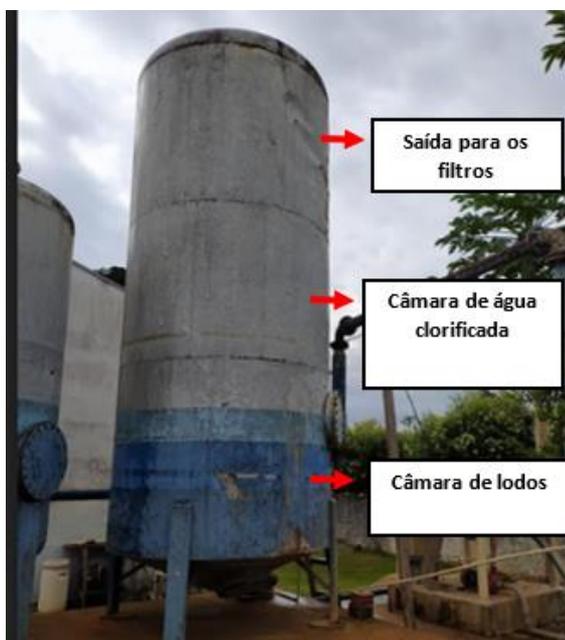
**Figura 60 — Floculador Decantador**

A câmara de lodos suspensos do decantador tem formato cilíndrico de forma que a velocidade ascendente seja constante. Na parte superior do decantador, um conjunto de funis captadores conduzirão os flocos para a câmara de lodos situada na parte inferior do vaso. Os flocos decantam e o lodo formado é eliminado por descarga inferior, por diferença de pressão hidrostática. A água clarificada é recolhida pela parte superior e conduzida ao filtro.

Para controle da floculação e bom funcionamento do decantador, o vaso dispõe de três coletores de amostras, sendo: câmara de lodos (inferior), câmara de água clarificada (posição média superior) e saída para os filtros (parte superior) (Figura 60).

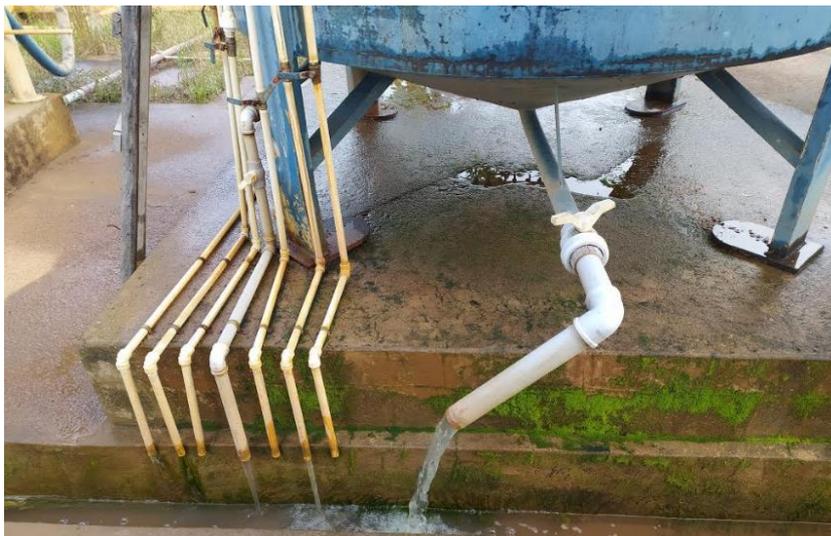
**Figura 61 — Descarga do lodo do fundo do floculador decantador**

A descarga do lodo de fundo do reator é feita diariamente em cada ciclo de enchimento dos reservatórios. A limpeza interna do decantador é mensal. Durante a visita *in loco* constatou-se que a água residuária proveniente da descarga do lodo de fundo floculador decantador não

possui nenhum tipo de tratamento e o lançamento é realizado diretamente no canal de drenagem de água pluvial do município, implicando no retorno, por gravidade para o Igarapé Três de Novembro, conforme ilustra a Figura 61. O lançamento dos lodos de fundo do floculador decantador ocorre a jusante do ponto de captação da água bruta.

Importante ressaltar que as águas de lavagens dos filtros de tratamento de água, são águas que necessitam de um tratamento antes de seu lançamento. Essas águas possuem lodos com reagentes químicos que podem estar contaminando o corpo hídrico, e gerando uma série de impactos no interior do manancial.

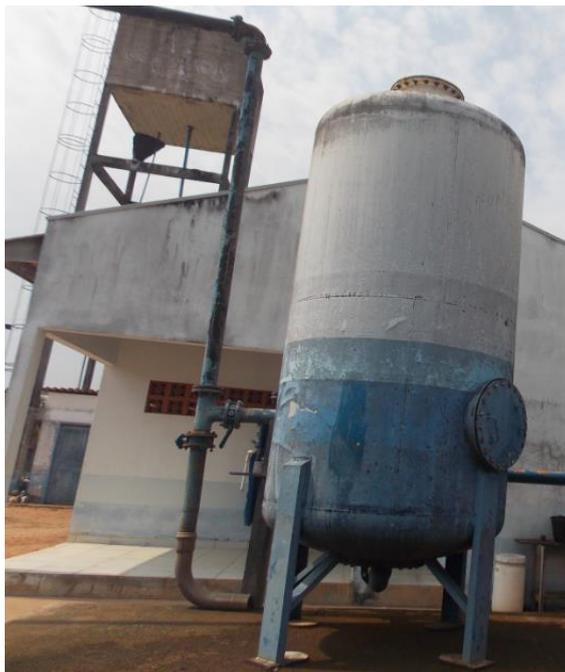
**Figura 62 — Filtro de areia**

Essa unidade tem por características principais filtrar a água no sentido ascendente e descendente, pelas camadas de pedregulho e areia. Aproximadamente 80% da vazão filtra no sentido ascendente, enquanto os 20% restantes se fazem no sentido descendente, a fim de impedir a separação da camada de areia (Figura 62).

A coleta de água filtrada se faz através de um coletor com drenos, imersos na camada de areia. A lavagem do filtro é realizada contracorrente, isto é, invertendo o fluxo, pela manobra adequada dos registros, utilizando-se para isso água clarificada do decantador.

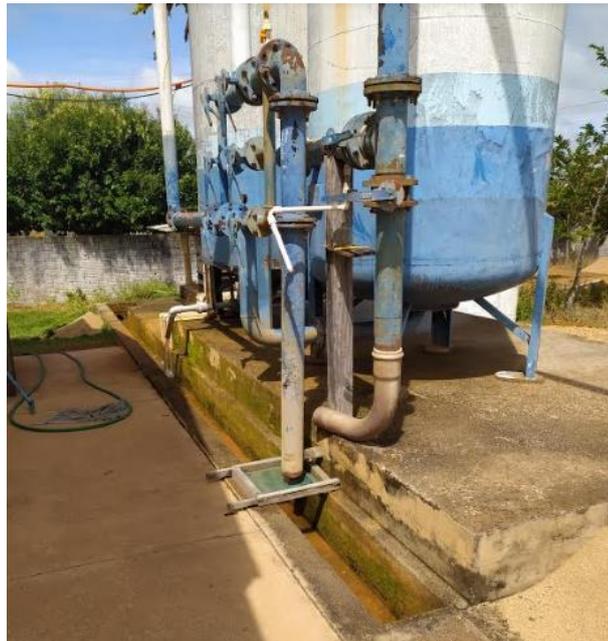
**Figura 63 — Água oriunda da lavagem do filtro**

A limpeza dos filtros é realizada a cada ciclo diário de enchimento dos reservatórios. Foi constatado durante visita *in loco* que a água residuária proveniente das lavagens dos filtros da ETA não tem tratamento e o lançamento é realizado diretamente no canal de drenagem de água pluvial do município, implicando no retorno, por gravidade para o Igarapé Três de Novembro conforme ilustra a Figura 63. O lançamento das águas de lavagens dos filtros ocorre a jusante do ponto de captação da água bruta.

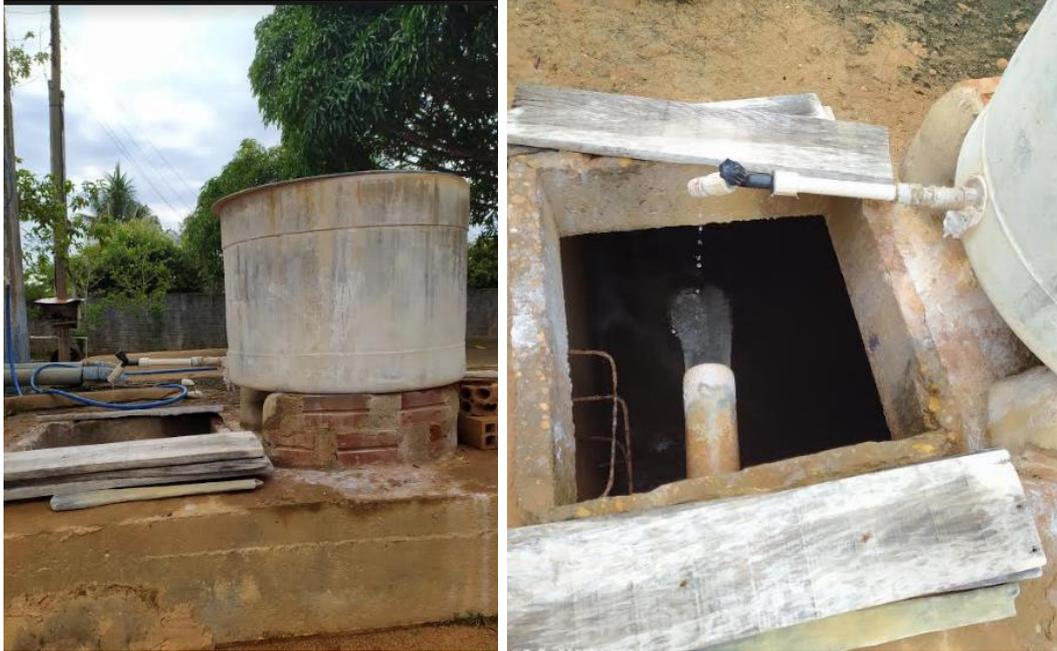
**Figura 64 — Adição de cloro**

Após a água passar pela camada filtrante, é conduzida diretamente para o Reservatório semi enterrado (RSE), onde é realizada a desinfecção através do composto químico hipoclorito de sódio ( $\text{NaClO}$ ), conforme demonstra a Figura 64.

De acordo com informações prestadas pela CAERD (2019) são utilizados cerca de 10 kg/mês de hipoclorito de sódio no tratamento, perfazendo um total de 120 kg/ano para o ano de 2019. A prestadora informou ainda, que a ETA da sede de Castanheiras não realiza a fluoretação da água que é distribuída para população.

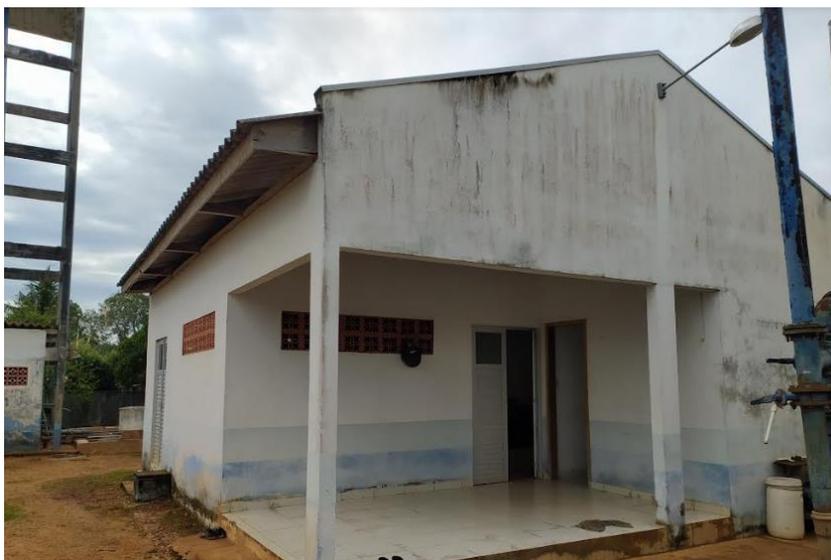
**Figura 65 — Casa de química da ETA da sede de Castanheiras**

Neste local são realizadas as medições de alguns parâmetros rotineiros da água tratada. Durante a visita *in loco* observou-se que a casa de química existente possui boas condições, com área ampla e completamente coberta (Figura 65).

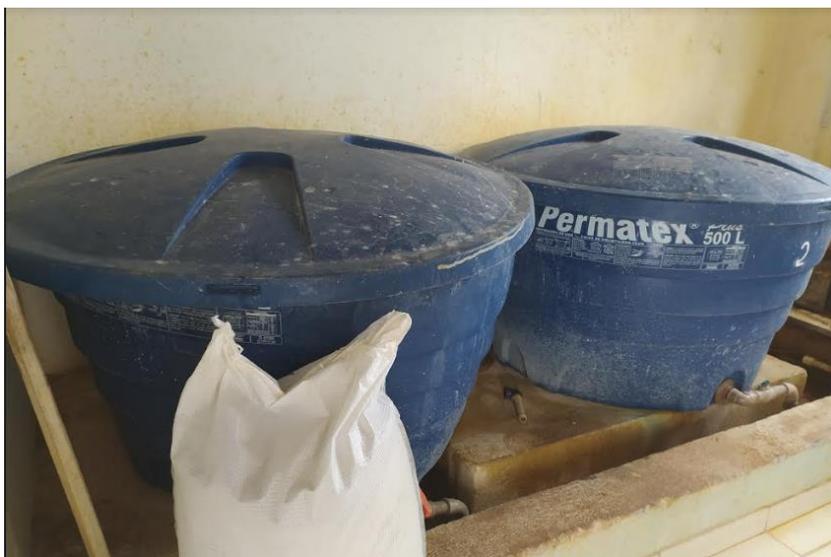
**Figura 66 — Caixas de mistura do sulfato de alumínio**

A aplicação e a mistura do sulfato de alumínio utilizado como coagulante no processo de tratamento da água são realizadas manualmente pelos operadores da ETA em duas caixas de PVC com volume de 5 m<sup>3</sup> cada (Figura 66).

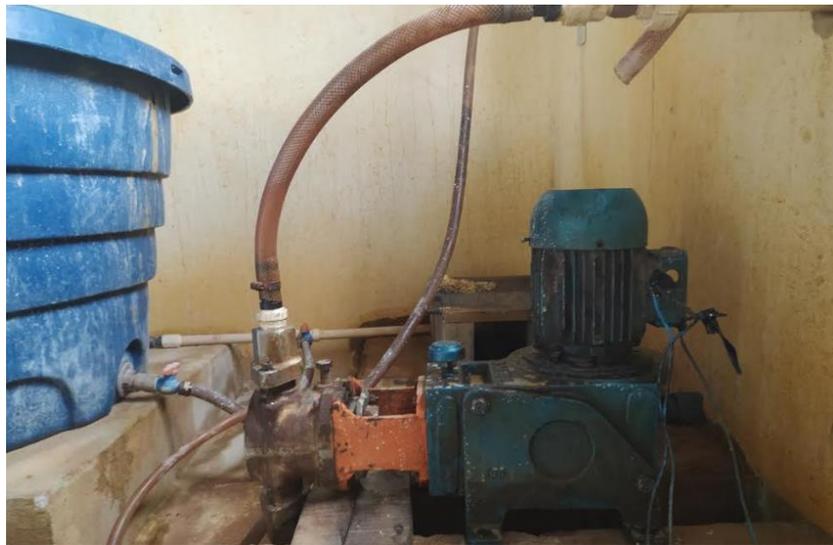
**Figura 67 — Bomba dosadora**

Após a mistura do coagulante nas caixas de mistura, a solução é bombeada até a entrada da água bruta no floco-decantador através de uma bomba dosadora. A bomba dosadora é da marca Omel, modelo DPM 01, e possui vazão de 200 L/hora (Figura 67).

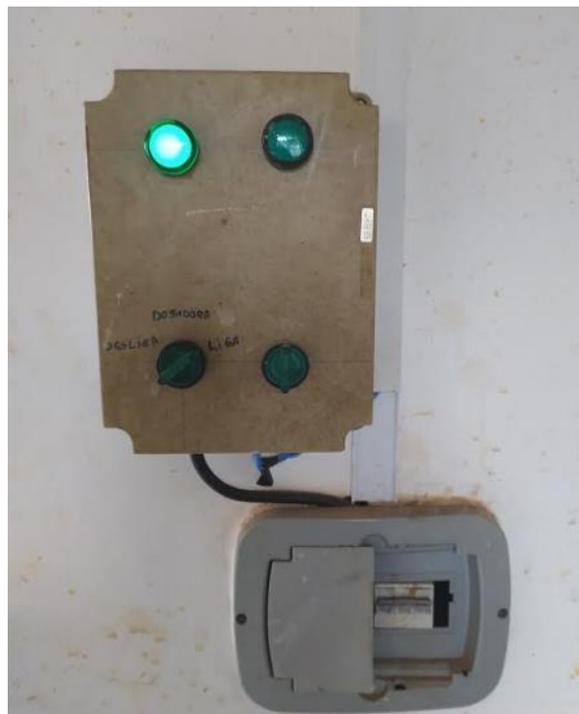
**Figura 68 — Quadro de comando da bomba dosadora**

A bomba dosadora é acionada a partir de um quadro de comando localizado no interior da casa de química (Figura 68).

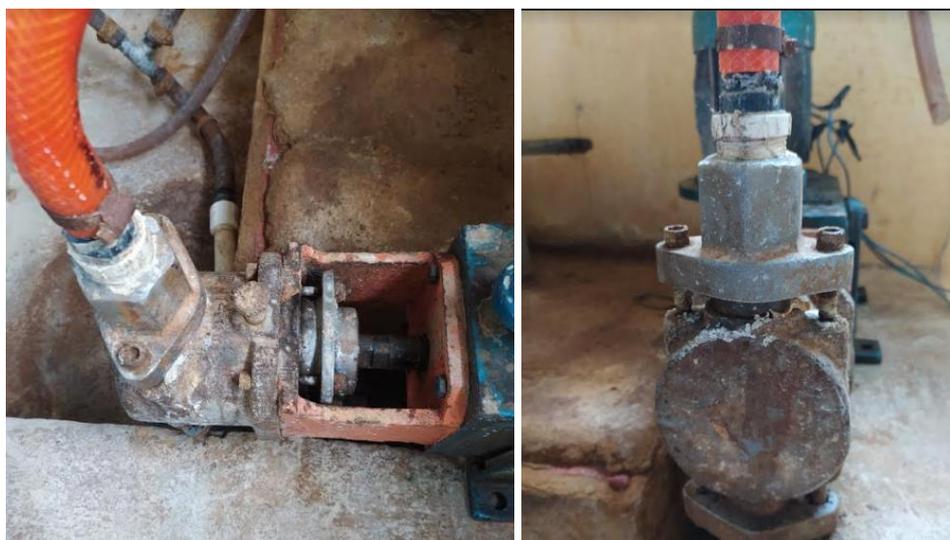
**Figura 69 — Motor da bomba dosadora**

Não foi possível identificar as características do motor da bomba dosadora, pois devido a degradação do tempo, o motor da bomba não possui placa que consta suas características (Figura 69).

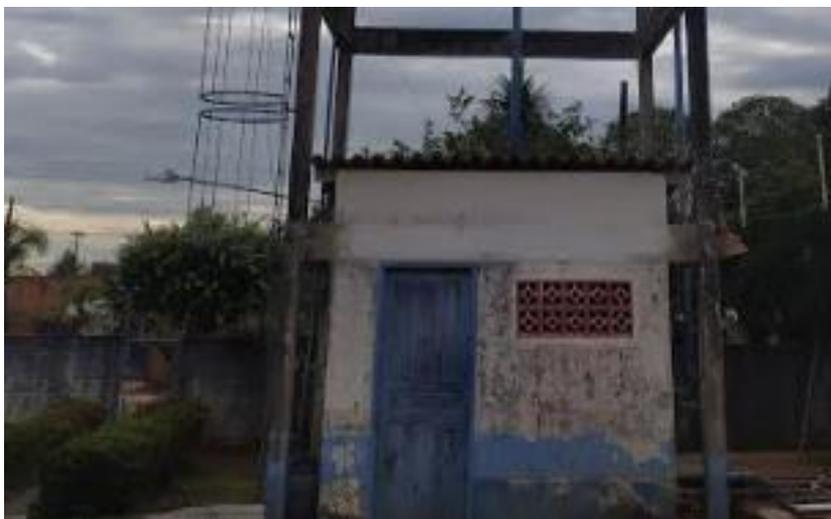
**Figura 71 — EEAT que realiza o recalque da água tratada do RAP para o REL**

A EEAT possui um conjunto motobomba (duas bombas) centrífugas de eixo horizontal possui acoplamento do tipo direto por eixo, motor trifásico, frequência de 60 Hz, tensão nominal de 220 V e é da marca WEG de 7,5 CV, com rotação de 3490 rpm, os mesmos operam automatizados (Figura 72).

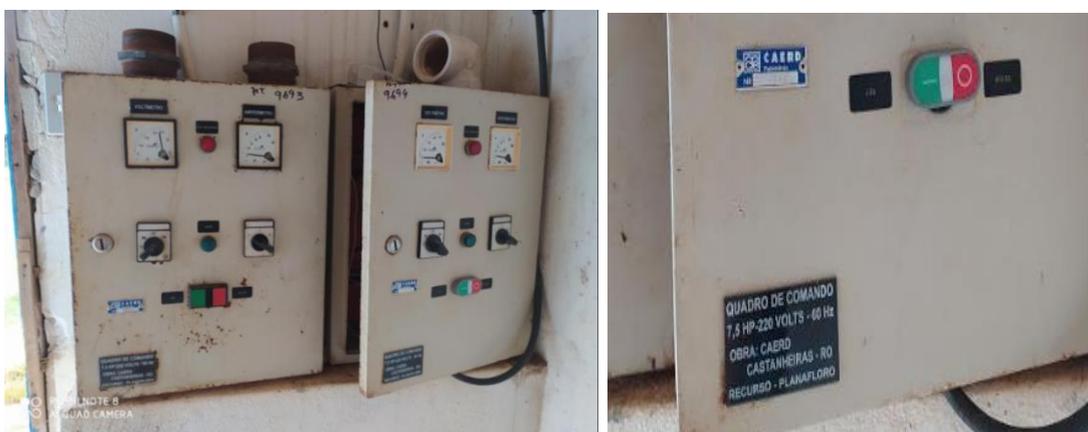
**Figura 73 — Vista externa do painel de comando**

O acionamento do conjunto motobomba do sistema elevatório é de forma manual, partida por auto transformador, com uso de chave liga/desliga instalado no painel elétrico metálico com 7 CV que está localizado na casa de proteção da EEAT. A manutenção no quadro de comando é realizada de maneira periódica (Figuras 73 e 74).

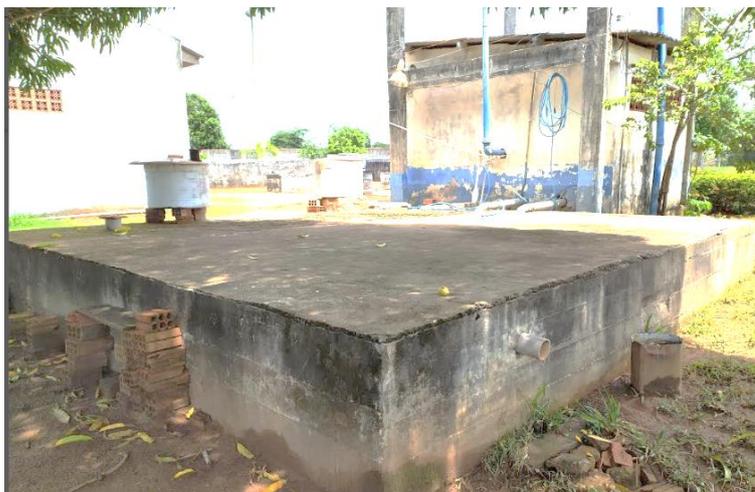
**Figura 75 — Reservatório Semi enterrado do SAA da sede de Castanheiras**

O Reservatório semi enterrado (SER), construído em concreto armado tem capacidade de 100 m<sup>3</sup>, serve como poço de sucção da estação elevatória de água tratada e reservatório de contato para a homogeneização do cloro na água tratada (Figura 75).

Quanto a limpeza dos reservatórios, a CAERD (2019) informou que as limpezas do reservatório elevado (REL) são realizadas a cada seis meses e do reservatório semi enterrado apenas uma vez ao ano. O reservatório semi enterrado (RSE) é equipado com uma boia de nível, já o reservatório elevado não possui boia de nível. Durante a visita *in loco*, não foi constatado vazamentos nas unidades apoiadas e elevadas, e não foram identificadas poças de água que sinalizassem infiltração de água pelas paredes.

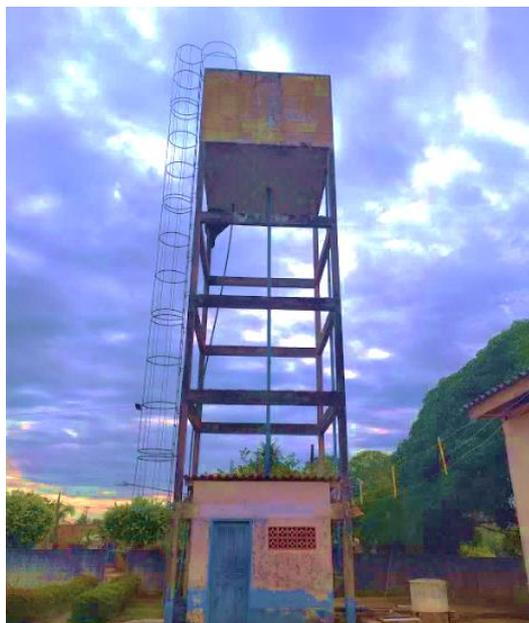
**Figura 76 — Reservatório Elevado do SAA da sede de Castanheiras**

Já o Reservatório Elevado, apresenta capacidade total de 40 m<sup>3</sup>, e é responsável pela pressurização da rede de abastecimento de água. O REL é fabricado em concreto armado, e está instalado sobre base de concreto, possui 15 m de altura, é utilizado para abastecimento da parte baixa da cidade por gravidade, conforme ilustra a Figura 76.

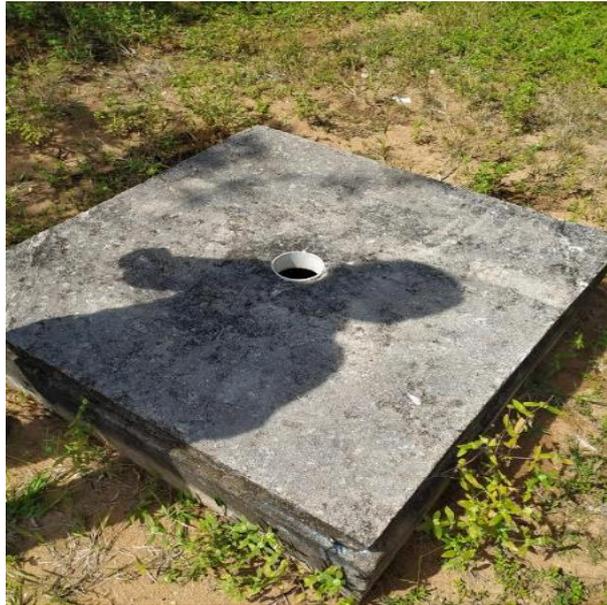
**Figura 78 — Caixa de passagem**

As Figuras 78 e 79 demonstram a caixa de passagem e o registro de saída de água do reservatório para a rede de distribuição.

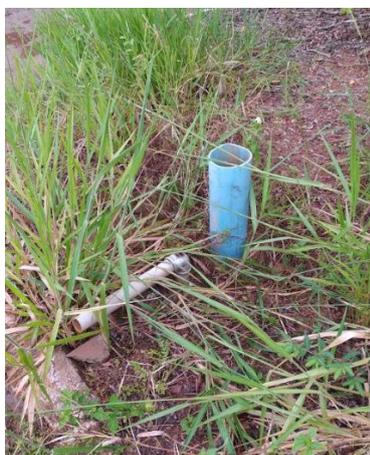
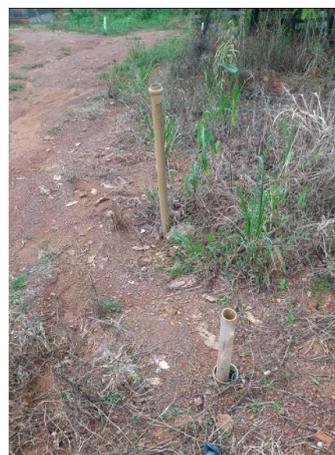
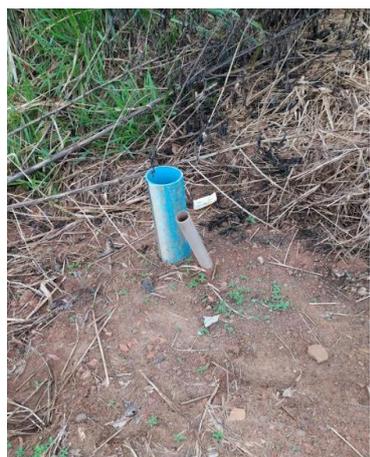
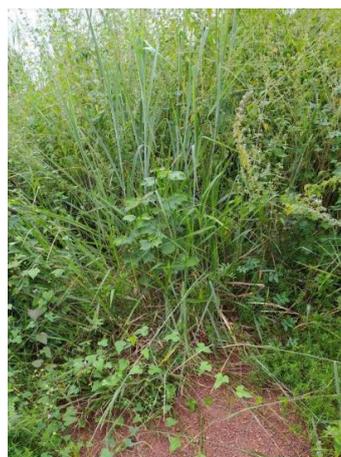
**Figura 80 — Registros de descargas**

Para a realização da limpeza da rede de distribuição, existem quatro registros de descarga distribuídos em pontos estratégicos na cidade, o Quadro 25 apresenta a localização dos registros de descargas, posteriormente representadas nas imagens da Figura 80.

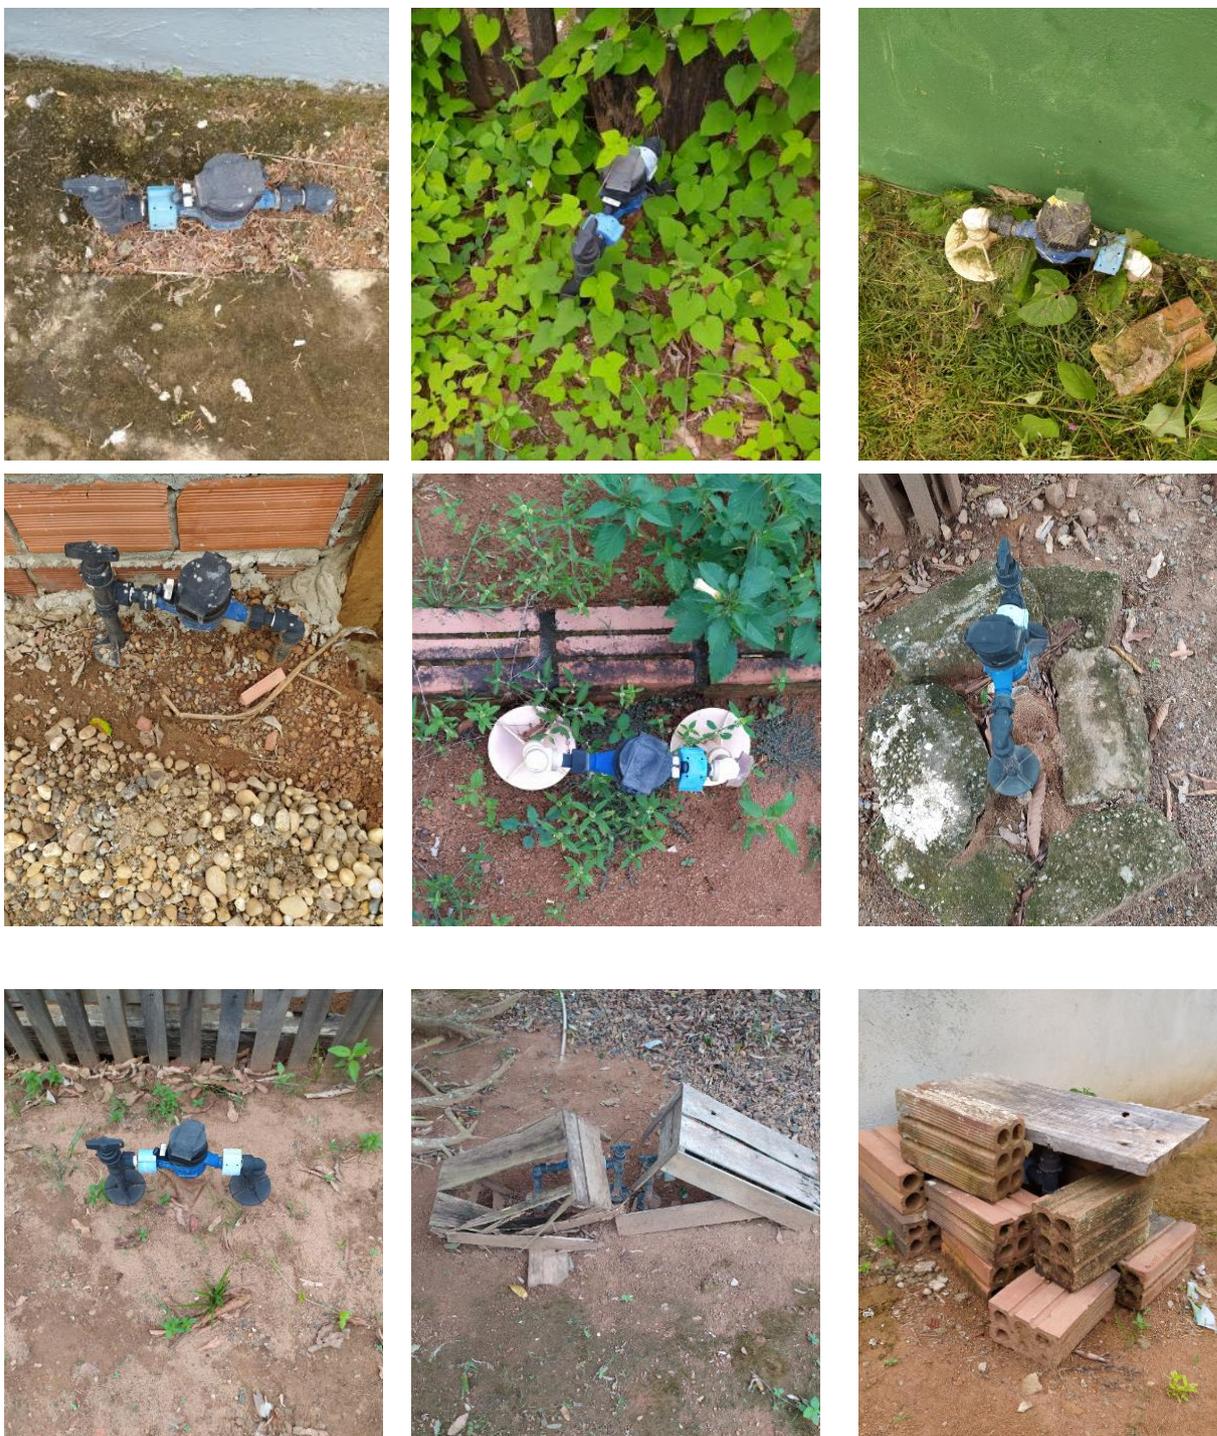
**Figura 83 — Cavaletes com hidrômetros**

intemperismo e suscetíveis a vandalismo, furtos e violações. Os hidrômetros utilizados são do tipo unijato 1/2" e 3/4" com vazão de 3 m<sup>3</sup>/h (0,83 L/s) (Figura 83).

A reposição de hidrômetros é realizada pela própria prestadora de serviços e ocorre em duas situações distintas. Primeiro: quando o equipamento apresenta defeito de fabricação ou danifica com o uso, neste caso não há custo para o usuário. Segundo: quando o setor de fiscalização constata a violação de hidrômetros.

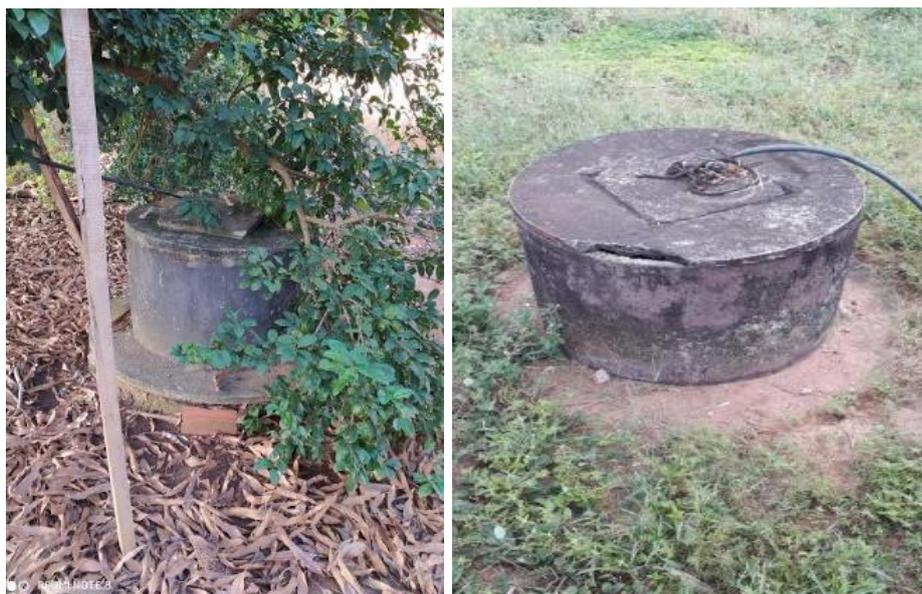
**Figura 84 — Poço amazonas localizados na sede de Castanheiras**

A Figura 84 demonstra alguns poços amazonas existentes na sede do município.

Segundo informações da Secretaria de Saúde (2019) a Vigilância Sanitária do município de Castanheiras não tem realizado o monitoramento da qualidade da água das Soluções de Abastecimento Individuais da área urbana do município. Desta forma o município não dispõe de dados de qualidade das águas dos poços existentes no município de Castanheiras.

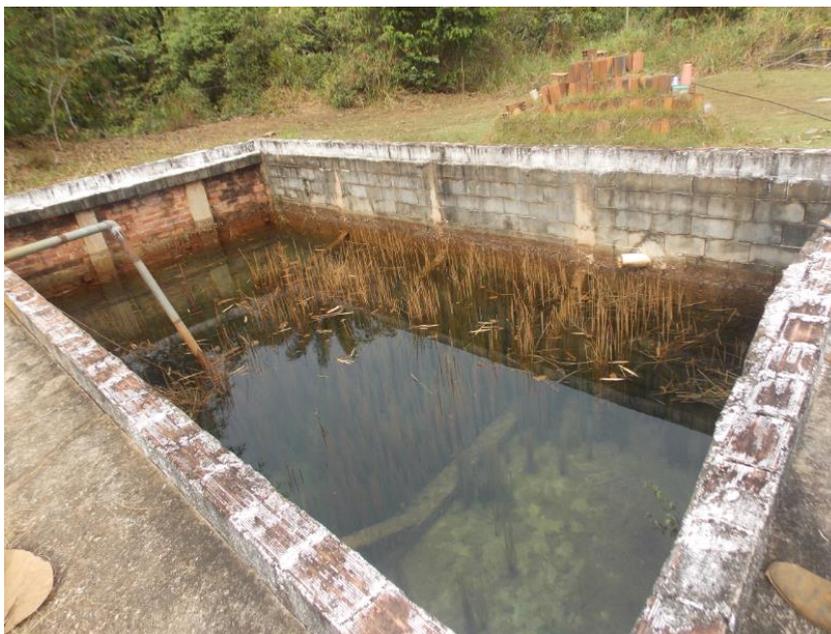
**Figura 87 — Nascente de captação de água bruta que abastece o Distrito de Jardinópolis**

A estrutura de concreto construída no entorno da nascente possui como principal objetivo a proteção da mesma, gerar um maior volume de água e evitar o assoreamento do local. A Figura 87 demonstra o reservatório de acumulação de água da nascente.

A nascente apresenta regime perene, no entanto na época de seca, apresenta menor vazão e conseqüentemente uma menor coluna d'água. Mesmo com as variações de vazão nos períodos de seca e cheia, a nascente tem apresentado disponibilidade hídrica suficiente para abastecer a área urbana do distrito de Jardinópolis durante todo o ano.

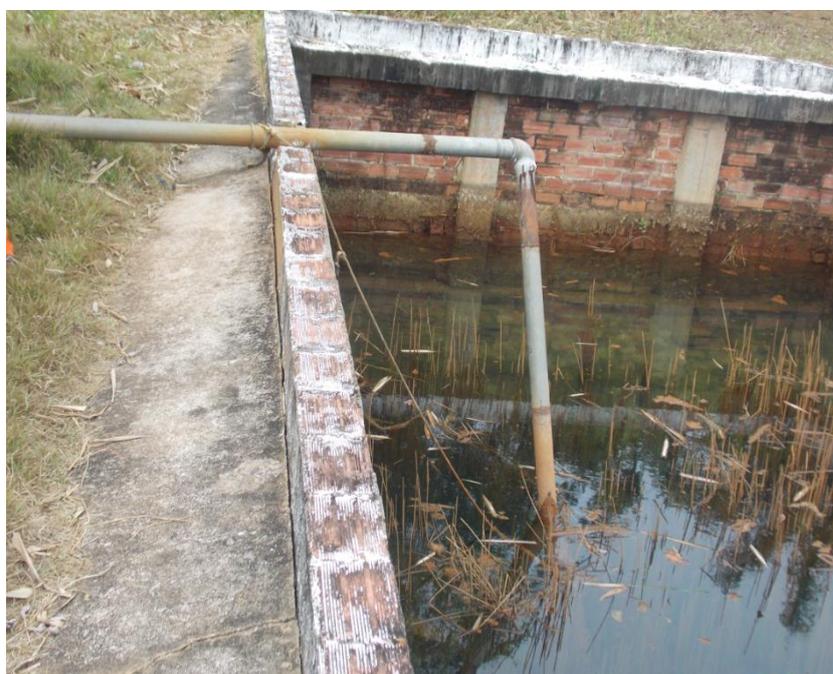
**Figura 88 —Tubo de sucção da EEAB do Distrito Jardinópolis**

A captação superficial da SAC do Distrito Jardinópolis está localizada nas coordenadas 11°30'02.6" S e 61°53'30.3" O. A captação é realizada em um reservatório de acumulação através de tomada direta, por uma bomba submersa onde é realizada a sucção da água. A Figura 88 apresenta a estrutura de sucção de água do reservatório da nascente.

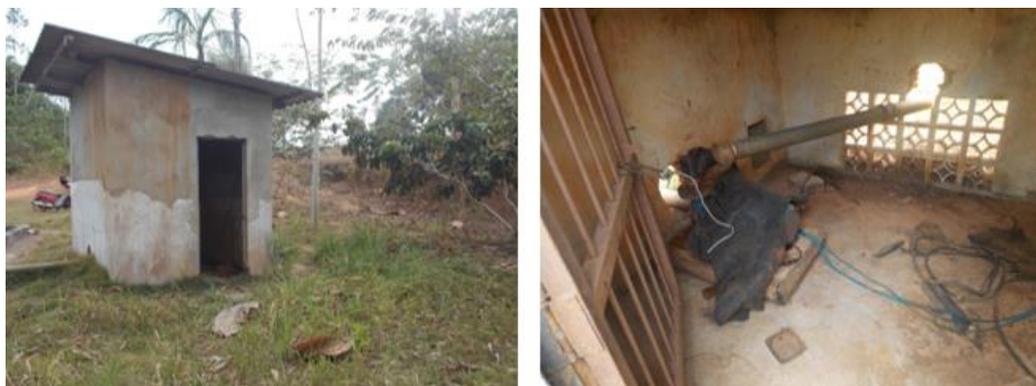
**Figura 89 — EEAB do Distrito Jardinópolis**

necessitando de manutenção e pintura em sua parte externa. A Figura 89 demonstra a EEAB do SAC de Jardinópolis.
