**DIAGNÓSTICO TÉCNICO-PARTICIPATIVO PARA ELABORAÇÃO DO  
PLANO MUNICIPAL DE SANEAMENTO BÁSICO – PMSB DE  
CASTANHEIRAS/RO**

CASTANHEIRAS/RO

Outubro de 2021

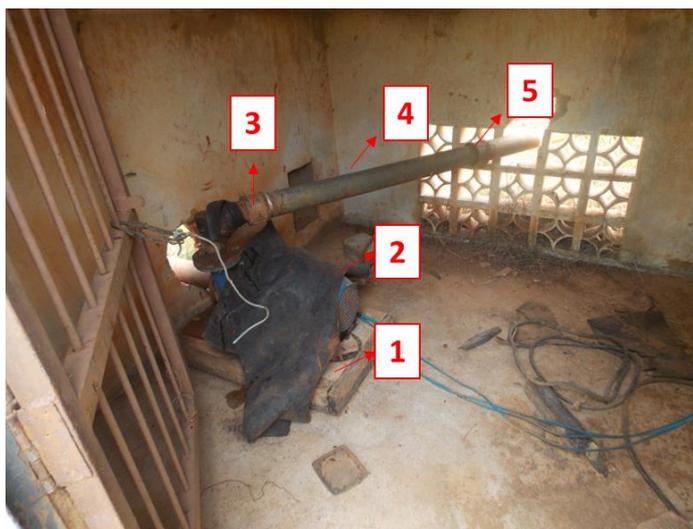
**Figura 90 — Conjunto motobomba que realiza o bombeamento da água até o reservatório do Distrito**

O conjunto motobomba utilizado, conta com uma bomba do tipo trifásica da marca WEG modelo ICE, potência 7 CV. Em campo constatou-se que a instalação elétrica se encontra em bom estado, mas não existe hidrômetro ou bomba reserva. O funcionamento diário gira em torno de 11 h/dia, tendo um rendimento de 85% (Figura 90).

- 1 – Laje de proteção da bomba
- 2 – Conjunto Motobomba
- 3 – Luva DN 50mm Ferro Fundido
- 4 – Tubo DN 50mm Ferro Fundido
- 5 – Luva DN 50mm Ferro Fundido

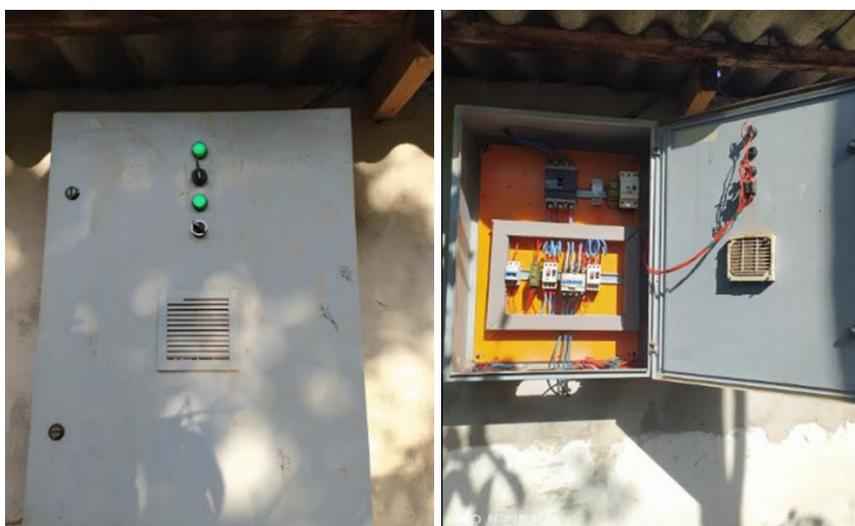
**Figura 91 — Vista externa e interna do painel de comando**

O acionamento do conjunto motobomba é de forma manual, com partida direta utilizando botoeiras como chave liga/desliga instalado no painel elétrico metálico com 7,5 CV, energização de 220V e frequência de 60Hz. A Prefeitura Municipal não realiza manutenções preventivas no quadro.

O painel de comando encontra-se localizado no exterior do abrigo da EEAB mesmo, o painel de comando é protegido por caixa metálica que se encontra em bom estado de conservação e a parte elétrica estão em boas condições visuais (Figura 91). A EEAB não possui um quadro de comando reserva, com as mesmas características.

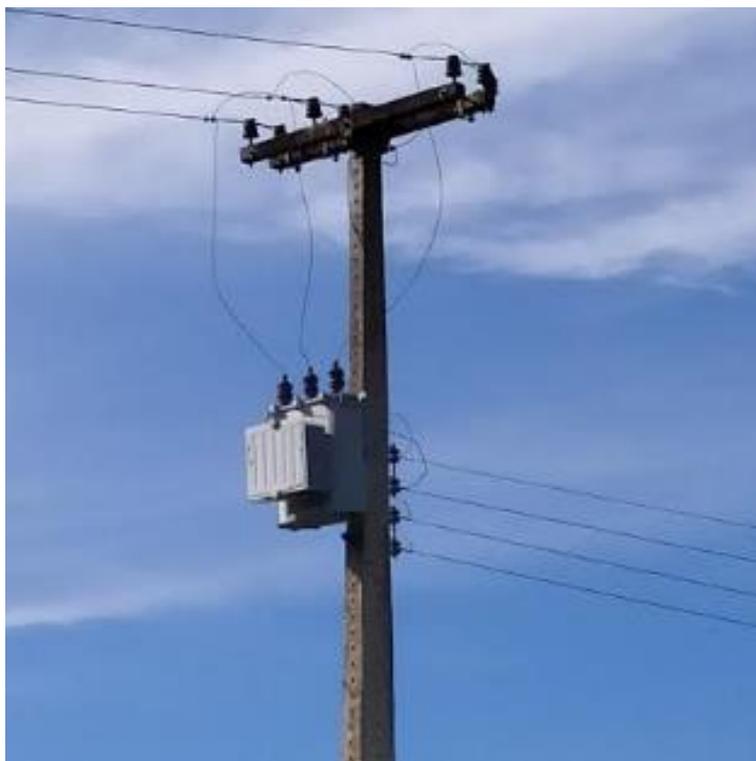
**Figura 92 — Transformador da subestação (45 Kva)**

O sistema existente não possui geradores para suprir a necessidade no caso de possíveis falta de energia elétrica e todo o sistema elétrico é abastecido pela concessionária ENERGISA (Figura 92).

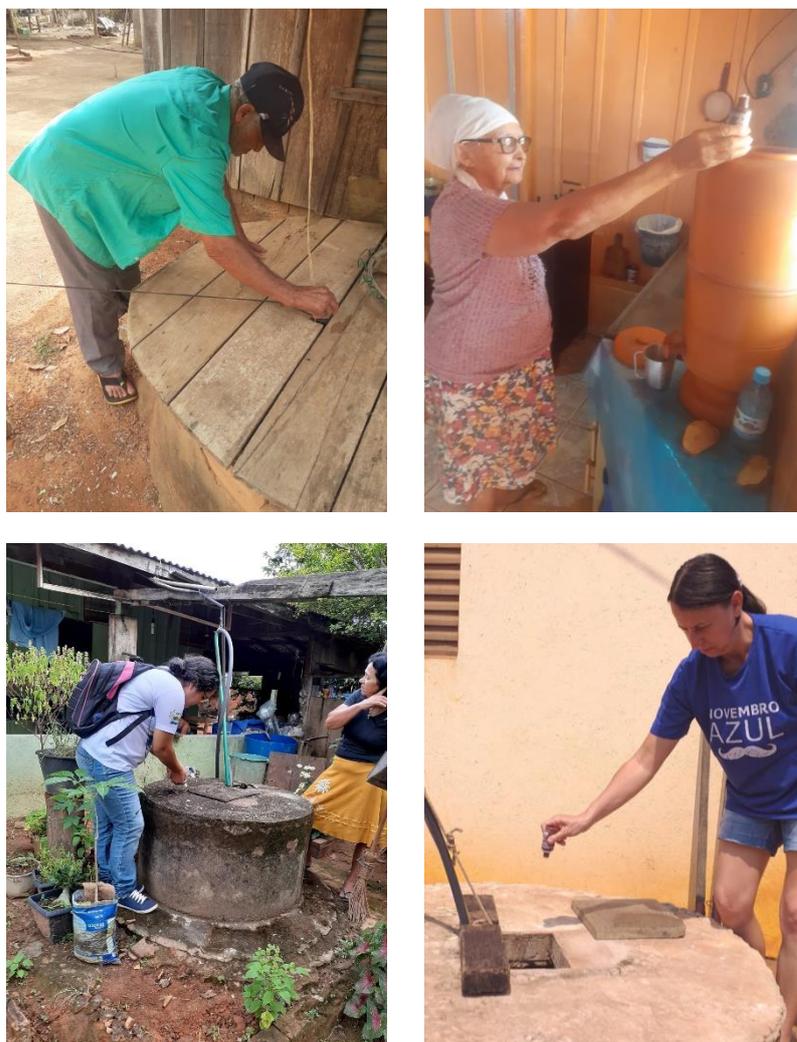
**Figura 94 — População e Agentes de Saúde aplicam hipoclorito de sódio como forma de tratamento alternativo de água**

Desta forma, o tratamento da água é realizado de forma individual pelos próprios moradores, onde são utilizados filtros e aplicação de hipoclorito de sódio que é fornecido pelos agentes comunitários de saúde do município (Secretaria de Saúde, 2019), conforme exposto na figura a seguir.

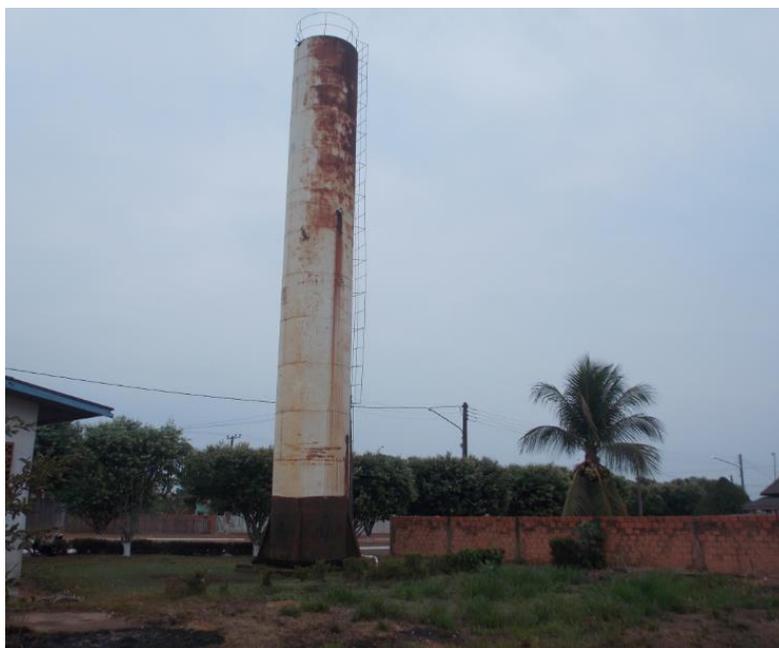
**Figura 96 — Reservatório Elevado do Distrito de Jardinópolis**

O Reservatório Elevado (REL), é construído em chapa de aço e tem capacidade de 42 m<sup>3</sup> e possui altura de 14 m (Figura 96).

O REL se encontra em área aberta, sem nenhum tipo de cercamento e durante a visita *in loco* observou-se que o reservatório não apresenta bom estado de conservação, possui ferrugens em sua estrutura e necessita de pintura. O reservatório não possui boia de nível e o sistema não é automatizado, necessitando da atenção dos responsáveis para desligar a elevatória de água, a fim de evitar extravasamentos e desperdícios de água no reservatório. Não foi constatado vazamentos na unidade apoiada, e não foram identificadas poças de água que sinalizasse infiltração de água pelas paredes.

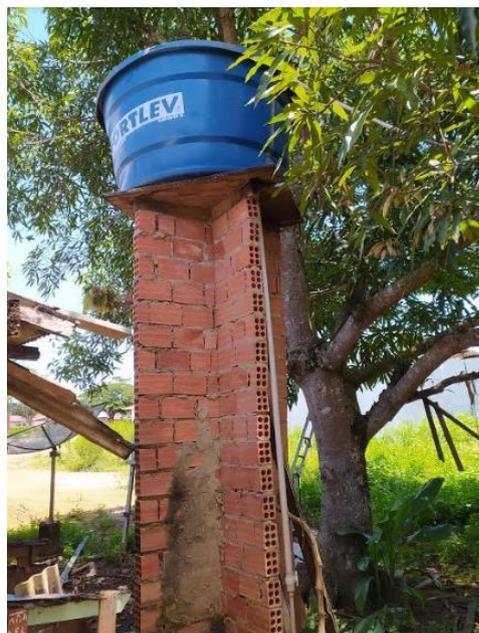
**Figura 98— Reservação de água no domicílio do Distrito**

A Prefeitura Municipal não realiza cobrança de tarifas da população e usa recursos próprios para manter o SAC do Distrito ativo. A água distribuída para população chega através da rede de distribuição e posteriormente é reservada em caixas d'água comuns de material PVC e volume de 5 m<sup>3</sup>, conforme demonstra a Figura 98.

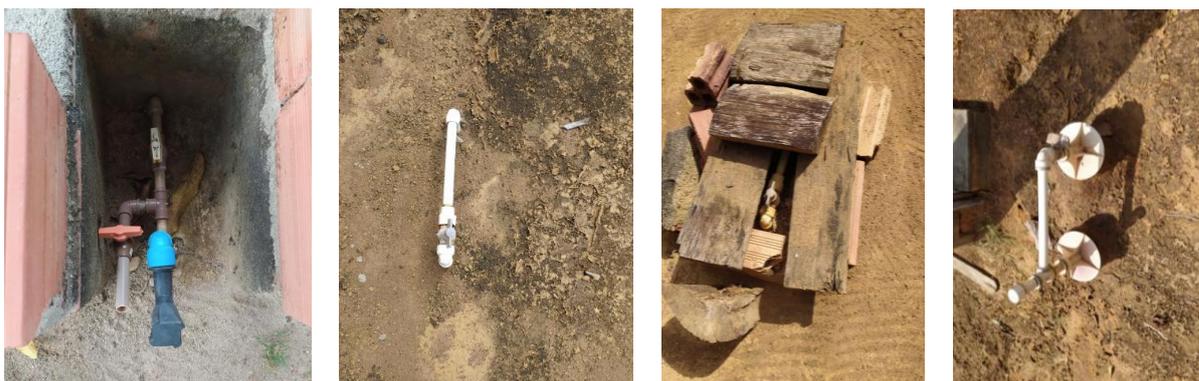
**Figura 99— Registros borboletas dos domicílios do Distrito Jardinópolis**

O SAC de Jardinópolis não possui hidrômetros, as ligações de água são instaladas a partir de registros do tipo borboleta de material PVC e DN 25 mm, que em sua maioria não possuem nenhum tipo de proteção, ficando expostos ao intemperismo e suscetíveis a vandalismo e furtos (Figura 99).

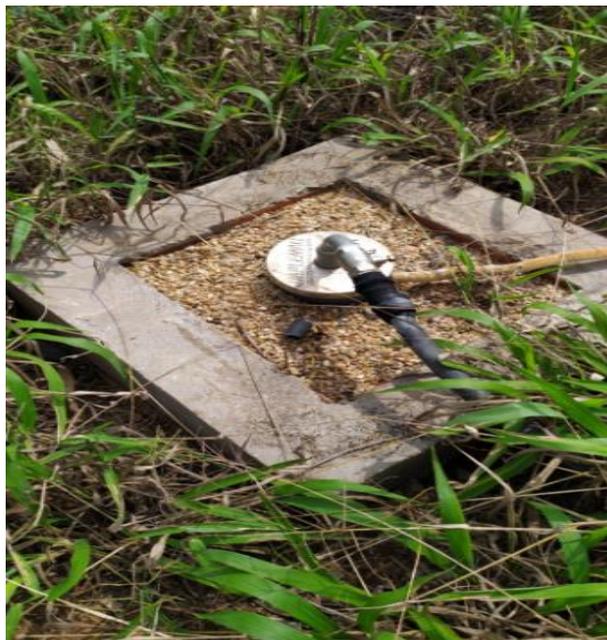
**Figura 102 — Poço tubular onde é realizada a captação de água da SAC que abastece a Agrovila da Linha 184**

O poço tubular possui uma profundidade de 170 m, e uma vazão nominal de 1,02 m<sup>3</sup>/h, conforme informações prestadas pela Prefeitura Municipal (2019). A Figura 102 demonstra a estrutura do poço tubular existente.

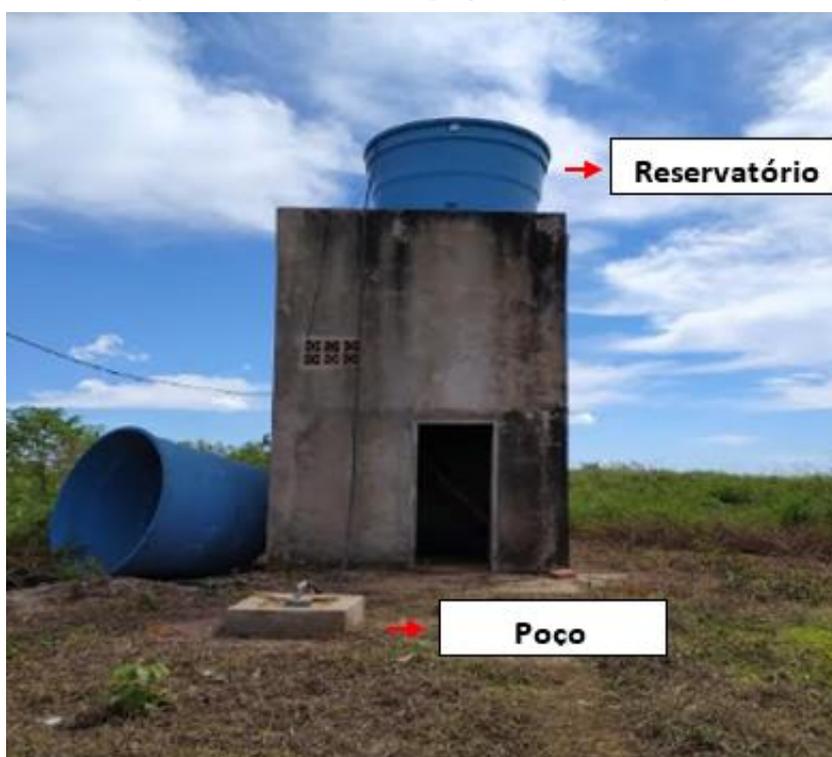
**Figura 103 — Sistema de captação de água da Agrovila**

A captação de água bruta utilizada para o suprimento de água da SAC da Agrovila da Linha 184 é realizado por captação subterrânea, a água captada é recalçada diretamente para o reservatório elevado de abastecimento de água, por meio de tubulação PVC DN 25 mm e extensão de aproximadamente 5 m de comprimento (Figura 103).

A Prefeitura Municipal de Castanheiras não possui dados da bomba do poço que realiza o recalque da água bruta até o reservatório e não há bomba reserva para o poço, deste modo o abastecimento de água fica paralisado sempre que há necessidade de realizar manutenção na bomba.

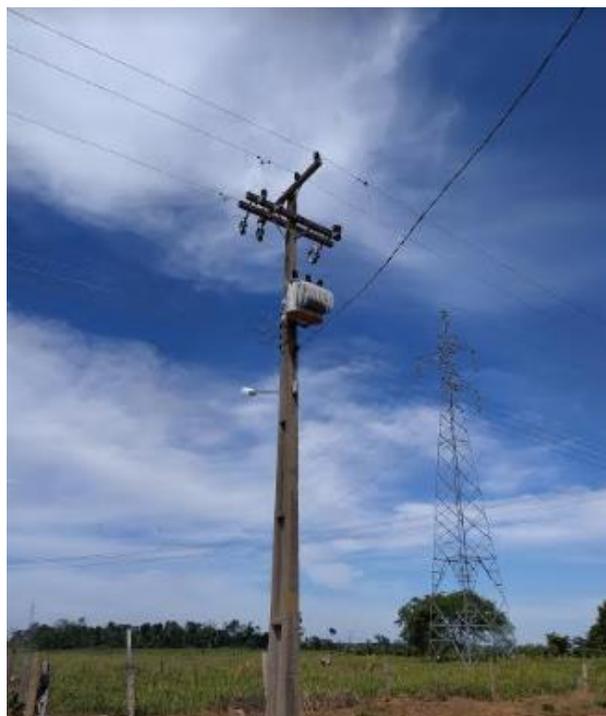
**Figura 105 — Transformador da subestação (45 Kva)**

O sistema existente não possui geradores para suprir a necessidade no caso de possíveis falta de energia elétrica e todo o sistema elétrico é abastecido pela concessionária ENERGISA (Figura 105).

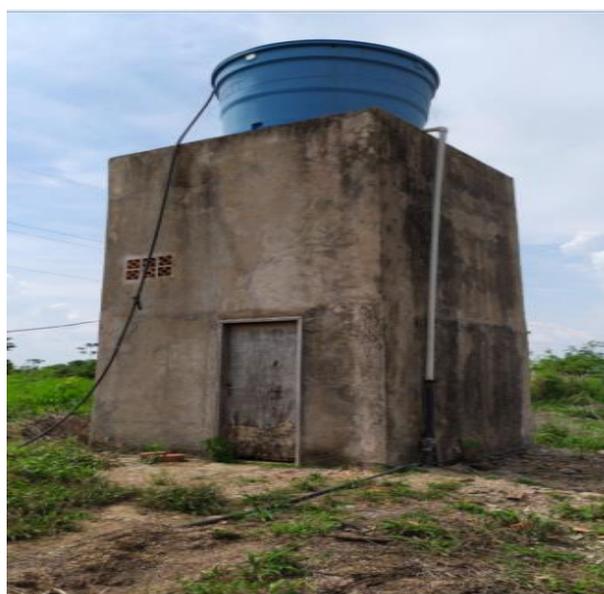
**Figura 106 — Reservatório da Agrovila**

A Solução Alternativa Coletiva de abastecimento de água da Agrovila da Linha 184 conta com um reservatório elevado com capacidade de armazenamento de 4,5 m<sup>3</sup>, o reservatório é de material poliéster armado com fibras de vidro, e de formato circular (Figura 106).

O reservatório está alocado em cima do abrigo de concreto a uma altura de aproximadamente 6 m. A Altura do reservatório é um dos problemas existentes em relação ao abastecimento de água da Agrovila, pois a altura não proporciona pressão suficiente para que a distribuição da água seja feita por gravidade. Desta forma, a Prefeitura Municipal utiliza uma bomba para realizar o recalque da água do reservatório para rede de distribuição (Figura 107).

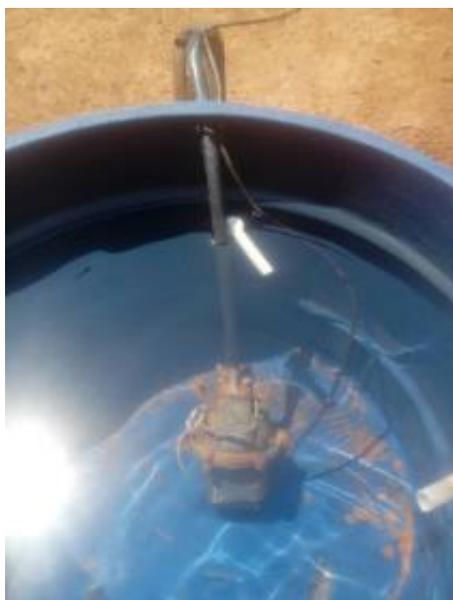
**Figura 107 — Bomba utilizada para auxiliar na distribuição da água**

A bomba utilizada é uma bomba Submersa, da marca Anauger, modelo Sappo, potência 320 Watts - Elevação máxima 60 metros, vazão máxima 1.500 litros/hora Altura manométrica máxima 60m (elevação).

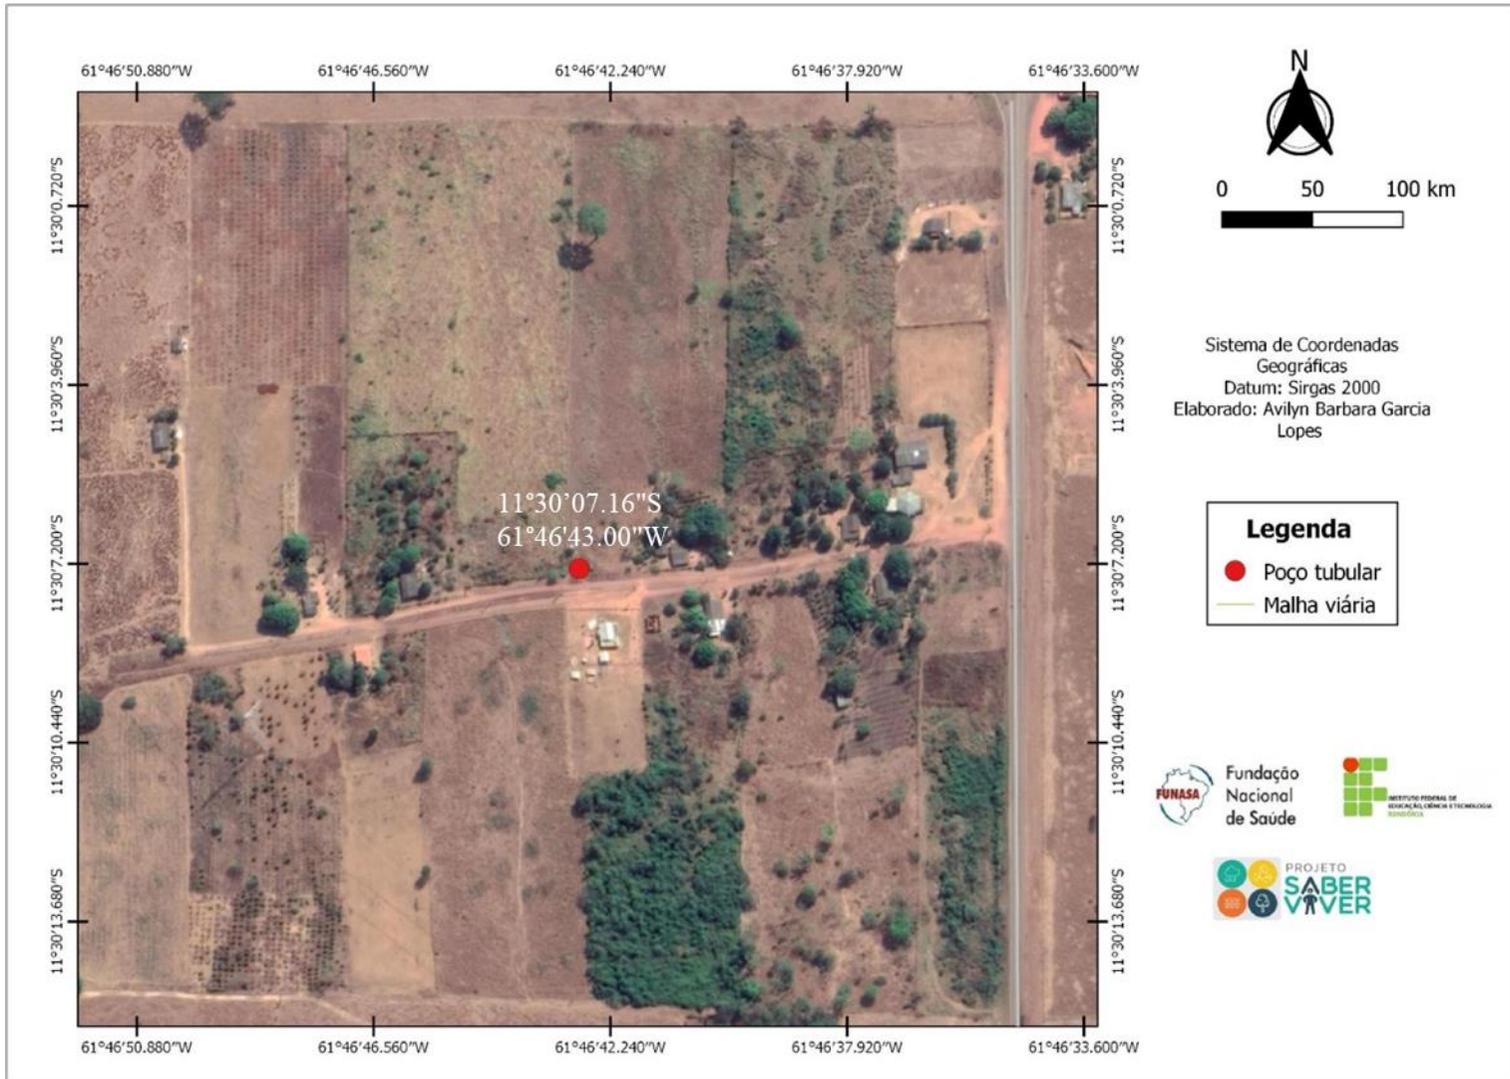
Figura 108 — Localização e a cobertura da rede de abastecimento de água da SAC da Agrovila

Segundo informações fornecidas pela Prefeitura Municipal de Castanheiras (2020), a rede de distribuição de água existente na Agrovila é do tipo ramificado e tem cobertura de 100% da comunidade, a rede possui 1 km de extensão a rede executada é 100% de tubulação PVC com diâmetro de 25 mm; não é setorizada e o fornecimento de água é realizado pelo bombeamento da água do reservatório para rede de distribuição no período 24 horas por dia. No ano de 2019 foram solucionados aproximadamente 7 vazamentos na rede de distribuição, um número relativamente baixo, que indica que a rede está com boas condições de uso.

A rede de distribuição não possui registros de manobras e nem de descarga. Quando há necessidade de dar manutenção na rede de distribuição, os servidores da prefeitura fecham o registro da saída do reservatório de água, cujo diâmetro é 25mm de PVC que alimenta a rede, interrompendo assim todo abastecimento de água do sistema. A Figura 108 demonstra a localização e a cobertura da rede de abastecimento de água da SAC da Agrovila.

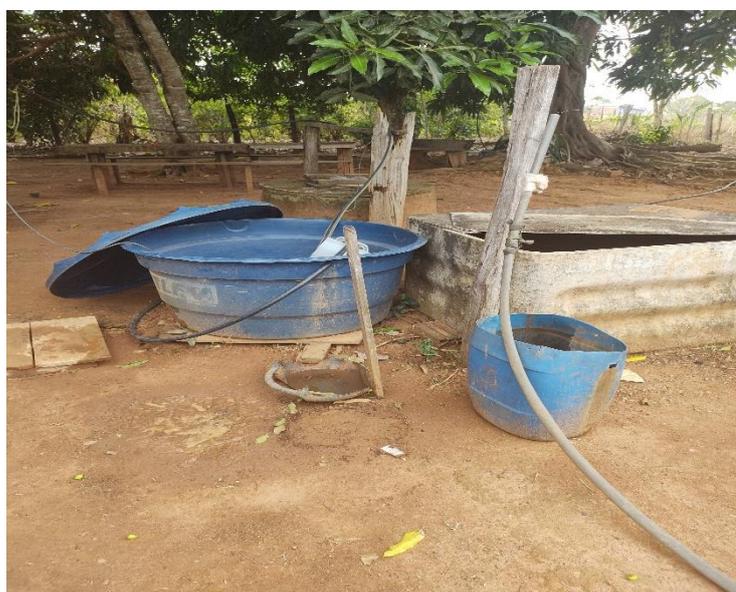
**Figura 109 — Ligação de água em domicílio da Agrovila**

A Prefeitura Municipal de Castanheiras não dispõe de mapeamento detalhado da estrutura de fornecimento de água para a Agrovila. Durante visita *in loco* foi possível identificar a única categoria de ligação existente na comunidade é a residencial. A Agrovila conta com 10 ligações ativas, sem nenhum tipo de micromedidação (Figura 109).

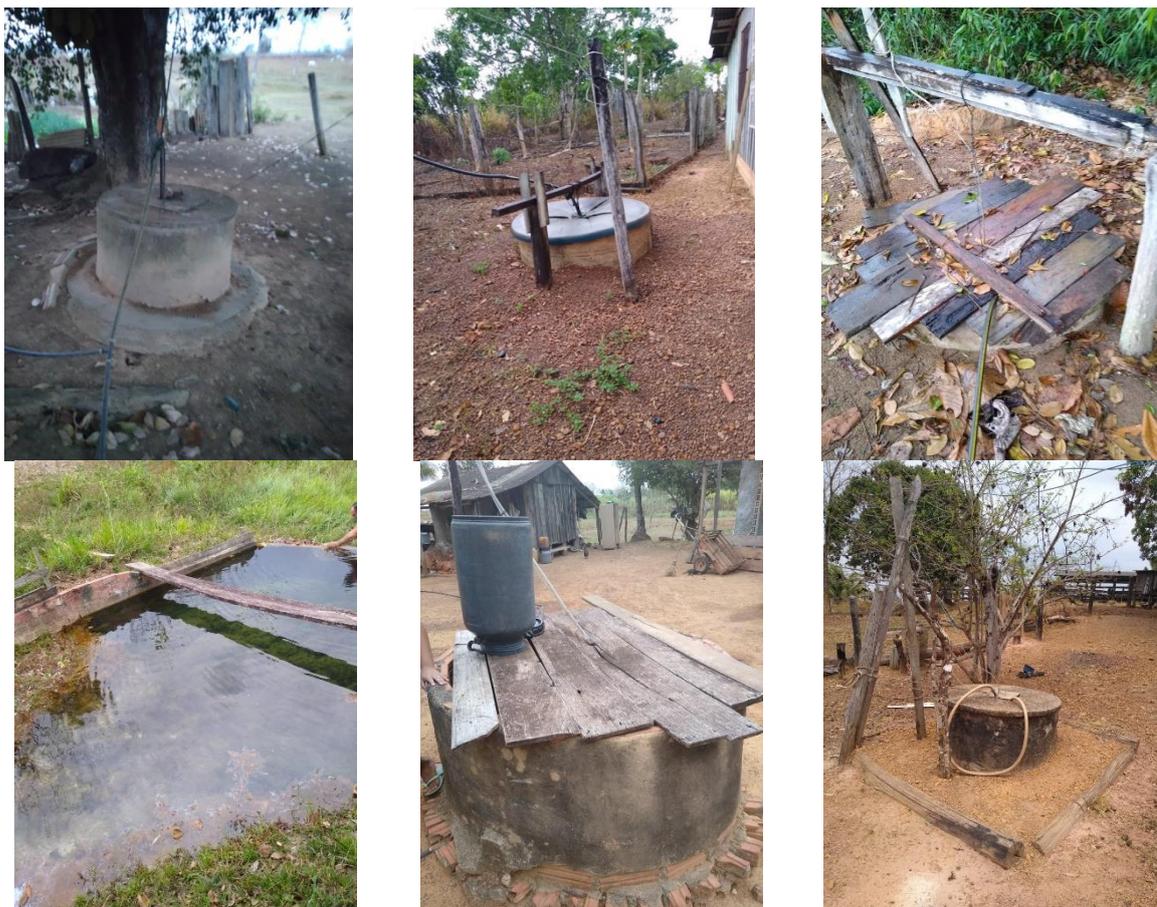
**Figura 111 — Formas de abastecimento de água na zona rural do Município de Castanheiras**

A área rural do município possui 734 domicílios, nos quais o acesso à água é realizado através de soluções alternativas de abastecimento como a captação em fonte/nascente, poços tubulares, poços amazonas e rio/igarapé (Figura 111). Após a captação, a água é reservada em caixas de água.

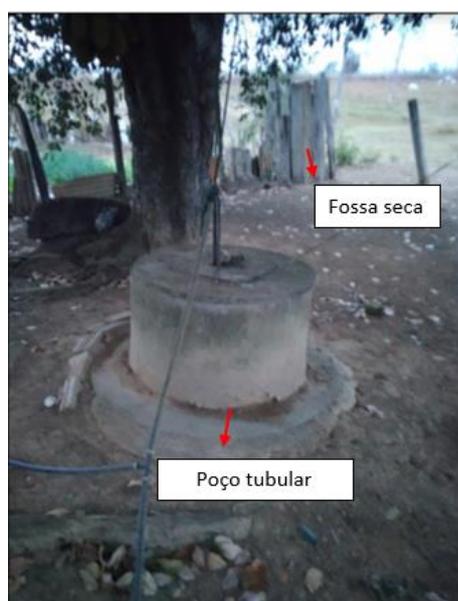
**Figura 112 — Poço utilizado para abastecimento localizado a menos de 15 m de distância de uma fossa seca**

Durante a visita técnica a área rural do município os moradores informaram não possuir informações técnicas da bomba de captação que são utilizadas nos poços. Quando avaliadas as condições físicas dos locais onde os poços estão alocados, constatou-se que em muitas localidades os poços ou estão próximos de fossas ou abaixo da altitude das fossas e tendo os poços freático profundidade média da ordem de 20 metros e os tubulares entre 50 e 150 metros (SIAGAS, 2020). A Figura 112 apresenta um exemplo dessa situação constatada *in loco*.

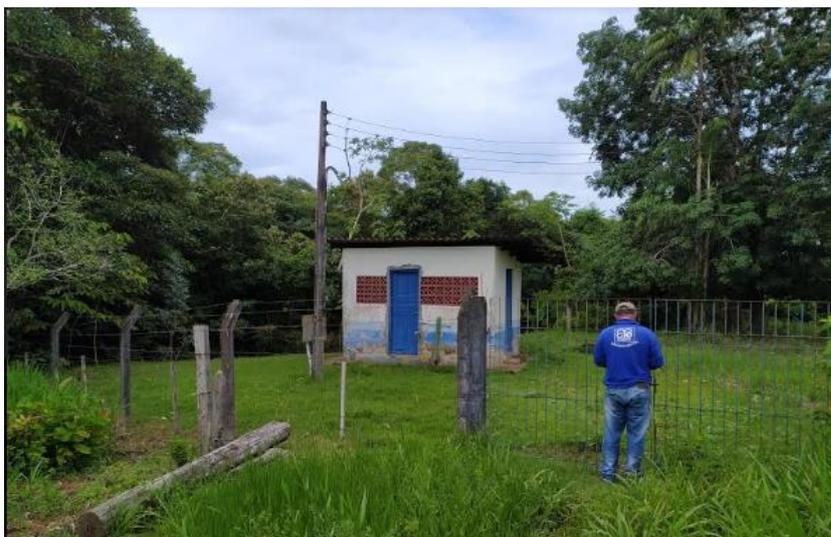
**Figura 113 — Área do ponto de captação sem placas**

Destaca-se como deficiência a facilidade de acesso ao local do ponto de captação, o que corrobora com invasões por parte de moradores que utilizam a área para o lazer. Além disso, não existem placas no entorno do ponto de captação para impedir a entrada de pessoas não autorizadas, conforme demonstra a Figura 113.

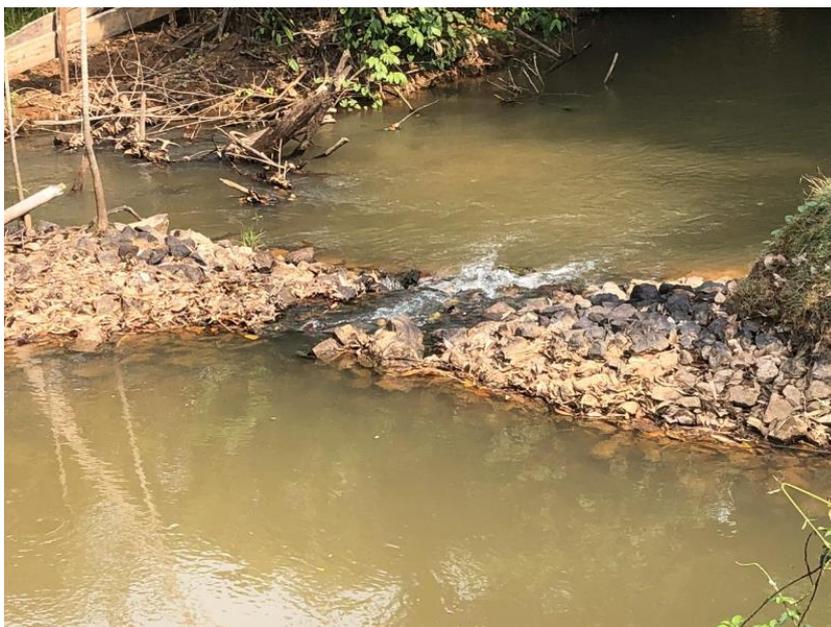
**Figura 118 — Igarapé Três de Novembro**

Além disso, o manancial recebe contribuição das águas pluviais que incidem na área urbana, águas que possuem poluentes orgânicos, além de sólidos e sedimentos. As análises da qualidade de suas águas são insuficientes para atestar sua qualidade (Figura 118).

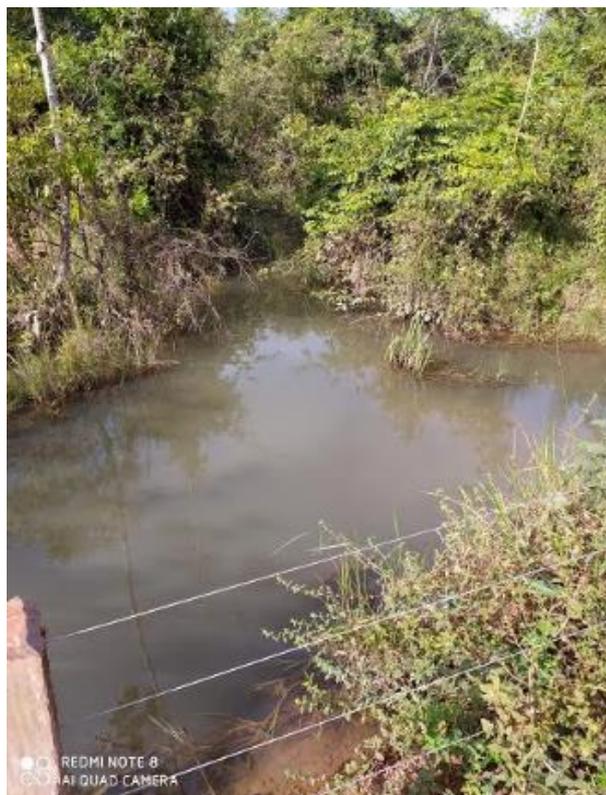
**Figura 119 — Igarapé do Cacau**

Desta forma, não é possível afirmar que Igarapé do Cacao suportaria a demanda consultiva, durante visita *in loco* observou-se um fluxo de grande volume correndo no rio (Figura 119).

O Igarapé do Cacau possui potencial para ser utilizado como manancial futuro de abastecimento de água da área urbana, porém, devem ser realizadas análises aprofundadas de suas características. Tendo em vista que o manancial é margeado por atividades agropecuárias que são possíveis fontes de contaminação, além disso o igarapé do cacau recebe água provenientes das águas das chuvas que incidem na área urbana, e conseqüentemente acaba por carrear alguns resíduos sólidos, sedimentos e até mesmo poluentes com cargas orgânicas.

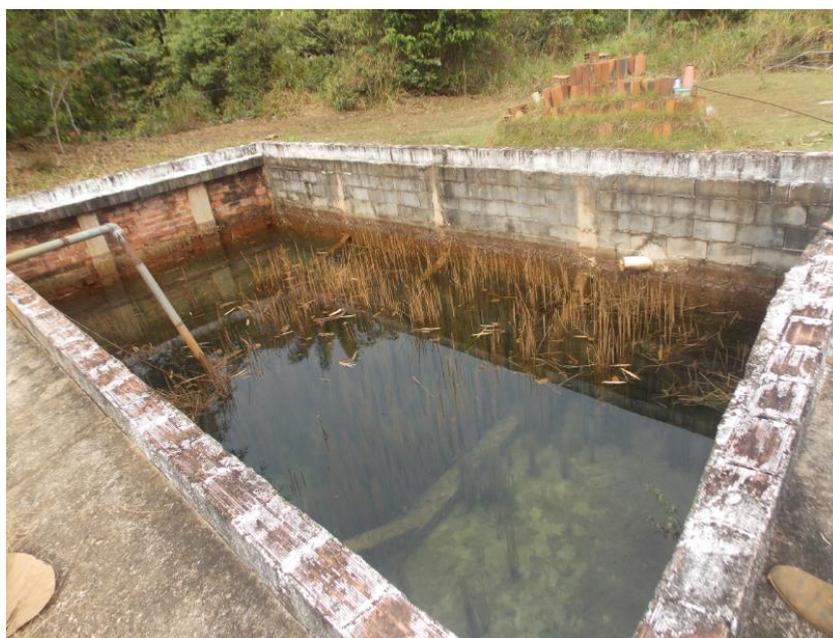
**Figura 120— Nascente de captação de água bruta que abastece o Distrito de Jardinópolis**

O atual manancial utilizado para abastecimento de água no distrito de Jardinópolis é uma nascente, o local de captação de água está localizado a oeste da área urbana do Distrito, nas coordenadas geográficas 11°42'37,48"S e 61°95'72.74" O (Figura 120).

A nascente apresenta regime perene, no entanto na época de seca, apresenta menor vazão e conseqüentemente uma menor coluna d'água. Mesmo com as variações de vazão nos períodos de seca e cheia, a nascente tem apresentado disponibilidade hídrica suficiente para abastecer a área urbana do distrito de Jardinópolis durante todo o ano. E isso demonstra que a nascente tem potencial para ser um futuro manancial de abastecimento do Distrito.

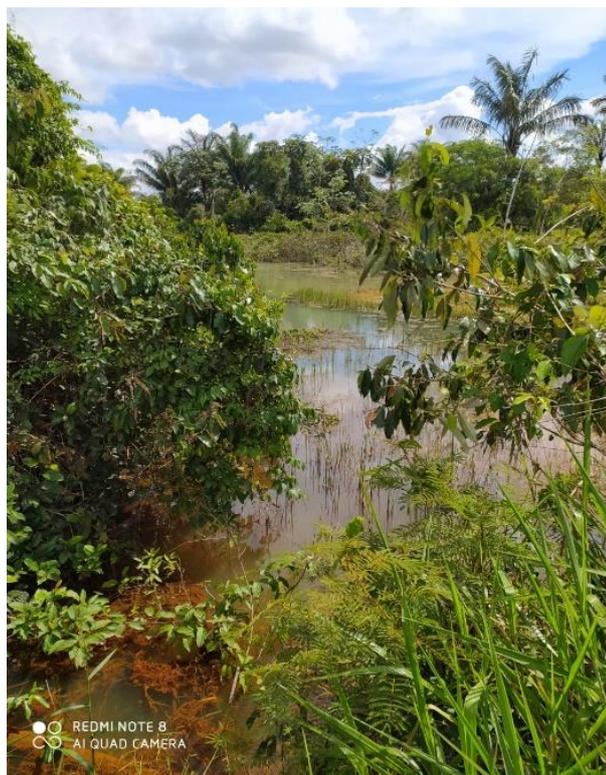
**Figura 121 — Igarapé inominado**

No entanto, não possui dados de classe e não possui dados de qualidade da água bruta e vazão do corpo hídrico. Desta forma, não é possível afirmar que Igarapé suportaria a demanda consultiva. Durante visita observou-se que o manancial possui um considerável fluxo de água, profundidade adequada, e ainda baixa turbidez (Figura 121).

Por estar localizado em um nível baixo (cota 200) em relação ao nível do Distrito (cota 230) o manancial recebe contribuição das águas pluviais que incidem na área urbana, águas que possuem poluentes orgânicos, além de sólidos e sedimentos. Desta forma, é necessário que sejam realizadas análises da qualidade da água do corpo hídrico, além de um estudo sobre suas características a fim de atestar sua demanda consultiva.

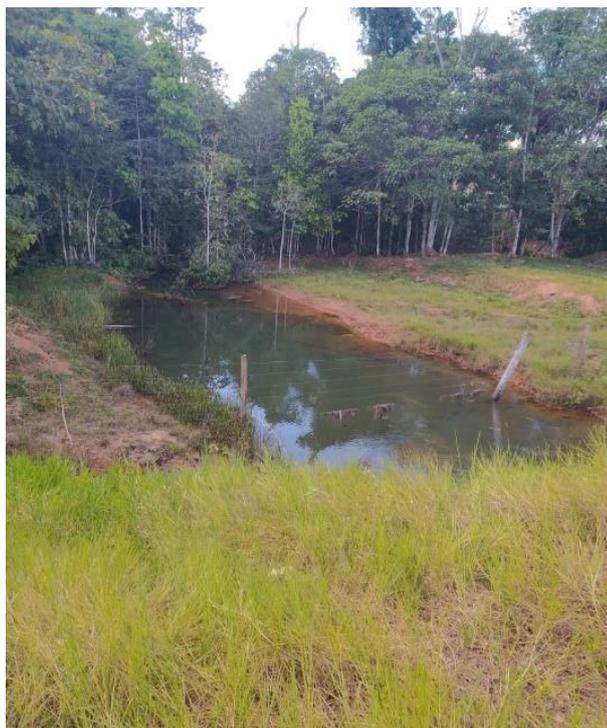
**Figura 122 — Igarapé Jacurizal**

Não foram encontradas informações referentes a classe do igarapé e nem da qualidade da água bruta e a vazão deste manancial, no entanto em visita *in loco* mesmo que no período de seca, se observou um fluxo de grande volume correndo no rio e presença de mata ciliar no seu entorno (Figura 122).

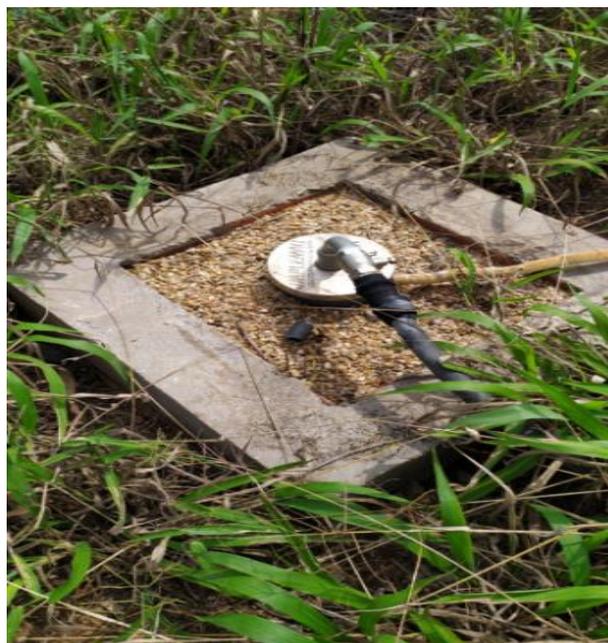
**Figura 123 — Poço tubular onde é realizada a captação de água da SAC que abastece a Agrovila da Linha 184**

Diante disso a Prefeitura Municipal optou pela utilização do manancial subterrâneo como solução de abastecimento para a população da comunidade. O poço tubular de onde é captada a água que abastece a Agrovila está localizado Linha 184, nas coordenadas geográficas 11°50'19,566" S e 61°77'862" O (Figura 123).

Tendo em vista o número de habitantes da comunidade o poço tubular que é utilizado atualmente para abastecimento se mostra manancial com potencial para abastecimento futuro. O poço possui uma profundidade de 170 m, e vazão nominal de 1,02 m<sup>3</sup>/h, pode garantir as demandas consultivas futuras de abastecimento de água para consumo humano.

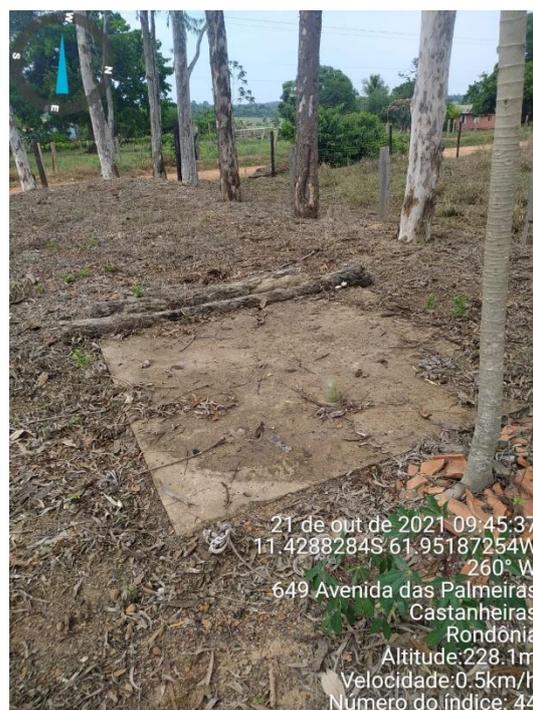
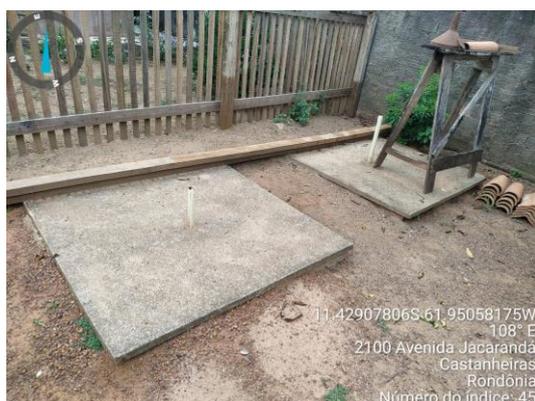
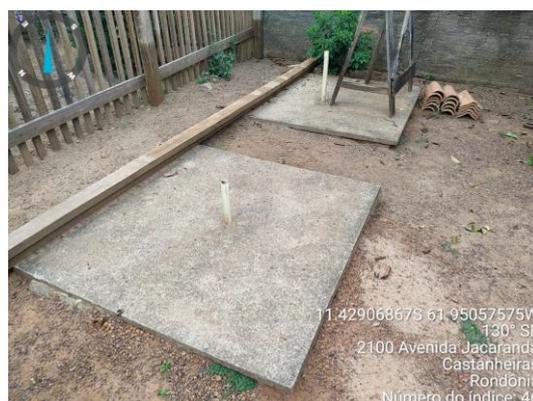
Fossa rudimentar

Fossa séptica

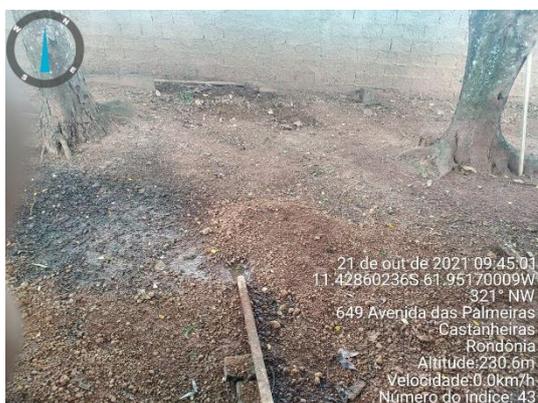
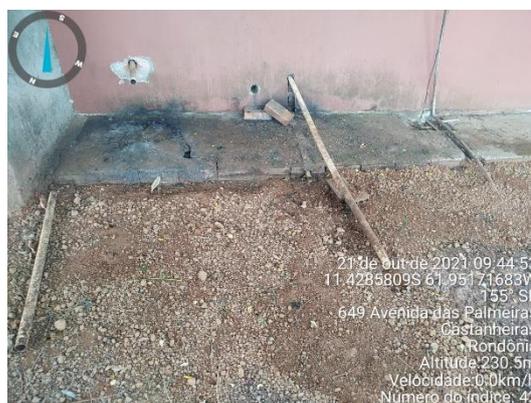
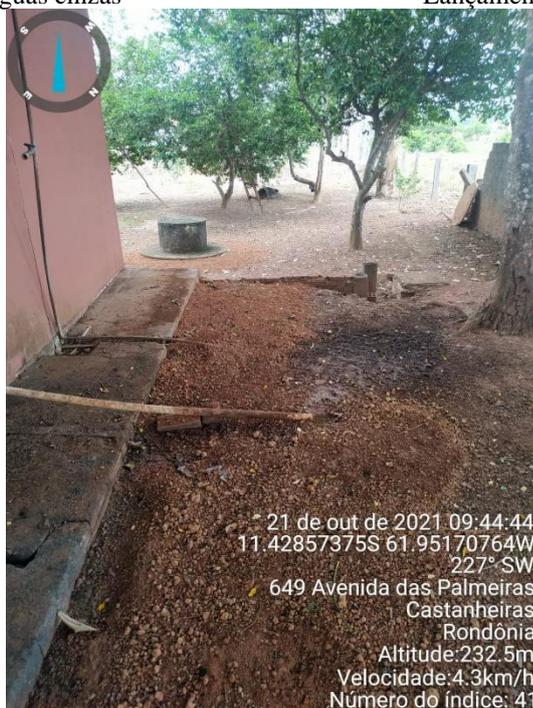
**Figura 130 — Lançamento de águas residuais a céu aberto na área urbana do município de Castanheiras**

Como foi possível observar, durante visita *in loco* na sede municipal, lançamento de água residuais provenientes do chuveiro, pia e lavanderia diretamente no solo, ocorrendo assim à destinação de efluentes domésticos a céu aberto, criando condições insalubres e contrárias a legislação vigente (Figura 130).

Lançamento de águas cinzas

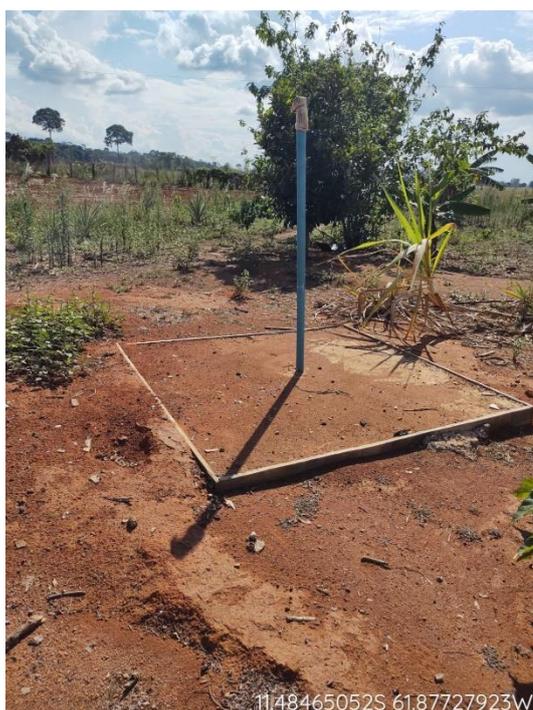
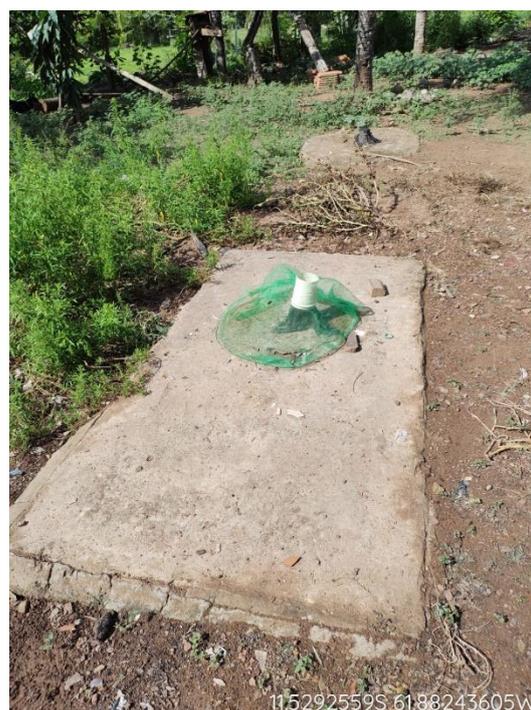
**Figura 132 — Fossas rudimentares no distrito Jardinópolis**

Durante visita *in loco* foi possível realizar o registro fotográfico das fossas rudimentares utilizadas no distrito de Jardinópolis, conforme demonstra as imagens na Figura 132.

Fossa Rudimentar quadrada

Fossa Rudimentar retangular

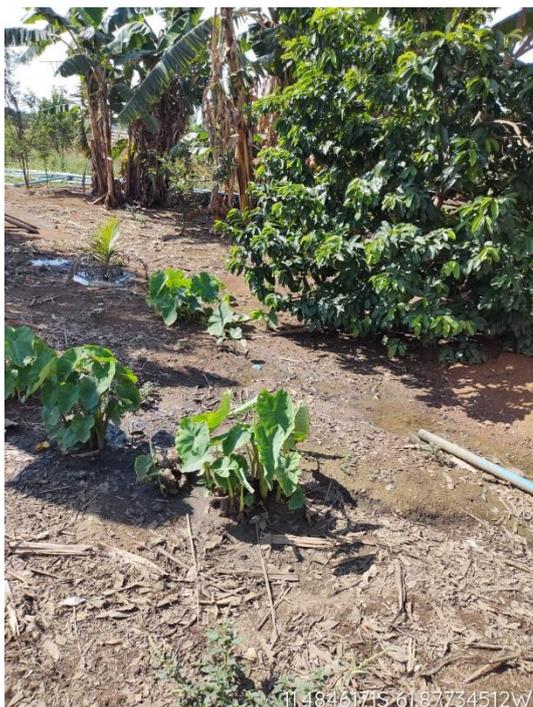
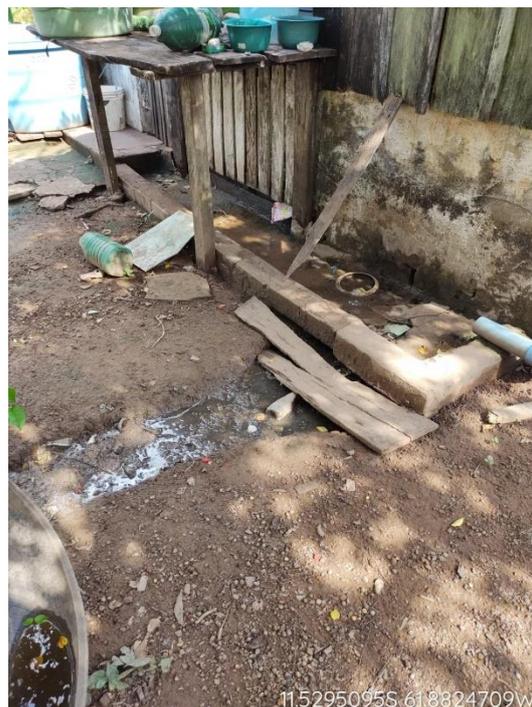
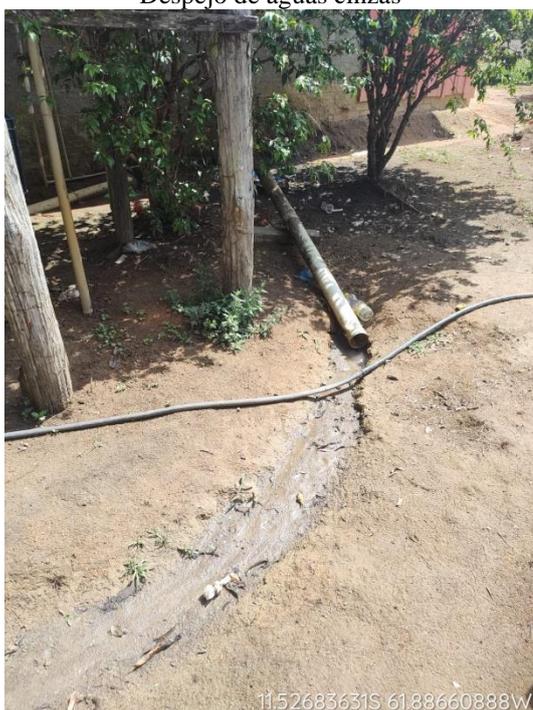
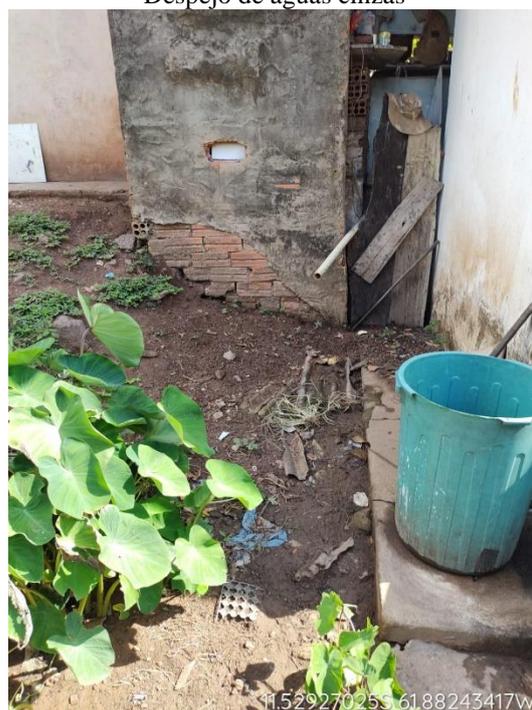
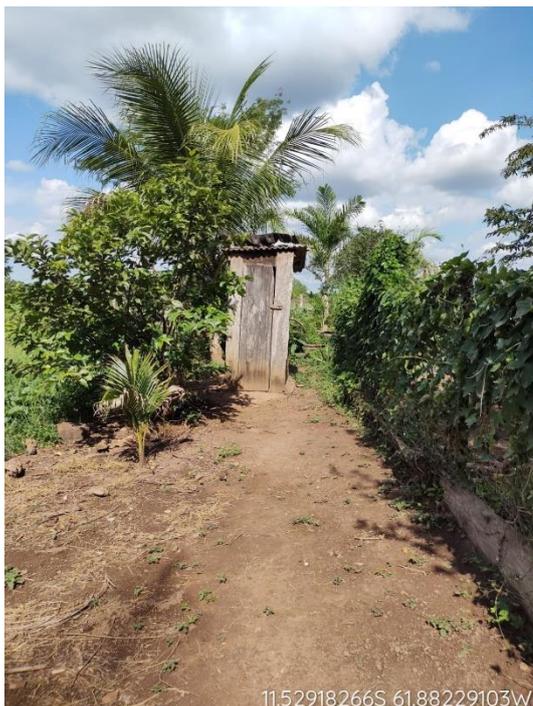
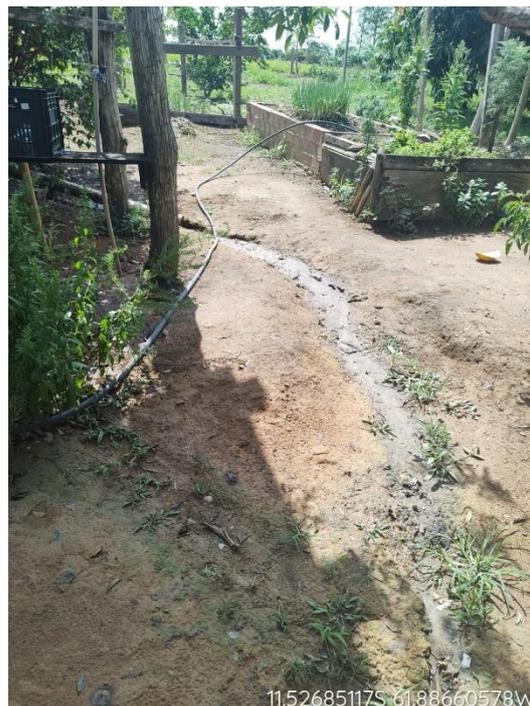
**Figura 133 — Lançamento de águas residuais a céu aberto no Distrito**

Em algumas residências do distrito constatou-se que ocorre o lançamento de efluentes diretamente no solo, através de privadas com fossas secas, lançamentos de águas servidas (cinzas), provenientes de pias, chuveiros e lavanderias (Figura 133).

**Despejo de águas cinzas**

Privada com fossa seca

Despejo de águas cinzas

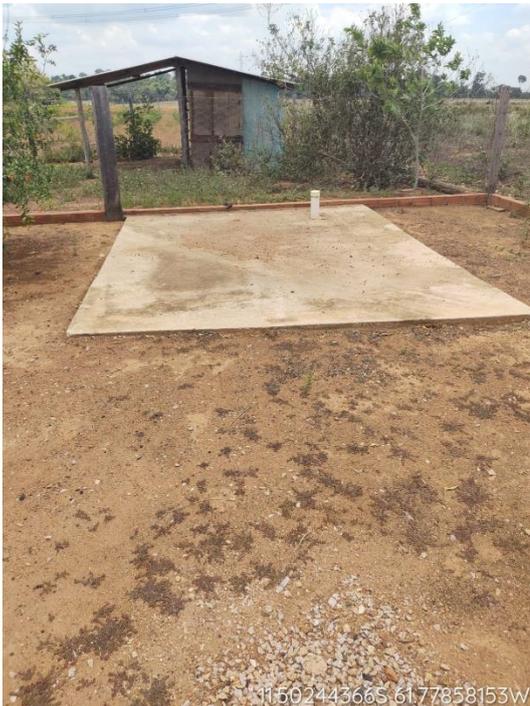
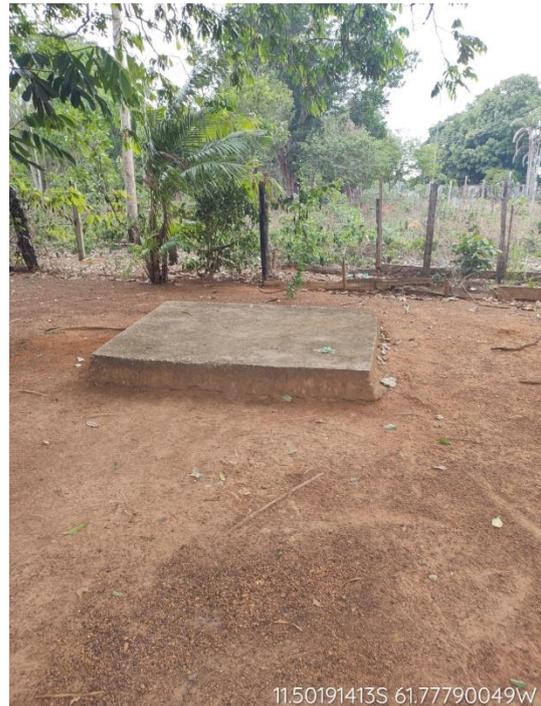
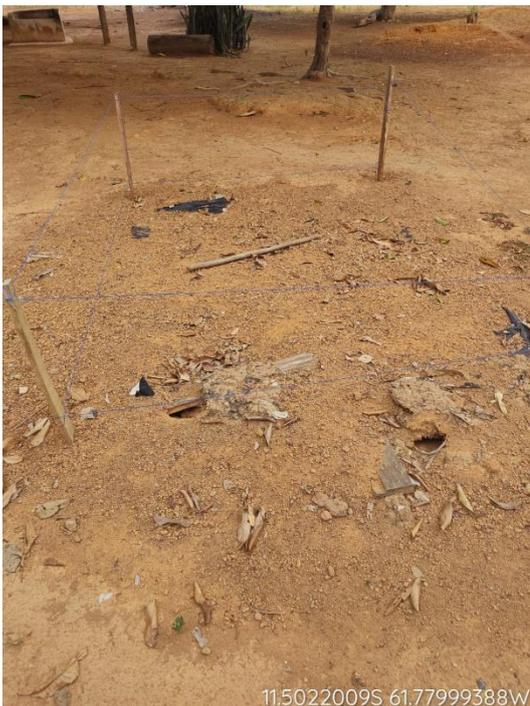
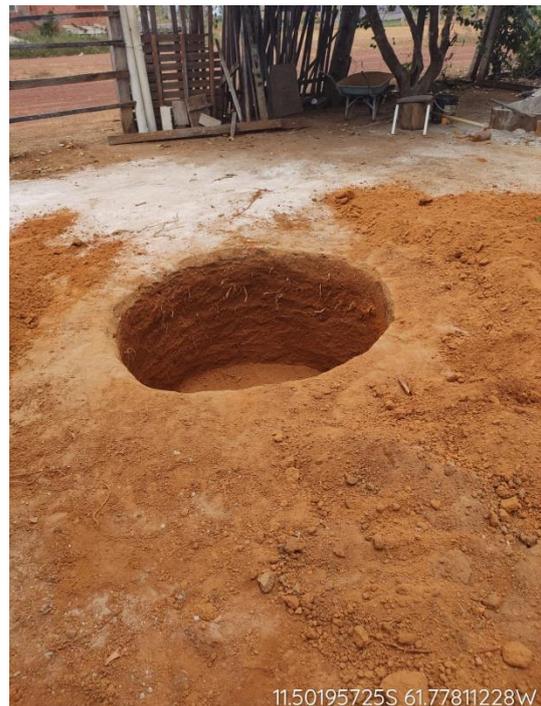
**Figura 135 — Fossas rudimentares da Agrovila da Linha 184**

Durante visita *in loco* foi possível realizar registro fotográfico das fossas rudimentares utilizadas na Agrovila da Linha 184, conforme ilustra a Figura 135. Em alguns casos, as fossas utilizadas não possuem tampa adequada e ainda, apresentam péssimas condições, colocando em risco a população do entorno.

Fossa Rudimentar quadrada

Fossa Rudimentar sem revestimento

Fossa Rudimentar circular sem revestimento
