**DIAGNÓSTICO TÉCNICO-PARTICIPATIVO PARA ELABORAÇÃO DO  
PLANO MUNICIPAL DE SANEAMENTO BÁSICO – PMSB DE  
CASTANHEIRAS/RO**

CASTANHEIRAS/RO

Outubro de 2021

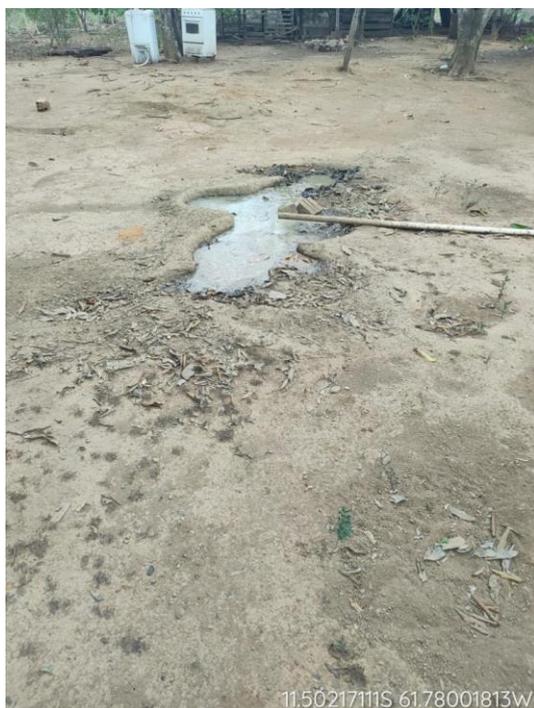
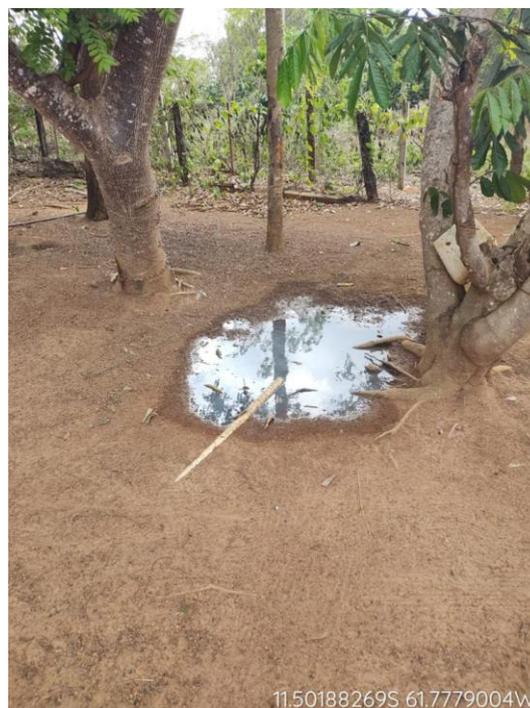
**Figura 136 — Lançamento de águas residuais a céu aberto na Agrovila**

Em algumas residências da comunidade constatou-se que ocorre o lançamento de efluentes a céu aberto, provenientes de pias, chuveiros e lavanderias (Figura 136).

Despejo de águas cinzas

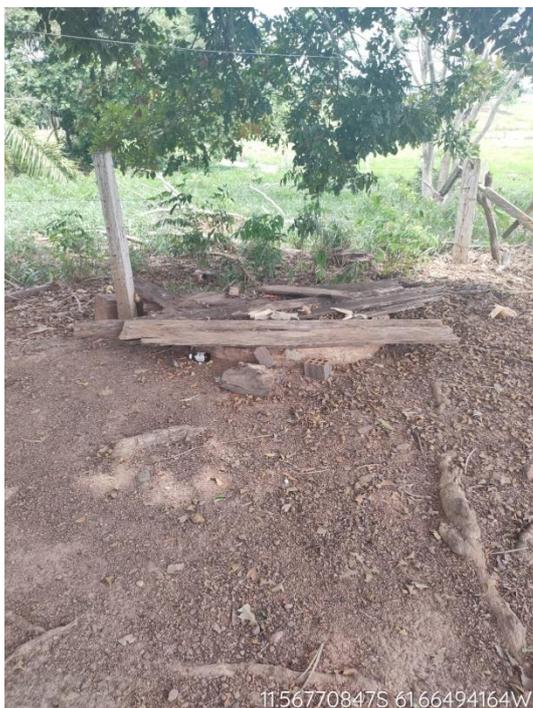
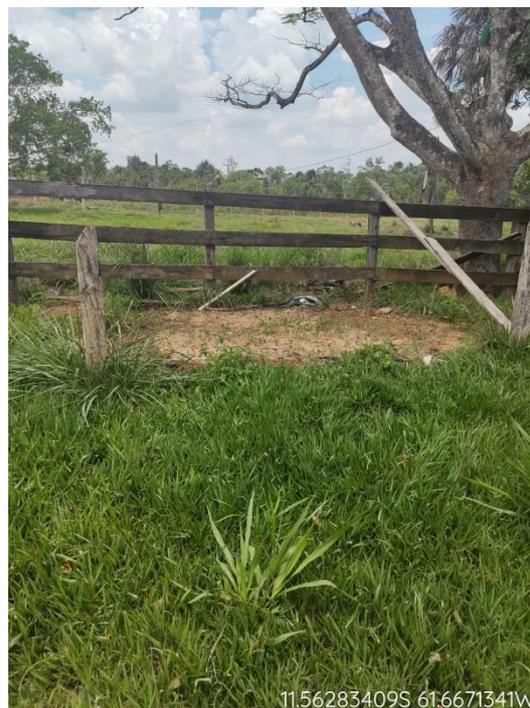
**Figura 138 — Fossas rudimentares utilizadas como destinação final dos efluentes domésticos gerados na área rural do município de Castanheiras**

Em campo os moradores disseram não realizar a limpeza das fossas e que costumam abrir outra fossa quando a que está em uso enche. A Figura 138 demonstra as fossas rudimentares da área rural do município de Castanheiras.

Fossa Rudimentar circular

Fossa Rudimentar quadrada

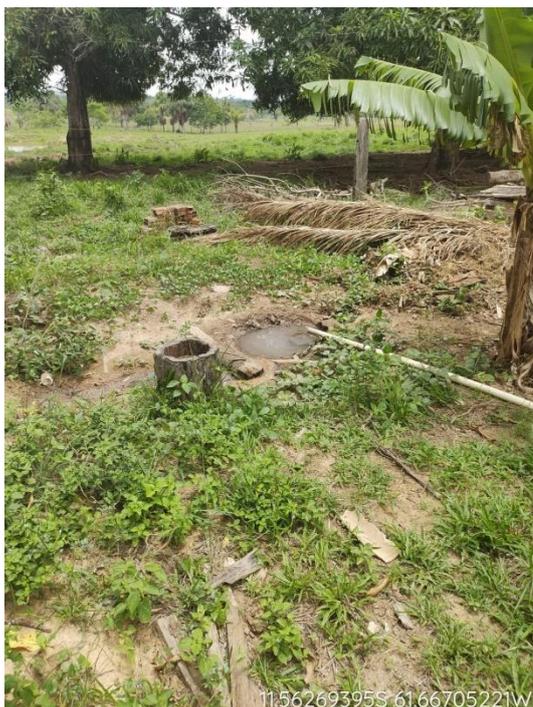
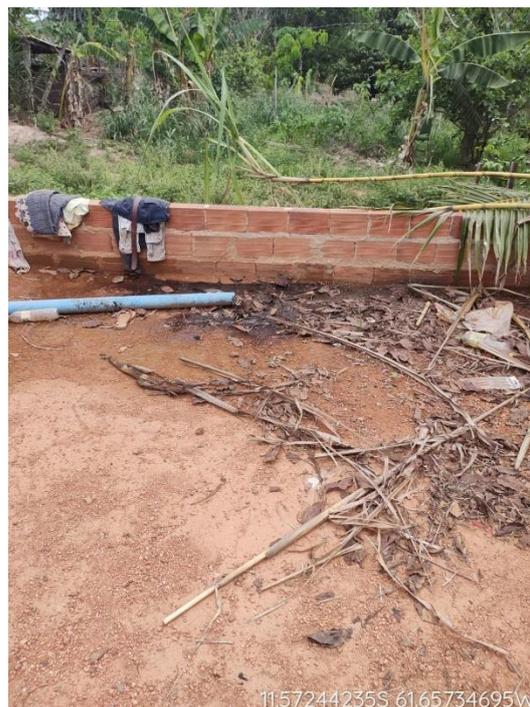
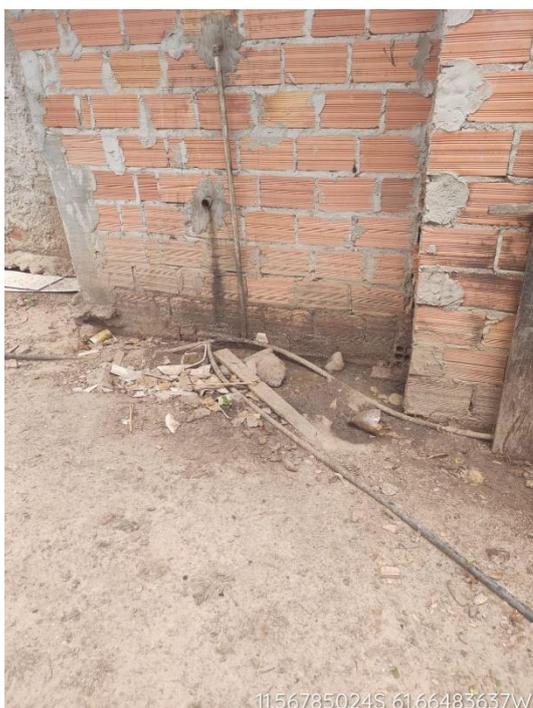
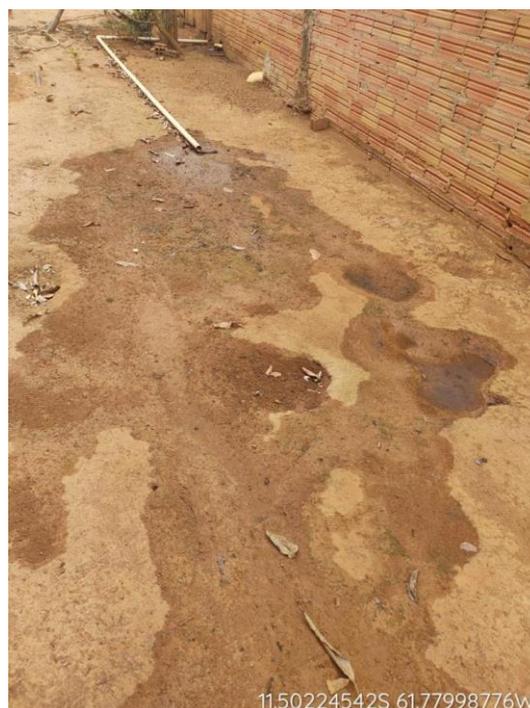
**Figura 139 — Lançamento de águas residuais a céu aberto na área rural do município de Castanheiras**

Durante visita *in loco* na área rural do município de Castanheiras, observou-se que existe o lançamento inadequado de efluentes provenientes de chuveiros, pias e lavanderias a céu aberto, conforme demonstra a Figura 139.

Despejo de águas cinzas

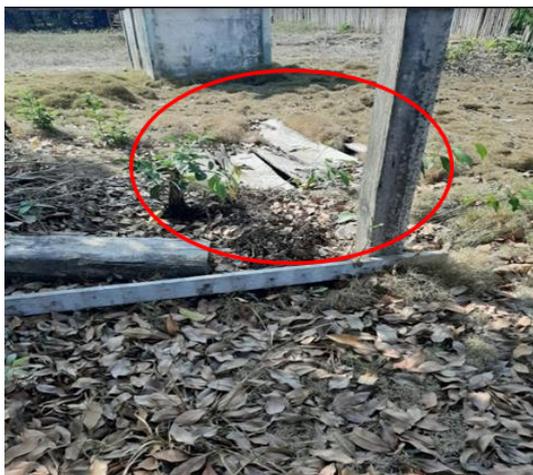
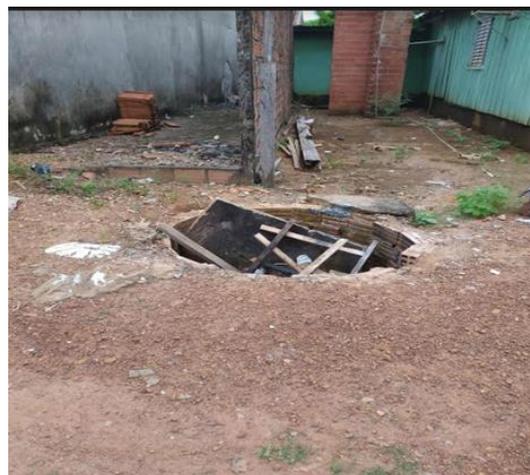
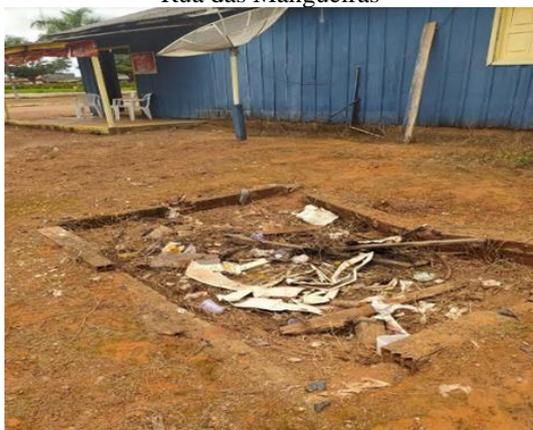
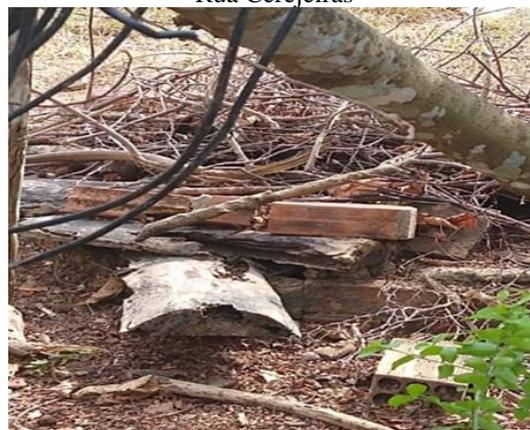
**Figura 140—Fossas desprotegidas e destampadas na sede urbana de Castanheiras**

A qualidade, o estado de conservação e a segurança das fossas na grande maioria das casas, estão desprovidas de uma adequação mínima da legislação ambiental, tanto na zona rural quanto na zona urbana (Figura 140).

Fossa rudimentar com tampa de madeira  
Rua das Mangueiras

Fossa rudimentar com tampa de madeira  
Rua Cerejeiras

Fossa rudimentar danificada  
Rua das Acácias

Fossa rudimentar danificada e obstruída  
Rua V Oito

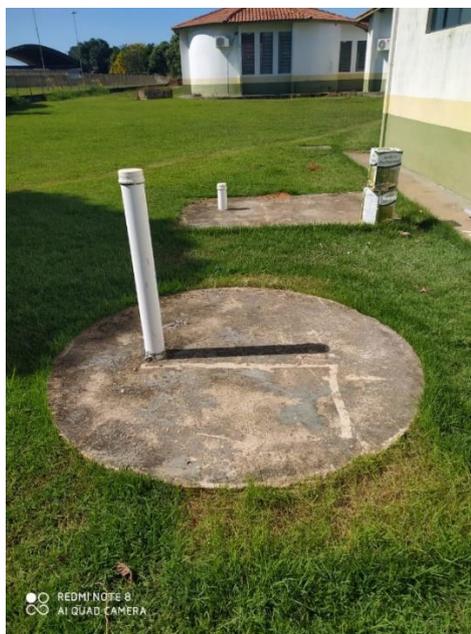
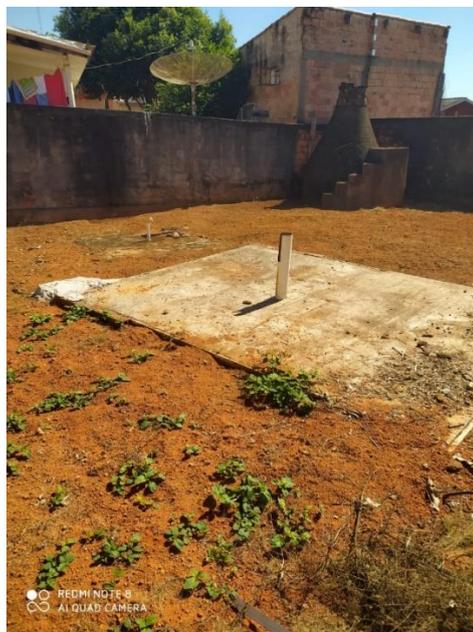
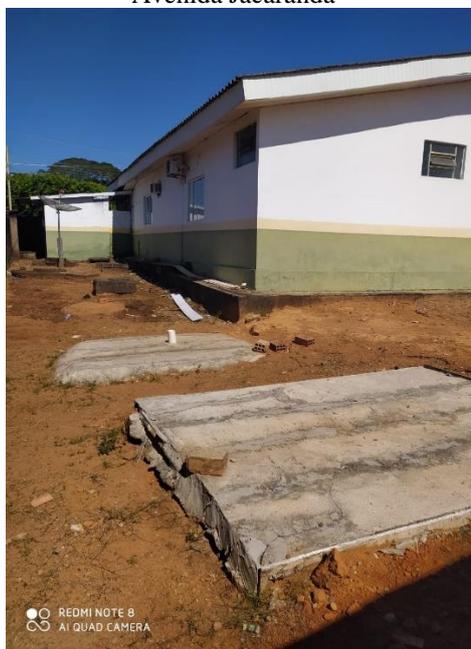
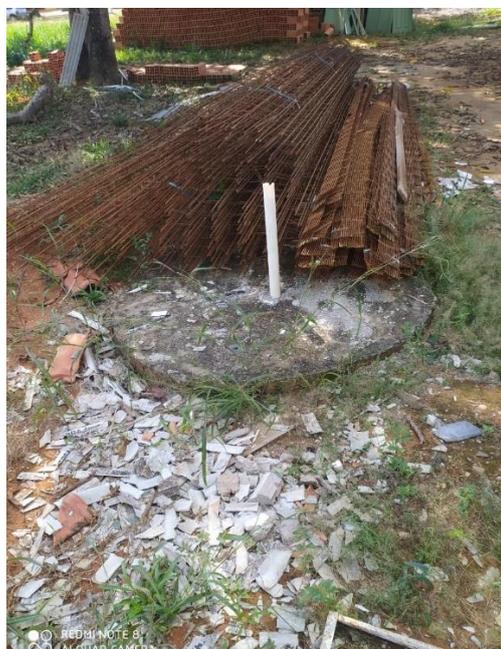
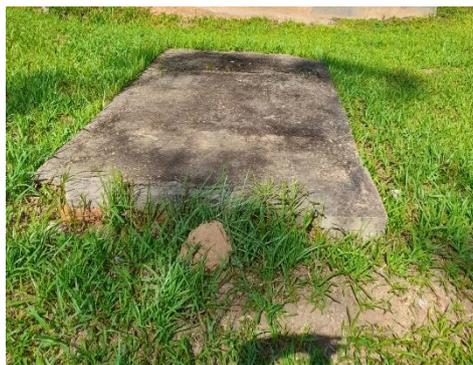
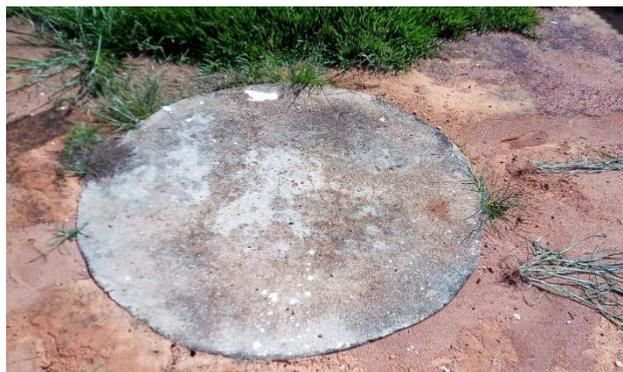
**Figura 143 — Fossas rudimentares dos equipamentos públicos de Castanheiras**

A Figura 143 ilustra as fossas rudimentares utilizadas nos equipamentos públicos do município de Castanheiras.

Fossas rudimentares da Prefeitura Municipal  
Avenida Jacaranda

Fossa rudimentar do hospital municipal – sede  
Avenida dos Pinheiros

Fossa rudimentar da Unidade Mista de Saúde  
Rua Vista Alegre - Sede

Fossa rudimentar da Unidade Mista de Saúde – Distrito  
Jardinópolis

Fossa rudimentar da Escola Vasco da  
Gama - Rua V Oito - Sede

Fossa rudimentar da Escola Eugênio Lazarin – Linha  
172 Km 25 Norte - Distrito Jardinópolis

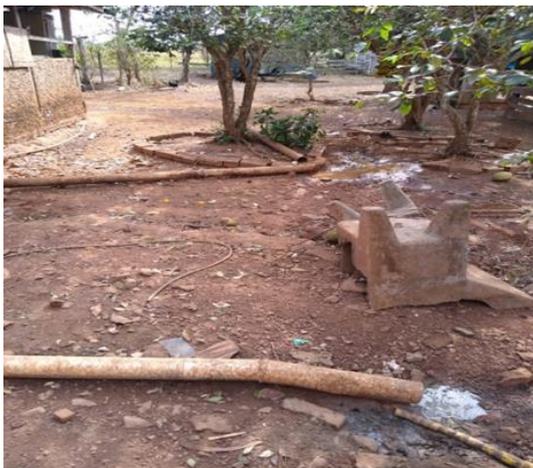
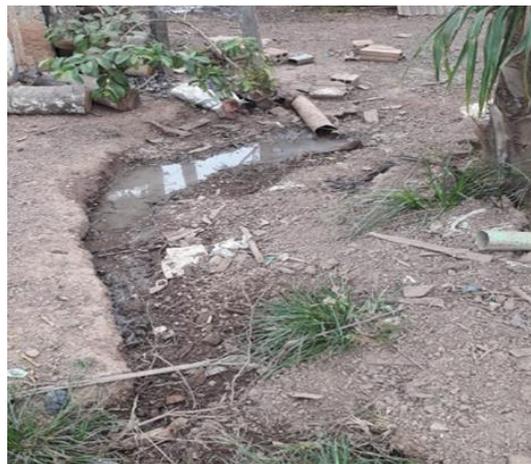
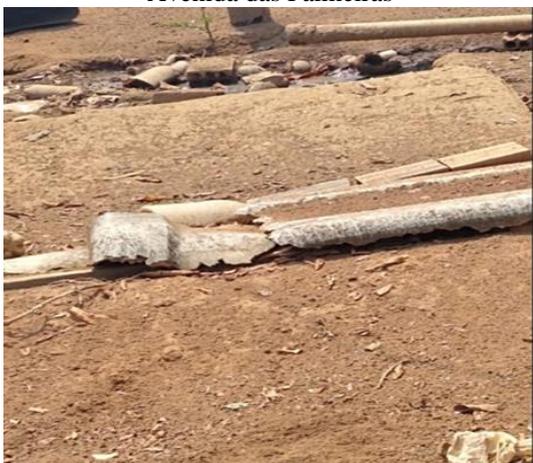
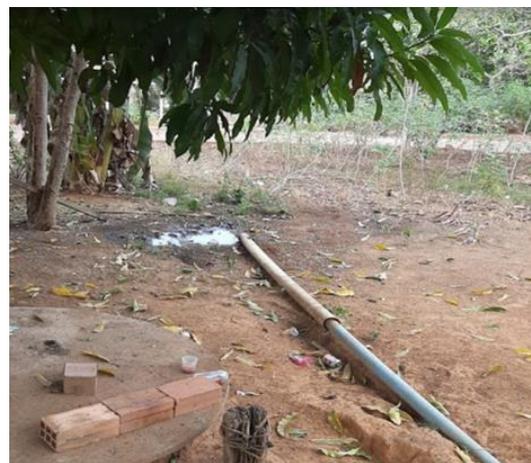
**Figura 145 — Lançamento de esgotos domésticos a céu aberto na sede do município de Castanheiras**

Outros pontos que são considerados como áreas de risco no tocante ao esgotamento sanitário, são as áreas que se constatam lançamentos de águas cinzas a céu aberto, como visto nos itens anteriores desse diagnóstico, que provocam incômodos à população e comprometem as condições de salubridade das vias públicas (Figura 145).

Lançamento de esgotos domésticos  
Avenida das Palmeiras

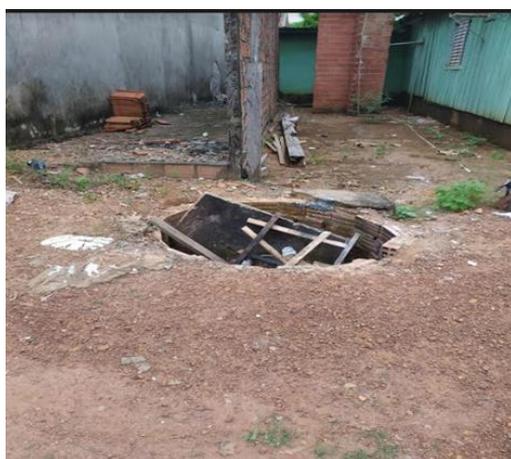
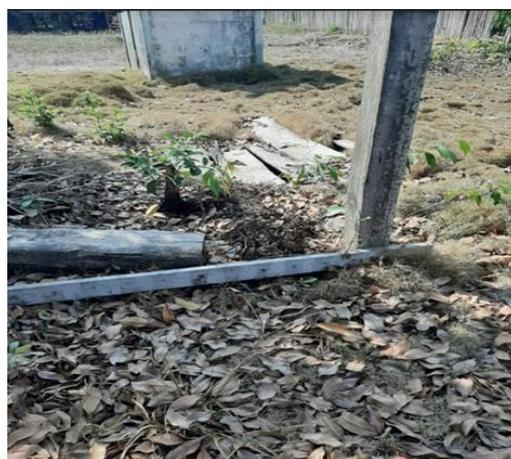
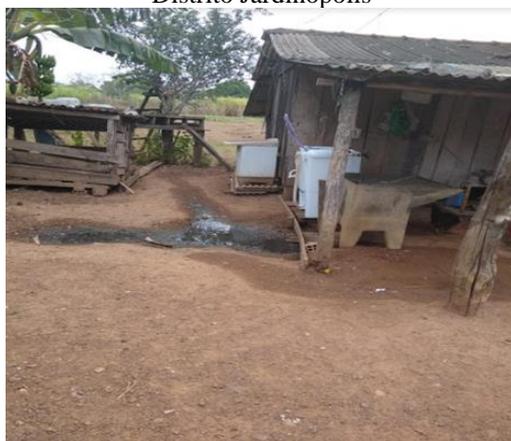
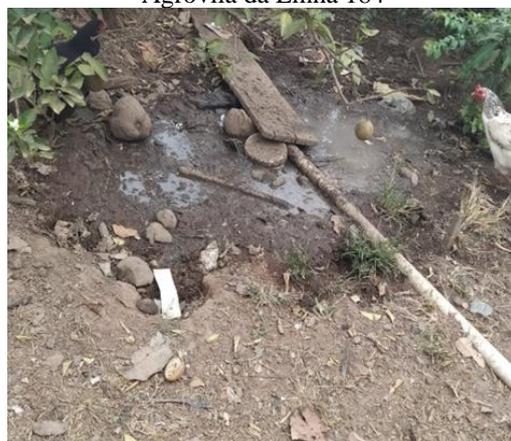
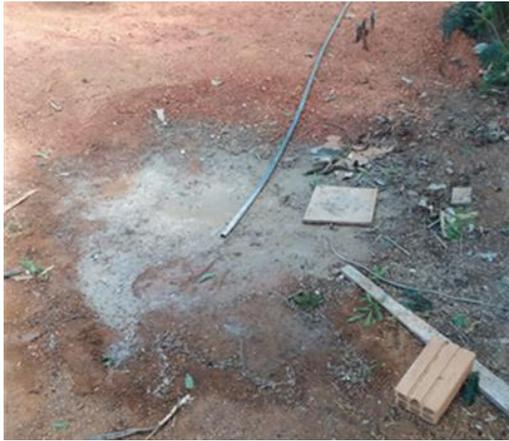
**Figura 148 — Locais com risco de contaminação por lançamento de esgotos sem tratamento no Distrito, na Agrovila e na área rural de Castanheiras**

No Distrito Jardinópolis e na área rural do município, observou-se “in loco” o lançamento de água servida diretamente no solo, sendo que essa prática aumenta em muito o risco de contaminação das águas subterrâneas e solo por esgotos domésticos, além da existência de fossas rudimentares construídas de forma precária, com tampas de madeira, causando além da contaminação do solo e do lençol freático o risco de acidentes domésticos e desabamentos, ocasionando assim risco a saúde e a segurança da população (Figura 148).

Área de risco de contaminação  
Distrito Jardinópolis

Área de risco de contaminação  
Agrovila da Linha 184

Lançamento de esgotos domésticos  
Linha 172 – Km 17

Lançamento de esgotos domésticos  
Linha 2 , km 3 Lote 78

Lançamento de esgotos domésticos  
Linha 180, Km 24, Lote 52

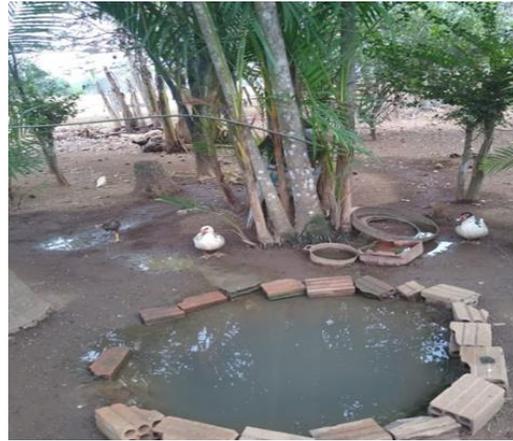
Lançamento de esgotos domésticos  
Linha Capa Zero, Km 16

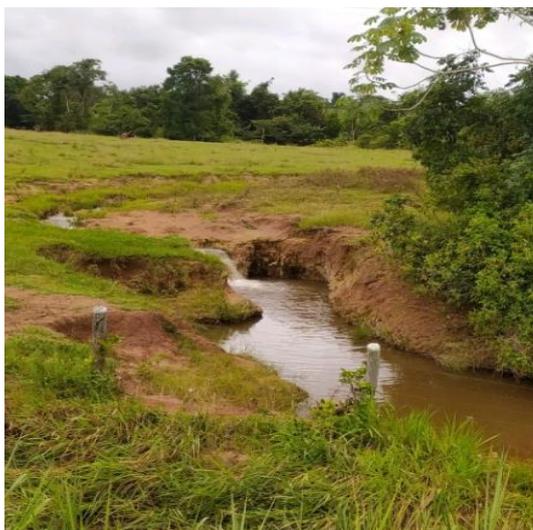
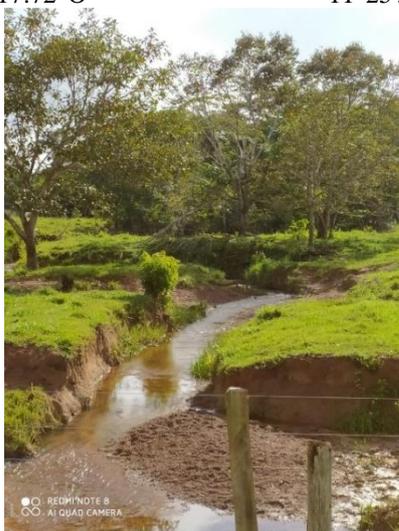
**Figura 158 — Macrodrenagem da área urbana**

Igarapé Inominado  
11°26'0.63"S e 61°57'17.72"O

Igarapé do Cacau  
11°26'21.14"S e 61°55'59.85"O  
Fonte: Comitê Executivo (2020).

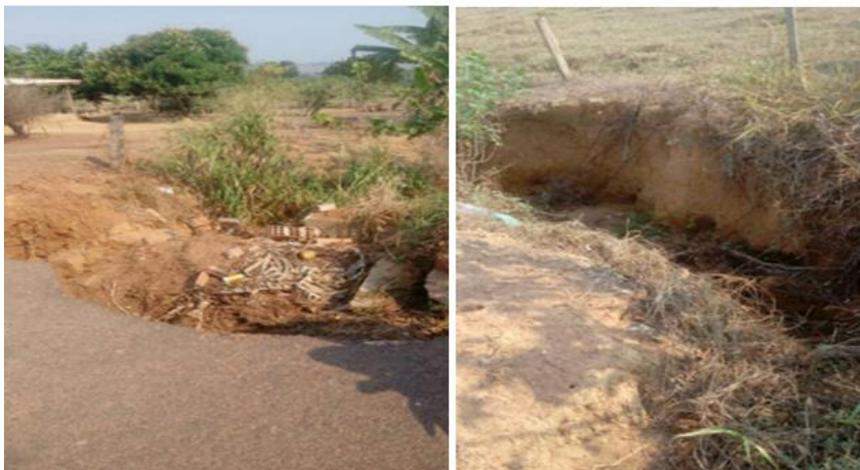
**Figura 159** — Erosões causadas nos canais de macrodrenagem natural da área urbana de Castanheiras, localizado na respectiva coordenada geográfica 11°25'51.75"S e 61°56'50.05"W

Durante visita *in loco*, observou-se que os canais de macrodrenagem naturais da área urbana sofrem atuação de erosões intensas, aumentando o agravamento no período chuvoso devido ao maior volume de água que passa pelo canal (Figura 159).

Observa-se que no planejamento urbano do município não houve investimentos em obras de macrodrenagem, como também se deixou de privilegiar, suficientemente, áreas de parques e áreas verdes, que embora existam estão em pequeno número e extensão. A previsão deste tipo de equipamento público em quantidade e distribuição suficiente é extremamente importante para melhor atender o escoamento das águas pluviais urbanas.

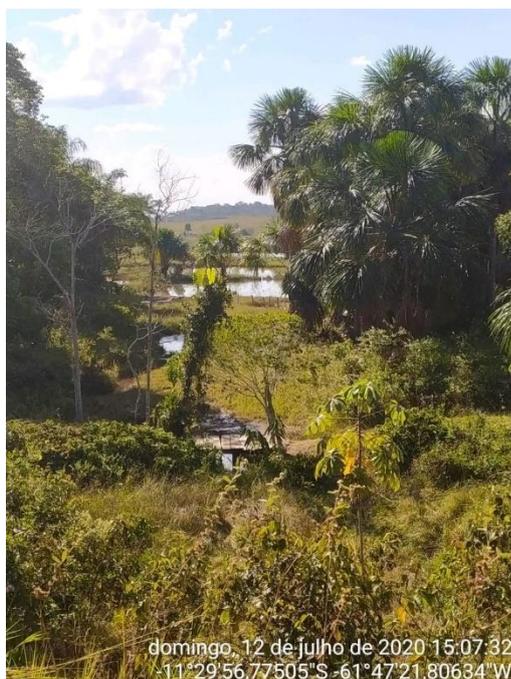
**Figura 163 — Igarapé Inominado 3**

O Igarapé Inominado, está localizado a 1.360 m da Agrovila, sob coordenadas geográfica: 11°29'56.77"S e 61°47'21.80"W, conforme figura abaixo (Figura 163).

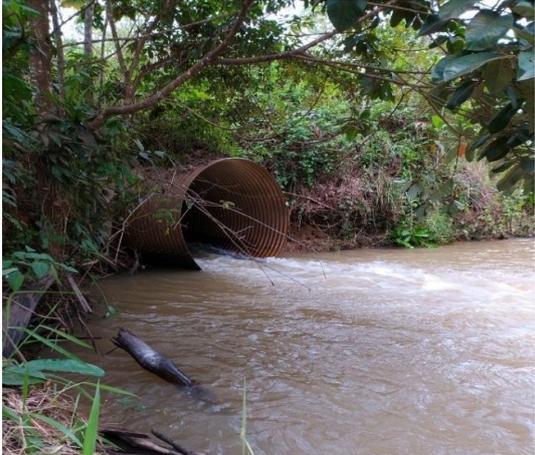
| Local | Descrição | Fotos |
|---|--|--|
| P 01 | <p>Bueiro Metálico- Linha 48<br/>(mané preto)<br/>Coordenadas:<br/>S: 11°24'45,85<br/>W: 61°56'8,54"</p> | |

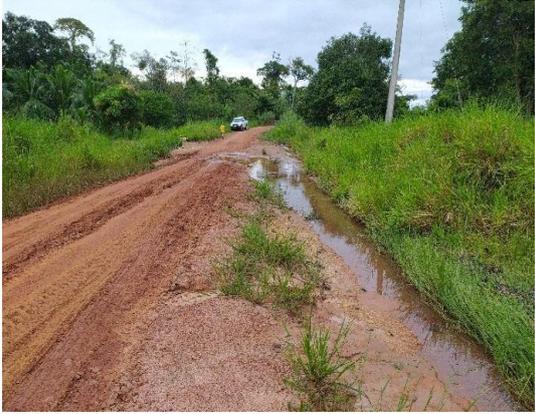
| Local | Descrição | Fotos |
|---|--|--|
| P 02 | <p>Estrada com presença de<br/>águas da chuva empossada –<br/>Linha 2<br/>Coordenadas:<br/>S:11°21'6,86"<br/>W: 61°55'24,52"</p> | |

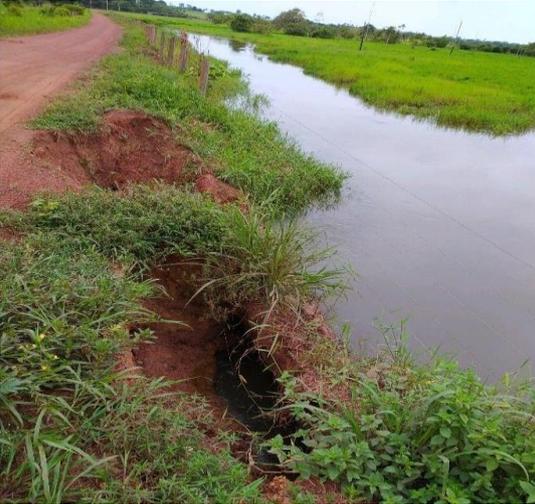
| Local | Descrição | Fotos |
|---|--|--|
| P 03 | <p>Erosão as margens da via.<br/>Linha 03<br/>Coordenadas:<br/>S: 11°22'14,17"<br/>W: 61°57'29,98"</p> | |

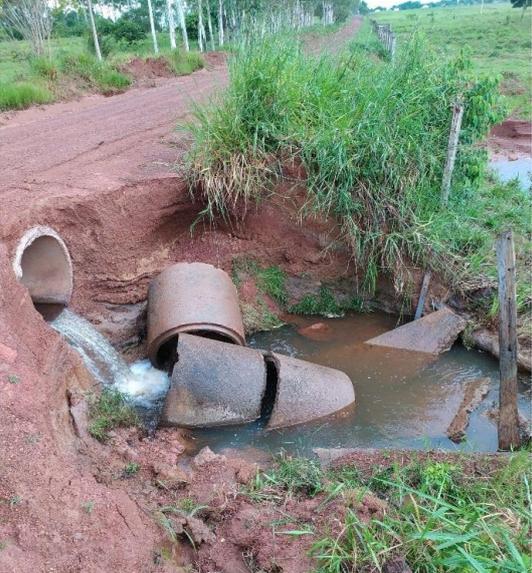
| <p>P 07</p> | <p>Bueiro de Concreto sofrendo erosão – Linha Eletrônica<br/> Coordenadas:<br/> S: 11°26'13,19"<br/> W: 61°56'28,46"</p> | |

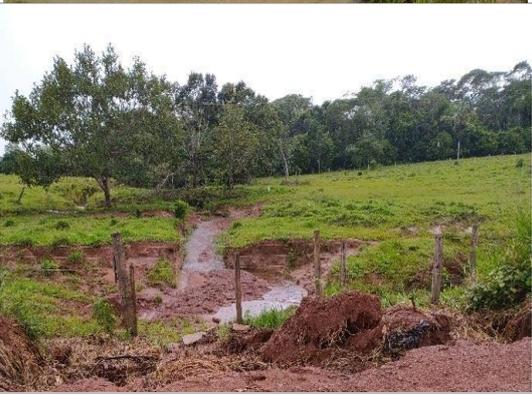
| <p>P 09</p> | <p>Via sofrendo erosão e assoreamento – Linha 02<br/> Coordenadas:<br/> S: 11° 26'13,01"<br/> W: 61° 56'29,13"</p> | |

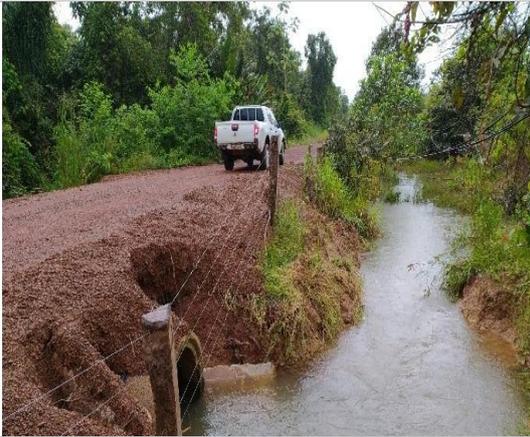
| <p>P 10</p> | <p>Curso d'água carente de mata ciliar – Linha do Pedro<br/> Coordenadas:<br/> S: 11°26'21,63"<br/> W: 61°56'1,69"</p> | |

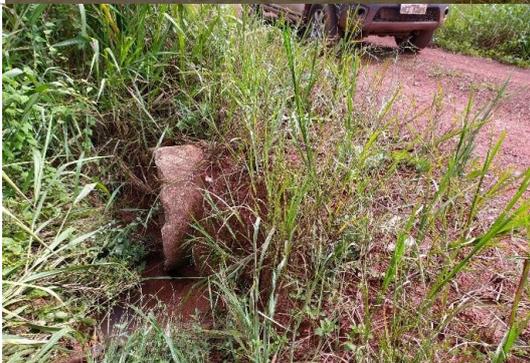
| <p>P 12</p> | <p>Assoreamento do curso d'água - Linha Pemaza<br/> Coordenadas:<br/> S: 11° 33'17,31"<br/> W: 61° 44'26,62"</p> | |

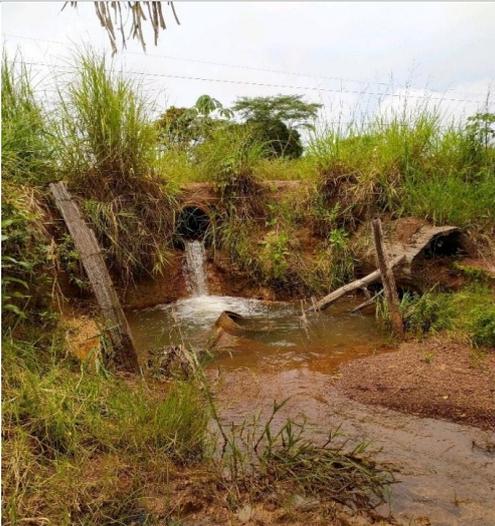
| <p>P 16</p> | <p>Bueiro de Concreto sofrendo erosão - Linha 160<br/> Coordenadas:<br/> S: 11°28'19,56"<br/> W: 61°58'12,78"</p> | |

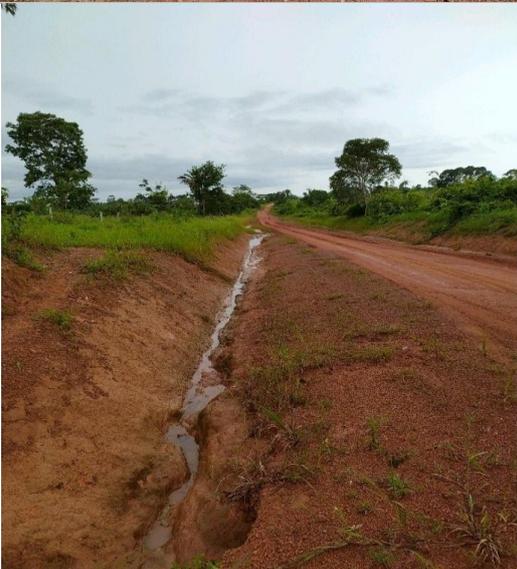
| <p>P 18</p> | <p>Erosão da via - Linha do Pedro<br/> Coordenadas:<br/> S: 11°23'23,14"<br/> W: 61°55'25,10"</p> | |

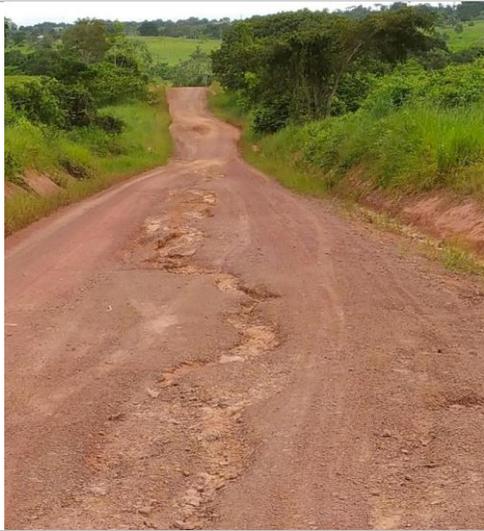
| <p>P 19</p> | <p>Erosão na via - Linha 02<br/> Coordenadas:<br/> S: 11°24'37,51"<br/> W: 61°55'58,64"</p> | |

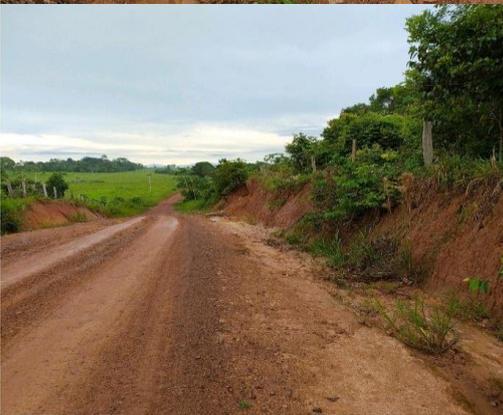
| <p>P 23</p> | <p>Erosão na lateral da via -<br/> Linha 48<br/> Coordenadas:<br/> S: 11°25'32,94"<br/> W: 61°57'23,66"</p> | |

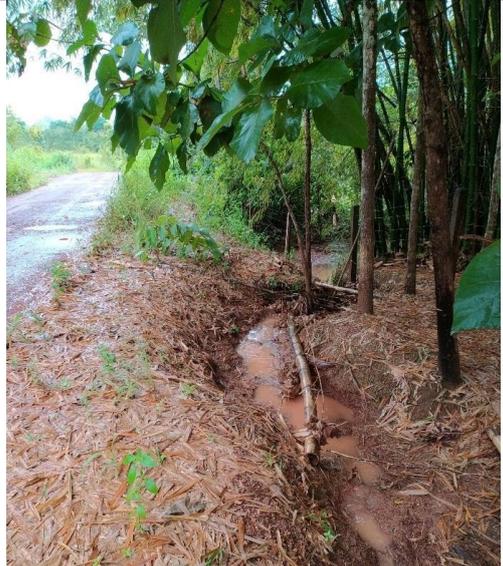
| <p>P 24</p> | <p>Erosão na lateral da via -<br/> Linha Costa<br/> Coordenadas:<br/> S: 10° 27'5,70"<br/> W: 61° 53'0,97"</p> | |

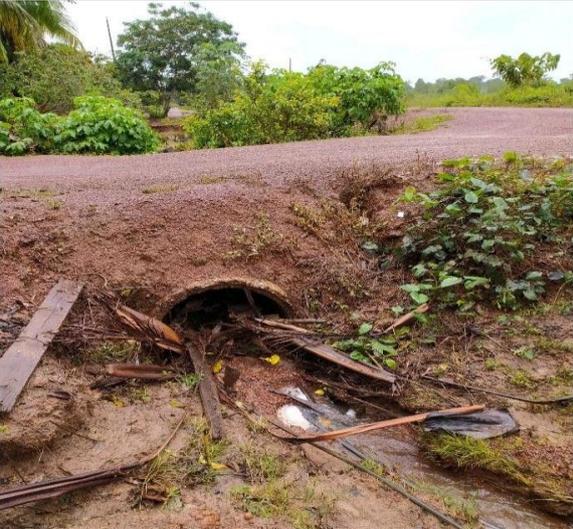
| <p>P 25</p> | <p>Bueiro de concreto entupido –<br/>Linha do Costa<br/>Coordenadas:<br/>S: 11° 27'7,79"<br/>W: 61° 53'21,29"</p> | |

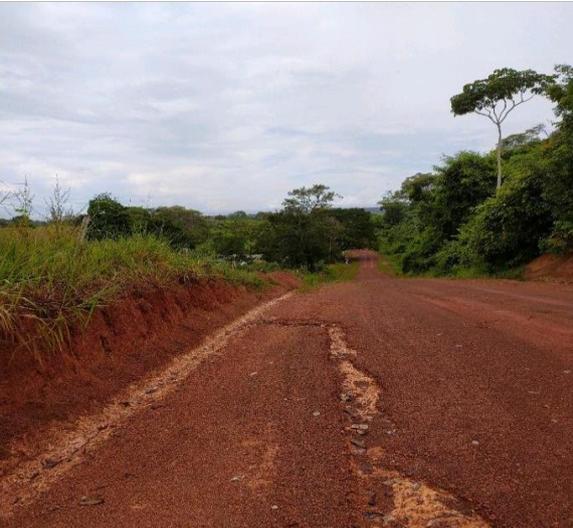
| <p>P 26</p> | <p>Erosão do solo na via – Linha<br/>do Pedro<br/>Coordenadas:<br/>S: 11° 28'59,17"<br/>W: 61° 55'6,58"</p> | |

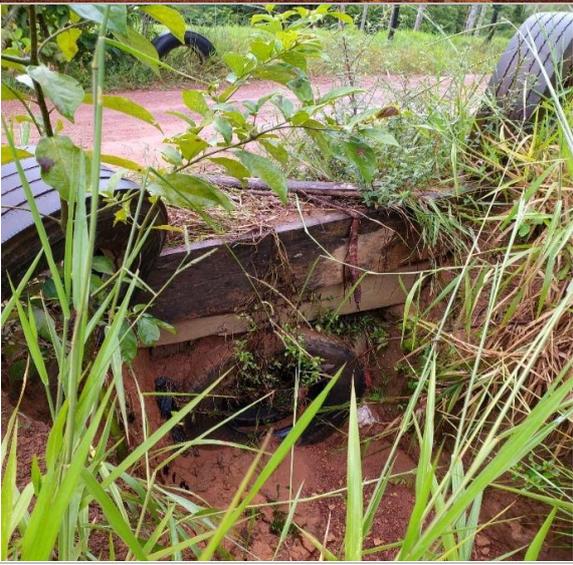
| <p>P 27</p> | <p>Bueiro de Pneu – Linha do<br/>Pedro<br/>Coordenadas:<br/>S: 11°29'10,54"<br/>W: 61°53'54,47"</p> | |

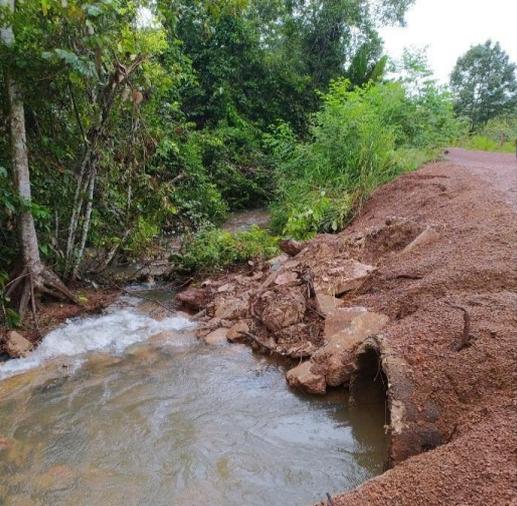
| <p>P 29</p> | <p>Bueiro de Concreto sofrendo<br/>erosão. Linha Eletrônica<br/>Coordenadas:<br/>S: 11° 26'21,24''<br/>W: 61° 56'1,79''</p> | |

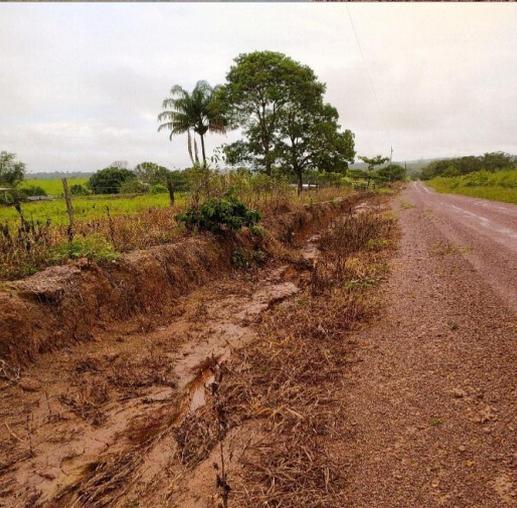
| <p>P 30</p> | <p>Erosão na via. Linha 03<br/>Coordenadas:<br/>S: 11° 26'20,25"<br/>W: 61° 55'49,68''</p> | |

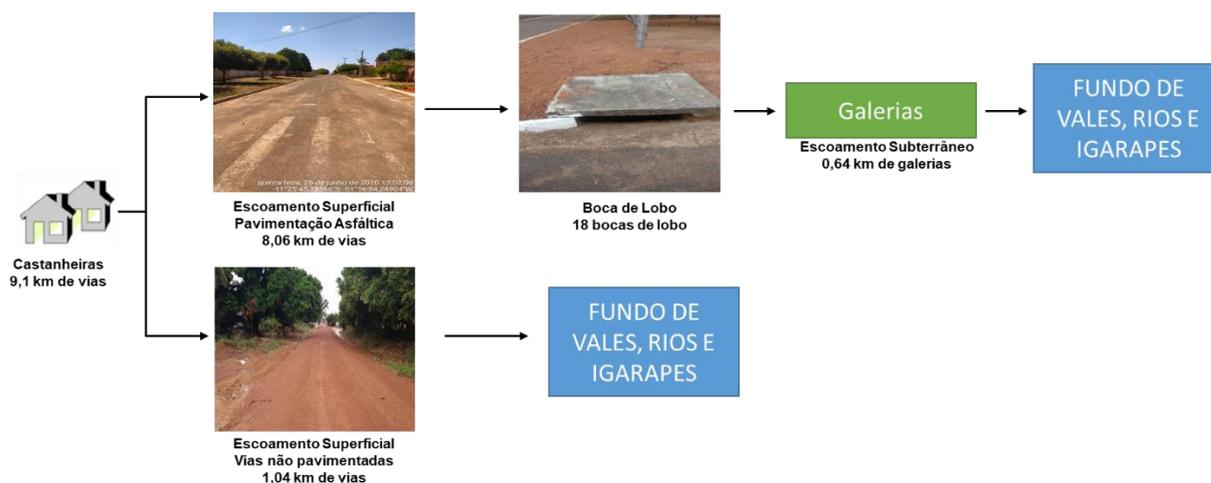
**Figura 165 – Croqui de Microdrenagem Urbana de Castanheiras**

O sistema de microdrenagem da Sede Municipal ocorre de forma superficial por meio do escoamento das águas pluviais em sarjetas e guias até as cotas mais baixas e também de forma subterrânea com o uso de bocas de lobo que recebem as águas escoadas pelas sarjetas e guias e as aduzem até a cota mais baixa por meio de pequenas galerias.

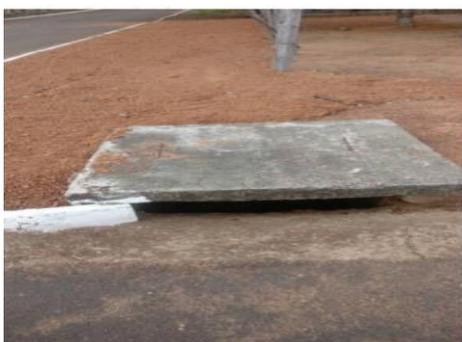
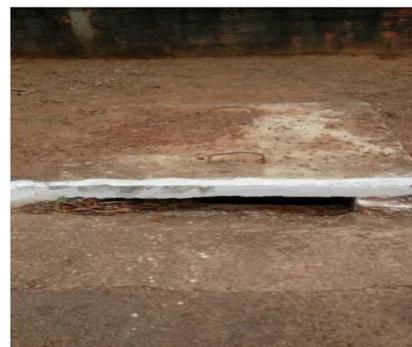
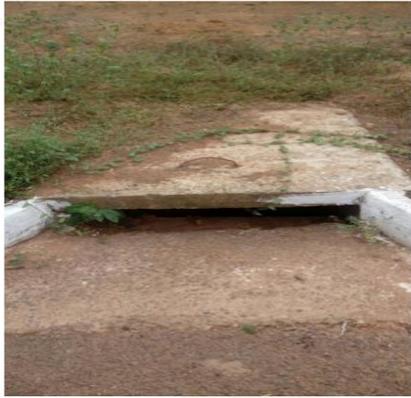
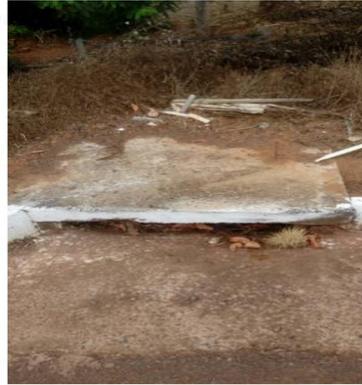
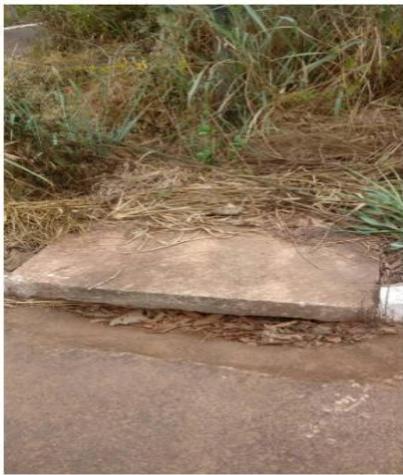
**Figura 168 — Dispositivos de microdrenagem identificados na sede do Município de Castanheiras**

Em levantamento *in loco*, identificou-se que todas as bocas de lobo presente no município são simples, e em sua maioria sem grelhas autolimpantes. Aparentemente 88,9% das bocas de lobo instaladas no município apresentam condições estruturais em bom estado de conservação enquanto 11,1% das bocas de lobo estão danificadas, onde a maioria dos danos estão nas tampas. Além disso, as bocas de lobo da cidade necessitam de manutenção e limpeza. Não foram identificados poços de visitas.

A Figura 168 apresenta o estado de conservação das bocas de lobo existentes na área urbana de Castanheiras.

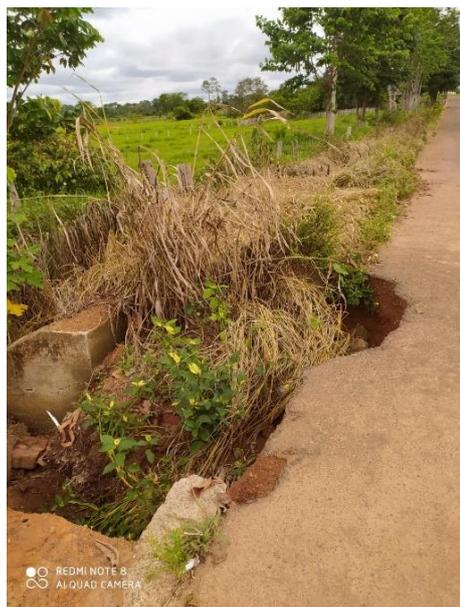
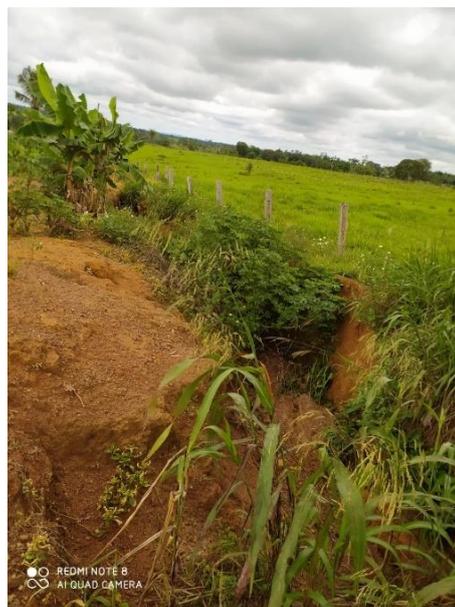
**Figura 169 — Lançamento final das águas pluviais urbanas da área urbana de Castanheiras**

As figuras abaixo ilustram o lançamento final de águas pluviais nas proximidades do Igarapé Três de novembro que está localizado a oeste do Igarapé do Cacau localizado a leste da área urbana do município.

Lançamento final das águas pluviais nas proximidades do Igarapé Tres de Novembro com presença de erosões

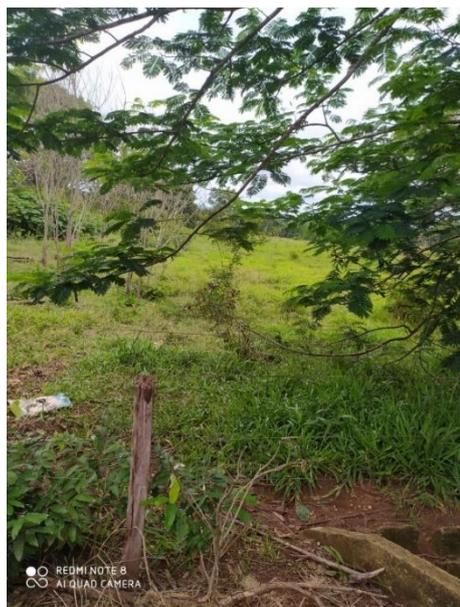
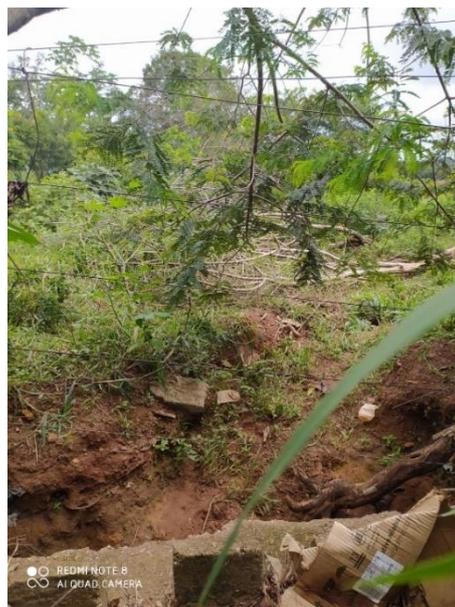
Lançamento final das águas pluviais nas proximidades do Igarapé do Cacau  
Fonte: Comitê Executivo (2020).

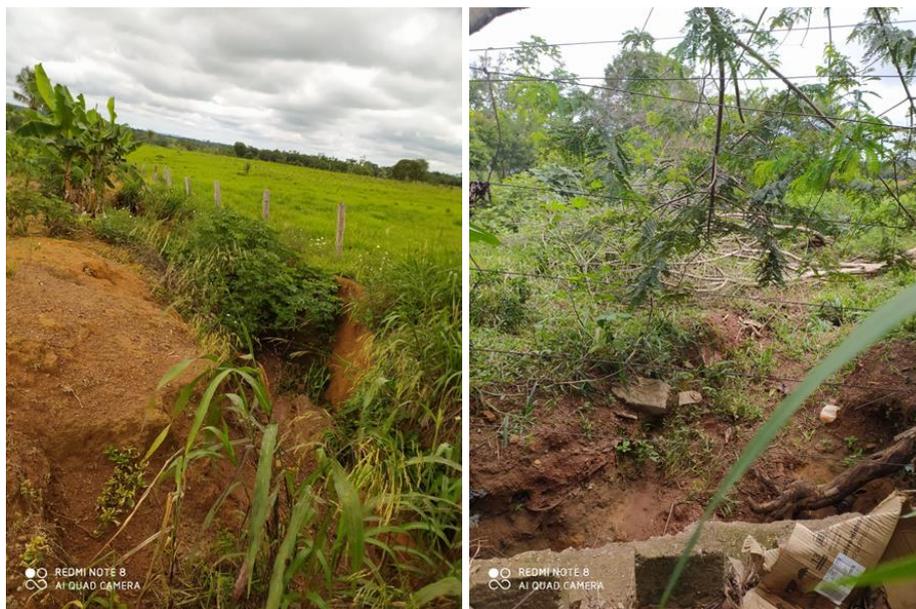
**Figura 170 — Valas existentes na área urbana de Castanheiras**

Não foram identificados bueiros na área urbana do município de Castanheiras. No entanto, observou-se a presença de valas nos pontos onde ocorre o lançamento final das águas pluviais que incidem superficialmente na área urbana do município. A Figura 170 demonstra as valas existentes.

Valas que servem de escoamento para as águas pluviais urbanas

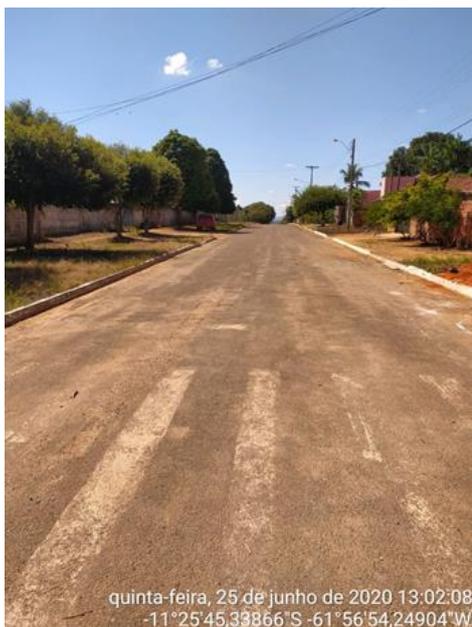
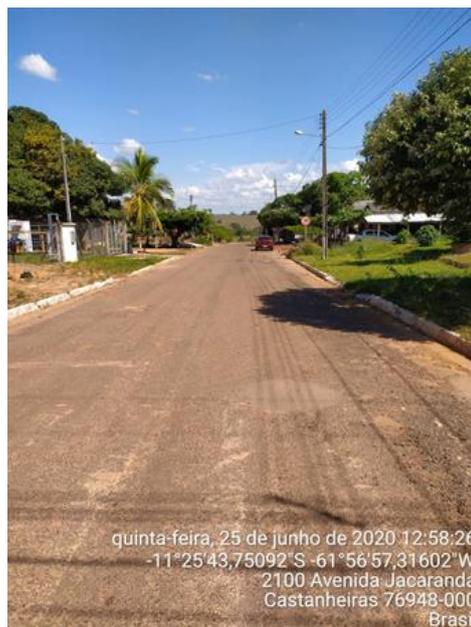
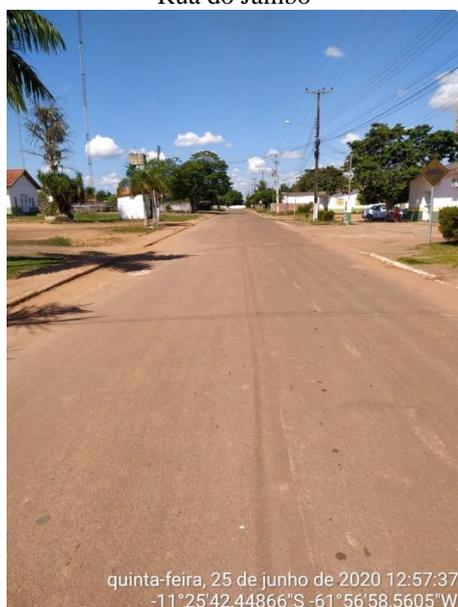
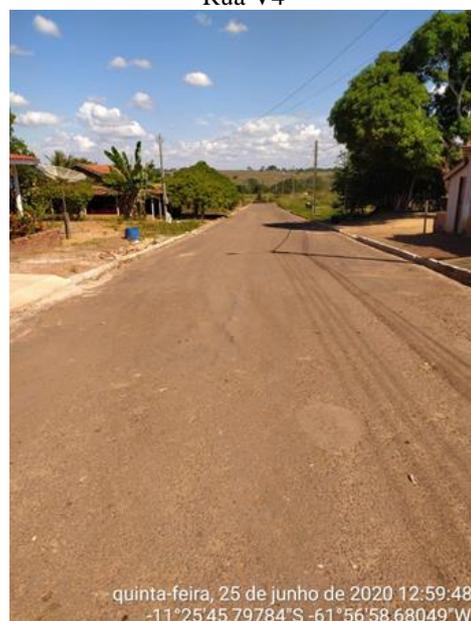
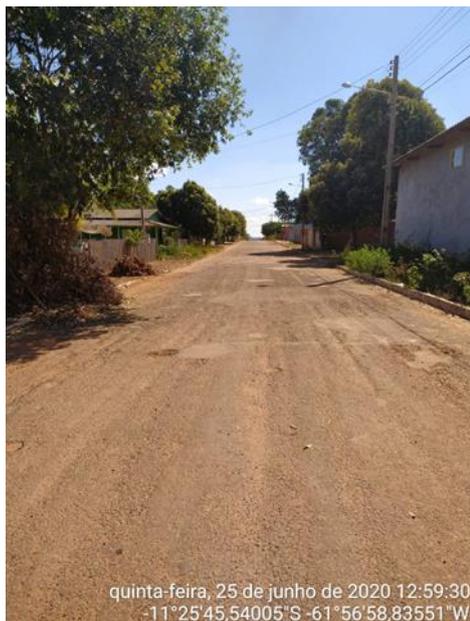
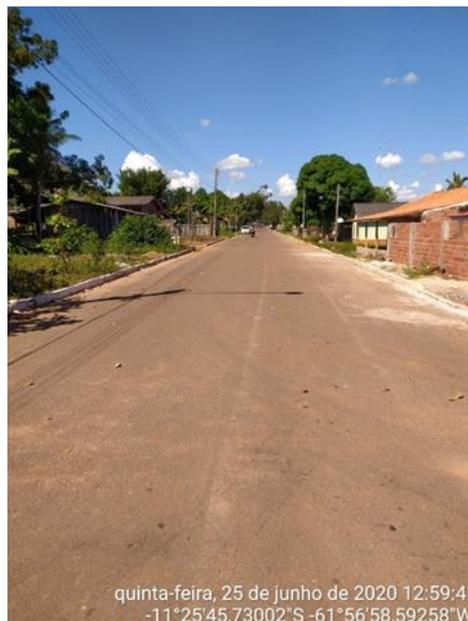
**Figura 172 — Meio fios e sarjetas da área urbana de Castanheiras**

As sarjetas e os meios fios são instalados juntamente com a pavimentação. *In loco* observou-se que algumas vias pavimentadas não apresentam meios-fios e sarjetas, além disso, apresentam desgastes devido à erosão ocasionadas pela falta de drenagem pluvial no local. De modo geral, as sarjetas e guias do município apresentam bom estado de conservação (Figura 172).

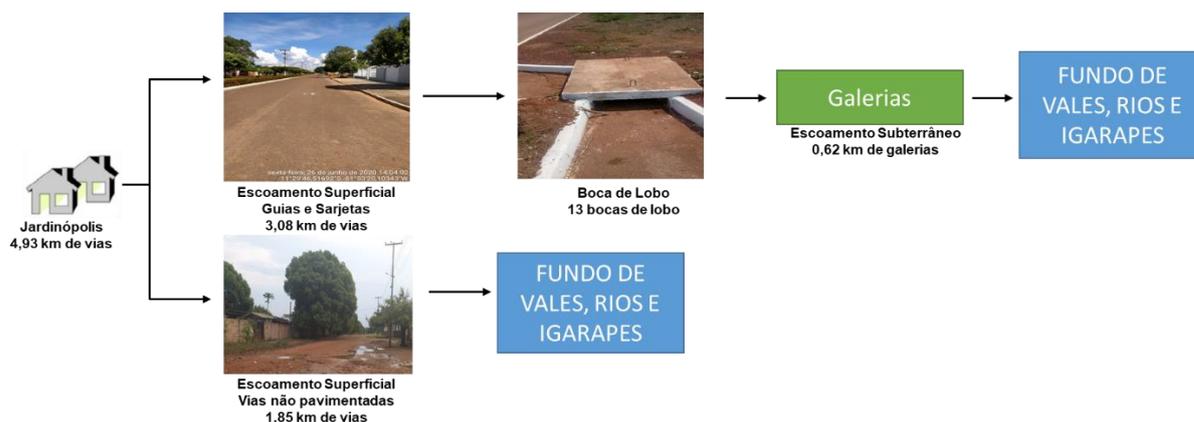
**Figura 173 — Croqui de Microdrenagem do Distrito Jardinópolis**

O sistema de microdrenagem do Distrito Jardinópolis ocorre de forma superficial por meio do escoamento das águas pluviais em sarjetas e guias até as cotas mais baixas e também de forma subterrânea com o uso de bocas de lobo que recebem as águas escoadas pelas sarjetas e guias e as aduzem até a cota mais baixa por meio de pequenas galerias.
