**DIAGNÓSTICO TÉCNICO-PARTICIPATIVO PARA ELABORAÇÃO DO  
PLANO MUNICIPAL DE SANEAMENTO BÁSICO – PMSB DE  
CASTANHEIRAS/RO**

CASTANHEIRAS/RO

Outubro de 2021

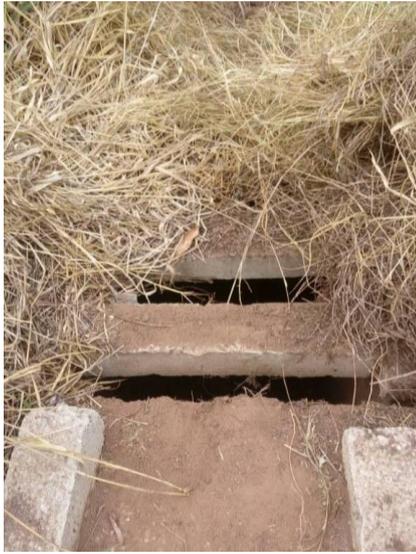
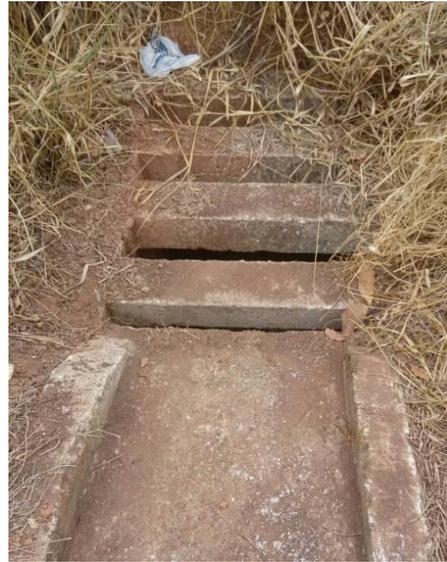
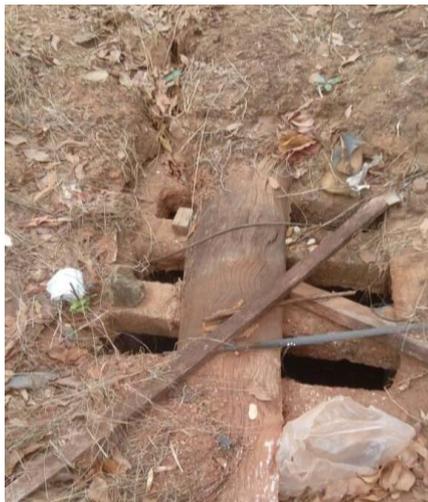
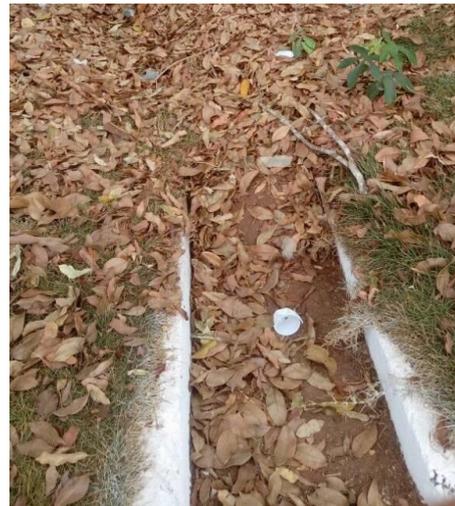
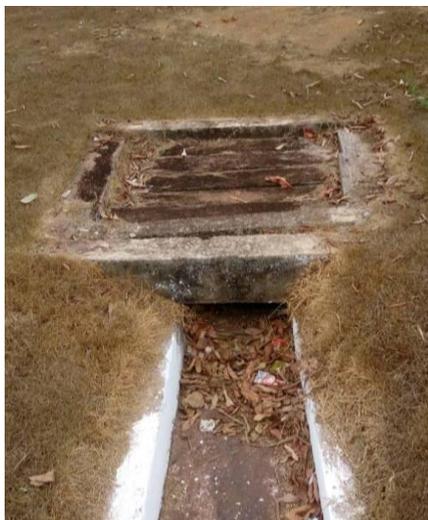
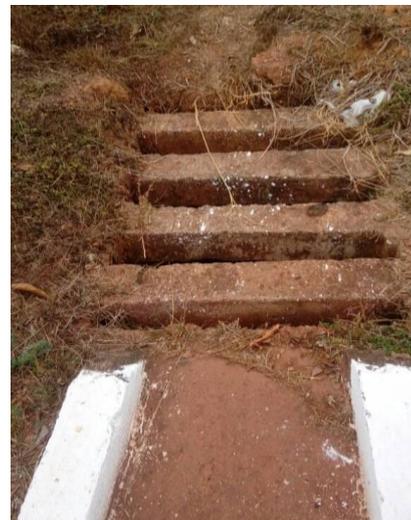
**Figura 175 — Meio fios e sarjetas da área urbana de Castanheiras**

Durante o levantamento *in loco*, identificou-se que todas as bocas de lobo presentes no Distrito são simples e em sua maioria sem grelhas autolimpantes. Não foram identificados poços de visitas. A Figura 175 apresenta o estado de conservação das bocas de lobo existentes no Distrito Jardinópolis.

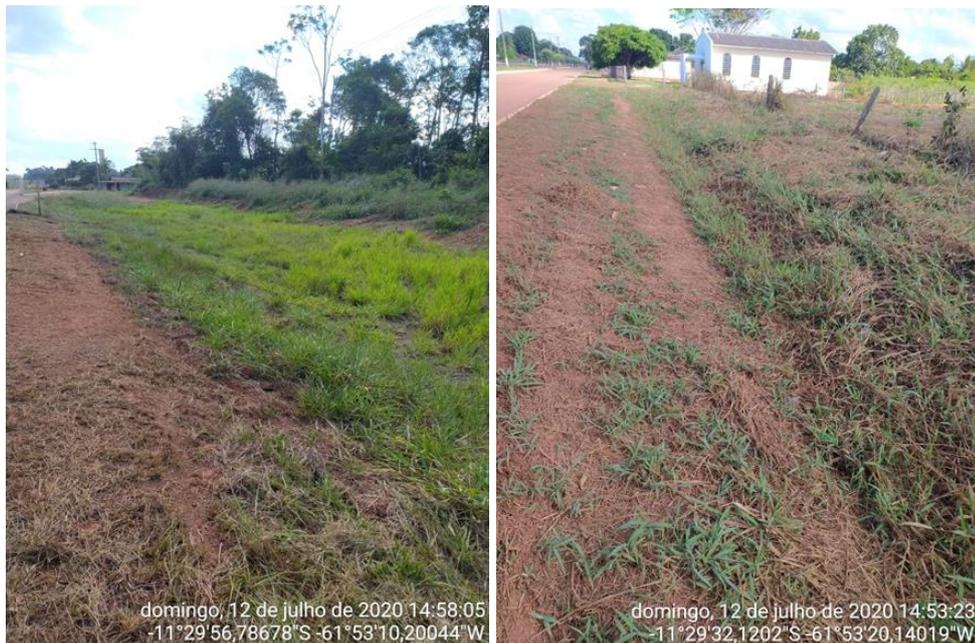
**Figura 176 — Valas existentes na área urbana do Distrito Jardinópolis**

No Distrito de Jardinópolis não foram identificados bueiros no perímetro urbano. Observou-se a presença de valas naturais nos pontos onde ocorre o lançamento final das águas pluviais que incidem superficialmente na área urbana do Distrito. A Figura 176 demonstra as valas existentes.

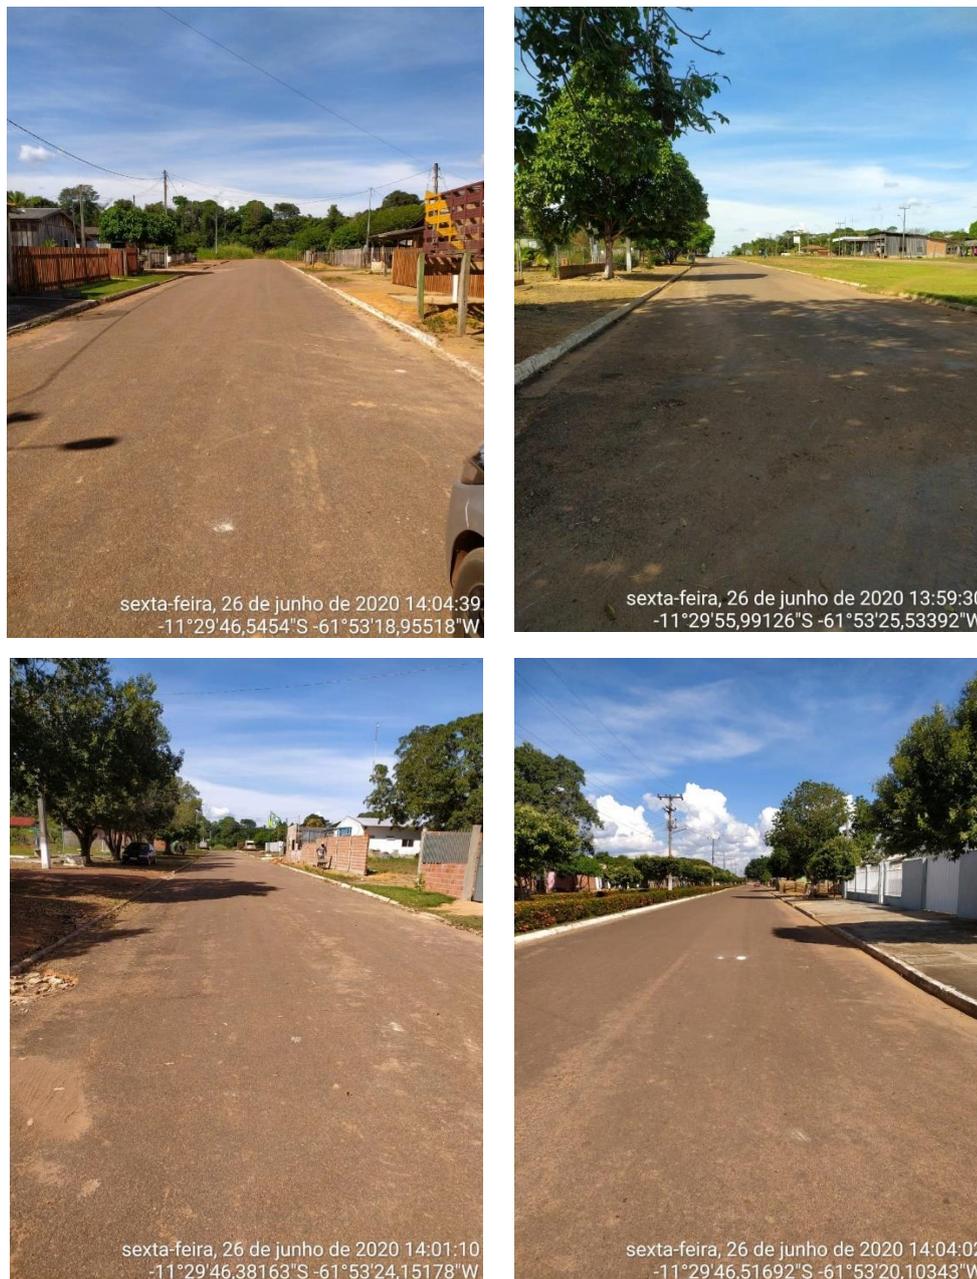
**Figura 178 — Meio fio e sarjetas do Distrito Jardinópolis**

Juntamente com a pavimentação são instalados os meios fios e sarjetas. Durante a visita *in loco* foi possível observar que algumas vias pavimentadas não possuem meio fio. De forma geral, os meios fios e as sarjetas do Distrito apresentam bom estado de conservação (Figura 178).

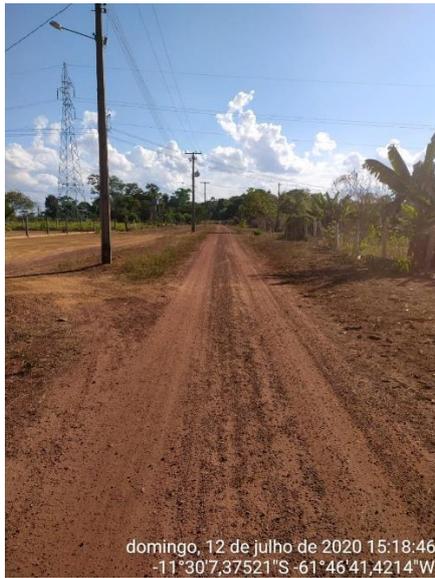
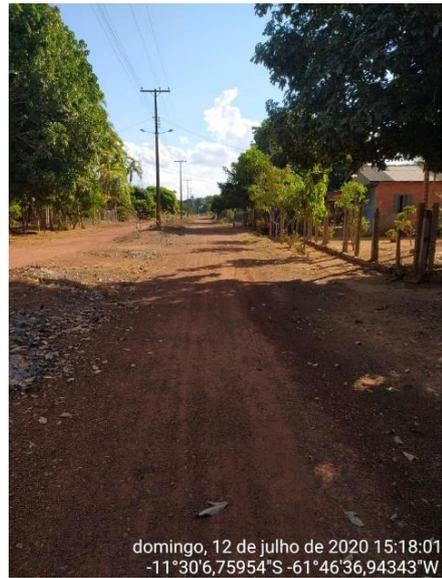
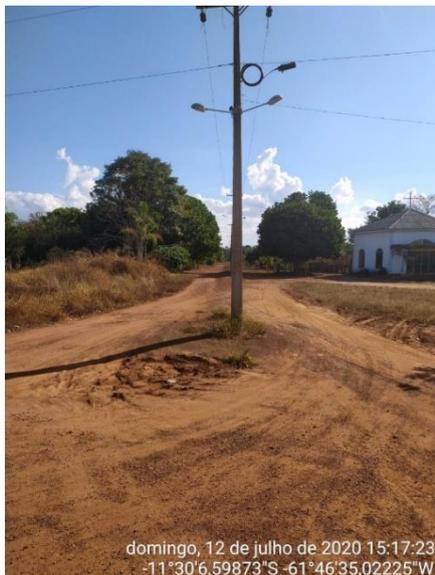
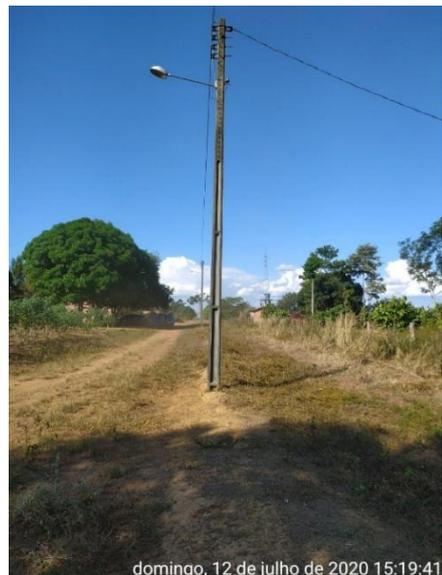
**Figura 180— Vias sem pavimento da Agrovila da Linha 184**

As imagens na Figura 180 demonstram as ruas sem microdrenagem da Agrovila.

**Rua sem Pavimentação**

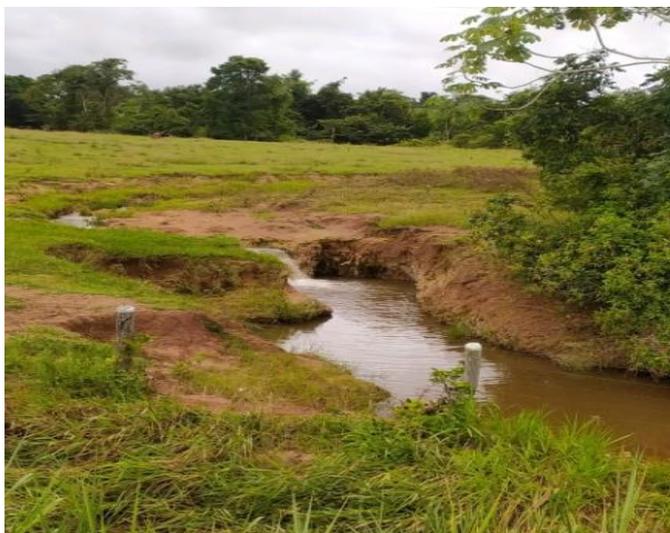
**Figura 182 — Igarapé inominado**

a) Fundo de Vale 1: Igarapé inominado, situado a 500 m da entrada da cidade, sob coordenadas: 11° 25'58.31" S e 61° 57'20.46" O. O Igarapé não possui nome e deságua no Igarapé Três de Novembro (Figura 182).

Observa-se que o Igarapé não possui mata ciliar, favorecendo processos erosivos e o assoreamento do corpo hídrico.

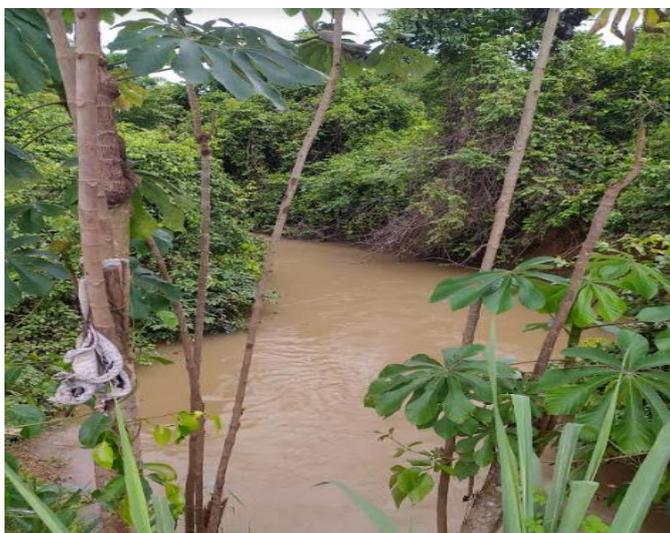
**Figura 183 — Igarapé Três de Novembro**

b) Fundo de Vale 2: Igarapé Três de Novembro, situado a 600 m da área urbana, sob coordenadas 11°25'27.07"S e 61°57'26.16"O. Atual manancial de captação de água de abastecimento da área urbana do município (Figura 183).

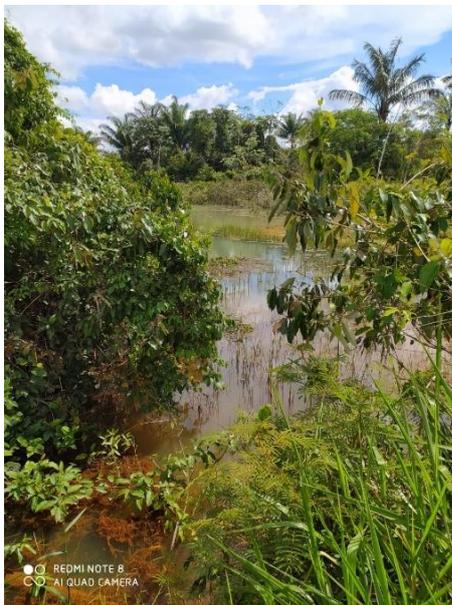
**Figura 186 — Igarapé inominado**

- c) Fundo de Vale 1: Igarapé inominado, situado a aproximadamente 200 m do Distrito, sob coordenadas: 11°29'56.39" S e 61°53'33.49" O. O Igarapé não possui nome e deságua no Igarapé Jacurizal (Figura 186).

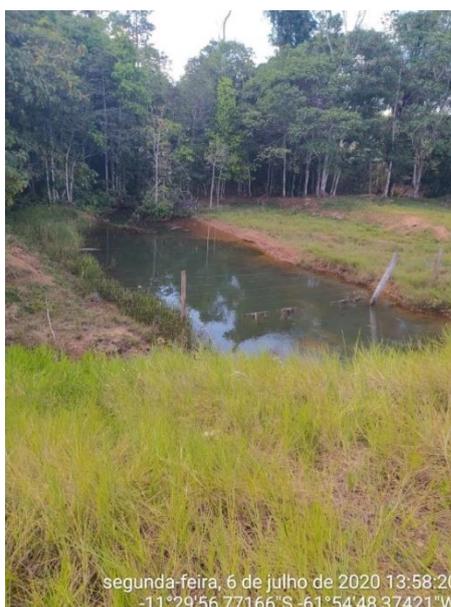
**Figura 187 — Igarapé Jacurizal**

- d) Fundo de Vale 2: Igarapé Jacurizal, situado a aproximadamente 2.500 m do Distrito, sob coordenadas: 11°29'56.34" S e 61°54'48.35" O (Figura 187).

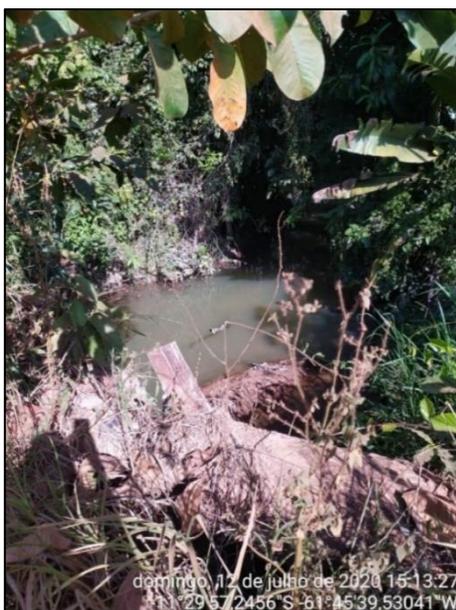
**Figura 190 — Igarapé Inominado 3**

- f) Fundo de Vale 2: Igarapé Inominado 2, está localiza a aproximadamente 1.700 m da Agrovila sob coordenadas: 11°29'57.08" S; 61°45'39.44" O (Figura 190).

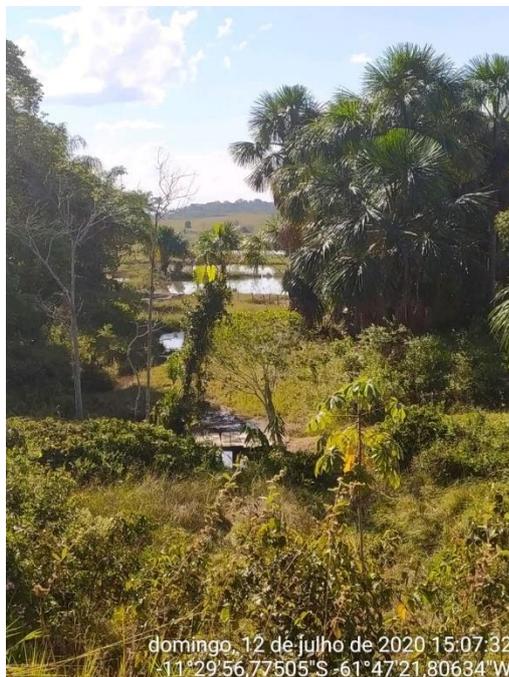
**Figura 191 — Igarapé Inominado 3**

- g) Fundo de Vale 3: Igarapé Inominado 3, está localizado a 1.360 m da Agrovila, sob coordenadas: 11°29'56.77" S e 61°47'21.80" O (Figura 191).

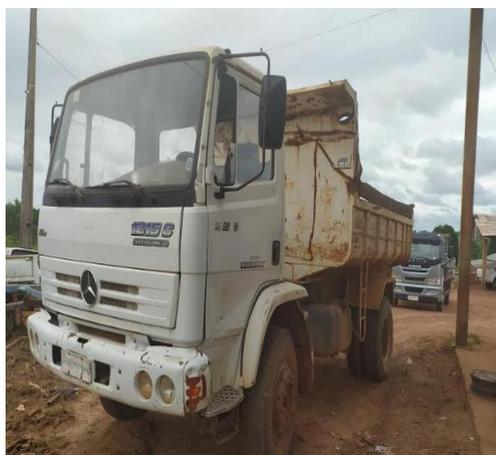
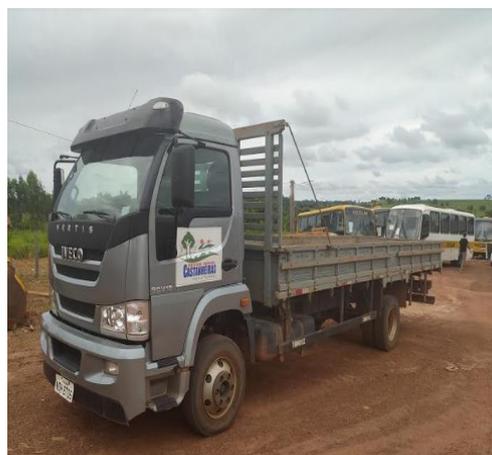
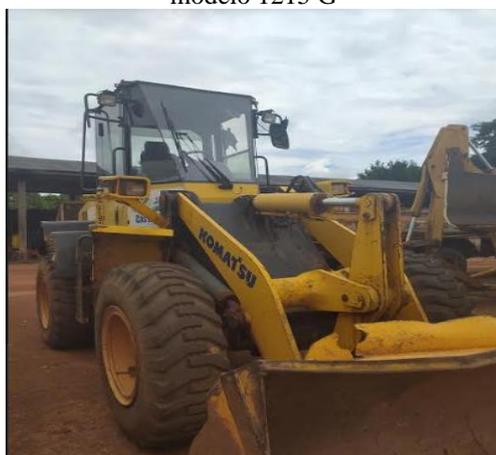
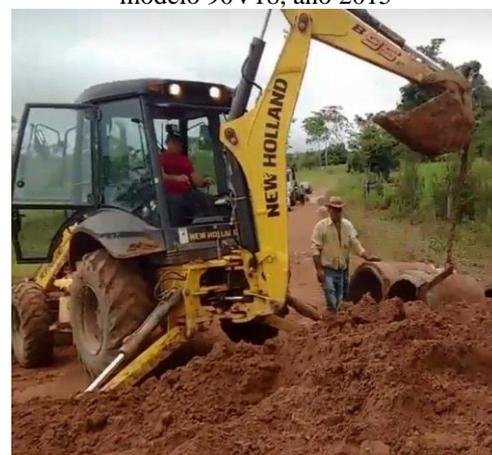
**Figura 192 — Veículos utilizados na limpeza dos dispositivos de drenagem**

Para auxiliar os trabalhos a prefeitura conta com um caminhão basculante da marca Mercedes, modelo 1215 G, um caminhão com carroceria da marca Iveco, modelo 90V18, ano 2015, uma retroescavadeira da marca New Holland, modelo W130B e uma pá carregadeira da marca Koomat'su (Figura 192).

caminhão basculante da marca Mercedes,  
modelo 1215 G

caminhão com carroceria da marca Iveco,  
modelo 90V18, ano 2015

pá carregadeira da marca Koomat'su

retroescavadeira da marca New Holland,  
modelo W130B

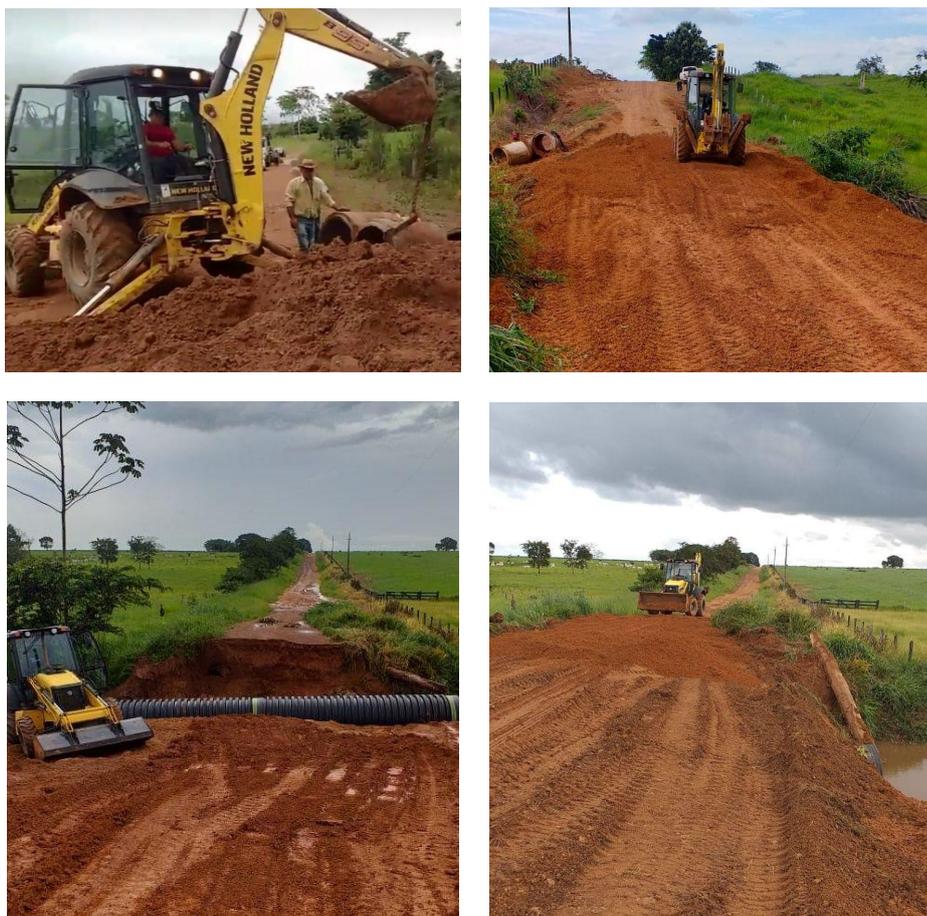
**Figura 193 — Manutenção realizada na área rural de Castanheiras**

Na área rural são realizados alguns serviços de manutenção e/ou substituição dos dispositivos de macrodrenagem artificiais como: galerias e bueiros, que são feitos para permitir a passagem do escoamento das águas de nascentes, córregos e igarapés que escoam até os afluentes maiores. A Figura 193 ilustra a manutenção realizada na área rural do município.

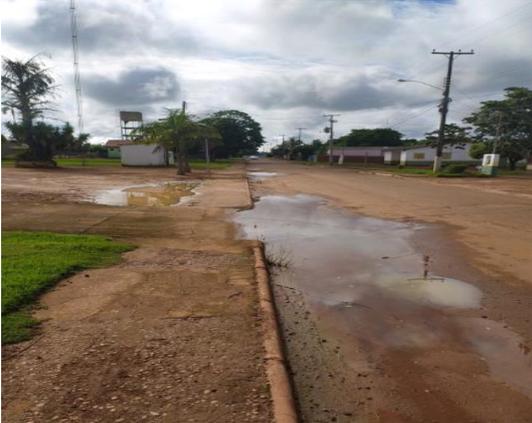
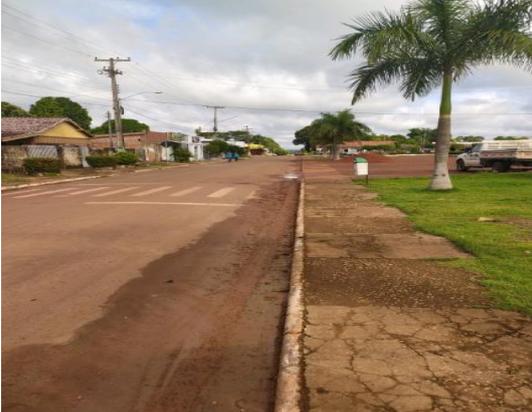
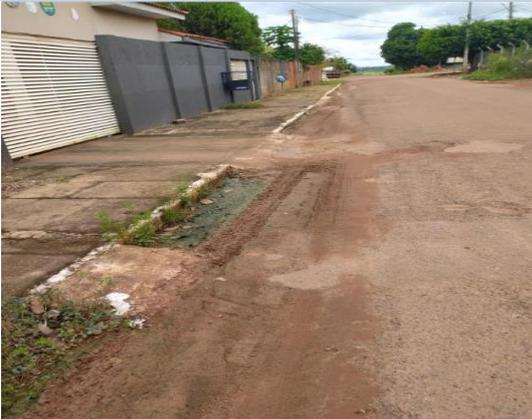
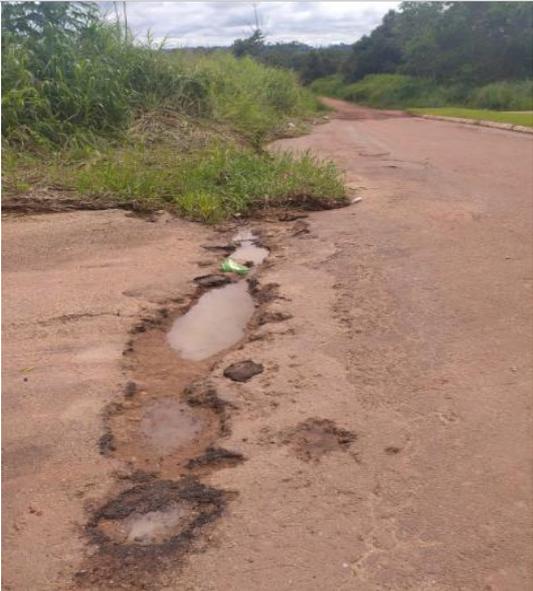
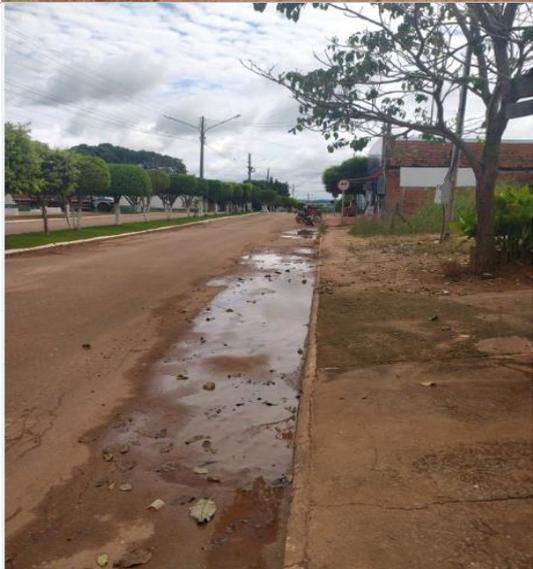
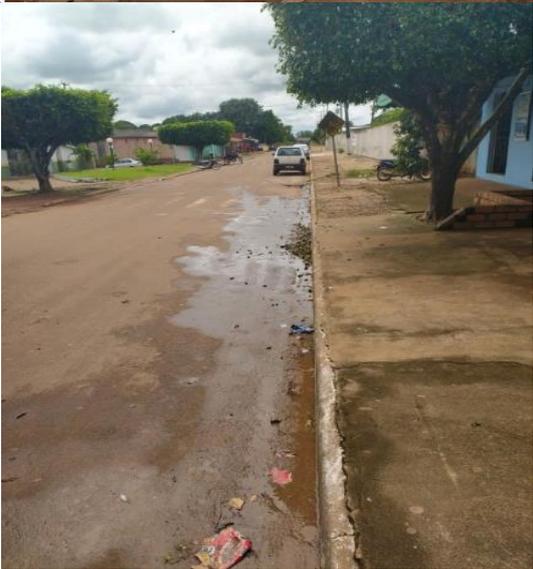
**Quadro 62 — Pontos de alagamentos temporários**

| Local | Descrição | Fotos |
|---|---|--|
| P 01 | <p>Av. Jacarandá (em frente à sede da Prefeitura);<br/> Coordenada geografica<br/> 11°25'44.00"S<br/> 61°56'56.38"W</p> | |
| P 02 | <p>Av. Jacarandá (em frente à sede da Prefeitura);<br/> Coordenada geografica<br/> 11°25'44.42"S<br/> 61°56'55.85"W</p> | |
| P 03 | <p>Av. das Oliveiras<br/> Coordenada geografica<br/> 11°25'43.38"S<br/> 61°57'1.91"W</p> | |

| <p>P 04</p> | <p>Av. das Palmeiras (saída para<br/>Presidente Médici)<br/>Coordenada geografica<br/>11°25'30.66"S<br/>61°56'48.34"W</p> | |
| <p>P 05</p> | <p>Av. das Palmeiras (em frente à<br/>Igreja São Cristóvão)<br/>Coordenada geografica<br/>11°25'37.98"S<br/>61°56'58.60"W</p> | |
| <p>P 06</p> | <p>Av. Pinheiros (em frente ao UBS<br/>e o colégio Francisca Julia da<br/>Silva)<br/>Coordenada geografica<br/>11°25'38.04"S<br/>61°56'53.92"W</p> | |

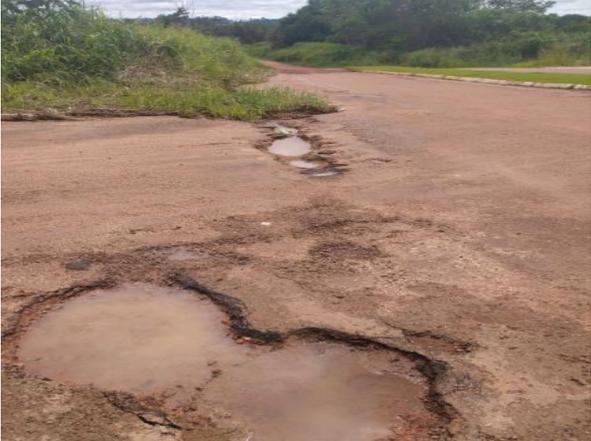
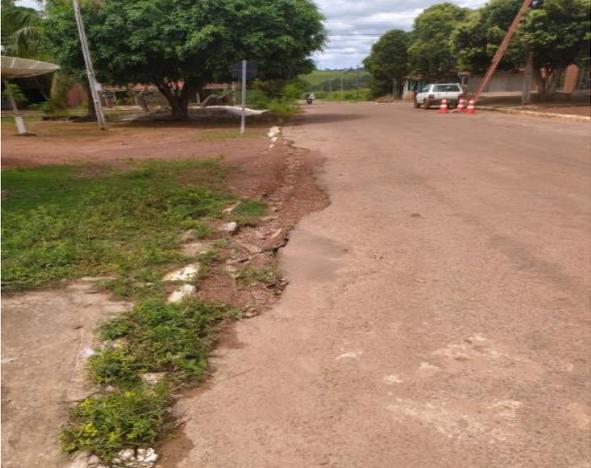
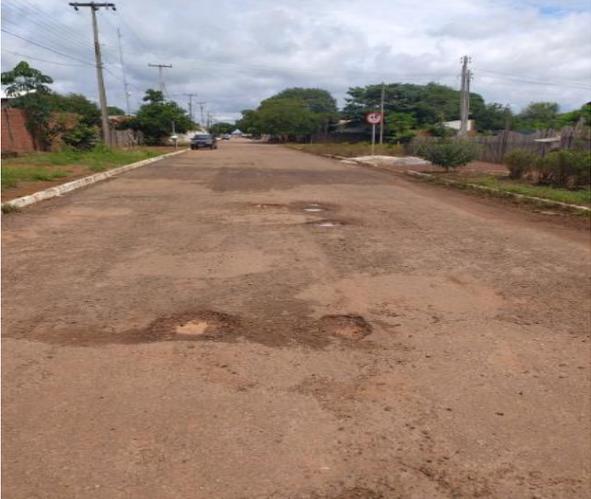
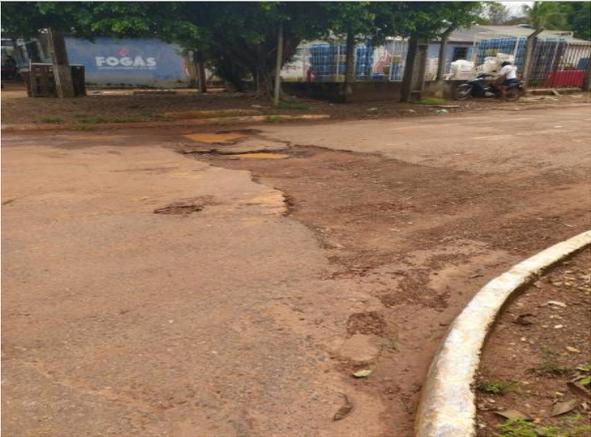
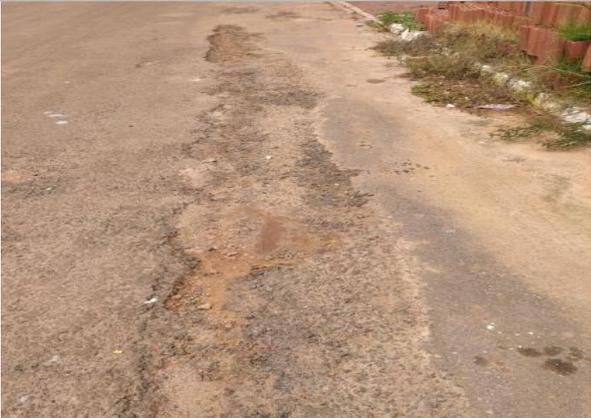
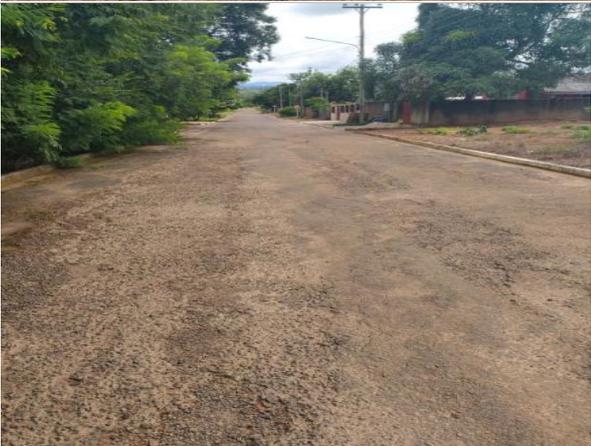
**Quadro 63 — Erosões nas vias provocadas por enxurradas**

A drenagem pluvial da área urbana de Castanheiras apresenta problemas de assoreamento nos pontos de lançamento das águas pluviais e nos corpos de água, e ainda erosão do solo nas vias sem dispositivo de drenagem, com ocorrência de buracos, causando o comprometimento do pavimento com e sem asfalto, conforme demonstra o Quadro 63.

| Local | Descrição | Fotos |
|---|---|--|
| P 01 | <p>Av. das Palmeiras<br/>(saída para Presidente Médici)<br/>Coordenada geografica<br/>11°25'30.66"S<br/>61°56'48.34"W</p> | |
| P02 | <p>Rua das Itaúbas<br/>Coordenada geografica<br/>11°25'37.14"S<br/>61°57'0.26"W</p> | |
| P03 | <p>Av. Jacarandá<br/>Coordenada geografica<br/>11°25'35.32"S<br/>61°57'7.58"W</p> | |

| <p>P04</p> | <p>Av. das Oliveiras<br/> Coordenada geografica<br/> 11°25'49.19"S<br/> 61°56'53.90"W</p> | |
| <p>P05</p> | <p>Rua das Itaubas<br/> Coordenada geografica<br/> 11°25'33.18"S<br/> 61°57'5.60"W</p> | |
| <p>P06</p> | <p>Rua do Jambo<br/> Coordenada geografica<br/> 11°25'38.70"S<br/> 61°56'49.06"W</p> | |

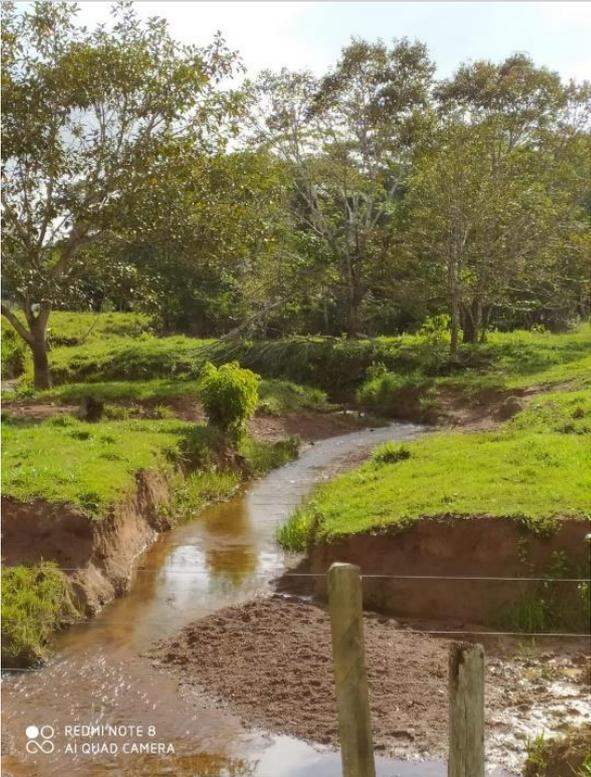
| P07 | Igarapé do Cacau –<br>Corpo hídrico receptor<br>de águas pluviais da<br>sede que vem sofrendo<br>com assoreamento e<br>erosões | |

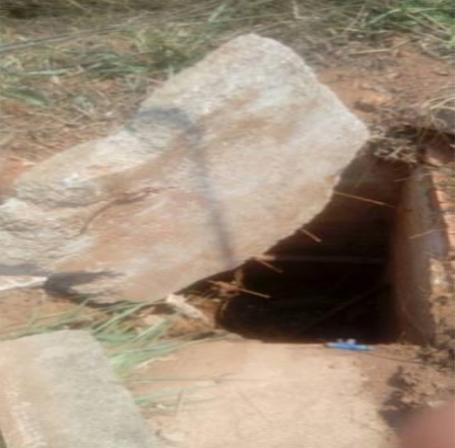
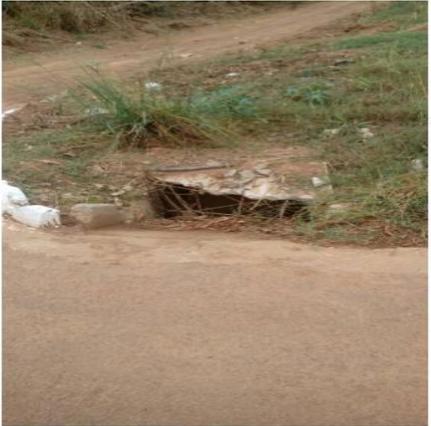
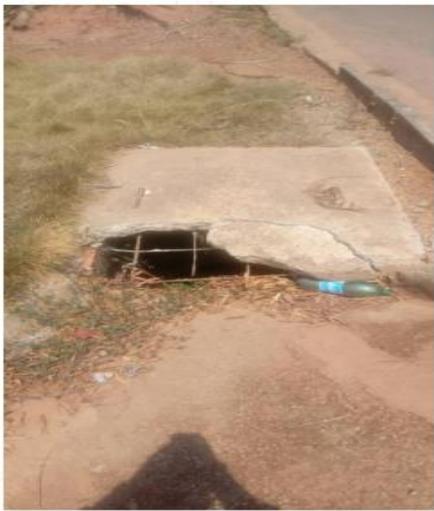
**Quadro 64 — Problemas dos dispositivos de microdrenagem na Sede Municipal**

Outros problemas identificados “*in loco*” foi a ausência de manutenção da infraestrutura existente. Em muitos locais foi possível observar o entupimento de bocas de lobo devido ao acúmulo de lixo, ausência de gradeamento e tampa nas bocas de lobo, meios-fios e sarjetas danificados, dificultando a otimização das operações de rápido escoamento da água de chuva para as quais foram projetadas (Quadro 64).

| Nº | Descrição | Fotos |
|---|---|--|
| F01 | <p>Boca de lobo danificada<br/> Rua da Itaibas<br/> Coordenada geografica<br/> 11° 43' 02,83" S<br/> 61° 95' 02,71" W</p> | |
| F04 | <p>Boca de lobo danificada<br/> Av. dos Ipês<br/> 11°42' 70,74" S<br/> 61° 94' 47,08" W</p> | |

| <p>F06</p> | <p>Boca de lobo danificada<br/>Av. V7<br/>11° 11' 36.668" S<br/>61° 31' 2.084" W</p> | |

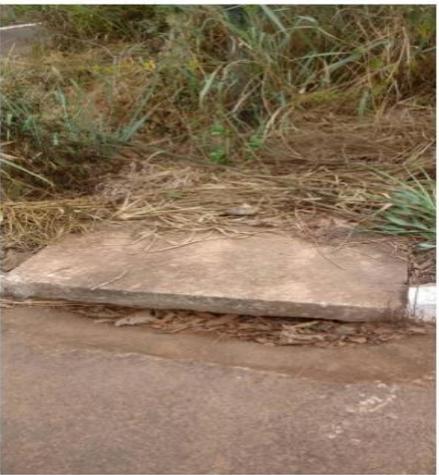
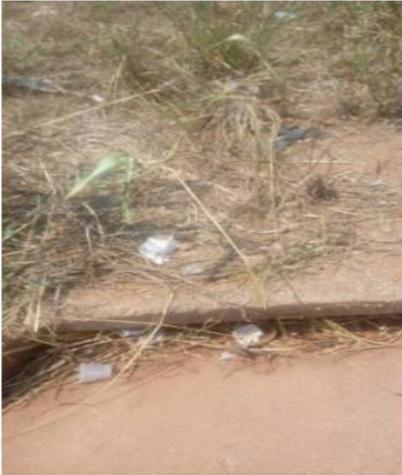
| Nº | Descrição | Fotos |
|---|---|--|
| F03 | <p>Boca de lobo obstruída<br/> Rua da Itaibas<br/> Coordenadas: 11°42'53,71" S e<br/> 61°94'65,46" W</p> | |

| <p>F05</p> | <p>Boca de lobo obstruída<br/>Av. V7<br/>11° 42' 98,71" S<br/>61° 95' 00,100" W</p> | |

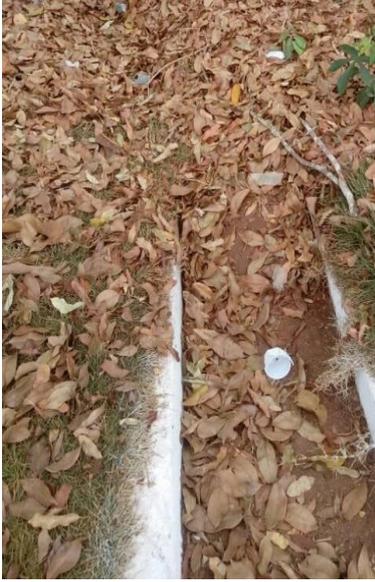
| Nº | Descrição | Fotos |
|---|---|--|
| F01 | Boca de lobo com acúmulo de resíduos orgânicos<br>Coordenadas:<br>11°29'56.7"S 61°53'22.2"W | |

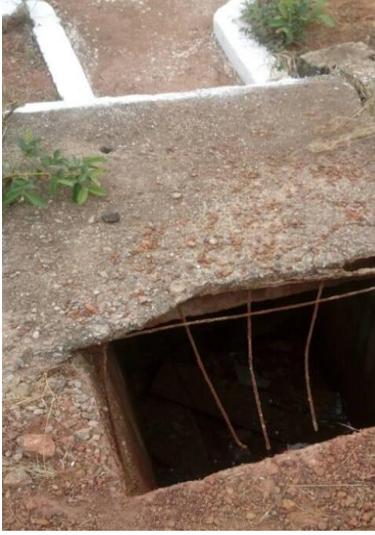
| Nº | Descrição | Fotos |
|---|---|--|
| F02 | Boca de lobo quebrada e sem grades, colocando em risco a população<br>Coordenadas:<br>11°29'57.1"S 61°53'15.8"W | |

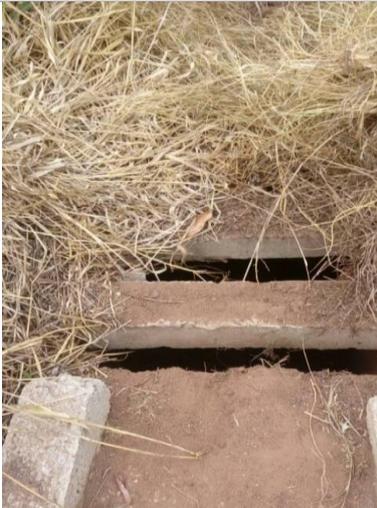
| <p>F03</p> | <p>Boca de lobo coberta por vegetação<br/> Coordenadas:<br/> 11°29'56.8"S 61°53'29.0"W</p> | |

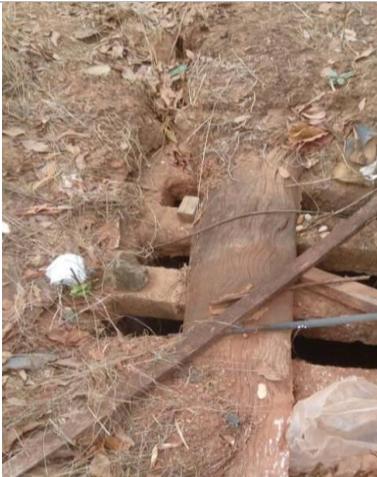
| <p>F04</p> | <p>Boca de lobo com acúmulo de resíduos<br/> Coordenadas:<br/> 11°29'57.0"S 61°53'22.4"W</p> | |

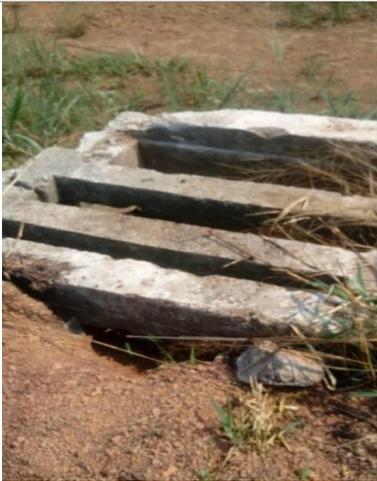
| <p>F05</p> | <p>Boca de lobo obstruída<br/> Coordenadas:<br/> 11°29'56.8"S 61°53'11.9"W</p> | |

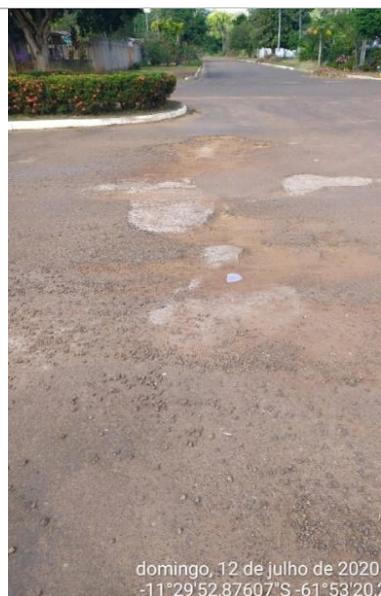
| F06 | <p>Vias com erosões<br/> Coordenadas:<br/> 11°29'57.1"S 61°53'15.8"W</p> | |

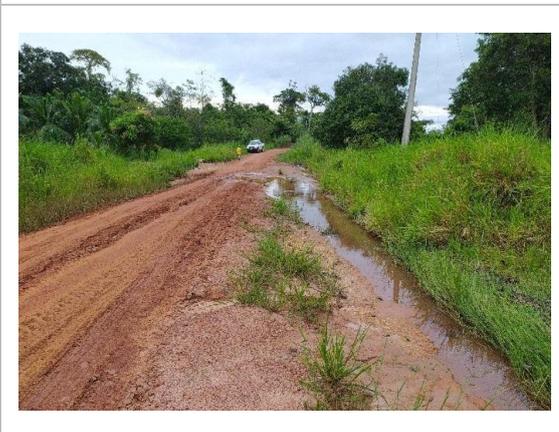
| Nº | Descrição e Coordenadas | Fotos |
|---|--|--|
| F01 | <p>Estrada com presença de águas da chuva empossada – Linha 2<br/> Coordenadas:<br/> S: 11°21'6,86"<br/> W: 61°55'24,52"</p> | |

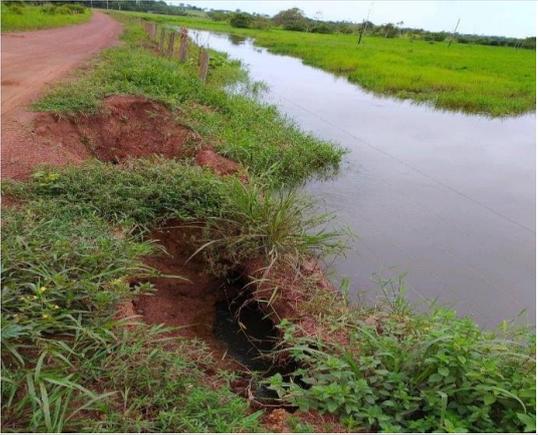
| <p>F02</p> | <p>Erosão as margens da via. Linha 03<br/> Coordenadas:<br/> S: 11°22'14,17"<br/> W: 61°57'29,98"</p> | |

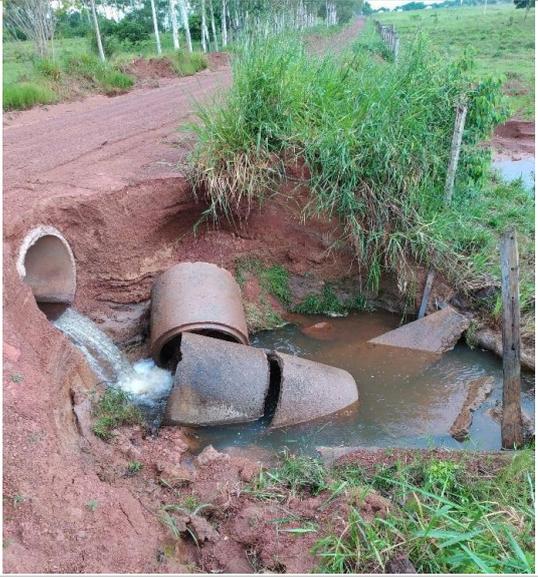
| <p>F03</p> | <p>Bueiro de Concreto sofrendo erosão – Linha Eletrônica<br/> Coordenadas:<br/> S: 11°26'13,19"<br/> W: 61°56'28,46"</p> | |

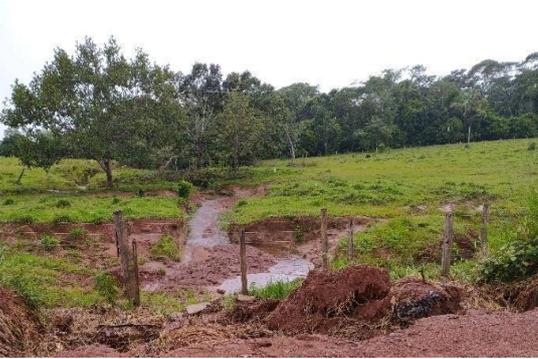
| <p>F04</p> | <p>Via sofrendo erosão e assoreamento – Linha 02<br/> Coordenadas:<br/> S: 11° 26'13,01"<br/> W: 61° 56'29,13"</p> | |

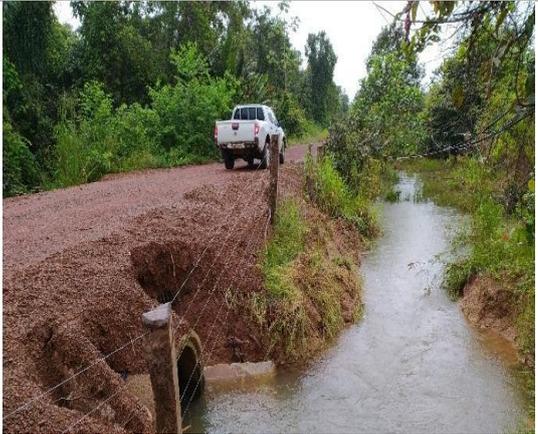
| <p>F05</p> | <p>Curso d'água carente de mata ciliar – Linha do Pedro<br/> Coordenadas:<br/> S: 11°26'21,63"<br/> W: 61°56'1,69"</p> | |

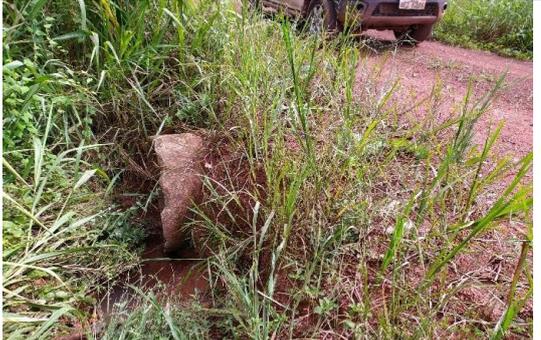
| <p>F06</p> | <p>Assoreamento do curso d'água - Linha Pemaza<br/> Coordenadas:<br/> S: 11° 33'17,31"<br/> W: 61° 44'26,62"</p> | |

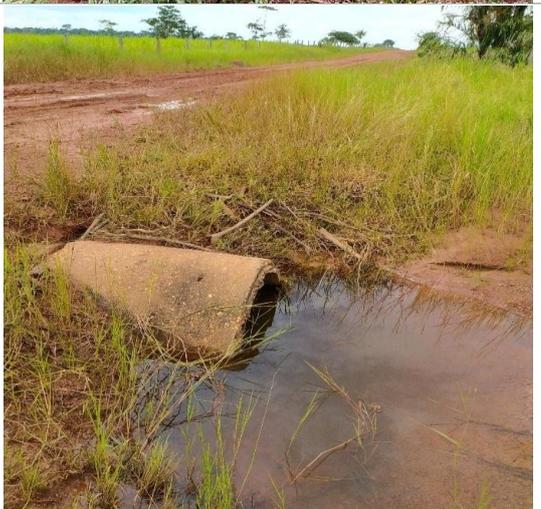
| <p>F07</p> | <p>Bueiro de Concreto – Linha 176<br/> Coordenadas:<br/> S: 11°30'18,29"<br/> W: 61°44'21,43"</p> | |

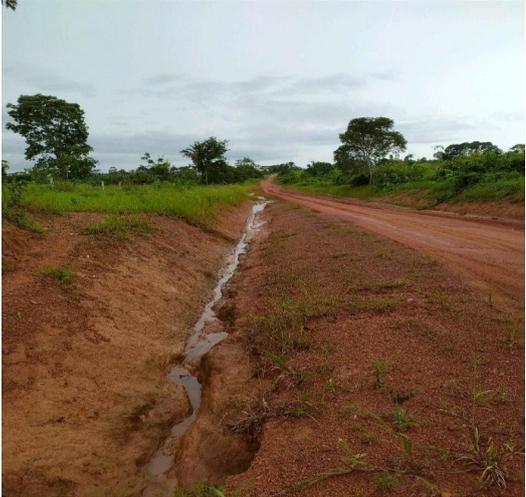
| <p>F09</p> | <p>Erosão da via - Linha do Pedro<br/> Coordenadas:<br/> S: 11°23'23,14"<br/> W: 61°55'25,10"</p> | |

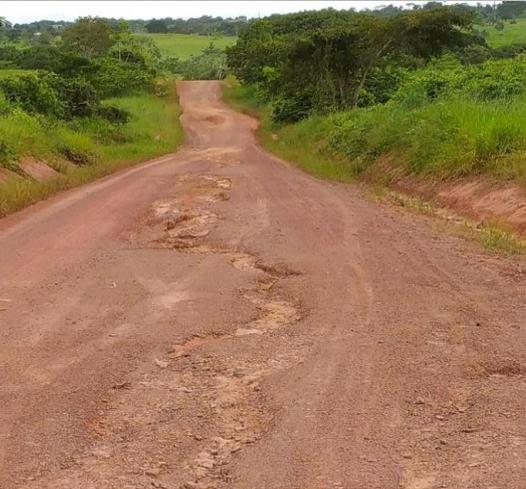
| <p>F010</p> | <p>Erosão na via - Linha 02<br/> Coordenadas:<br/> S: 11°24'37,51"<br/> W: 61°55'58,64"</p> | |

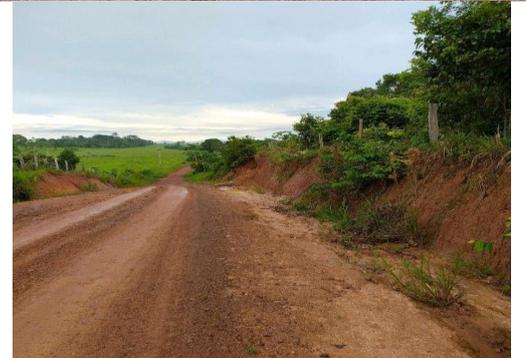
| <p>F011</p> | <p>Erosão na lateral da via - Linha 48<br/> Coordenadas:<br/> S: 11°25'32,94"<br/> W: 61°57'23,66"</p> | |

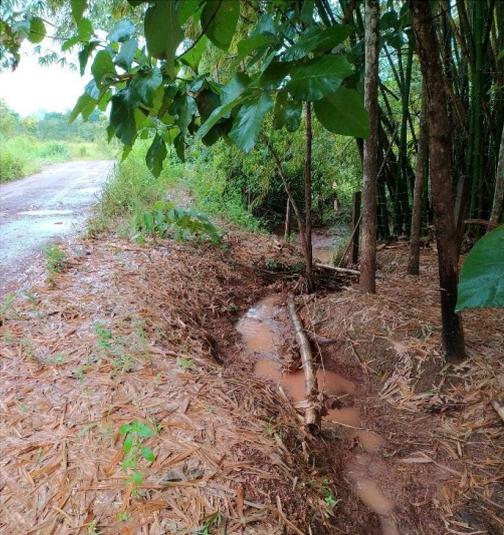
| <p>F012</p> | <p>Erosão na lateral da via – Linha Costa<br/> Coordenadas:<br/> S: 10° 27'5,70"<br/> W: 61° 53'0,97"</p> | |

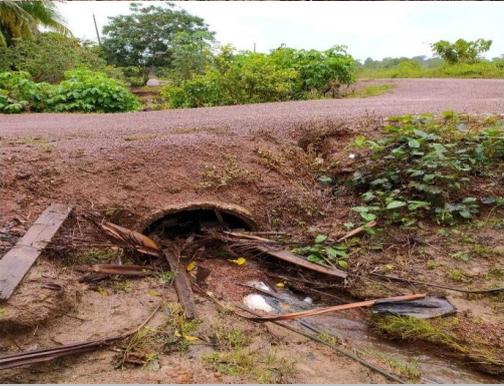
| <p>F013</p> | <p>Bueiro de concreto entupido – Linha do Costa<br/> Coordenadas:<br/> S: 11° 27'7,79"<br/> W: 61° 53'21,29"</p> | |

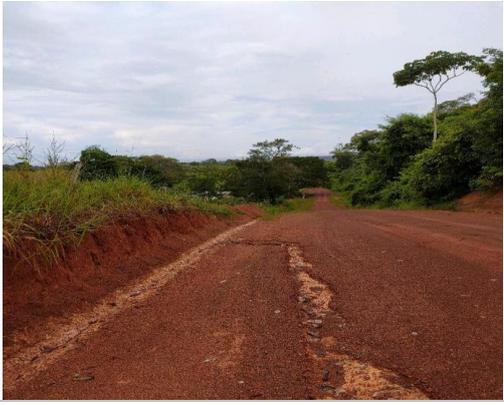
| <p>F014</p> | <p>Erosão do solo na via – Linha do Pedro<br/> Coordenadas:<br/> S: 11° 28'59,17"<br/> W: 61° 55'6,58"</p> | |

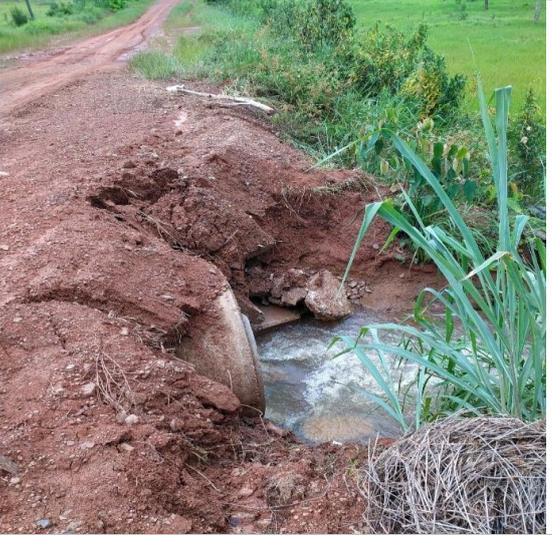
| <p>F015</p> | <p>Erosão na lateral da via - Linha 06<br/> Coordenadas:<br/> S: 11°32'41,94"<br/> W: 61°53'15,69"</p> | |

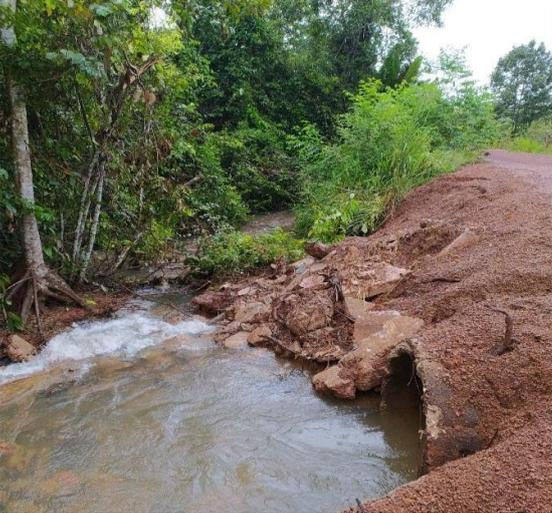
| <p>F016</p> | <p>Bueiro de Concreto sofrendo erosão. Linha Eletrônica<br/> Coordenadas:<br/> S: 11° 26'21,24''<br/> W: 61° 56'1,79''</p> | |

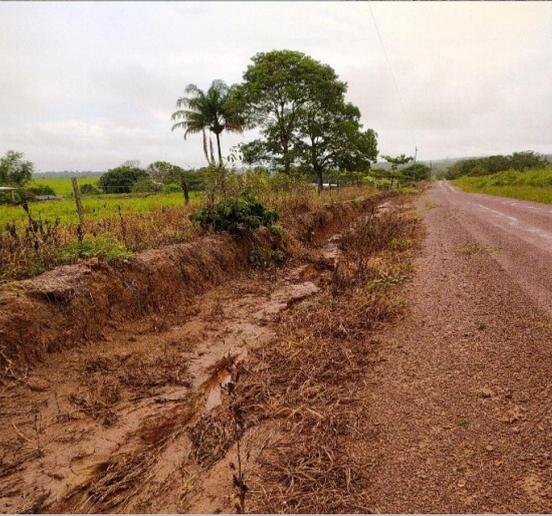
| <p>F017</p> | <p>Erosão na Linha 03<br/> Coordenadas:<br/> S: 11° 26'20,25"<br/> W: 61° 55'49,68''</p> | |

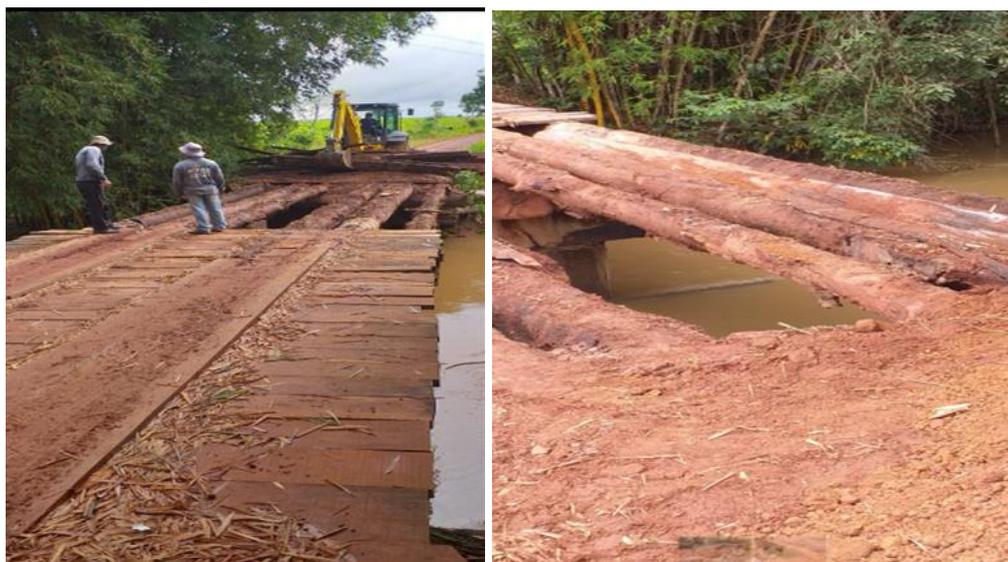
**Figura 195 — Reconstrução das pontes perdidas (Travessão da Linha 176, coordenada 11°30'47.35"S e 61°51'3.85"W)**

A área rural do município é a área mais afetada por inundação, os casos relatados foram devidos aos altos níveis pluviométricos e as cheias dos rios em seu curso natural que cortam o município, obstruíram as vias e algumas pontes devido à força das águas e ao desgaste do tempo foram arrancadas. A Figura 195 mostra a reconstrução de pontes no Travessão da Linha 176.

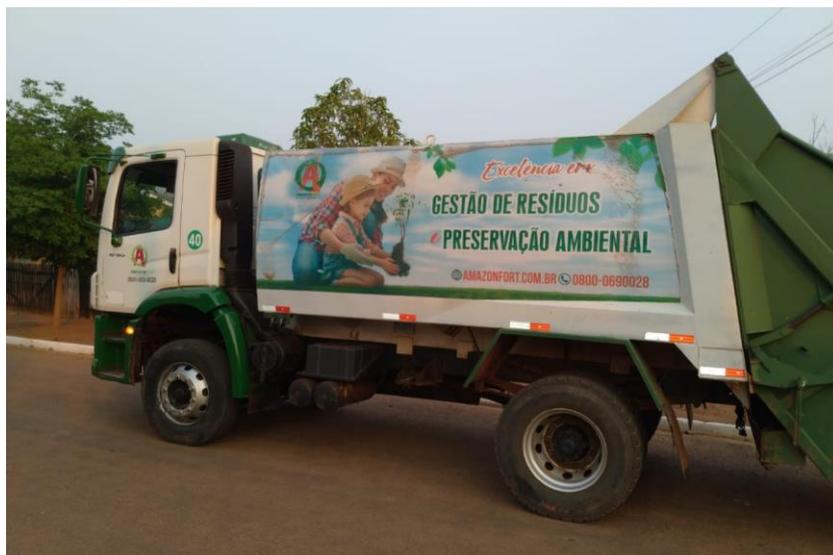
O transporte dos resíduos sólidos do município é realizado por meio de um caminhão compactador do tipo prensa. O caminhão é da marca Volkswagen, modelo VW 15 180, fabricado no ano de 2010 com capacidade para 12 m<sup>3</sup> (Figura 203).

**Figura 203 — Caminhão utilizado para a coleta de resíduos sólidos domiciliares no Município de Castanheira**

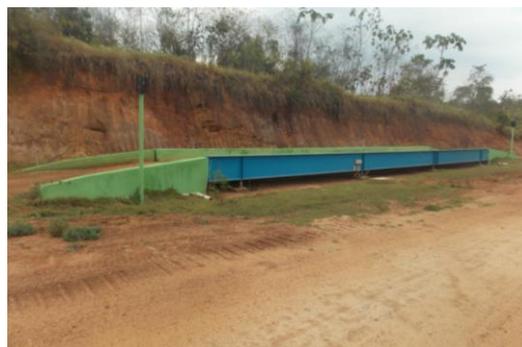
Balança de pesagem

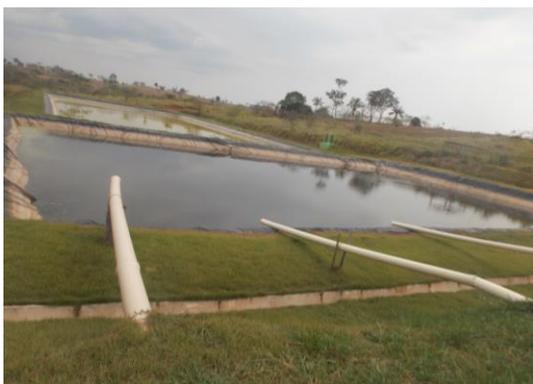
Lagoas de tratamento de efluentes

- Instalações de apoio administrativo: prédio de administração, refeitório, sanitários, garagem/oficina, balança de pesagem, posto de abastecimento e guarita de controle de acesso.
- Sistema de drenagem de gás e de líquido percolado (Chorume);
- Estação de tratamento dos líquidos percolados e demais efluentes, através de processo biológico e físico-químico e Estação de Tratamento, através de processos químicos.
- Sistema de drenagem de águas superficiais;
- Sistema de impermeabilização das células.

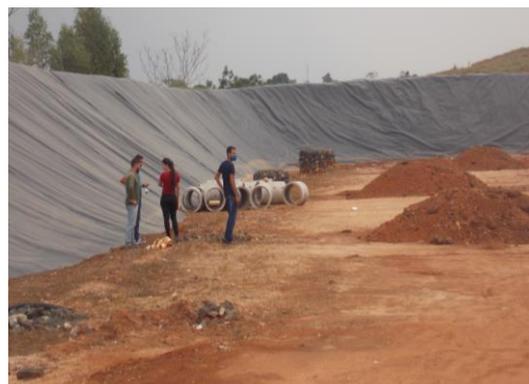
Sistema de impermeabilização das células

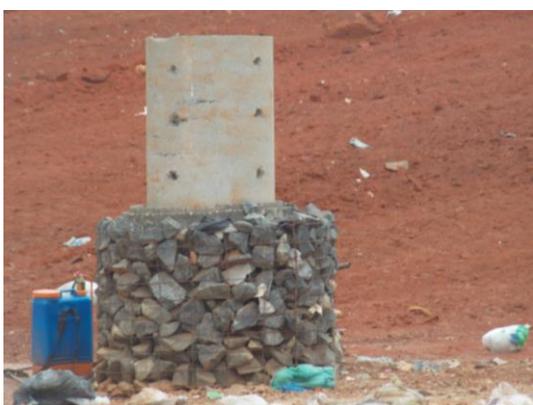
Sistema de drenagem de gás e de líquido percolado (Chorume)

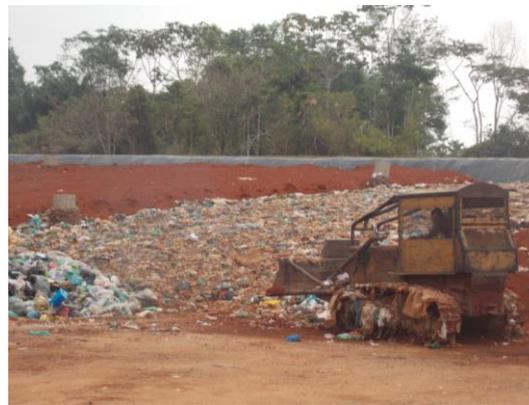
Revestimento por cobertura selante do solo
