**DIAGNÓSTICO TÉCNICO-PARTICIPATIVO PARA ELABORAÇÃO DO  
PLANO MUNICIPAL DE SANEAMENTO BÁSICO – PMSB DE  
CASTANHEIRAS/RO**

CASTANHEIRAS/RO

Outubro de 2021

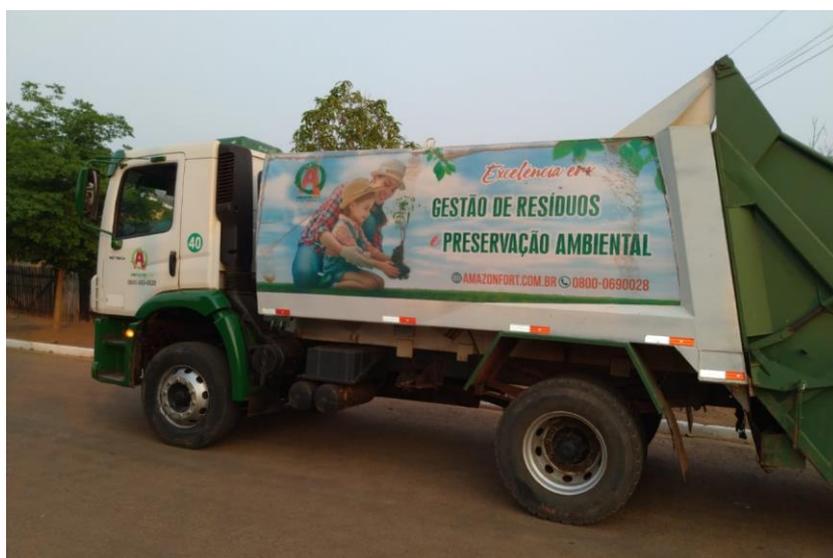
O transporte dos resíduos sólidos do Distrito Jardinópolis é realizado por meio do mesmo caminhão compactador do tipo prensa utilizado na sede municipal. O caminhão é da marca Volkswagen, modelo VW 15 180, fabricado no ano de 2010 com capacidade para 12 m<sup>3</sup> (Figura 209).

**Figura 209** — Caminhão utilizado para a coleta de resíduos sólidos domiciliares no Distrito Jardinópolis

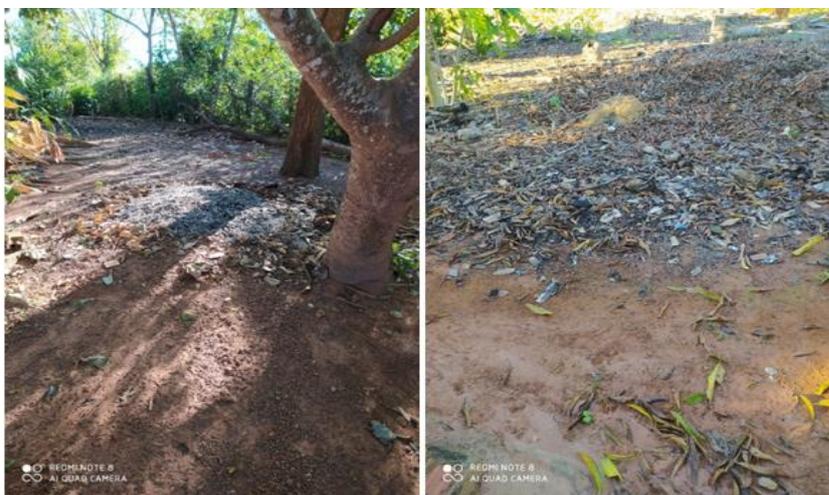
**Figura 211 — Queima dos resíduos sólidos domésticos na Agrovila – Linha 184**

Os resíduos sólidos domiciliares gerados não possuem nenhum tipo de tratamento. Os resíduos gerados são em sua maioria queimados ou enterrados diariamente pelos próprios moradores (Figura 211).

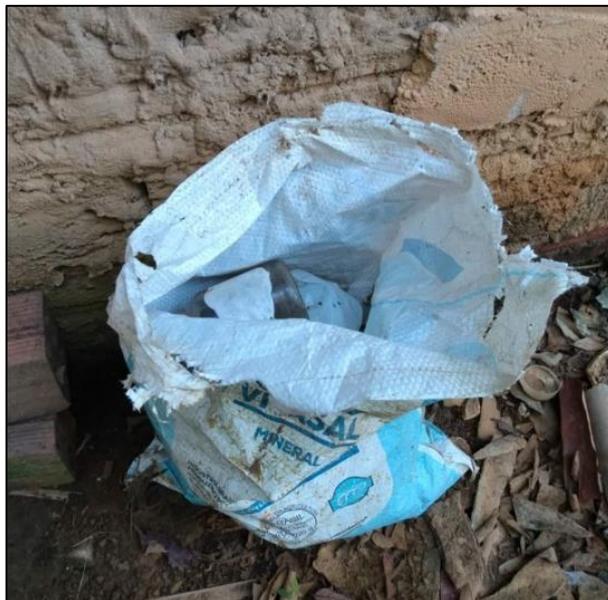
**Figura 212 — Acondicionamento em saco de rafia dos resíduos sólidos domiciliares da área rural**

bombonas plásticas, pendurado em grades ou árvores, depositado sobre o solo ou pavimentos, em frente as residências conforme demonstram a Figura 212.

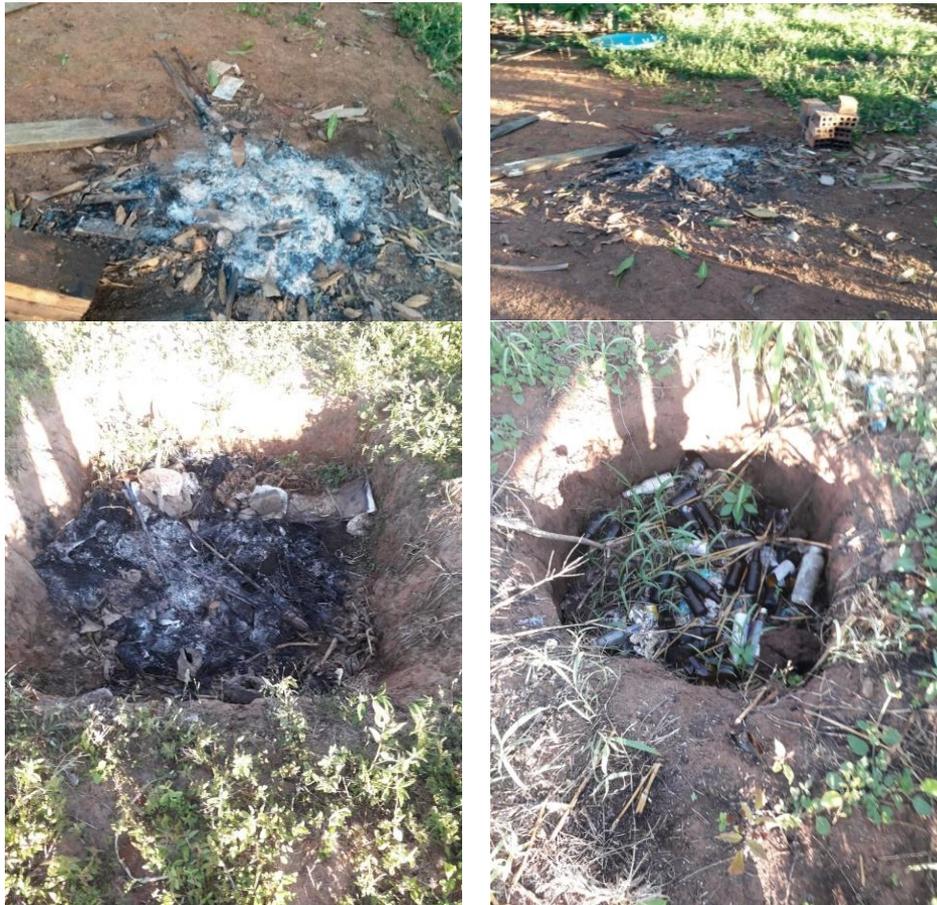
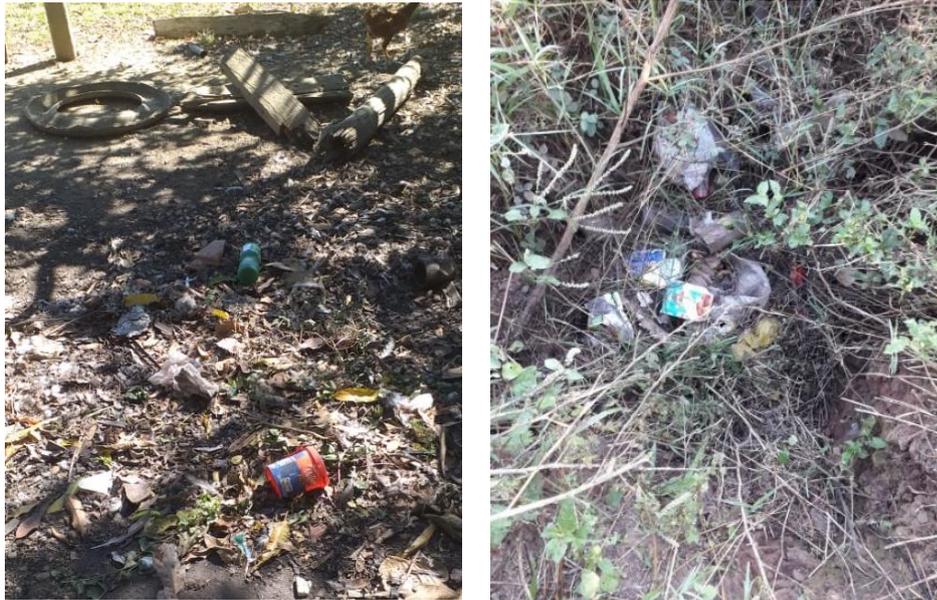
**Figura 213 — Prática de queima como forma de destinação final dos resíduos da área rural do município de Castanheiras**

Os resíduos sólidos domiciliares gerados na área rural do município de Castanheiras não possuem nenhum tipo de tratamento. Os resíduos gerados são, em sua maioria, queimados, enterrados e depositados diretamente no solo em locais abertos (Figura 213).

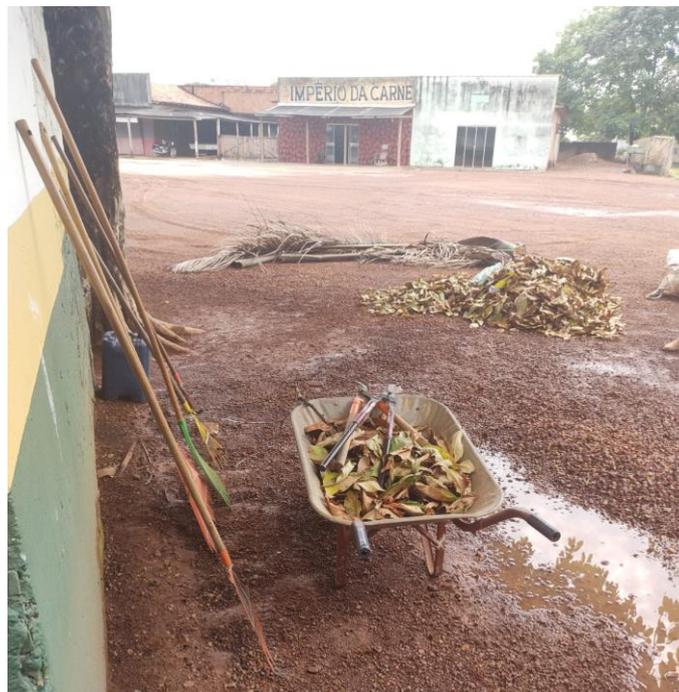
Os resíduos de limpeza pública não possuem um padrão de acondicionamento e na maioria das vezes são dispostos de forma aberta nas vias públicas até o momento da coleta que é realizada pela SEMOSP. A Figura abaixo ilustra o acondicionamento temporário dos resíduos de varrição a céu aberto, amontoado próximo ao local onde foi realizado o serviço.

**Figura 218 — Acondicionamento dos resíduos nas laterais das vias**

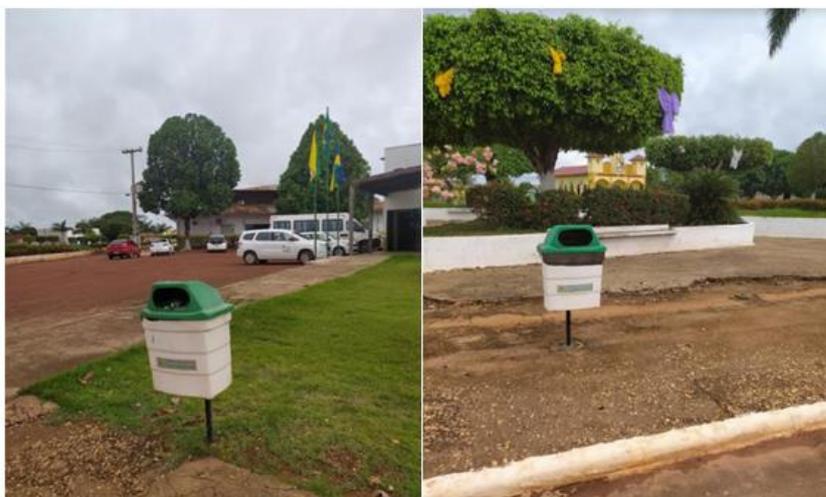
O município possui lixeiras públicas na prefeitura, na Unidade mista de saúde e na praça da Igreja Matriz, que são utilizadas para acondicionar os resíduos das pessoas que circulam nestes locais (Figura 219). Os resíduos com característica de resíduos domiciliar como papéis, latas, garrafas, plásticos em geral, são coletados juntamente com os resíduos dos serviços de coleta domiciliares com caminhão compactador.

**Figura 219 — Lixeiras públicas na prefeitura e na praça da igreja matriz**

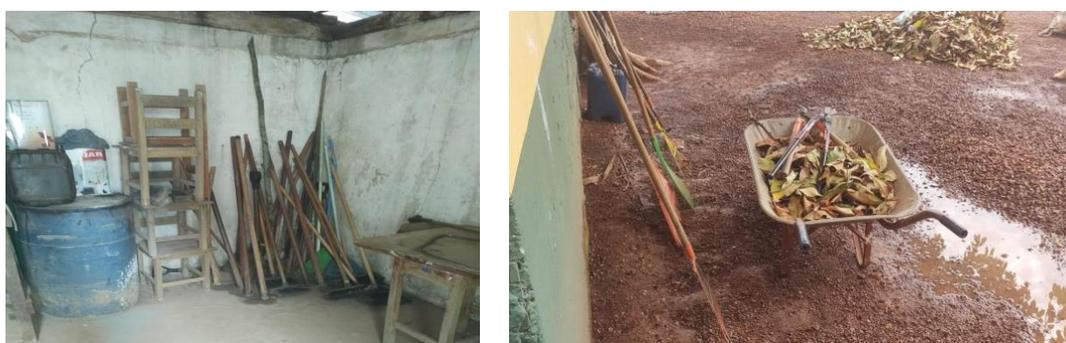
Os equipamentos utilizados para realização desses serviços são: enxadas, rastelos, pá, soprador de folhas, vassouras e carrinhos de mão (Figura 220). Para a capina mecanizada são utilizadas roçadeiras e para poda de árvores serras, machados e foices.

**Figura 220 — Equipamentos utilizados na realização dos serviços de limpeza pública**

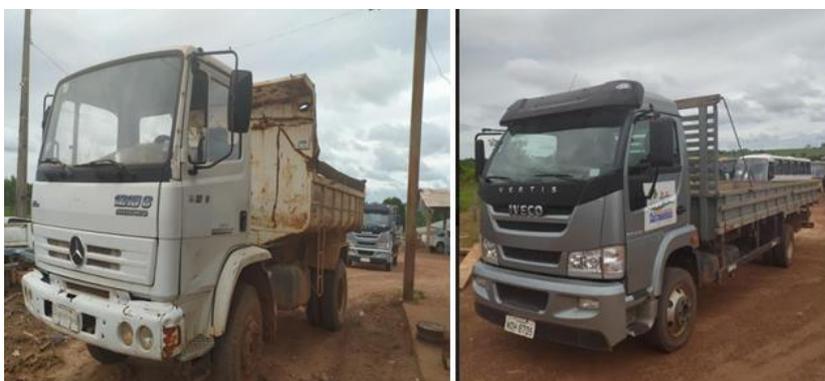
O transporte desses resíduos é realizado através de tratores e caminhões do tipo basculante da SEMOSP. Para auxiliar os trabalhos a prefeitura conta com um caminhão basculante da marca Mercedes, modelo 1215 G, um caminhão com carroceria da marca Iveco, modelo 90V18, ano 2015 (Figura 221), uma retroescavadeira da marca New Holland, modelo W130B e uma pá carregadeira da marca Koomat'su (Figura 222).

**Figura 221 — Caminhões utilizados na coleta dos resíduos de limpeza pública do município**

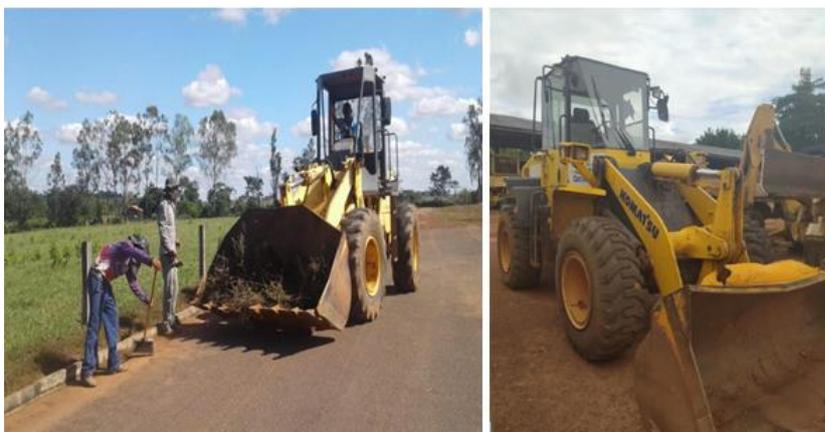
**Figura 222 — Trator utilizado na limpeza pública do município de Castanheiras**

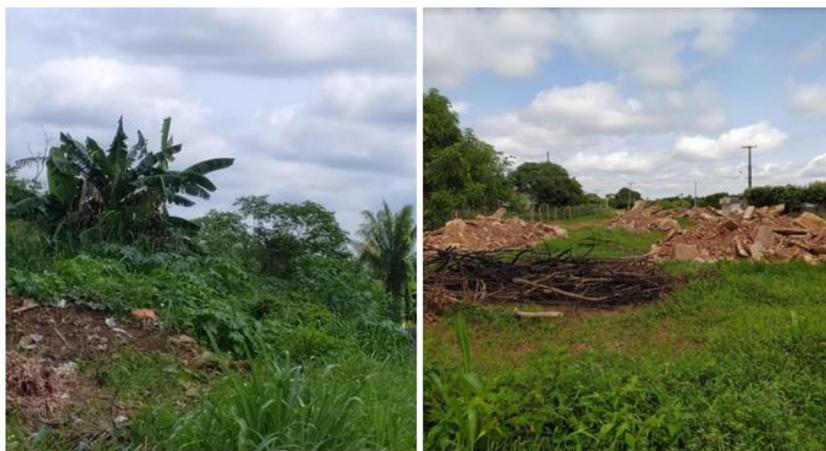
Os resíduos são depositados nessa área, porém o objetivo principal é depositar os resíduos vegetal, para sofrerem o processo natural de degradação (Figura 224). A área não possui cerca delimitadora ou controle de acesso, sendo encontrados no local resíduos como sacolas plásticas, pneus.

**Figura 224 — Área de domínio do município utilizada para disposição final dos resíduos sólidos da limpeza pública na sede**

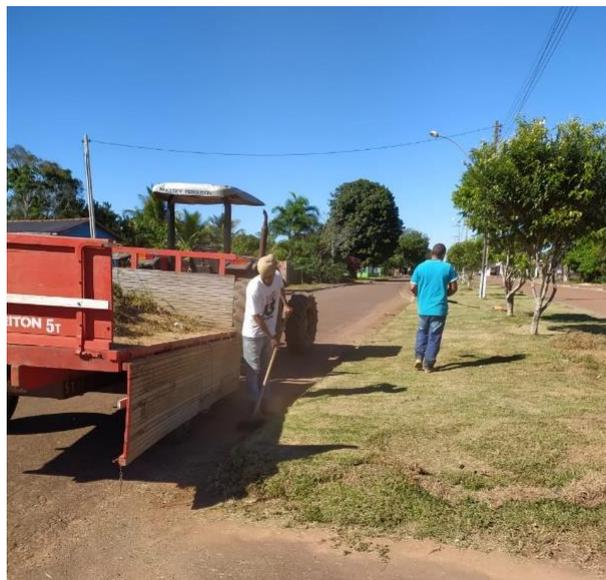
Os serviços de limpeza pública são realizados com o auxílio de trator com reboque e os resíduos são retirados do local gerador durante a limpeza e depositados diretamente no reboque sem acondicionamento prévio, com exceção dos resíduos de característica domiciliar (papeis, latas, garrafas, plásticos em geral) que são coletados durante a etapa de varrição e acondicionados em sacos plásticos padrões. O distrito Jardinópolis não possui lixeiras públicas em locais públicos como praça e igreja (Figura 225).

**Figura 225 — Resíduos de serviços de limpeza sem acondicionamento prévio no distrito Jardinópolis**

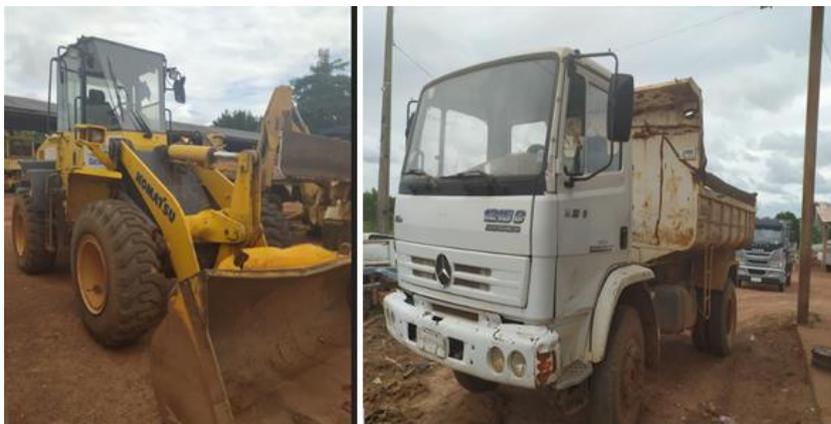
O transporte desses resíduos é realizado através de pá carregadeira e caminhão do tipo basculante da SEMOSP. O caminhão basculante é da marca Mercedes, modelo 1215 G e a pá carregadeira de marca da marca Koomat'su (Figura 226).

**Figura 226 — Caminhão caçamba e trator utilizados na limpeza pública do Distrito Jardinópolis**

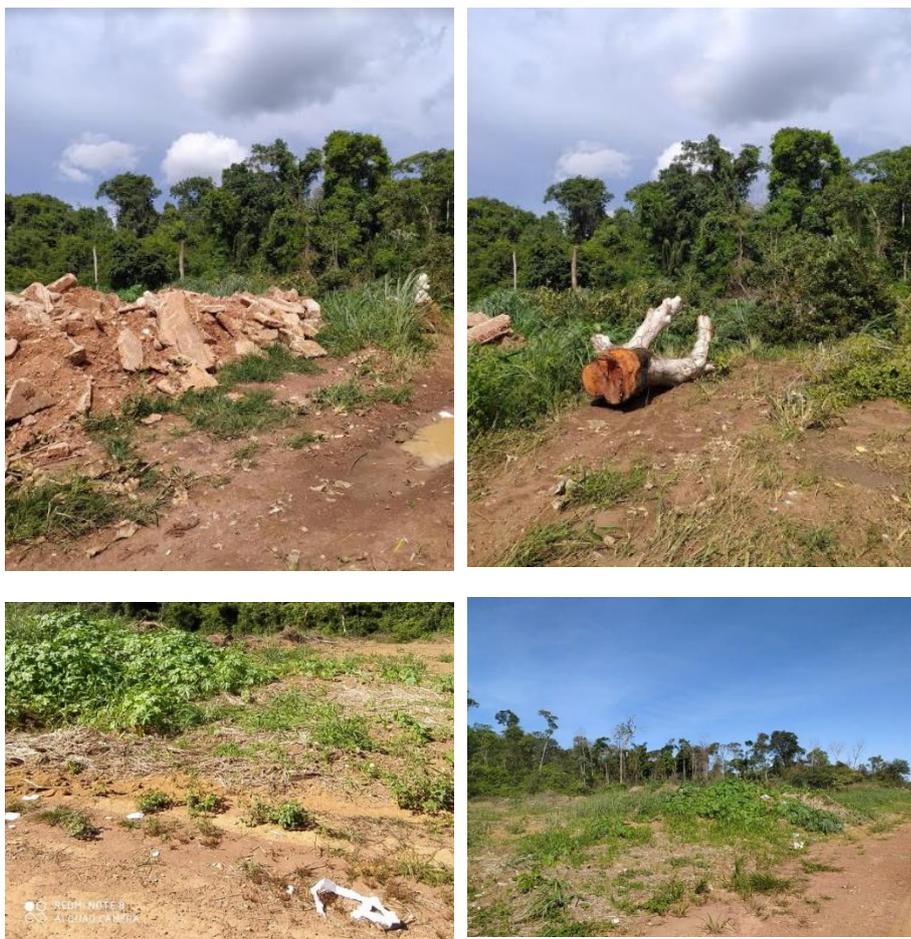
A área está localizada na Avenida Jorge Teixeira, e tem aproximadamente 2 ha, a área não possui nenhum tipo de cerca delimitadora ou controle de acesso, conforme demonstra as imagens da figura abaixo.

**Figura 227 — Área de domínio do município utilizada para disposição final dos resíduos de limpeza pública no Distrito Jardinópolis**

Durante visita *in loco* não se observou nenhum tipo de descarte de resíduos sólidos no local.

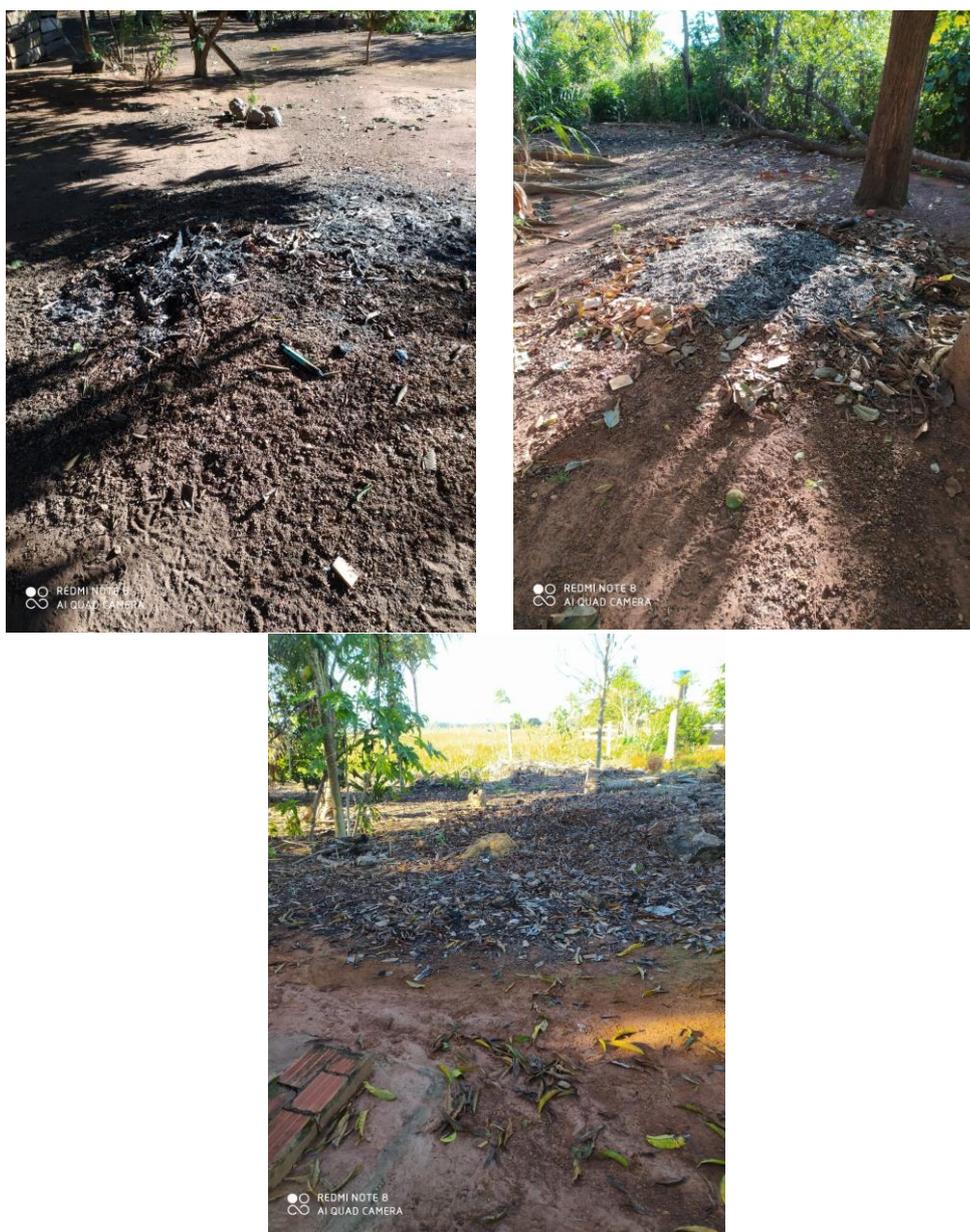
A destinação final dos resíduos provenientes de serviços de varrição, limpeza de logradouros, e resíduos verdes originários das podas de árvores, roçagem e capinas, gerados na Agrovila da Linha 184 fica a cargo dos próprios moradores. Durante *visita in loco*, os moradores das dez residências do local, informaram que optam pela queima deste tipo de resíduo (Figura 228), que muitas vezes ocorre juntamente com a queima de resíduos domésticos.

**Figura 228 — Queima de resíduos de limpeza pública na Agrovila.**

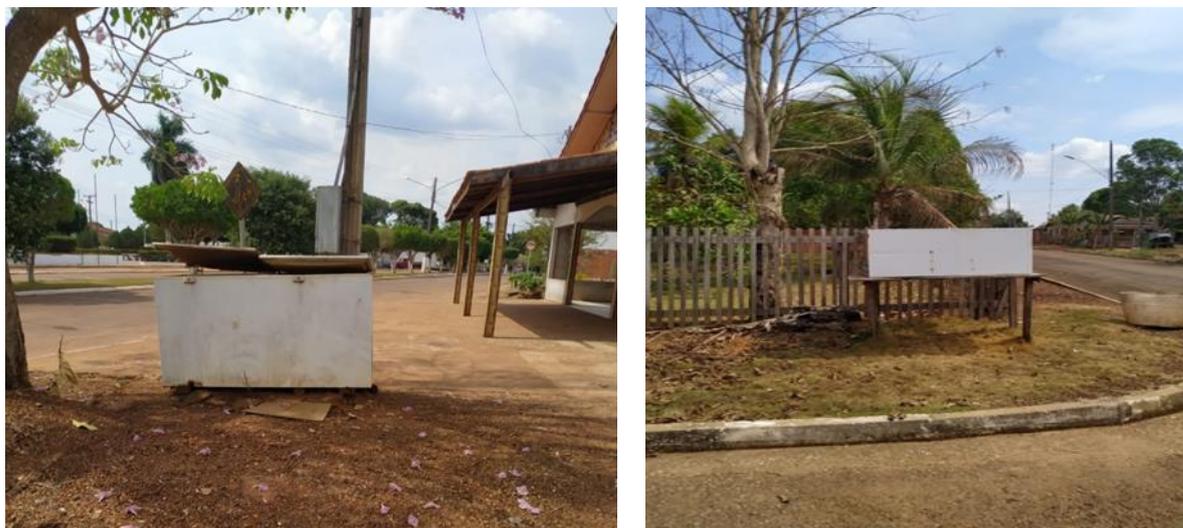
Durante visita técnica ao município observou-se resíduos volumosos espalhados por calçadas ou terrenos baldios (Figura 229). O município não possui empresa especializada de coleta de resíduos volumosos, os chamados “Disk Entulhos” e ferros-velhos.

**Figura 229 — Resíduos volumosos dispostos na sede do município de Castanheiras**

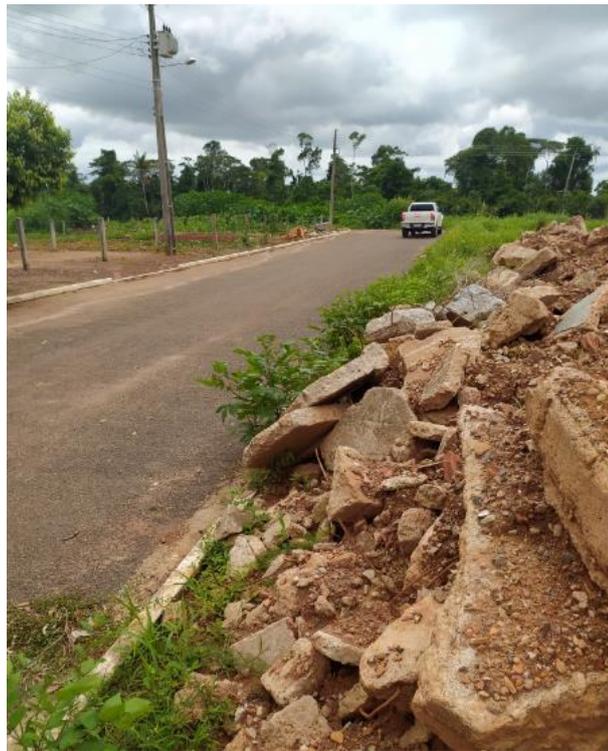
Os RCC não possuem nenhum tipo de acondicionamento e quando gerados são depositados pelos moradores do município, em frente ao local de geração, normalmente em calçadas ou vias públicas (Figura 230).

**Figura 230 — RCC depositado em via pública no município**

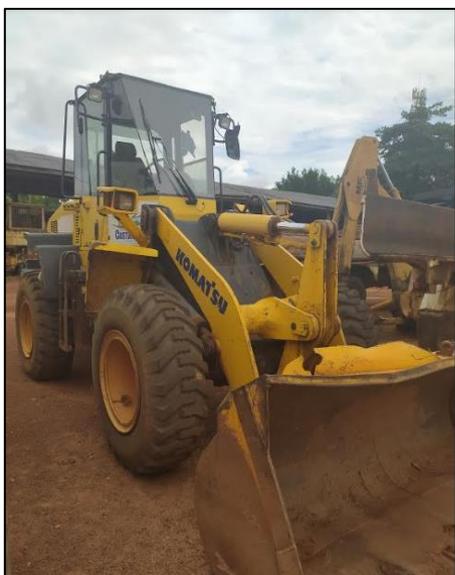
Os RCC são coletados e transportados pela Secretaria Municipal de Obras e Serviços Públicos (SEMOSP) a coleta é realizada através dos equipamentos e veículos próprios de limpeza pública da sede do município, como enxadas e pá, além de uma e uma pá carregadeira da marca Komatsu (Figura 231) e dois caminhões, um caminhão basculante da marca Mercedes, modelo 1215 G, um caminhão com carroceria da marca Iveco, modelo 90V18, ano 2015 (Figura 232).

**Figura 231 — Trator utilizado no transporte de RCC da sede do município de Castanheiras**

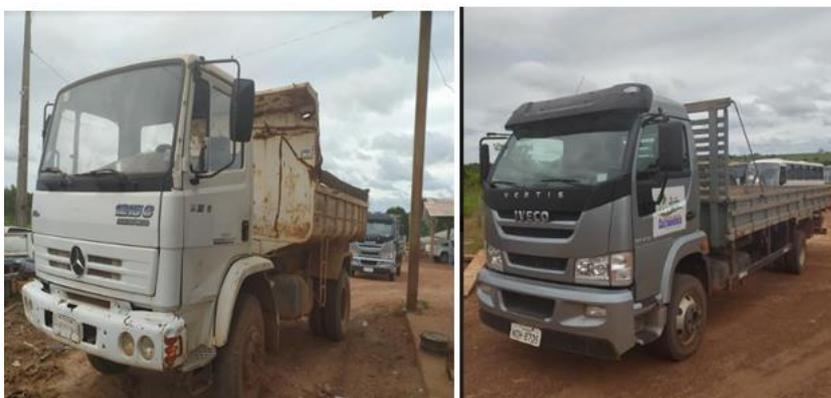
**Figura 232 — Caminhões utilizados no transporte de RCC no município de Castanheiras**

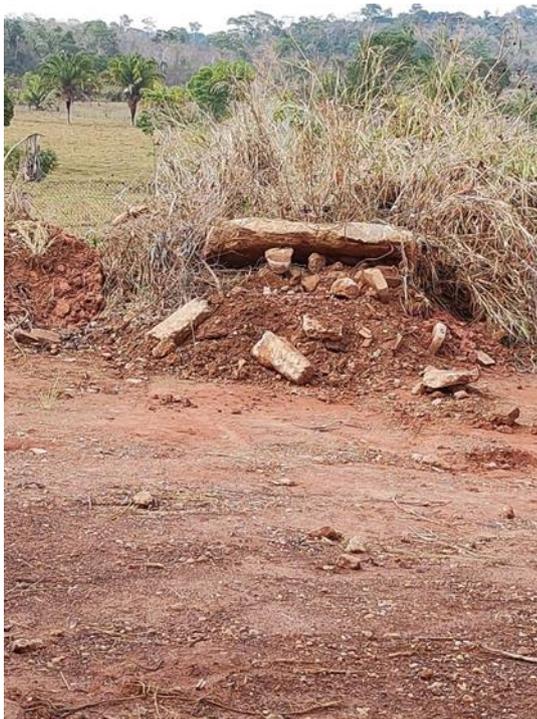
No município de Castanheiras os resíduos de construção civil não possuem nenhum tipo de tratamento. Quando coletados pela população, normalmente, são depositados, em sua maioria, em áreas ilegais ou à beira de ruas. Em alguns casos os moradores reutilizam os resíduos de construção civil para aterramento.

**Figura 233 — Disposição final dos RCC aos arredores do município**

Quando coletado pela prefeitura esses resíduos são reutilizados para aterramentos, manutenção das vias em operações tapa buraco e correção de processos erosivos na área urbana e rural do município.

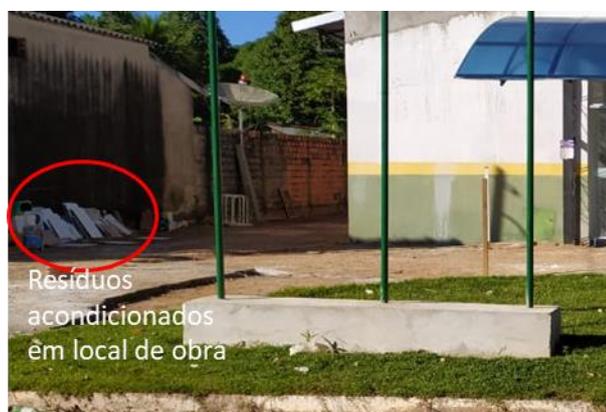
Os RCC do distrito de Jardinópolis, não possuem nenhum tipo de acondicionamento, normalmente são depositados de forma aberta diretamente no solo, no local onde está sendo realizada a obra, conforme demonstra a Figura 234.

**Figura 234– Acondicionamento dos RCC no distrito Jardinópolis**

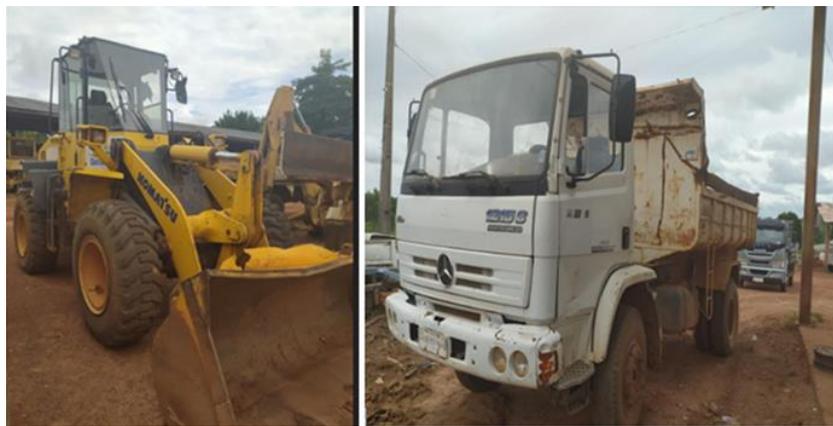
A Prefeitura Municipal através da SEMOSP realiza a coleta dos RCC gerados em obras públicas municipais. Os RCC são coletados por tratores e transportados por caminhões do tipo basculante (Figura 235).

**Figura 235 — Veículos que realizam a coleta e transporte dos RCC no Distrito de Jardinópolis**

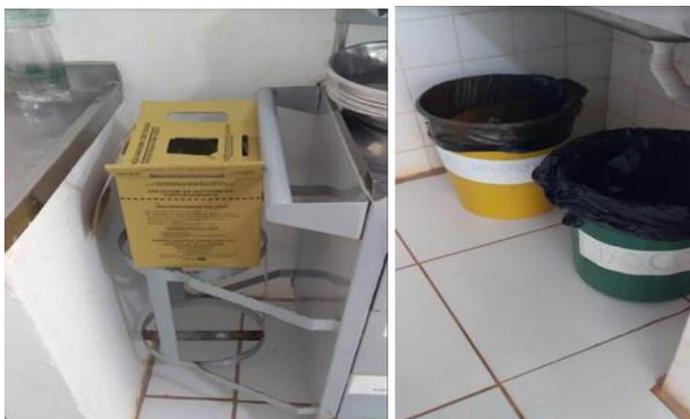
O acondicionamento dos resíduos é realizado pelos funcionários de forma apropriada. Os resíduos perfurocortantes são acondicionados em caixas específicas de papelão devidamente rotulada e os contaminantes biológicos em sacos plásticos resistentes (Figura 236). Já os resíduos com características comuns “não infectantes” como resíduos de higiene pessoal,

**Figura 236 — Acondicionamento de RSS no interior da Unidade Mista de Saúde**

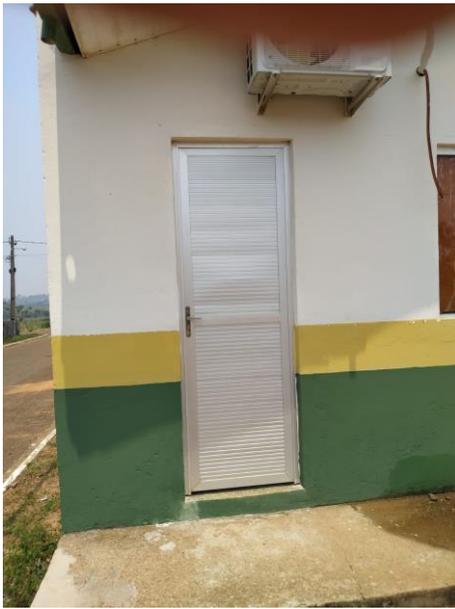
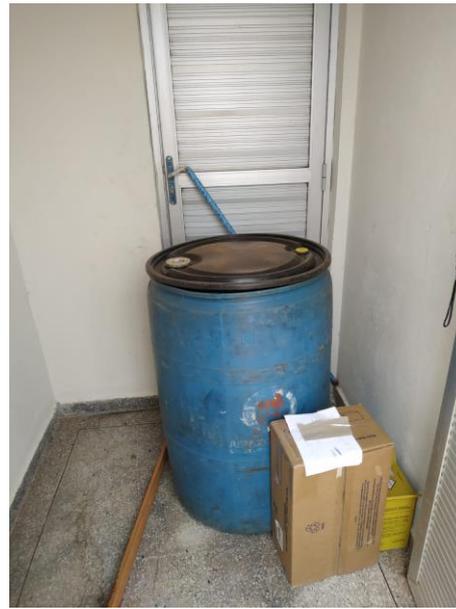
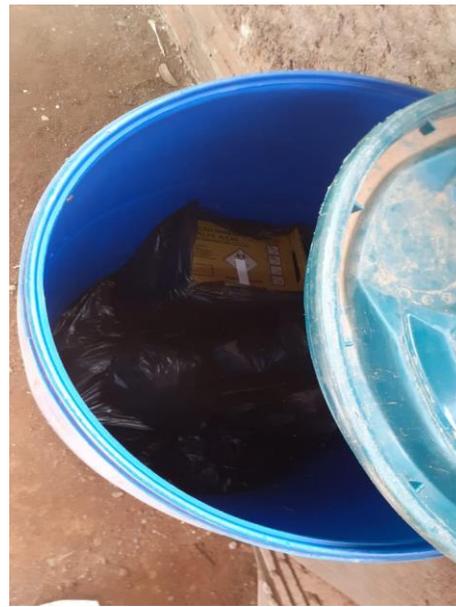
Os resíduos contaminantes biológicos são acondicionados em sacos leitosos que posteriormente são armazenados em bombonas de 100L hermeticamente fechadas e identificadas. As bombonas ficam armazenadas em local externo até a realização da coleta por empresa especializada.

Os resíduos da unidade mista de saúde e do laboratório são armazenados em local externo localizado na área externa da unidade mista, possui área de aproximadamente 4m<sup>2</sup>, construída em alvenaria e coberto, fechado por porta de alumínio, no entanto, não possui identificação, mas possui acesso facilitado para os veículos coletores. Na Unidade Básica de Saúde (UBS) Albino Alves da Silva não possui abrigo externo, as bombonas são acondicionadas na área destinada externa a céu aberto (Figura 237).

**Figura 237 — Armazenamento externo de resíduos de saúde da Unidade Mista de Saúde**

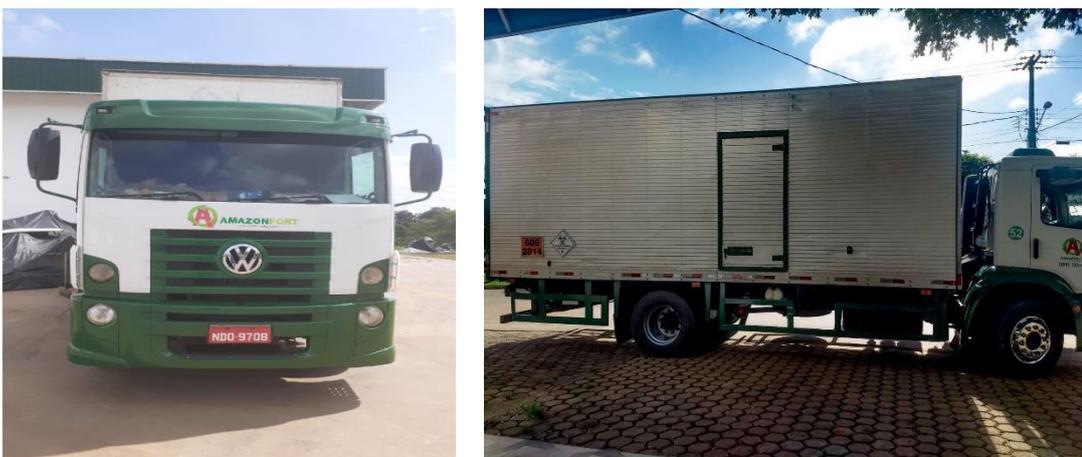
Os veículos que realizam o transporte dos resíduos contaminados são preparados e com todos os equipamentos licenciados. O veículo é um caminhão do tipo baú, fechado devidamente identificado (Figura 238). Segundo informações da empresa Amazon Fort, todos os motoristas possuem curso e certificado MOPP (Movimento Operacional De Produtos Perigosos), e estes juntamente com os coletores são treinados para o manuseio desse tipo de resíduo.

**Figura 238 — Caminhão tipo baú da empresa Amazon Fort que realiza a coleta dos RSS no município**

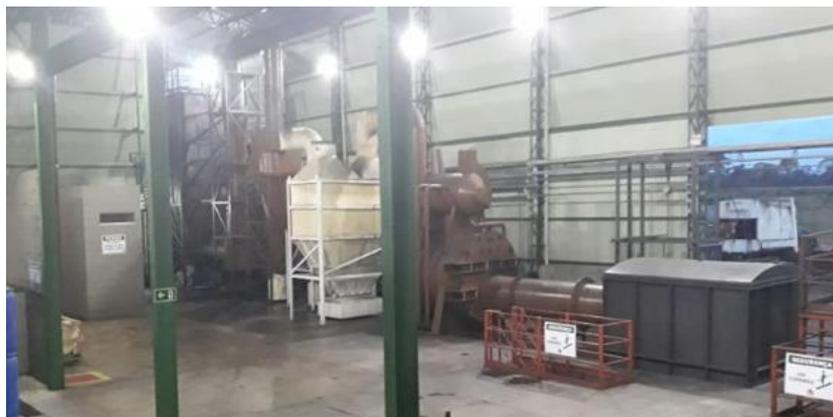
Os resíduos do serviço de saúde passam por um tratamento por meio da incineração a uma temperatura entre 850 e 1.200 °C. Segundo informações prestadas pela empresa, o incinerador tem capacidade de 500 kg/h e trabalha em média 20 h/dia (Figura 239). A disposição dos rejeitos (cinzas), resultantes do processo de incineração é realizada no aterro sanitário Limpebras Resíduos Industriais - LTDA localizado na cidade de Uberlândia/ MG.

**Figura 239— Incinerador utilizado para a queima dos RSS das unidades públicas**

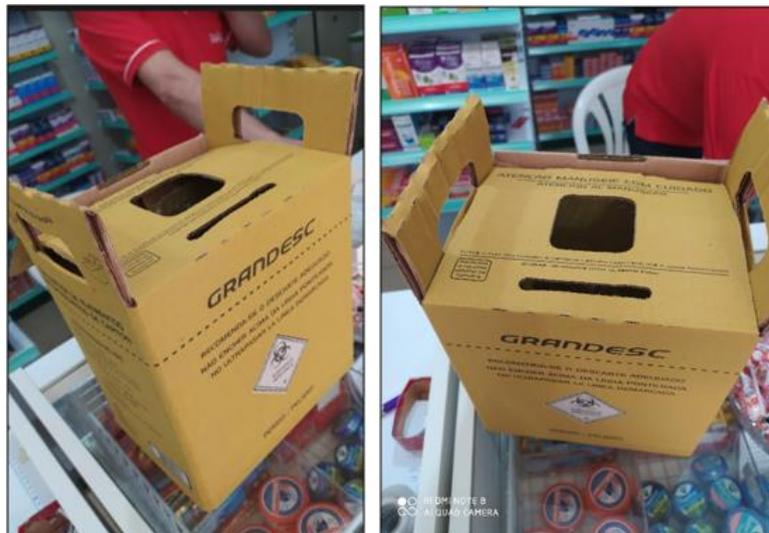
**Figura 240 — Acondicionamento dos resíduos de serviço de saúde na farmácia**

O acondicionamento dos resíduos de Serviço de Saúde é realizado pelos funcionários na sua origem (empresas geradoras do município), sendo os perfurocortantes acondicionados em caixas específicas de papelão devidamente rotulada e os contaminantes biológicos em sacos plásticos resistentes (Figura 240).

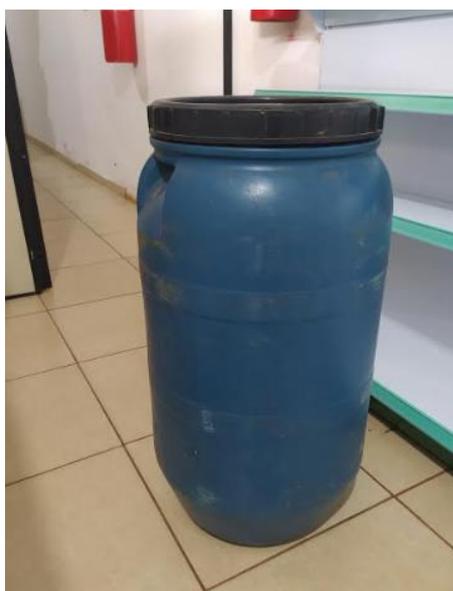
**Figura 241 — Bombona de armazenamento de resíduos de serviço de saúde na farmácia**

Os resíduos contaminantes biológicos são acondicionados em sacos leitosos, que posteriormente são armazenados em bombonas de 100 L hermeticamente fechadas, que ficam em salas externas até a realização da coleta da empresa especializada (Figura 241).

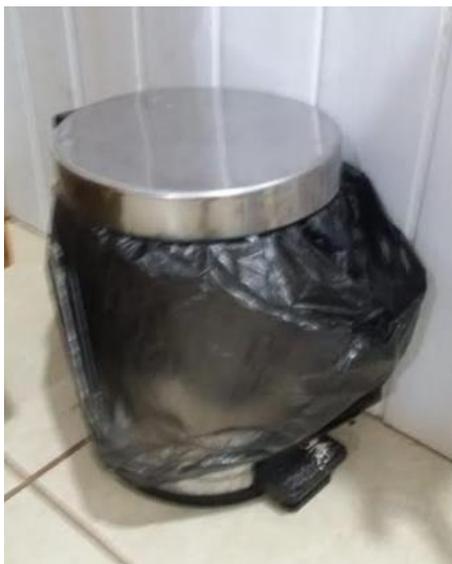
**Figura 242 — Acondicionamento dos resíduos comuns na farmácia**

Os resíduos sólidos de serviços de saúde comuns “não infectantes” como resíduos de higiene pessoal, guardanapos e matéria orgânica são acondicionados em lixeiras comuns e sacos plásticos (Figura 242), e são coletados pelo serviço de limpeza pública, onde são transportados pelo caminhão da empresa terceirizada e em seguida destinados ao aterro sanitário privado localizado na cidade de Novo Horizonte do Oeste gerenciado pela Ecogear Soluções Ambientais.

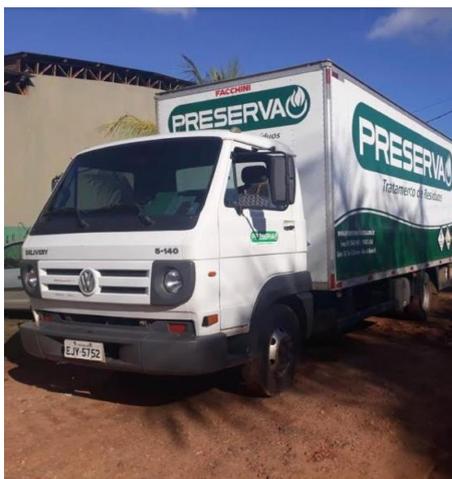
**Figura 243 — Caminhão do tipo baú que realiza coleta dos RSS no município de Castanheiras**

Os veículos que realizam o transporte dos resíduos contaminados são preparados e com todos os equipamentos licenciados, o caminhão é do tipo baú fechado (Figura 243). Todos os Motoristas possuem curso e certificado MOPP (Movimento Operacional De Produtos Perigosos), e estes juntamente com os coletores são treinados para o manuseio desse tipo de resíduo.

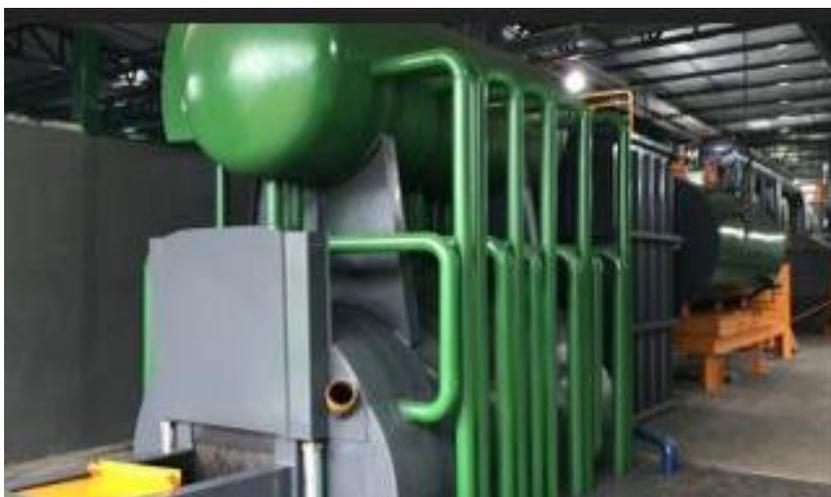
**Figura 244 — Incinerador utilizado na queima dos RSS da empresa Preserva Soluções Ambientais**

A empresa possui como tratamento dos RSS a incineração. Os resíduos do serviço de saúde são incinerados a uma temperatura entre 800 e 1.100 °C. Segundo dados da empresa, o incinerador tem capacidade de 350 kg/h e trabalha em média 10 h/dia (Figura 244).

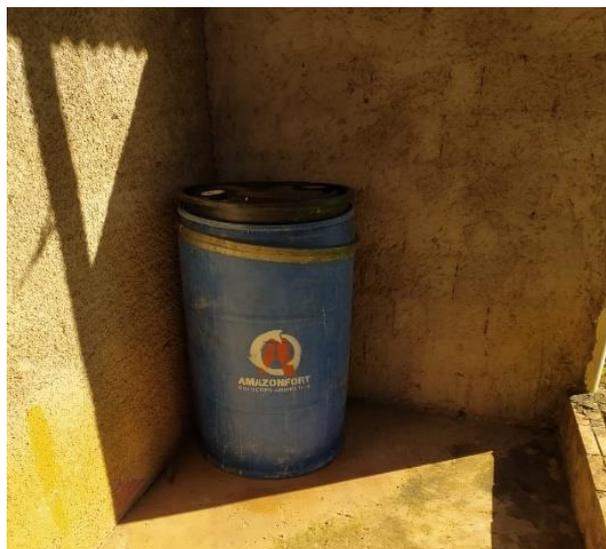
**Figura 245 — Bombona de acondicionamento dos contaminante biológicos do distrito Jardinópolis**

Os resíduos contaminantes biológicos são acondicionados em sacos leitosos, e posteriormente são armazenados em bombonas de 100 L hermeticamente fechadas. As bombonas permanecem em um abrigo até o momento do transporte para a sede do município. A unidade de saúde do distrito atualmente se encontra em reforma, e o abrigo provisório que está sendo utilizado é um local aberto e sem cobertura, conforme demonstra a Figura 245.

Durante a visita a área de armazenamento externo da unidade de saúde, verificou-se que o abrigo que está sendo utilizado provisoriamente não possui estrutura adequada para tal. O abrigo não possui identificação, a estrutura física como paredes, coberturas e o piso são inadequados.

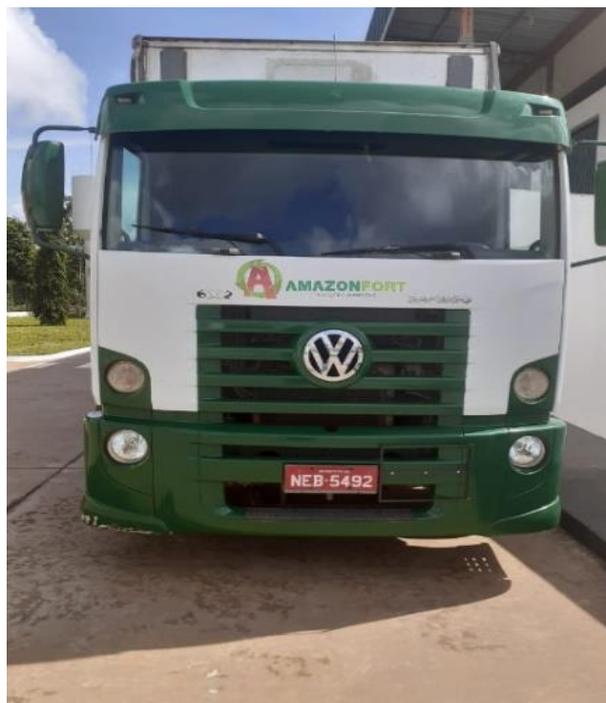
**Figura 246 — Caminhão tipo baú da empresa Amazon Fort que realiza a coleta dos RSS no município**

Os veículos que realizam o transporte dos RSS possuem todos os equipamentos licenciados. O veículo em questão, é um caminhão do tipo baú, fechado devidamente identificado (Figura 246). Segundo informações da empresa Amazon Fort, todos os motoristas possuem curso e certificado MOPP (Movimento Operacional De Produtos Perigosos), e estes juntamente com os coletores são treinados para o manuseio desse tipo de resíduo.

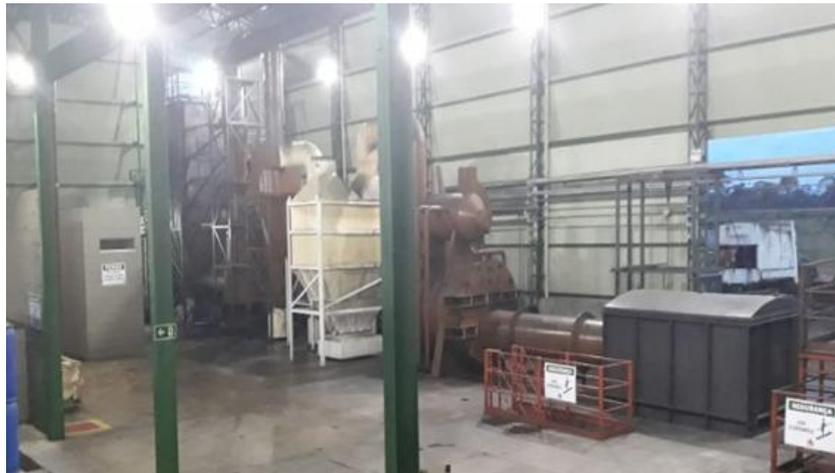
**Figura 247 — Incinerador utilizado para a queima dos RSS das unidades públicas**

O tratamento dos RSS utilizado pela empresa em questão é a incineração. Os resíduos do serviço de saúde são incinerados a uma temperatura que varia entre 850 e 1.200 °C. Segundo informações prestadas pela empresa, o incinerador tem capacidade de 500 kg/h e trabalha em média 20 h/dia (Figura 247).

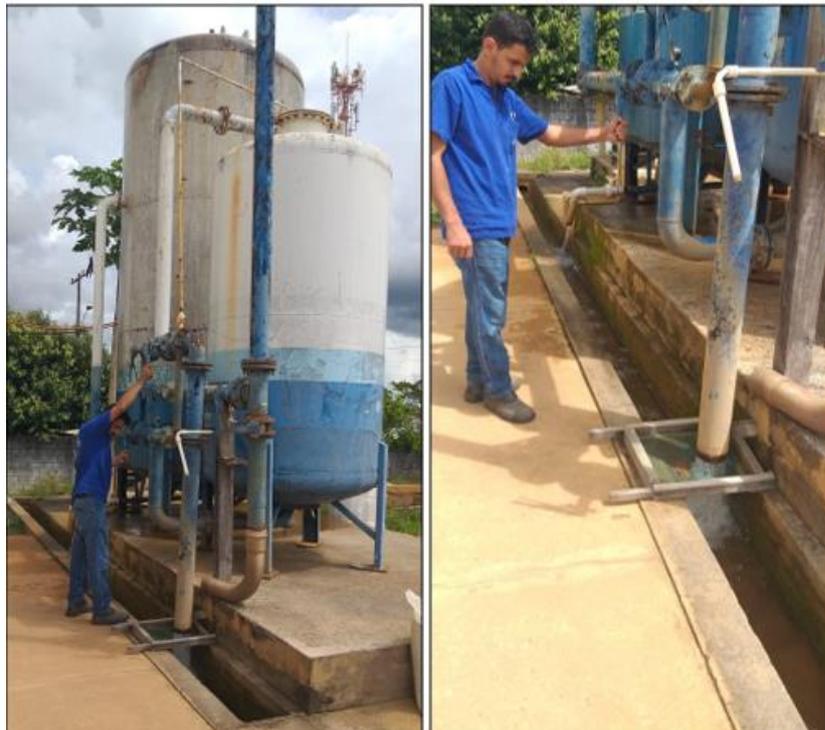
**Figura 248 — Efluente proveniente das lavagens dos filtros da ETA de Castanheiras**

Atualmente a prestadora de serviços responsável pela ETA do município é a CAERD, de acordo com informações obtidas junto a responsável da CAERD do município, o lodo (parte sólida) oriundo do tratamento de água não é quantificado, quanto a parte líquida a CAERD informou que é gerado um volume médio de aproximadamente 40 m<sup>3</sup>/dia de efluente de lavagem dos filtros da ETA, perfazendo um total de 1200 m<sup>3</sup>/mês e 14.400 m<sup>3</sup>/ano, dados referentes ao ano de 2019. A Figura 248 ilustra o efluente proveniente das lavagens dos filtros da ETA.

No município de Castanheiras não existe nenhum tipo de fiscalização dessas atividades por parte do município e nem da SEDAM, assim, fica a cargo da prestadora de serviços a destinação dos resíduos.

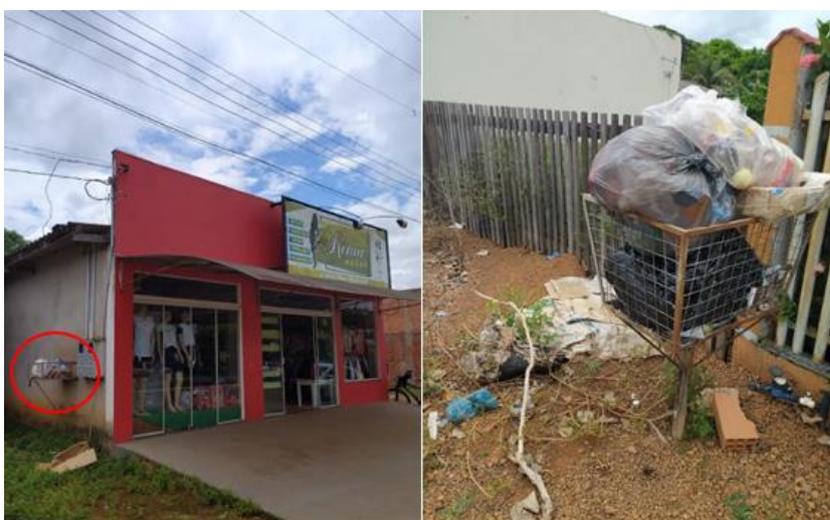
**Figura 250 — Lixeiras de deposição dos resíduos comerciais**

Os resíduos provenientes dos comércios do município de Castanheiras são classificados, em sua maioria, como domésticos e normalmente são dispostos em lixeiras em frente aos comércios (Figura 250). A coleta dos resíduos sólidos que possuem características de resíduos domiciliares, é realizada juntamente com os resíduos domiciliares do município.

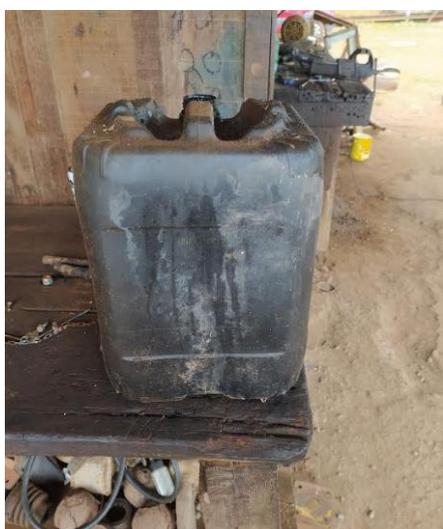
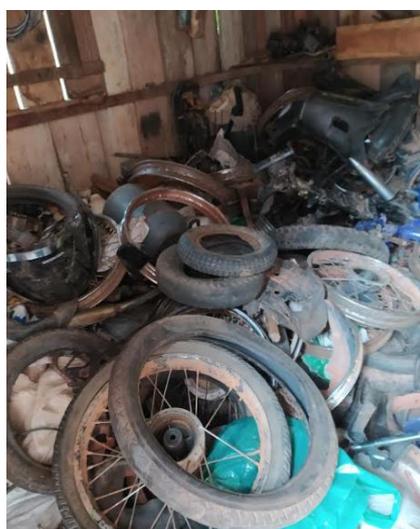
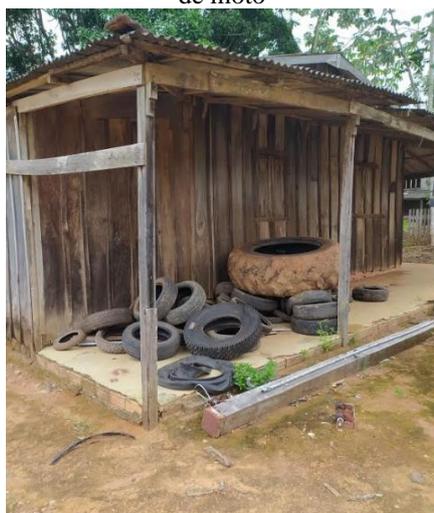
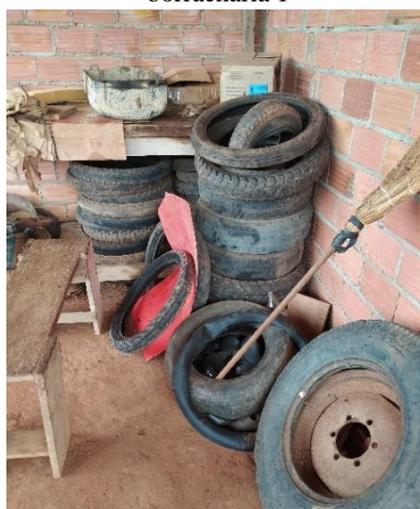
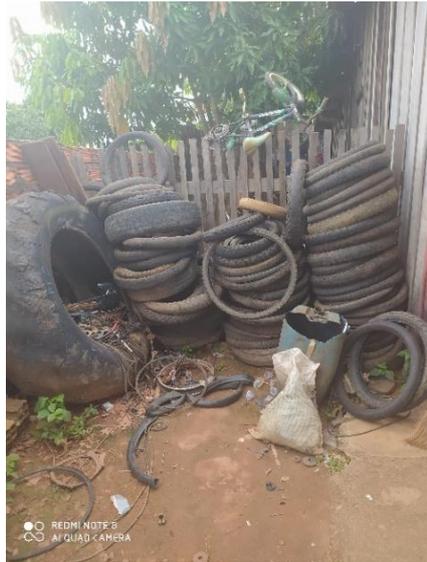
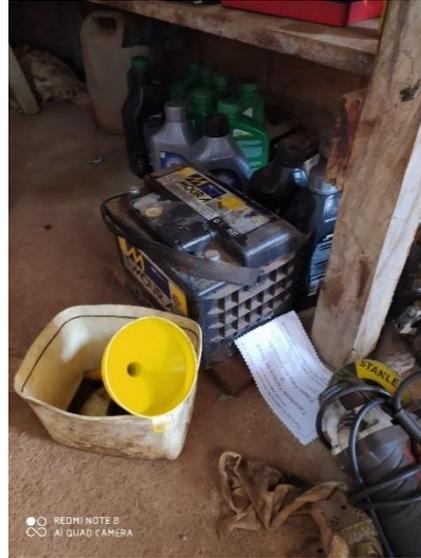
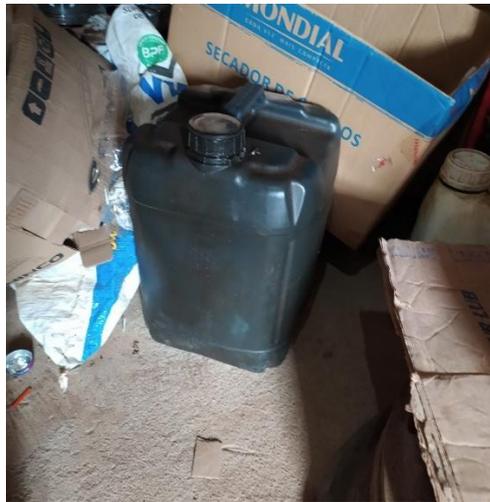
**Figura 251 — Acondicionamento dos resíduos nos estabelecimentos visitados**

Alguns comércios do município geram resíduos que não devem ser coletados junto com os resíduos domiciliares, pois precisam de atenção especial, resíduos como: pneus, embalagens de óleos lubrificantes, óleos descartados, pilhas e baterias. Estes resíduos são considerados perigosos, e quando depositados em locais inadequados podem ocasionar uma série de impactos ambientais, como por exemplo contaminação do solo e a contaminação do lençol freático. Desta forma, se faz necessário um manejo adequado desses resíduos.

Acondicionamento do óleo usado na oficina de moto

Pneus sem acondicionamento da borracharia 1

Pneus sem acondicionamento da borracharia 2

Pneus sem acondicionamento da borracharia 3

Pneus sem acondicionamento da oficina de moto

Baterias da auto elétrica

Acondicionamento do óleo usado na oficina carro  
Fonte: Comitê Executivo (2020).
