**DIAGNÓSTICO TÉCNICO-PARTICIPATIVO PARA ELABORAÇÃO DO  
PLANO MUNICIPAL DE SANEAMENTO BÁSICO – PMSB DE  
CASTANHEIRAS/RO**

CASTANHEIRAS/RO

Outubro de 2021

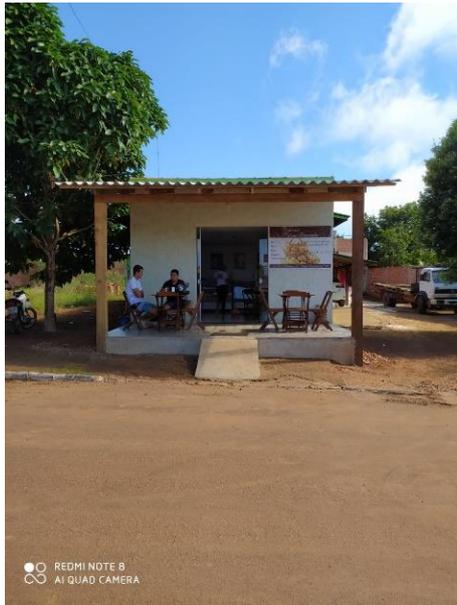
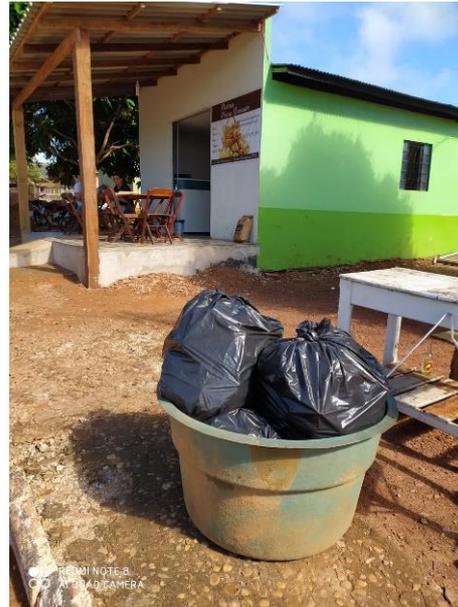
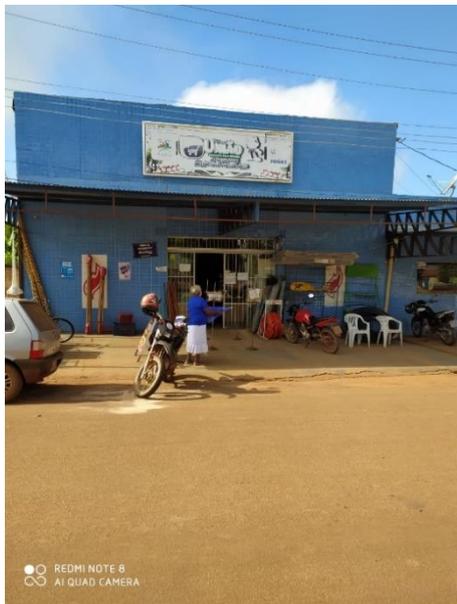
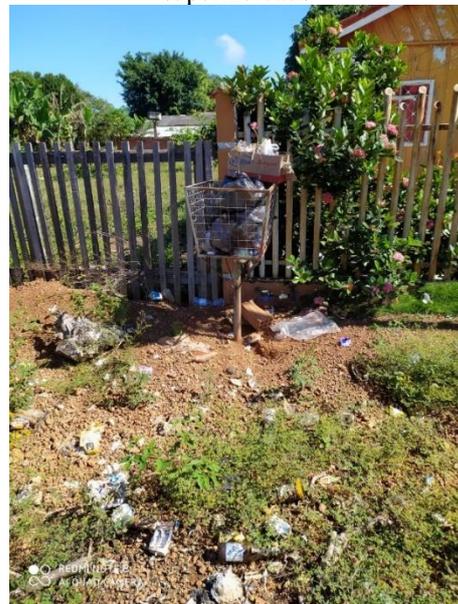
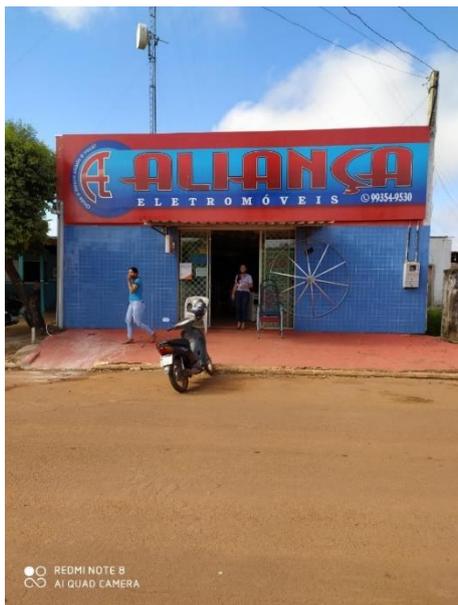
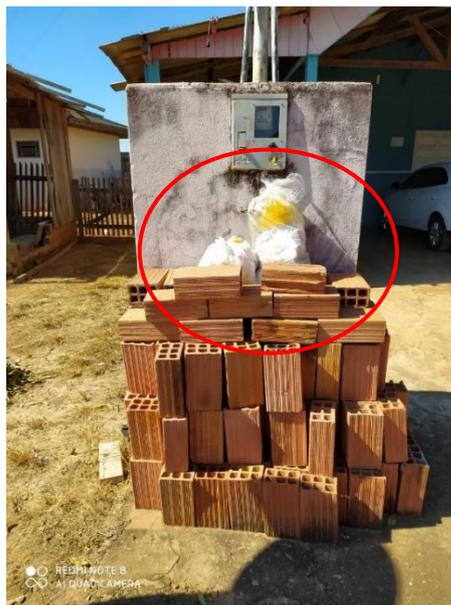
**Figura 252 — Acondicionamento dos resíduos dos comércios geradores de resíduos volumosos da sede de Castanheiras**

Os resíduos são acondicionados pelos funcionários dos estabelecimentos e normalmente são acondicionados em sacolas, sacos e caixas de papelão. Após o acondicionamento os resíduos são depositados em lixeiras no passeio, conforme ilustra as imagens na Figura 252.

Caixa de água utilizada como lixeira no supermercado

Falta de lixeira para acondicionamento dos resíduos

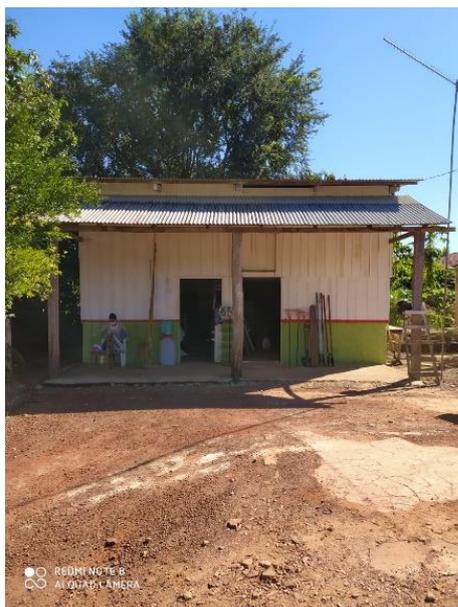
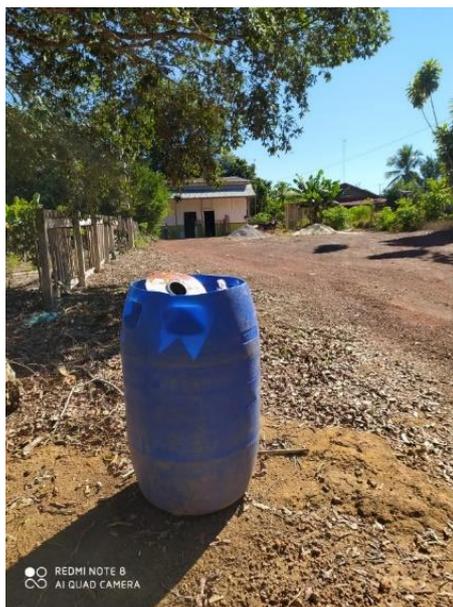
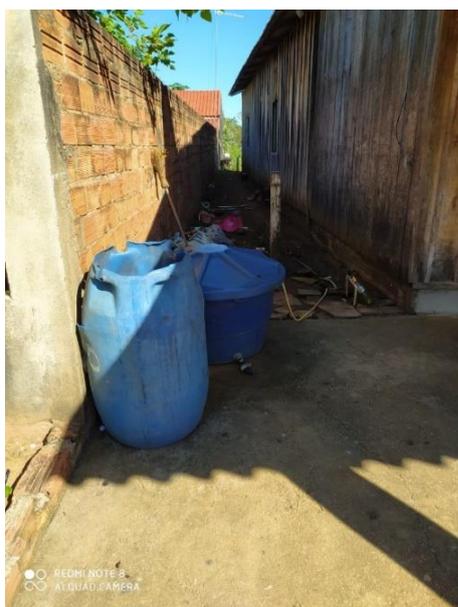
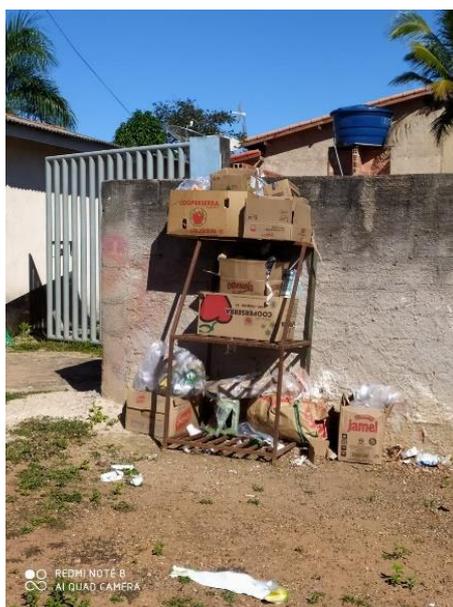
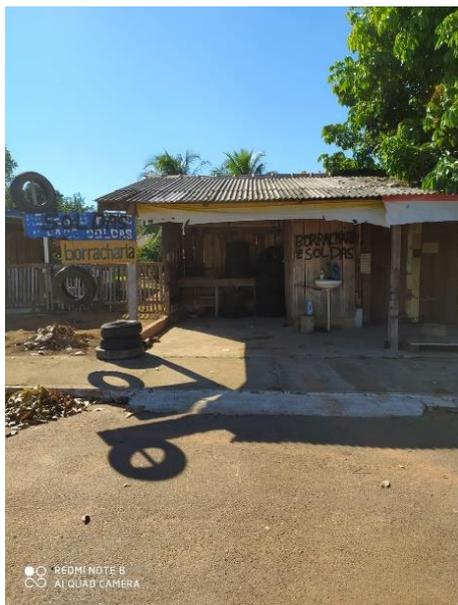
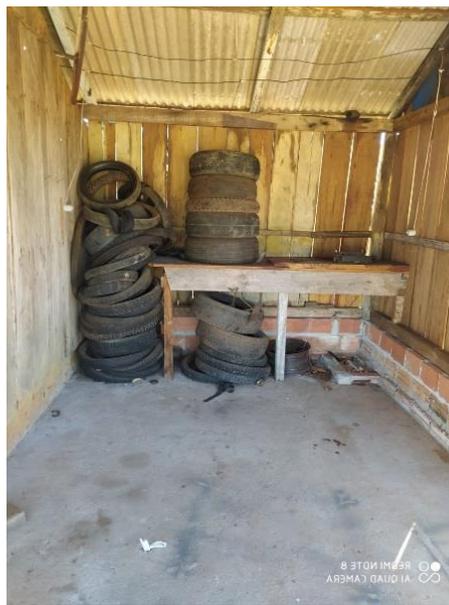
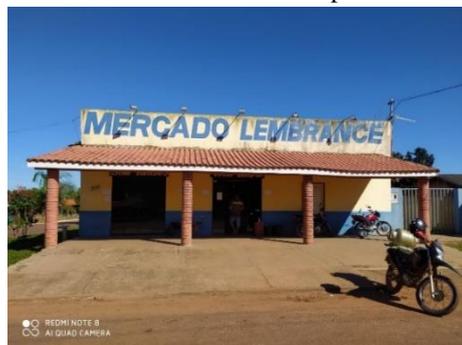
**Figura 253 — Acondicionamento dos resíduos comerciais de Jardinópolis**

Durante visita *in loco* observou-se a forma de acondicionamento dos resíduos no distrito Jardinópolis. Os resíduos são acondicionados em sacolas plásticas, sacos e caixas de papelão. Em seguida são depositados em lixeiras em frente aos comércios até que sejam coletados, conforme ilustra a imagens na Figura 253.

**Bombona utilizada como lixeira**

Acondicionamento de pneus

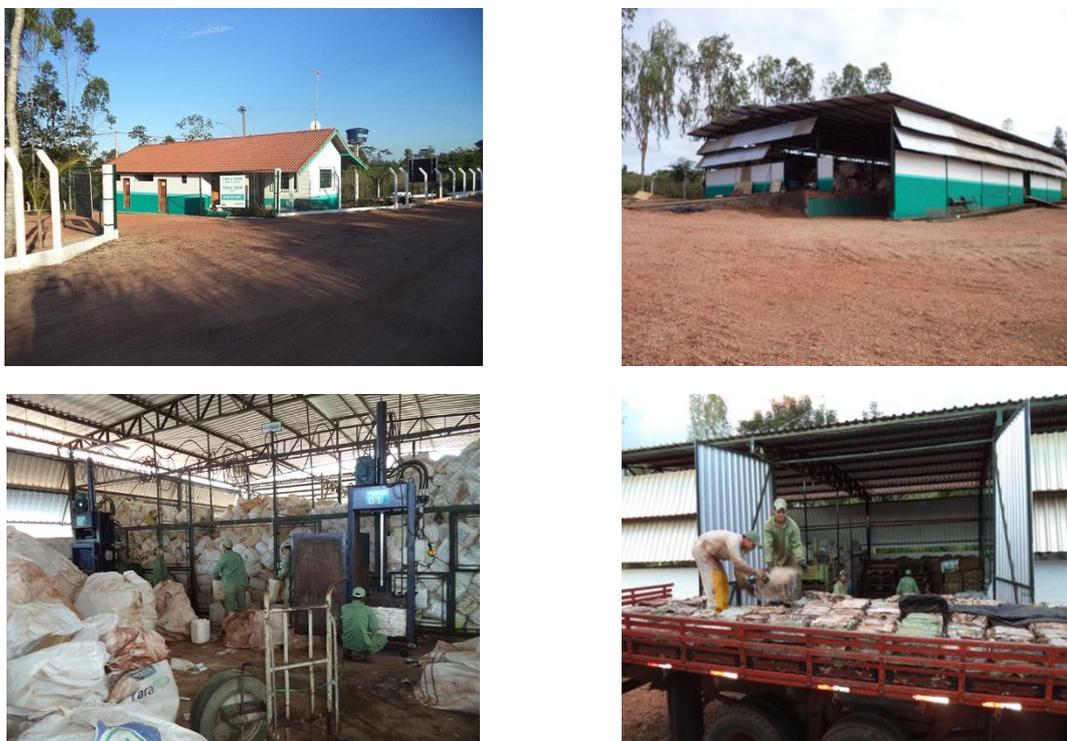
**Figura 256 — Estrutura da Associação das Revendas de Produtos Agroquímicos de Cacoal e Região (ARPACRE)**

As embalagens de agrotóxicos coletadas nos postos de recolhimento e durante a campanha Campo Limpo são encaminhados diretamente para a ARPACRE, que está localizada na Linha 06, s/n, Lote 79-A, Gleba 06, Km 2,5, zona rural do município de Cacoal (Figura 256). A ARPACRE recebe resíduos de todo Estado de Rondônia (cerca de 60% dos municípios do estado).

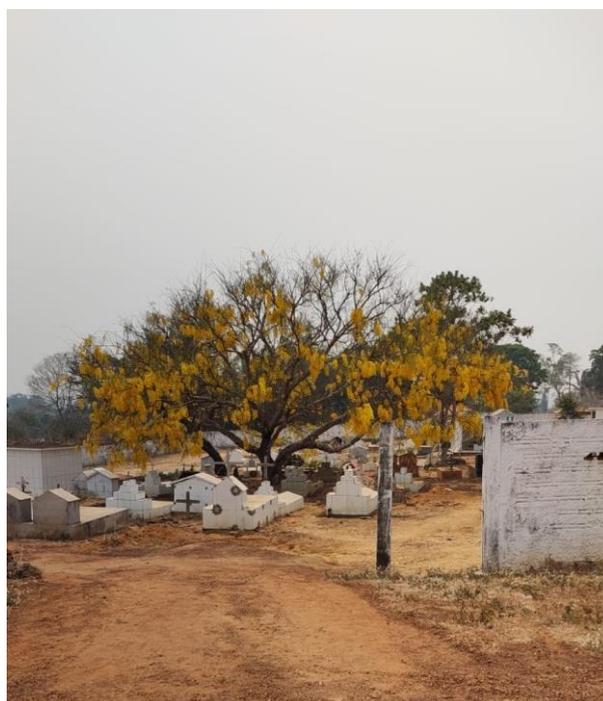
**Figura 257 — Cemitério do município de Castanheiras**  
**Coordenada Geográfica: 11°25'40,39"S e 61°56'41,00"W**

Os resíduos cemiteriais gerados no cemitério do município de Castanheiras estão relacionados com a construção e manutenção de jazigos. Não há no município a prática de exumação. Os resíduos são gerados apenas quando há enterros no cemitério, os enterros no município ocorrem com pouca frequência. Os resíduos, quando gerados são coletados pela Secretaria Municipal de Obras e Serviços Públicos (SEMOSP) e possuem o mesmo gerenciamento dos resíduos de construção civil, os quais são destinados para aterramentos e manutenção de vias.

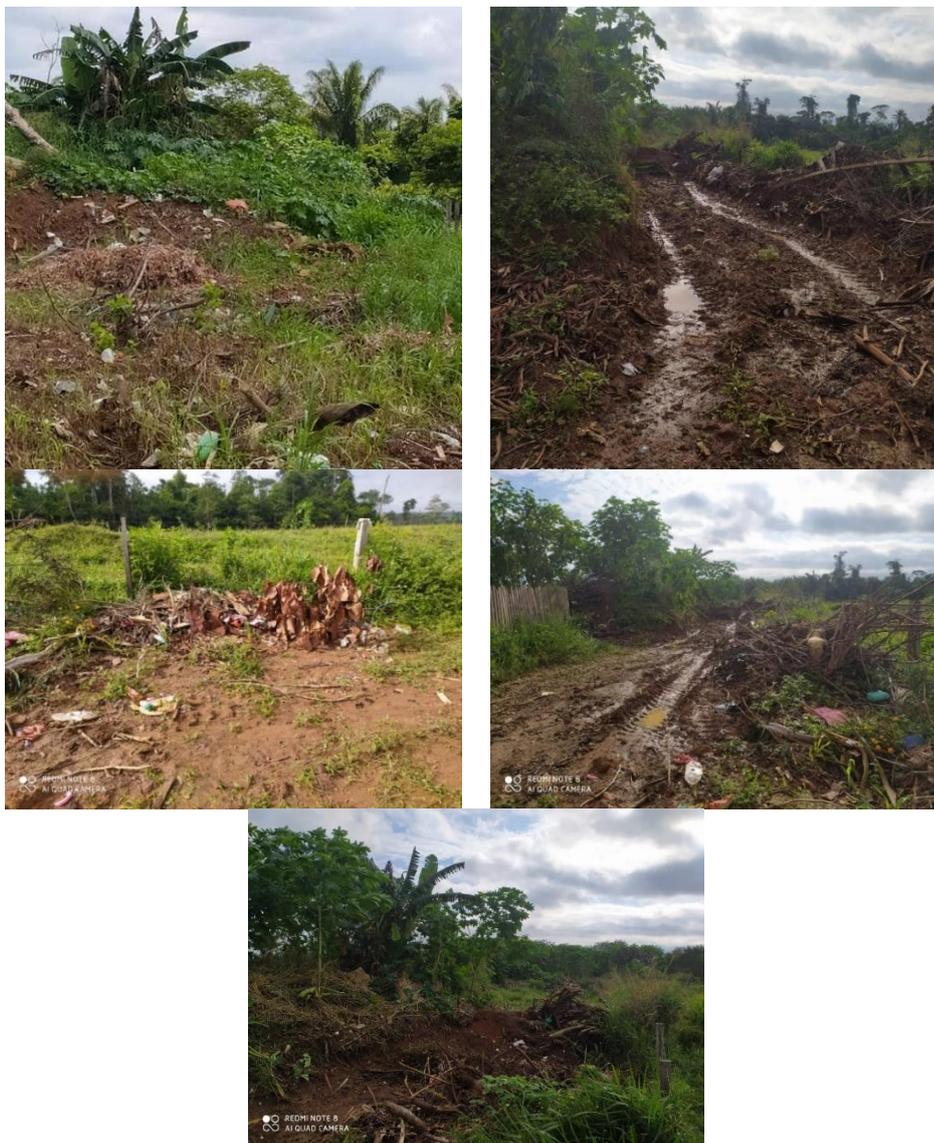
**Figura 261 — Deposição de resíduos sólidos na área do antigo lixão**

Durante vista *in loco*, observou-se que essa área tem sido utilizada pela população para disposição inadequada de resíduos sólidos domésticos, na Figura 261 é apresentado os registros fotográficos dessa situação.

Segundo informações da Prefeitura Municipal o lixão foi desativado no ano de 2012 por recomendação do Ministério Público, no entanto não houve nenhum TAC – Termo de Ajustamento de Conduta. Segundo a Prefeitura municipal não possui até o momento alguma medida para a realização do TAC para a área do lixão.

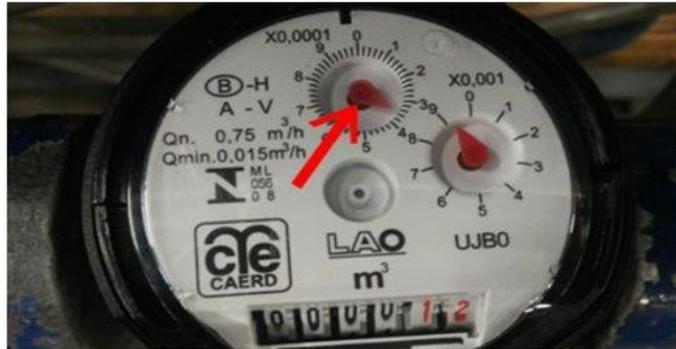
- 1º Antes de iniciar o teste, verifique se o abastecimento de água está normal.
- 2º Feche o registro que abastece o reservatório (caixa d'água).
- 3º Verifique por alguns minutos se o ponteiro do hidrômetro mostrado na figura abaixo está se movimentando. Se isso estiver acontecendo, existe algum vazamento entre o hidrômetro e o seu reservatório (caixa d'água).

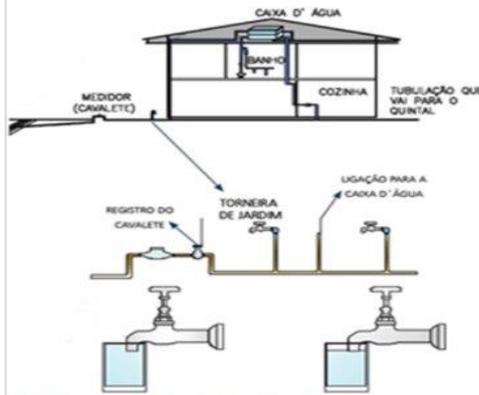
**Teste do Copo**

- 1º Feche o registro do hidrômetro;
- 2º Abra a torneira do jardim ou tanque de lavar roupas e espere a água parar de sair. Coloque imediatamente um copo cheio de água na boca da torneira. Caso haja sucção da água do copo pela torneira, é sinal que existe vazamento no cano alimentado diretamente pela rede.

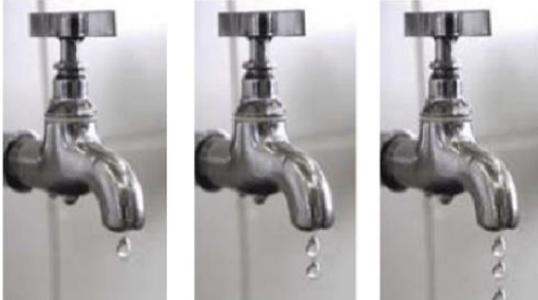
**Torneiras**  
 Este tipo de vazamento é caracterizado por torneira pingando quando fechada. Quando isso acontecer, troque o "courinho".  
 Gotejando, uma torneira desperdiça 46 litros por dia ou mais de mil litros de água por mês.  
 Um filete de mais ou menos 2 milímetros totaliza 4.130 litros por mês.  
 E um filete de 4 milímetros, 13.260 litros por mês de desperdício.

Lento: 300 L/mês      Médio: 600 L/mês      Rápido: 960 L/mês
