**DIAGNÓSTICO TÉCNICO-PARTICIPATIVO PARA ELABORAÇÃO DO  
PLANO MUNICIPAL DE SANEAMENTO BÁSICO – PMSB DE  
CASTANHEIRAS/RO**

## **DIAGNÓSTICO TÉCNICO-PARTICIPATIVO DO PLANO MUNICIPAL DE SANEAMENTO BÁSICO – PMSB DE CASTANHEIRAS/RO**

Diagnóstico apresentado ao Núcleo Intersetorial de Cooperação Técnica – NICT da FUNASA, como produto para composição do Plano Municipal de Saneamento Básico, equivalendo a Produto C do Termo de Execução Descentralizada – TED 08/17, celebrado entre FUNASA e IFRO. O Diagnóstico foi elaborado pelo Comitê Executivo do PMSB e aprovado pelo Comitê de Coordenação, recebendo assessoramento técnico do IFRO, por meio do Projeto Saber Viver Portaria nº 1876 / REIT-CGAB / IFRO, e financiamento através da FUNASA.

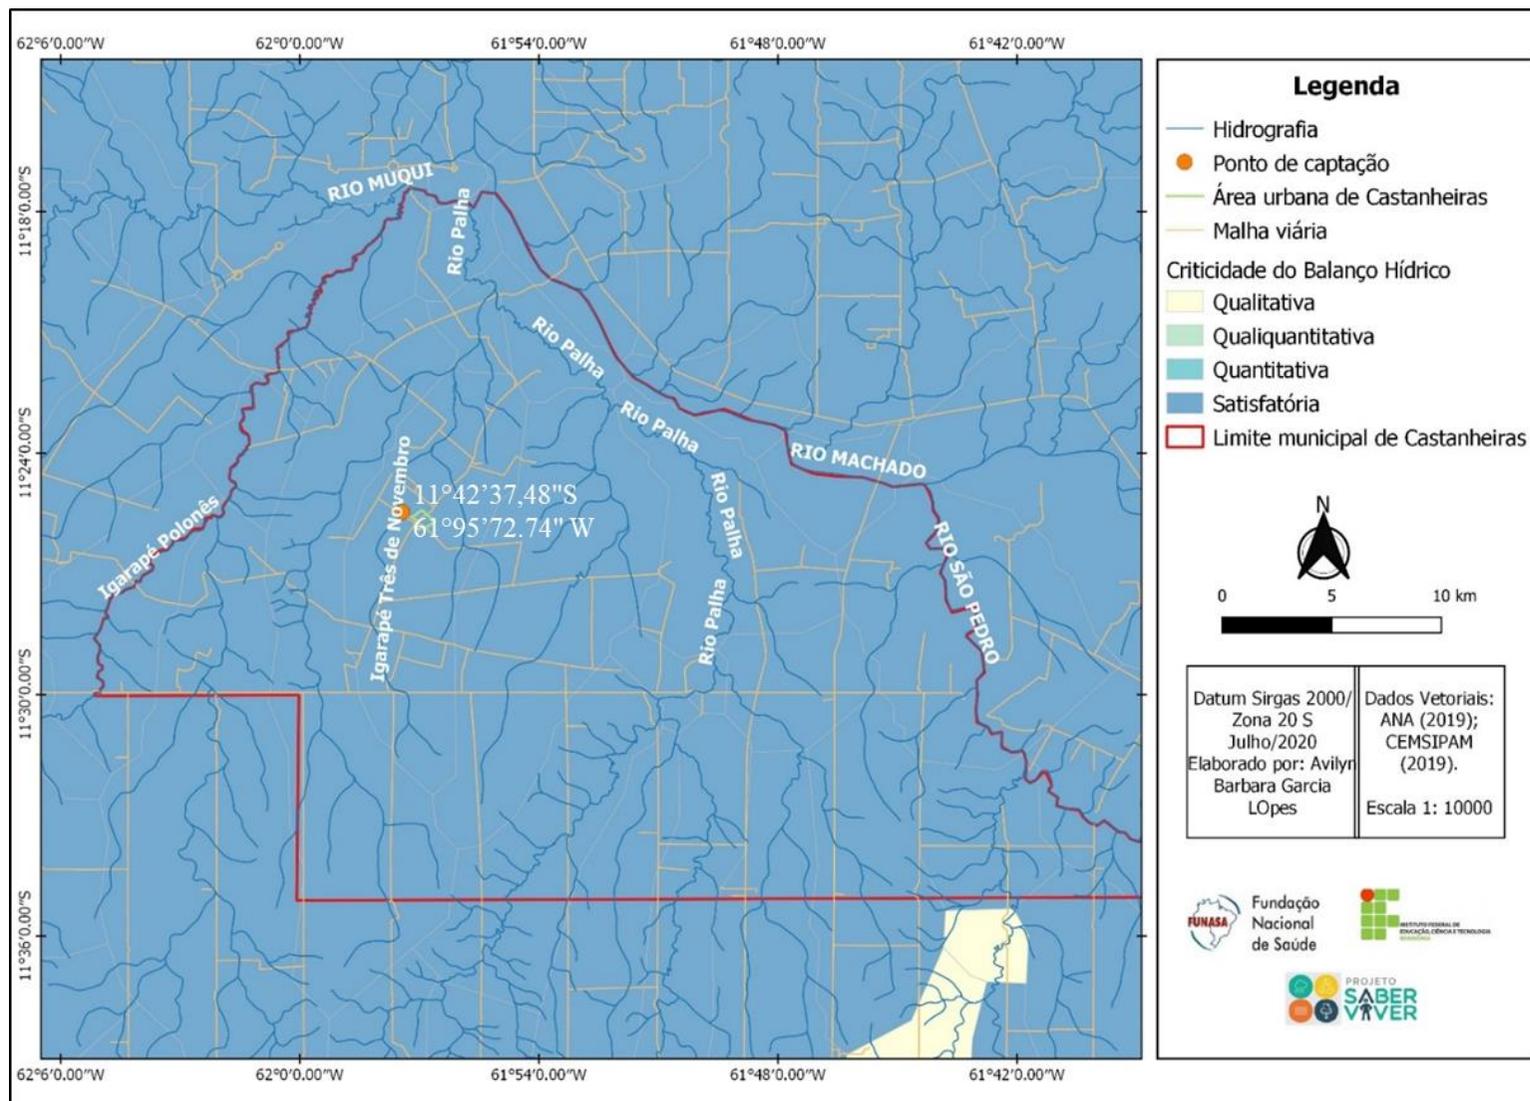
Figura 49 — Balanço Hídrico Quali-Quantitativo do trecho de captação do Igarapé Três de Novembro

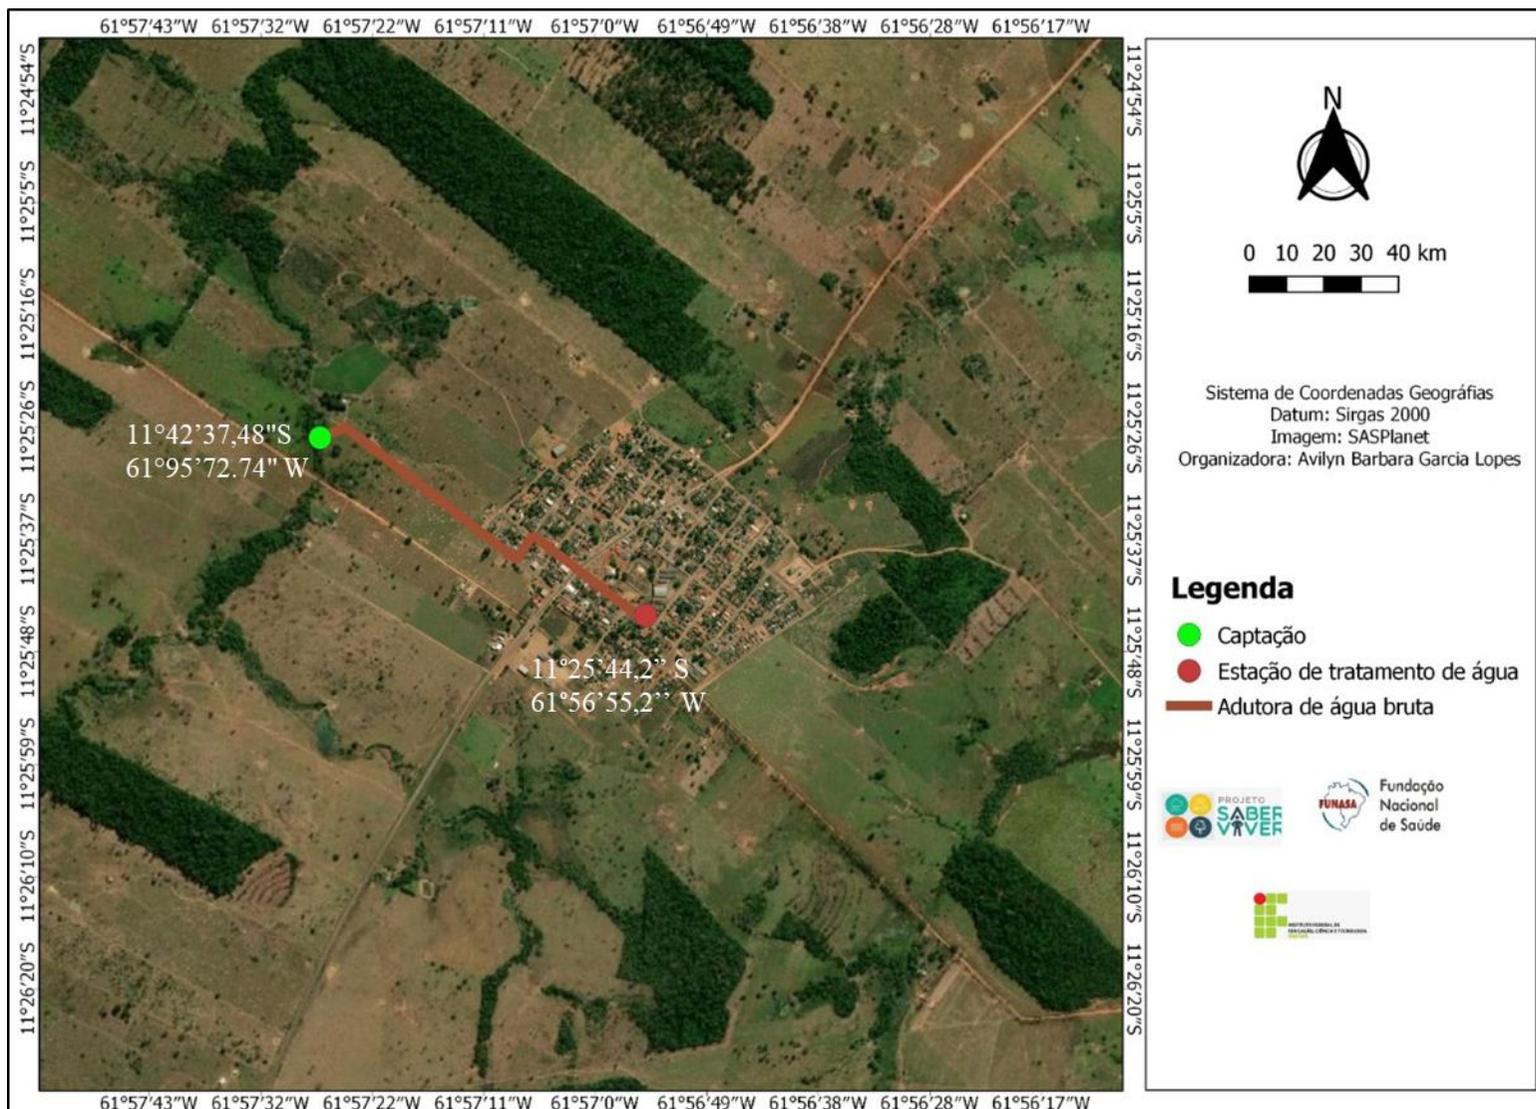
Figura 56 — Adutora de Água Bruta do SAA da sede de Castanheiras

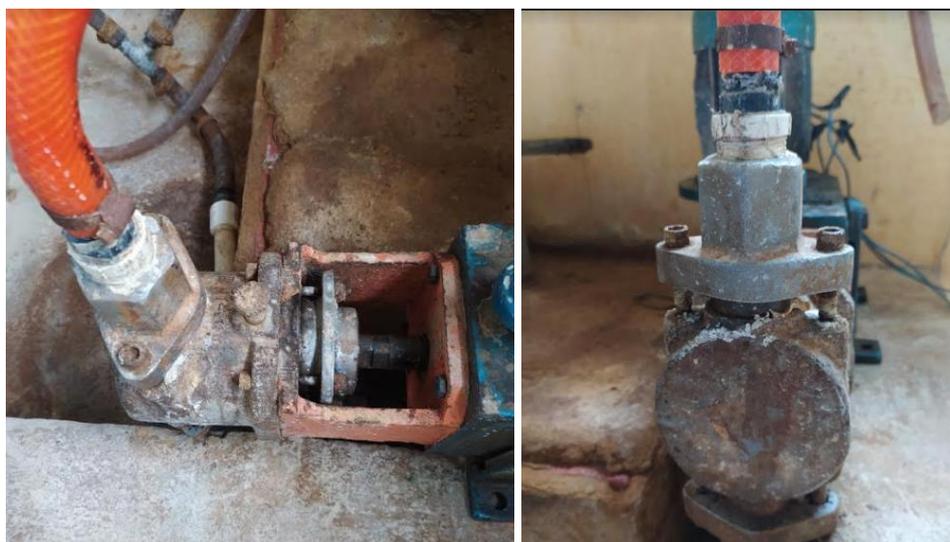
Não foi possível identificar as características do motor da bomba dosadora, pois devido a degradação do tempo, o motor da bomba não possui placa que consta suas características (Figura 69).

**Figura 69 — Motor da bomba dosadora**

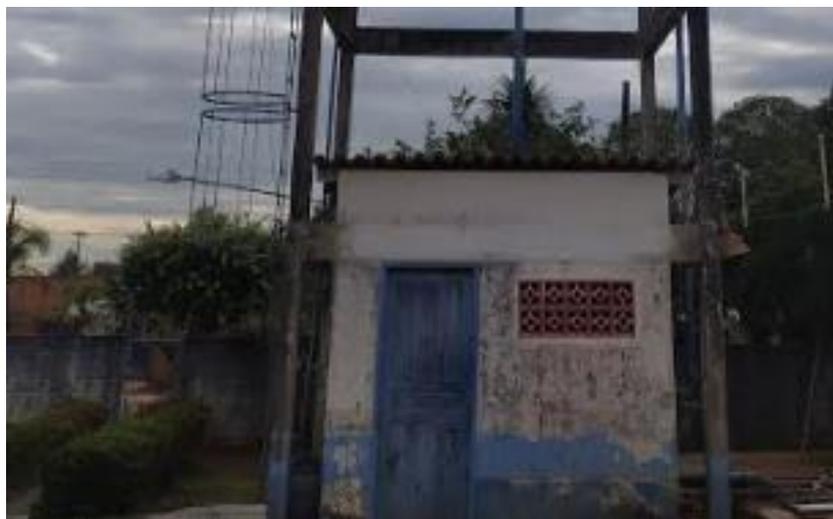
**Figura 71 — EEAT que realiza o recalque da água tratada do RAP para o REL**

A EEAT possui um conjunto motobomba (duas bombas) centrífugas de eixo horizontal possui acoplamento do tipo direto por eixo, motor trifásico, frequência de 60 Hz, tensão nominal de 220 V e é da marca WEG de 7,5 CV, com rotação de 3490 rpm, os mesmos operam automatizados (Figura 72).

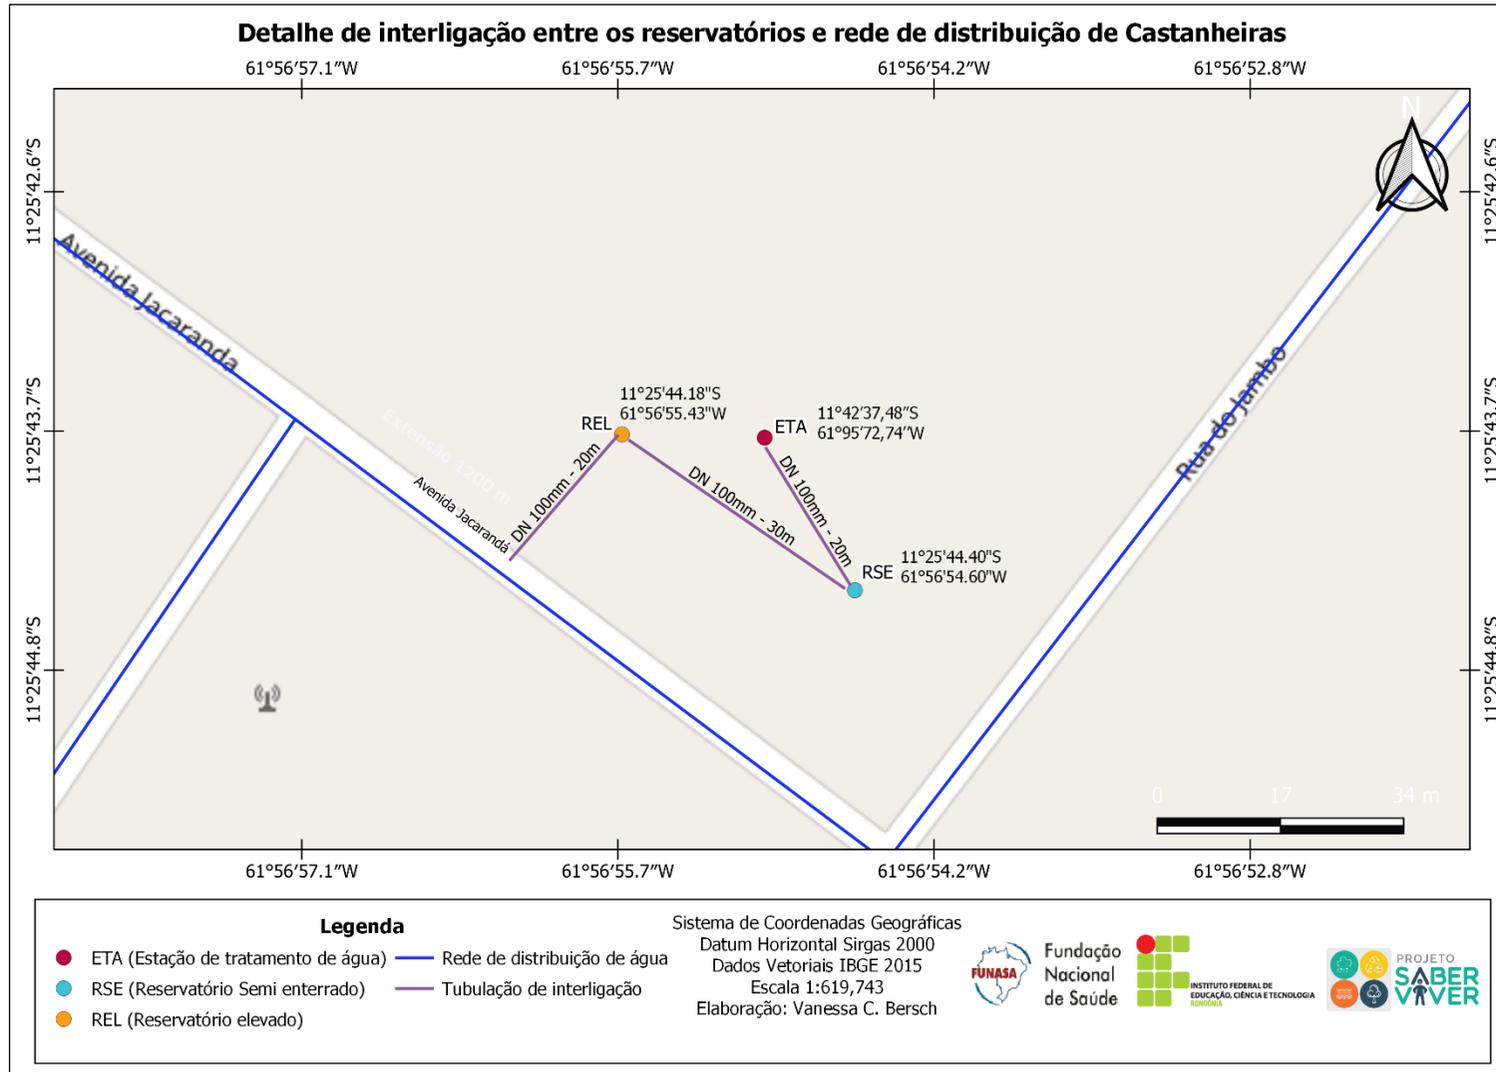
Figura 77 — Detalhe de interligação entre o reservatório elevado e a rede de distribuição

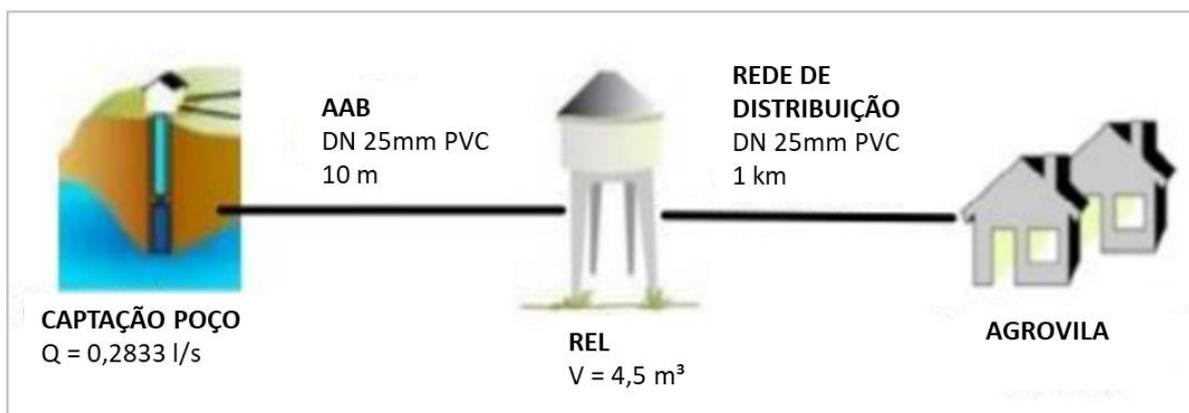
**Figura 100 — Esquema gráfico do SAC da Agrovila da Linha 184**

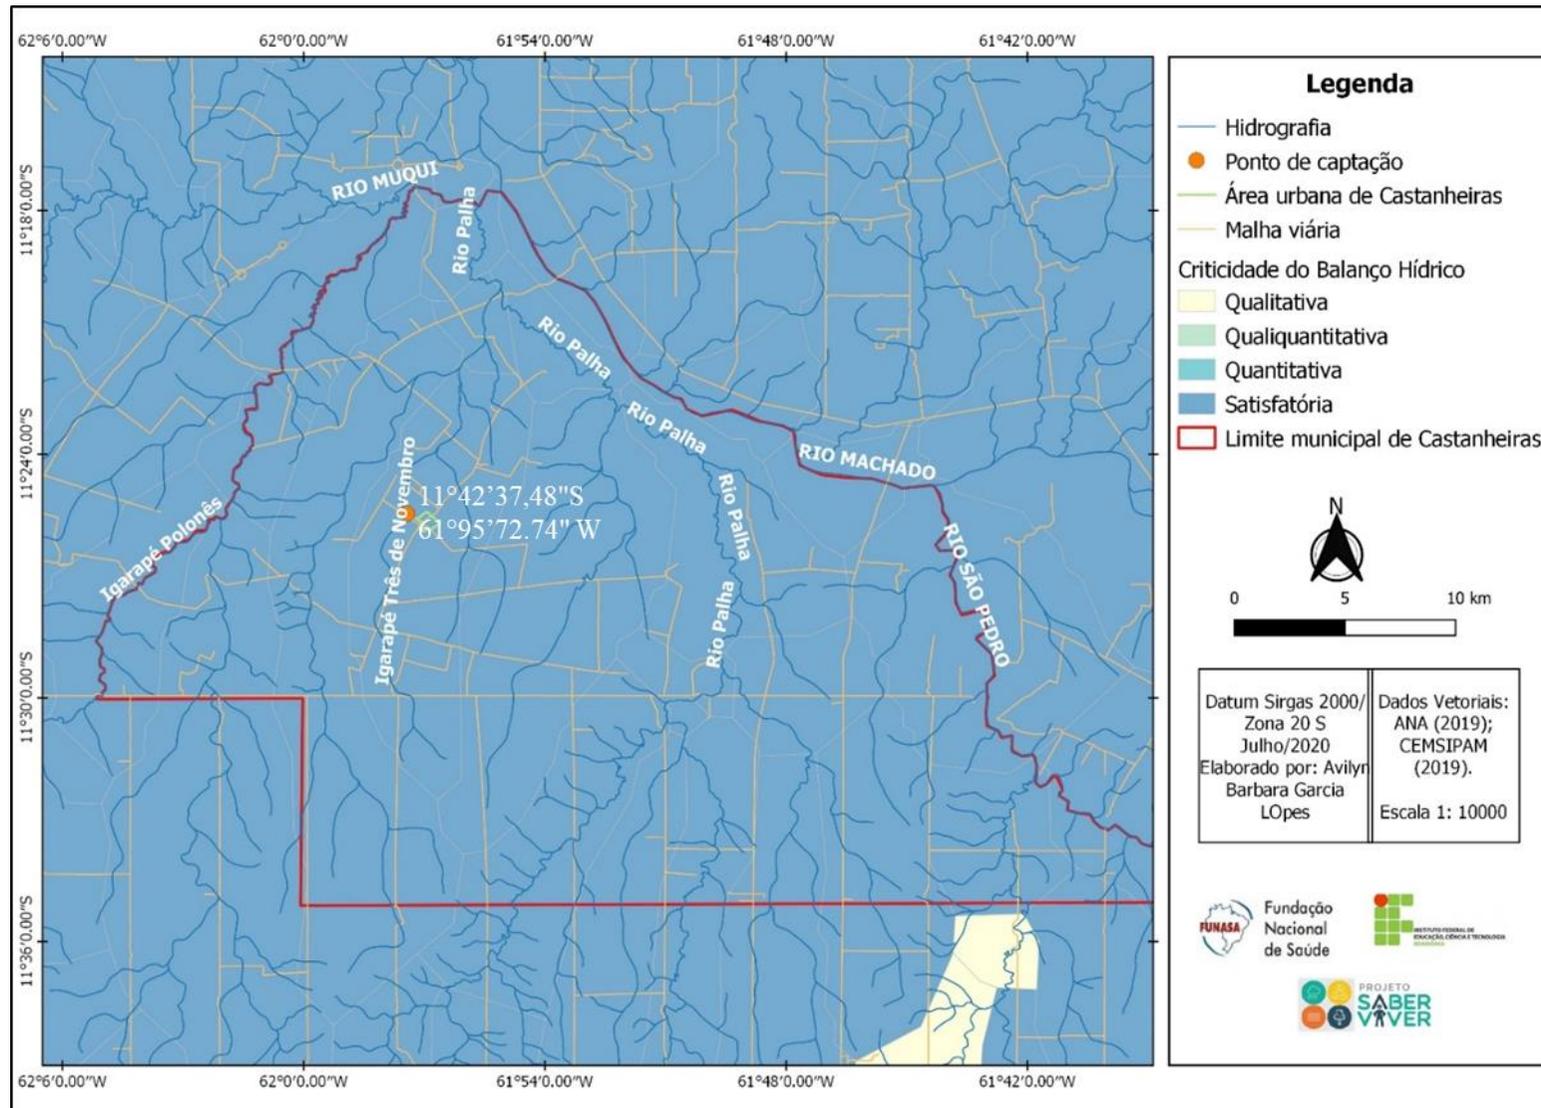
Figura 116 — Balanço Hídrico Quali-Quantitativo

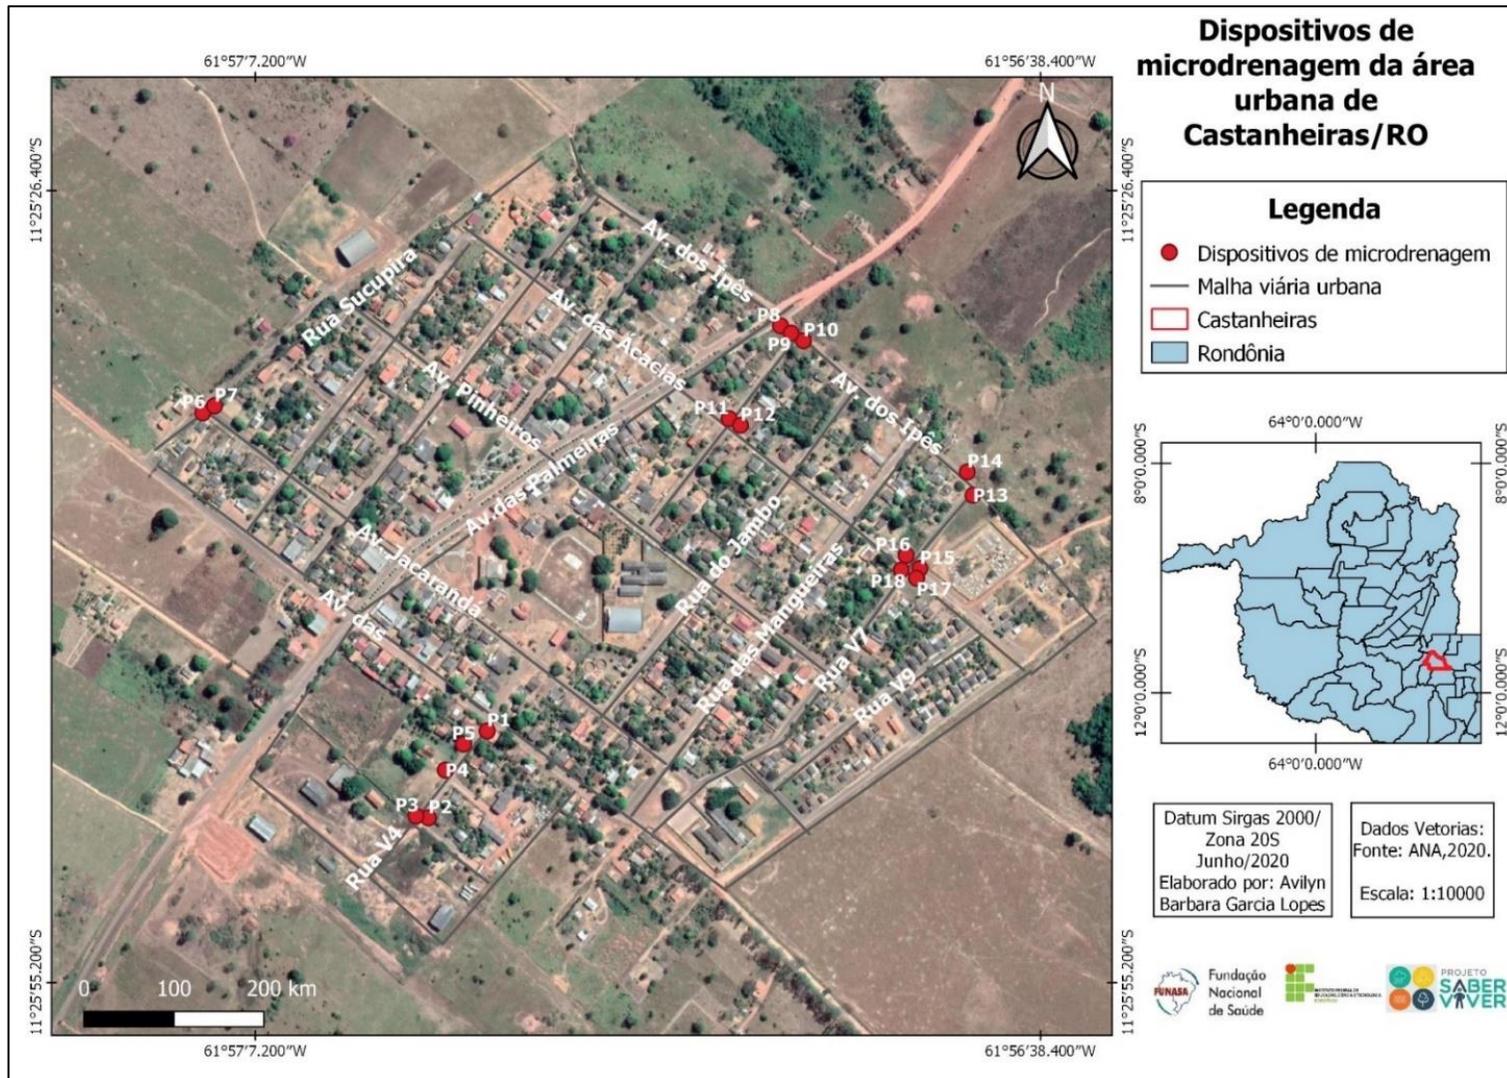
Figura 166 — Localização das bocas de lobos e suas respectivas galerias da área urbana de Castanheiras

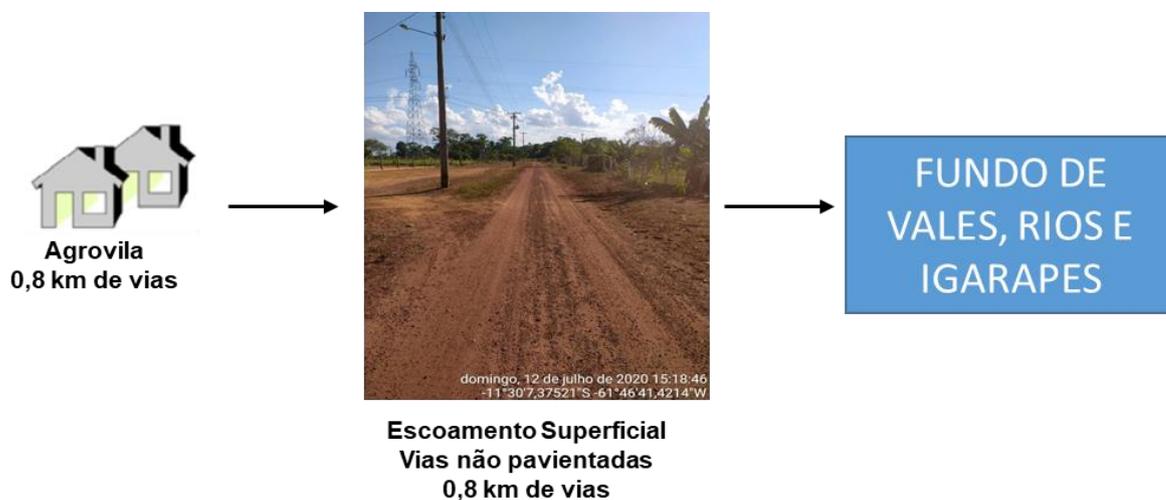
**Figura 179 — Croqui de Microdrenagem do Distrito Jardimópolis**

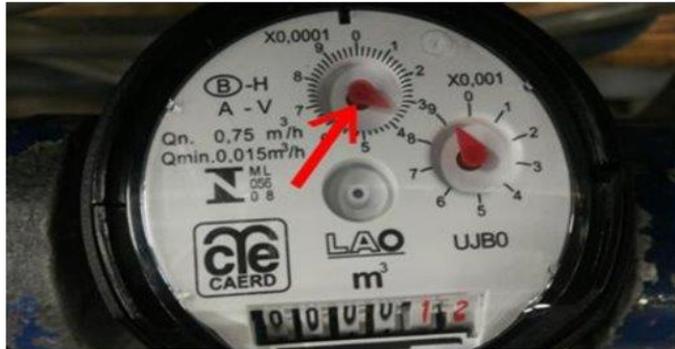
- 1º Antes de iniciar o teste, verifique se o abastecimento de água está normal.
- 2º Feche o registro que abastece o reservatório (caixa d'água).
- 3º Verifique por alguns minutos se o ponteiro do hidrômetro mostrado na figura abaixo está se movimentando. Se isso estiver acontecendo, existe algum vazamento entre o hidrômetro e o seu reservatório (caixa d'água).

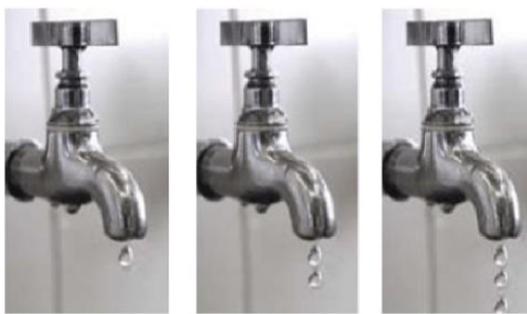
**Torneiras**  
 Este tipo de vazamento é caracterizado por torneira pingando quando fechada. Quando isso acontecer, troque o "courinho".  
 Gotejando, uma torneira desperdiça 46 litros por dia ou mais de mil litros de água por mês.  
 Um filete de mais ou menos 2 milímetros totaliza 4.130 litros por mês.  
 E um filete de 4 milímetros, 13.260 litros por mês de desperdício.

Lento: 300 L/mês      Médio: 600 L/mês      Rápido: 960 L/mês
