## Relatório Mensal Simplificado do Andamento das Atividades PMS-Urupá

Mês de referência: Abril/2020

Município: Urupá/RO

Objeto: Plano Municipal de Saneamento Básico

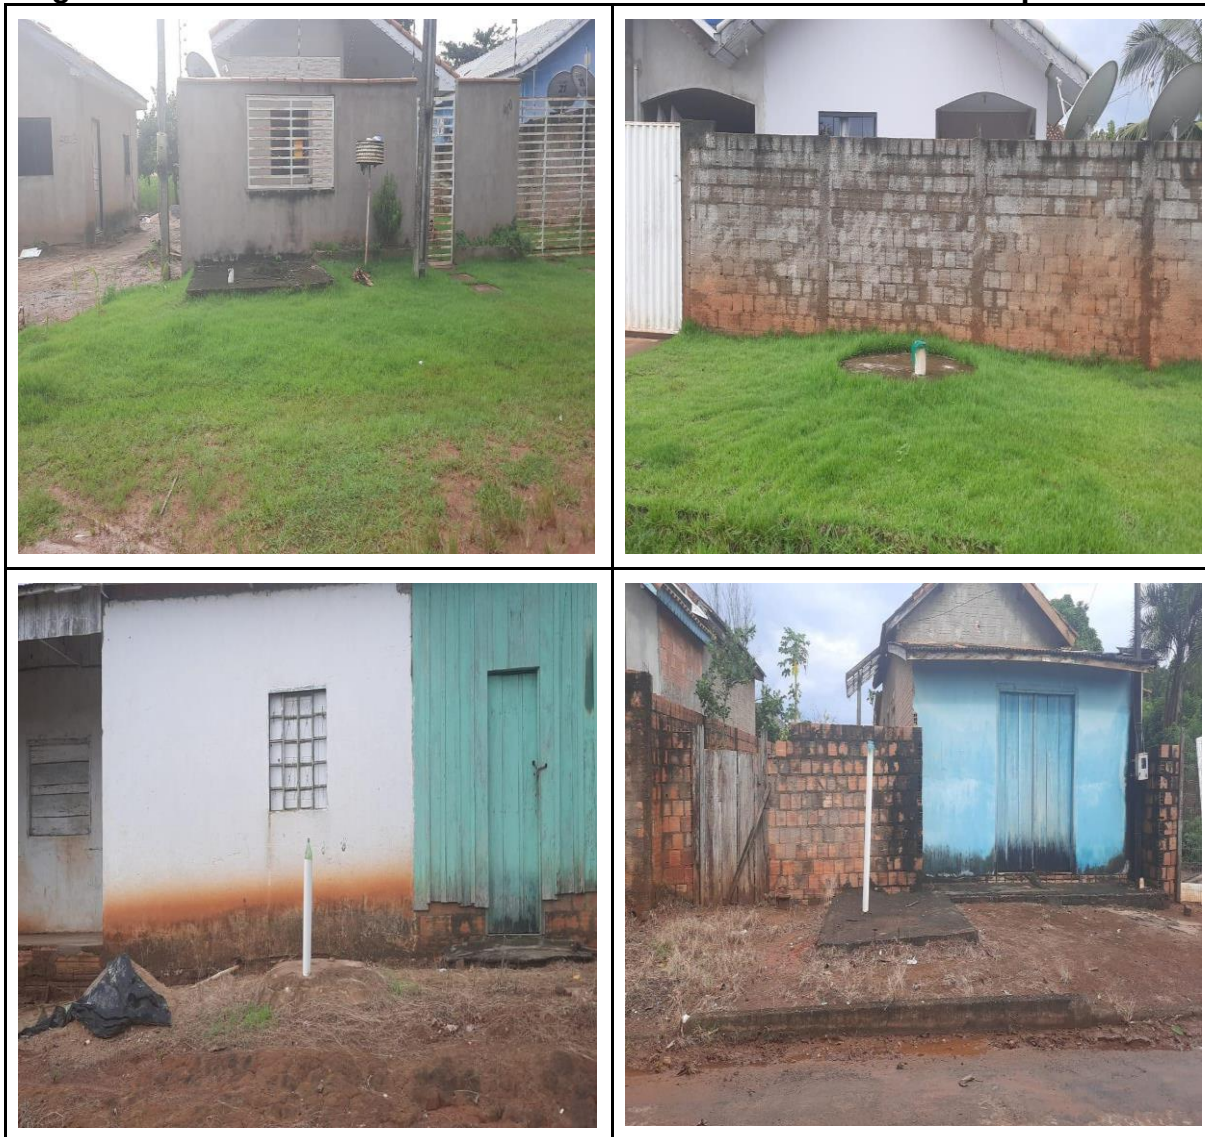
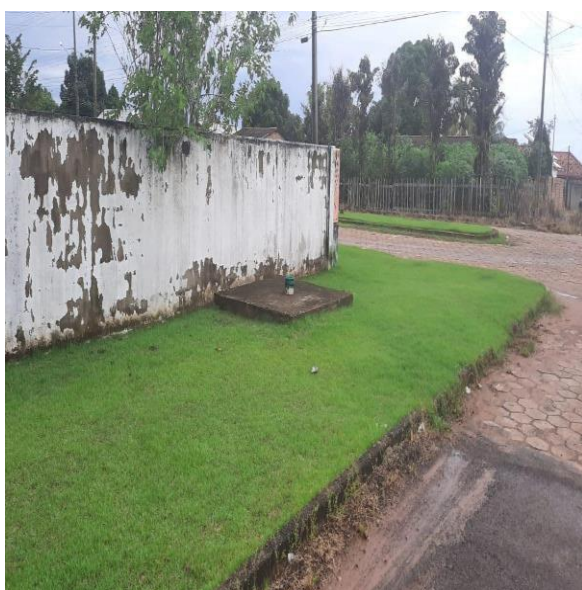
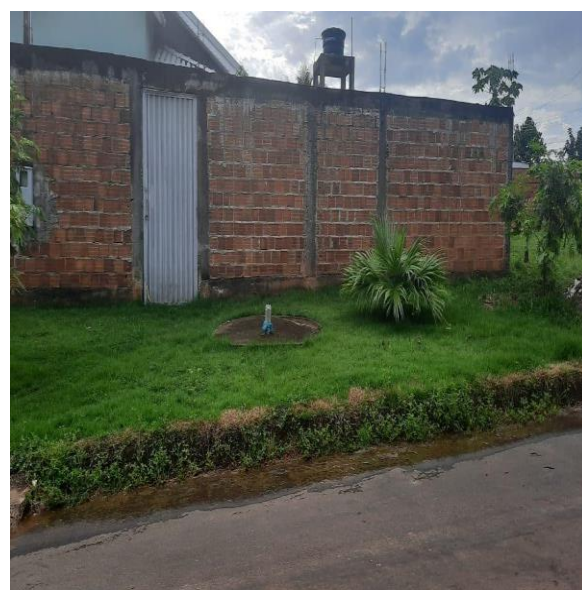
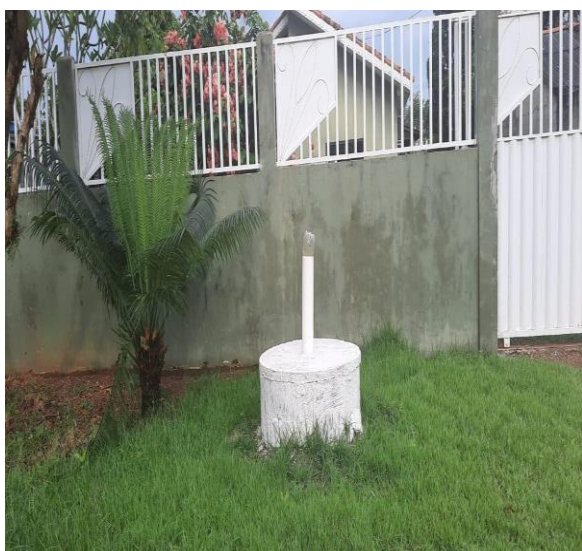
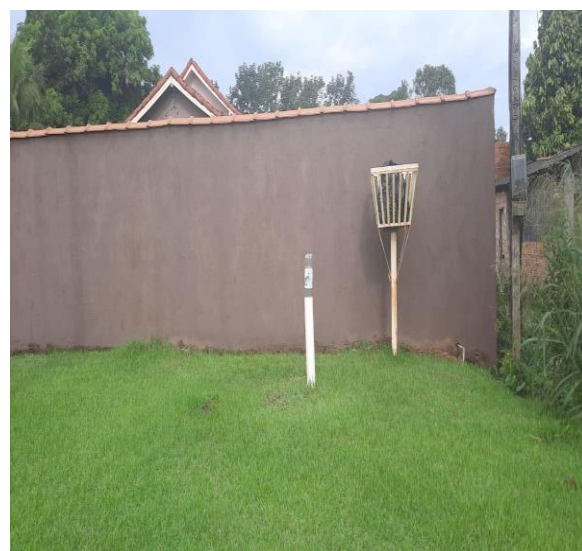
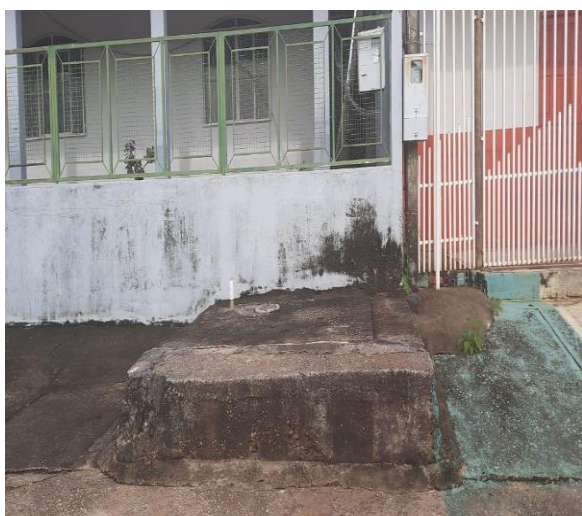
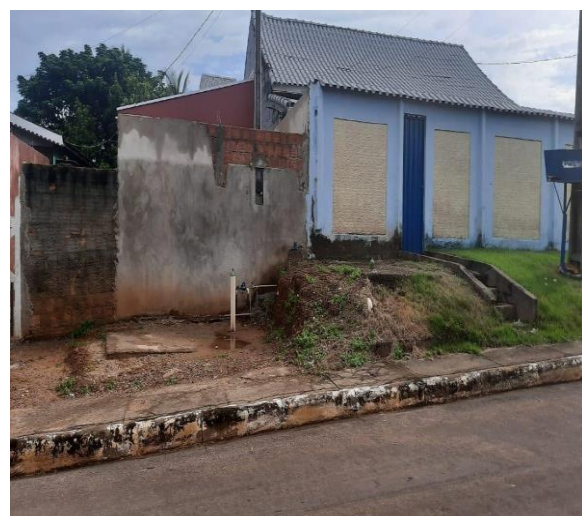
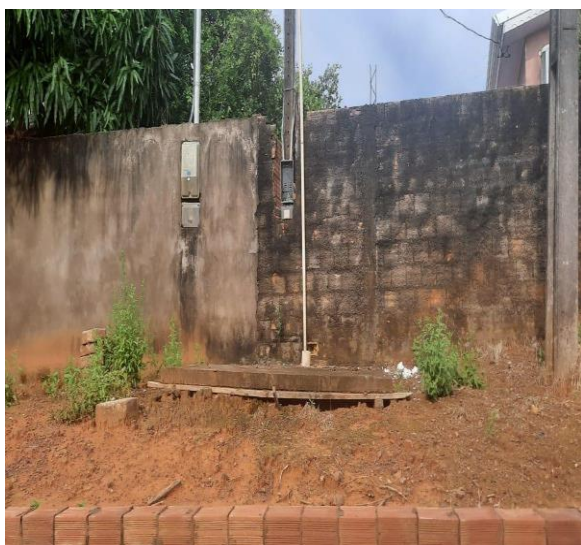
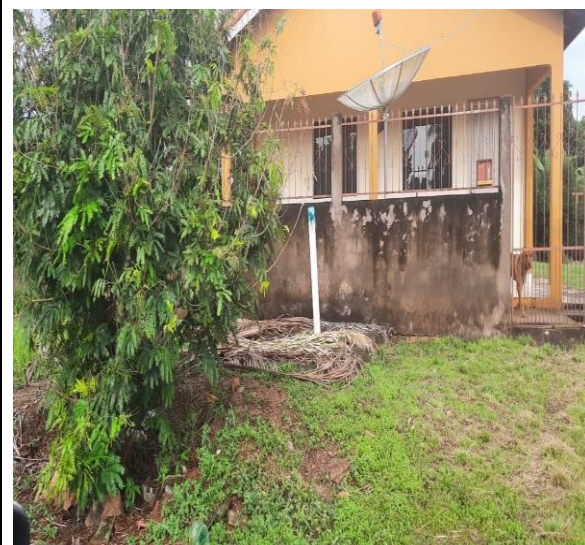
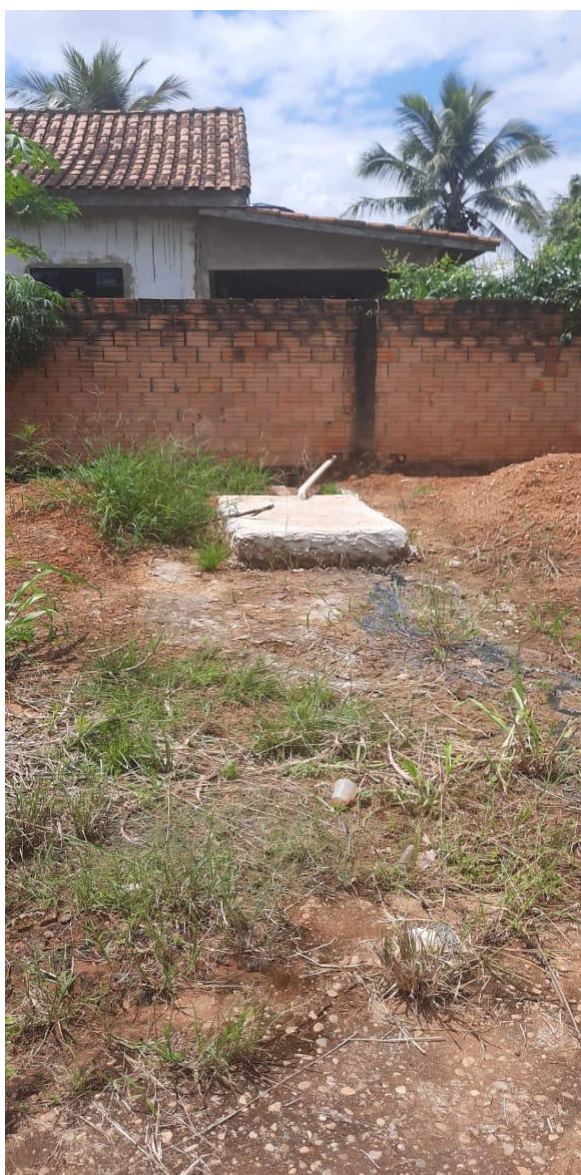
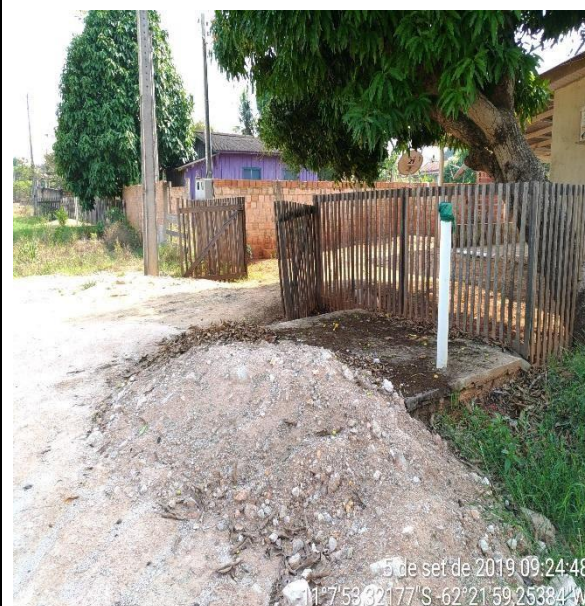
A prática comum é o uso de fossas negras pelos moradores como a solução de esgotamento sanitário (Figura X). Neste meio é recorrente encontrar infestação de

insetos como mosquitos e baratas, devido à enorme quantidade de fossas negras espalhadas pelo município, o que acaba interferindo diretamente na saúde da população.

**Figura X – Fossas rudimentares instaladas na área urbana de Urupá - RO.**

Na área urbana de Urupá, a maioria dos domicílios entrevistados possuem sanitário dentro de casa (98%), e a destinação do esgoto das residências geralmente é fossa rudimentar (95%).

Quando abordado sobre a frequência de limpeza das fossas, 62% responderam que não realizam limpeza, 29% responderam que fazem limpeza anualmente/semestralmente, e 9% não souberam responder. Em apenas 53% dos domicílios entrevistados há separação do esgoto, entre a água residual utilizada nos sanitários e a água utilizada em pia/chuveiro/máquina de lavar.

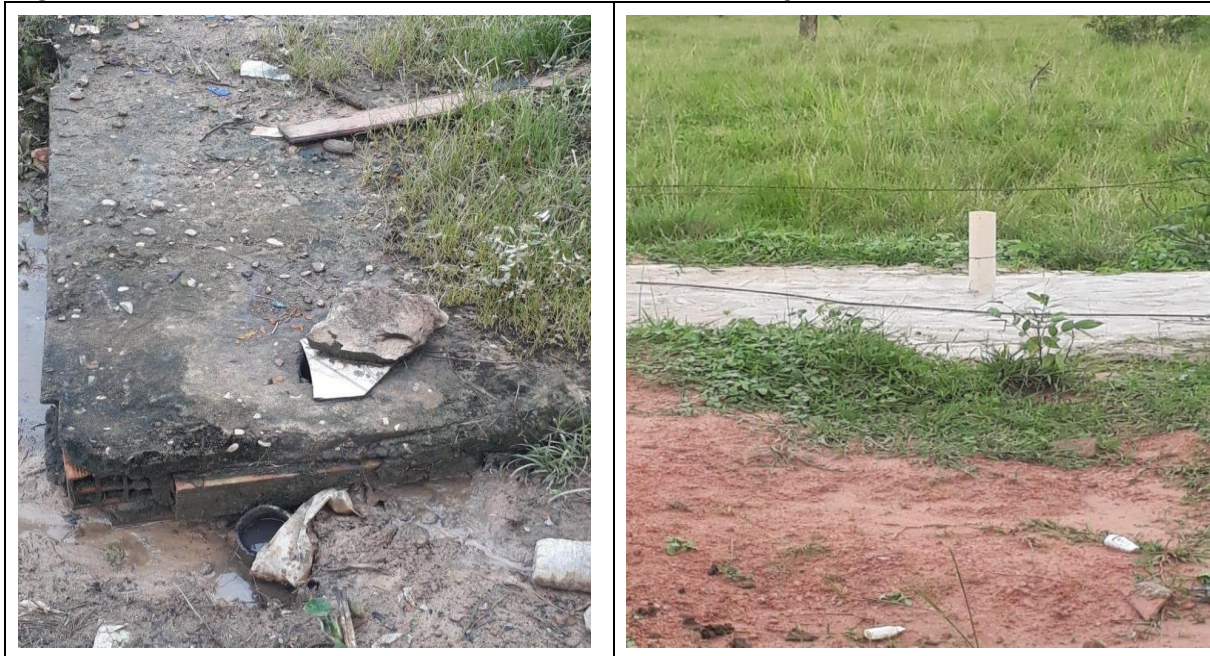
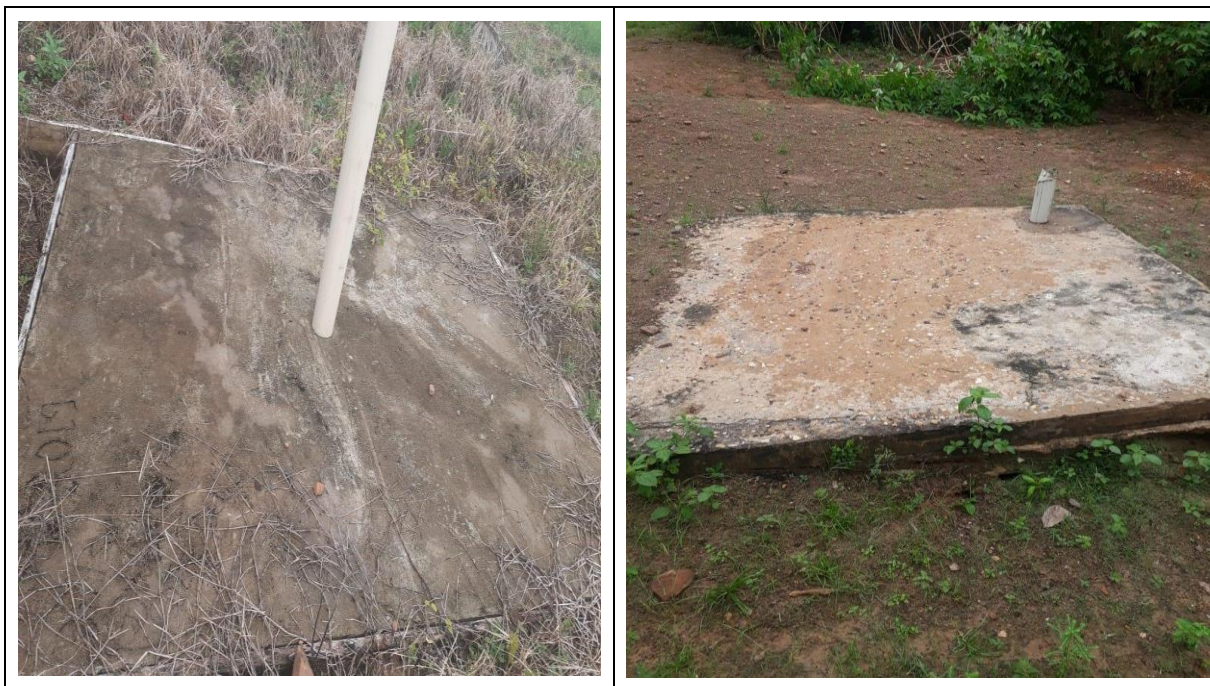
Na zona rural, a prática é similar ao que ocorre na sede municipal, com a utilização de soluções individuais pela população, através do emprego de fossas rudimentares e fossas sépticas (figura X). Além disso, foram encontrados lançamentos de esgoto provenientes de pia/chuveiro/máquina de lavar a céu aberto próximo a cursos de água.

A zona rural de Urupá possui 7.837 habitantes e cerca de 2.283 domicílios (IBGE 2010), e de acordo com levantamento realizado, aproximadamente 97% das soluções alternativas individuais são do tipo fossa rudimentar, 2% utilizam fossas sépticas e 1% é lançado a céu aberto.

**Figura X. Fossas rudimentares na área rural de Urupá - RO.**
