# RELATÓRIO DO DIAGNÓSTICO TÉCNICO-PARTICIPATIVO DO PLANO MUNICIPAL DE SANEAMENTO BÁSICO DE VALE DO PARAÍSO/RO

Outubro/2021

Diagnóstico apresentado ao Núcleo Intersetorial de Cooperação Técnica – NICT da FUNASA, como produto para composição do Plano Municipal de Saneamento Básico, equivalendo ao Produto C do Termo de Execução Descentralizada – TED 08/17, celebrado entre FUNASA e IFRO. O Diagnóstico foi elaborado pelo Comitê Executivo do PMSB e aprovado pelo Comitê de Coordenação, recebendo assessoramento técnico do IFRO, por meio do Projeto Saber Viver Portaria nº 1876 / REIT-CGAB / IFRO, e financiamento através da FUNASA.

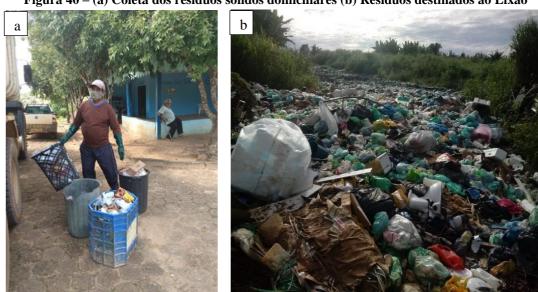
Figura 40 – (a) Coleta dos resíduos sólidos domiciliares (b) Resíduos destinados ao Lixão

representa a totalidade da coleta urbana. Os Resíduos Sólidos produzidos no município são destinados ao lixão, localizado na área rural a cerca de 9,6 km da sede do Município. Quanto à coleta e destino dos resíduos provenientes do Distrito de Santa Rosa, a coleta é realizada uma vez por semana e o destino também é o lixão (Figura 40).

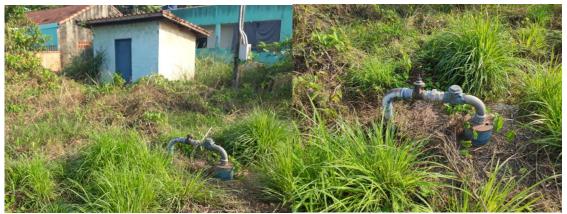
Figura 54 - Poço desativado no Setor 4

O segundo poço está localizado na Rua 13 de Fevereiro no Setor 4 próximo a igreja Assembleia de Deus da Madureira e em frente ao CMDRAS. Este foi desativado por incapacidade de vazão, o que comprometeu a continuidade de sua distribuição (Figura 54).

Não foram obtidas informações sobre a profundidade, volume, residências atendidas e qualidade da água dos dois poços.

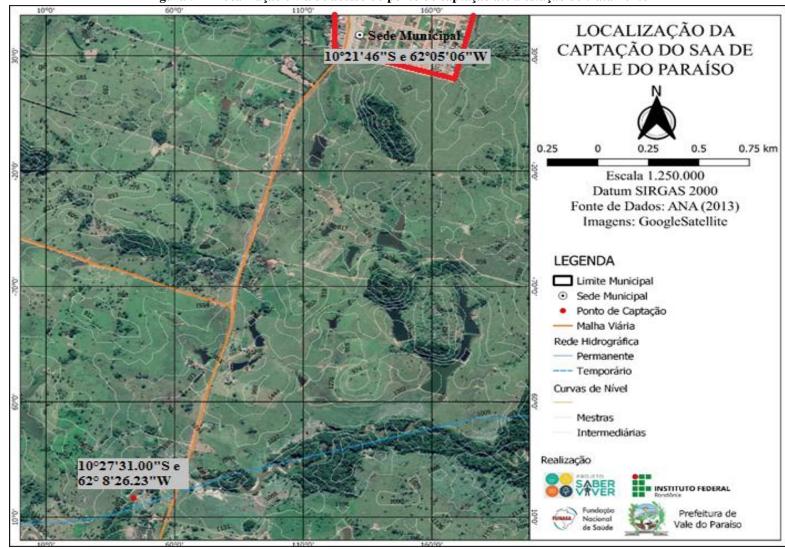
Figura 57 - Localização e via de acesso do ponto de captação até a estação de tratamento

A captação do Sistema de Abastecimento de Água (SAA) da Sede Municipal ocorrerá no corpo hídrico superficial denominado Igarapé Paraíso, conhecido popularmente como Igarapé Paraíso. O ponto de coleta está localizado nas coordenadas geográficas 10°27'31.00"S e 62° 8'26.23"W, na rodovia RO 470 sentido Ouro Preto Do Oeste e fica a aproximadamente 3 km distantes da sede municipal (Figura 57)

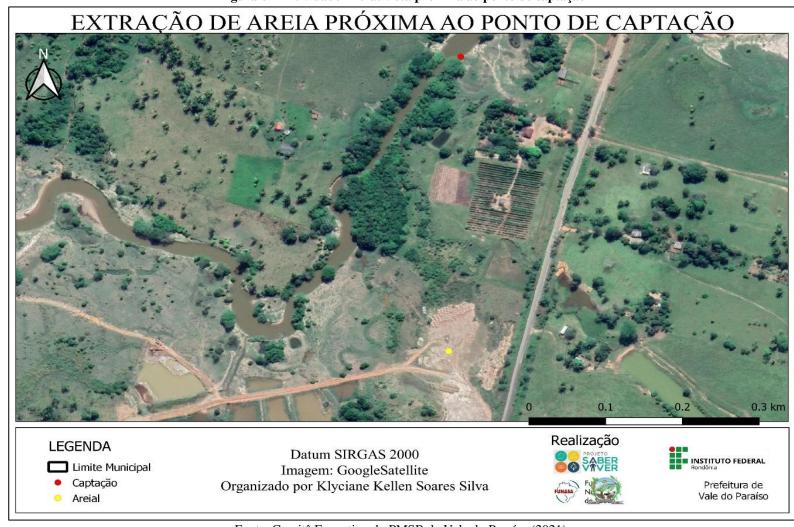
Figura 61 - Atividade Extrativista próxima ao ponto de captação

Existe também a presença de atividade extrativista de areia à montante do ponto de captação, a qual pode vir a ser um fator negativo ao processo de captação (Figura 61). Além disso, observa-se que a mata ciliar está parcialmente desmatada, indo contra o estabelecido pela Lei 12.651/2012 do Código Florestal, que em seu Art. 4º define que é considerada Área de Preservação Permanente as faixas marginais de qualquer curso d'água natural perene e intermitente, excluídos os efêmeros, desde a borda da calha do leito regular, em largura mínima de 50 m para cursos d'água que tenham de 10 a 50m de largura. Em seu ponto de captação, o Igarapé Paraíso possui 28,24 m de largura.

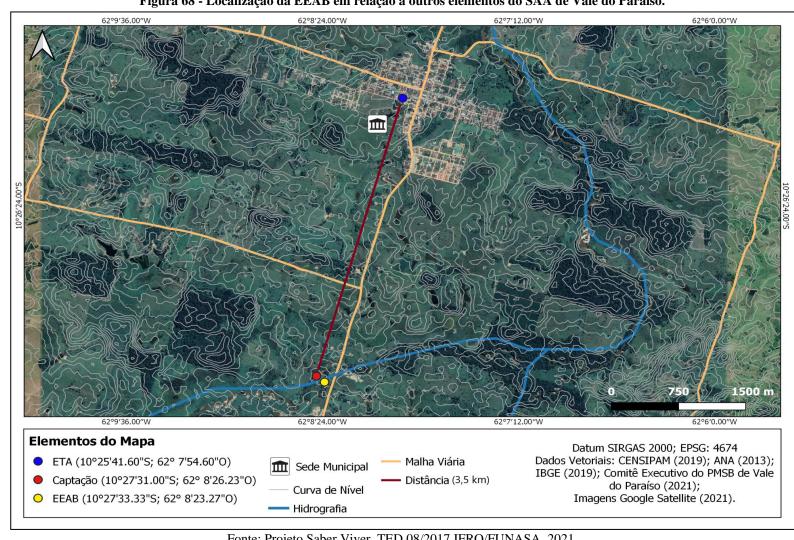
Figura 68 - Localização da EEAB em relação a outros elementos do SAA de Vale do Paraíso.

A Figura 68 apresenta a localização da EEAB em relação a outros elementos do SAA, como o local de captação e a ETA.

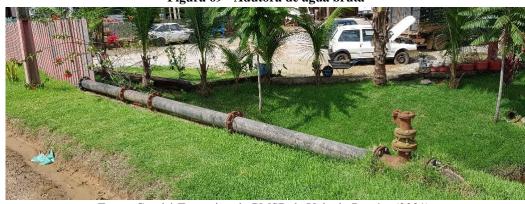
Figura 69 - Adutora de água bruta

A Adução de Água Bruta (AAB) da sede de Vale do Paraíso inicia-se no recalque da bomba de captação e percorre as margens da RO-470 por aproximadamente 3 km desde a captação até a estação de tratamento (Figura 69). É realizada através de uma adutora composta de metal de aço galvanizado e tem aproximadamente 150 mm de diâmetro, sendo provido de acessórios como dois registros, esfera e uma válvula de retenção, no entanto, nunca foi acionada.

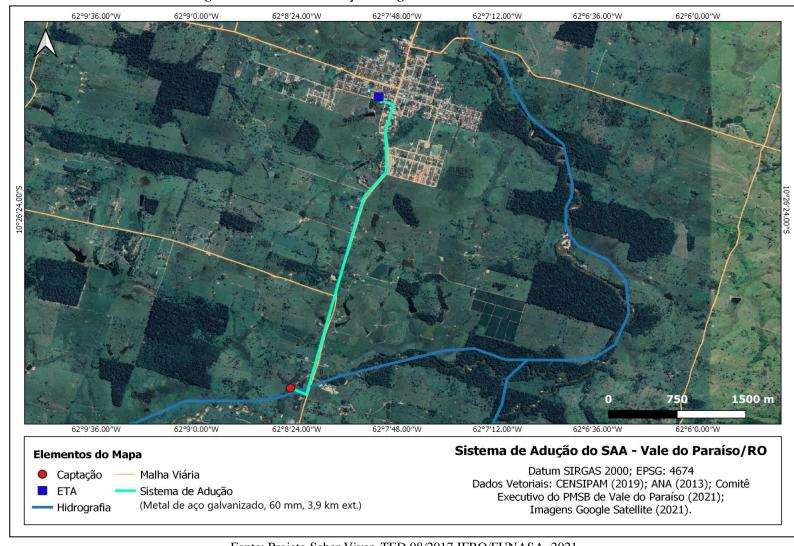
Figura 70 - Sistema de Adução de Água Bruta do SAA de Vale do Paraíso

A AAB possui dois registros do tipo esfera e uma válvula de retenção, no entanto, nunca foi acionada. Vale ressaltar novamente a indisponibilidade do projeto de abastecimento do município, dificultando assim o acesso as informações referentes ao detalhamento das instalações existentes. A Figura 70 apresenta um croqui do Sistema de Adução de Água Bruta do SAA de Vale do Paraíso.

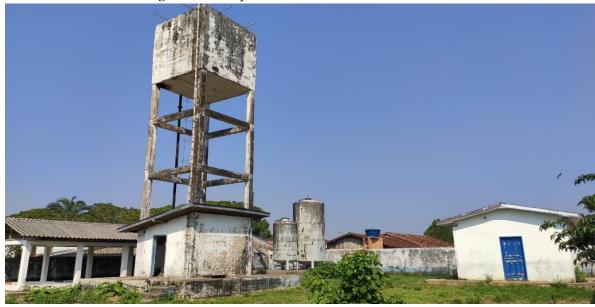
Figura 71 - Estação de Tratamento de Vale do Paraíso

A Estação de Tratamento de Água (ETA) do SAA da CAERD no Município de Vale do Paraíso (Figura 71) encontra-se localizada na Rua do Alecrim, setor 01, S/n, nas coordenadas 10°25'41.6"S e 62°07'54.6"W (Figura 72). Entretanto, está desativada a vários anos e apenas no final do ano de 2019 foi adquirida uma nova ETA que já está instalada no município.

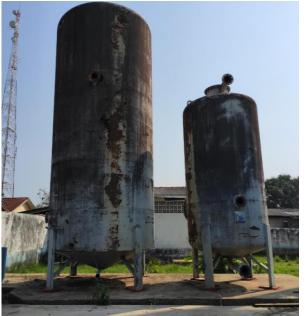
De acordo com o disposto no contrato de aquisição da nova ETA, fornecido pela CAERD, a nova estação trata-se de um modelo convencional modulada em aço fabricada no ano de 2020 (Figura 73). Segundo a CAERD, o item licitado é idêntico ao já existente no município.

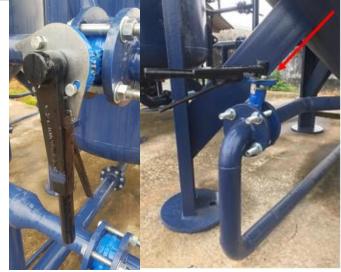
Registro de descarga Aço galvanizado -50 mm de diâmetro

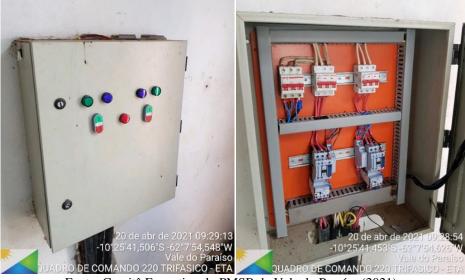
Figura 88 - Painel de Comando da EETA

Os painéis de comando encontram-se localizados no mesmo abrigo onde estão instalados os conjuntos motobombas das elevatórias (Figura 88), sendo protegidos por caixa proteção metálica que se encontra em bom estado de conservação bem como a parte elétrica que também não apresenta sinais de curtos circuitos. O painel serve para as duas bombas e os dois motores.

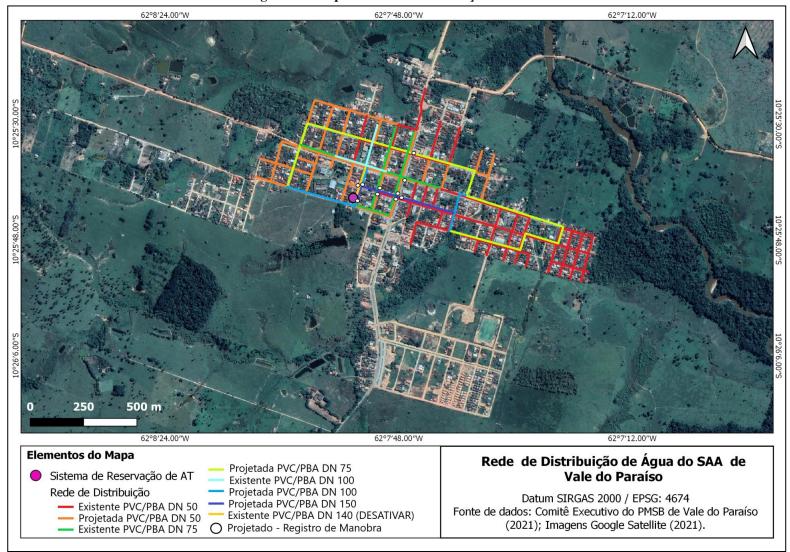
Figura 93 - Mapa da Rede de Distribuição Existente

Sobre o percentual da população que será atendida com a rede atual consta no Projeto de Ampliação do Sistema de Abastecimento de Água (PREFEITURA MUNICIPAL, 2008) que existem 230 ligações domiciliares e deverão ser instaladas 220 ligações com hidrômetro, tipo Kit cavalete, em PCV rígido, 1/2", padrão CAERD.

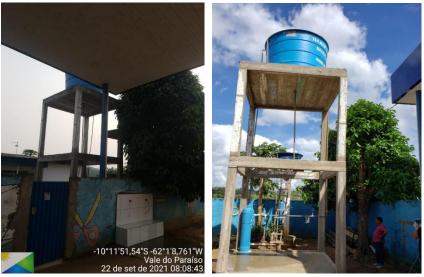
Figura 94 - Unidade SALTA-z do Distrito de Santa Rosa

No distrito de Santa Rosa, o abastecimento de água ocorre através de poços amazonas ou tubulares assim como na Sede Municipal, seja para fins domésticos, comerciais ou públicos. Entretanto, foi instalado recentemente no distrito uma unidade do projeto SALTA-z para atender parte da população (Figura 94).

Conforme descrito pela FUNASA, o SALTA-z é uma Solução Alternativa Coletiva de Tratamento de Água a ser destinada para o consumo humano. Este projeto utiliza a processo convencional para tratar a água, por meio de uma estrutura física simplificada, e fazendo uso de filtro e dosadores de características artesanais. No distrito de Santa Rosa, a unidade visa atender a população local estimada de 300 pessoas, sendo utilizado principalmente para consumo humano.

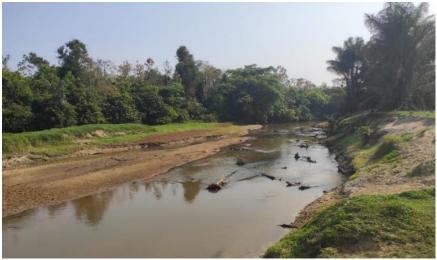
Figura 111 - Igarapé Paraíso

O presente rio possui seu entorno com interferências antrópicas para uso agropecuário podendo ser observadas por imagem de satélite um intenso processo de desmatamento na área da bacia hidrográfica do Igarapé Paraíso, para plantio de gramíneas e lavouras, que são fontes potenciais de contaminação por agrotóxicos, no entanto, não existe dados brutos de qualidade da água do referido manancial que possa atestar se o mesmo tem a qualidade de suas águas afetadas por essas atividades. À montante do ponto de captação está localizado também um local de extração de areia que pode afetar as características naturais do corpo hídrico.

O Igarapé Paraíso (Figura 111) não possui lançamentos de forma direta de esgotos domésticos e industriais a montante da captação do sistema de abastecimento de água.

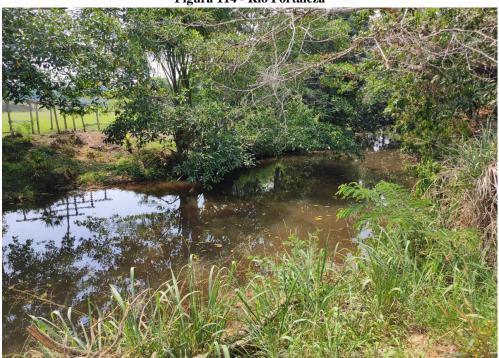
Figura 114 - Rio Fortaleza

O manancial que corta o distrito de Santa Rosa não possui denominação oficial, entretanto é chamado popularmente de Rio Fortaleza. O corpo hídrico em questão é um afluente do Igarapé dos Patos, que por sua vez é afluente do Rio Jaru. O manancial está localizado nas coordenadas 10°11'41.26"S e 62° 1'9.74"W e possui uma extensão de 6,5 km e aproximadamente 6,53 m de largura nas localidades do distrito. Conforme observado no balanço hídrico, o manancial está enquadrado como satisfatório e pode servir como aliado no abastecimento de água do distrito. Não foram encontradas informações relativas à vazão média, vazão, de regionalização Q95% estimada e disponibilidade hídrica do corpo hídrico em questão (Figura 114).

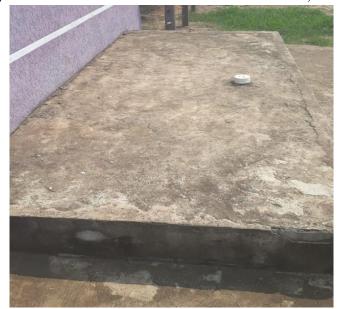
A prática comum é o uso de fossas pelos moradores como a solução de esgotamento sanitário. Essas fossas costumam possuir formatos circulares ou prismáticos sem paredes de alvenaria, fundo em leito natural e tampa de concreto armado com um suspiro para emanação dos gases (Figura 120). As fossas são normalmente instaladas na direção oposta aos poços de abastecimento de água a uma distância de aproximadamente 12 a 15m.

Figura 120 - Fossa rudimentar instalada na Rua Girassol, Setor 02

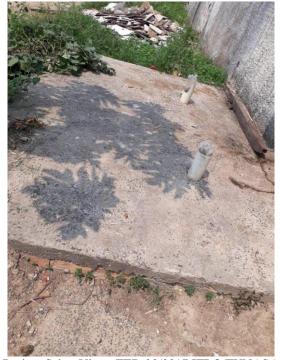
De maneira geral, as fossas rudimentares do Distrito Santa Rosa, assim como da sede municipal, costumam possuir formatos circulares ou prismáticos sem paredes de alvenaria, fundo em leito natural e tampa de concreto armado com um suspiro para emanação dos gases (Figura 125).

Figura 125 - Fossa rudimentar instalada no Distrito de Santa Rosa

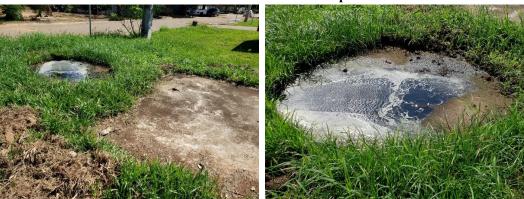
Figura 129 - Fossa rudimentar da Prefeitura Municipal, Vigilância Sanitária e SEMSAU - com sinais de extravasamento - Sede Municipal

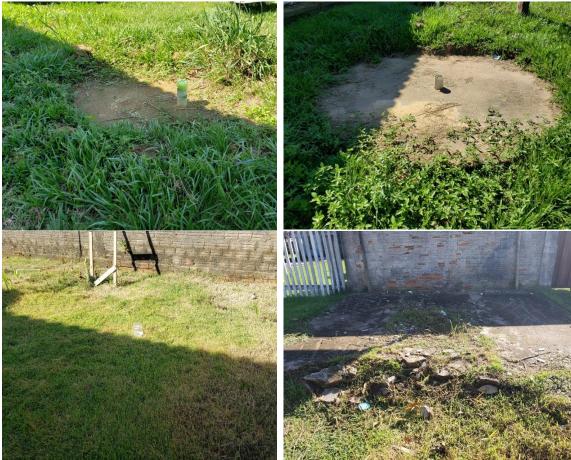
Figura 132 - Fossas rudimentares da Escola Municipal de Ensino Fundamental Professor Ivonete Venâncio - Sede Municipal

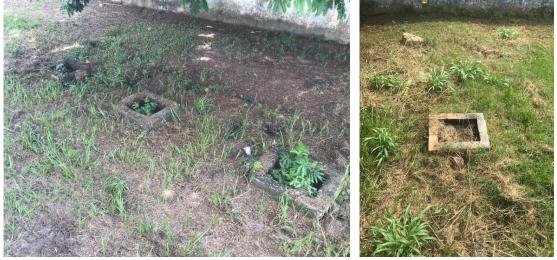
Figura 133 - Fossa séptica do Hospital de Pequeno Porte, Farmácia Básica Municipal e Laboratório Municipal - Sede Municipal

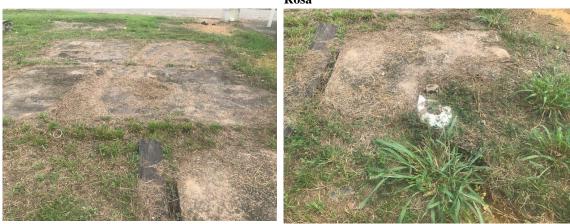
Figura 134 - Fossa rudimentar da Unidade Básica de Saúde Damiana Borges Amorim - Distrito Santa Rosa

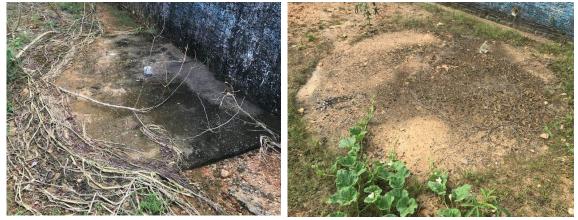
Figura 135 - Fossa rudimentar da Escola Municipal de Educação Infantil e Ensino Fundamental Jorge Teixeira - Distrito Santa Rosa

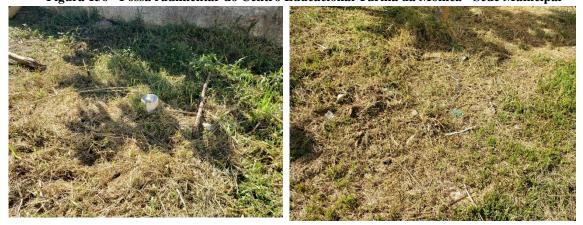
Figura 136 - Fossa rudimentar do Centro Educacional Turma da Mônica - Sede Municipal

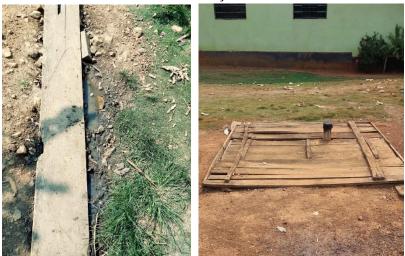
Falta ao município à implementação de ações que fomentem o uso de tecnologias sociais descentralizadas de tratamento de esgoto doméstico adequado a realidade rural do município. A ausência de conhecimento dos moradores sobre as tecnologias adequadas de tratamento é um dos principais fatores que contribuem para o uso de fossas rudimentares em locais inapropriados, assim como lançamentos de esgotos *in natura* a céu aberto (Figura 140).

Figura 140 - Lançamento inadequado de águas cinzas a céu aberto e fossa rudimentar em mal estado de conservação

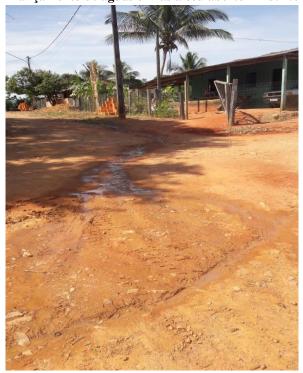
No Distrito de Santa Rosa não foi encontrado nenhum caso de ligação clandestina no Rio Fortaleza devido à pouca quantidade de residência ao longo de percurso do corpo hídrico. Mas foi observado lançamentos pontuais de águas cinzas a céu aberto (Figura 143).

Figura 143 - Lançamento de águas cinzas a céu aberto - Distrito Santa Rosa

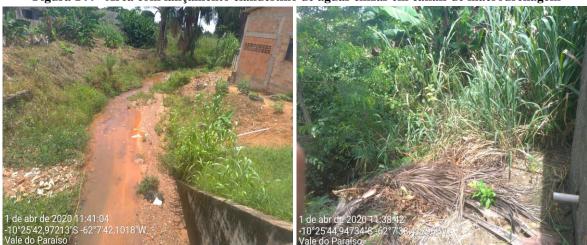
Durante o levantamento de campo, foram constatados algumas situações de ligações clandestinas à rede de microdrenagem e macrodrenagem no perímetro urbano, as quais recebem

contribuições de água servida (águas residuais), oriundas das residências que fazem o lançamento dos efluentes a céu aberto, ligações diretas dos esgotos na boca de lobo não foram detectadas, sendo possivelmente usada como "ladrão" de algumas fossas, bem como lançamentos em galerias e em canais de drenagem natural. A Figura abaixo ilustra as ligações clandestinas identificadas *in loco*.

Figura 144 - Área com lançamento clandestino de águas cinzas em canais de macrodrenagem

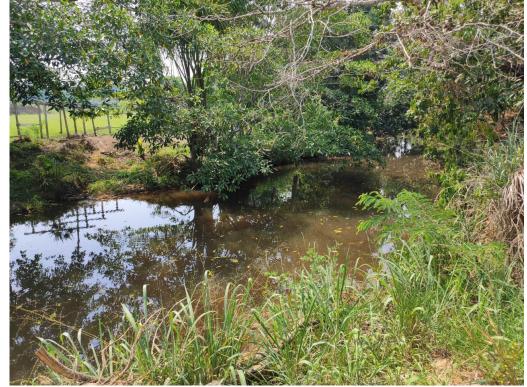
No Distrito de Santa Rosa existe um manancial sem denominação oficial, entretanto, é chamado popularmente de Igarapé Fortaleza. O corpo hídrico em questão é um afluente do Igarapé dos Patos, que por sua vez é afluente do Rio Jaru. O manancial está localizado nas coordenadas 10°11'41.26"S e 62° 1'9.74"W e possui uma extensão de 6,5 km e aproximadamente 6,53 m de largura nas localidades do distrito (Figura 146).

Figura 146 - Igarapé Fortaleza localizado no Distrito Santa Rosa

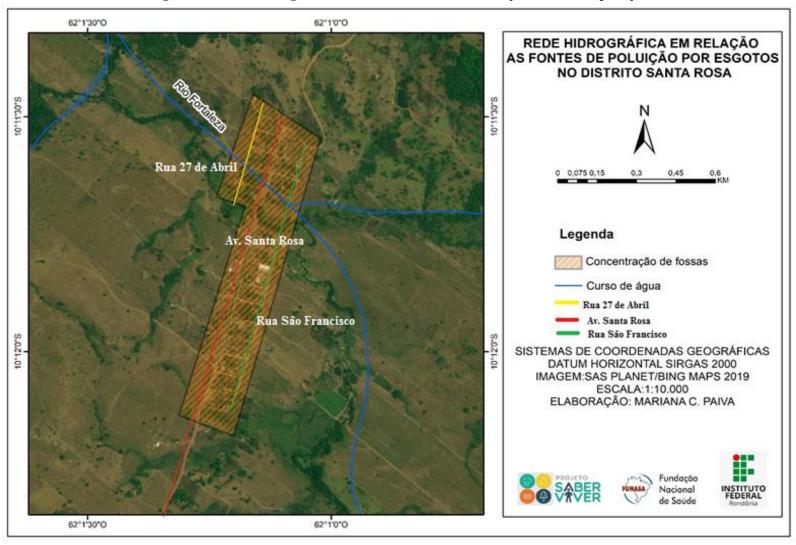
Figura 147 - Rede Hidrográfica do Distrito Santa Rosa em relação às fontes de poluição

Os moradores do distrito fazem uso de fossas rudimentares, as quais realizam infiltração de esgotos no solo e não possuem tubulações para cursos d'água ou valas. A Figura 147 apresenta a rede hidrográfica do Distrito Santa Rosa em relação as fontes de poluição.

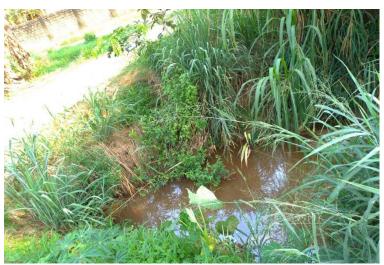
F06 - Rua Projetada 06 10°42'81.75"S e 62°13'81.57"W Tubo de concreto Estado de conservação regular

F07 - Bueiro Rua Primavera 10°42'91.66"S e 62°12'96.42"W Tubo de concreto Mal estado de conservação

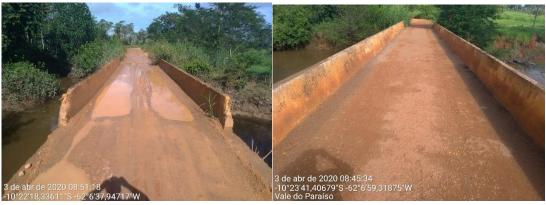
Na zona rural do Município de Vale do Paraíso foram encontrados dispositivos de macrodrenagem artificiais como galerias e bueiros (Figura 155), que são feitos para permitir a passagem do escoamento das águas de nascentes, córregos e igarapés que escoam até os afluentes maiores.

As localidades da zona rural não possuem um planejamento para conservação das águas e dos solos da região, sendo realizados apenas reparos corretivos. Dessa forma, o escoamento das águas pluviais torna-se dificultoso, gerando assim, a acumulação de água nas estradas, erosão em diversos pontos da malha viária, acarretando o afloramento de rochas, assoreamento ao longo das linhas vicinais devido ao processo de cascalhamento e deficiência de drenagem e contenção do carreamento de solo para curso d'água.

Figura 155 - Dispositivos de macrodrenagem e problemas encontrados na zona rural

P 01 - Ponte de Concreto Armado - RO-470 (Linha 200, Rio Montevidéu)
Estado de conservação: Parte da barreira de proteção lateral está danificada e notam-se sinais de erosão na pavimentação da ponte.
Estruturalmente aparenta estabilidade.

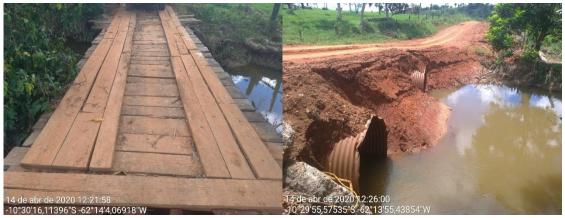
P 04 - Tubo Armco - RO - 470 (Linha 200) Estado de conservação: Bom estado de conservação.

P 05 - Ponte de Madeira, (Travessão do Cristiano Linha 62)

Estado de conservação: até o momento tem atendido às necessidades de tráfego local, entretanto deve-se levar em consideração a pouca durabilidade/vida útil desse tipo de estrutura de madeira.

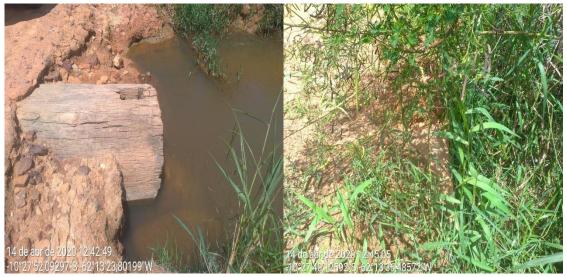
P 012 – Tubo de Concreto (Linha 20 da 62) Estado de conservação: bordas levemente desgastadas, erosão na área no entorno da saída da galeria. Internamente a manilha não apresenta sinais de rachaduras, fendas, furos ou outras avarias de natureza estrutural.

P 013 - Tubo de Madeira (Linha 20 da 62) Estado de conservação: aparentemente tem sido efetivo na drenagem do local, entretanto deve-se atentar para a baixa vida útil desse material (madeira) para essa funcionalidade. Apresenta rachaduras, fendas e sinais de desgaste.

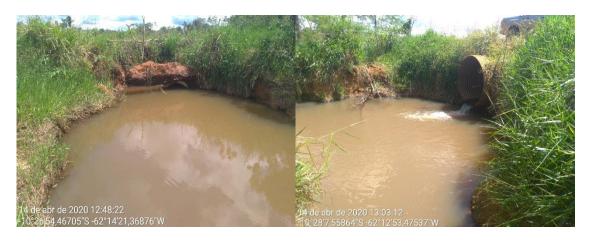
P 014 - Tubo de Concreto (Linha 20 da 62)
Estado de conservação: apresenta bom estado de conservação, não apresenta sinais de rachaduras, fendas, furos ou outras avarias de natureza estrutural. A area do entorno está com vegetação alta, o que pode atrapalhar a funcionalidade do sistema desenvolvido no local.

P 015 – Tubo de Concreto (Linha 20 da 62) Estado de conservação: apresenta bom estado de conservação, não apresenta sinais de rachaduras, fendas, furos ou outras avarias de natureza estrutural.

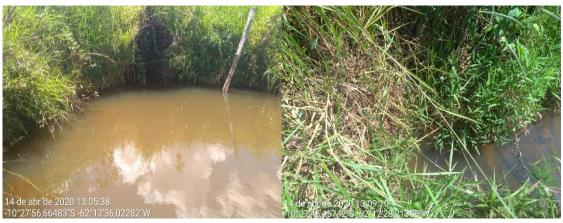
P 016 - Tubo Armco (Linha 62) Estado de conservação: Apresenta bom estado de conservação, com nenhum sinal de oxidação, fendas, buracos ou demais desgastes em sua estrutura.

P 017- Tubo Armco (Linha 62) Estado de conservação: Apresenta bom estado de conservação, com nenhum sinal de oxidação, fendas, buracos ou demais desgastes em sua estrutura.

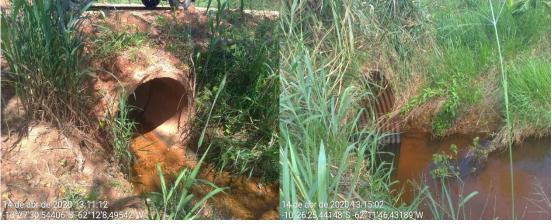
P 018- Tubo de Concreto (Linha 62) Estado de conservação: apresenta bom estado de conservação, não apresenta sinais de rachaduras, fendas, furos ou outras avarias de natureza estrutural.

P 019 Tudo de Concreto (Linha 62) Estado de conservação: apresenta bom estado de conservação, bordas sem sinais de desgaste, ausência de erosão no entorno, sem sinais de

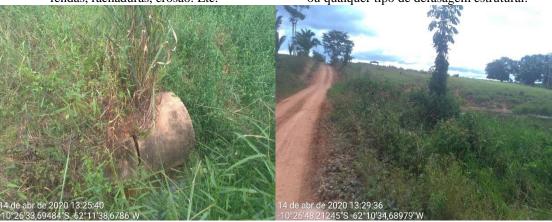
P 021- Tubo de Concreto (Linha 24)
Estado de conservação: apresenta bom estado de conservação, bordas sem sinais de desgaste, ausência de erosão no entorno, sem sinais de danos que comprometam a estrutura, tais como fendas, rachaduras, erosão. Etc. A vegetação no entorno está alta, o que pode comprometer a funcionalidade do sistema instalado no local.

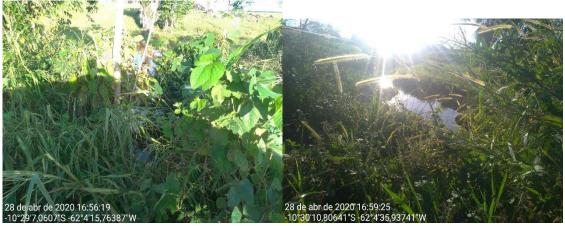
P 027- Tubo de concreto linha 202 - sentido linha 153.

Estado de conservação: apresenta bom estado de conservação, bordas sem sinais de desgaste, ausência de erosão no entorno, sem sinais de danos que comprometam a estrutura, tais como fendas, rachaduras, erosão. Etc. A vegetação no entorno está alta, o que pode comprometer a funcionalidade do sistema instalado no local.

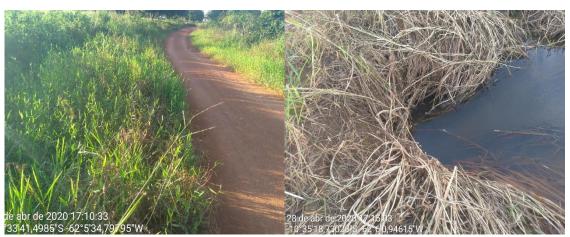
P 030- Tubo Armco Linha 202 sentido linha 153. Estado de conservação: Apresenta bom estado de conservação, com bordas pouco desbastadas e sem nenhum sinal de danificação interna que comprometa a estrutura (furos, rachaduras, fendas, etc).

P 031- Tubo de concreto linha 202 - sentido linha 153.

Estado de conservação: vegetação cobre totalmente o sistema

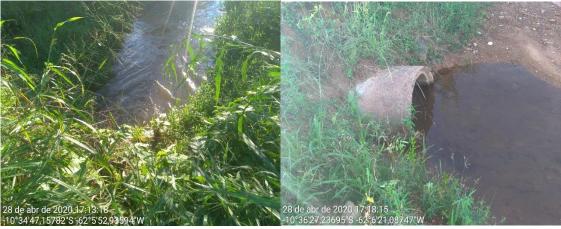
P 032- Tubo de concreto linha 202 - sentido linha 153.

Estado de conservação: o tubo encontra-se submerso por isso não é possível precisar seu estado de conservação. Nota-se vegetação alta no entorno da entrada do tubo, o que causa entupimentos e perca/diminuição da capacidade de drenagem do aparelho.

033 - Tubo de concreto linha 202 - sentido linha 153.

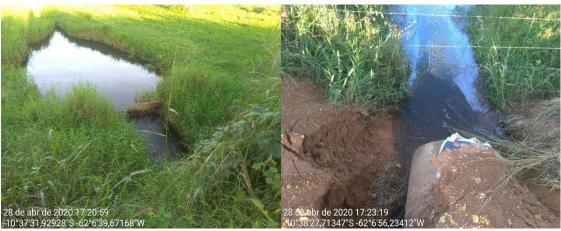
P 035- Tubo de concreto linha 202 - sentido linha 153.

Estado de conservação: apresenta bom estado de conservação, bordas sem sinais de desgaste, ausência de erosão no entorno, sem sinais de danos que comprometam a estrutura, tais como fendas, rachaduras, erosão. Etc.

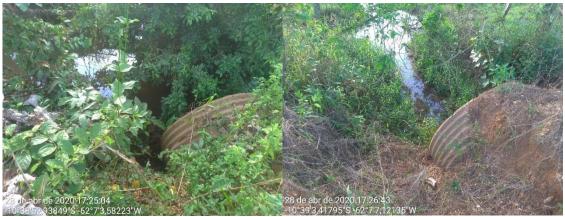
P 037 - Tubo Armco linha 202 sentido linha 153. Estado de conservação: Apresenta bom estado de conservação, com bordas pouco desbastadas e sem nenhum sinal de danificação interna que comprometa a estrutura (furos, rachaduras, fendas, etc). A área ao redor está com vegetação alta, o que pode comprometer suas funções.

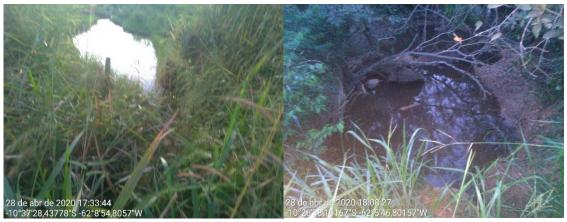
P 038 - Tubo Armco linha 202 sentido linha 153. Estado de conservação: Apresenta bom estado de conservação, com bordas pouco desbastadas e sem nenhum sinal de danificação interna que comprometa a estrutura (furos, rachaduras, fendas, etc). A área ao redor está com vegetação alta, o que pode comprometer suas funções.

P 039 – Tubo de concreto linha 201 sentido 153. Estado de conservação: o tubo encontra-se submerso por isso não é possível precisar seu estado de conservação. Nota-se vegetação alta no entorno da entrada do tubo, o que causa entupimentos e perca/diminuição da capacidade de drenagem do aparelho.

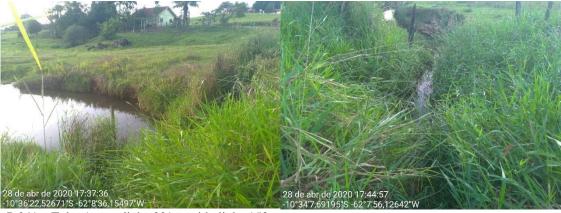
P 040 – Tubo Armco linha 201 sentido linha 153. Estado de conservação: difícil precisar o estado de conservação por conta das condições locais. Nota-se, entretanto, que a peça tem sido funcional.

P 041 – Tubo Armco linha 201 sentido linha 153. Estado de conservação: Apresenta bom estado de conservação, com bordas pouco desbastadas e

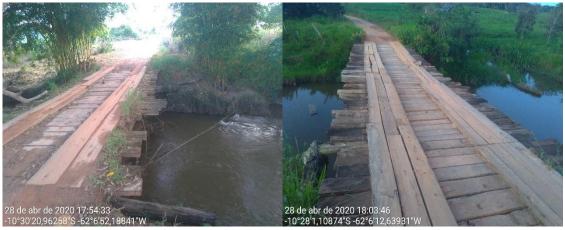
P 042 – Tubo concreto linha 201 sentido linha 153.

sem nenhum sinal de danificação interna que comprometa a estrutura (furos, rachaduras, fendas, etc). A área ao redor está com vegetação alta, o que pode comprometer suas funções.

Estado de conservação: Nota-se vegetação alta no entorno da entrada do tubo, o que causa entupimentos e perca/diminuição da capacidade de drenagem do aparelho.

P 043 - Ponte de madeira linha 201 sentido linha 153.

Estado de conservação: até o momento tem atendido às necessidades de tráfego local, entretanto deve-se levar em consideração a pouca durabilidade/vida útil desse tipo de estrutura de madeira.

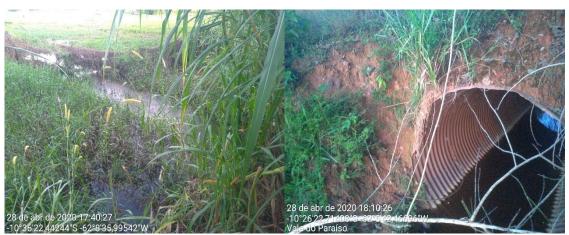
P 044 - Ponte de madeira linha 201 sentido linha 153.

Estado de conservação: até o momento tem atendido às necessidades de tráfego local, entretanto deve-se levar em consideração a pouca durabilidade/vida útil desse tipo de estrutura de madeira.

P 045 – Tubo de concreto linha 201 sentido linha 153.

Estado de conservação: Nota-se vegetação alta no entorno da entrada do tubo, o que causa entupimentos e perca/diminuição da capacidade de drenagem do aparelho.

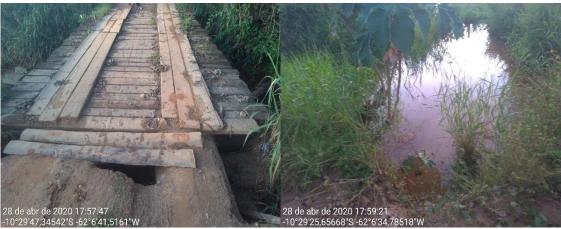
P 047 - Ponte de madeira linha 201 sentido linha 153.

Estado de conservação: As tábuas das extremidades da ponte estão soltas, possivelmente por terem sido colocadas improvisamente. Até o momento tem atendido às necessidades de tráfego local, entretanto deve-se levar em consideração a pouca durabilidade/vida útil desse tipo de estrutura de madeira.

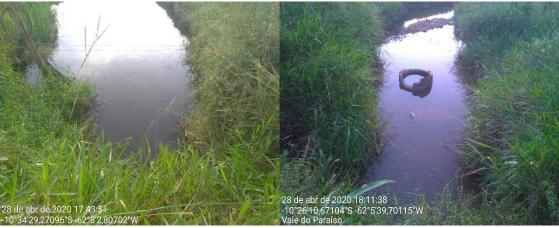
P 048 – Tubo de concreto linha 201 sentido linha 153.

Estado de conservação: Nota-se vegetação alta no entorno da entrada do tubo, o que causa entupimentos e perca/diminuição da capacidade de drenagem do aparelho.

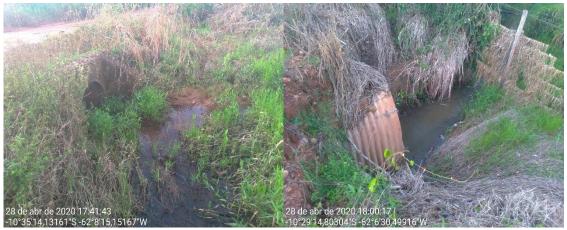
P 050 – Tubo de concreto linha 201 sentido linha 153.

Estado de conservação: o tubo encontra-se submerso por isso não é possível precisar seu estado de conservação. Nota-se que as bordas estão bastante desgastadas.

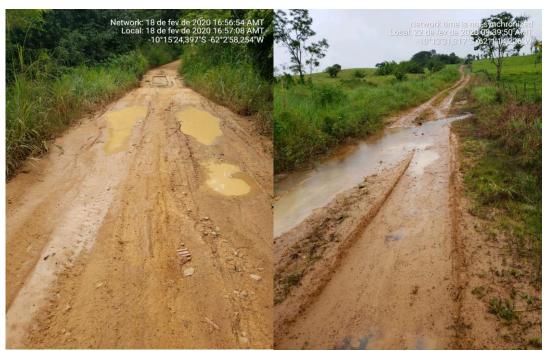
P 054 - Erosão do Pavimento, Linha 201

P 055- Falta de Drenagem no Pavimento, próximo a uma ponte de madeira, linha 201

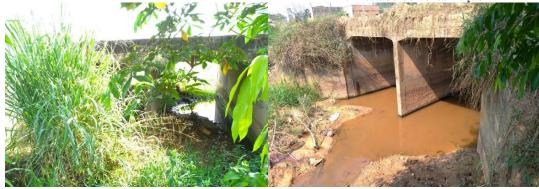
Fundo de Vale 1 - Av. Paraná – SETOR 2 10°25'28.04"S e 62°7'44.66"W Galeria de concreto armado Bom estado de conservação

Fundo de Vale 2 - Rua Treze de Fevereiro -SETOR 4 10°25'44.85"S e 62°7'36.51"W Galeria de concreto armado Bom estado de conservação

Fundo de Vale 3 - Rua 13 de Fevereiro -SETOR 4 10°25'43.28"S e 62°7'41.83"W Galeria de concreto armado Bom estado de conservação

Fundo de Vale 4 - Av. Paraná – Vila Boa Esperança 10°26'0.20"S e 62°7'51.29"W Galeria de concreto armado Bom estado de conservação Fonte: Comitê Executivo do PMSB de Vale do Paraíso (2021).

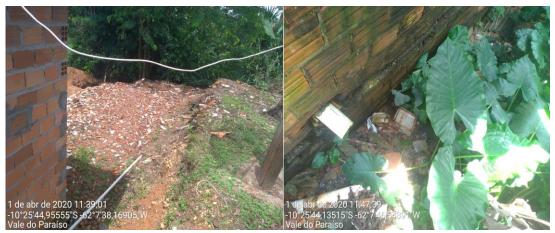
Figura 168- Ligações Clandestinas no Município de Vale do Paraíso

Despejo inadequado de esgoto doméstico nas macrodrenagens naturais na sede municipal 10°25'42.16"S e 62°7'41.47"W 10°25'44.94"S e 62°7'38.44"W

Despejo inadequado de esgoto doméstico nas macrodrenagens naturais na sede municipal 10°25'44.9"S e 62°7'38.16"W 10°25'44.13"S e 62°7'46.54"W

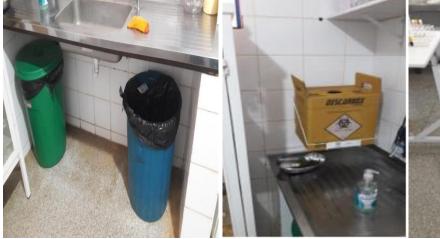
Figura 205 - Acondicionamento de RSS no interior do HPP - Hospital de Pequeno Porte

O acondicionamento dos resíduos é realizado pelos funcionários de forma apropriada, conforme a Resolução da Diretoria Colegiada - RDC 222 de 2018. Os perfurocortantes são acondicionados em caixas específicas de papelão devidamente rotulada e os contaminantes biológicos em sacos plásticos resistentes que em seguida são armazenados em bombonas de 200 L hermeticamente fechadas (Figura 205).

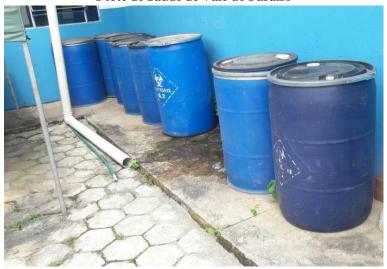
Figura 206 - Bombonas de armazenamento de resíduos de serviço de saúde no HPP - Hospital de Pequeno Porte de Saúde de Vale do Paraíso

Após o acondicionamento, os RSS são destinados para o armazenamento temporário externo, até a realização da etapa de coleta. Os RSS são armazenados na área externa do HPP – Hospital de Pequeno Porte (Figura 206).

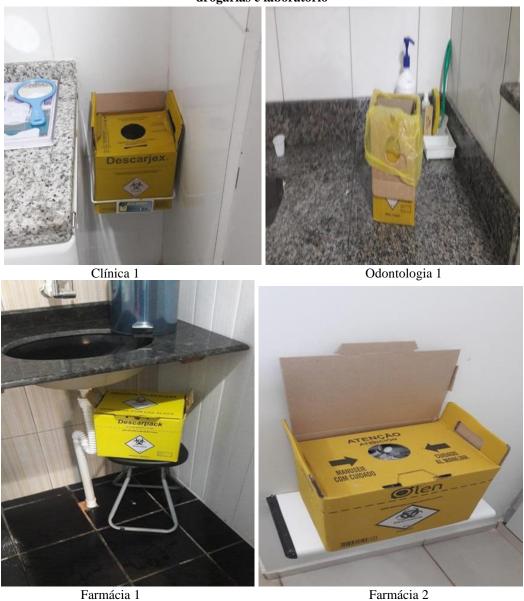
Figura 210 - Acondicionamento dos resíduos de serviço de saúde nos consultórios odontológicos, nas drogarias e laboratório

O acondicionamento dos resíduos de Serviço de Saúde privados é realizado pelos funcionários na sua origem (empresas geradoras do município), sendo os perfurocortantes acondicionados em caixas específicas de papelão devidamente rotulada e os contaminantes biológicos em sacos plásticos resistentes (Figura 210).

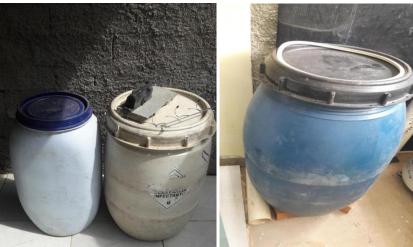
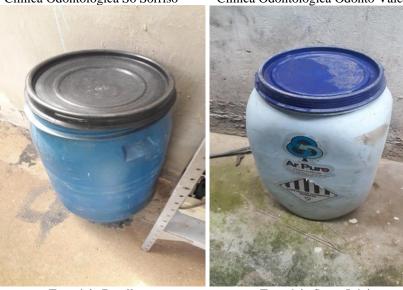
Figura 211 - Locais identificados e Bombonas de armazenamento de resíduos de serviço de saúde

Após o acondicionamento, os RSS são destinados para o armazenamento temporário nas próprias unidades particulares em bombonas hermeticamente fechadas disponibilizadas pela empresa de coleta (Figura 211).

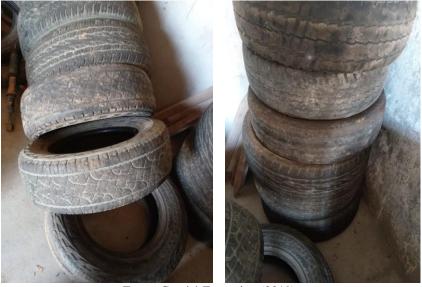
Figura 216 - Acondicionamento de pneus para descarte

posterior coleta (Figura 215). Os pneus inservíveis e as carcaças de baterias são acondicionados em locais cobertos nos próprios estabelecimentos geradores (Figura 216).

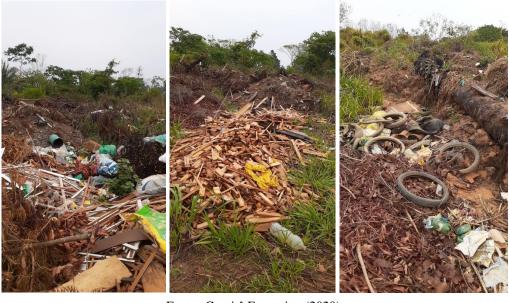
Figura 228 - Descarte irregular de resíduos no lixão desativado

O antigo lixão encontra-se em recuperação através do crescimento da vegetação natural. A área encontra-se parcialmente cercada e não foram observadas outras medidas de controle ambiental, como postos de monitoramento, placas informativas de área de deposição desativada e análises que comprovem o monitoramento da água subterrânea e superficial. Ainda é observado o descarte irregular de resíduos no local, conforme podemos observar na Figura 228, ou seja, existe a entrada e saída de pessoas e animais na área. No município não foram observadas outras áreas contaminadas.
