**PRODUTO C - RELATÓRIO DO DIAGNÓSTICO TÉCNICO-
PARTICIPATIVO DO PLANO MUNICIPAL DE SANEAMENTO
BÁSICO – PMSB DE COLORADO DO OESTE/RO**

AGOSTO/2020

**RELATÓRIO DO DIAGNÓSTICO TÉCNICO-
PARTICIPATIVO DO PLANO MUNICIPAL DE
SANEAMENTO BÁSICO – PMSB DE COLORADO DO
OESTE/RO**

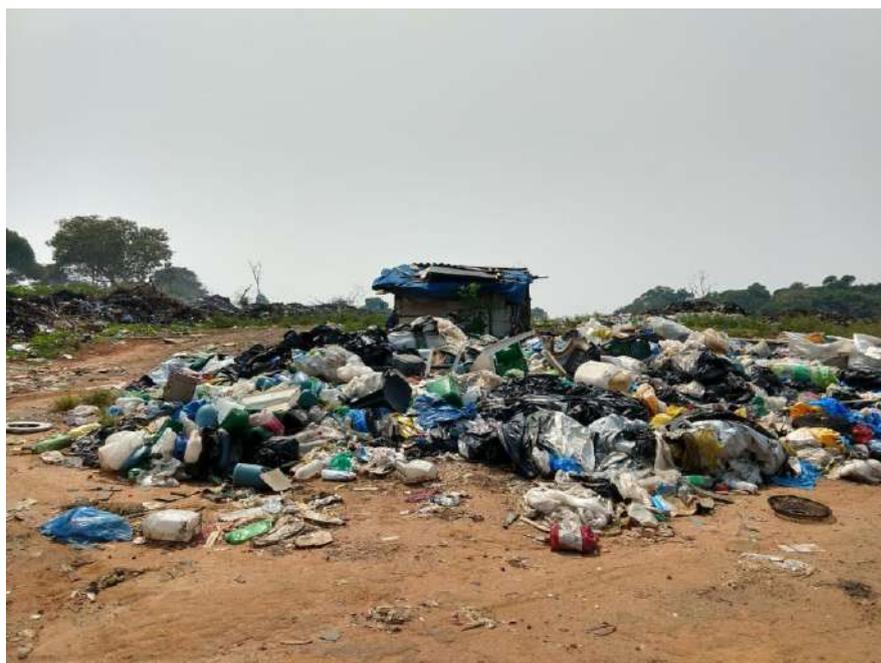
Figura 26 – Área do Lixão Municipal

O Lixão Municipal possui cerca de 49.887 m². No local, são depositados todos os tipos de resíduos, com exceção dos resíduos de serviços de saúde, que são coletados por empresa especializada na área. Há catadores dispersos, não vinculados a associações. A Figura 26 apresenta a área do Lixão.

Ainda no que tange a qualidade da água do manancial há um “lixão” a céu aberto, em total desacordo com as normas ambientais e de saúde pública, o qual permanece e está a montante da captação que abastece a cidade. Além de causar danos ao meio ambiente, coloca a natureza, plantas e animais em perigo, a ocorrência de queimadas provoca danos à saúde, principalmente em períodos mais secos. A Figura 32 apresenta a localização do lixão em relação a captação, onde podemos ver que ele se encontra dentro da microbacia do Rio Sete Voltas.

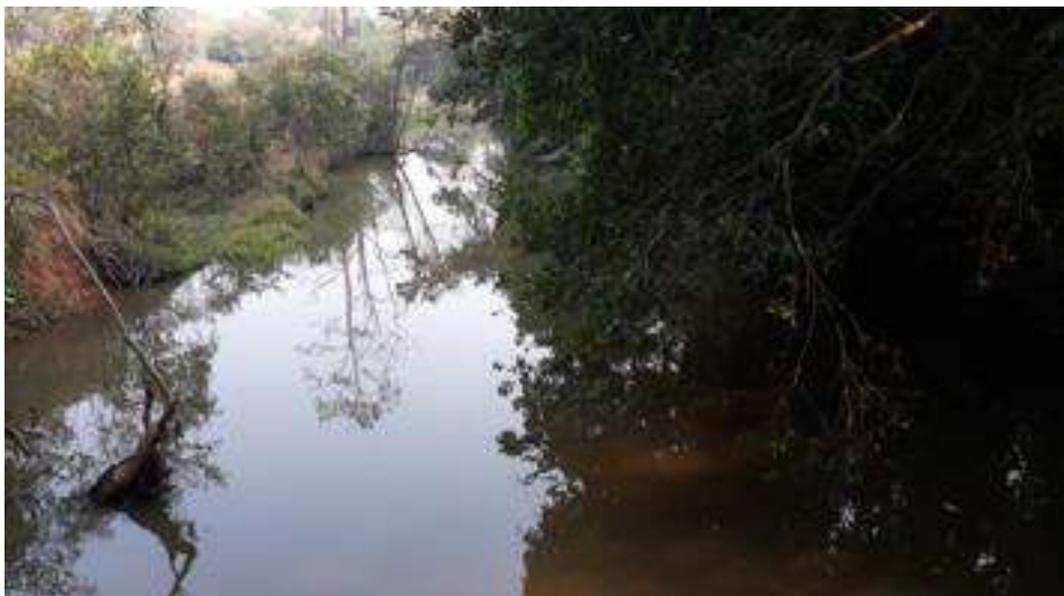
Figura 30 - Vista do manancial a montante da captação.

De acordo com o relatório anual para informação ao Consumidor fornecido pela CAERD (2018), o Igarapé 7 Voltas sofre degradação em função da intensa atividade agropastoril resultando em perdas significativas de sua vegetação e proteção de suas matas ciliares. Nota-se que a ação antrópica provocou problemas ambientais que afetaram e afetam diretamente a vida da população. A Figura 31 mostra como o Rio Sete Voltas possui Área de Preservação Permanente (APP) afetada pela atividade agropecuária a montante da captação, destacando-se que o local com vegetação mais preservada se encontra dentro da área da CAERD.

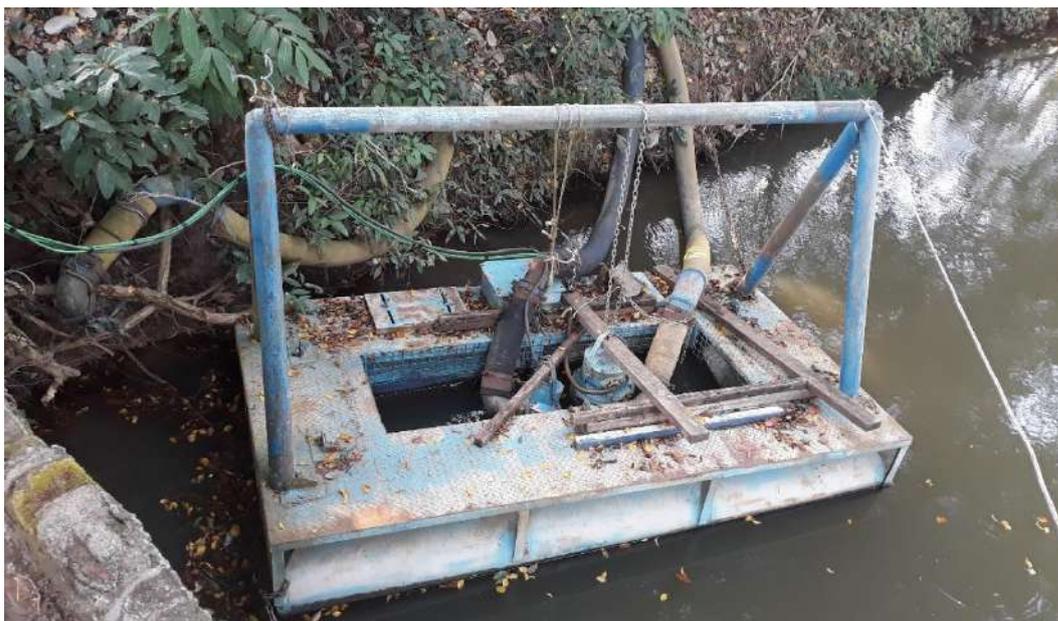
Figura 34 – Sistema de captação do SAA da Sede Municipal.

A captação do Sistema de Abastecimento de Água (SAA) da Sede Municipal é do tipo flutuador. O flutuador da captação é metálico de formato retangular com 3,75 m² (1,5 m x 2,5 m), encontra-se ancorado na margem do Rio Sete Voltas, onde serve de sustentação para as bombas de elevação de água bruta. A Figura 34 apresenta o flutuador acompanhado por duas bombas submersas.

Os equipamentos estão em bom estado de conservação, porém eles estão assentados sobre flutuante de forma inadequada (fora de alinhamento) e aparentemente improvisados. O sistema de ancoragem dos flutuantes, a sustentação dos mangotes e a fixação dos cabos de energia elétrica devem ser melhorados.

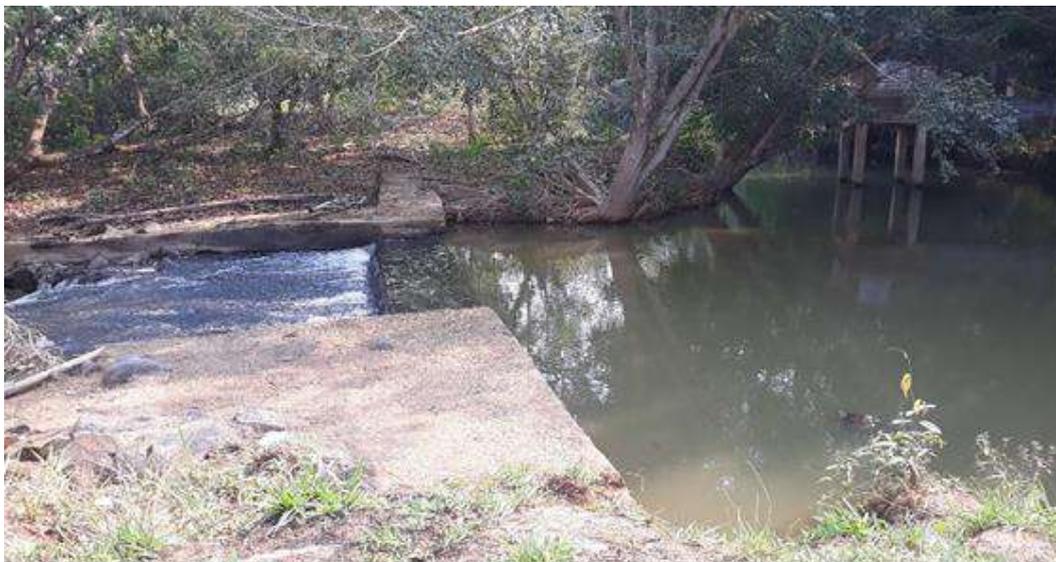
Figura 35 – Barragem de nível na captação do SAA da Sede Municipal.

Em visita *in loco* observou-se que a existência de dificuldade na captação de água no período de estiagem, devido ao assoreamento do leito do Rio provocado pela destruição das matas ciliares. Para garantir o abastecimento contínuo de água durante o período de estiagem o SAA conta com uma barragem de nível construída em alvenaria no manancial.

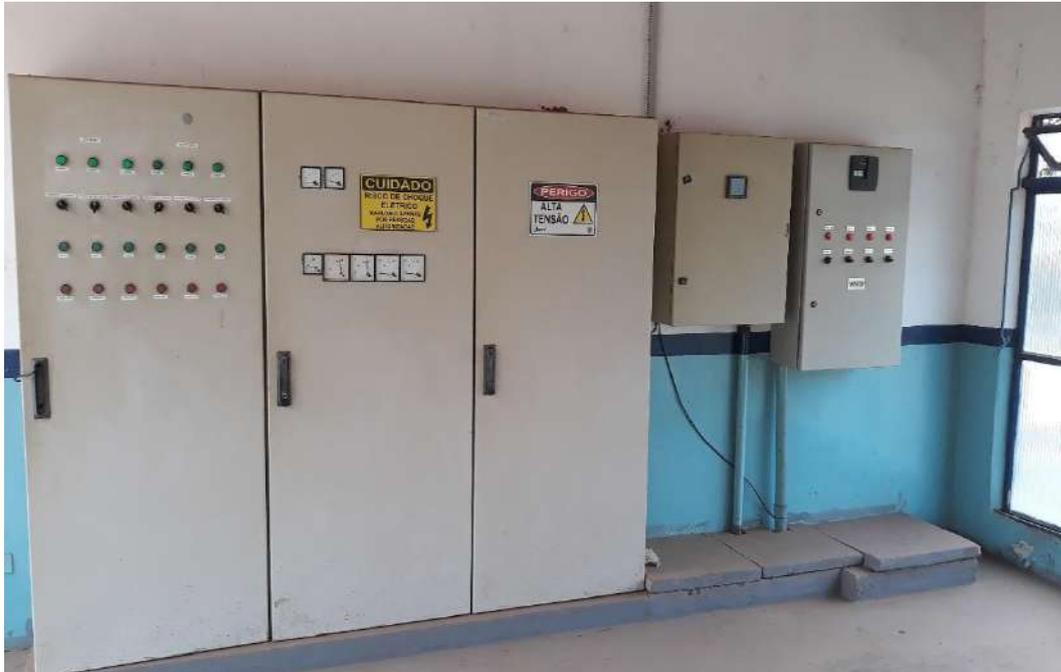
Figura 38 - Painel de comando e sistema de automação da Captação e Estação Elevatória de Água Tratada do SAA.

No croqui apresenta 3 bombas, porém foi identificado que o sistema possuía apenas duas bombas operando, devido a bomba reserva estar em manutenção. O acionamento das bombas é realizado por energização através de um sistema de automação conectado ao painel de comando, sendo o painel de comando e o painel de automação ambos protegidos por uma caixa de proteção metálica e em ótimas condições de uso, e a parte elétrica se apresenta intacta sem sinais de curtos circuitos conforme observações *in loco*. O acionamento do conjunto elevatório da captação ocorre no mesmo painel de comando no qual é realizado o acionamento das elevatórias de água tratada, que se localiza a aproximadamente 35 metros de distância da captação em abrigo coberto construído em alvenaria, de 39m² e se encontra em boas condições estruturais.

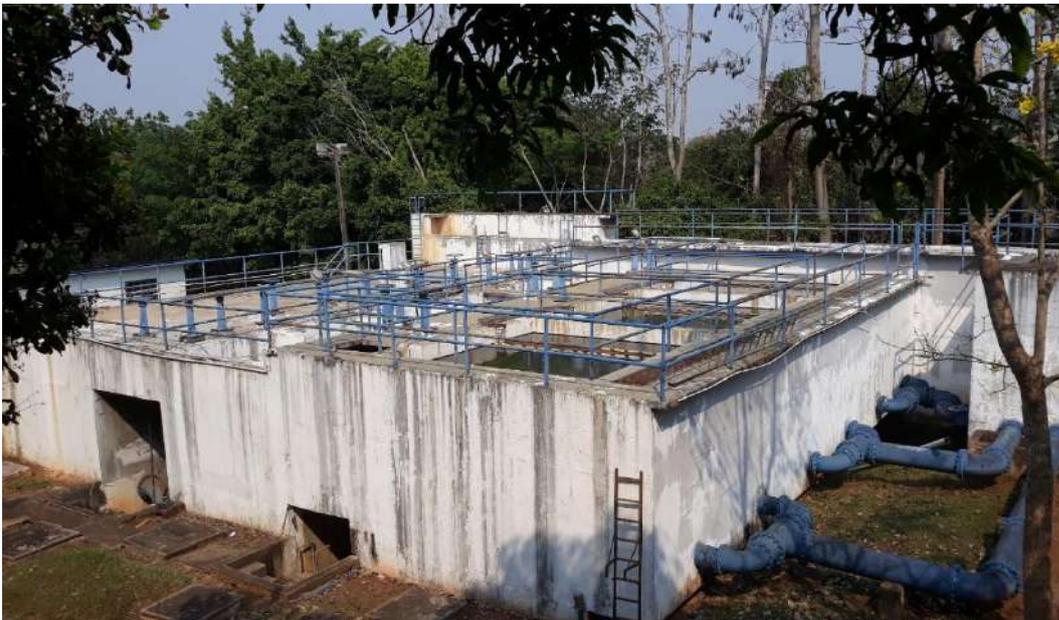
Figura 42 - Estação de tratamento de água

No sistema de tratamento da água em Colorado do Oeste não é utilizada a adição de Cal, por conta do PH da água bruta ser elevado. Após o tratamento a água utilizada para limpar o leito filtrante e na descarga do lodo do decantador é lançada sem tratamento no rio Sete Voltas, o mesmo onde é captada a água para realizar o tratamento. A CAERD está incumbida de construir um sistema de tratamento da água utilizada na ETA, de acordo com as exigências da SEDAM.

Foram identificados alguns defeitos no sistema de tratamento, sendo entre eles as placas do floculador que estão todas na mesma altura, alterando completamente o gradiente de velocidade especificado no projeto. Além deste fato, as placas das chicanas são de madeira e não possibilitam a estanqueidade, necessária, havendo fuga de água pelas frestas causando a quebra dos flocos em formação. Independente dos problemas citados, a água produzida é de boa qualidade de acordo com os exames laboratoriais apresentados pela CAERD.

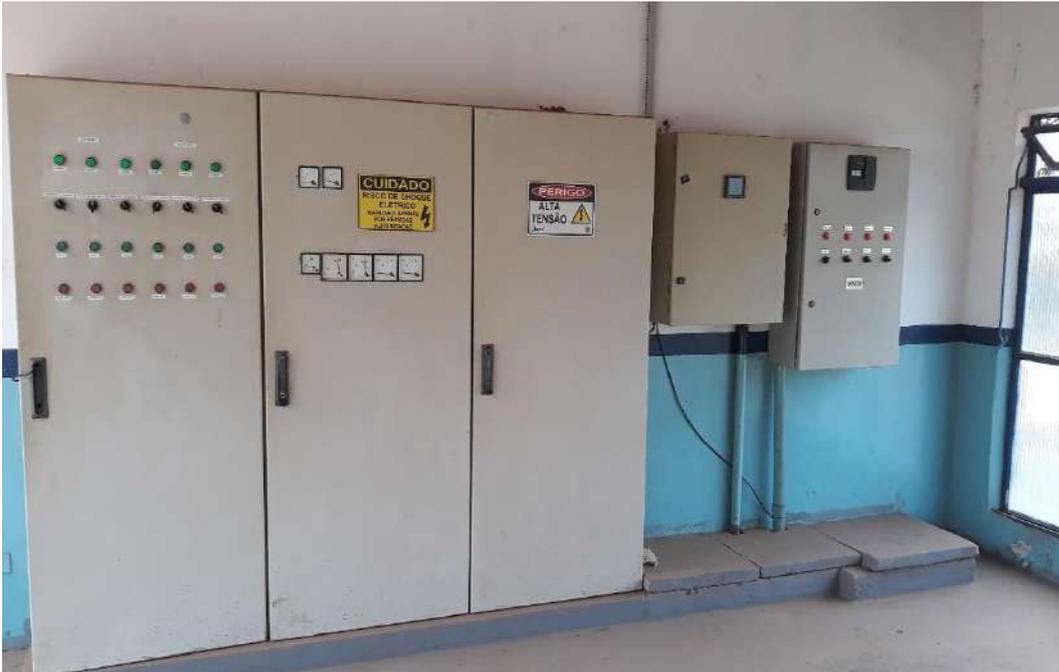
Figura 50 - Painel de comando e sistema de automação Estação Elevatória de Água Tratada e da Captação do SAA.

O acionamento das bombas é realizado por energização por meio de um sistema de automação conectado ao painel de comando, sendo o painel de comando e o painel de automação ambos protegidos por uma caixa de proteção metálica e em ótimas condições de uso, e a parte elétrica se apresenta intacta sem sinais de curtos circuitos conforme observações “*in loco*”, o acionamento das elevatórias de água tratada ocorre no mesmo painel de comando no qual é realizando o acionamento do conjunto elevatório da captação, ambos se localizam a aproximadamente 35 metros de distância da captação, em abrigo coberto construído em alvenaria, de 39m² e se encontra em boas condições estruturais.

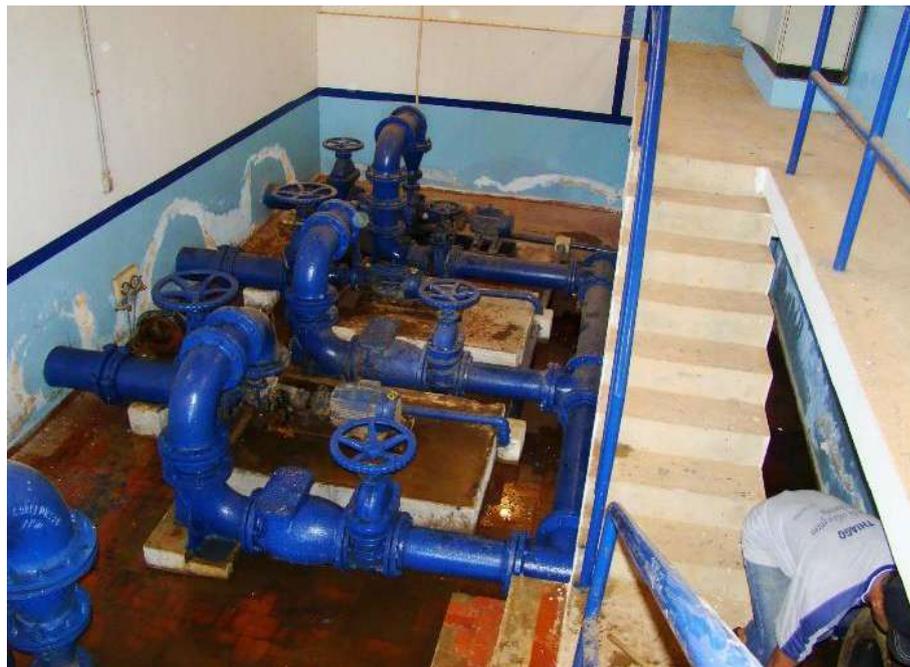
Figura 54- Conjuntos elevatórios que compõem a EEAT 3.

A EEAT 3 está instalada na mesma casa de bombas da EEAT 2, a qual realiza o recalque da água tratada do reservatório elevado (REL) ao reservatório enterrado (REN) do setor 02, possuindo 03 conjuntos de motobombas sendo uma reserva, os conjuntos e suas instalações elétricas se encontram conservados.

Os conjuntos elevatórios acima citados de EAAT's 2 e 3, operam em regime de funcionamento de 22 horas por dia, com energização das bombas por meio de um sistema de automação conectado ao painel de comando e de automação protegidos por uma caixa de proteção metálica e em ótimas condições de uso, e a parte elétrica se apresenta intacta sem sinais de curtos circuitos conforme observado “*in loco*”.

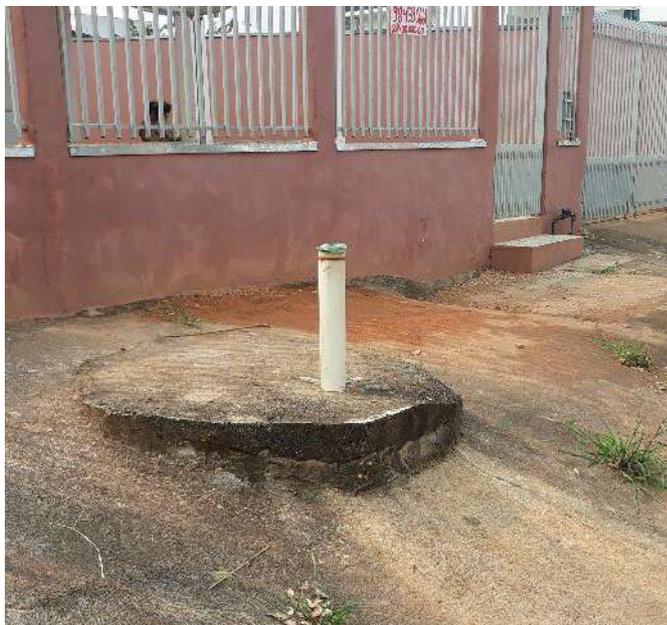
Figura 129 – Fossa rudimentar na Sede Municipal.

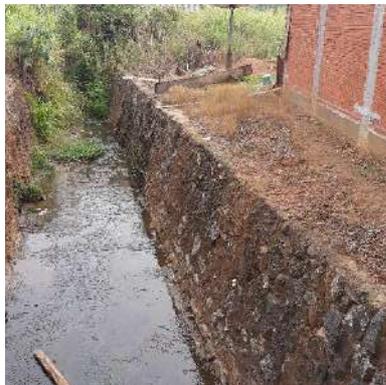
Figura 135 – Lançamento de esgoto doméstico identificado no ponto 4.

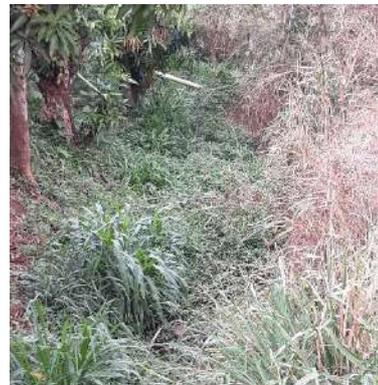
Figura 136 – Lançamento de esgoto doméstico identificado no ponto 5.

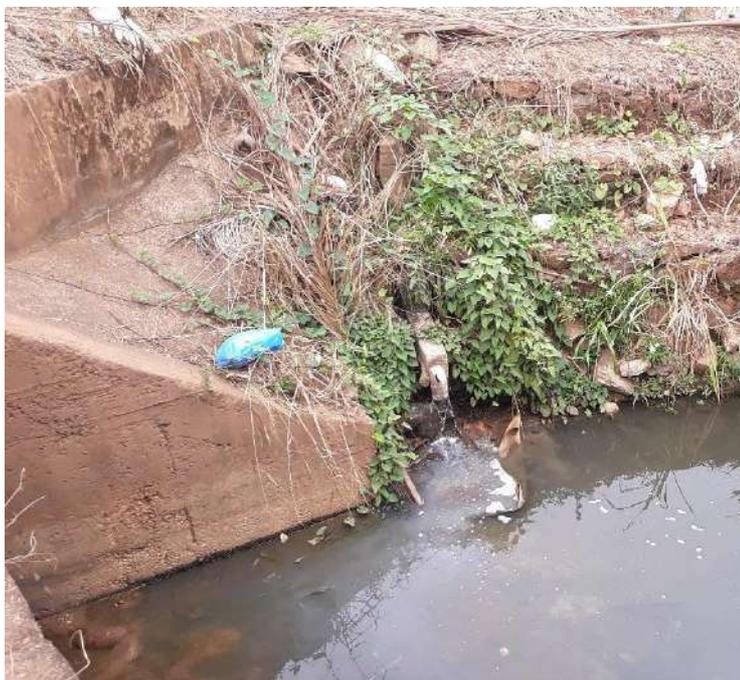
Figura 137 – Lançamento de esgoto doméstico identificado no ponto 6.

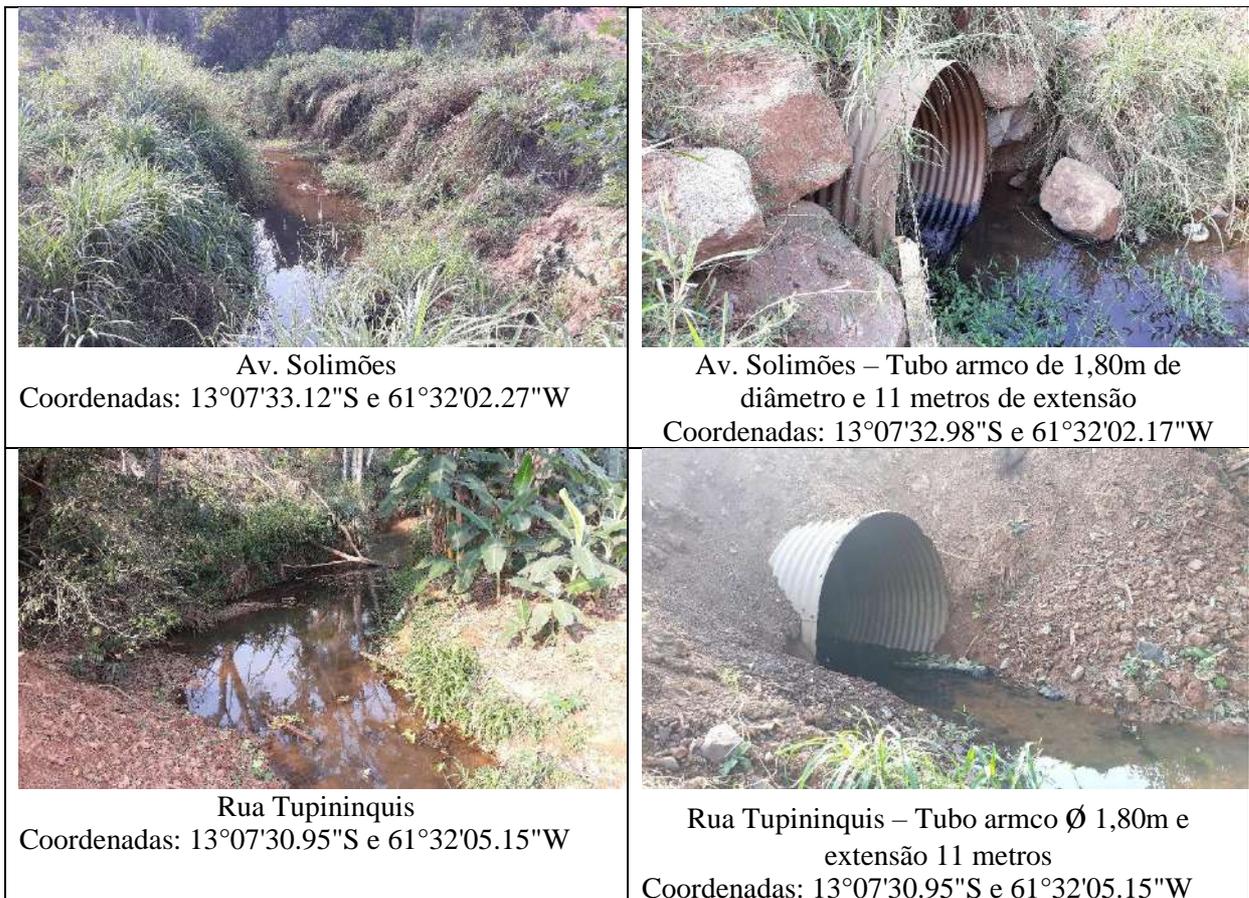
O canal atravessa o perímetro urbano tendo vários pontos onde possuem tubos metálicos de aço (armco) onde são considerados bueiros para passagem do canal de água e o tráfego de veículos, tais tubos estão localizados na respectivas Avenidas e ruas conforme Figura 143.

Figura 143- Canal 1 de Macrodrenagem na Sede de Colorado do Oeste

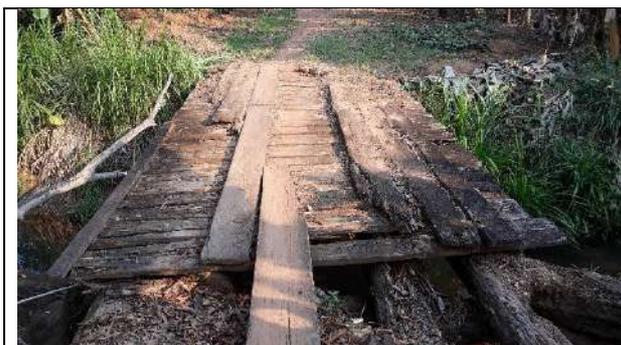
Rua Caetés – Ponte Interditada
 Coordenadas: 13°07'29.58"S e 61°32'08.96"W

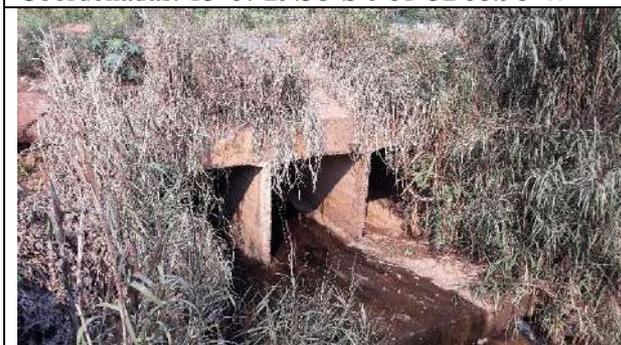
Rua Tupinambá – Galeria tripla 6m x 2m x 6m
 Coordenadas: 13°07'32.21"S e 60°32'15.07"W

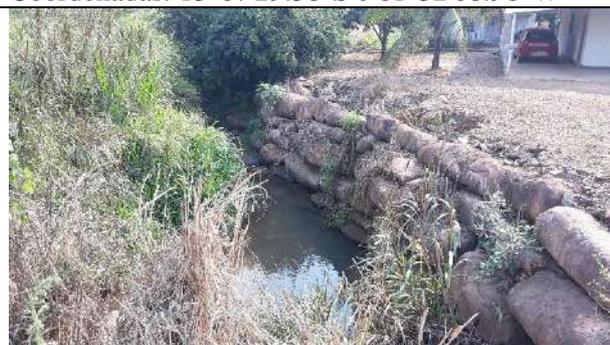
Rua Tupinambá – 1 lado retificado com pedras
 Coordenadas: 13°07'32.21"S e 60°32'15.07"W

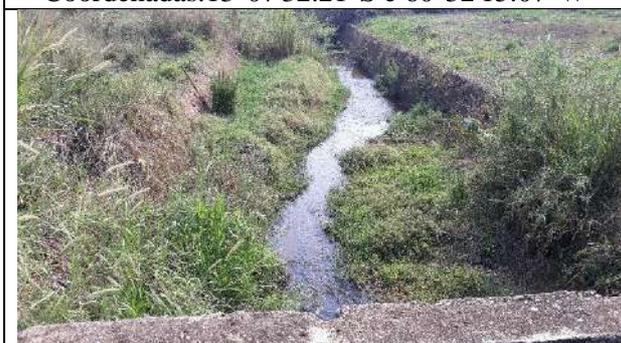
Rua Gês – Galeria de 2,5m x 2m x 6m
 Coordenadas: 13°07'32.29"S e 60°32'15.09"W

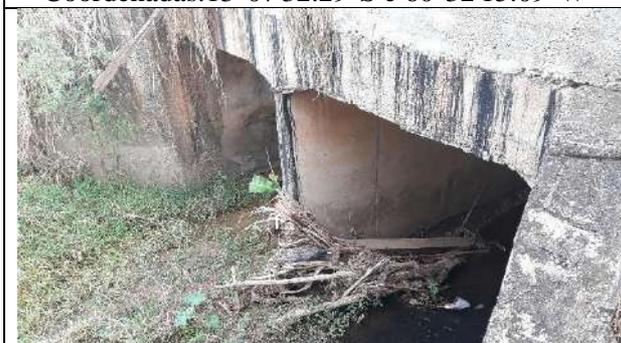
Rua Nu Aruaques – Galeria Dupla de 4m x 2m x 6m
 Coordenadas: 13°07'32.55"S e 60°32'18.66"W

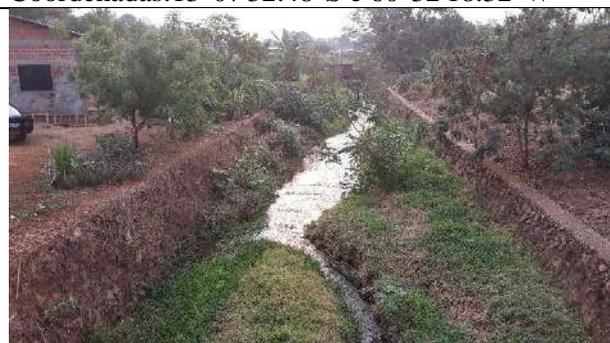
Rua Nu Aruaques - Canal retificado nas 2 laterais com pedra
 Coordenadas: 13°07'32.55"S e 60°32'18.66"W

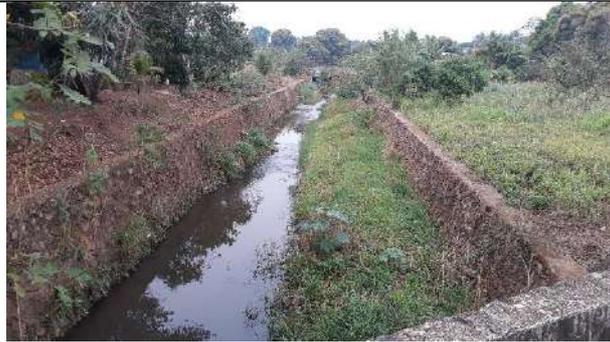
Rua Tapuias - Canal retificado nas 2 laterais com pedra
Coordenadas:13°07'31.24"S e 60°32'21.78"W

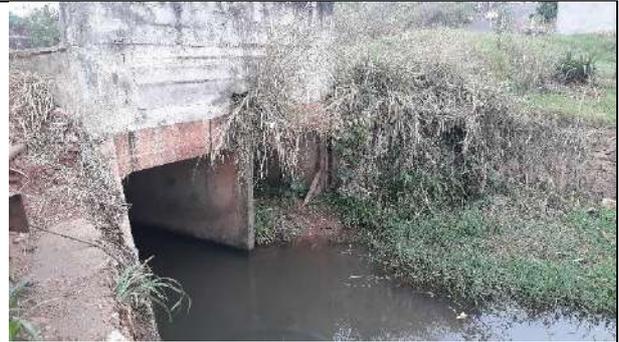
Rua Nu Aruaques - Galeria Dupla de 4m x 2m x 6m
Coordenadas:13°07'31.25"S e 60°32'22.07"W

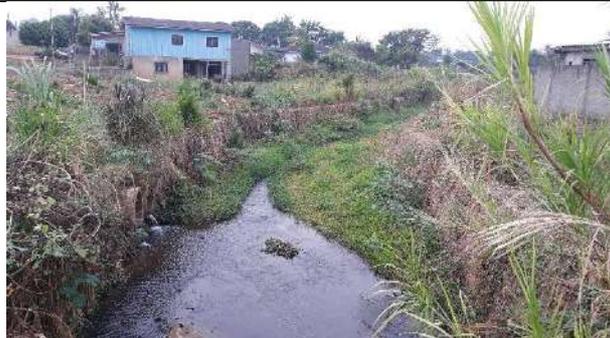
Rua Guarani - Canal retificado nas 2 laterais com pedra
Coordenadas:13°07'29.08"S e 60°32'25.36"W

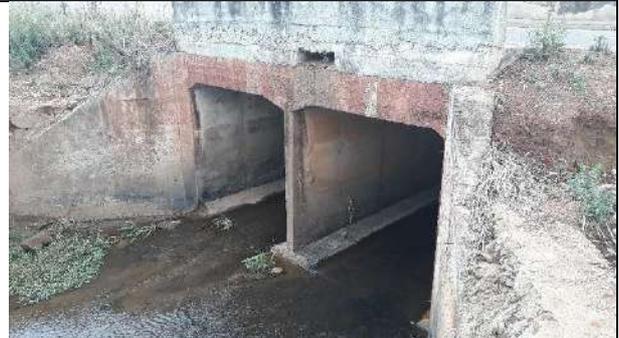
Rua Guarani - Galeria Dupla de 4m x 3m x 6m
Coordenadas:13°07'29.09"S e 60°32'25.47"W

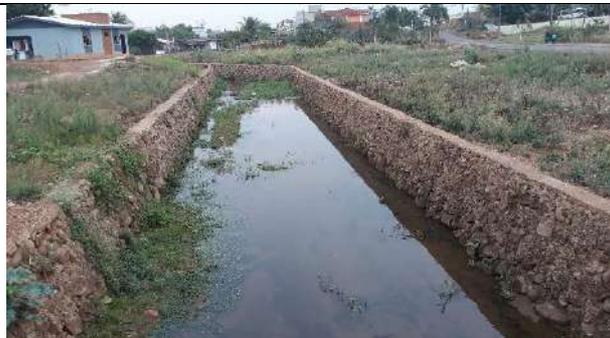
Rua Guarani - Canal retificado nas 2 laterais com pedra
Coordenadas:13°07'29.17"S e 60°32'25.73"W

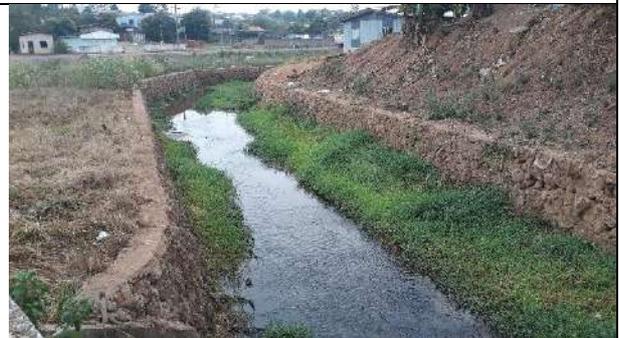
Rua Tupi - Canal retificado nas 2 laterais com pedra
Coordenadas:13°07'31.49"S e 60°32'28.39"W

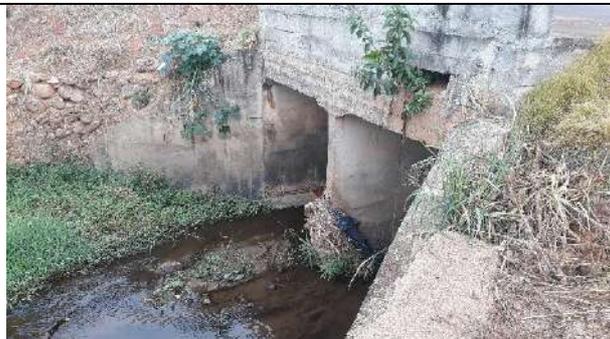
Rua Tupi - Galeria Dupla de 4m x 3m x 6m
Coordenadas:13°07'31.60"S e 60°32'28.59"W

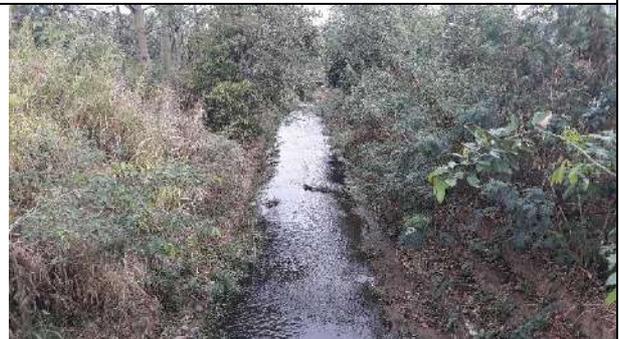
Rua Tupi - Canal retificado nas 2 laterais com pedra
Coordenadas:13°07'31.51"S e 60°32'28.82"W

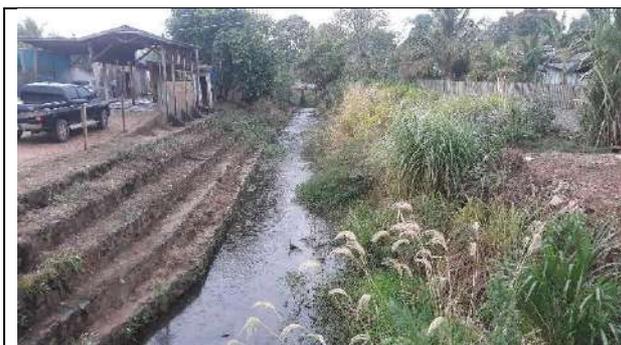
Rua Humaitá - Canal retificado 1 lateral com pedra
Coordenadas:13°07'31.99"S e 60°32'31.70"W

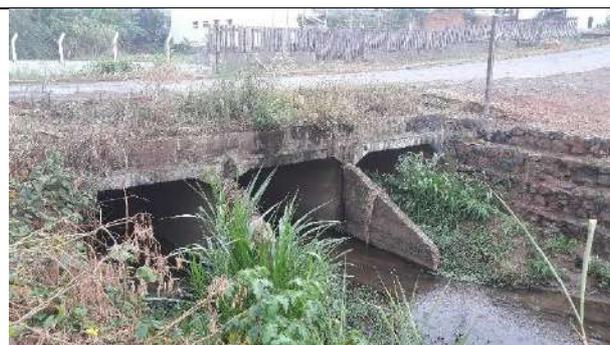
Rua Humaitá - Galeria tripla 6m x 2m x 6m
Coordenadas:13°07'32.04"S e 60°32'31.91"W

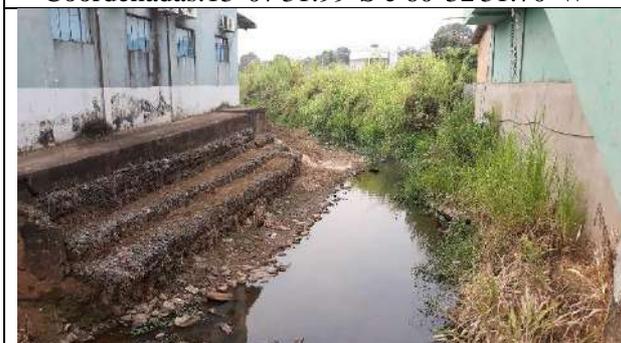
Rua Potguara - Canal retificado 1 lateral com pedra
Coordenadas:13°07'34.96"S e 60°32'35.16"W

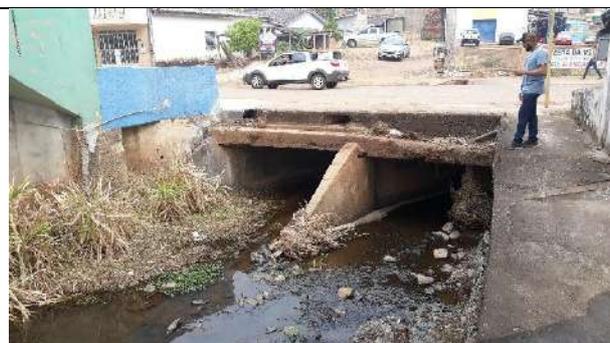
Rua Potguara - Galeria dupla 6m x 2m x 6m
Coordenadas:13°07'34.84"S e 60°32'35.33"W

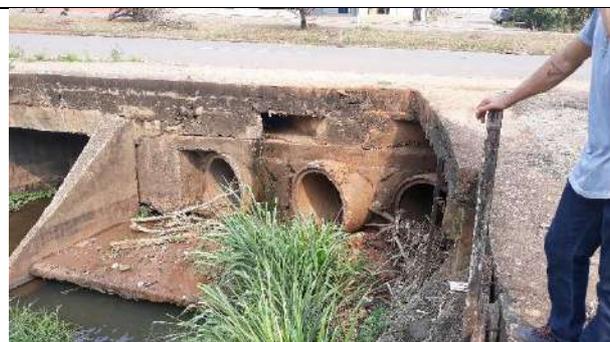
Av.Mal.Rondon – 3 manilha de 1m de diâmetro
Coordenadas:13°07'33.41"S e 60°32'38.41"W

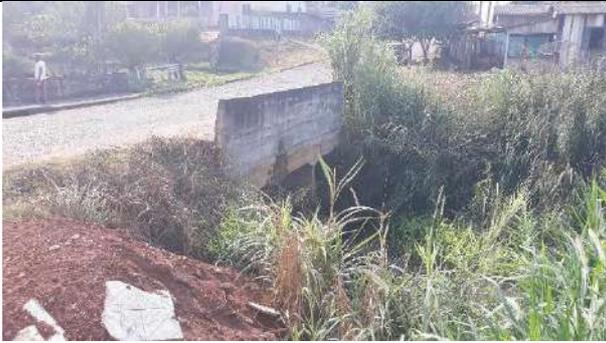
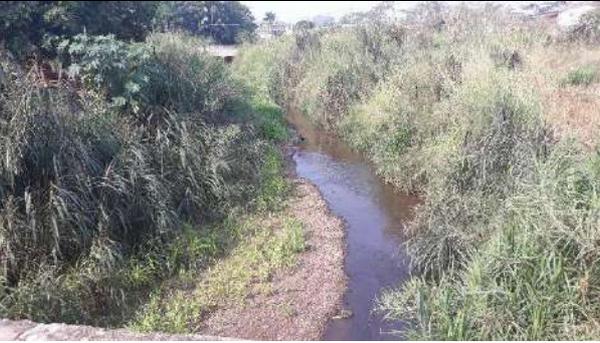
<p>Rua Helicônia - Galeria tripla 7,5m x 2,5m x 6m Coordenadas:13°07'34.72"S e 60°32'46.90"W</p>	<p>Rua Helicônia Coordenadas:13°07'34.72"S e 60°32'46.90"W</p>

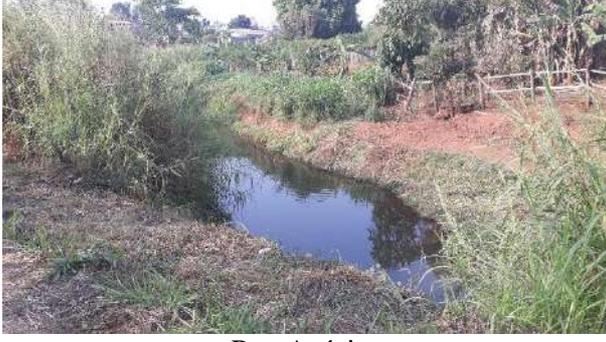
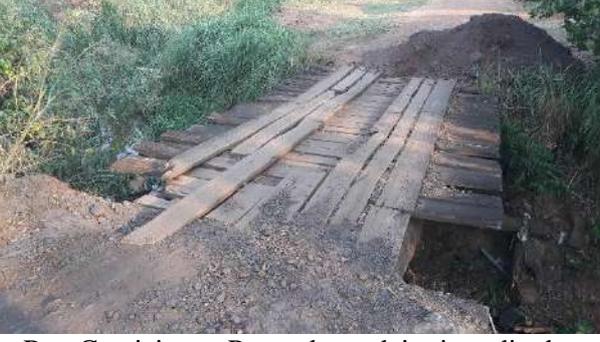
<p>Rua Acácia Coordenadas:13°07'38.01"S e 60°32'49.85"W</p>	<p>Rua Cerejeiras – Ponte de madeira interdita Coordenadas:13°07'35.07"S e 60°32'53.39"W</p>

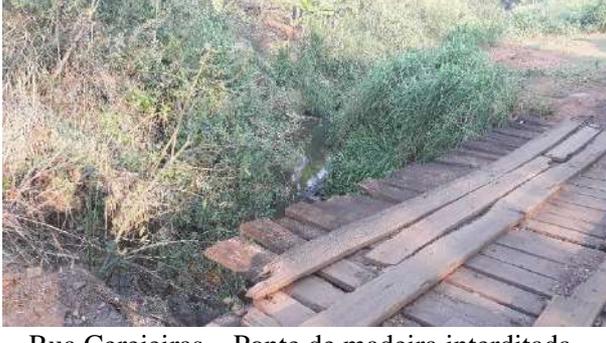
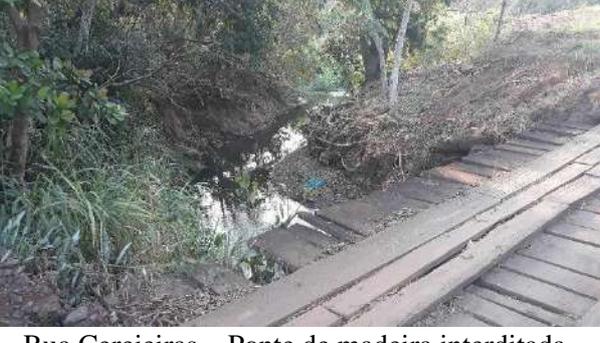
<p>Rua Cerejeiras – Ponte de madeira interdita Coordenadas:13°07'35.07"S e 60°32'53.39"W</p>	<p>Rua Cerejeiras – Ponte de madeira interdita Coordenadas:13°07'35.07"S e 60°32'53.39"W</p>

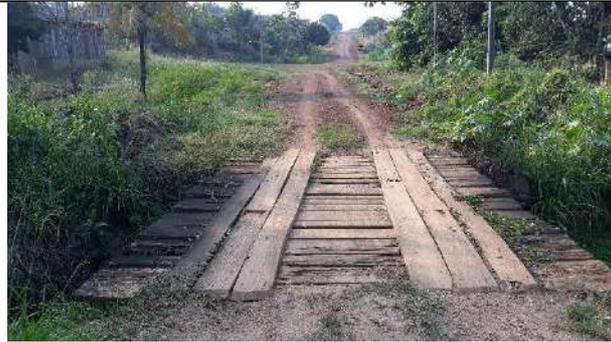
Rua Caetés – Ponte 4 m de extensão x 3m largura
Coordenadas: 13°07'28.22"S e 61°32'09.25"W

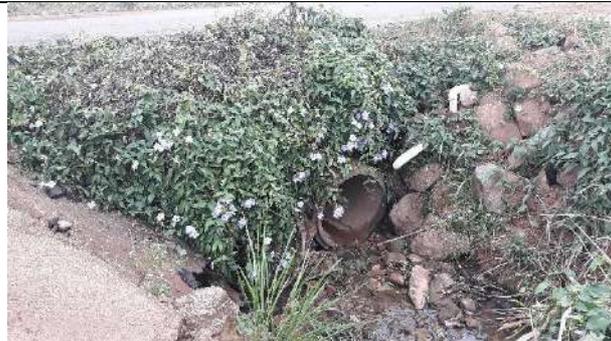
Av. Rio Negro – bueiro de travessia – 2 manilhas de 1m
Coordenadas: 13°07'20.74"S e 61°32'23.74"W

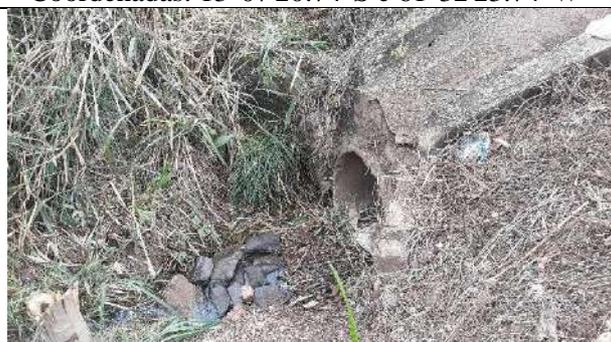
Rua Tapuias – bueiro, manilha de 0,80m
Coordenadas: 13°07'22.11"S e 61°32'23.12"W

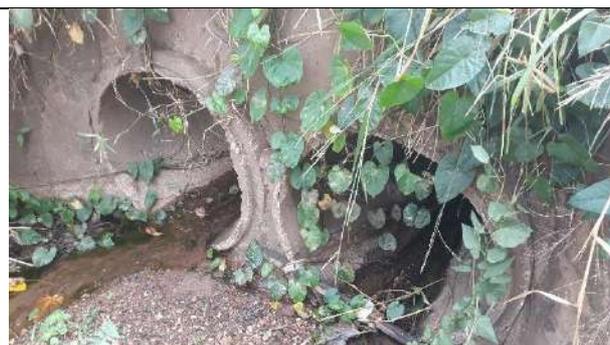
Rua Tupi – bueiro, 2 manilhas de 1m
Coordenadas: 13°07'49.60"S e 61°32'26.07"W

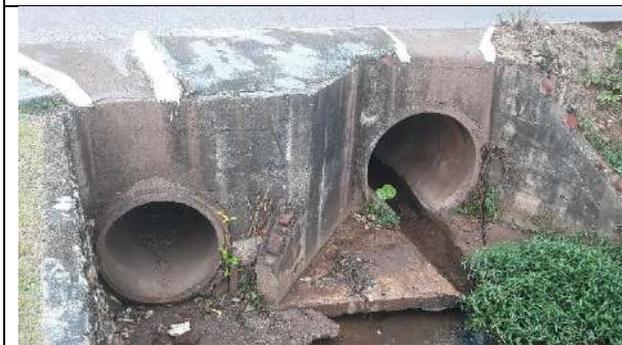
Rua Humaitá – bueiro, 1 manilha de 1m e outra de 1,2m
Coordenadas: 13°07'45.89"S e 61°32'30.00"W

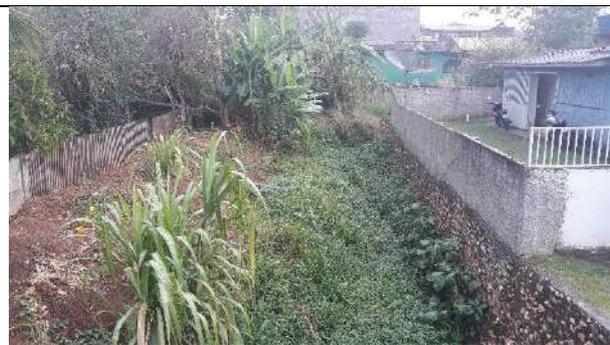
Rua Humaitá – Canal retificado
Coordenadas: 13°07'45.89"S e 61°32'30.00"W

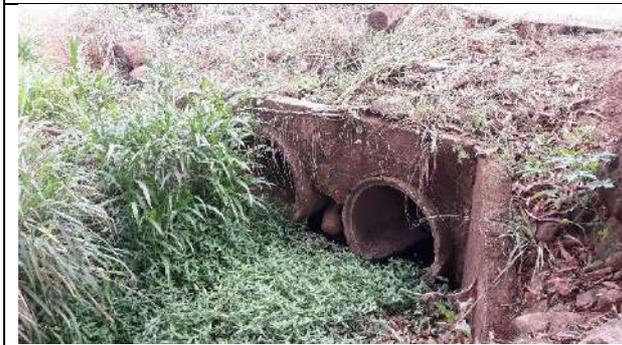
Av. Rio Madeira – bueiro, 2 manilhas de 1m
Coordenadas: 13°07'44.53"S e 61°32'31.69"W

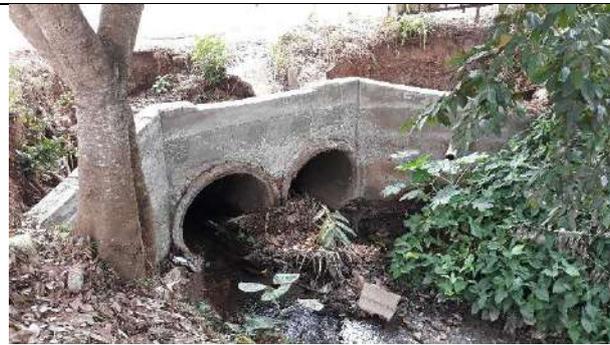
Av. Solimões – bueiro, 2 manilhas de 1m
Coordenadas: 13°07'37.40"S e 61°32'33.41"W

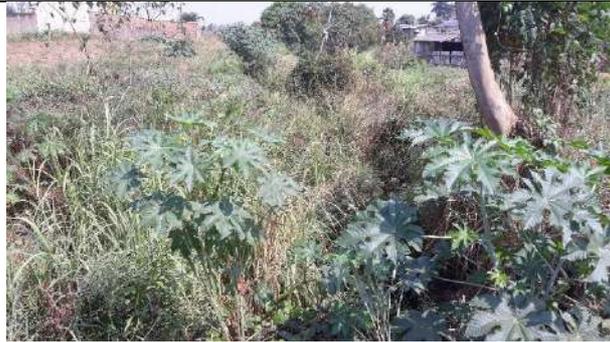
Rua Rio Grande do Sul – bueiro, manilha de 0,8m de diâmetro
Coordenadas: 13°06'57.62"S e 60°32'36.48"W

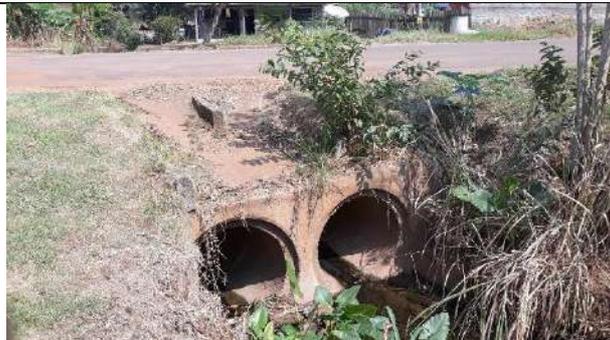
Rua Santa Catarina – 2 manilhas de 0,80m
Coordenadas: 13°06'57.90"S e 60°32'40.63"W

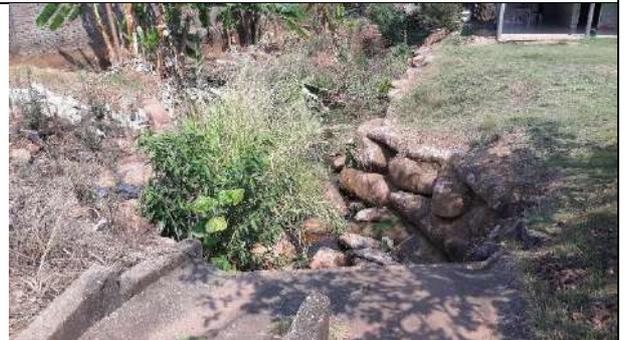
Rua Santa Catarina – 1 lado do canal retificado com pedras
Coordenadas: 13°06'57.90"S e 60°32'40.63"W

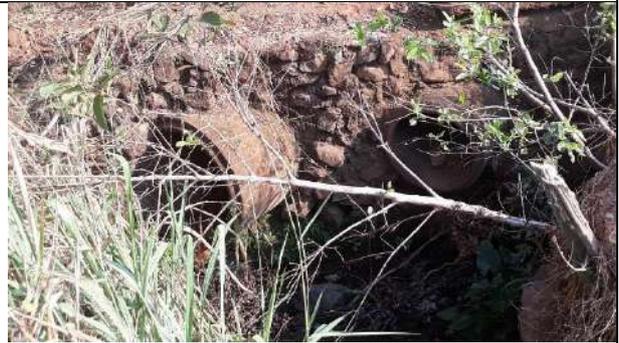
Rua Cabixi – Lançamentos galerias da
microdrenagem em ambos os lados
Coordenadas: 13°07'08.48"S e 60°33'00.84"W

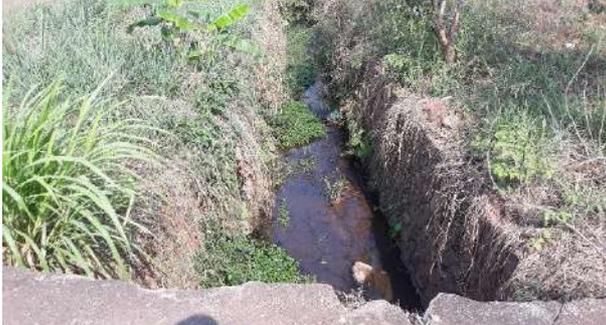
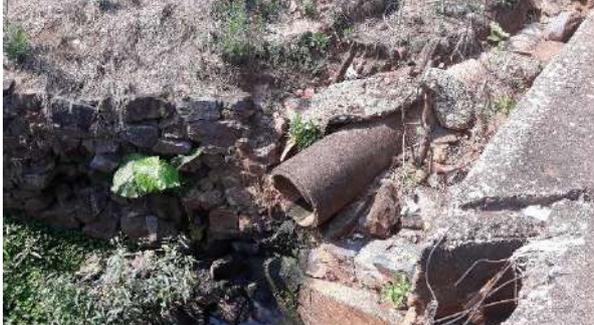
<p>Rua Rogerio Weber - Canal Retificado com pedras Coordenadas: 13°07'10.37"S e 60°33'03.73"W</p>	<p>Rua Rogerio Weber – Lançamento galeria da microdrenagem no canal retificado Coordenadas: 13°07'10.37"S e 60°33'03.73"W</p>

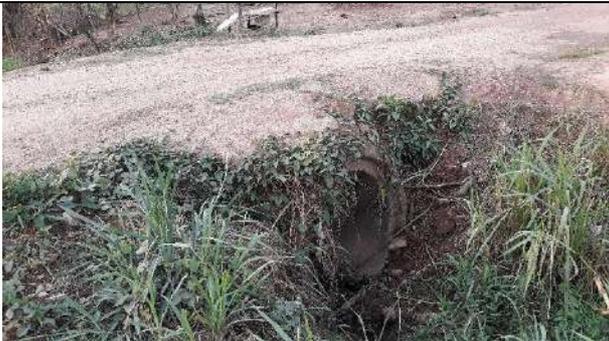
<p>Av. Xingu – Bueiro Manilha de 1,20m diâmetro Coordenadas: 13°06'41.88"S e 60°32'18.50"W</p>	<p>Av. Xingu Coordenadas: 13°06'41.88"S e 60°32'18.50"W</p>

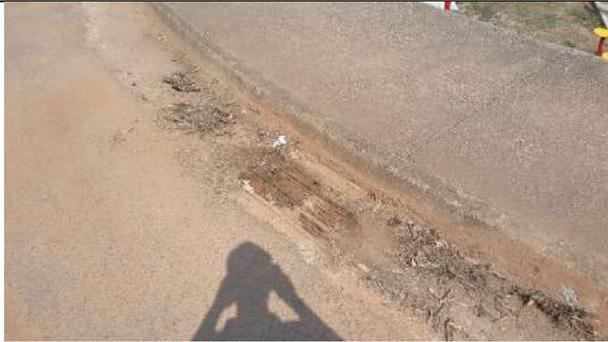
Boca de sarjeta em boas condições
Coordenadas: 13° 7'19.67"S e 60°32'44.85"W

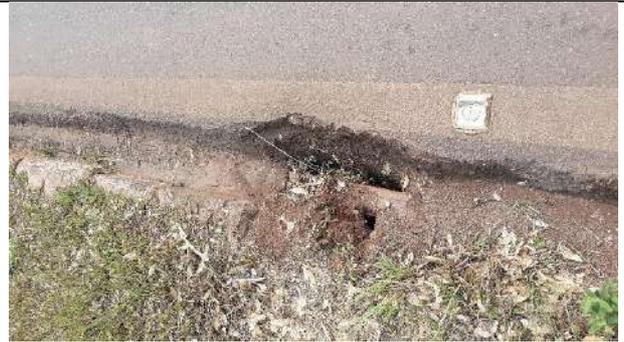
Boca de sarjeta com grelha obstruída e danificada na Av.Mal Rondon
Coordenadas: 13° 7'22.72"S e 60°32'40.77"W

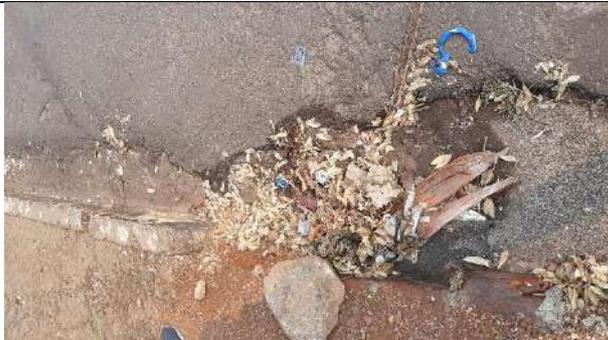
Boca de sarjeta obstruída na Av. Rio Negro
Coordenadas: 13° 7'23.17"S e 60°32'39.99"W

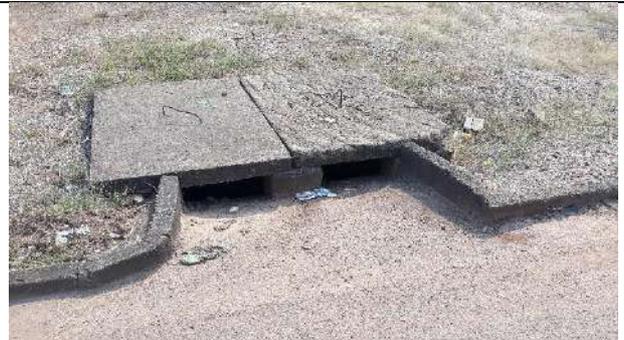
Boca de guia dupla em boas condições na Rua Tapinambá
Coordenadas: 13° 7'20.39"S e 60°32'39.99"W

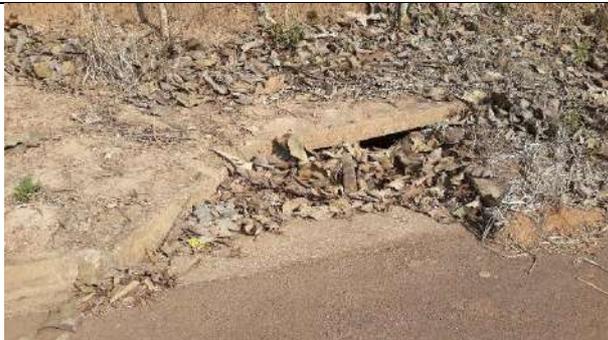
Boca de guia dupla obstruída na Rua Cabixi
Coordenadas: 13° 6'57.08"S e 60°33'2.45"W

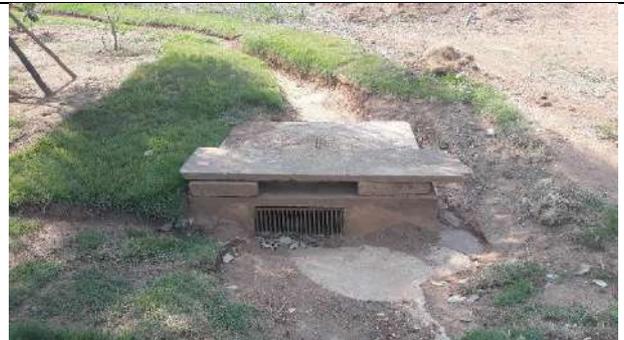
Boca simples em boas condições
Coordenadas: 13° 7'19.15"S e 60°32'46.80"W

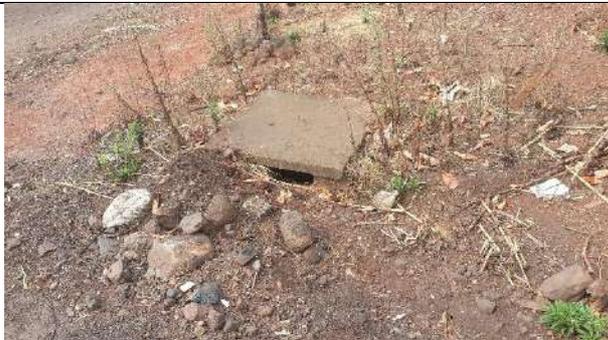
Boca simples obstruída na Rua Humaitá
Coordenadas: 13° 7'59.44"S e 60°32'27.77"W

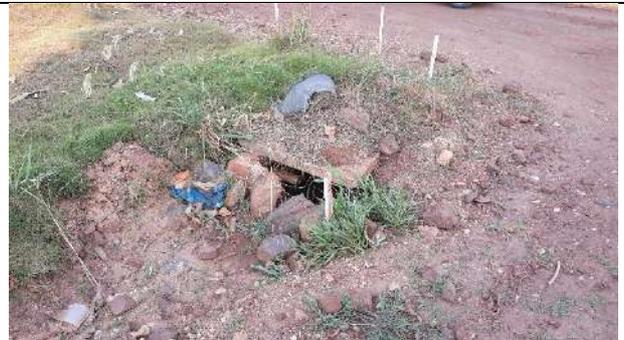
Boca simples obstruída e danificada na Rua Caetés
Coordenadas: 13° 7'18.65"S e 60°32'10.45"W
