**PRODUTO C - RELATÓRIO DO DIAGNÓSTICO TÉCNICO-
PARTICIPATIVO DO PLANO MUNICIPAL DE SANEAMENTO
BÁSICO – PMSB DE COLORADO DO OESTE/RO**

AGOSTO/2020

**RELATÓRIO DO DIAGNÓSTICO TÉCNICO-
PARTICIPATIVO DO PLANO MUNICIPAL DE
SANEAMENTO BÁSICO – PMSB DE COLORADO DO
OESTE/RO**

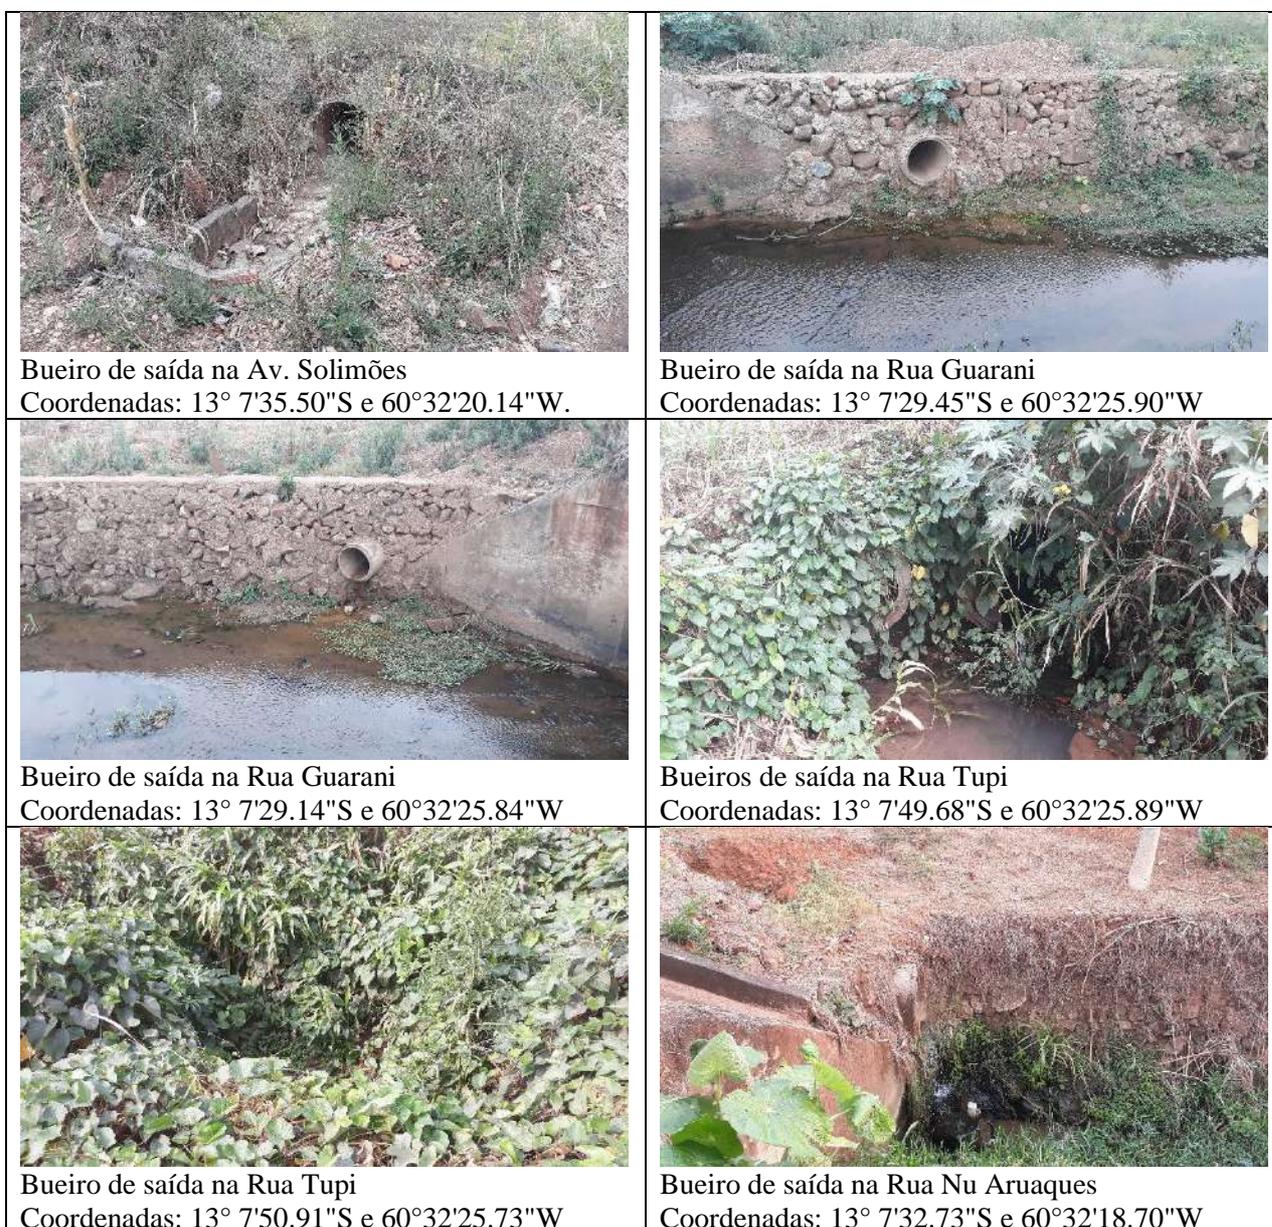
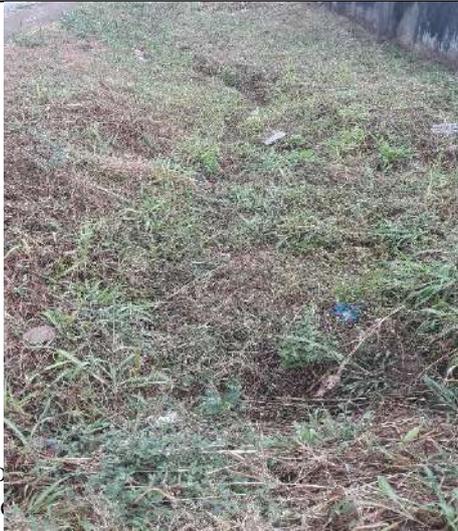
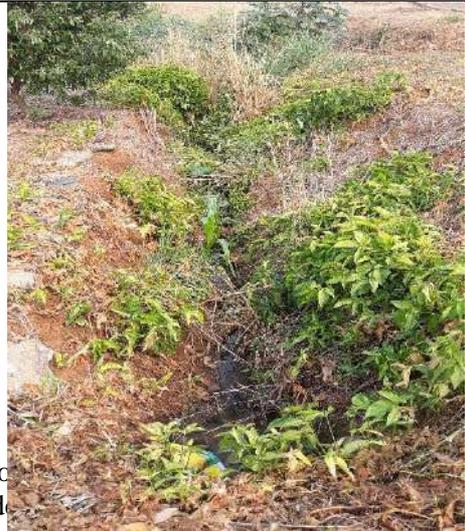
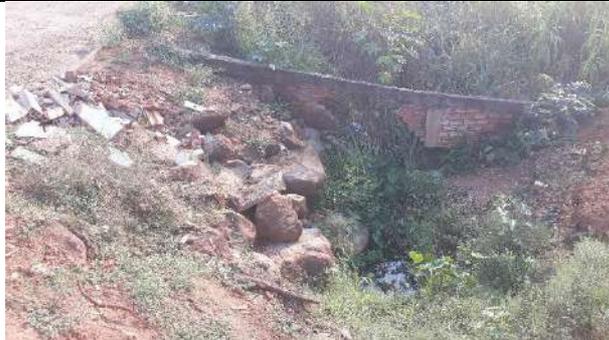
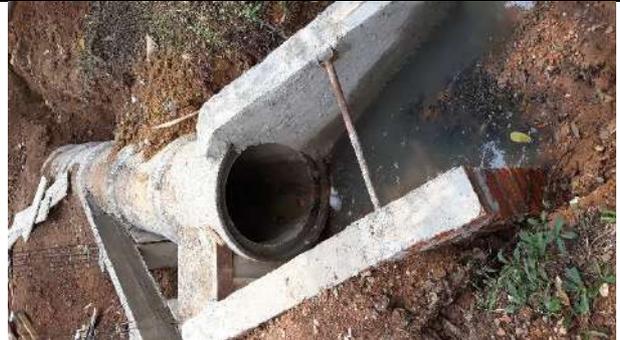
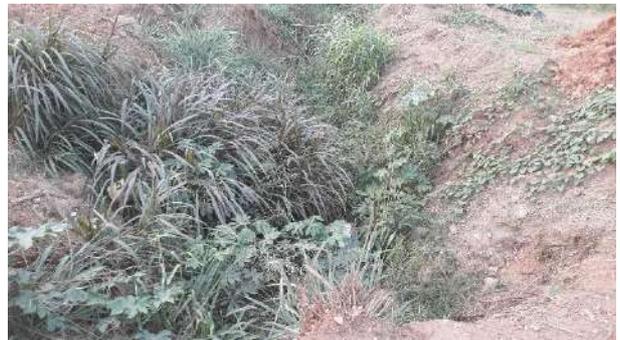
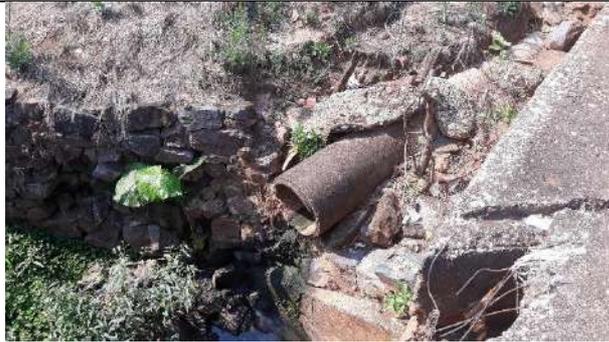
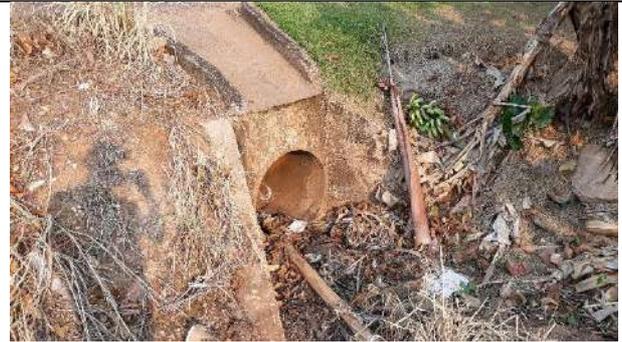
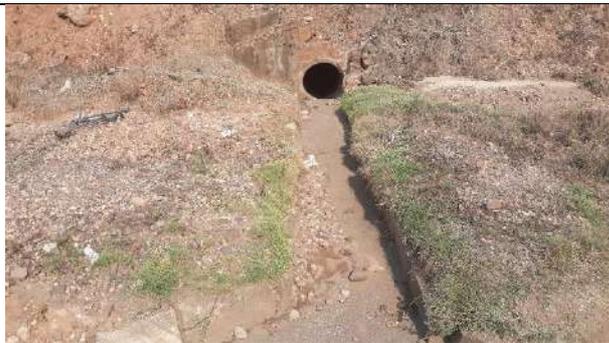
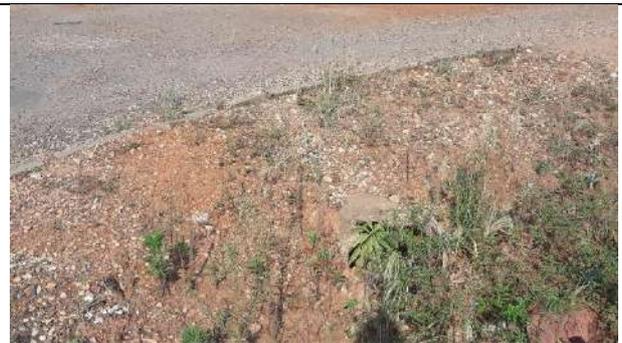
Figura 154 – Bueiro de saída das águas pluviais urbanas em Colorado do Oeste.

Em visita de campo levantamos que as obstruções dos bueiros são causadas pela presença de terras e matos, devido à ausência ou esporadicidade da limpeza.

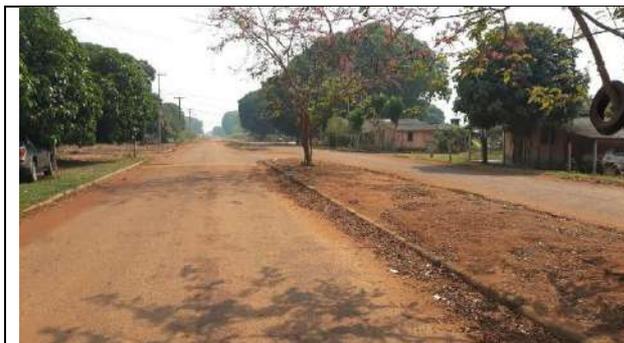
Algumas sarjetas presentes no Município não seguem critérios técnicos de dimensionamento, qual deve ser calculada para suportar capacidade máxima de lâmina da água de 13 cm para evitar transbordamentos. De modo geral as sarjetas e guias do município apresentam bom estado de conservação, porém com acúmulo de terras e folhas.

Meio Fio e Sarjetas na Rua Tupinamba com presença de terra e folhas

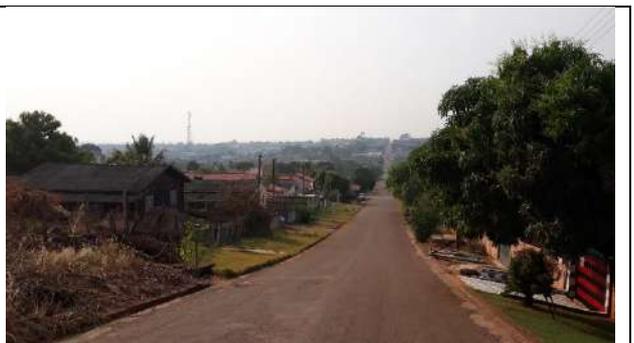
Meio Fio e Sarjetas limpas na Rua Tupinamba

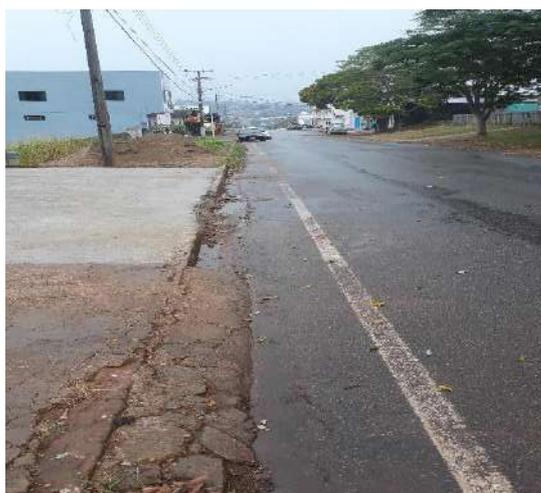
Contudo, observa-se “*in loco*” que há demanda de manutenção nos dispositivos de drenagem pluviais, pois vários desses dispositivos apresentam problemas e as estruturas estão em mau estado de conservação, dificultando assim a otimização das operações de rápido escoamento dos excessos de chuva para as quais foram projetadas, fato que requer reparação urgente.

Sarjeta danificada – Rua Humaitá
Coordenadas: 13° 7'16.51"S e 60°32'33.90"W

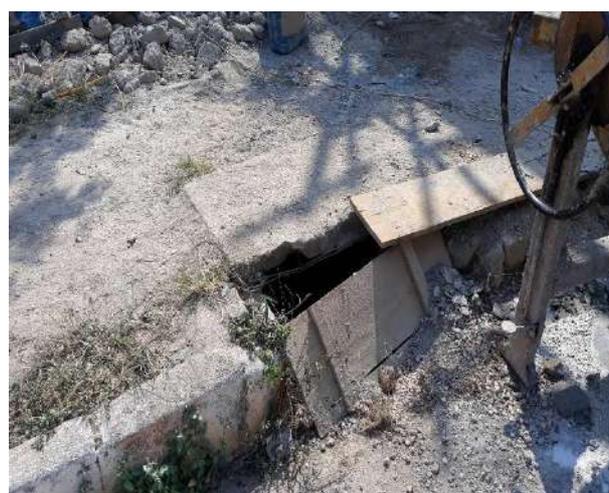
Boca de lobo quebrada e obstruída – Rua Bahia
Coordenadas: 13° 7'1.95"S e 60°32'29.50"W

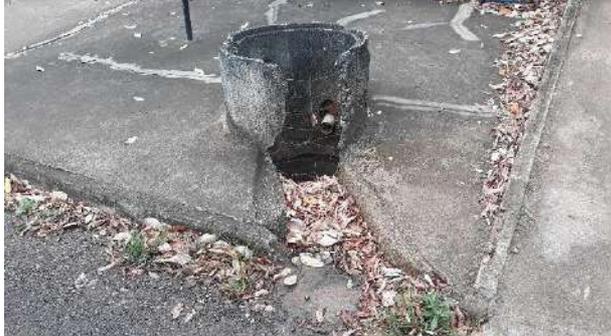
<p>Rua Tupi – boca de lobo Coordenadas: 13° 7'34.00"S e 60°32'28.24"W</p>	<p>Rua Humaitá – caixa de passagem Coordenadas: 13° 7'37.29"S e 60°32'30.94"W</p>

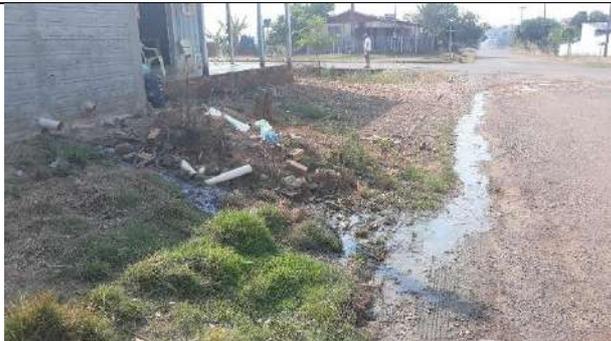
<p>Rua Helicônia – Sarjeta Coordenadas: 13° 7'47.20"S e 60°32'45.23"W</p>	<p>Rua Potguara – Igarapé - canal retificado Coordenadas: 13° 7'34.77"S e 60°32'35.63"W</p>

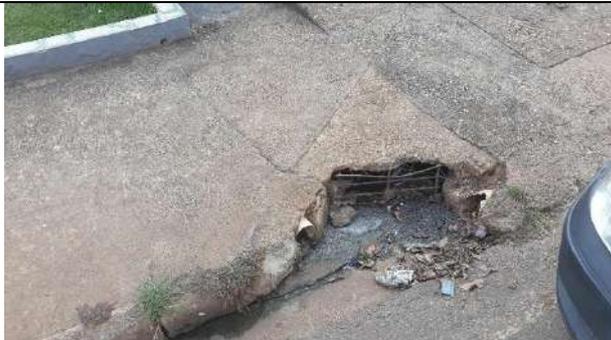
<p>Rua Acácia – Sarjeta e boca de lobo Coordenadas: 13° 7'47.50"S e 60°32'48.47"W</p>	<p>Av. Rio Madeira - boca de lobo Coordenadas: 13° 7'48.44"S e 60°32'58.17"W</p>

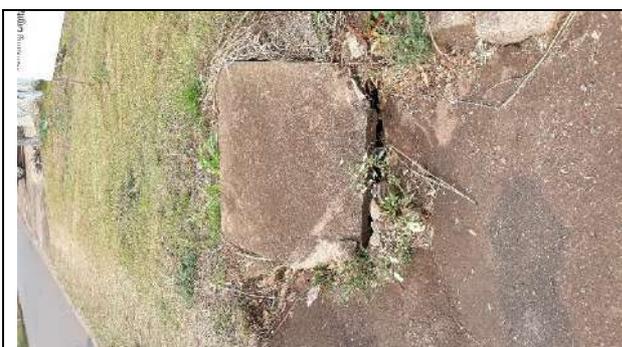
Quebrada - Av. Mal.Rondon
Coordenadas: 13° 7'23.41"S e 60°32'41.07"W

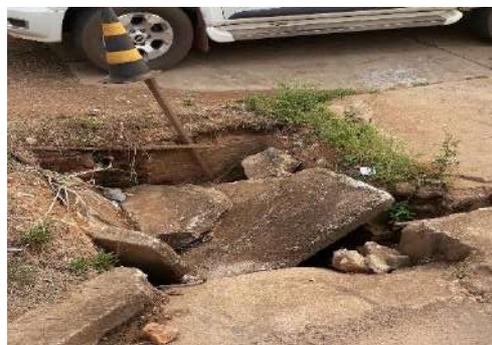
Quebrada - Av. Amazonas
Coordenadas: 13° 7'30.48"S e 60°32'40.96"W

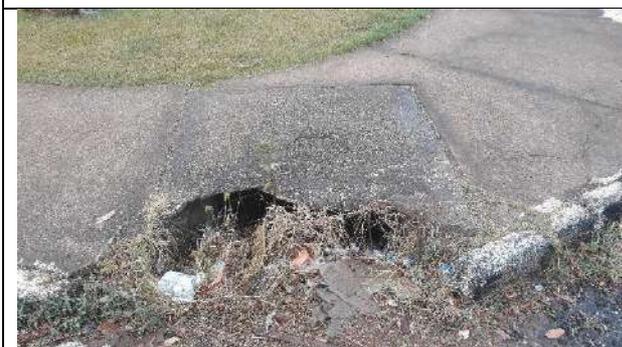
Mal posicionada danificada e obstruída – Av.
Solimões
Coordenadas: 13° 7'36.66"S e 60°32'31.11"W

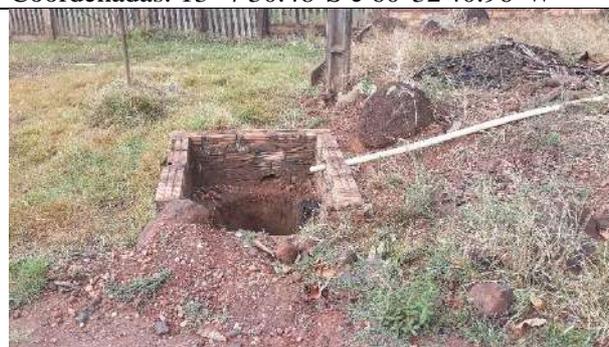
Obstruída e sem tampa - Rua Tupi
Coordenadas: 13° 7'54.28"S e 60°32'25.33"W

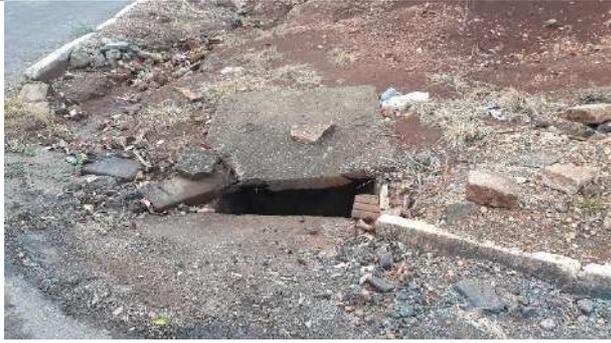
Sarjeta e boca de lobo danificadas - Rua Tupi
esquina com Av. Solimões
Coordenadas: 13° 7'36.73"S e 60°32'27.77"W

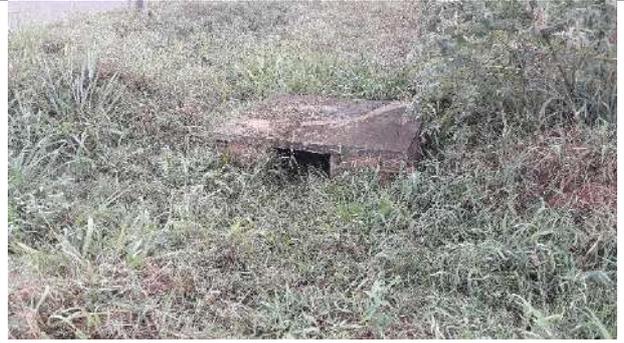
Mal Projetada – Av. Amazonas
Coordenadas: 13° 7'28.78"S e 60°32'28.67"W

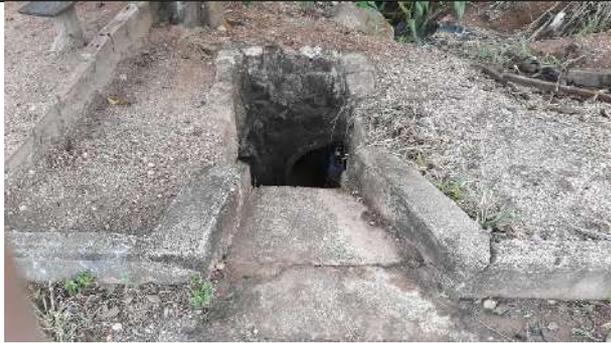
Falta de tampa – Rua Tupi
Coordenadas: 13° 7'24.18"S e 60°32'29.83"W

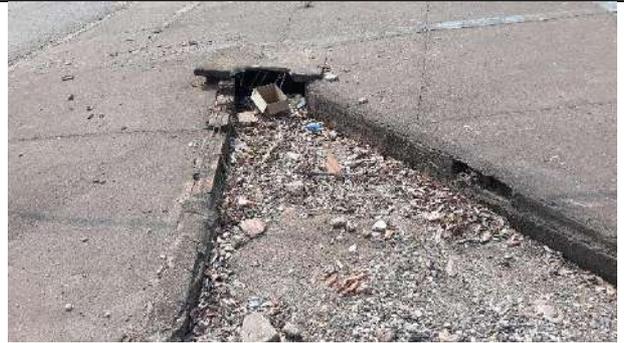
Obstruída – Av. Juruá esquina com Rua Nu
Aruaques
Coordenadas: 13° 7'49.68"S e 60°32'15.66"W

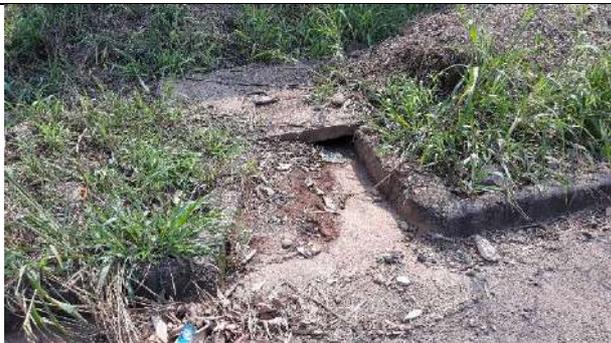
Obstruída – Rua Gês
Coordenadas: 13° 7'34.35"S e 60°32'15.07"W

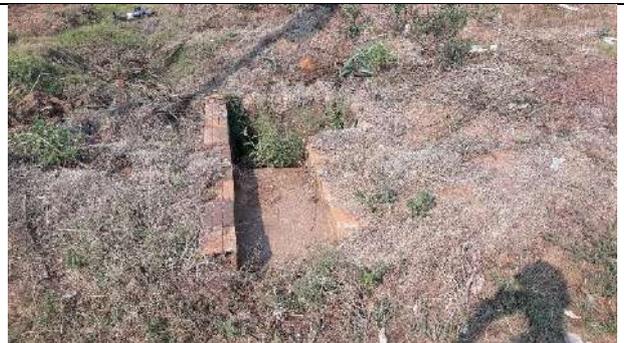
Mal Projetada e obstruída – Rua Tupinambá
Coordenadas: 13° 7'16.01"S e 60°32'14.05"W

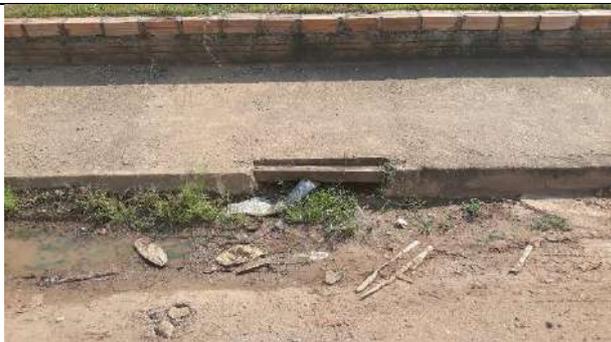
Obstruída – Rua Magnopolis
Coordenadas: 13° 7'44.23"S e 60°32'42.38"W

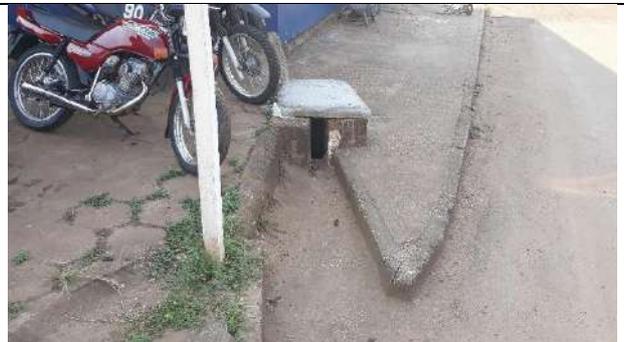
Mal Projetada e dimensionada – Av. Juruá
Coordenadas: 13° 7'53.10"S e 60°32'41.98"W

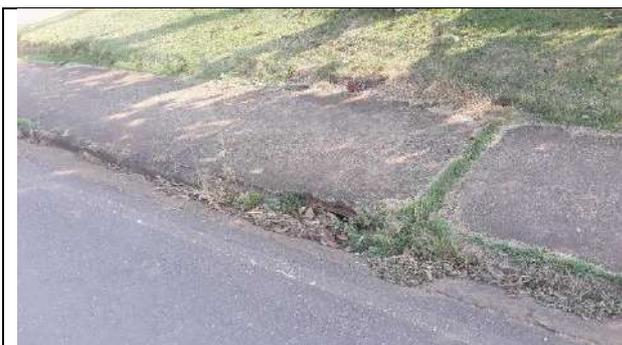
Obstruída – Rua Acácia
Coordenadas: 13° 7'24.09"S e 60°32'51.79"W

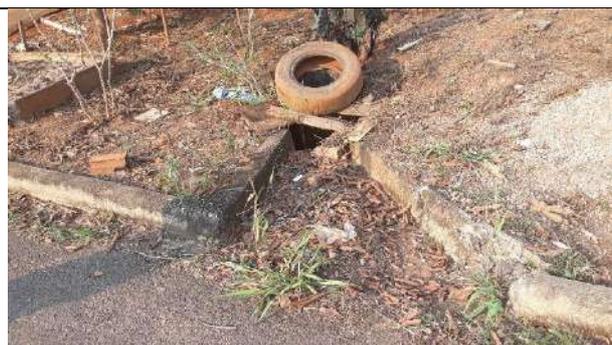
Obstruída e danificada – Rua Cerejeiras
Coordenadas: 13° 7'45.91"S e 60°32'52.06"W

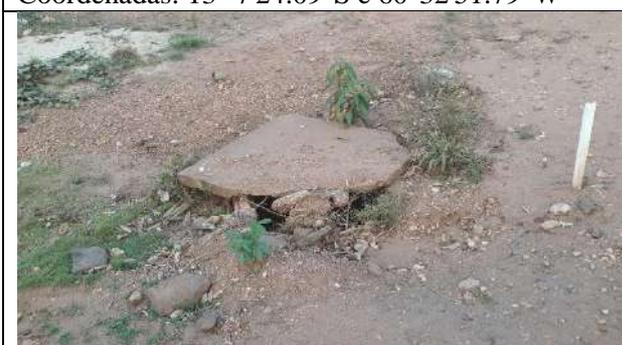
Obstruída e danificada – Av. Xingu
Coordenadas: 13° 6'49.57"S e 60°33'16.69"W

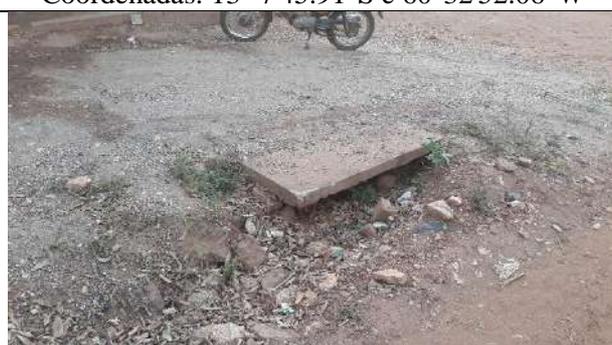
Danificada e soterrada – Rua Bartolomeu Bueno
Coordenadas: 13° 6'50.46"S e 60°33'16.90"W

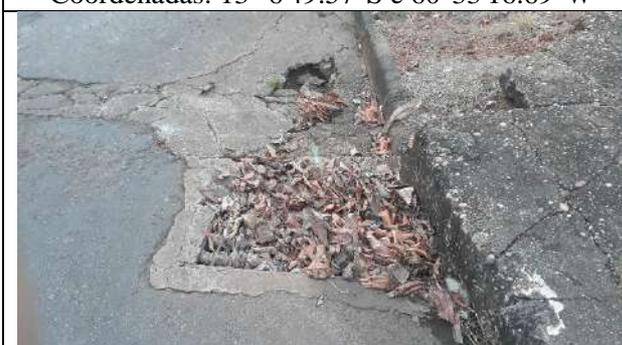
Obstruída – Rua Bartolomeu Bueno
Coordenadas: 13° 7'0.38"S e 60°33'14.96"W

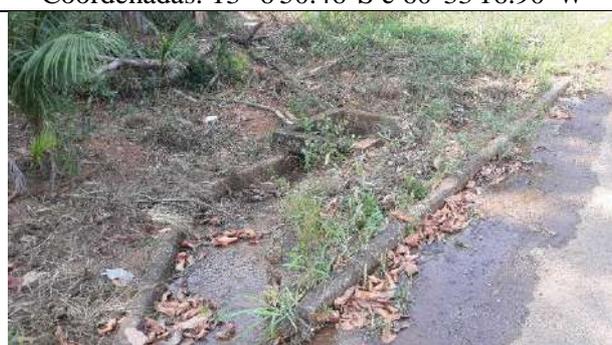
Obstruída e danificada – Rua Rio Grande do Sul
Coordenadas: 13° 6'53.03"S e 60°32'36.77"W

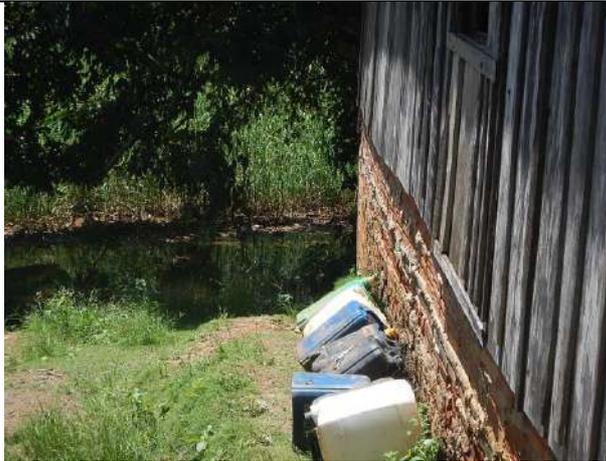
Alteamento de alicerce em moradia localizada na planície de inundação
Fonte: CPRM (2016)

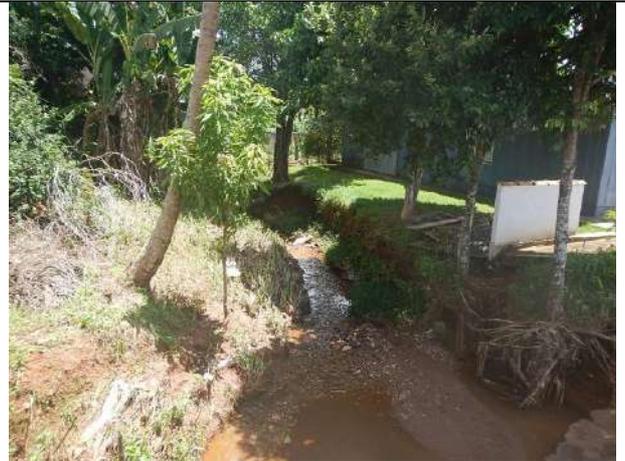
Moradia instalada na área de planície de inundação
Fonte: CPRM (2016)

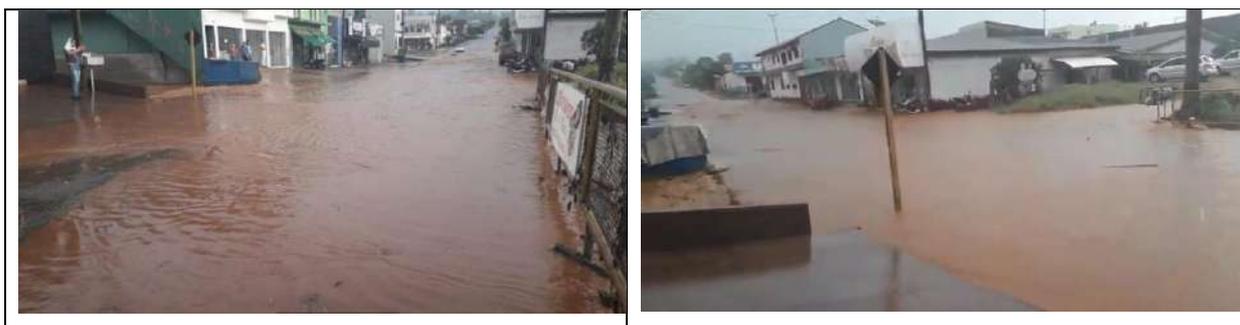
Figura 166 – Alagamento no Município em 2019

Em dezembro de 2019 o Município sofreu com inundação e alagamento provocados por excesso de chuvas torrenciais, fazendo com que o nível da água em algumas vias chegasse até 20 centímetros de altura. A inundação foi provocada pelo aumento do nível do igarapé e o alagamento pelo excesso de chuvas torrenciais associado a incapacidade do sistema de drenagem existente, principalmente na Avenida Marechal Rondon e Rua Potiguara, região central do município onde as ruas ficaram submersas.

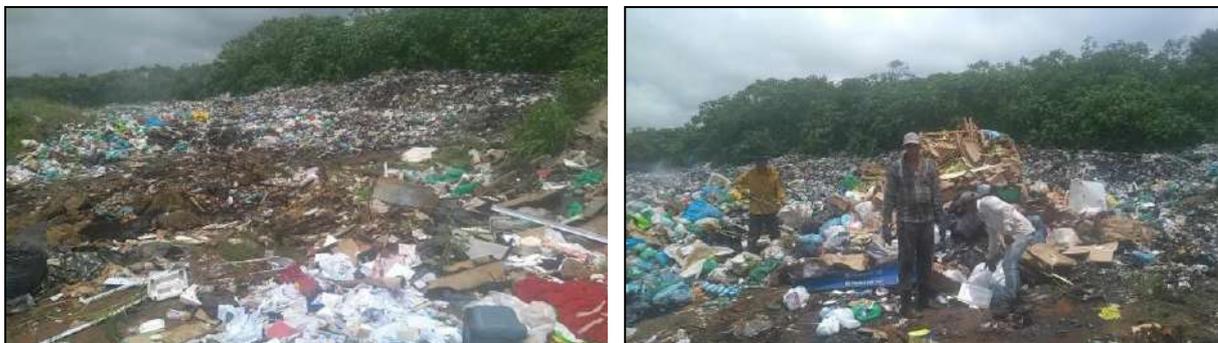
O lixo que não é aproveitado pelos catadores é queimado mesmo os tóxicos, cuja fumaça e o mau cheiro em decorrência da queima ilegal, provoca danos ao meio ambiente, principalmente em períodos secos. E de acordo com a Legislação Federal 12.305/2010, os municípios deveriam ter desativado os seus lixões até agosto de 2014.

Figura 175 - Lixão do município de Colorado do Oeste

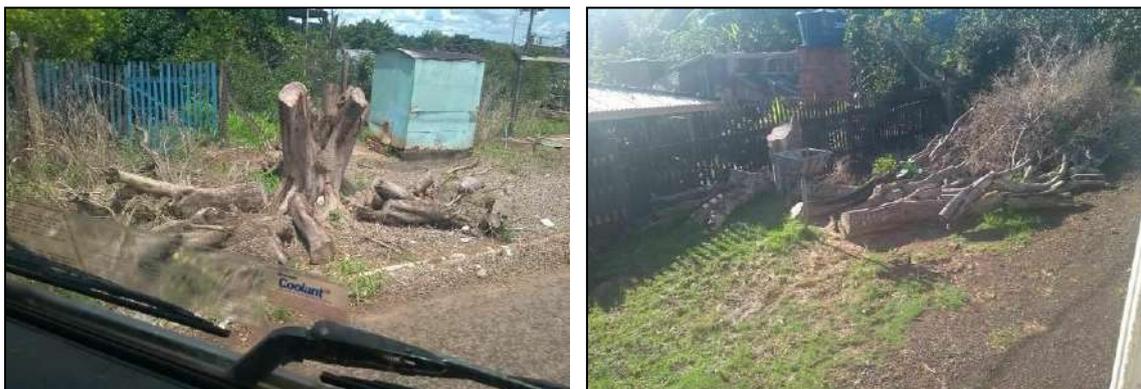
Os resíduos de limpeza pública não possuem um padrão de acondicionamento e na maioria das vezes são dispostos de forma aberta nas calçadas, vias públicas e em terrenos baldios até o momento da coleta que é realizada pela SEMOSP, conforme ilustrado na Figura.

Figura 176 - Acondicionamento dos Resíduos de poda de árvores

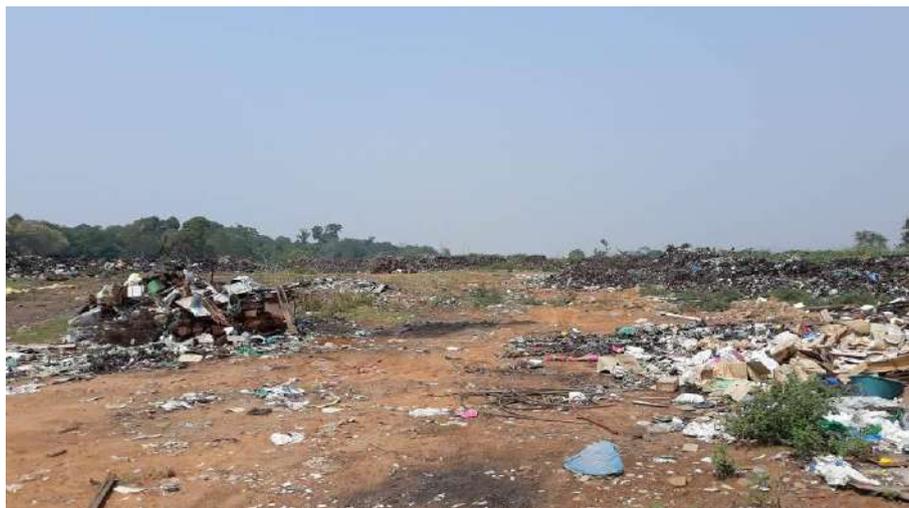
Os resíduos provenientes de limpeza pública não são tratados e são dispostos diretamente no solo no lixão municipal, localizado a 7,83 km do centro da cidade, conforme ilustra a Figura 179.

Figura 179 - Destinação final dos resíduos de limpeza urbana no lixão

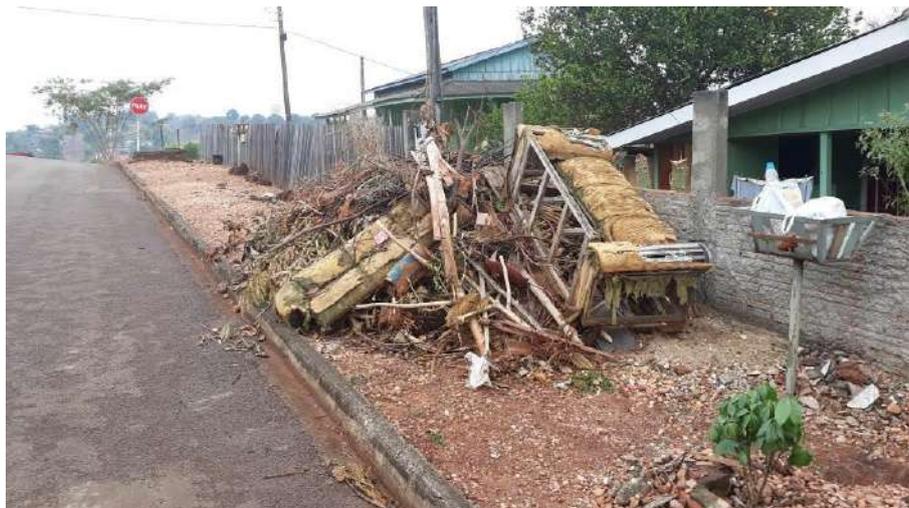
Durante visita técnica ao município observou-se resíduos volumosos depositados juntamente com os resíduos de limpeza urbana, conforme a Figura 180.

Figura 180 - Resíduos volumosos

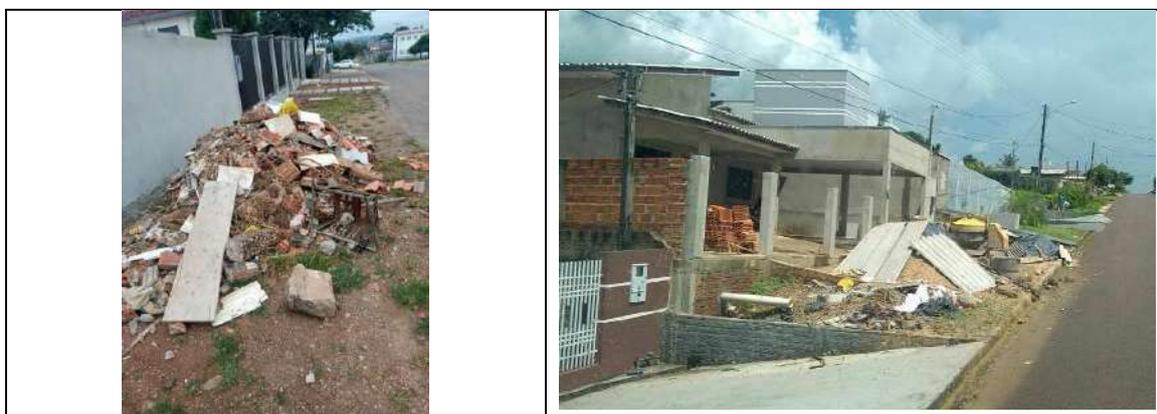
Os resíduos provenientes da construção civil não possuem nenhum tipo de acondicionamento específico. Os geradores costumam depositar em frente ao local de sua geração, normalmente dispostos a céu aberto, em calçadas e até em terrenos vazios, sem critérios técnicos, conforme Figura 181.

Figura 181 - Acondicionamento dos RCC

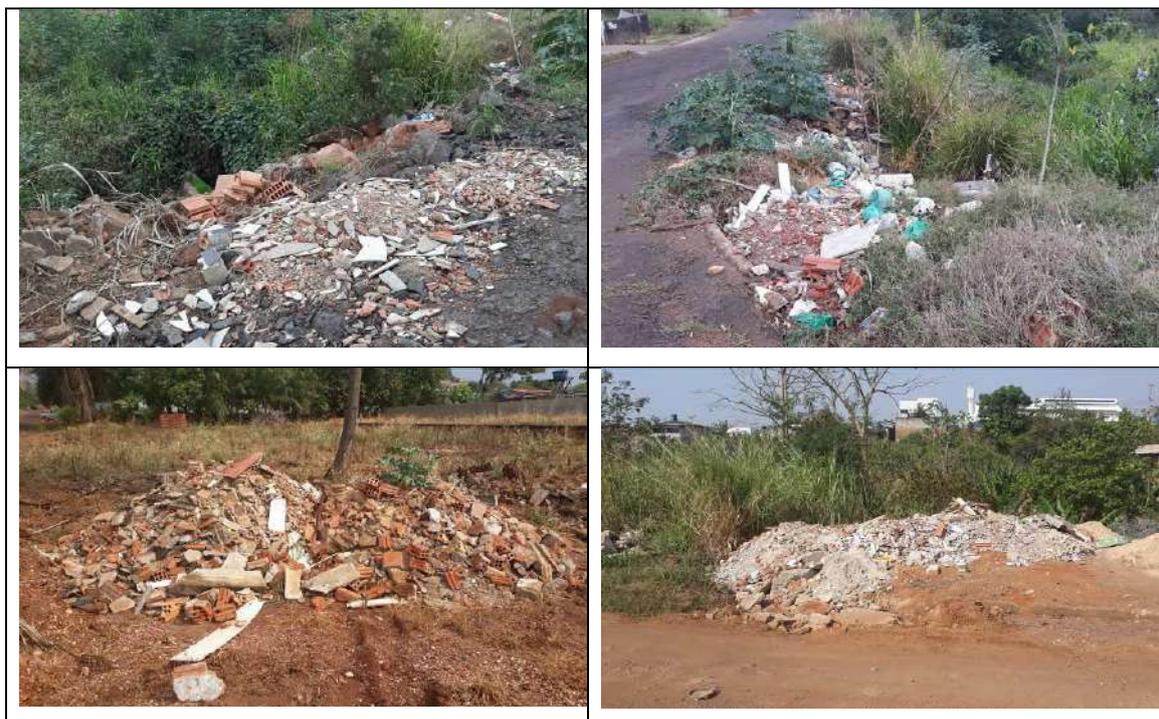
Serviços Públicos é destinado para o lixão municipal ou para algum terreno para servir de aterro. Já os resíduos coletados pelo próprio gerador são depositados, em sua maioria, em áreas ilegais ou à beira de ruas, terrenos baldios e dentro de valas no município, conforme Figuras abaixo. Em alguns casos esses materiais são reaproveitados para aterramento.

Figura 182 - Destinação dos RCC

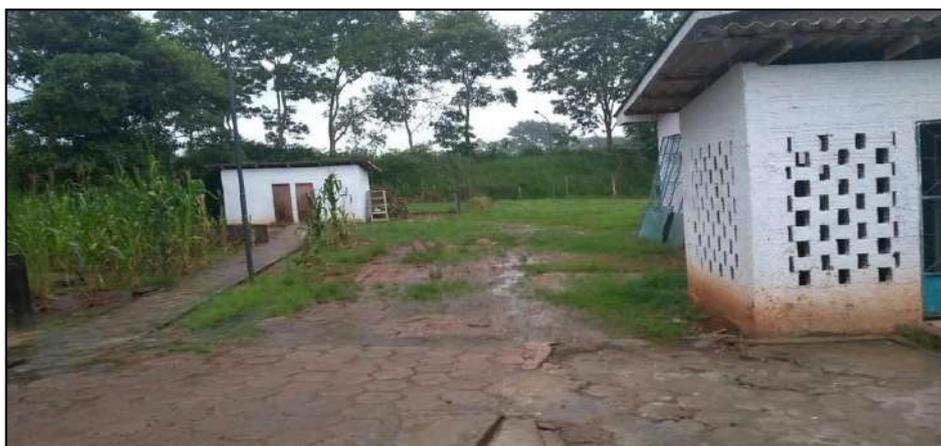
Os RSS do Hospital Municipal são armazenados na área externa, o abrigo externo é construído em alvenaria com porta de alumínio, piso bruto e sem identificação, observou-se que o abrigo externo não possui identificação e é utilizado como deposito para outros fins como papeis e pneus, estando em desacordo com a RDC nº 222 de 2018.

Figura 183 - Abrigo no hospital municipal

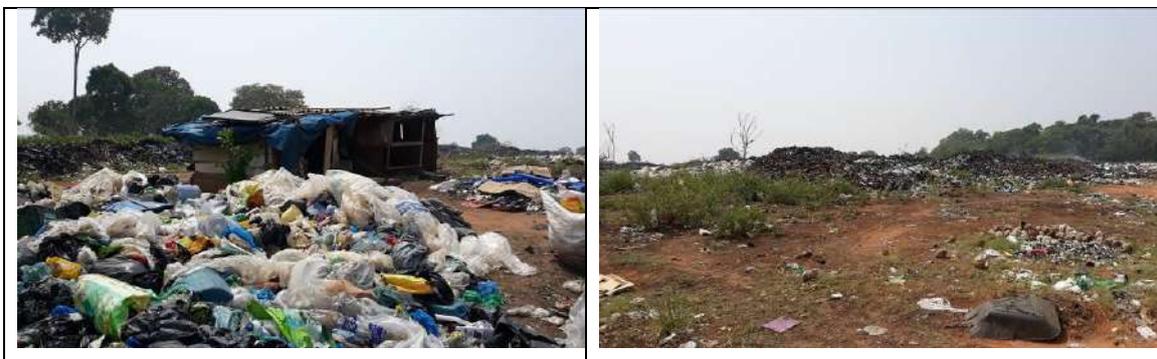
Coordenadas 13°04'40.04"S 60°31'36.97"W

Figura 197 - Área do lixão municipal de Colorado do Oeste
